BOLETÍN HIDROMETEOROLÓGICO DE LA MOJANA

San Marcos, Sucre 02 de septiembre de 2022
Hora de la actualización: 12:00 HLC

BOLETÍN No: 661

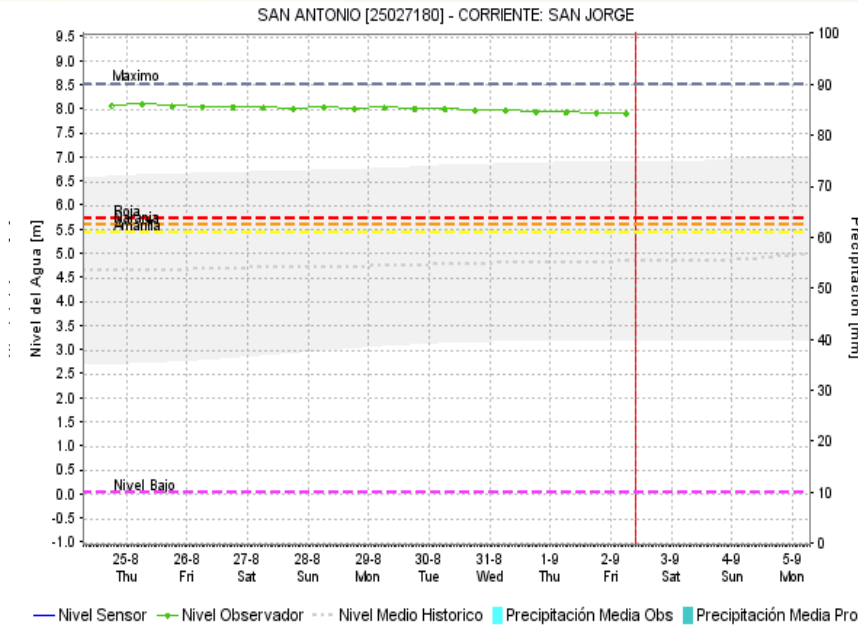
2.2.2 SUBZONA HIDROGRÁFICA DEL RÍO SAN JORGE CUENCA BAJA

Subzona hidrográfica	Alerta	Descripción
Cuenca baja del río San Jorge		<p>Predominio de descenso en el río San Jorge y en el sistema de ciénagas y caños asociados. Persistencia de inundaciones debido a: <i>i</i>) ingreso del Cauca por el sector Caregato, drenando hacia los caños Gil, Rabón, San Matías y Viloría en los municipios de San Jacinto del Cauca (Bolívar), Ayapel (Córdoba), Guaranda y San Benito Abad (Sucre), <i>ii</i>) muy altos niveles en el río San Jorge (norte de Ayapel-Magangué), así como en los caños Mojana y Pancegüita (Majagual y Sucre) y <i>iii</i>) efecto de remanso del Brazo de Loba en la desembocadura del río Cauca, generando incremento del río y del sistema cenagoso.</p> <p>Nota (11/08/2022): en el municipio de Sucre, altos niveles en la ciénaga del Totumo; especial atención en las poblaciones asentadas en los caños Mojana y Pancegüita.</p>

2	Bajo Magdalena-Cauca - San Jorge	Bajo San Jorge	  Inundación	Muy altos niveles en descenso en el río San Jorge, tramo Ayapel-Magangué, así como en el sistema de ciénagas y caños asociado. Persistencia de inundaciones en amplios sectores.
Sin alerta	3	Bajo Magdalena-Cauca - San Jorge	Directos al Bajo Cauca-ciénaga La Raya entre el río Nechí y Brazo de Loba

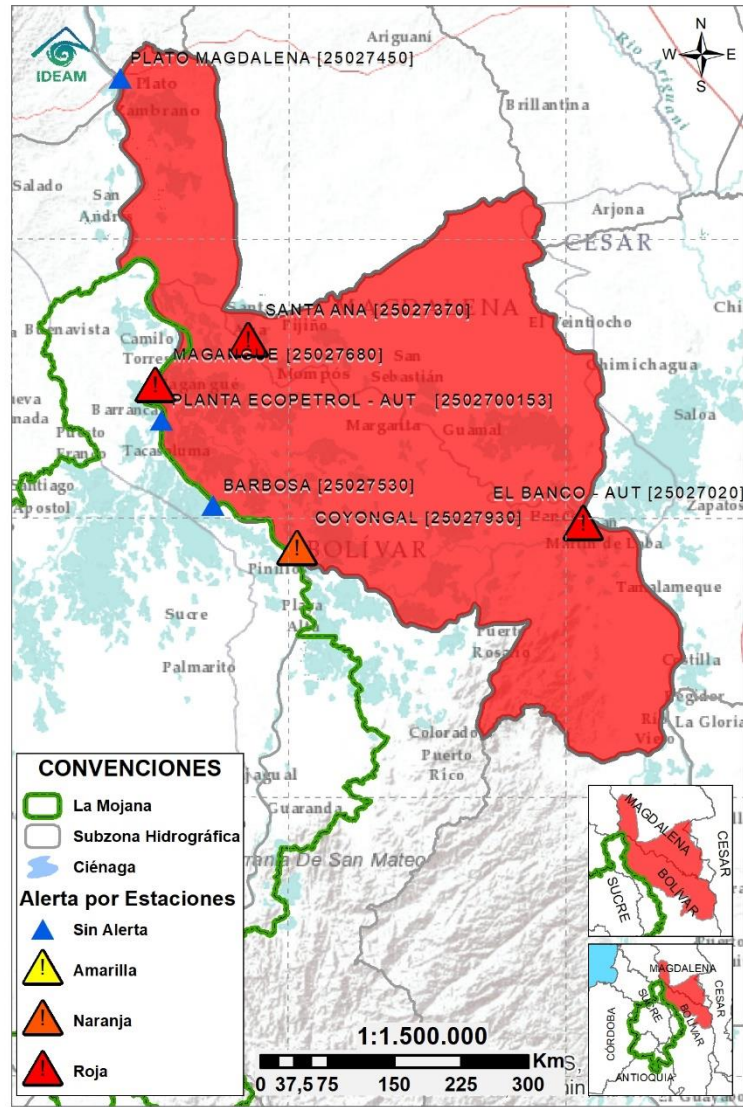
2.2.6 DIRECTOS AL BAJO MAGDALENA ENTRE EL BANCO Y EL PLATO

Subzona hidrográfica	Alerta	Descripción
Directos Bajo Magdalena entre el Banco y el Plato		Persistencia de muy altos niveles en descenso en el río Magdalena, en el Brazo de Loba (municipios de Magangué y Cicuco) y en el Brazo de Mompós (Mompós, San Zenón, Talaiga Nuevo, Santa Ana y Santa Bárbara de Pinto). Especial atención en los municipios de Hatillo de Loba, El Banco, Pinillos, Magangué, Santa Ana y Plato. Inundaciones en amplias zonas del municipio de Magangué.
		Nota (13/07/2022): Inundación en el municipio San Martín de Loba-corregimiento de Chimi, Plan Bonito, Papayal, Playitas, vereda San Pablo.

Inundación	Muy altos niveles, en condición de descenso en el Bajo Magdalena entre El Banco y Plato, incluyendo el Brazo de Loba y Brazo de Mompós. Persistencia de inundaciones en amplios sectores.

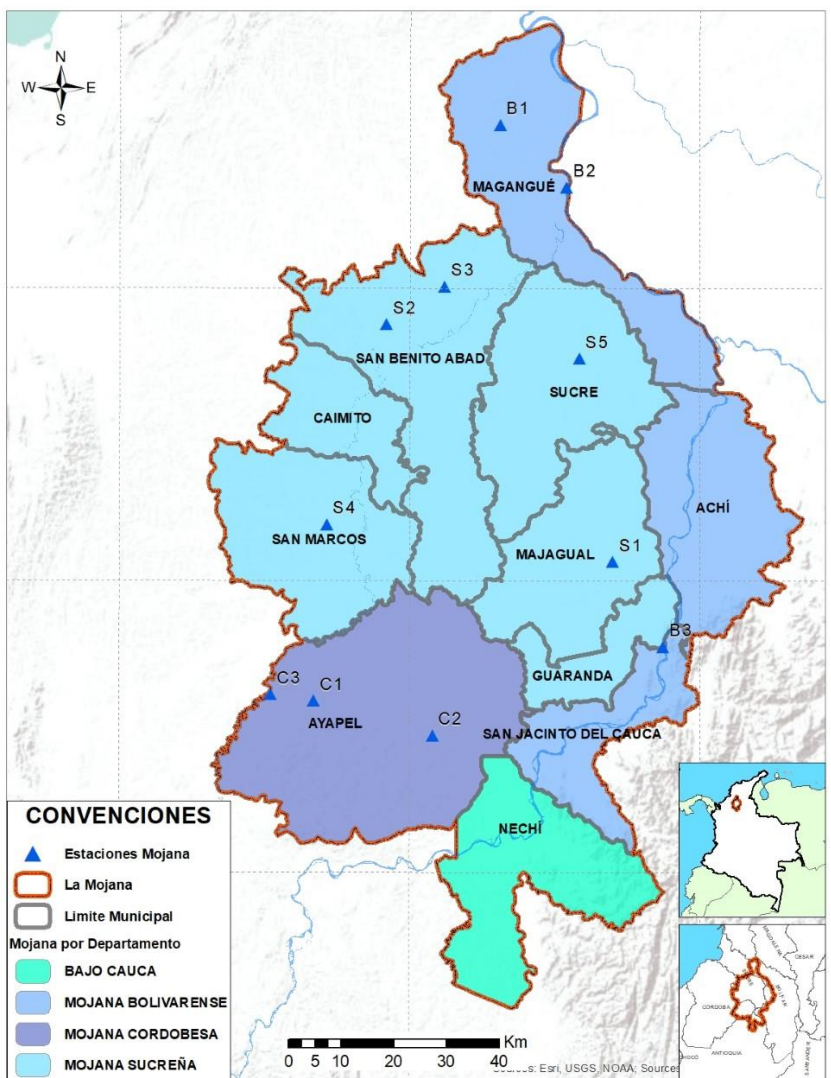
Subregionalización de La Mojana con fines de monitoreo y pronóstico
