BOLETÍN HIDROMETEOROLÓGICO DE LA MOJANA

San Marcos, Sucre 22 de septiembre de 2022
Hora de la actualización: 12:00 HLC

BOLETÍN No: 675

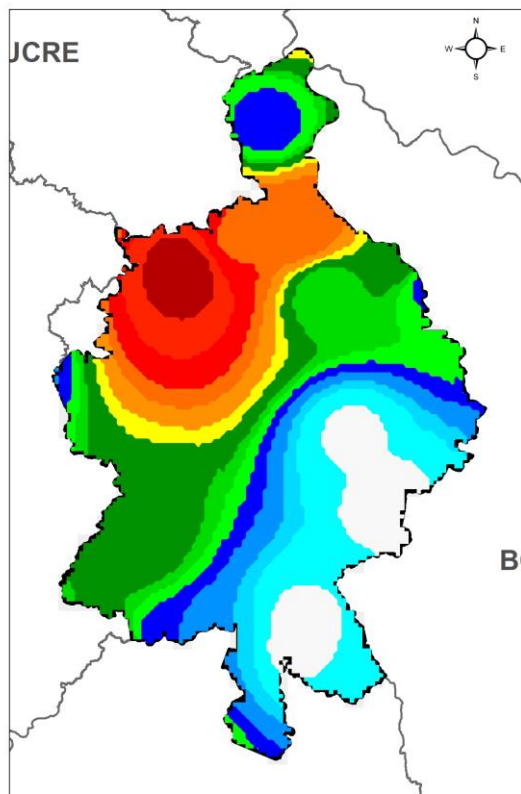
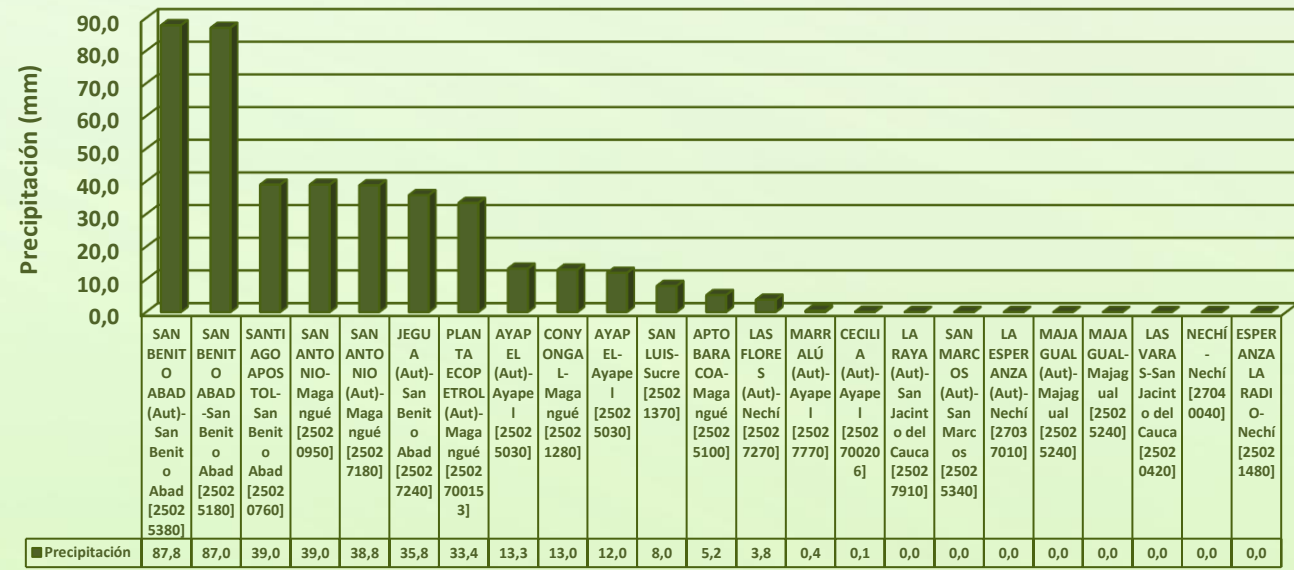
Lluvia Registrada el 21 Septiembre de 2022

Precipitación acumulada
21/09/2022 (07:00) – 22/09/2022 (07:00).
Fuente: IDEAM

Precipitación: Ayer en la jornada nocturna se presentaron lluvias por sectores en el territorio, que tuvieron mayor fuerza sobre los municipios de Sucre, Magangué y el norte de San Benito Abad.

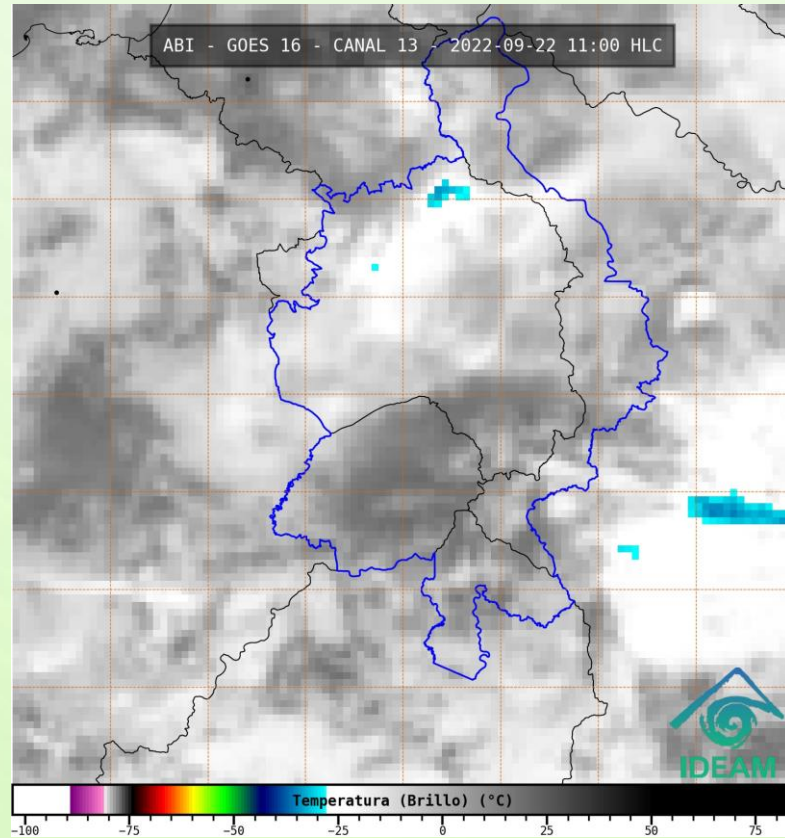
Imagen de satélite IR 10:30 HLC
Fuente: IDEAM

En las ultimas horas se ha observado cielo mayormente nublado.

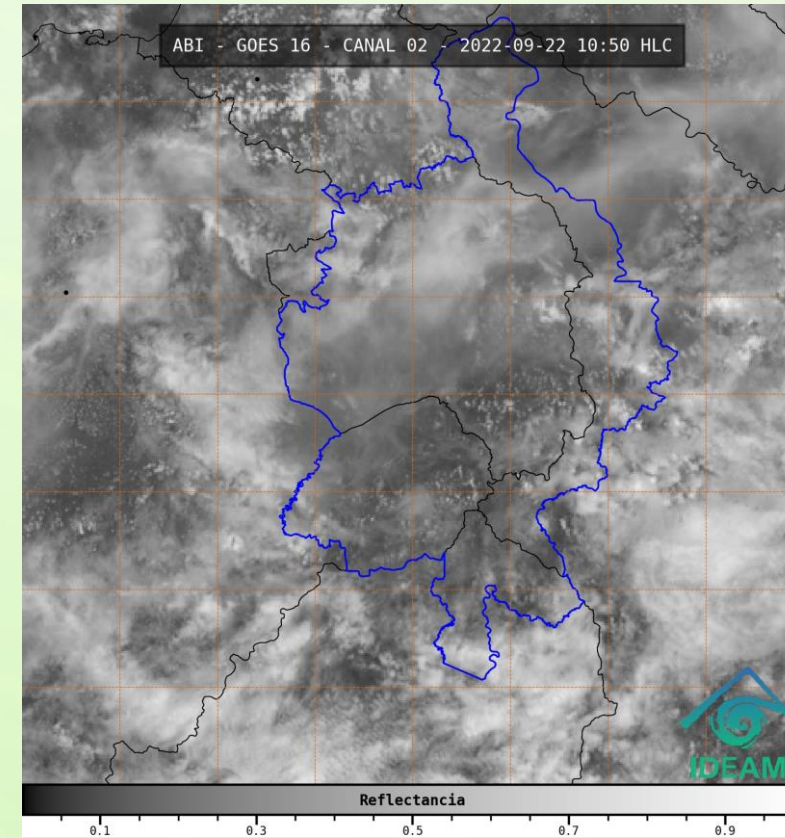
Imagen de satélite visible 10:30 HLC
Fuente: IDEAM

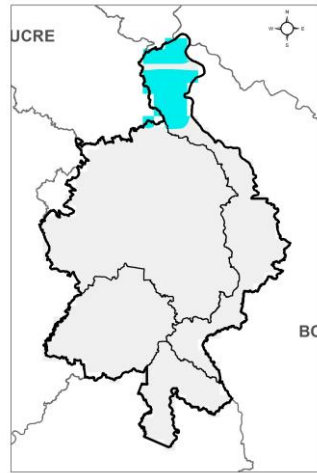
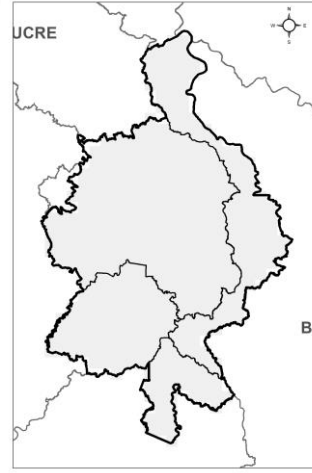
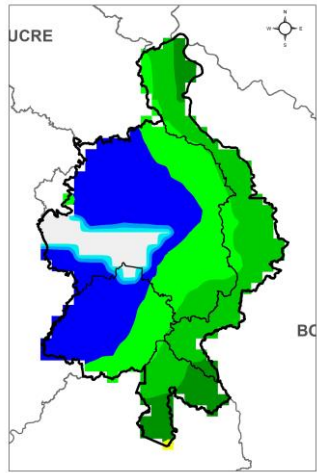
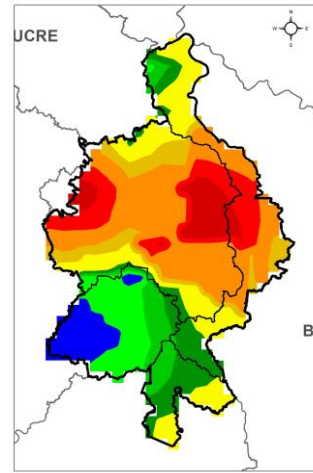
TARDE DEL 22 DE SEPTIEMBRE

NOCHE DEL 22 DE SEPTIEMBRE

MADRUGADA DEL 23 DE SEPTIEMBRE

ACUMULADO DEL 22 AL 23 DE SEPTIEMBRE

Precipitación Acumulada (mm)

Precipitación: se prevé una tarde seca y una noche y madrugada con lluvias que podrían extenderse a la mañana de mañana en los municipios mojaneros.

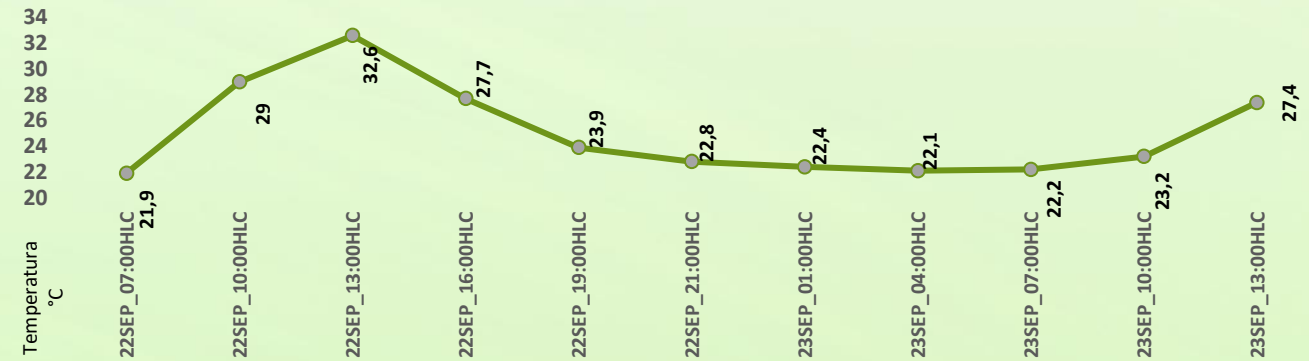
Pronóstico de temperaturas medias para los próximos 02 días

Temperatura: las temperaturas máximas oscilarán entre los 31°C y 33°C y las mínimas entre los 23°C y 25°C. Las sensaciones térmicas máximas estimadas oscilarán entre los 32°C y 34°C.

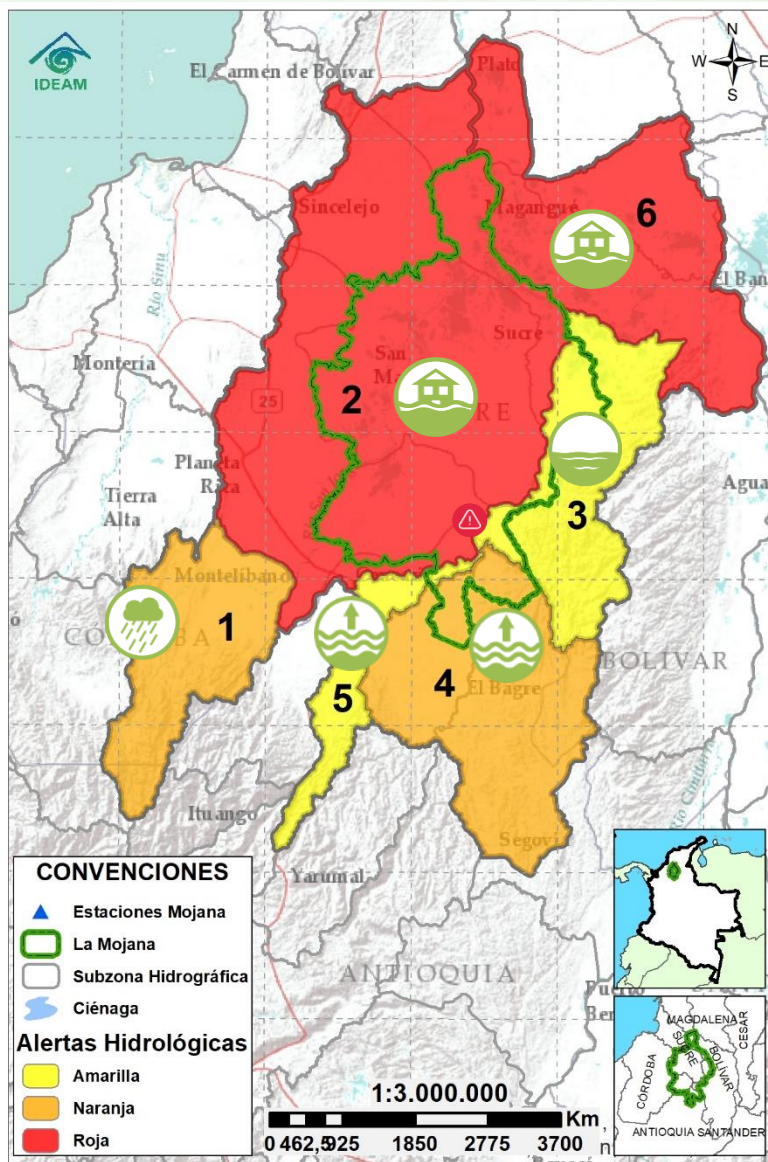
Condiciones hidrológicas antecedentes para el 21/09/2022

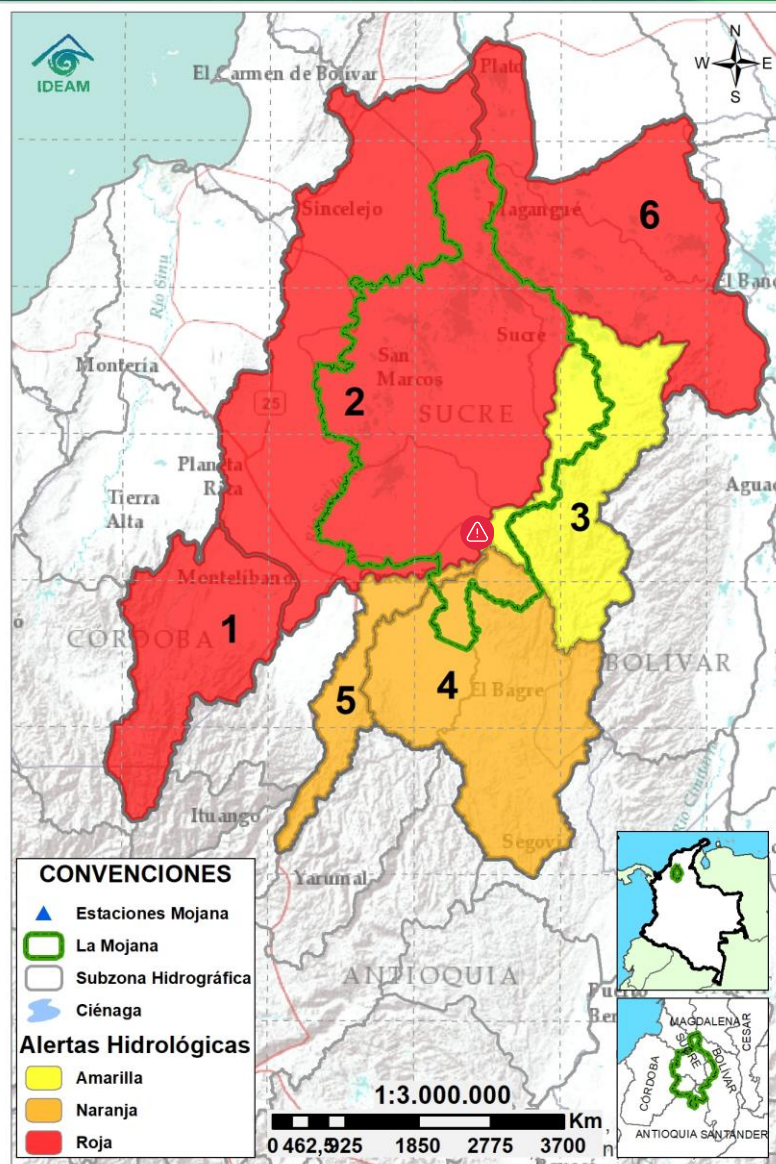
Descripción condiciones hidrológicas: se tiene en alerta roja toda la cuenca del río San Jorge, así como la del Bajo Magdalena, incluidos los brazos de Loba y de Mompós, se destaca la ocurrencia de crecientes en el Alto San Jorge y en su aportante el río San Pedro en su recorrido por los municipios de Puerto Libertador y Montelíbano. El río Cauca, entre Valdivia y Nechí se sube a alerta naranja por tránsito de creciente, se recomienda especial atención a las comunidades ribereñas asentadas en el tramo Cáceres-Caucasia. Se prevé que esta creciente continúe su tránsito en el tramo Nechí-Pinillos a lo largo del día. Finalmente, el Bajo Nechí se mantiene en alerta naranja ante la probabilidad de nuevos incrementos con especial atención a sus aportantes.

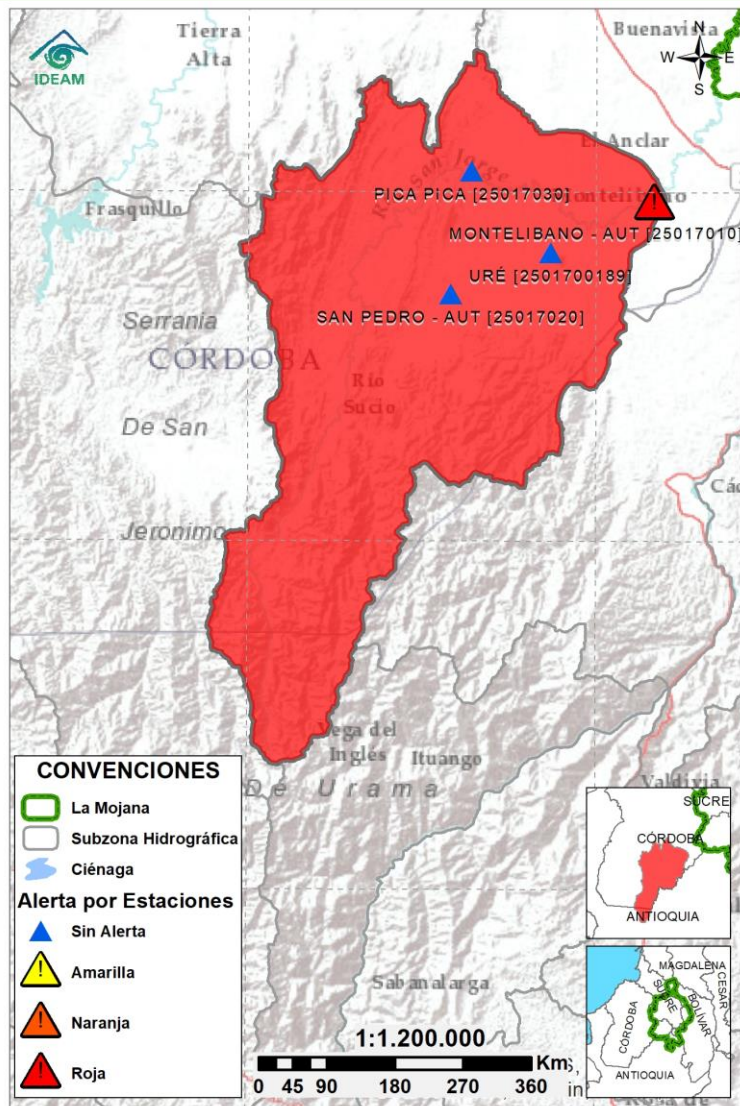
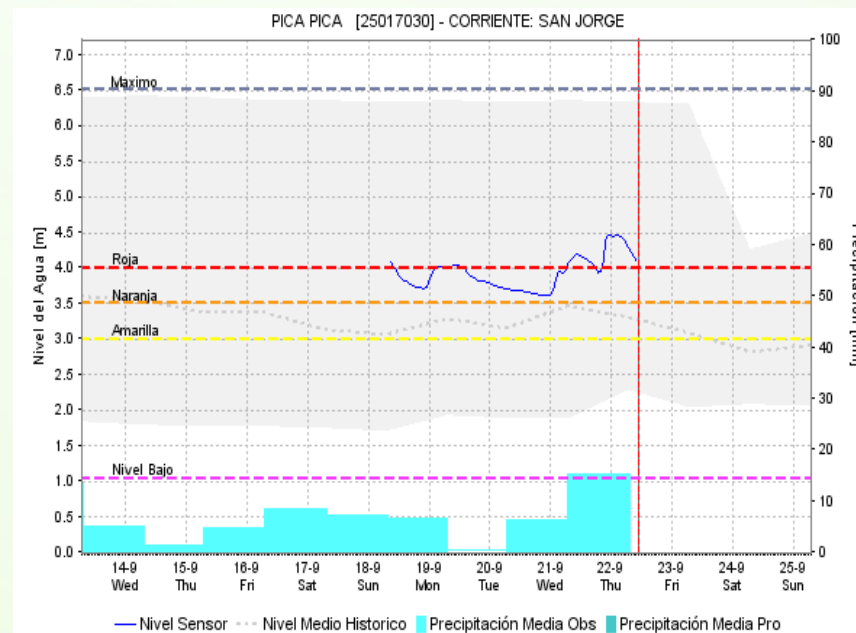
2.2.1 SUBZONA HIDROGRÁFICA DEL RÍO SAN JORGE CUENCA ALTA

Creciente de los ríos San Jorge y San Pedro en su recorrido por Puerto Libertador y Montelíbano. Probabilidad de nuevos incrementos a partir de la noche.

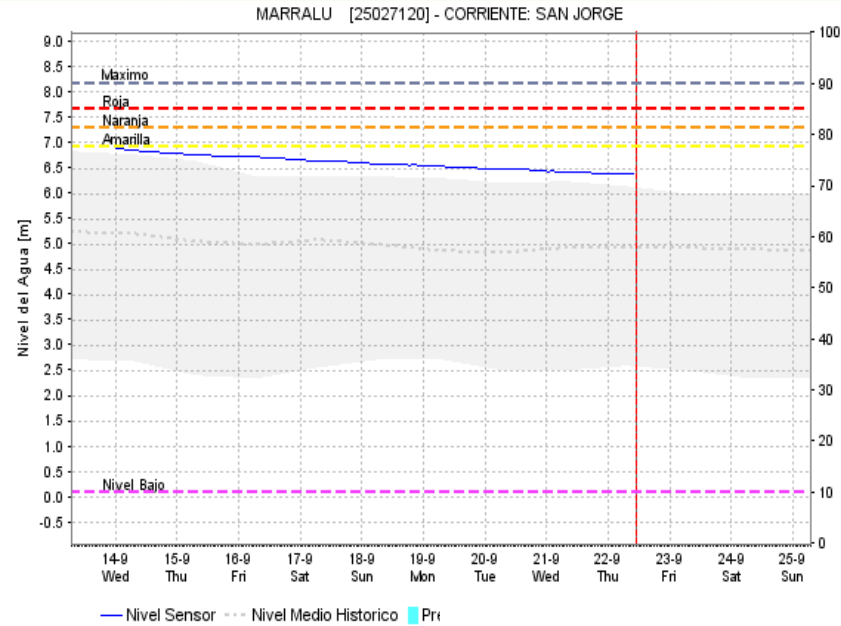
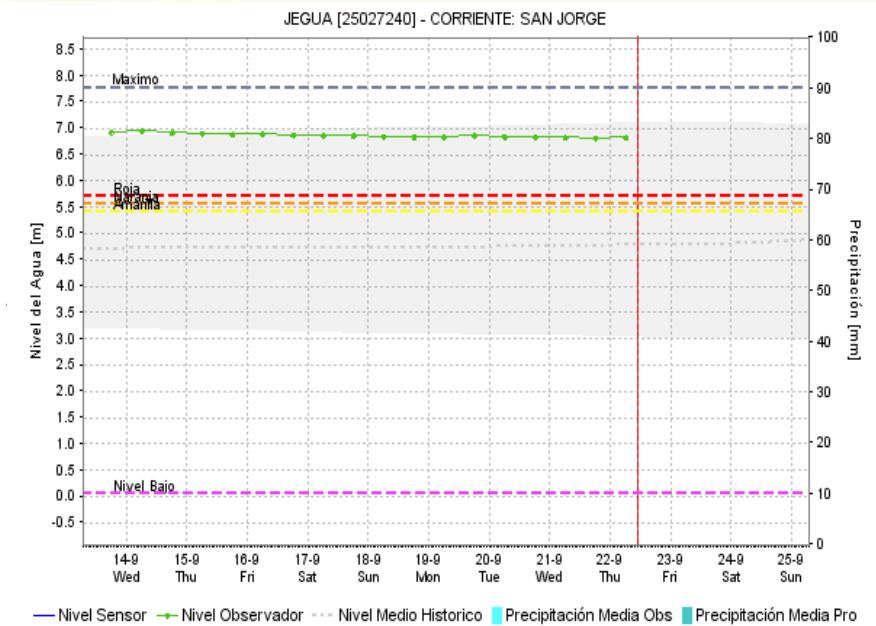
2.2.2 SUBZONA HIDROGRÁFICA DEL RÍO SAN JORGE CUENCA BAJA

<p>Persistencia de inundaciones debido a: <i>i</i>) ingreso del Cauca por el sector Caregato, drenando hacia los caños Gil, Rabón, San Matías y Vioria en los municipios de San Jacinto del Cauca (Bolívar), Ayapel (Córdoba), Guaranda y San Benito Abad (Sucre), <i>ii</i>) muy altos niveles en el río San Jorge (norte de Ayapel-Magangué), así como en los caños Mojana y Pancegüita (Majagual y Sucre) y <i>iii</i>) efecto de remanso del Brazo de Loba en la desembocadura del río Cauca, generando incremento del río y del sistema cenagoso.</p> <p>Nota (11/08/2022): en el municipio de Sucre, altos niveles en la ciénaga del Totumo; especial atención en las poblaciones asentadas en los caños Mojana y Pancegüita.</p>

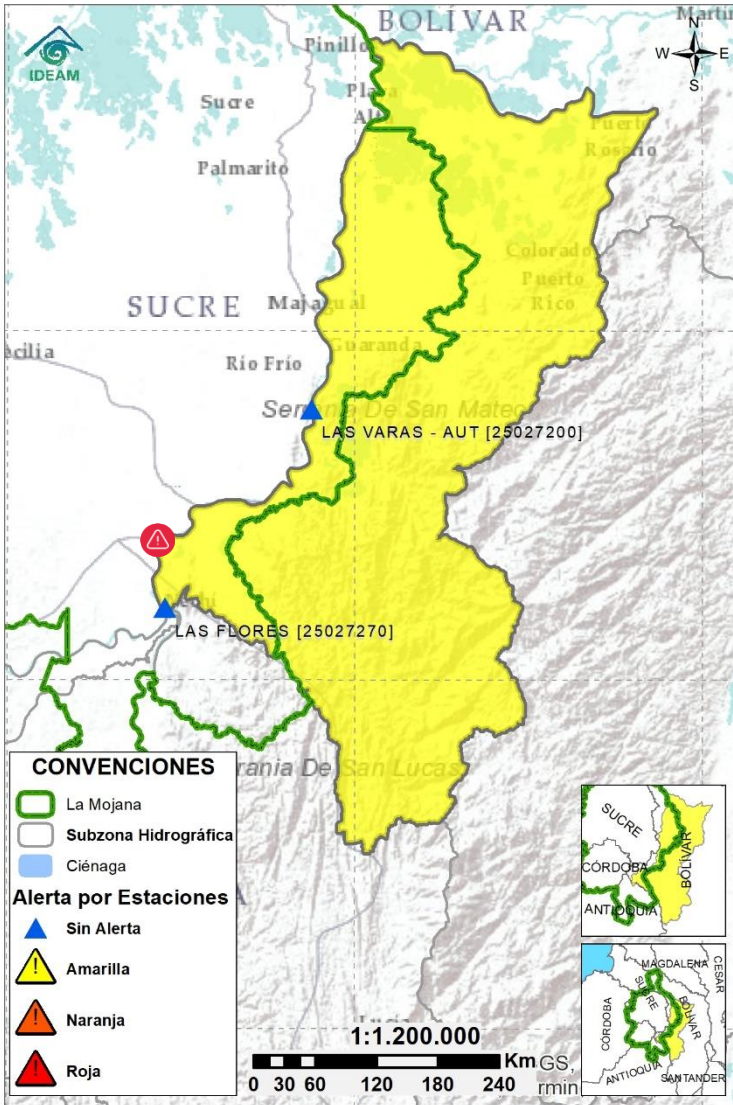
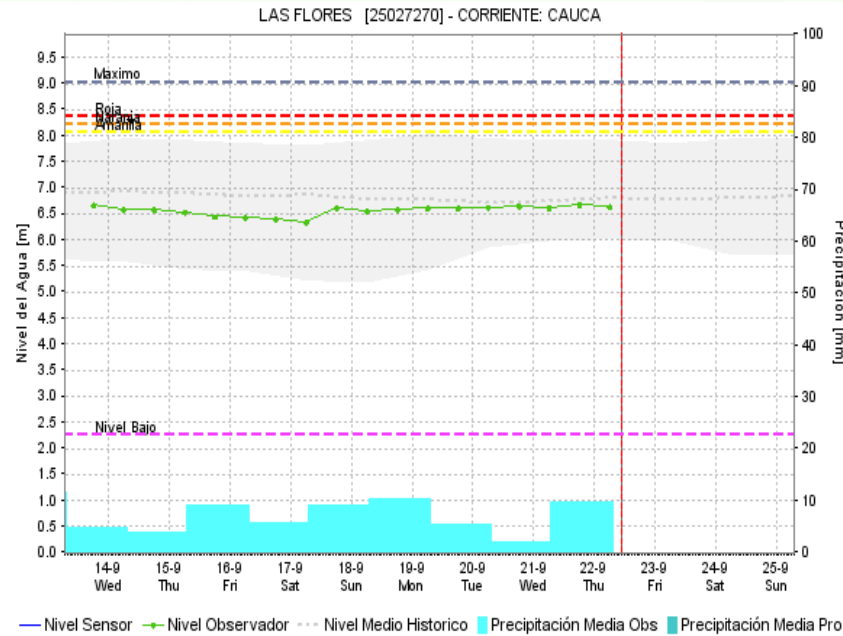
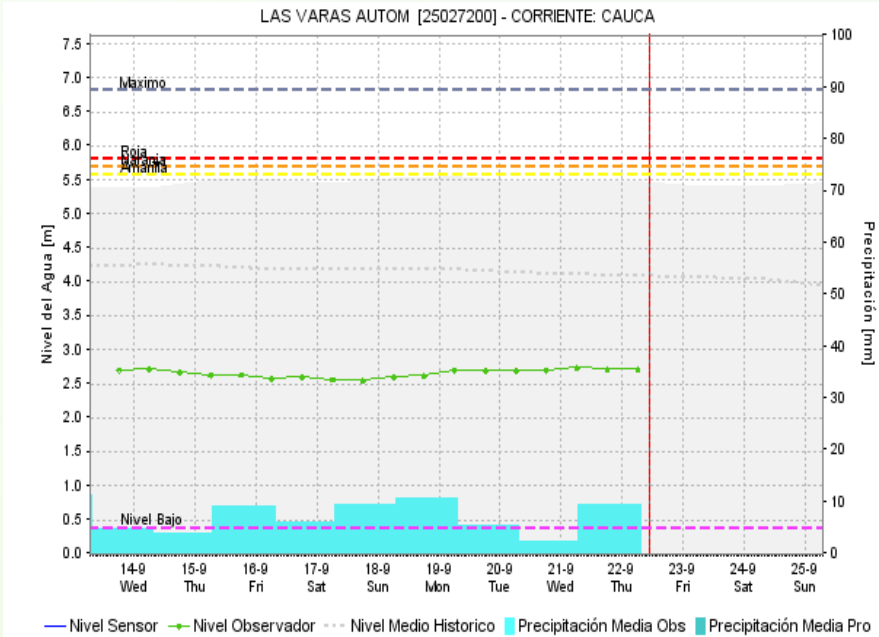
2.2.3 DIRECTOS AL BAJO CAUCA - CIÉNAGA LA RAYA ENTRE EL RÍO NECHÍ Y EL BRAZO DE LOBA

Ligeras variaciones en el río Cauca en el tramo Nechí-Guaranda. Probabilidad de incrementos en su aportante el río Caribona.

Alerta puntual en el sector Caregato (San Jacinto del Cauca), por persistencia del ingreso del río Cauca hacia el Bajo San Jorge. Nota (27/08/2021): rompimiento del dique marginal del río Cauca en el sector Cara de Gato, generando ingreso de agua hacia el Bajo San Jorge. Emergencia activa hasta la fecha.

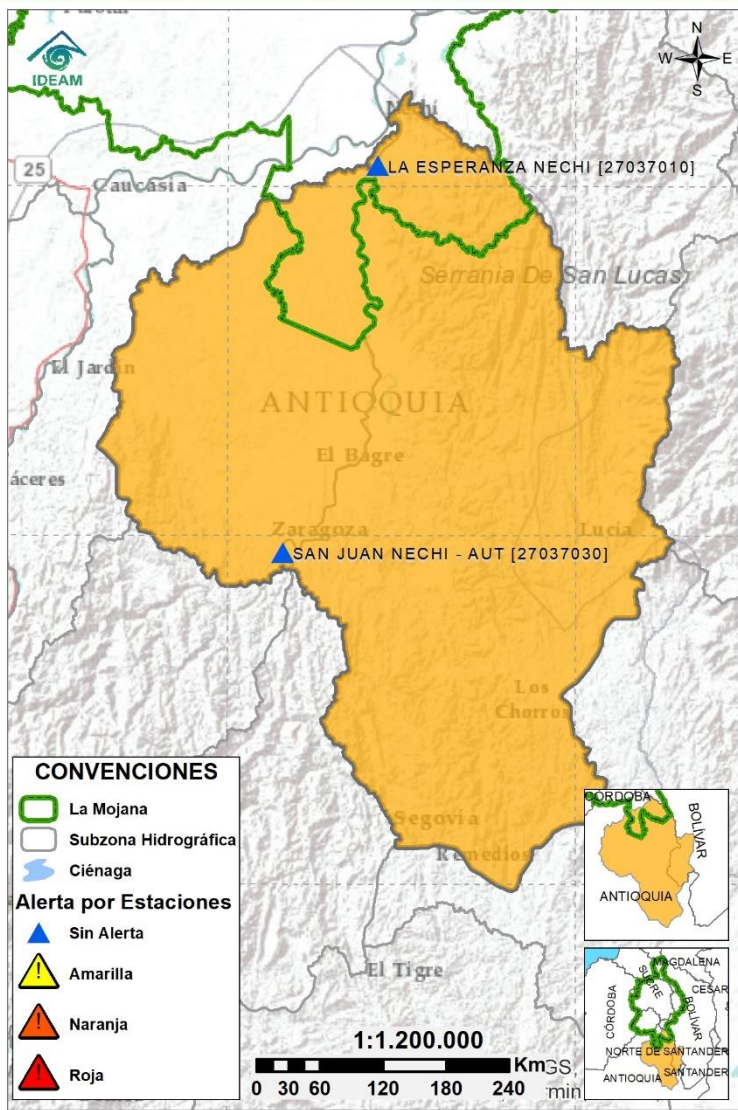
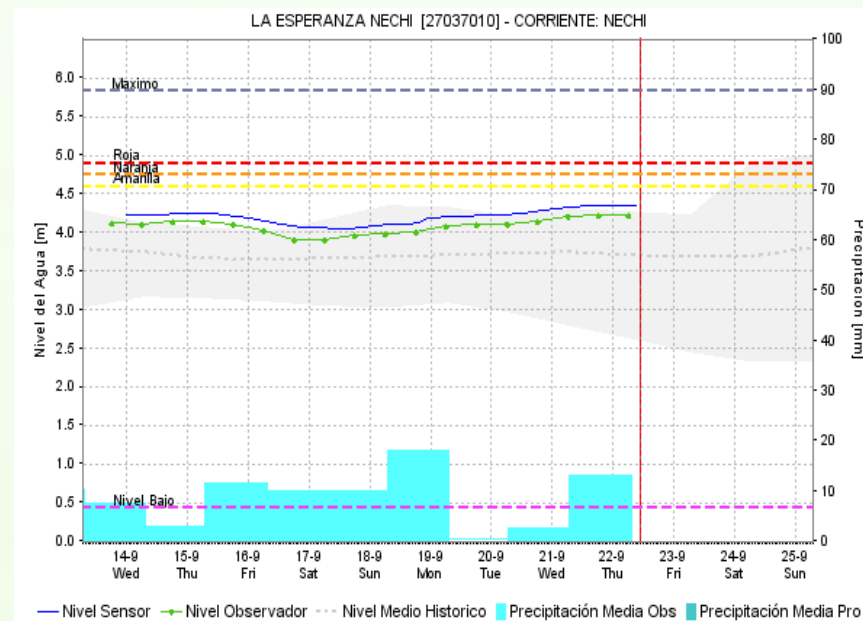
2.2.4 SUBZONA HIDROGRÁFICA DEL RÍO NECHÍ CUENCA BAJA

Estabilización del río Nechí, a la altura de la cabecera municipal de Nechí. Probabilidad de incrementos en sus aportantes, principalmente entre noche y madrugada.

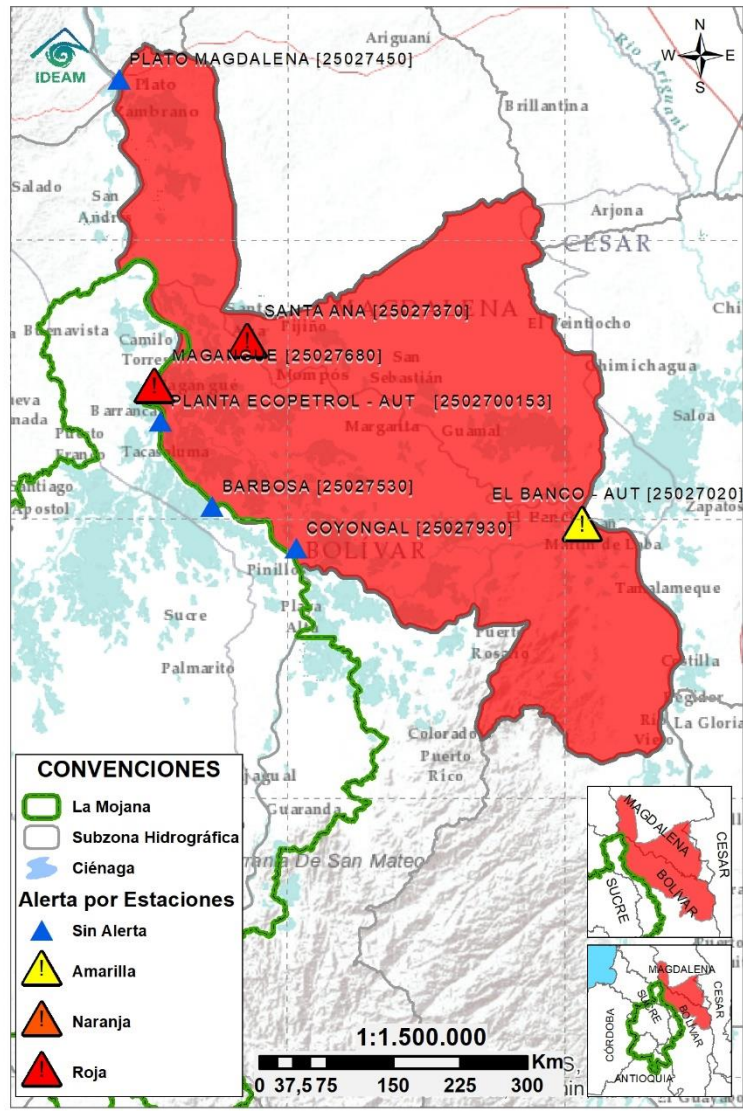
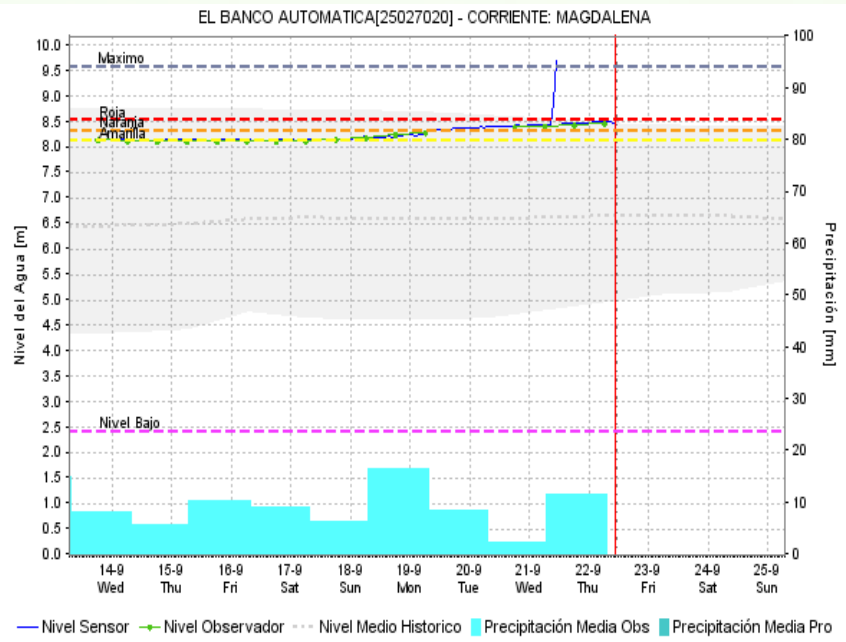
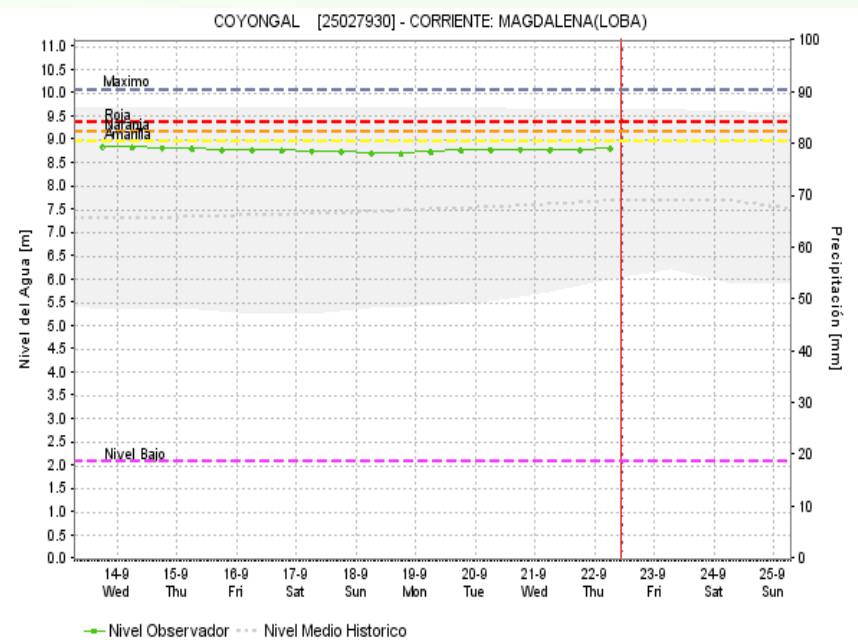
2.2.6 DIRECTOS AL BAJO MAGDALENA ENTRE EL BANCO Y EL PLATO

Subzona hidrográfica	Alerta	Descripción
Directos Bajo Magdalena entre el Banco y el Plato		Ascenso de niveles en el río Magdalena, en el Brazo de Loba (municipios de Magangué y Cicuco) y en el Brazo de Mompós (Mompós, San Zenón, Talaiga Nuevo, Santa Ana y Santa Bárbara de Pinto). Inundaciones en amplias zonas del municipio de Magangué.

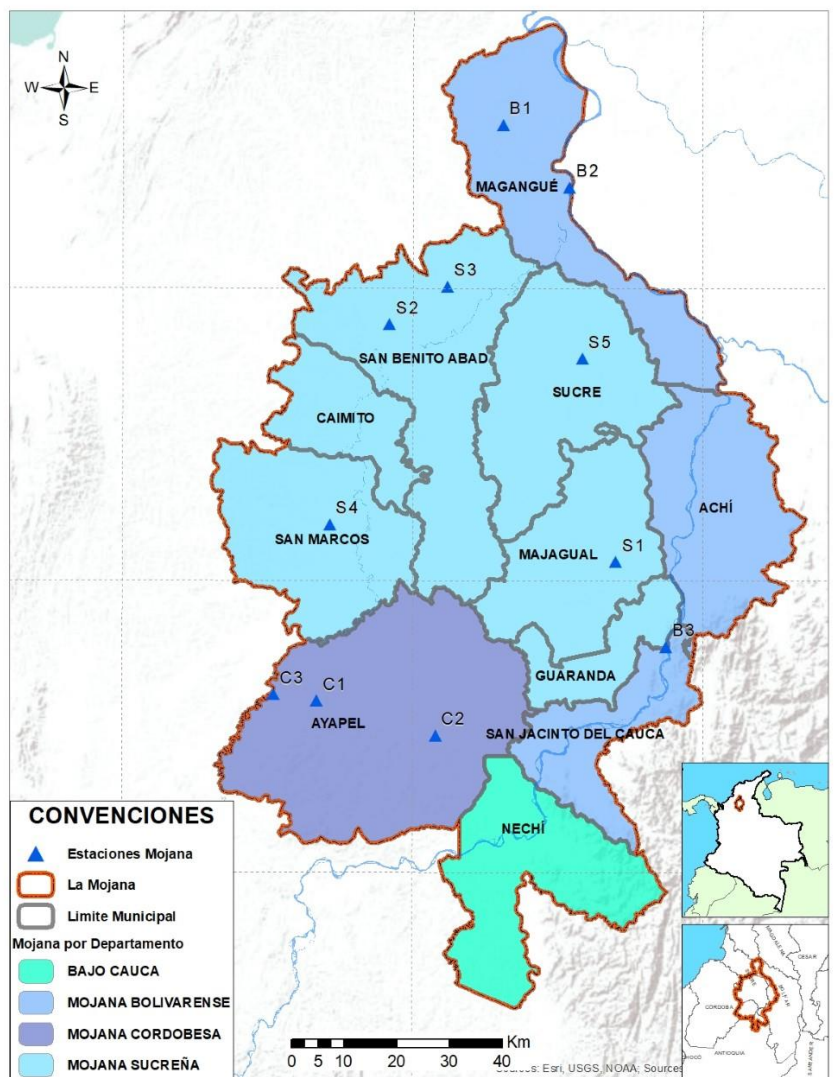
Subregionalización de La Mojana con fines de monitoreo y pronóstico
