BOLETÍN HIDROMETEOROLÓGICO DE LA MOJANA

San Marcos, Sucre 27 de octubre de 2022

BOLETÍN No: 699

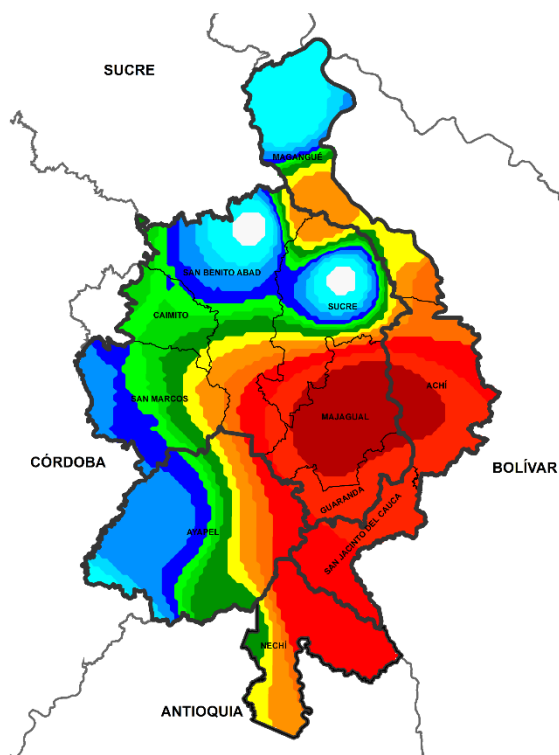
Precipitación acumulada
26/10/2022 (07:00) – 27/10/2022 (07:00).
Fuente: IDEAM

Precipitación: se estuvieron presentando lluvias dispersas en horas de la tarde en el territorio, que luego se extendieron hacia la noche y madrugada principalmente en sectores de los municipios de Ayapel, San Marcos, Guaranda, Majagual, San Jacinto del Cauca, Achí, Nechí y San Benito Abad.

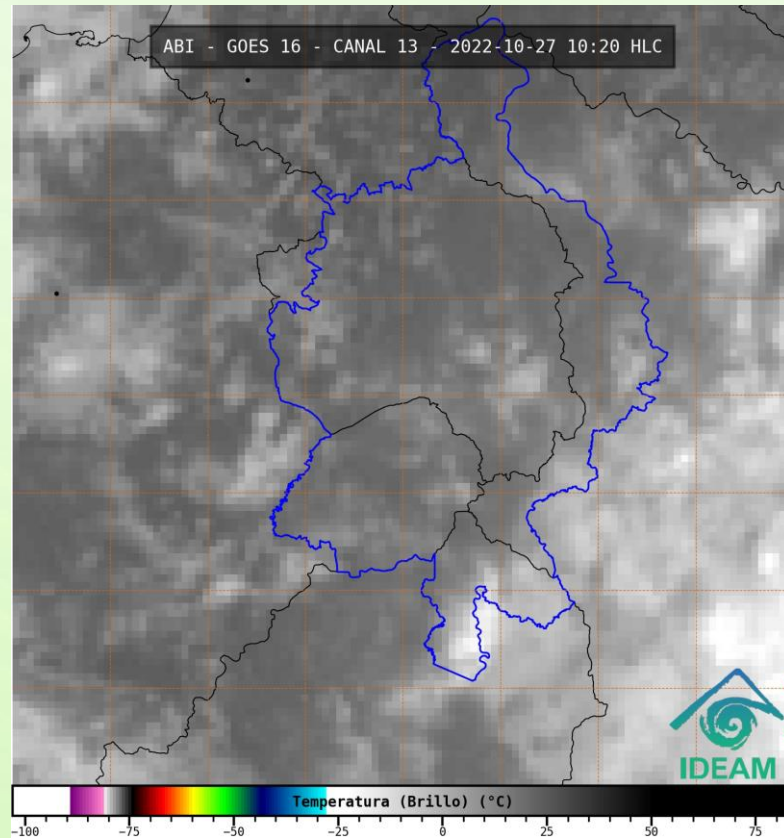
Imagen de satélite IR 10:20 HLC
Fuente: IDEAM

En las ultimas horas se ha observado parcialmente nublado.

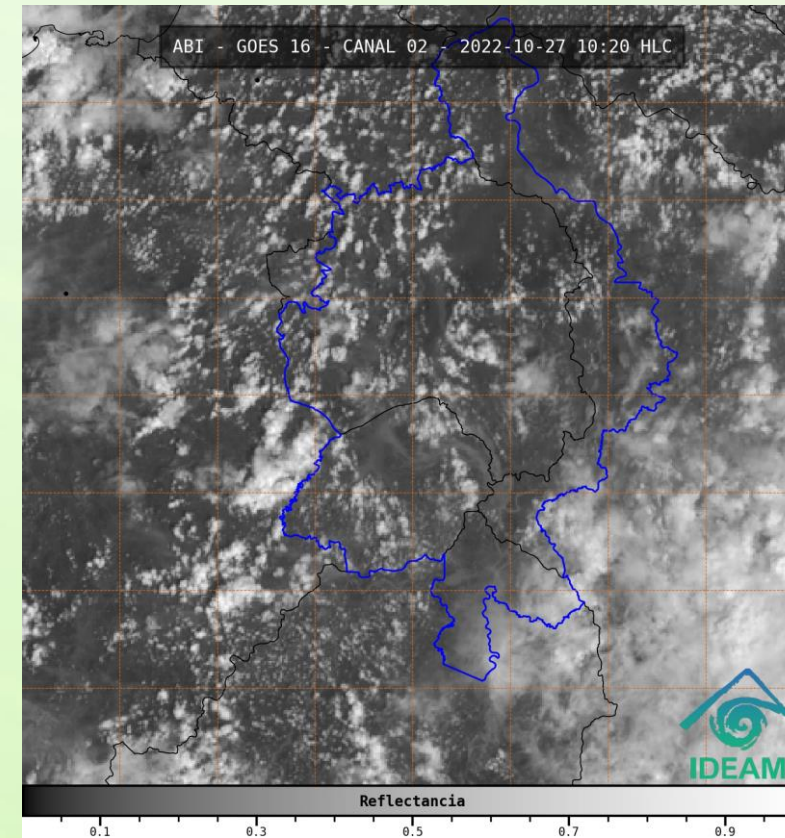
Imagen de satélite visible 10:20 HLC
Fuente: IDEAM

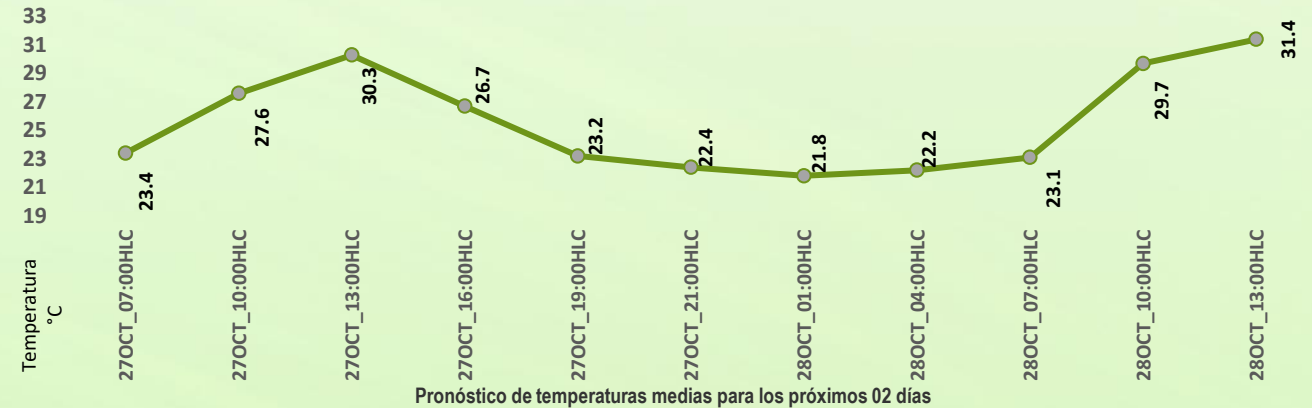
PRONÓSTICO PARA EL JUEVES 27 DE OCTUBRE

Día	Jornada	Temperatura Máxima	Nubosidad	Tipo de Precipitación	Probabilidad de Lluvia(%)
JUEVES 27 DE OCTUBRE	Tarde	33°C	Parcialmente nublado	SIN LLUVIAS	35%
	Noche	25°C	Nublado	LLUVIAS	70%

Precipitación: en horas de la tarde se tendrá cielo parcialmente nublado, sin lluvias, luego, en horas de la noche y madrugada, se tiene probabilidad de lluvias principalmente en sectores de los municipios de Ayapel, San Marcos, Majagual, Guaranda, Achí, San Jacinto del Cauca y Nechí..

Temperatura: las temperaturas máximas oscilarán entre los 31°C y 33°C y las mínimas entre los 23°C y 25°C. Las sensaciones térmicas máximas estimadas oscilarán entre los 32°C y 34°C.

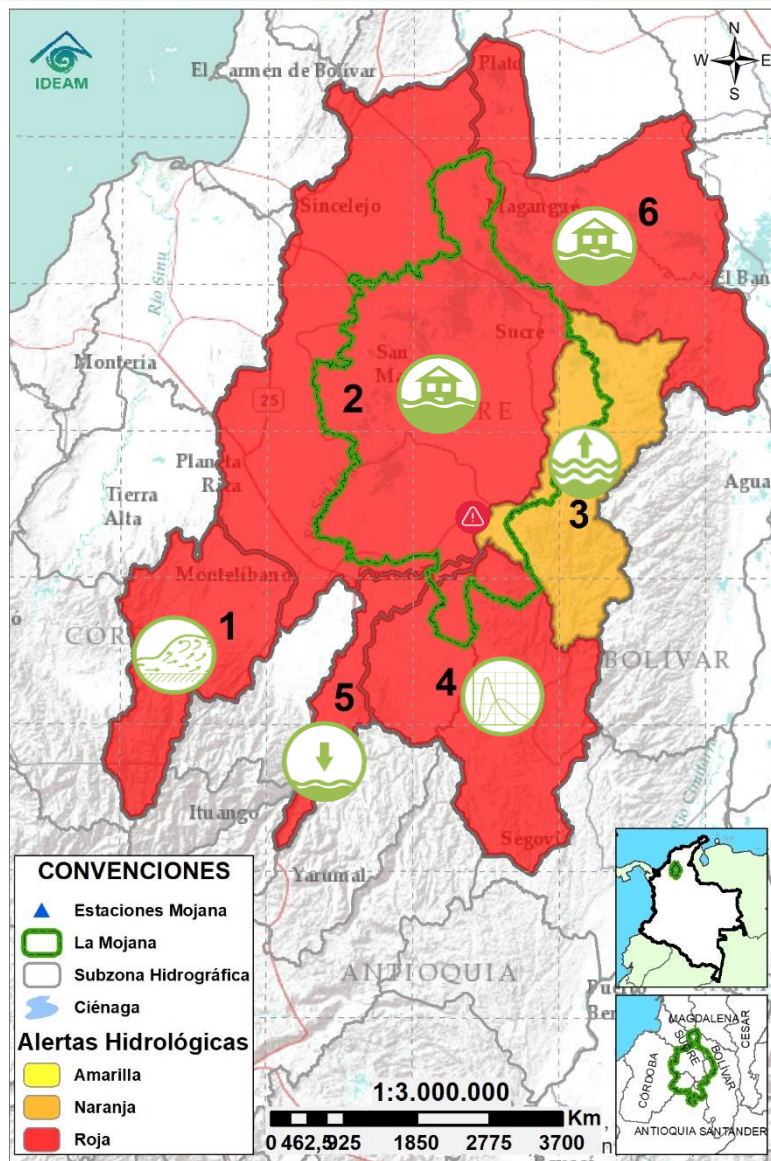
Condiciones hidrológicas antecedentes para el 26/10/2022

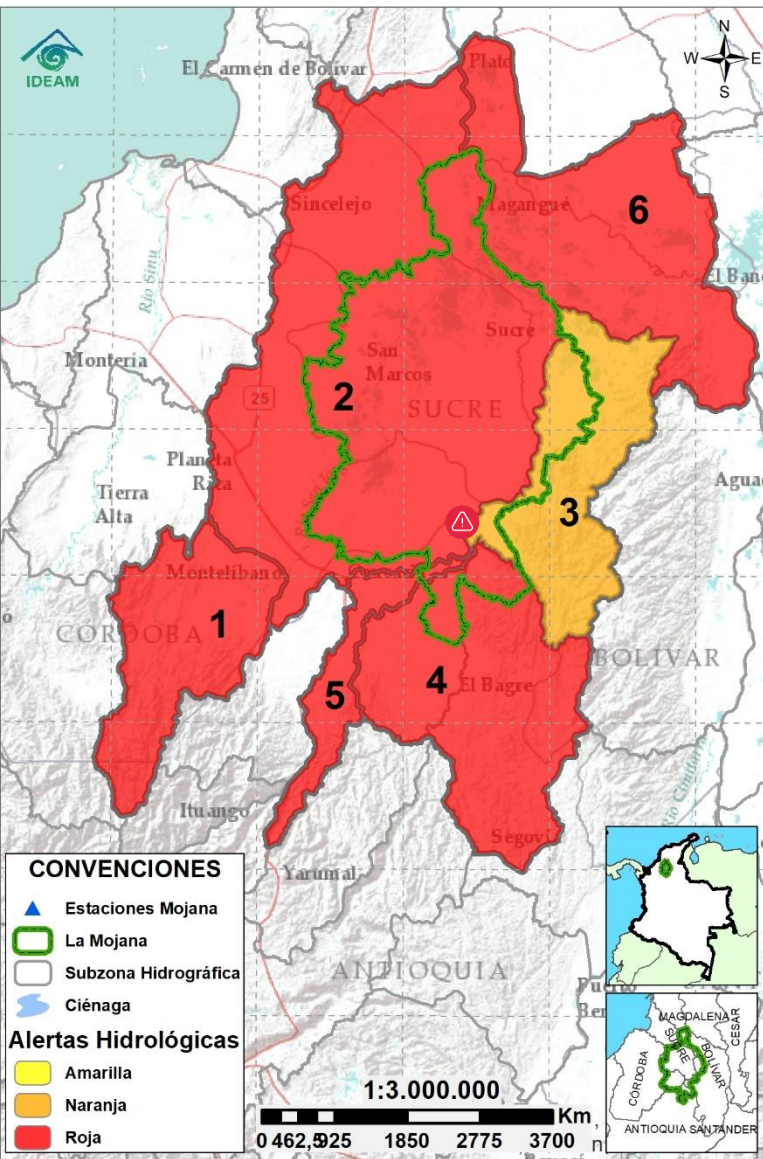
Condiciones hidrológicas actuales para el 27/10/2022

Descripción condiciones hidrológicas: creciente del río San Jorge en tránsito hacia el tramo La Apartada-Ayapel (Bajo San Jorge). Muy altos niveles en el río Cauca, desde Valdivia hasta Nechí; especial atención en el tramo Caucasia-Nechí. Para el tramo Nechí-Pinillos, niveles en ascenso, condición predominante para las próximas horas. Altos niveles en condición de ascenso en las cuencas bajas de los ríos Nechí y Magdalena.

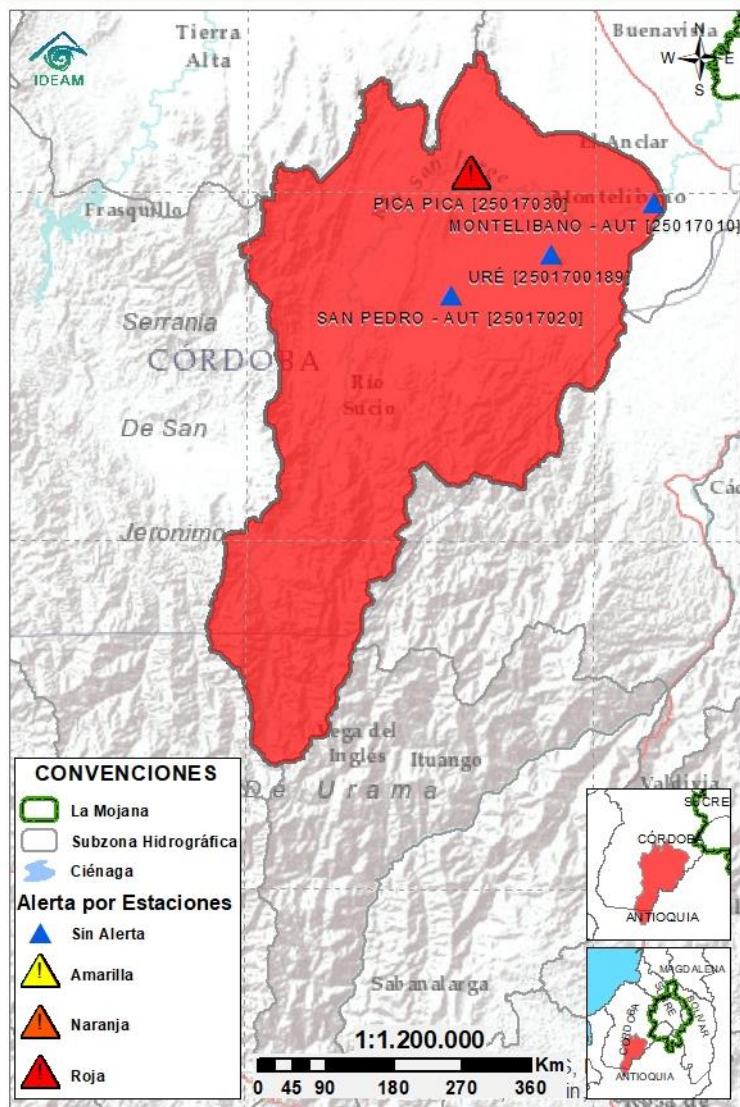
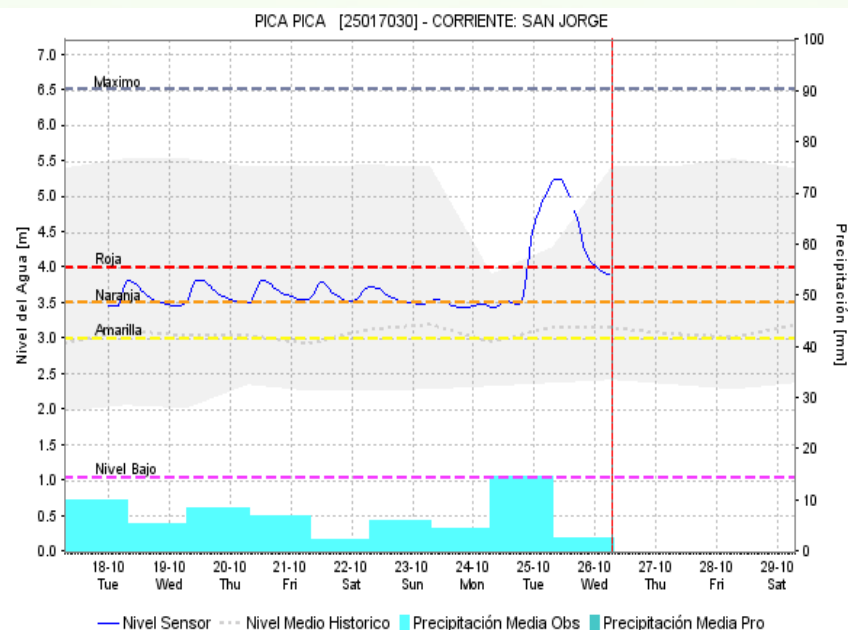
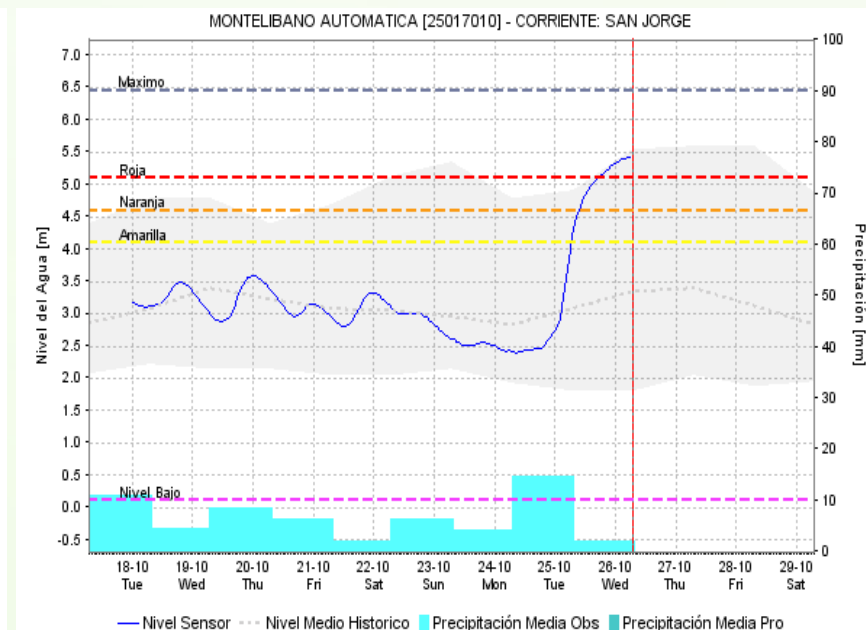
2.2.1 SUBZONA HIDROGRÁFICA DEL RÍO SAN JORGE CUENCA ALTA

Descenso de niveles en el Alto San Jorge, tras la creciente registrada los días anteriores.

Niveles en descenso	Descenso de niveles en el Alto San Jorge, tras la creciente registrada en los días anteriores.

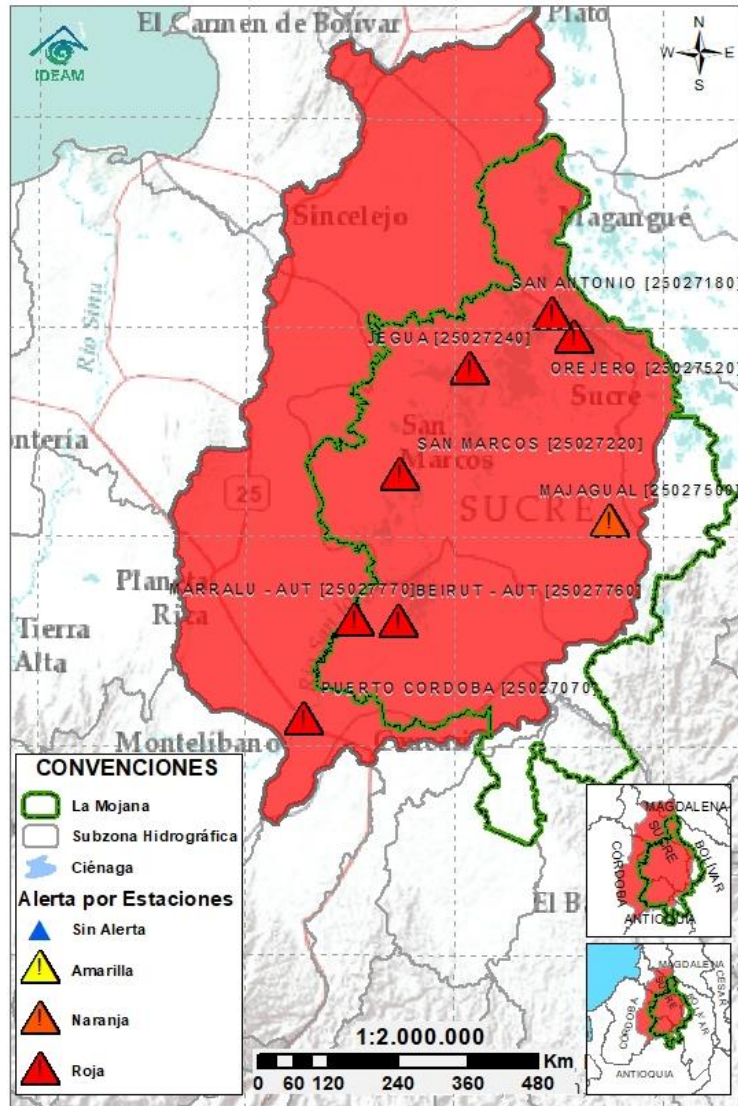
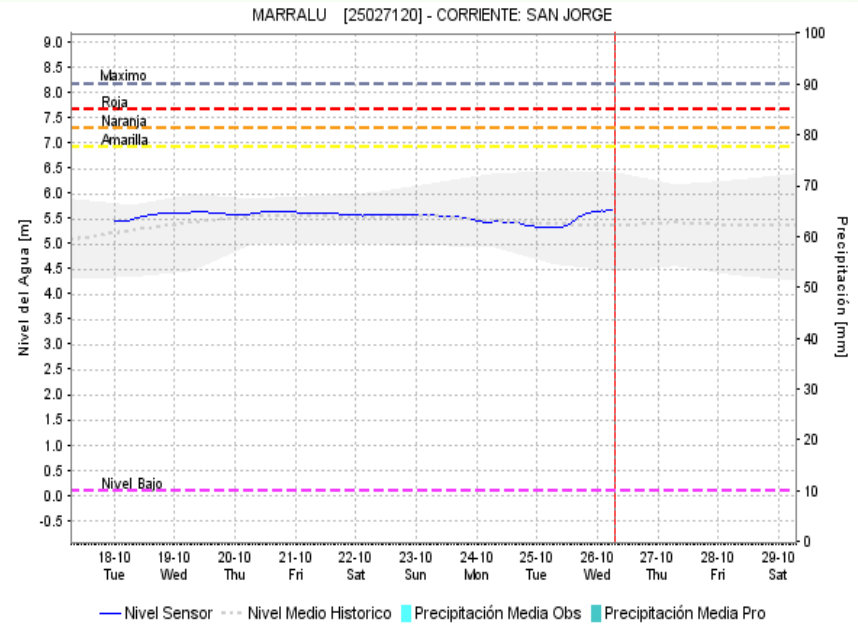
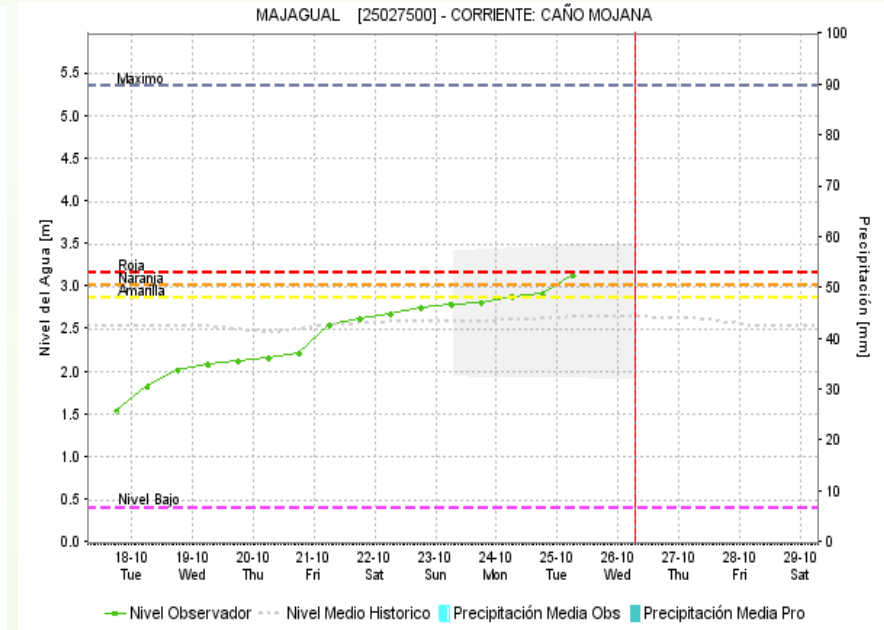
2.2.2 SUBZONA HIDROGRÁFICA DEL RÍO SAN JORGE CUENCA BAJA

Subzona hidrográfica	Alerta	Descripción
Cuenca baja del río San Jorge		Tránsito de creciente en el tramo La Apartada-Ayapel y ascenso del sistema de caños del Bajo San Jorge por lluvias locales y aumento del caudal de ingreso del río Cauca. Persistencia de inundaciones debido a: <i>i</i>) ingreso del Cauca por el sector Caregato, drenando hacia los caños Gil, Rabón, San Matías y Vioria en los municipios de San Jacinto del Cauca (Bolívar), Ayapel (Córdoba), Guaranda y San Benito Abad (Sucre), <i>ii</i>) muy altos niveles en el río San Jorge (norte de Ayapel-Magangué), así como en los caños Mojana y Pancegüita (Majagual y Sucre) y <i>iii</i>) efecto de remanso del Brazo de Loba en la desembocadura del río Cauca, generando incremento del río y del sistema cenagoso.

Inundación	Tránsito de creciente en el río San Jorge tramo La Apartada- Ayapel. Persistencia de inundaciones en extensas áreas y altos niveles en el río, así como en el sistema cenagoso y de caños.

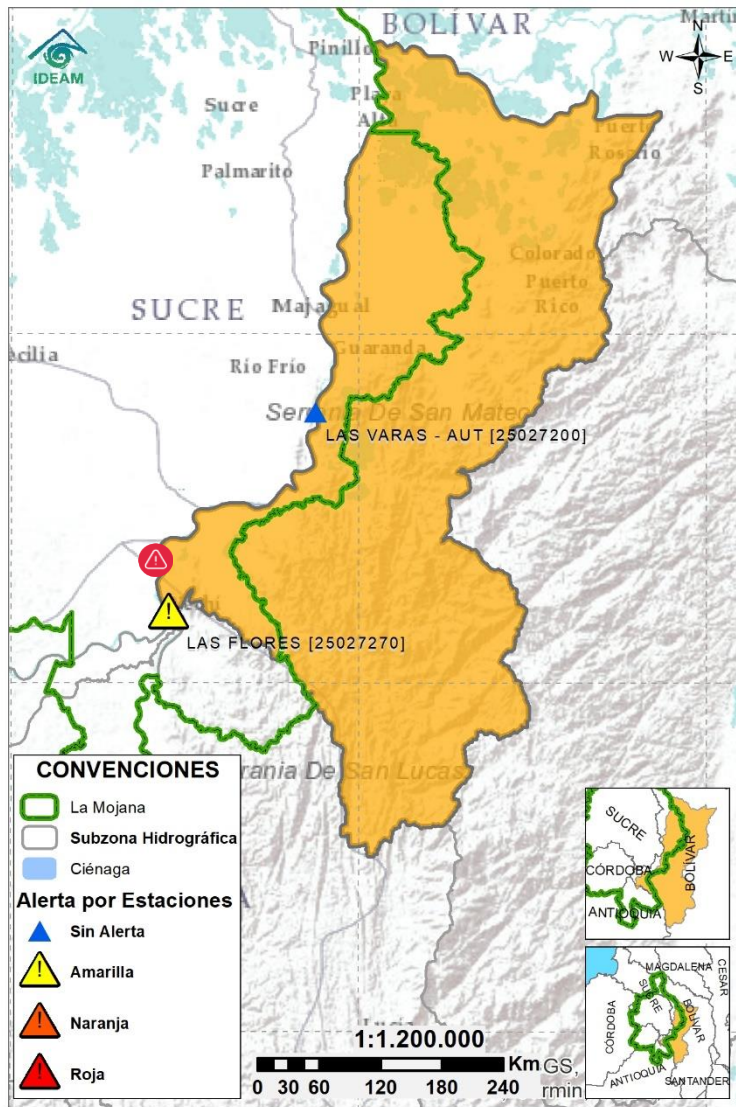
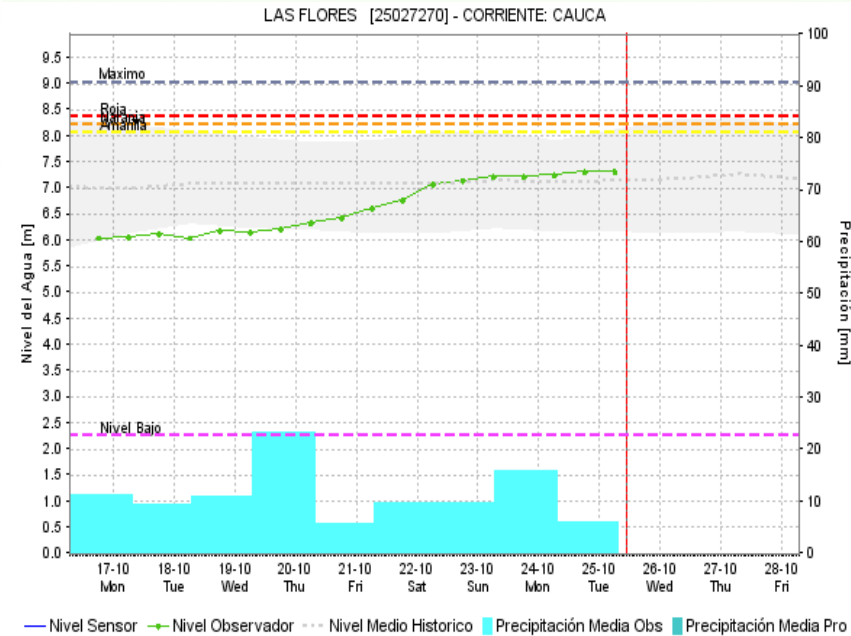
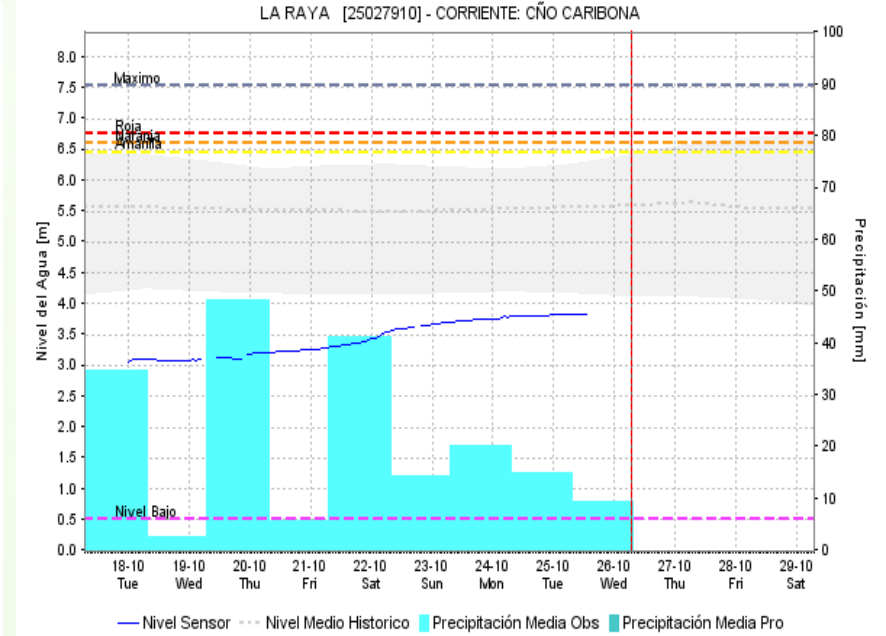
2.2.3 DIRECTOS AL BAJO CAUCA - CIÉNAGA LA RAYA ENTRE EL RÍO NECHÍ Y EL BRAZO DE LOBA

Ascenso del río Cauca en el tramo Nechí-Pinillos, condición predominante para los próximos días, dados los aportes desde Valdivia-Nechí, la cuenca del Nechí y la cuenca del río Caribona.

<p>Nota (20/10/2022): inundaciones en el municipio de Montecristo por creciente súbita del río Caribona y la quebrada Ariza.</p> <p>Alerta en el sector Caregato (San Jacinto del Cauca), por persistencia del ingreso del río Cauca hacia el Bajo San Jorge y el la cuenca del río Caribona por inundaciones.</p> <p>Nota (27/08/2021): rompimiento del dique marginal del río Cauca en el sector Cara de Gato, generando ingreso de agua hacia el Bajo San Jorge. Emergencia activa hasta la fecha.</p>

Niveles en ascenso	Ascenso del río Cauca en el tramo Nechí-Pinillos, condición predominante para las próximas horas. Alerta roja en el sector Caregato (San Jacinto del Cauca), por trasvase de caudal hacia el Bajo San Jorge.

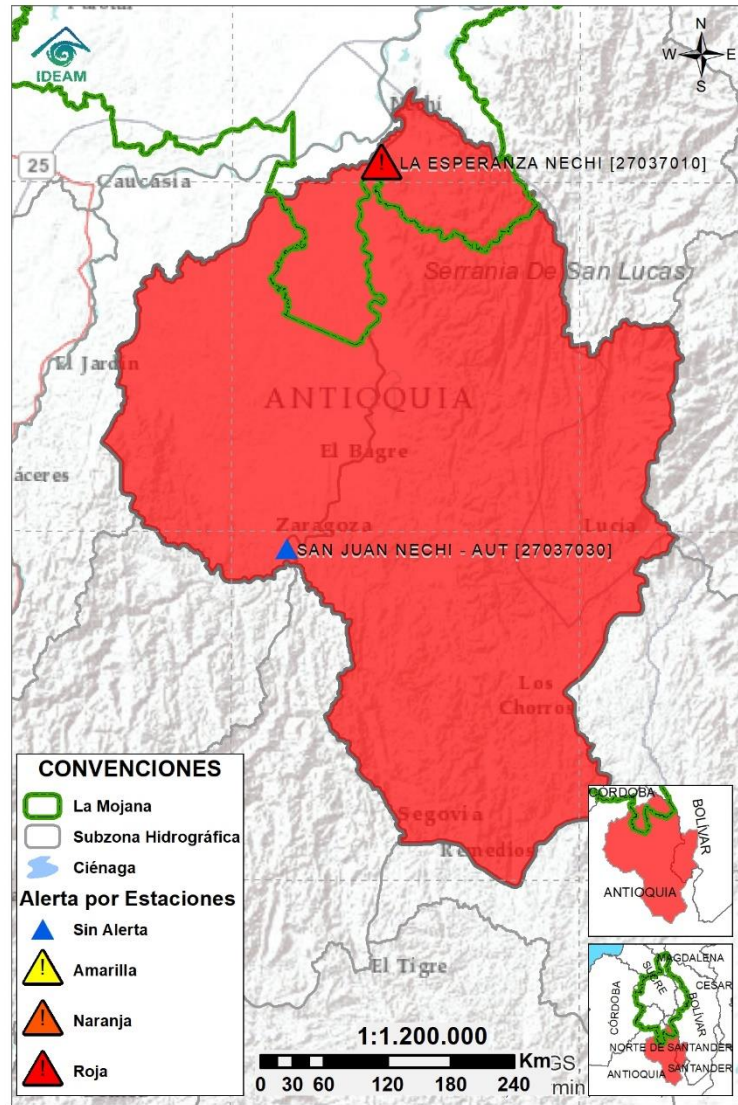
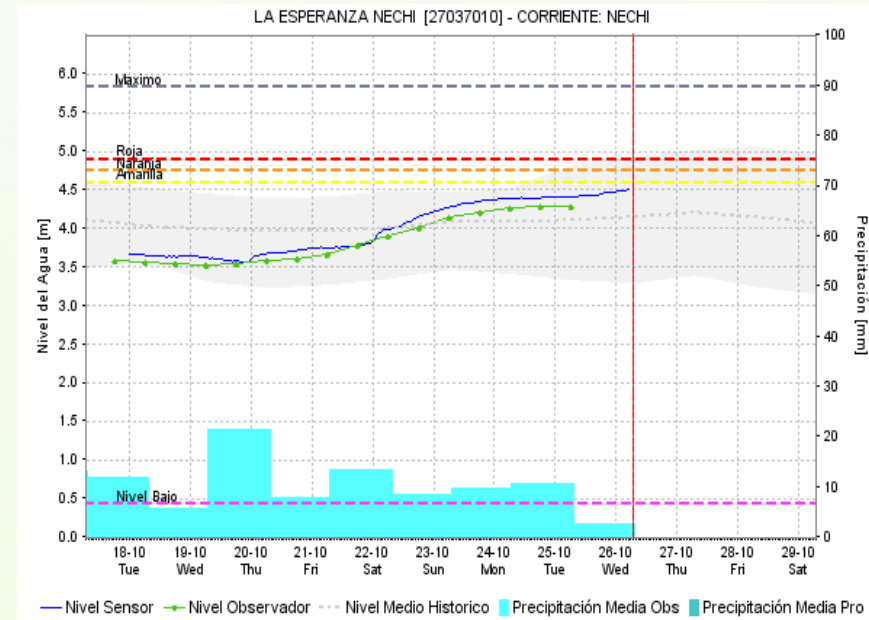
2.2.4 SUBZONA HIDROGRÁFICA DEL RÍO NECHÍ CUENCA BAJA

Creciente en tránsito en el Bajo Nechí (tramo Zaragoza-Nechí), especial atención a comunidades ribereñas asentadas en la zona y en la cabecera municipal de Nechí. Nota (26/10/2022): Inundaciones en la cabecera municipal de Zaragoza por desbordamiento del río Nechí.

Tránsito de creciente	Creciente en tránsito en el Bajo Nechí (tramo Zaragoza-Nechí). Se registran afectaciones en el municipio de Zaragoza por desbordamiento del río. Especial atención en la cabecera municipal de Nechí.

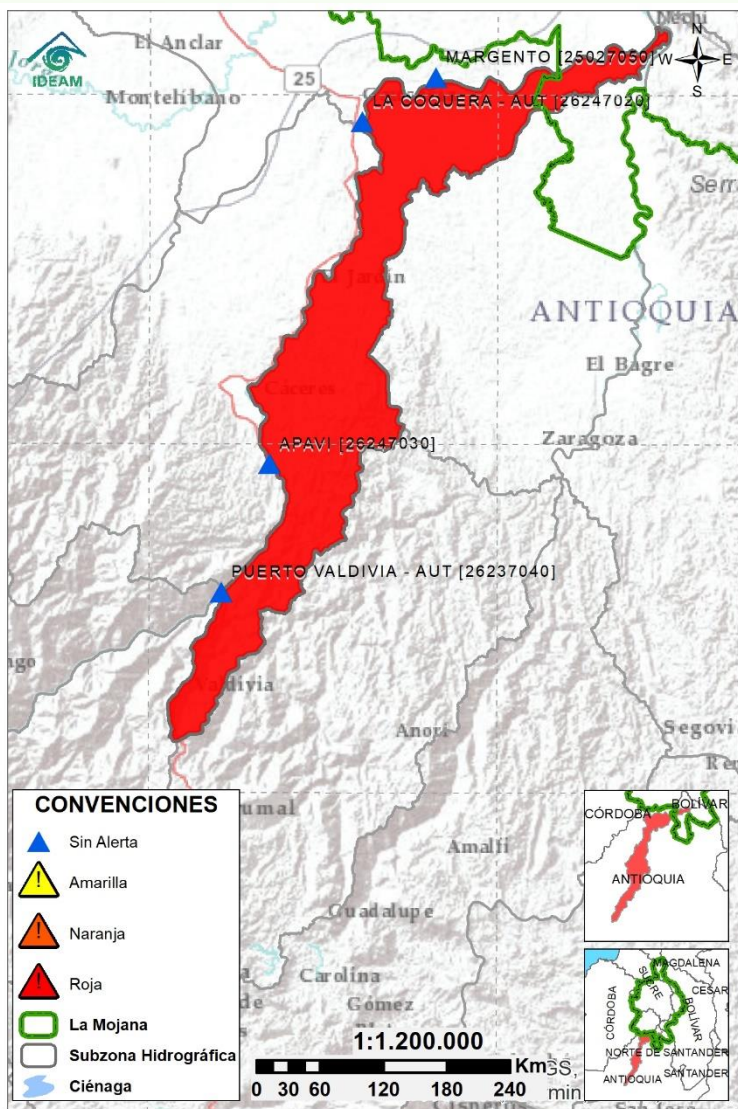
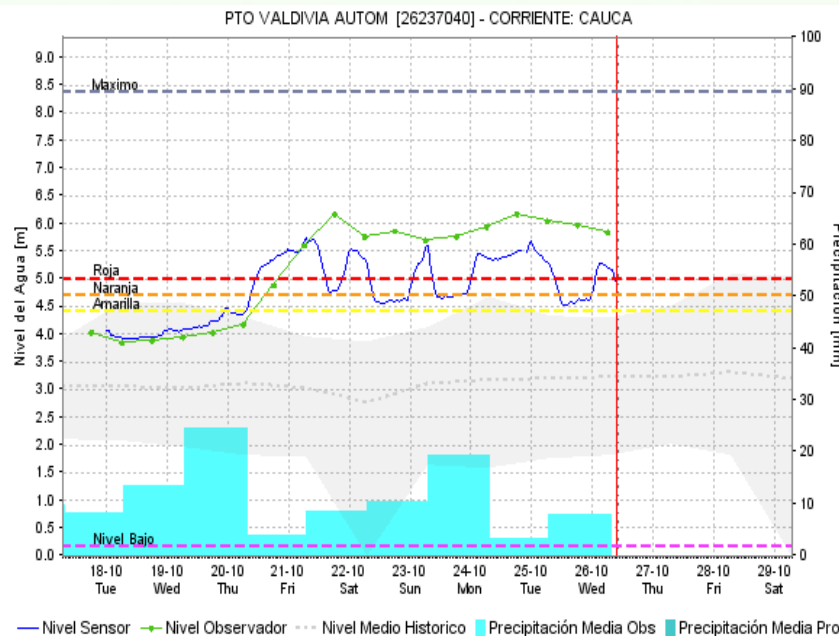
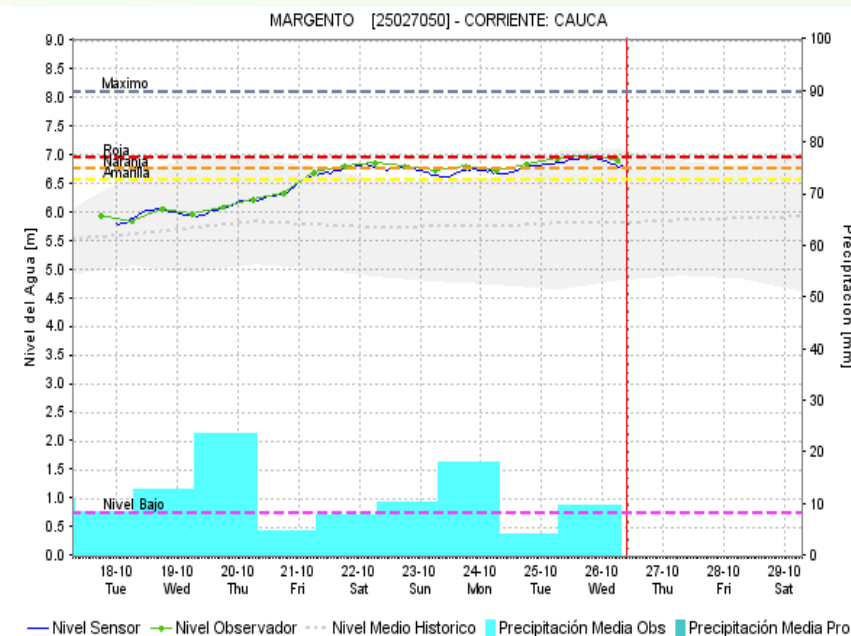
2.2.5 DIRECTOS AL CAUCA ENTRE PTO. VALDIVIA Y RÍO NECHÍ

Niveles en ascenso en el tramo Cáceres-Nechí, condición que se mantendrá durante las próximas horas. Especial atención en zonas rurales de Caucasia y a puntos históricos de rompimiento en la zona.

Niveles en descenso	Altos niveles en el tramo Valdivia-Nechí, condición que se mantendrá durante el día. Especial atención en zonas rurales de Caucasia y a puntos históricos de rompimiento en la zona.
 	6	Bajo Magdalena	Directos Bajo Magdalena entre El Banco y Plato

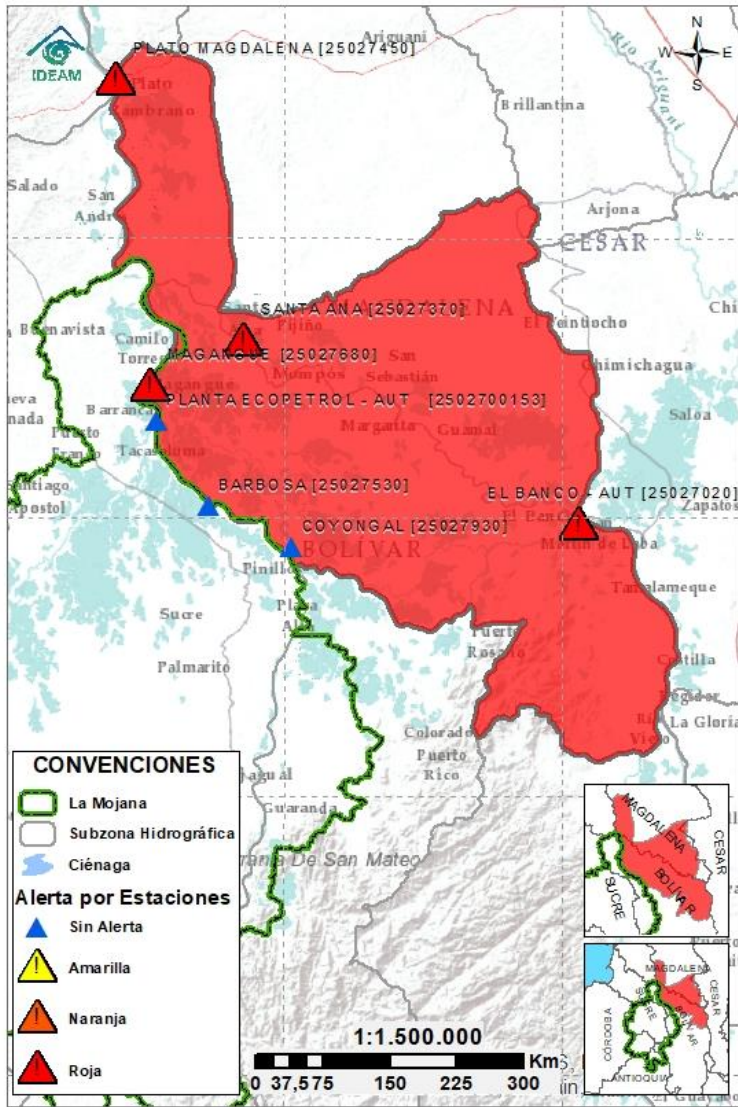
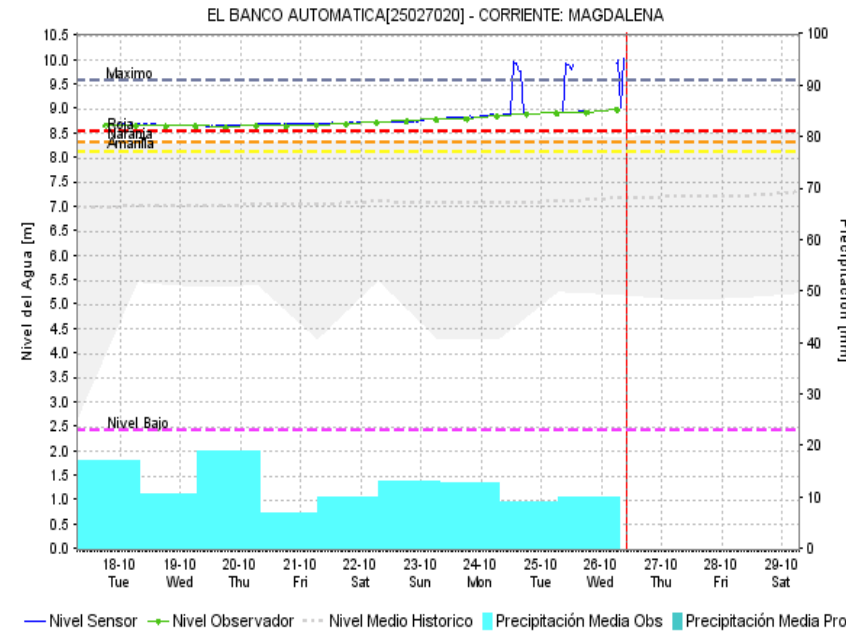
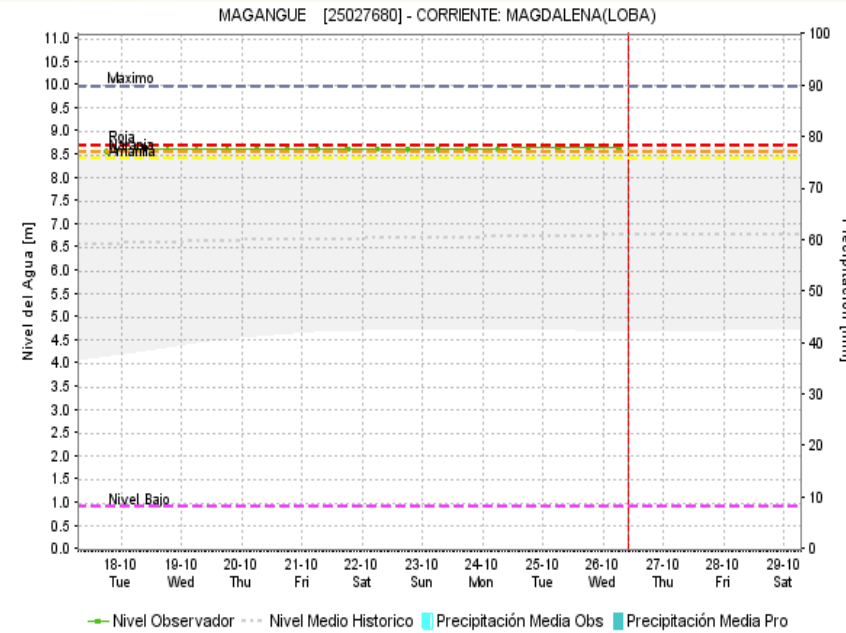
2.2.6 DIRECTOS AL BAJO MAGDALENA ENTRE EL BANCO Y EL PLATO

Subzona hidrográfica	Alerta	Descripción
Directos Bajo Magdalena entre el Banco y el Plato		Altos niveles, en ascenso, en el río Magdalena entre El Banco y Plato, así como en el Brazo de Loba (municipios de Magangué y Cicuco) y en el Brazo de Mompós (Mompós, San Zenón, Talaiga Nuevo, Santa Ana y Santa Bárbara de Pinto). Persistencia de inundaciones.

Inundación	Niveles altos en ascenso. Especial atención a la altura de El Banco. Persistencia de inundaciones.
