BOLETÍN HIDROMETEOROLÓGICO DE LA MOJANA

San Marcos, Sucre 23 de noviembre de 2022
Hora de la actualización: 12:00 HLC

BOLETÍN No: 717

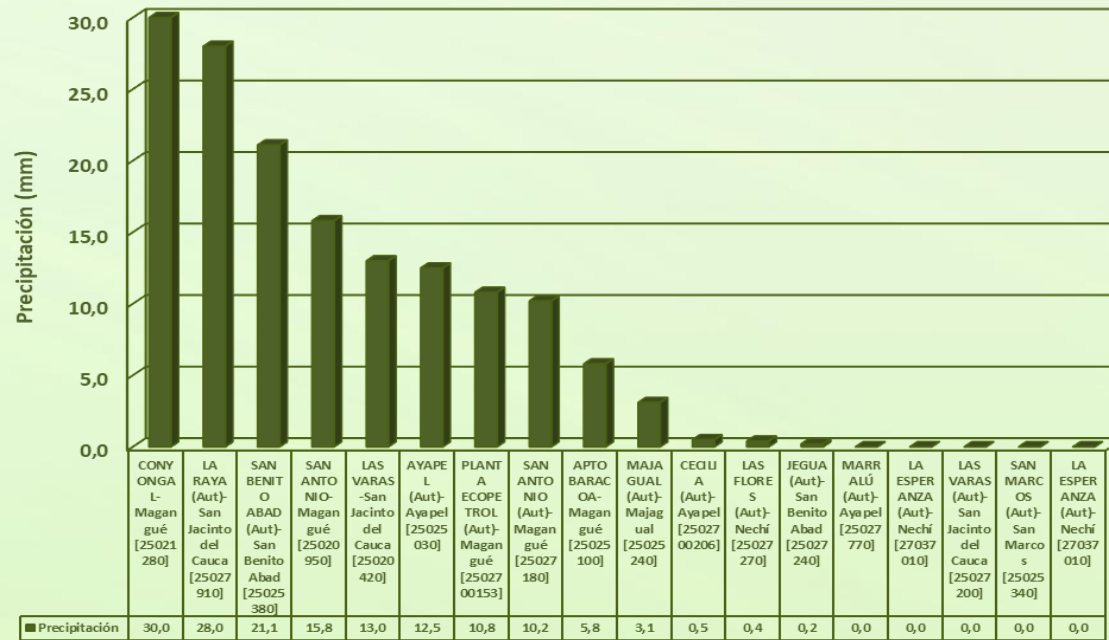
Lluvia Registrada el 22 Noviembre de 2022

Precipitación: Lluvias al oriente de la región durante las horas de la madrugada con especial atención en Magangué, San Jacinto del Cauca y San Benito Abad

Temperatura: se registró una temperatura máxima de 35°C el día 22 de noviembre a las 15:00 horas en el municipio de San Marcos, y una mínima de 23,3°C en la madrugada del 22 de noviembre en el municipio de Ayapel.

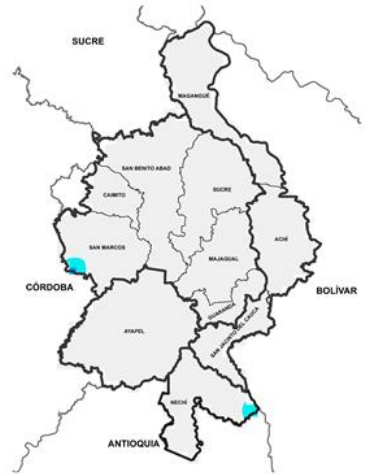
TARDE DEL 22 DE NOVIEMBRE

NOCHE DEL 22 DE NOVIEMBRE

MADRUGADA DEL 23 DE NOVIEMBRE

ACUMULADO DEL 23 AL 24 DE NOVIEMBRE

Precipitación: predominaran condiciones secas en la región, con lluvias durante la noche y madrugada hacia el oriente de la región
