BOLETÍN HIDROMETEOROLÓGICO DE LA MOJANA

San Marcos, Sucre 02 de febrero de 2023

BOLETÍN No: 750

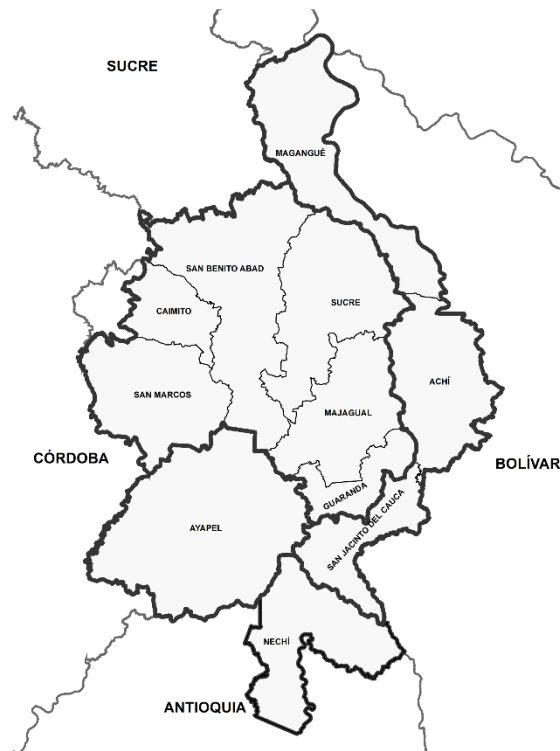
Precipitación acumulada
01/02/2023 (07:00) – 02/02/2023 (07:00).
Fuente: IDEAM

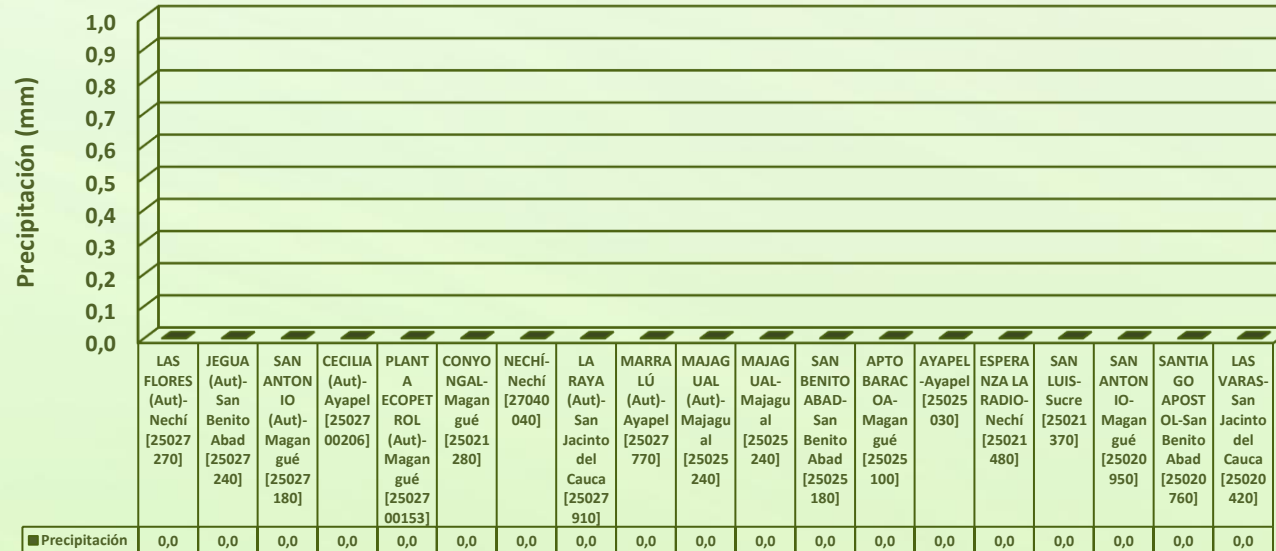
Lluvia Registrada el 31 Enero de 2023

Precipitación: Sin lluvias.

Temperatura: se registró una temperatura máxima de 33,8°C el día 01 de febrero a las 17:00 horas en el municipio de San Benito Abad, y una mínima de 20,3°C en la madrugada del 02 de febrero.

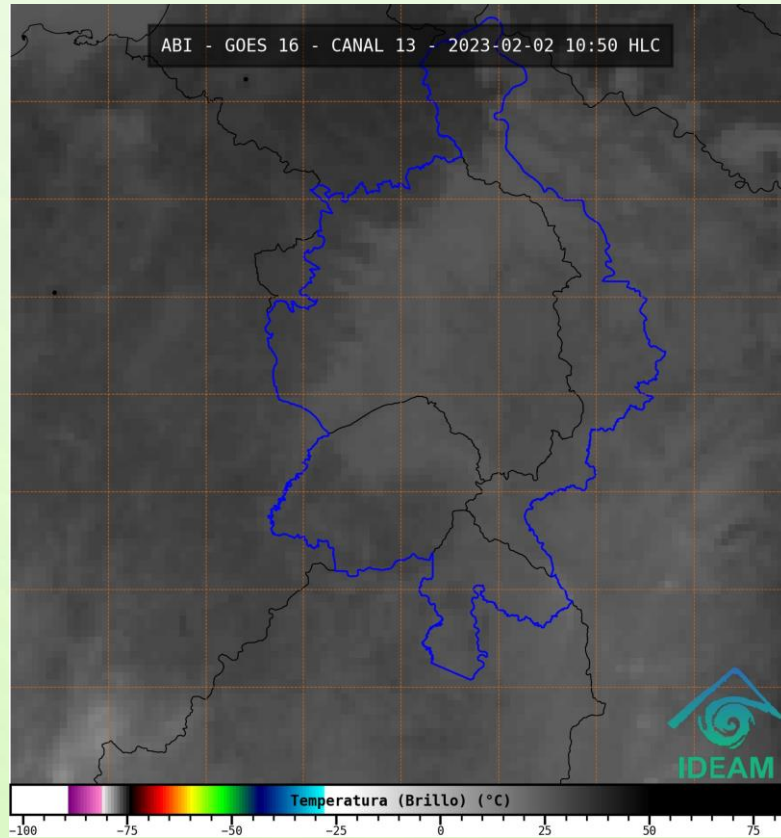
Imagen de satélite IR 10:50 HLC
Fuente: IDEAM

En las últimas horas ha predominado la condición seca

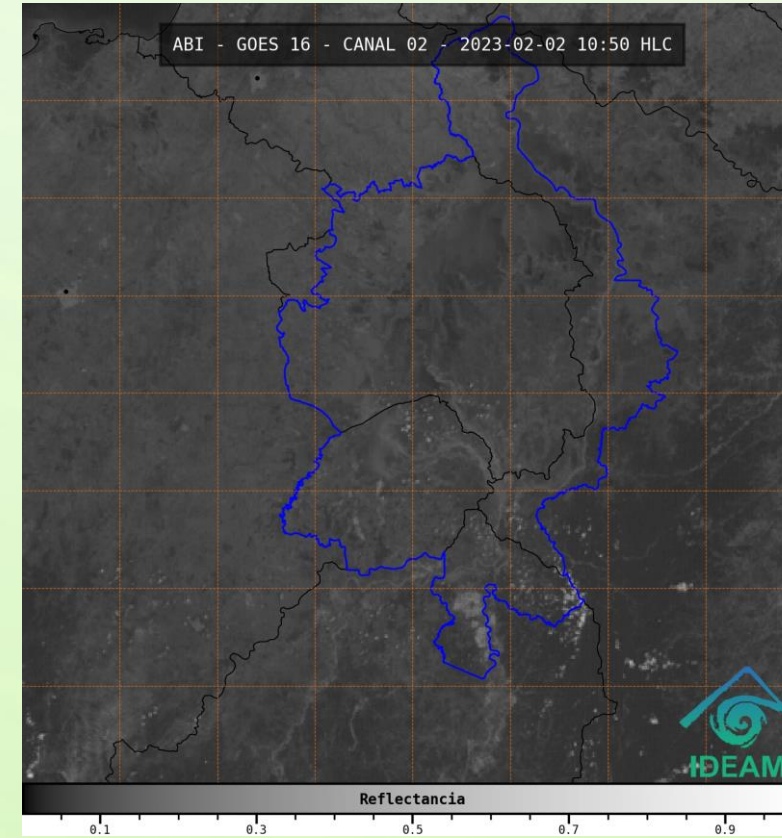
Imagen de satélite visible 10:50 HLC
Fuente: IDEAM

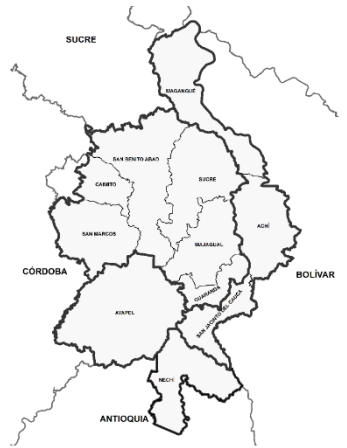
TARDE DEL 02 DE FEBRERO

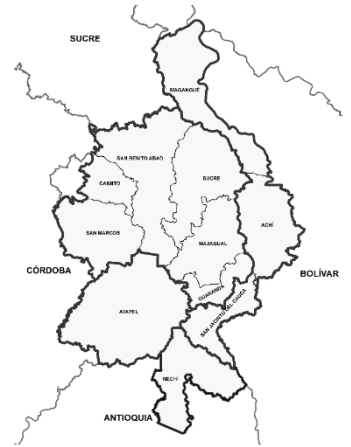
NOCHE DEL 02 DE FEBRERO

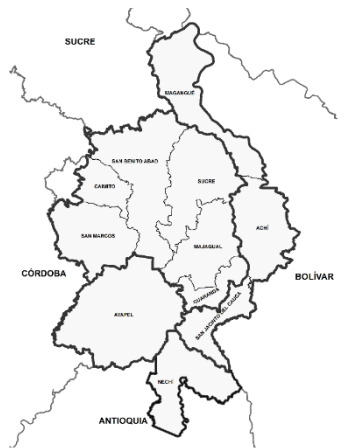
MADUGADA DEL 03 DE FEBRERO

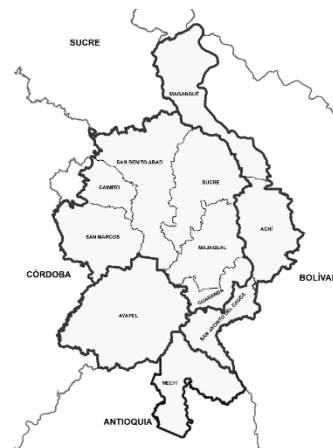
ACUMULADO DEL 02 AL 03 DE FEBRERO

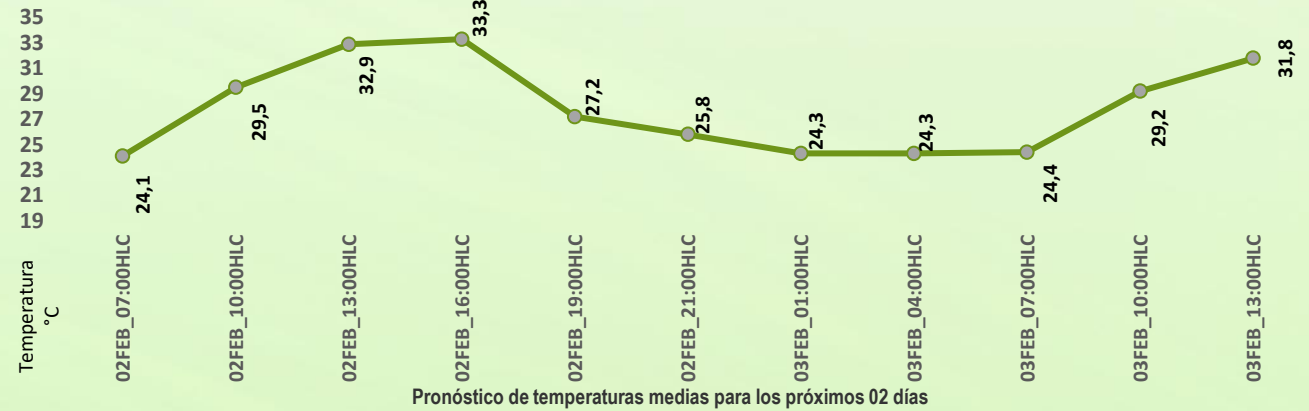
PRONÓSTICO PARA JUEVES 02 DE FEBRERO

Precipitación: no se prevén lluvias en la región.

Temperatura: las temperaturas máximas oscilarán entre los 32°C y 34°C y las mínimas entre los 23°C y 25°C. Las sensaciones térmicas máximas estimadas oscilarán entre los 33°C y 36°C.

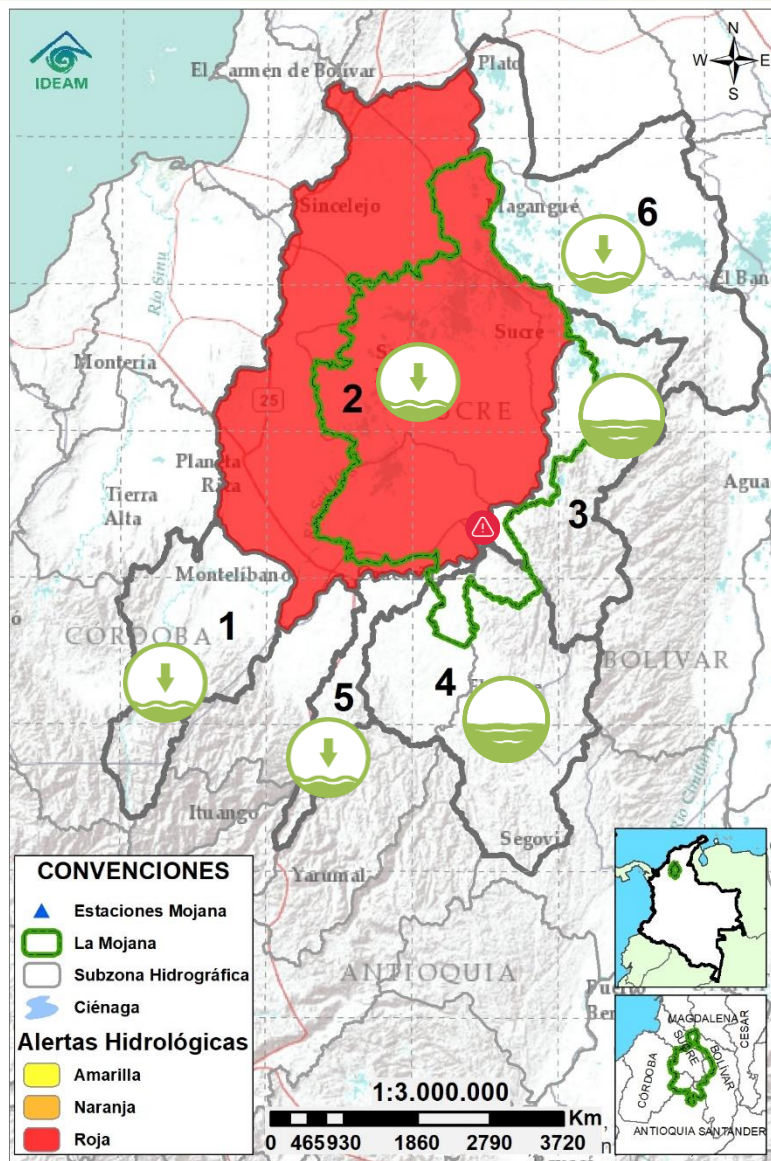
Condiciones hidrológicas antecedentes para el 01/02/2023

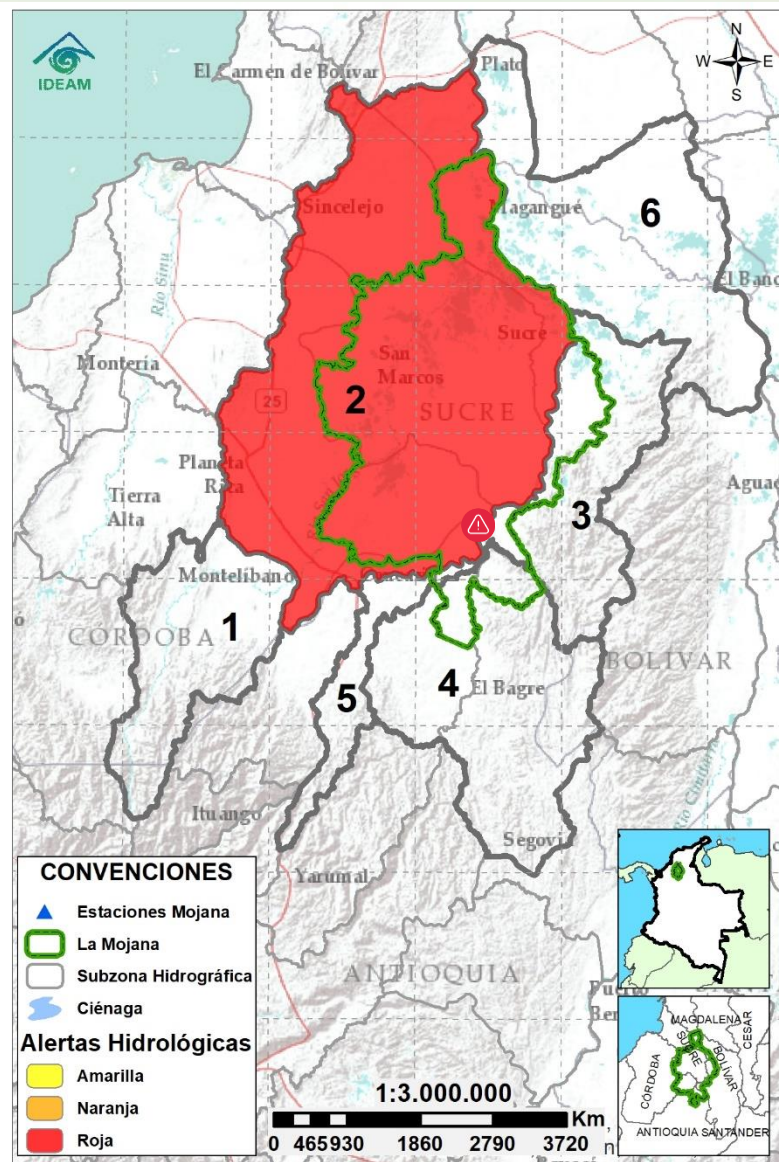
Descripción condiciones hidrológicas: se mantiene alerta roja en la cuenca del Bajo San Jorge, asociado al ingreso del río Cauca a través de Caregato; sin embargo, continúa el descenso en el río San Jorge desde La Apartada hasta su desembocadura en Magangué, así como en ciénagas y caños; comportamiento que se mantendrá a lo largo del día. Las cuencas del Alto San Jorge, Bajo Magdalena, Bajo Nechí y Cauca entre Pto. Valdivia y Pinillos continúan sin alerta, condición que predominará a lo largo del día.

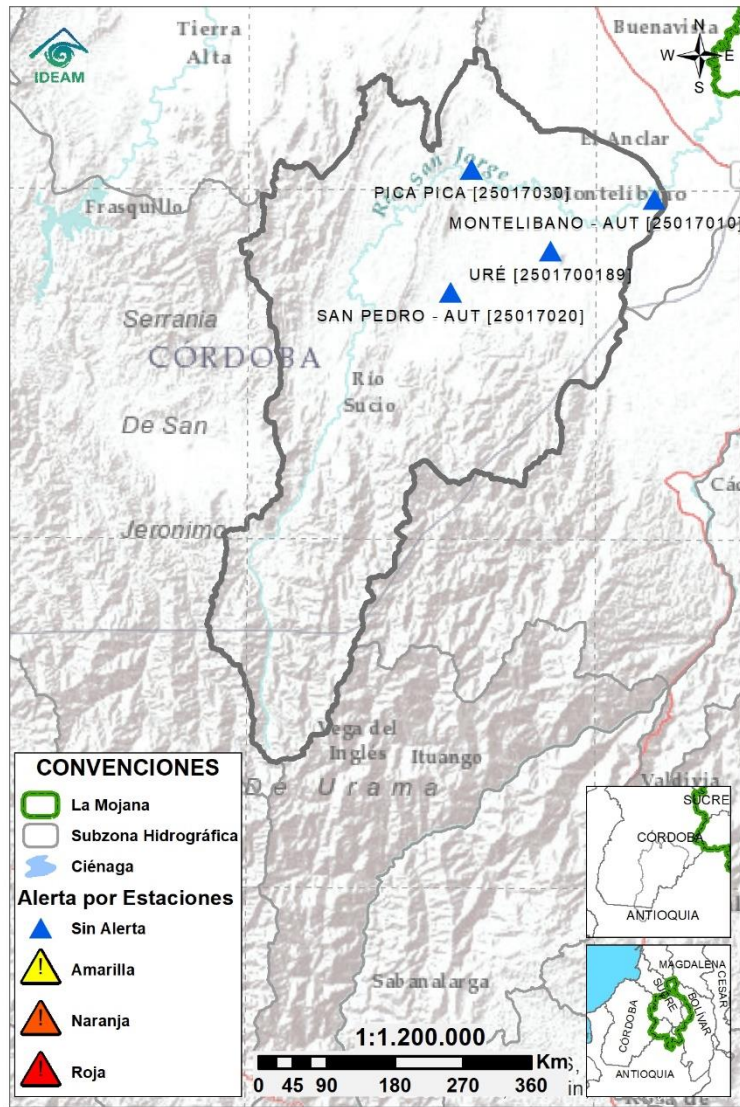
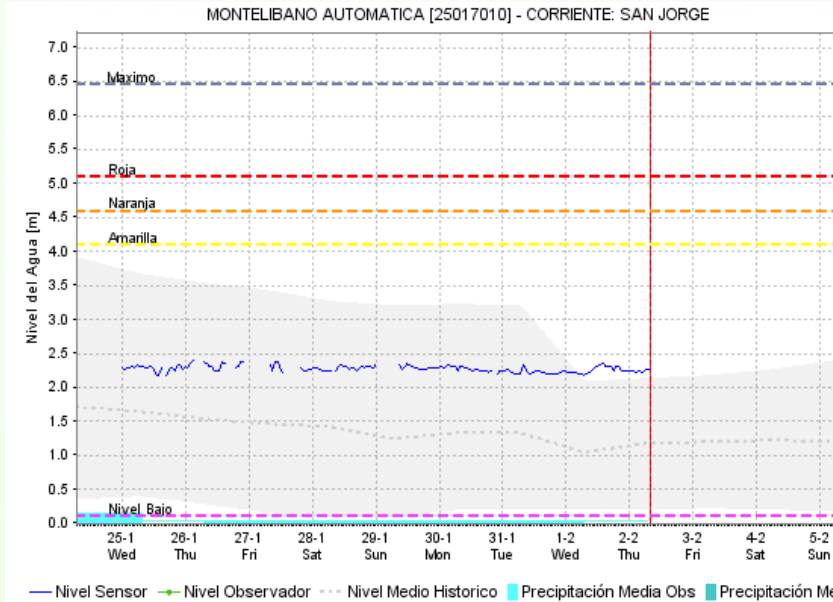
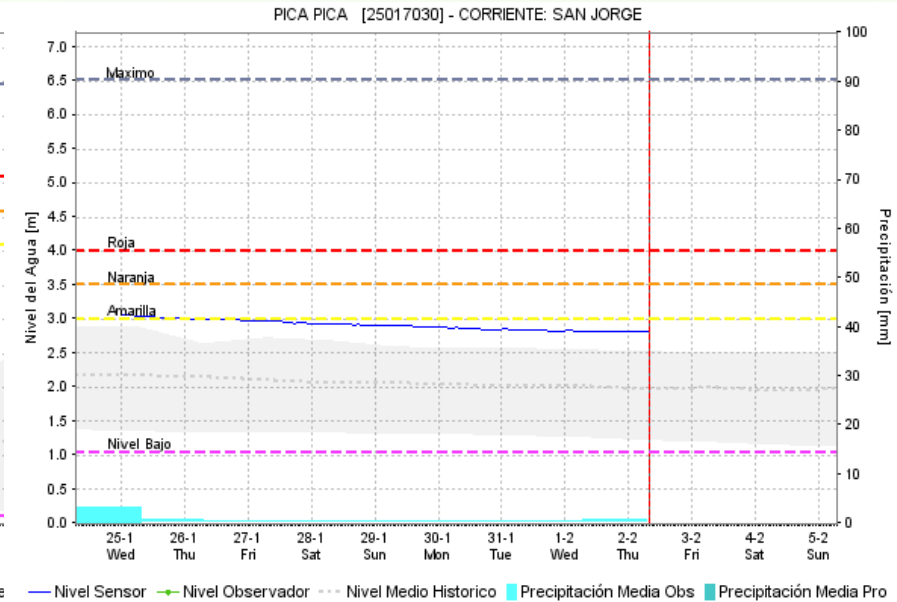
2.2.1 SUBZONA HIDROGRÁFICA DEL RÍO SAN JORGE CUENCA ALTA

| Subzona hidrográfica | Alerta | Descripción |
|---|---|--|
| Cuenca alta del río San Jorge | Sin alerta | Leve descenso del río San Jorge en su recorrido por Montelíbano, se prevé un comportamiento similar en sus aportantes. |

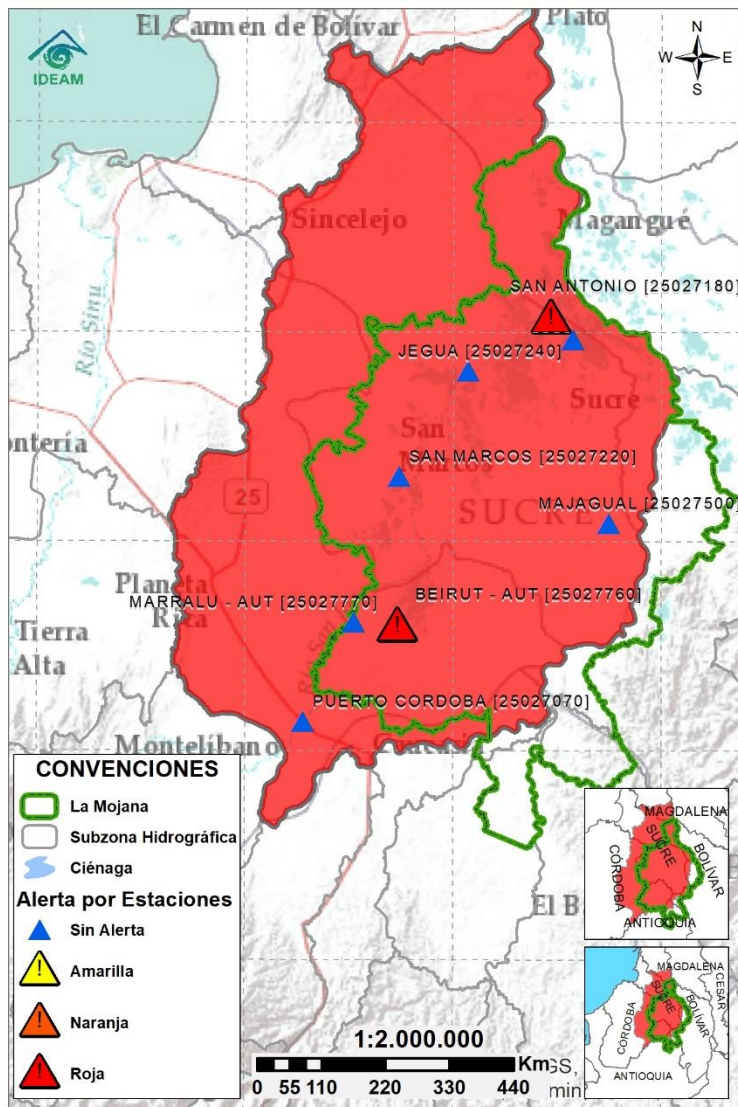
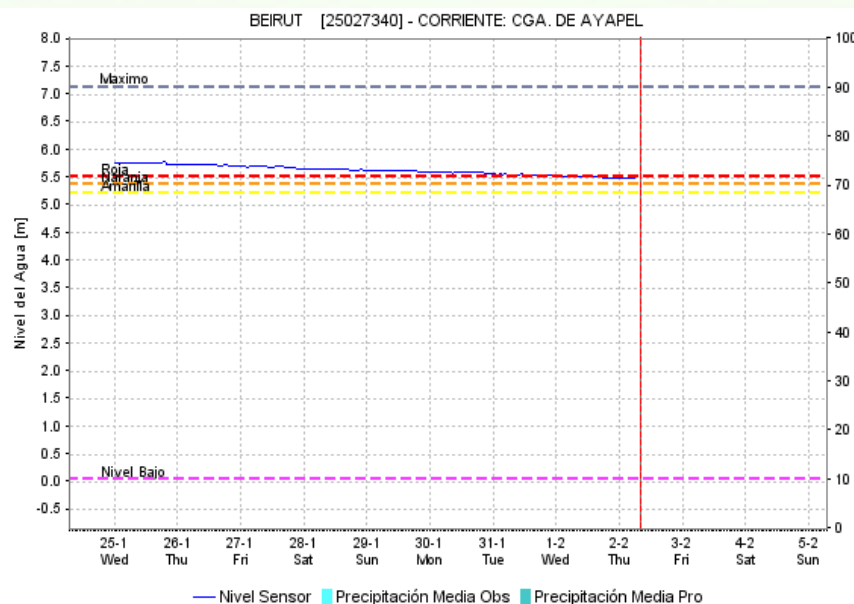
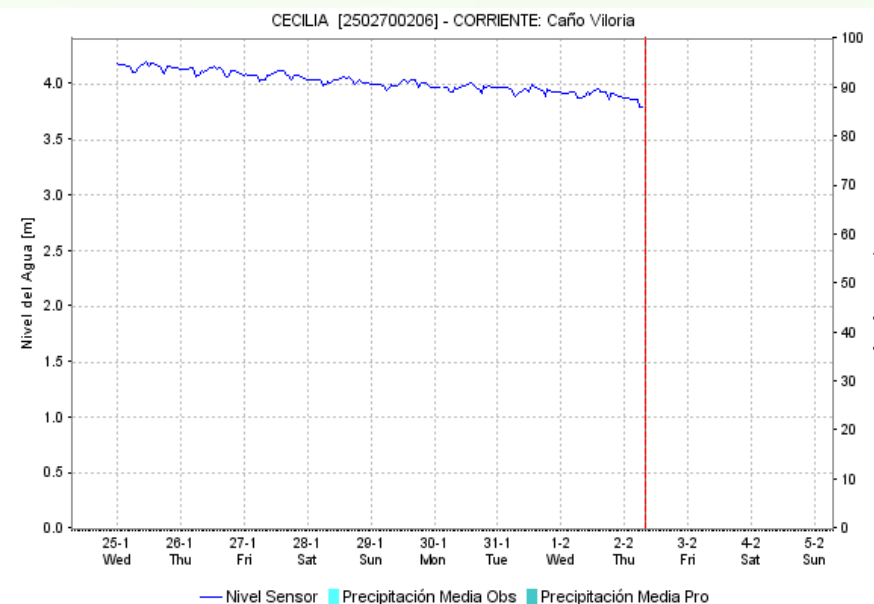
2.2.2 SUBZONA HIDROGRÁFICA DEL RÍO SAN JORGE CUENCA BAJA

| Subzona hidrográfica | Alerta | Descripción |
|---|---|--|
| Cuenca baja del río San Jorge | | Descenso del Bajo San Jorge (La Apartada -Magangué), y en el sistema de ciénagas y caños, comportamiento que se mantendrá durante los próximos días. |

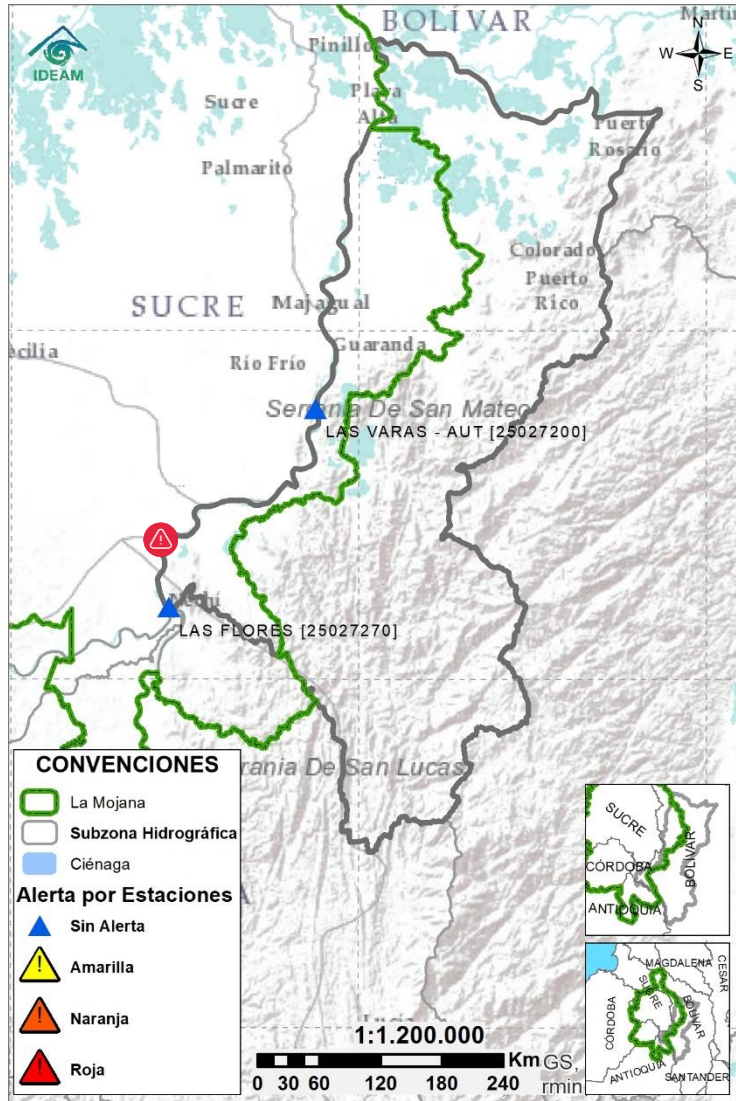
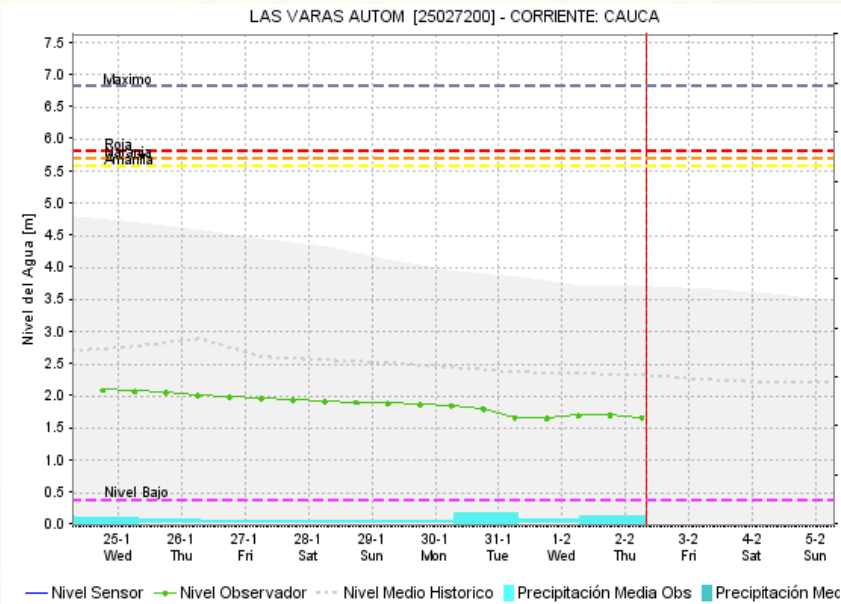
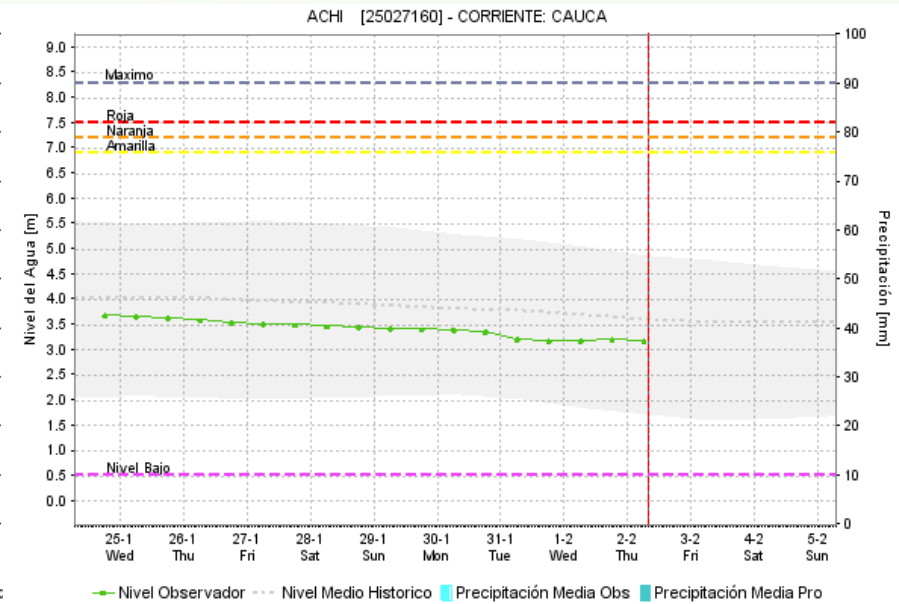
2.2.3 DIRECTOS AL BAJO CAUCA - CIÉNAGA LA RAYA ENTRE EL RÍO NECHÍ Y EL BRAZO DE LOBA

| Subzona hidrográfica | Alerta | Descripción |
|--|---|---|
| Directos al bajo Cauca- Ciénaga La Raya entre el río Nechí y Brazo de Loba | Sin alerta | Estabilización de los niveles en el río Cauca en el tramo Nechí-Pinillos. |
| | | Alerta en el sector Caregato (San Jacinto del Cauca), por persistencia del ingreso del río Cauca hacia el Bajo San Jorge. Nota (27/08/2021): rompimiento del dique marginal del río Cauca en el sector Cara de Gato, generando ingreso de agua hacia el Bajo San Jorge. Emergencia activa hasta la fecha. |

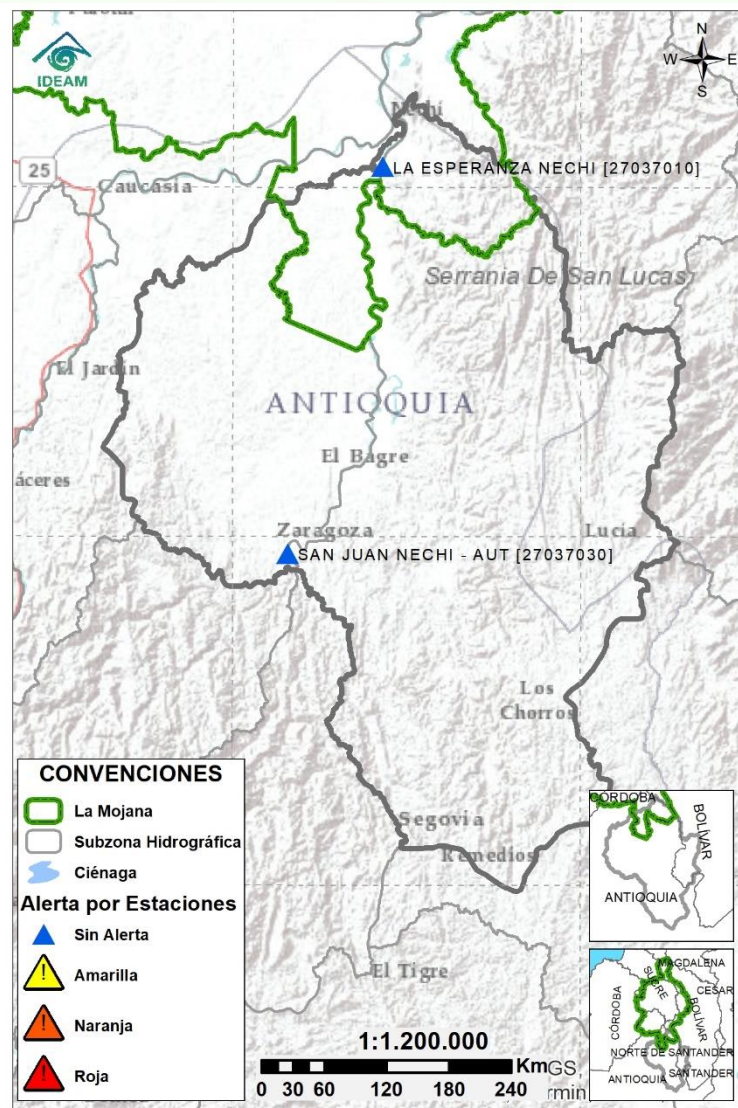
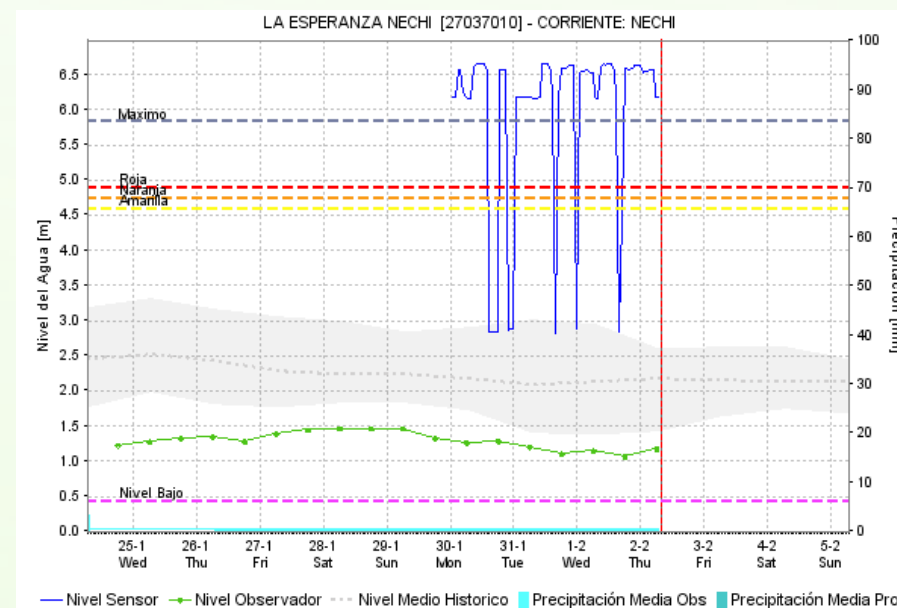
2.2.4 SUBZONA HIDROGRÁFICA DEL RÍO NECHÍ CUENCA BAJA

| Subzona hidrográfica | Alerta | Descripción |
|---|---|--|
| Cuenca baja del río Nechí | Sin alerta | Estabilización de los niveles del río Nechí a la altura de la cabecera municipal de Nechí. |

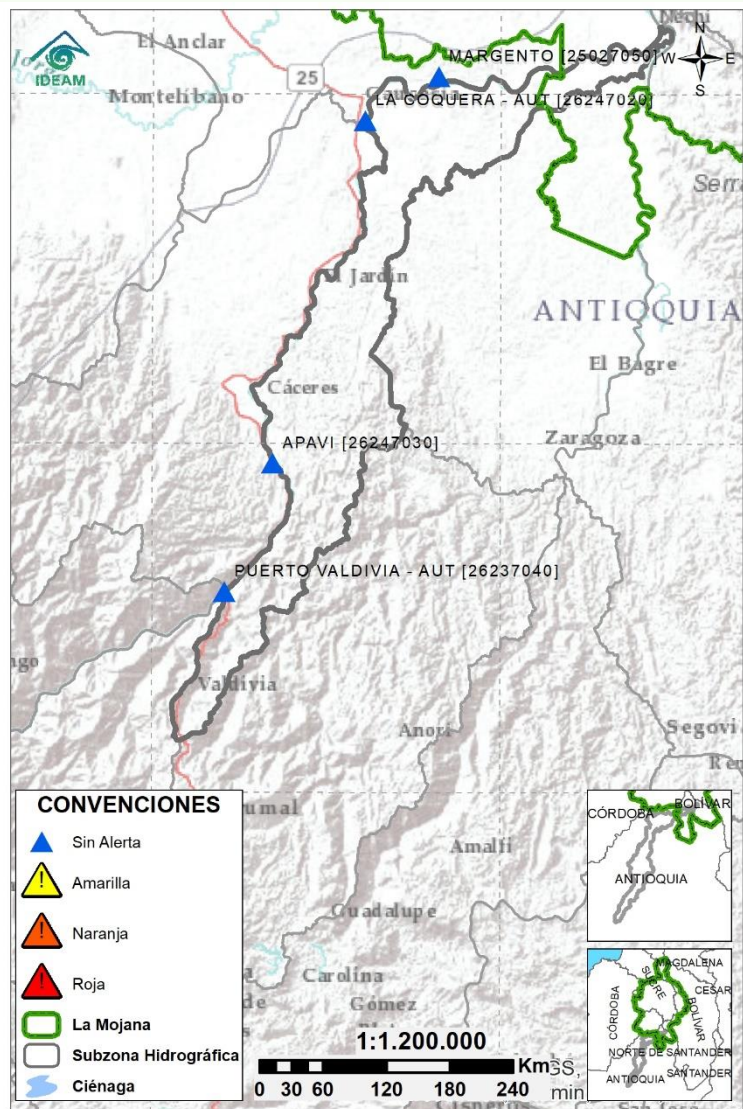
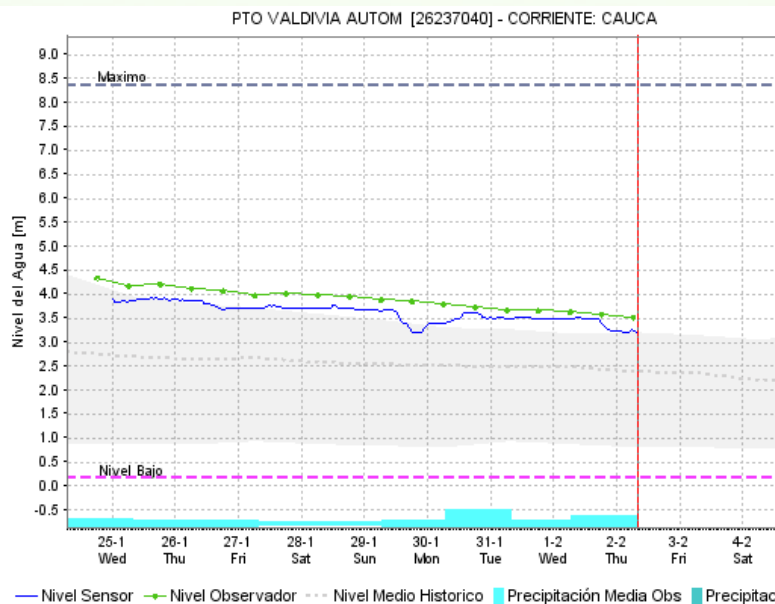
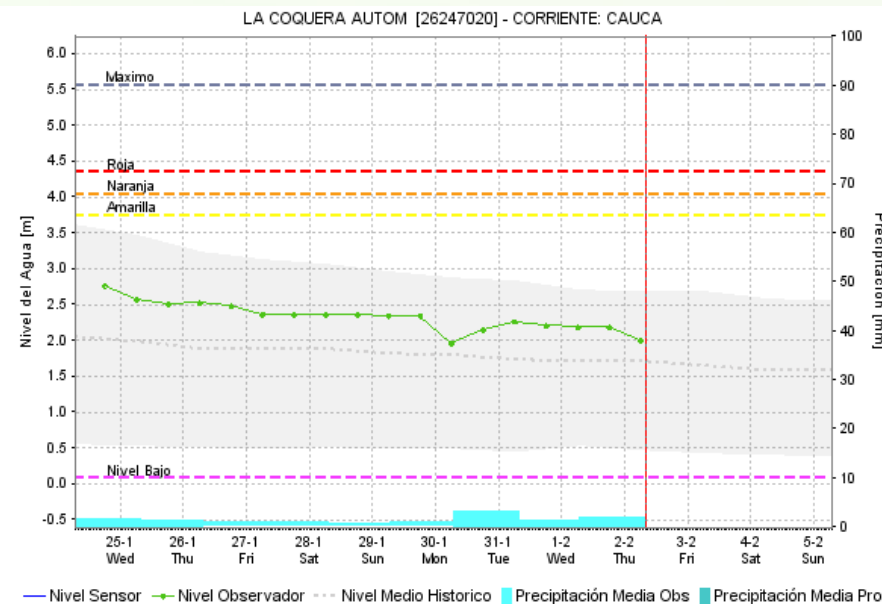
2.2.5 DIRECTOS AL CAUCA ENTRE PTO. VALDIVIA Y RÍO NECHÍ

| Subzona hidrográfica | Alerta | Descripción |
|---|---|--|
| Directos al Cauca entre Pto. Valdivia y río Nechí | Sin alerta | Descenso en los niveles del río Cauca tramo Valdivia-Nechí, con ligeras variaciones en el municipio de Caucasia. |

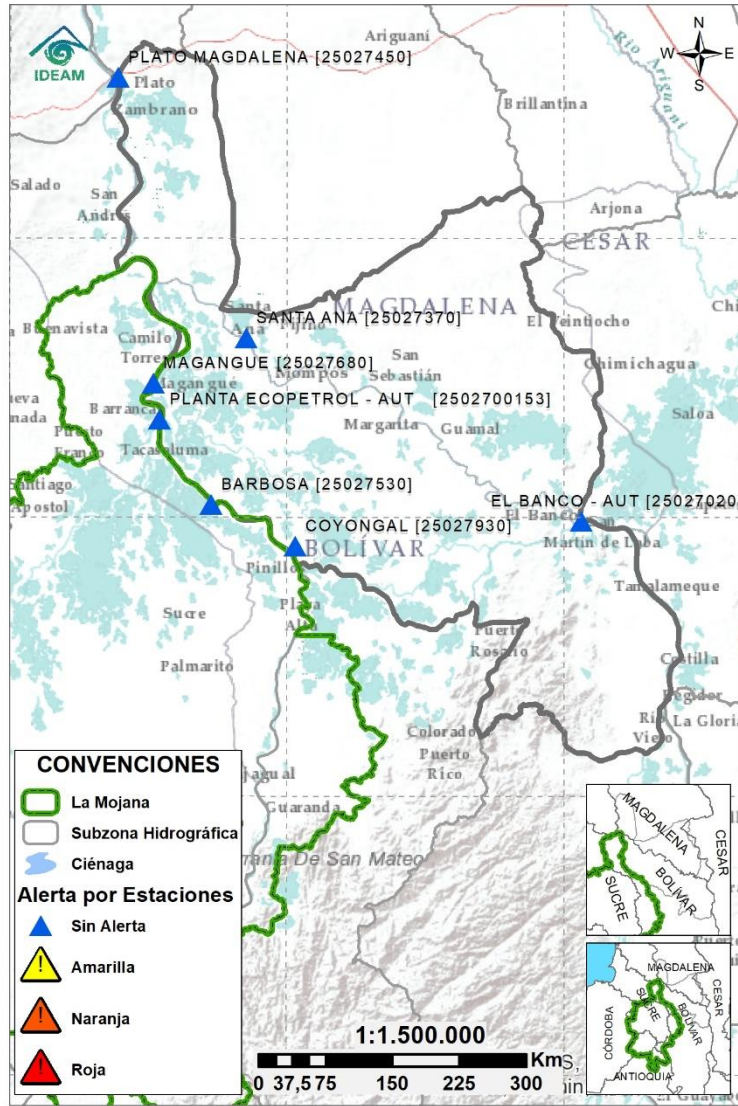
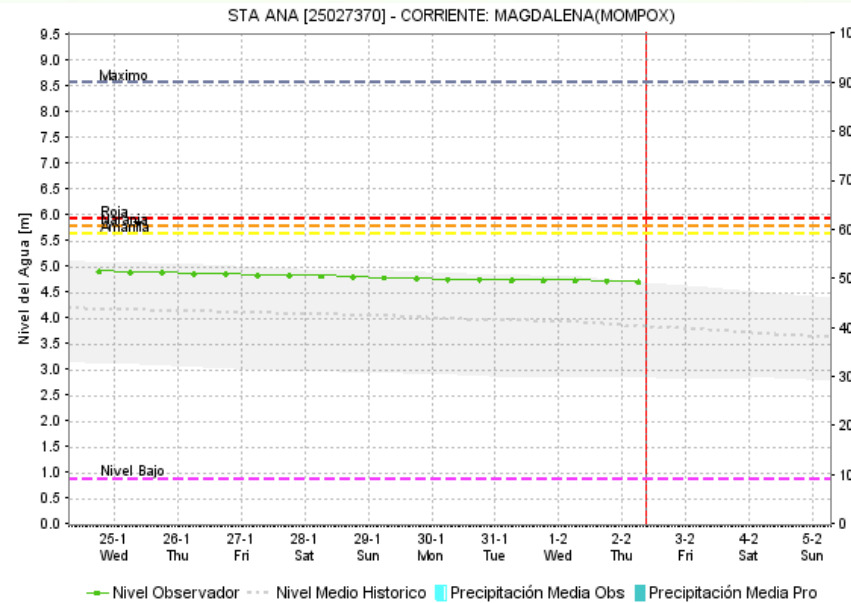
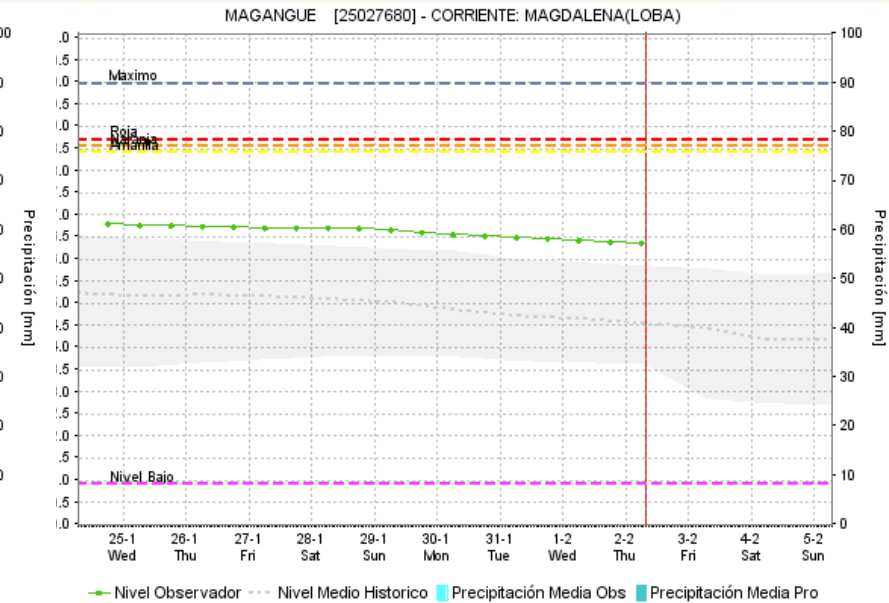
2.2.6 DIRECTOS AL BAJO MAGDALENA ENTRE EL BANCO Y EL PLATO

| Subzona hidrográfica | Alerta | Descripción |
|---|---|--|
| Directos Bajo Magdalena entre el Banco y el Plato | Sin alerta | Ligero descenso de niveles en el Bajo Magdalena entre El Banco y Plato, incluyendo el Brazo de Loba (municipios de Magangué y Cicuco) y el Brazo de Mompós (Mompós, San Zenón, Talaiga Nuevo, Santa Ana y Santa Bárbara de Pinto), comportamiento que se prevé predomine en los próximos días. |

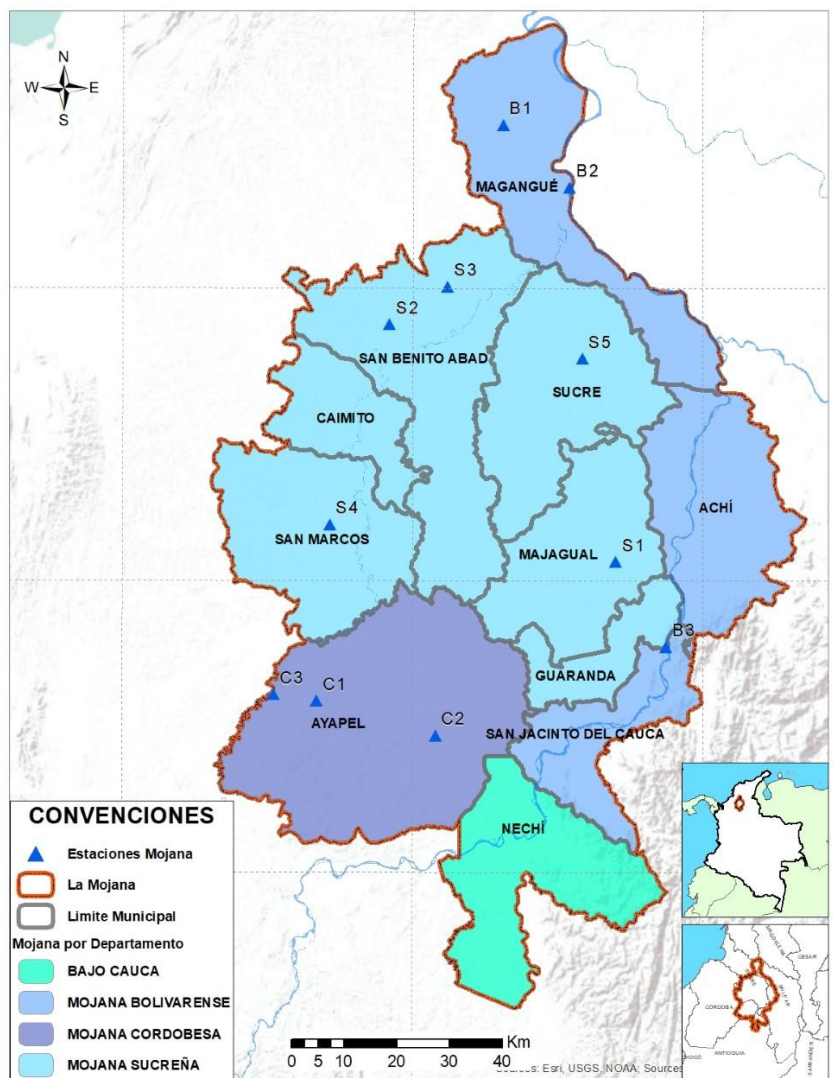
Subregionalización de La Mojana con fines de monitoreo y pronóstico
