BOLETÍN HIDROMETEOROLÓGICO DE LA MOJANA

San Marcos, Sucre 09 de mayo de 2023
Hora de la actualización: 12:00 HLC

BOLETÍN No: 814

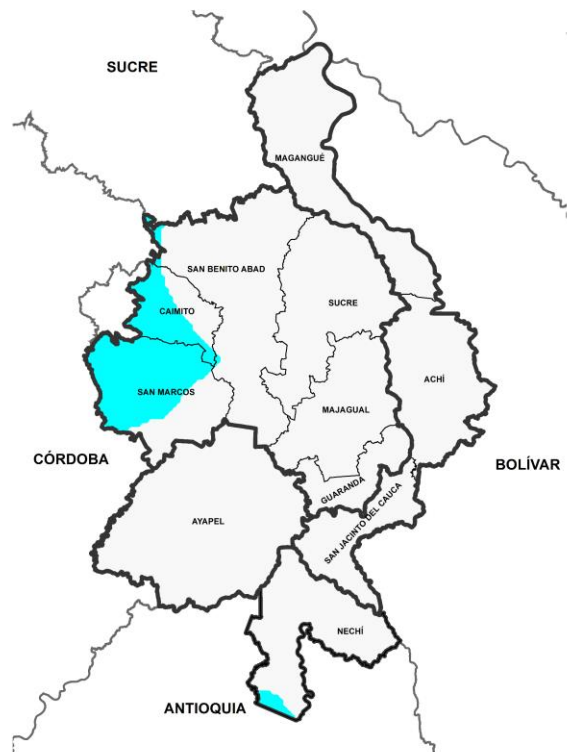
Precipitación acumulada
08/05/2023 (07:00) – 09/05/2023 (07:00).
Fuente: IDEAM

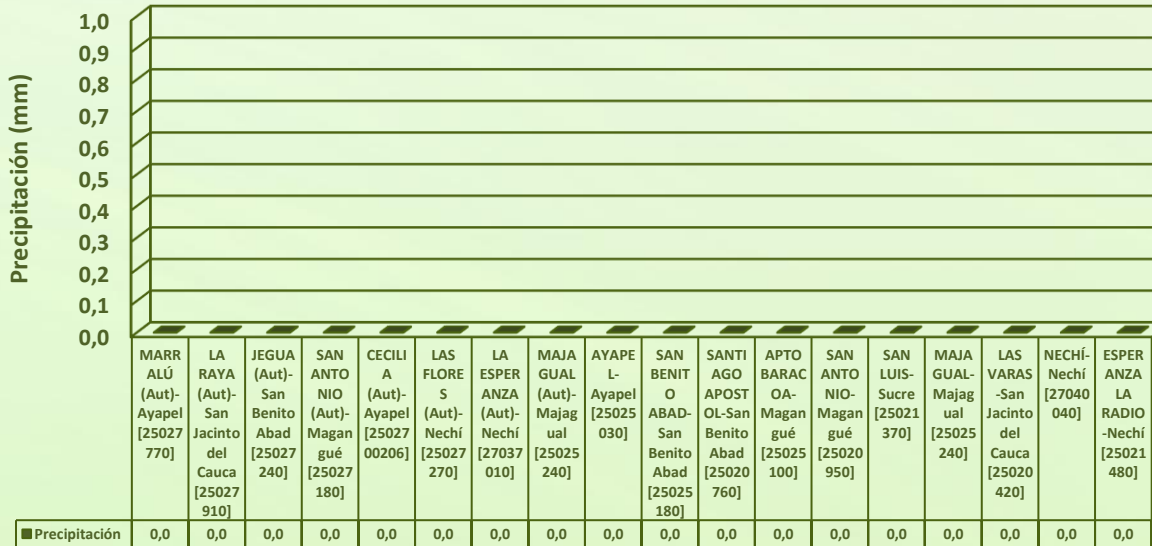
Lluvia Registrada el 08 Mayo de 2023

Precipitación: sin lluvias.

Temperatura: se registró una temperatura máxima de 37,3°C el día 08 de mayo a las 17:00 horas en el municipio de Magangué y una mínima de 26,4°C en la madrugada del 09 de mayo en el municipio de Ayapel.

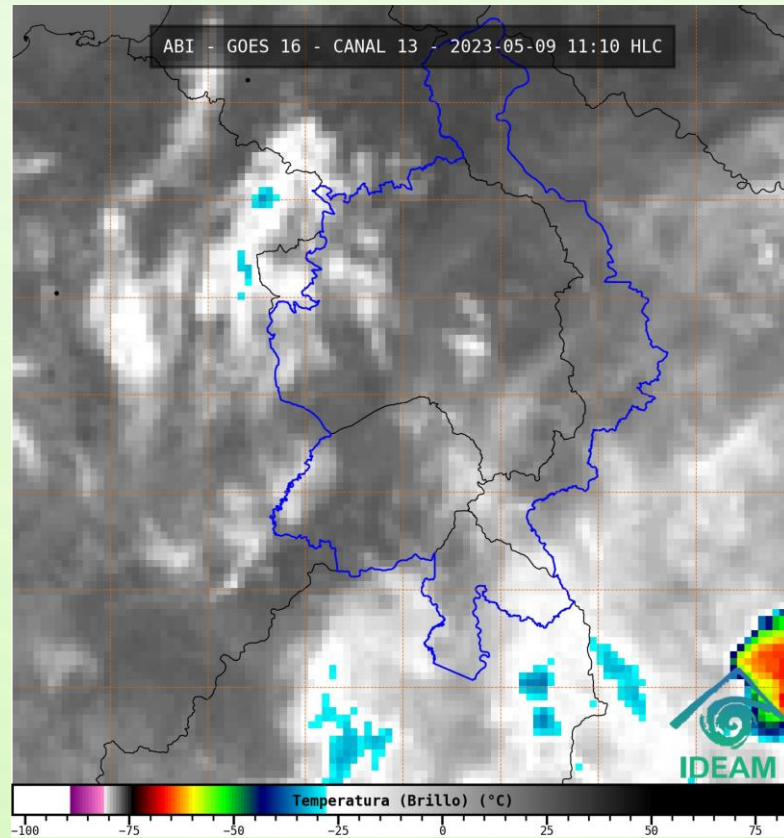
Imagen de satélite IR 11:10 HLC
Fuente: Ideam

En las últimas horas ha predominado condición de mayormente nublado y sin luvias

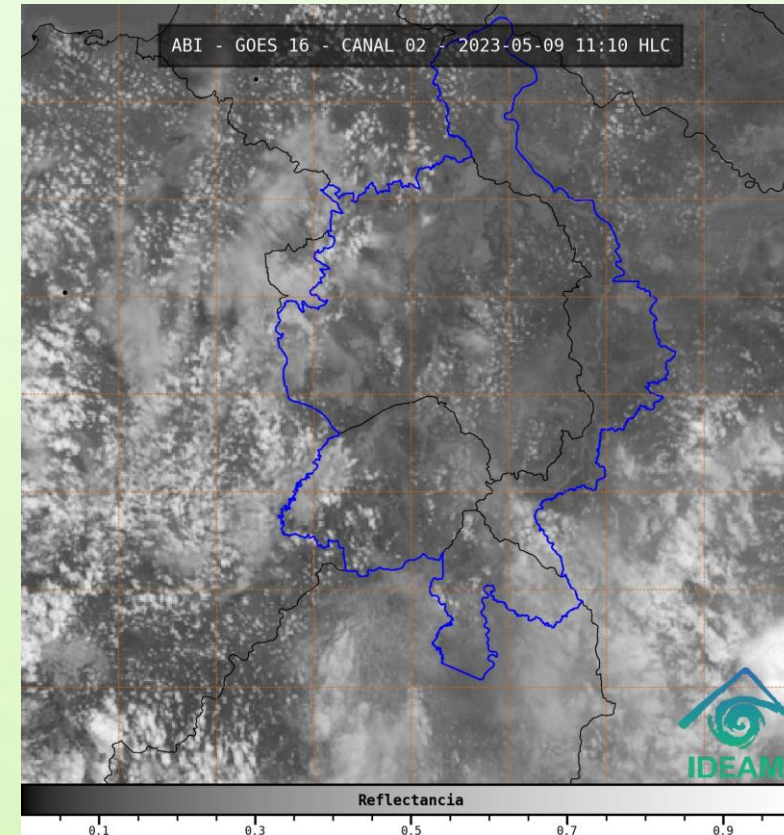
Imagen de satélite visible 11:10 HLC
Fuente: Ideam

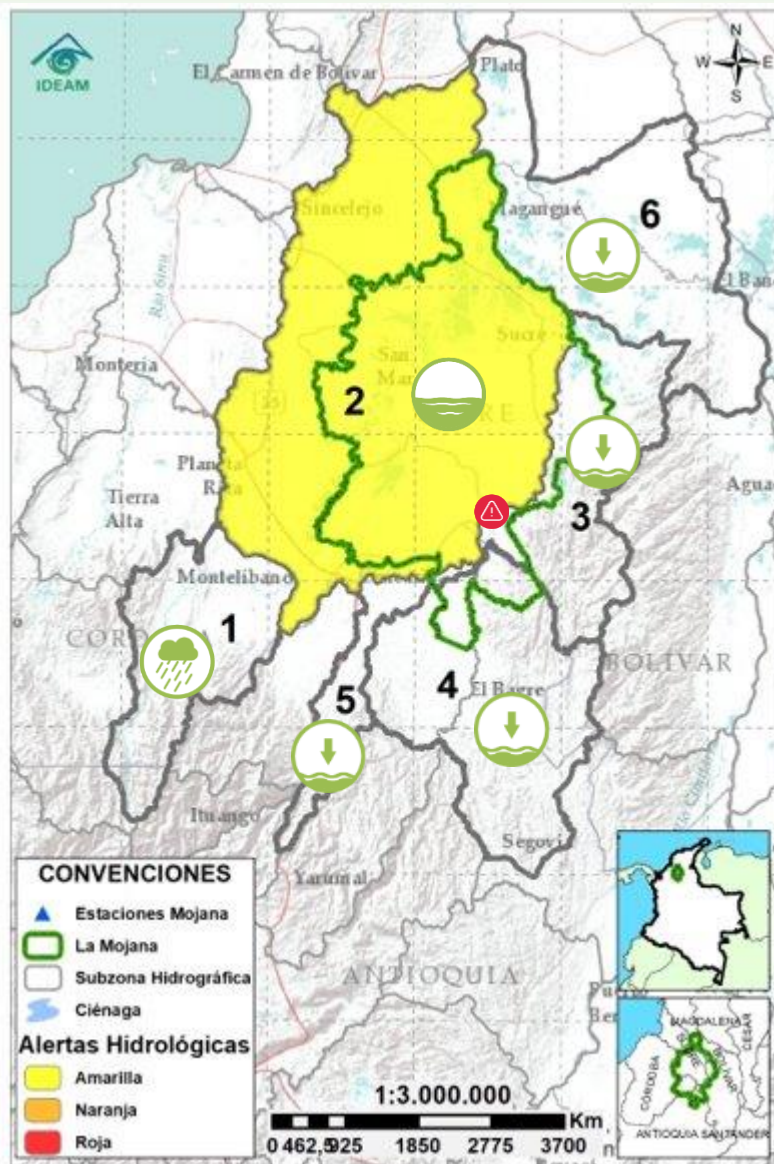
Condiciones hidrológicas antecedentes para el 08/05/2023

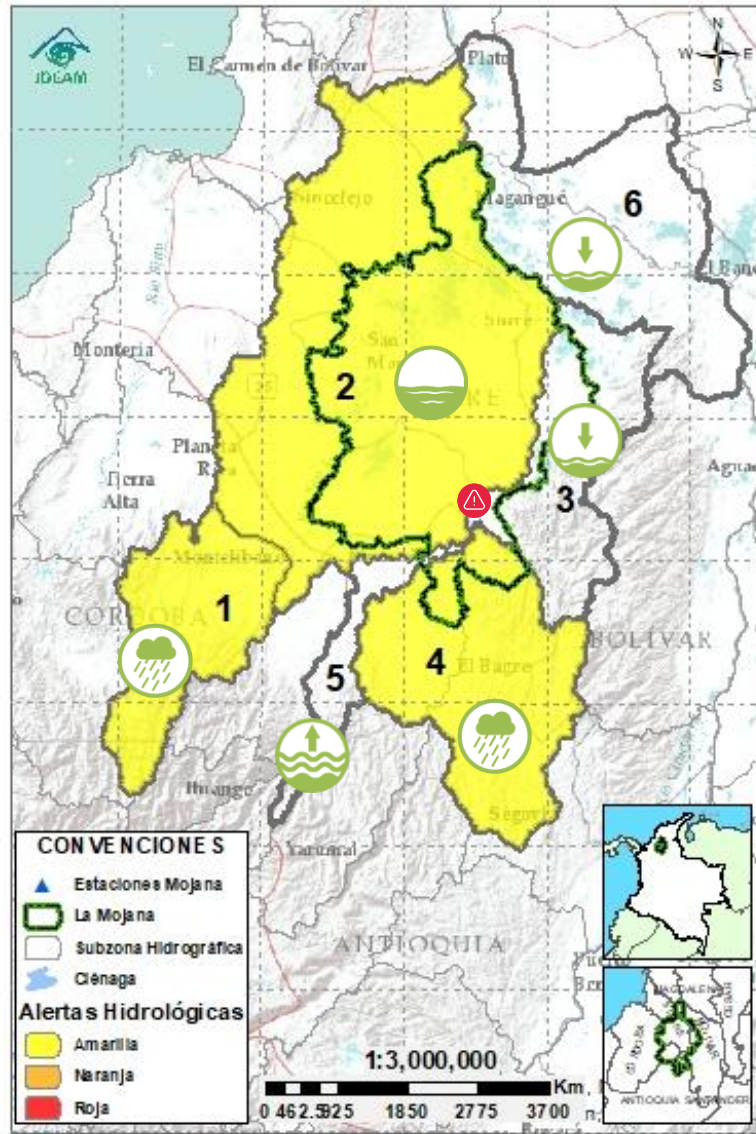
Descripción condiciones hidrológicas: se sube a alerta amarilla las cuencas del Alto San Jorge y Bajo Nechí por probabilidad de incrementos debido a las lluvias antecedentes y el pronóstico de las mismas, de igual manera continúa en alerta amarilla la cuenca baja del río San Jorge, con atención a la persistencia del ingreso del río Cauca por el sector Caregato. Las cuencas del Bajo Cauca y Bajo Magdalena entre El Banco y Plato se mantienen en condiciones normales con ascenso ligero de niveles en el río Cauca entre Cáceres y Caucasia..

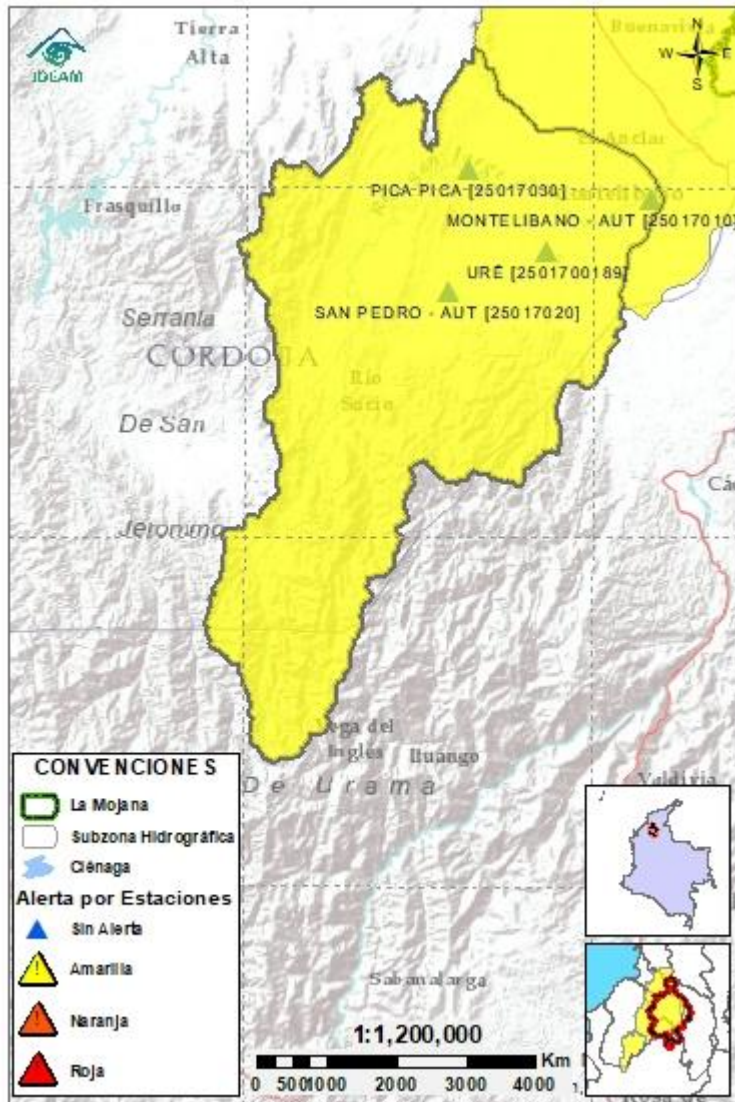
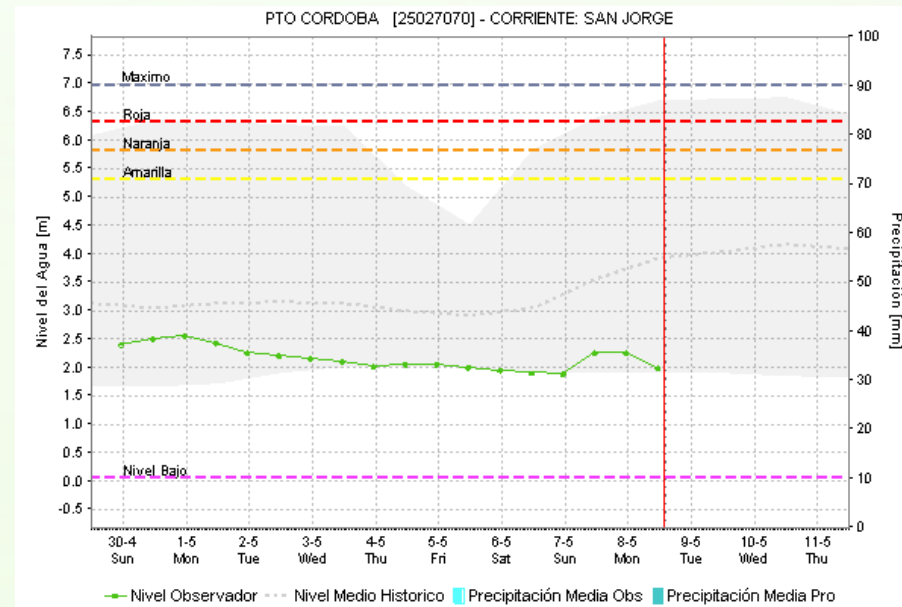
2.2.1 SUBZONA HIDROGRÁFICA DEL RÍO SAN JORGE CUENCA ALTA

Subzona hidrográfica	Alerta	Descripción
Cuenca alta del río San Jorge	Sin alerta	Probabilidad de incrementos de nivel en Alto San Jorge y sus aportantes, con atención a la jornada de la madrugada.

1	Bajo Magdalena-Cauca - San Jorge	Alto San Jorge	Lluvias Probabilidad de incrementos de nivel en Alto San Jorge y sus aportantes, con atención en la jornada de la madrugada.

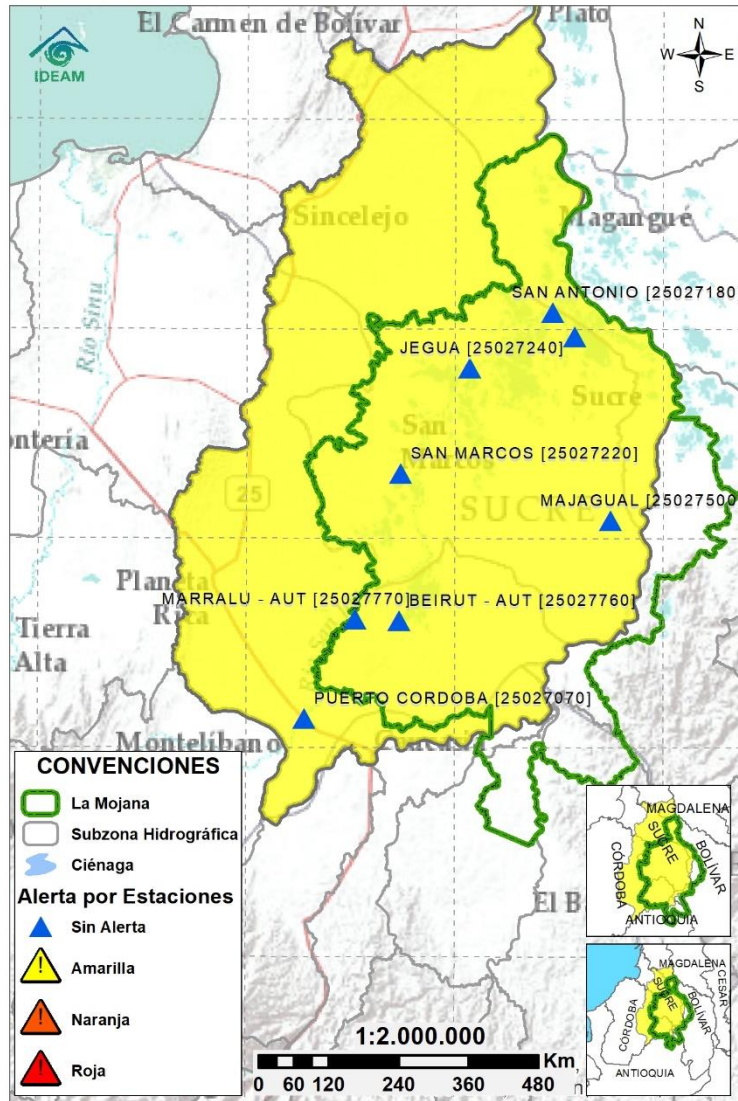
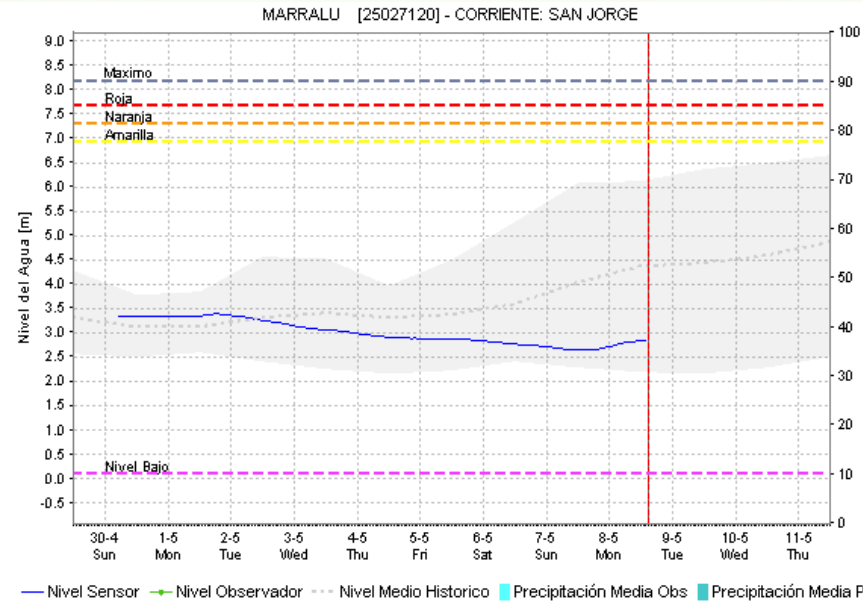
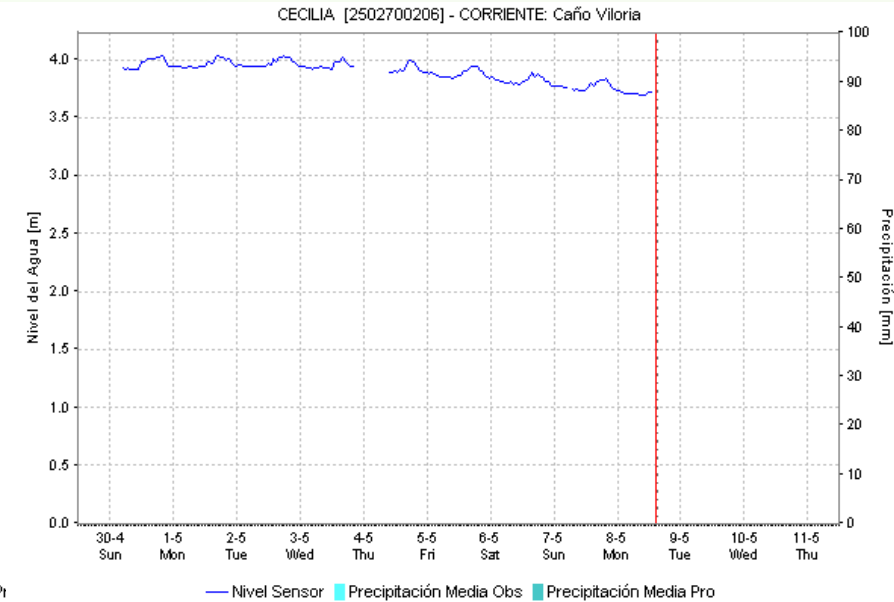
2.2.2 SUBZONA HIDROGRÁFICA DEL RÍO SAN JORGE CUENCA BAJA

Ligeras variaciones en el río San Jorge incluyendo sus sistema de ciénagas y caños asociados. Persiste la condición de altos niveles en algunas zonas por ingreso del río Cauca desde Caregato.

2	Bajo Magdalena-Cauca - San Jorge	Bajo San Jorge	Niveles estables Ligeras variaciones en la cuenca baja del río San Jorge. Persiste la condición de altos niveles en algunas zonas por ingreso del río Cauca desde Caregato.
Alerta puntual	3	Bajo Magdalena-Cauca - San Jorge	Directos al Bajo Cauca-ciénaga La Raya entre el río Nechí y Brazo de Loba	Descenso de niveles Niveles en descenso en el río Cauca en el tramo Nechí - Pinillos. Se mantiene el trasvase del caudal hacia el Bajo San Jorge por el sector Caregato.

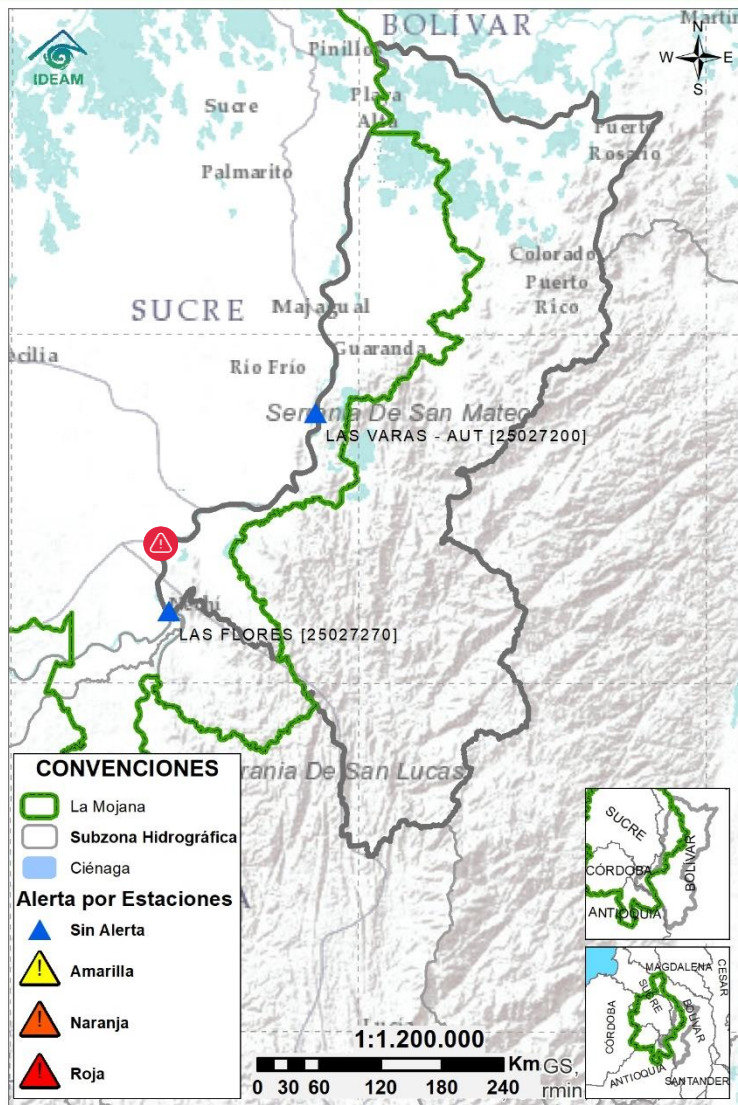
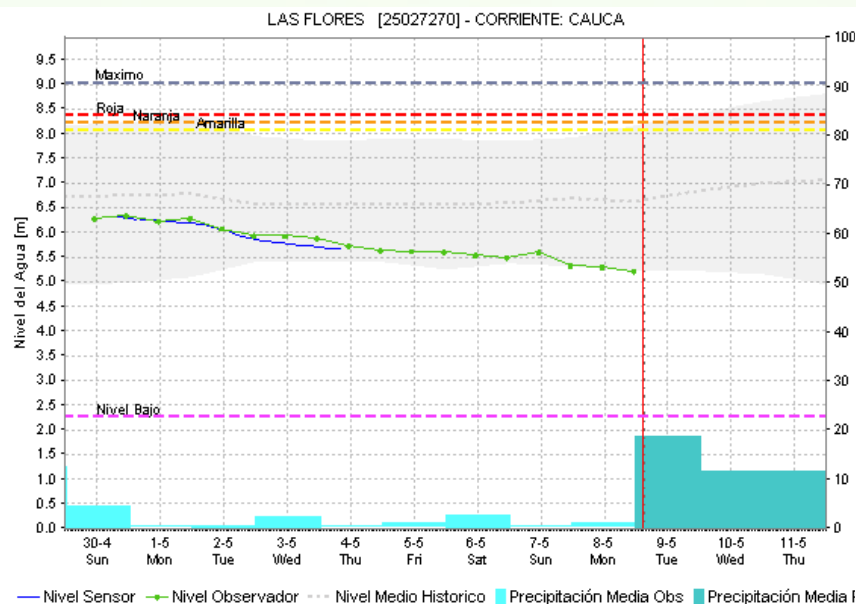
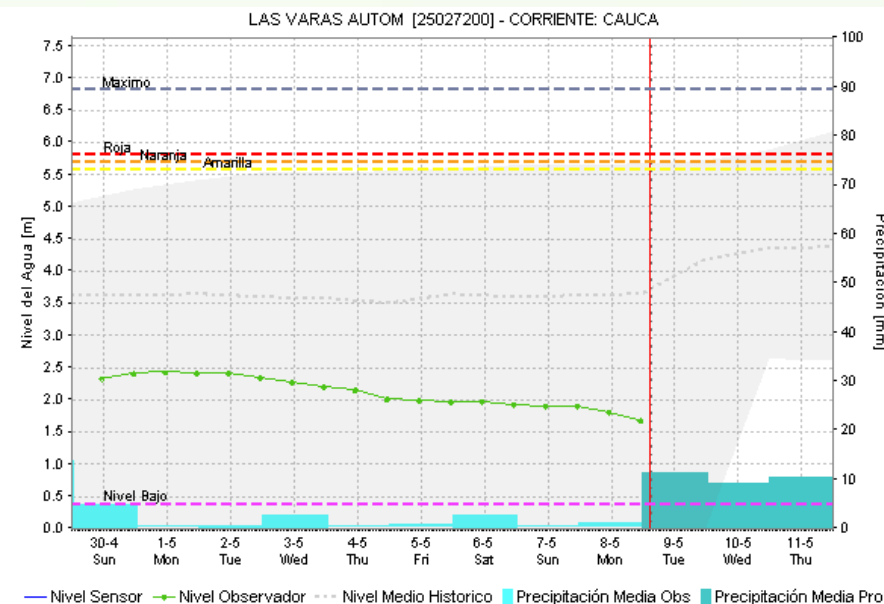
2.2.3 DIRECTOS AL BAJO CAUCA - CIÉNAGA LA RAYA ENTRE EL RÍO NECHÍ Y EL BRAZO DE LOBA

Subzona hidrográfica	Alerta	Descripción
Directos al bajo Cauca- Ciénaga La Raya entre el río Nechí y Brazo de Loba	Sin alerta	Descenso de niveles en el río Cauca en el tramo Nechí - Pinillos. Se mantiene el trasvase del caudal hacia el Bajo San Jorge por el sector Caregato.

Alerta en el sector Caregato (San Jacinto del Cauca), por persistencia del ingreso del río Cauca hacia el Bajo San Jorge. Nota (27/08/2021): rompimiento del dique marginal del río Cauca en el sector Cara de Gato, generando ingreso de agua hacia el Bajo San Jorge. Emergencia activa hasta la fecha.

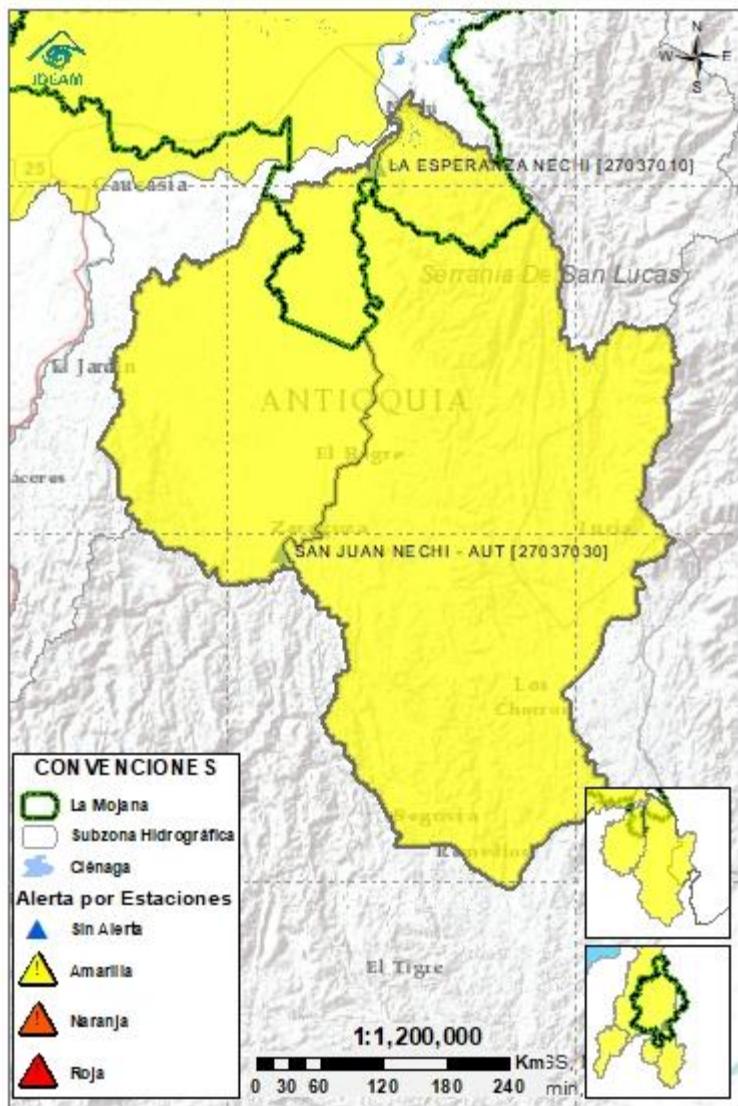
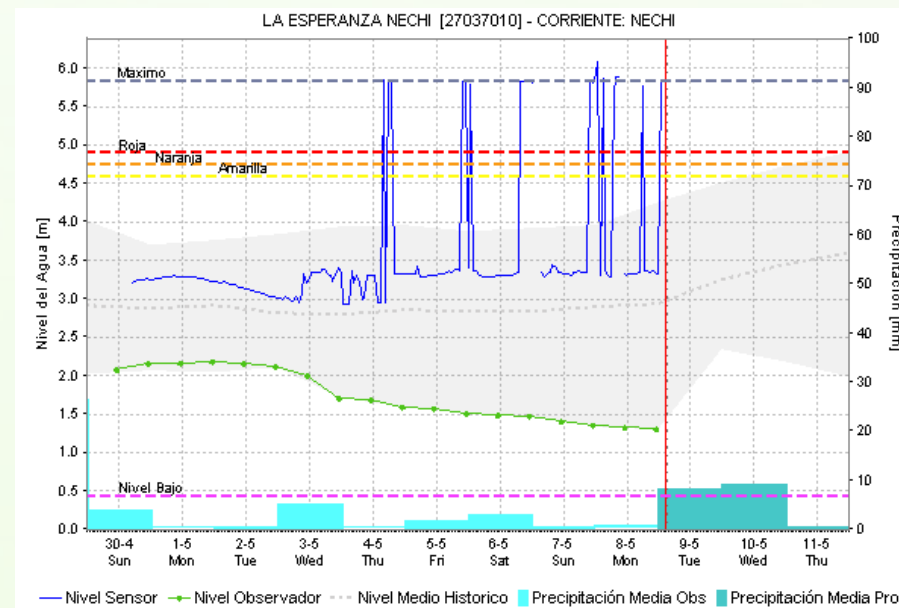
2.2.4 SUBZONA HIDROGRÁFICA DEL RÍO NECHÍ CUENCA BAJA

Subzona hidrográfica	Alerta	Descripción
Cuenca baja del río Nechí	Sin alerta	Probabilidad de incrementos en el bajo Nechí a la altura de la cabecera municipal de Nechí, con atención en la jornada de la madrugada.

4	Nechí	Bajo Nechí y Directos al Bajo Nechí	Lluvias Probabilidad de incrementos en el bajo Nechí a la altura de la cabecera municipal de Nechí, con atención en la jornada de la madrugada.

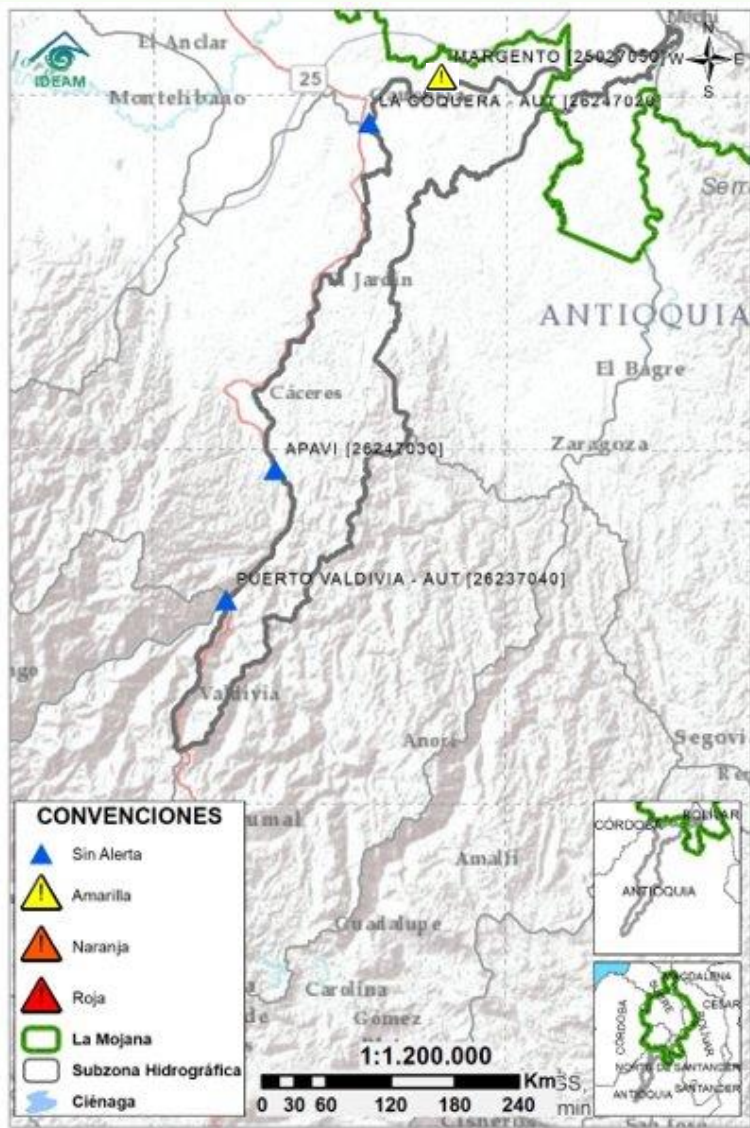
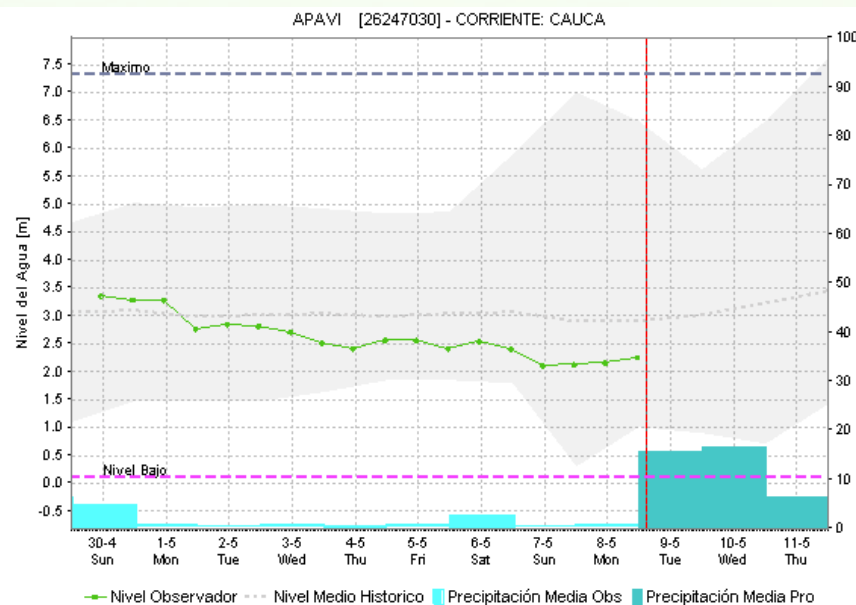
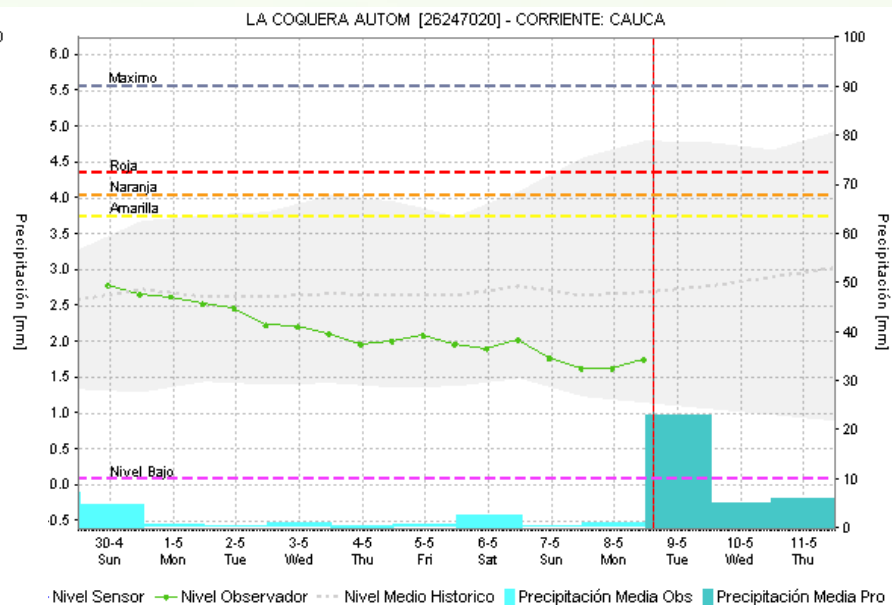
2.2.5 DIRECTOS AL CAUCA ENTRE PTO. VALDIVIA Y RÍO NECHÍ

Subzona hidrográfica	Alerta	Descripción
Directos al Cauca entre Pto. Valdivia y río Nechí	Sin alerta	Ascenso ligero de niveles en el río Cauca entre los municipios de Cáceres y Caucasia, condición que verá reflejada aguas abajo en el tramo Caucasia - Nechí.

Sin alerta	5	Cauca	Directos al Cauca entre Pto. Valdivia y río Nechí	Ascenso de niveles Ascenso ligero de niveles en el río Cauca entre Cáceres y Caucasia, condición que verá reflejada aguas abajo en el tramo Caucasia - Nechí.
Sin alerta	6	Bajo Magdalena	Directos Bajo Magdalena entre El Banco y Plato	Descenso de niveles Descenso del Bajo Magdalena a la altura de El Banco, condición que se reflejará durante los próximos días en los Brazos de Loba y de Mompós.

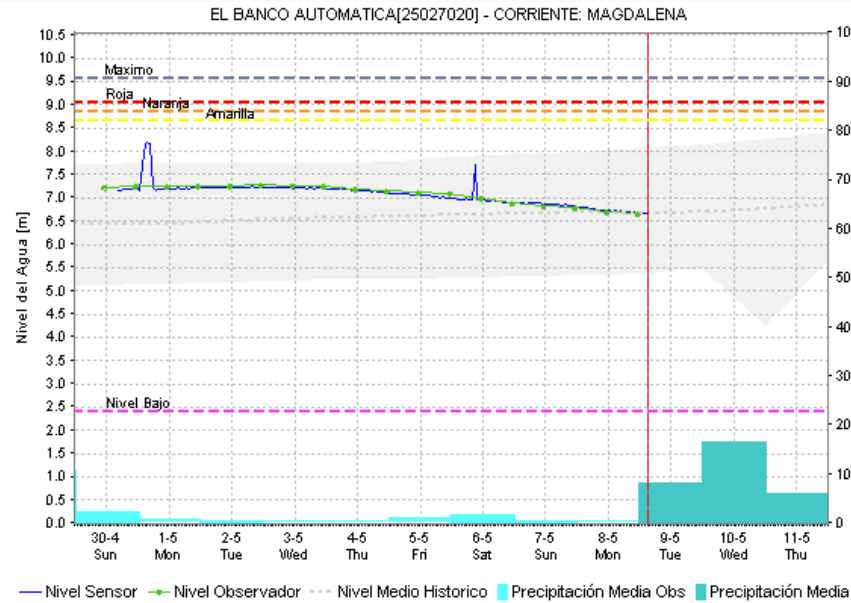
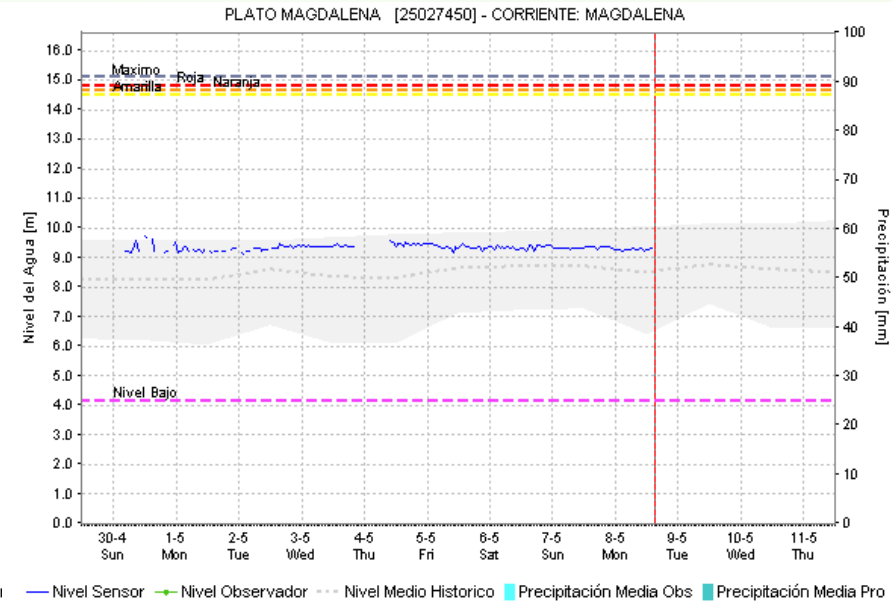
2.2.6 DIRECTOS AL BAJO MAGDALENA ENTRE EL BANCO Y EL PLATO

Subzona hidrográfica	Alerta	Descripción
Directos Bajo Magdalena entre el Banco y el Plato	Sin alerta	Se registra descenso ligero a la altura de El Banco, condición que se prevé se refleje durante el día en los Brazos de Loba (municipios de Barranco de Loba, Pinillos, Magangué y Cicuco) y de Mompós (Mompós, San Zenón, Talaiga Nuevo, Santa Ana y Santa Bárbara de Pinto).
