BOLETÍN HIDROMETEOROLÓGICO DE LA MOJANA

San Marcos, Sucre 10 de julio de 2023
Hora de la actualización: 12:00 HLC

BOLETÍN No: 857

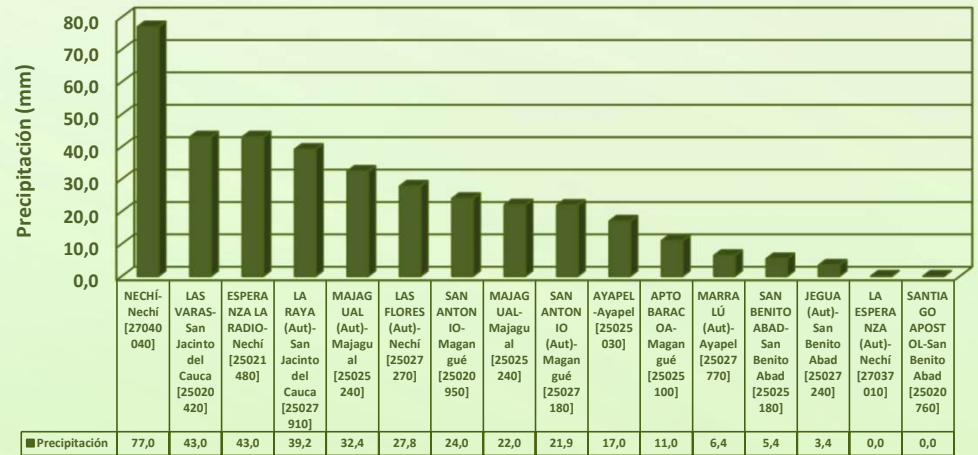
Lluvia Registrada el 08 Julio de 2023

Precipitación: Ayer, prevaleció presencia de mucha nubosidad en la región, donde se apreciaron lluvias en horas de la mañana, y luego algunas de carácter débil aisladas en la madrugada.

Temperatura: se registró una temperatura máxima de 33,9°C el día 08 de julio a las 17:00 horas en el municipio de Magangué y una mínima de 23,7°C en la madrugada del 09 de julio.

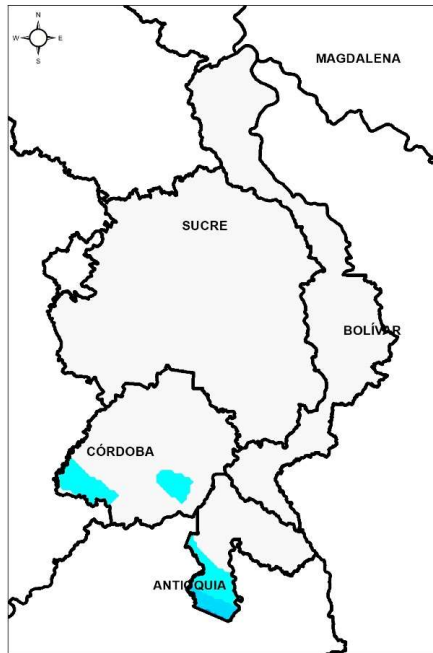
Precipitación acumulada
09/07/2023 (07:00) – 10/06/2023 (07:00).
Fuente: IDEAM

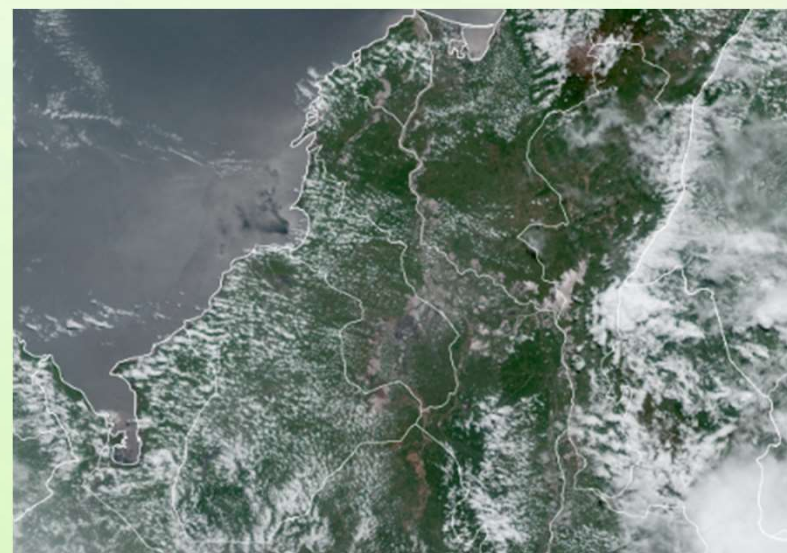
Imagen de satélite visible 10:50 HLC
Fuente: RAMMB-CIRA

En las últimas horas ha predominado cielo parcialmente nublado.

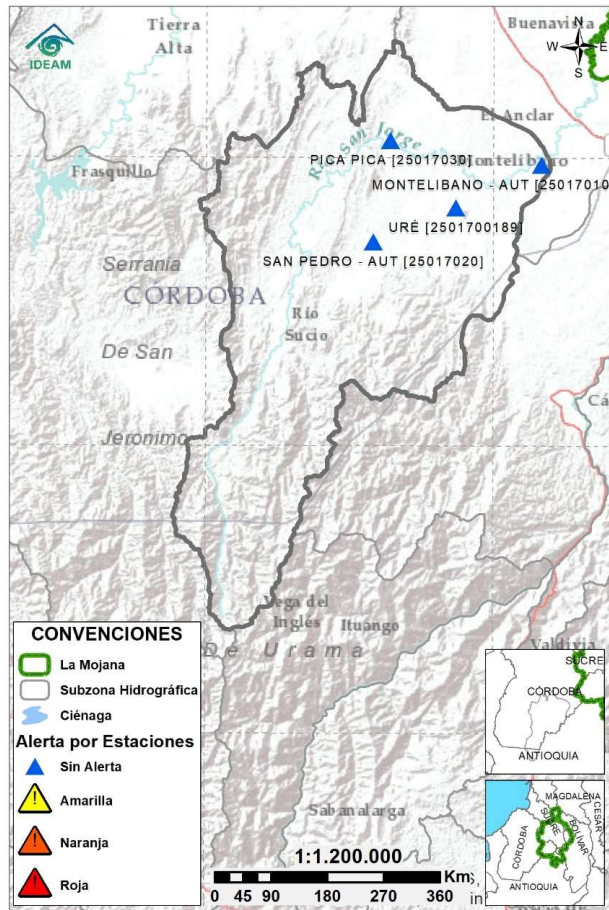
2.2.1 SUBZONA HIDROGRÁFICA DEL RÍO SAN JORGE CUENCA ALTA

Subzona hidrográfica	Alerta	Descripción
Cuenca alta del río San Jorge	Sin alerta	Descenso de niveles en la cuenca alta del río San Jorge, se prevé una condición similar en sus aportantes.
