BOLETÍN HIDROMETEOROLÓGICO DE LA MOJANA

San Marcos, Sucre 02 de agosto de 2023
Hora de la actualización: 12:00 HLC

BOLETÍN No: 870

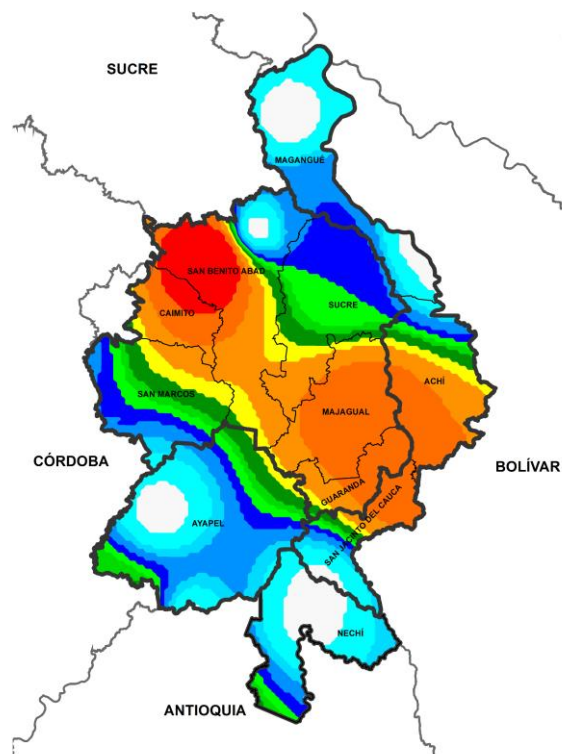
Precipitación acumulada
01/08/2023 (07:00) – 02/08/2023 (07:00).
Fuente: IDEAM

Precipitación: El día de ayer tuvimos lluvias por sectores en la región durante la noche y madrugada.

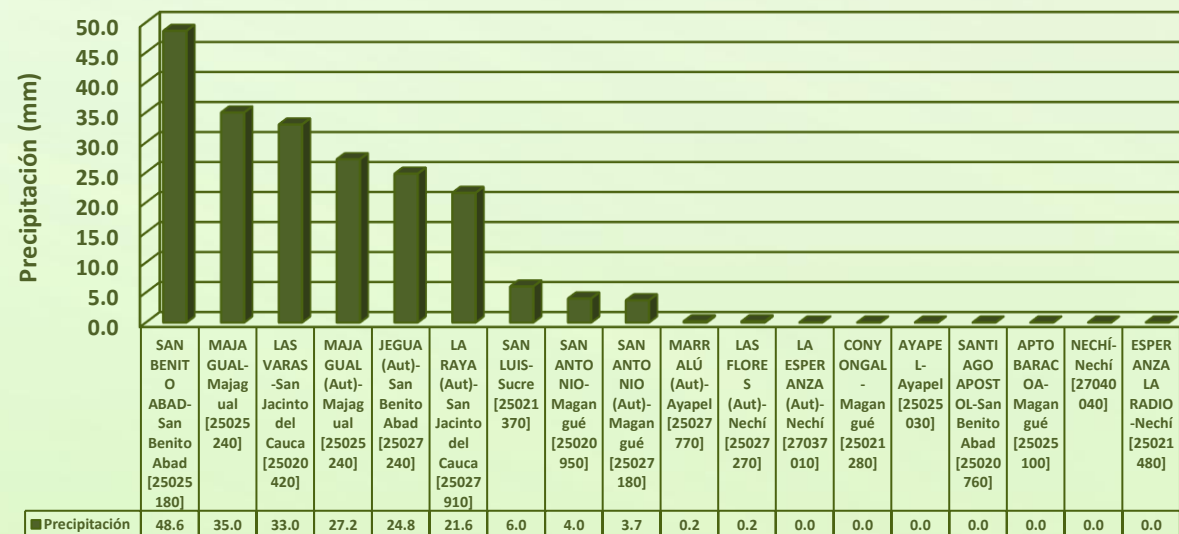
Lluvia Registrada el 01 Agosto de 2023

Temperatura: se registró una temperatura máxima de 35,5°C el día 01 de agosto a las 16:00 horas en el municipio de San Benito Abad y una mínima de 23,7°C en la madrugada del 02 de agosto en el municipio de Magangué.

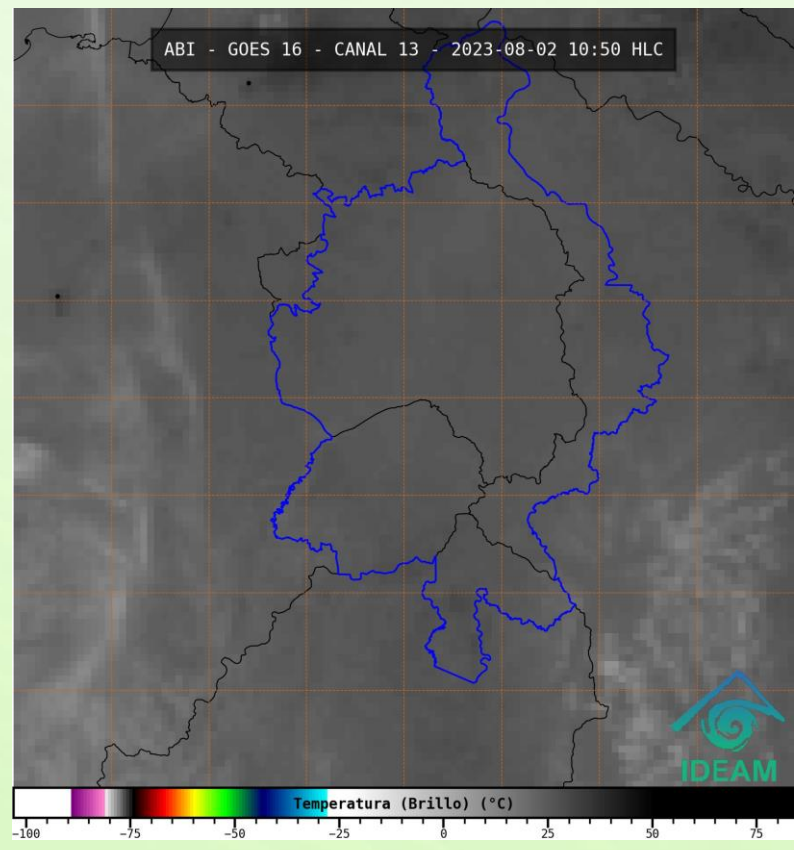
Imagen de satélite IR 10:50 HLC
Fuente: IDEAM

En las últimas horas ha predominado el tiempo seco

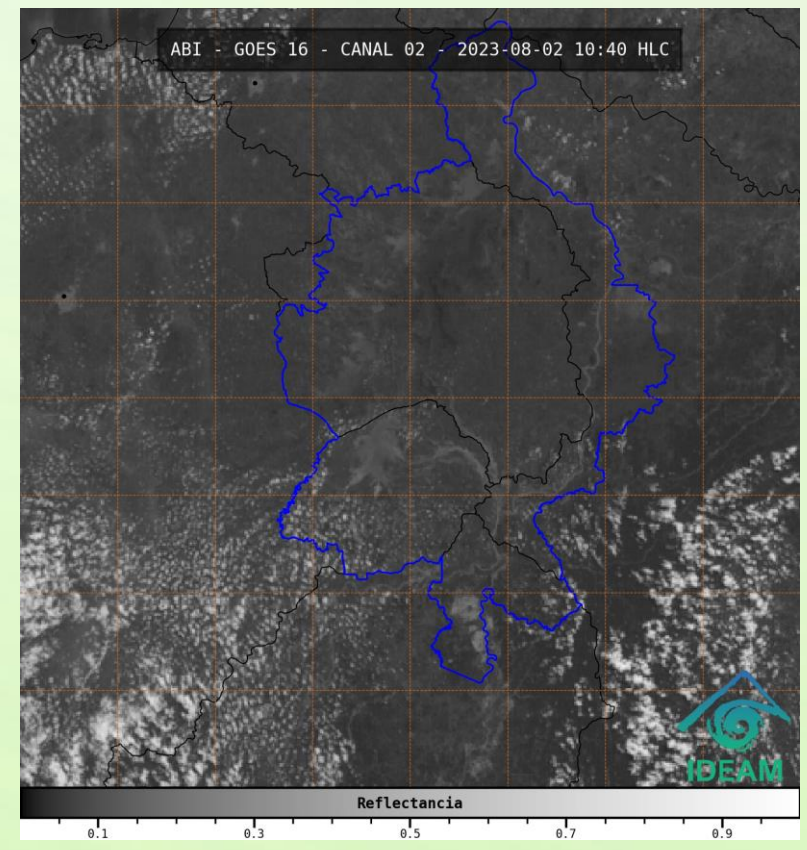
Imagen de satélite VIS 10:40 HLC
Fuente: IDEAM

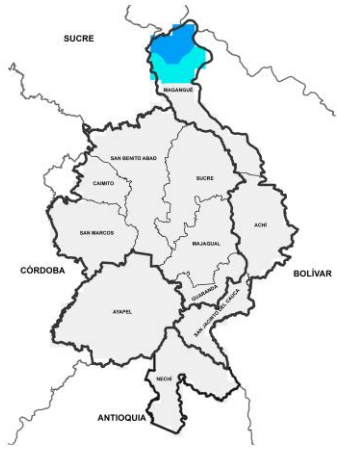
TARDE DEL 02 DE AGOSTO

Precipitación: se prevé una tarde, noche y madrugada con predominio de tiempo seco, sin descartar la ocurrencia de lluvias por sectores en los municipios de Guaranda, Ayapel, Nechí, San Jacinto del Cauca y Majagual en la jornada nocturna.

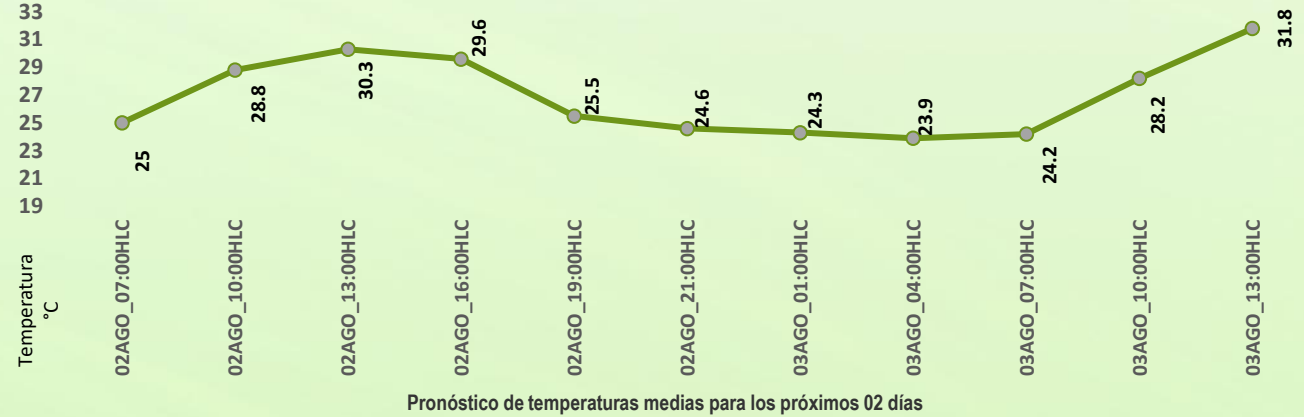
Día	Jornada	Temperatura Máxima	Nubosidad	Tipo de Precipitación	Probabilidad de Lluvia(%)
02 DE AGOSTO DE 2023	Tarde	34°C	Parcialmente nublado	Sin lluvias	30%
	Noche	25°C	Nublado	Lluvias	80%

PRONÓSTICO PARA MIÉRCOLES 02 DE AGOSTO

Temperatura: las temperaturas máximas oscilarán entre los 30°C y 34°C y las mínimas entre los 23°C y 25°C. Las sensaciones térmicas máximas estimadas oscilarán entre los 32°C y 36°C.

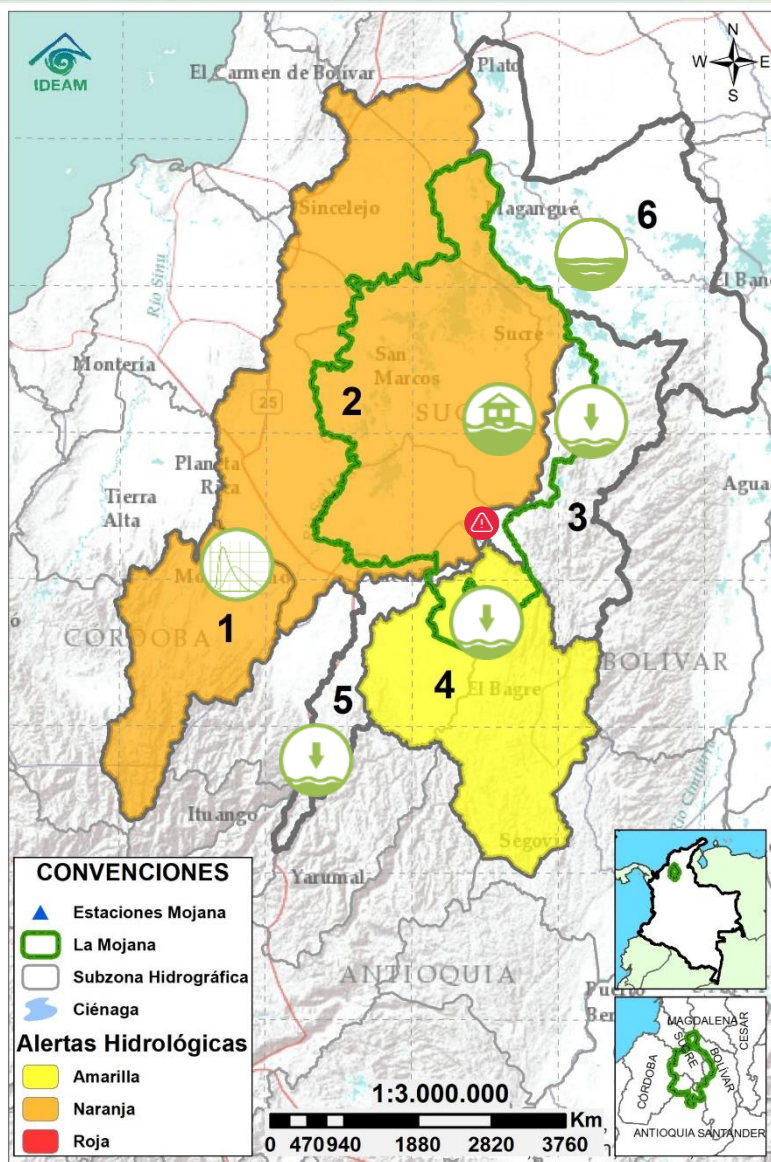
Descripción condiciones hidrológicas: se tiene en alerta naranja toda la cuenca del río San Jorge, con atención a la probabilidad de crecientes en la parte alta y a la persistencia de ingreso del río Cauca en el rompedero Caregato, así como sectores inundados en el municipio de Guaranda. Por su parte el Bajo Nechí se mantiene en alerta amarilla ante la probabilidad de ligeros ascensos de sus aportantes especialmente en las jornadas nocturnas.

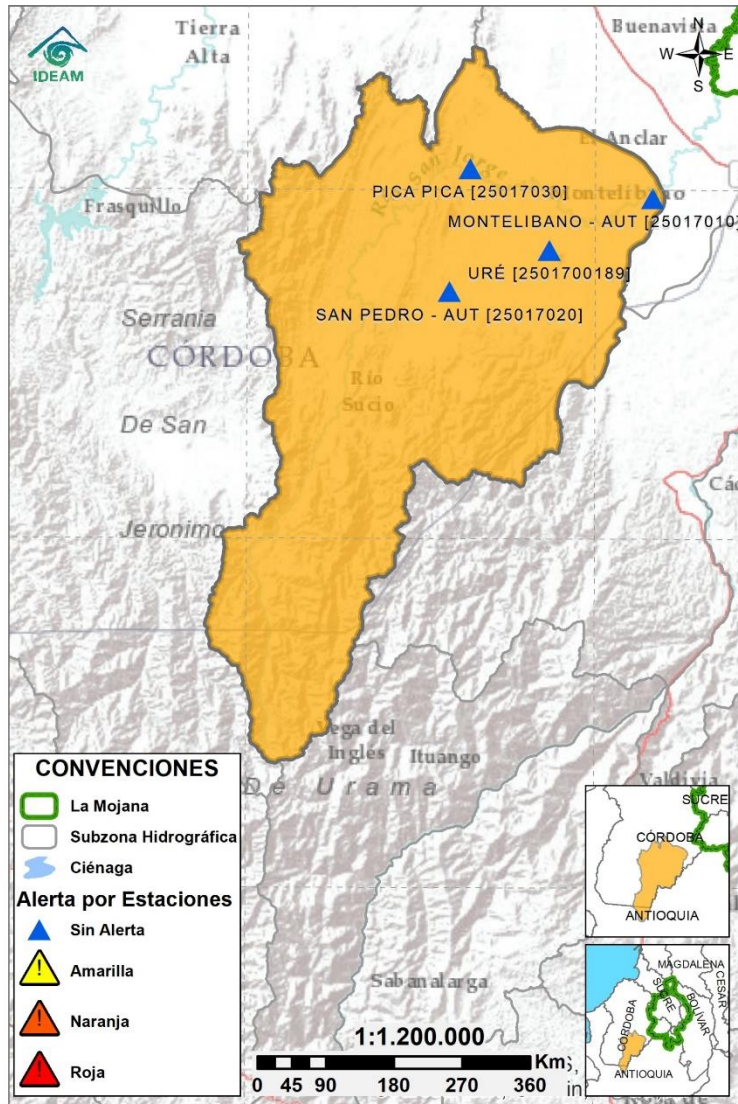
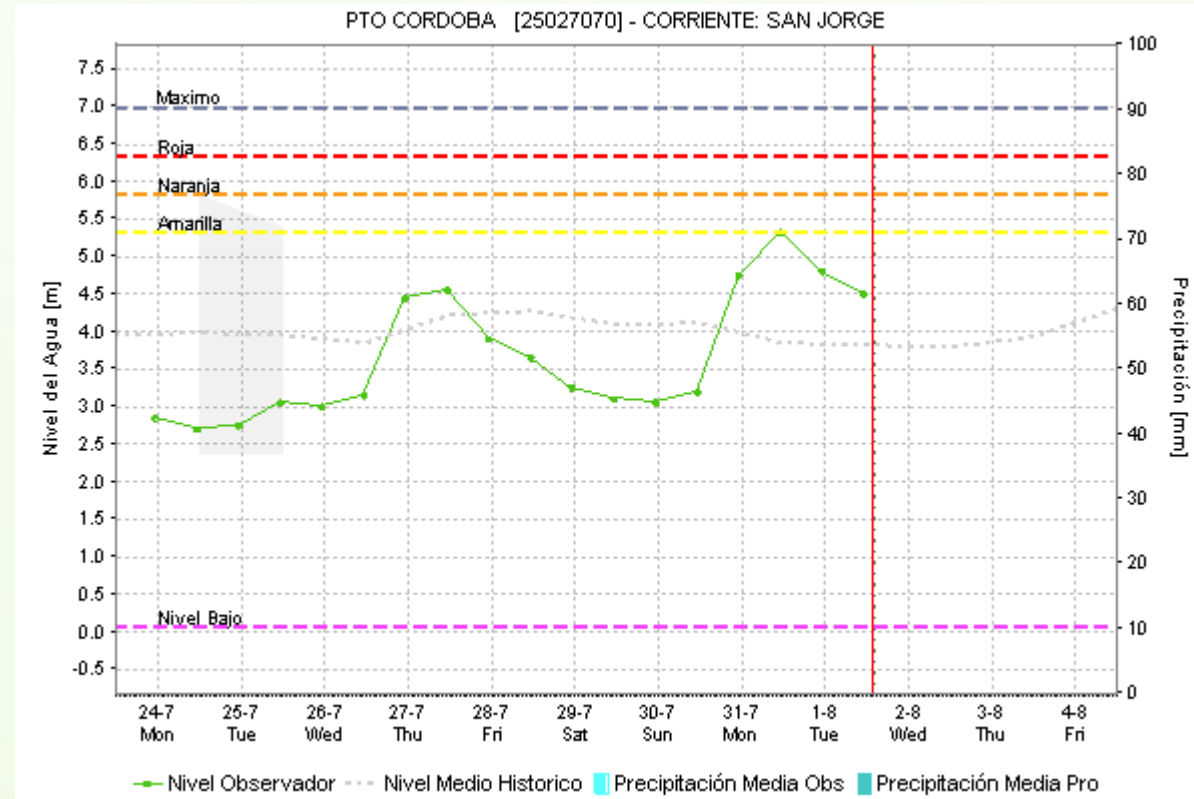
Creciente en tránsito en el tramo La Apartada - Ayapel, persistencia de sectores inundados en el municipio de Guaranda e ingreso del río Cauca en el sector Caregato.

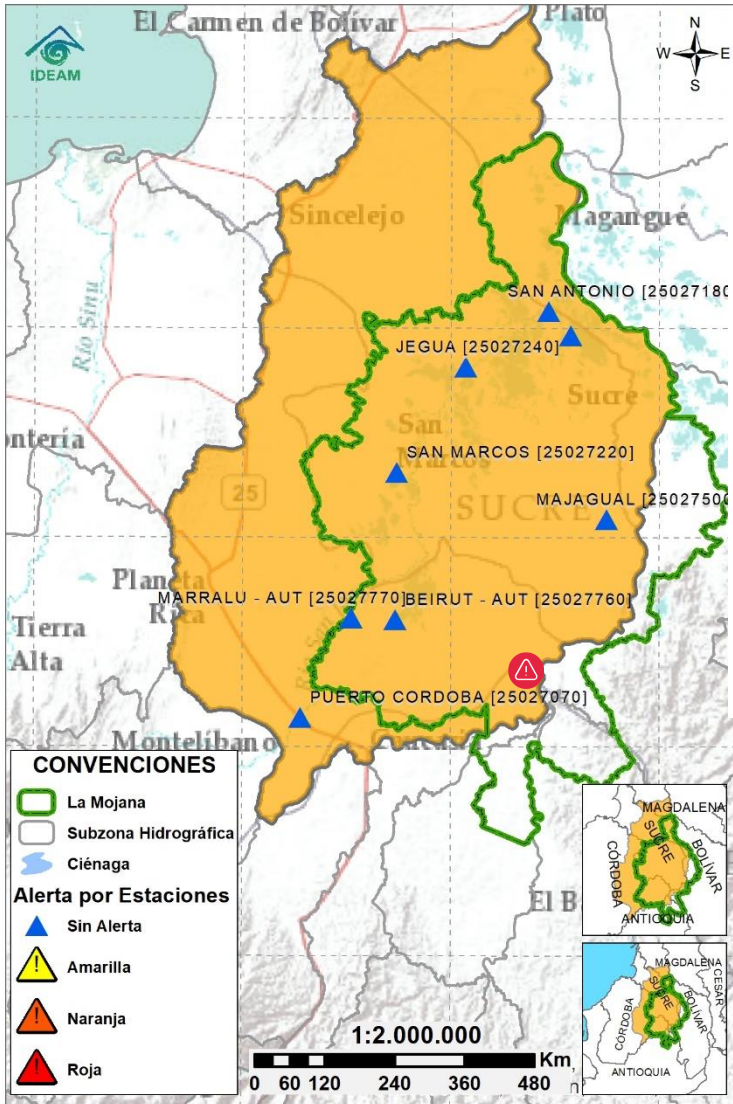
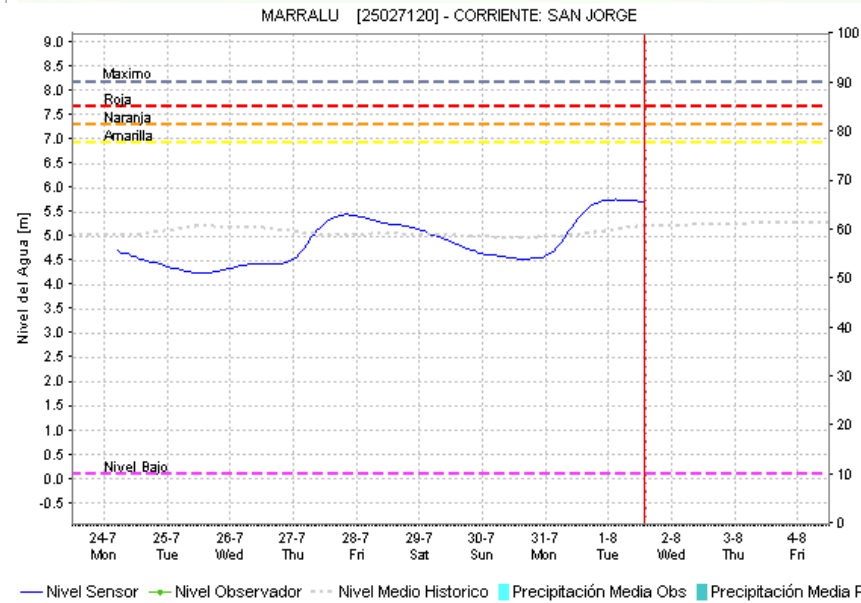
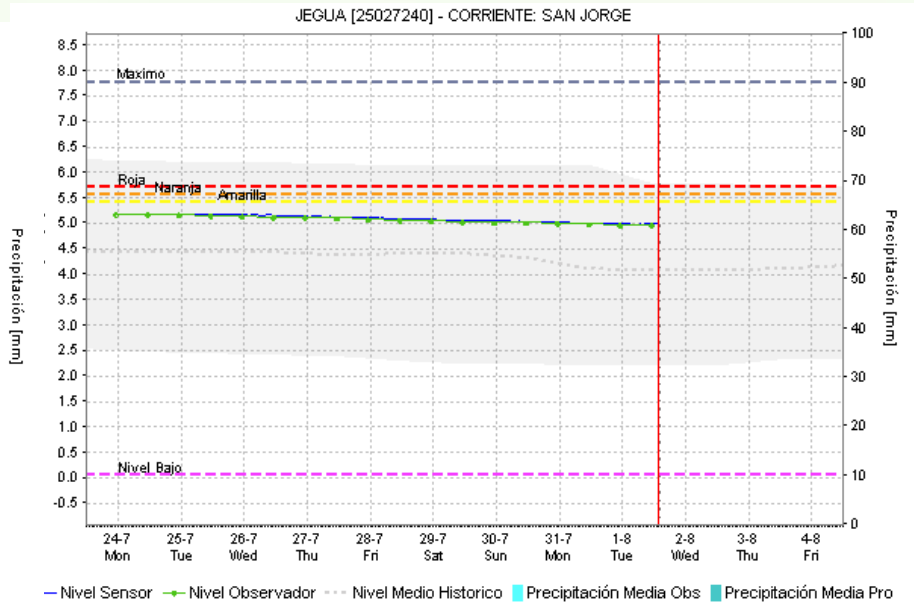
Subzona hidrográfica	Alerta	Descripción
Cuenca baja del río San Jorge		Creciente en tránsito en el tramo La Apartada - Ayapel, la cual se verá reflejada, aguas abajo en los próximos días, persistencia de sectores inundados e ingreso del río Cauca en el sector Caregato.
		Alerta puntual debido al registro de afectaciones por desbordamiento del caño Rabón, en el sector de Nueva Esperanza - Municipio Guaranda, Sucre (01/08/2023)

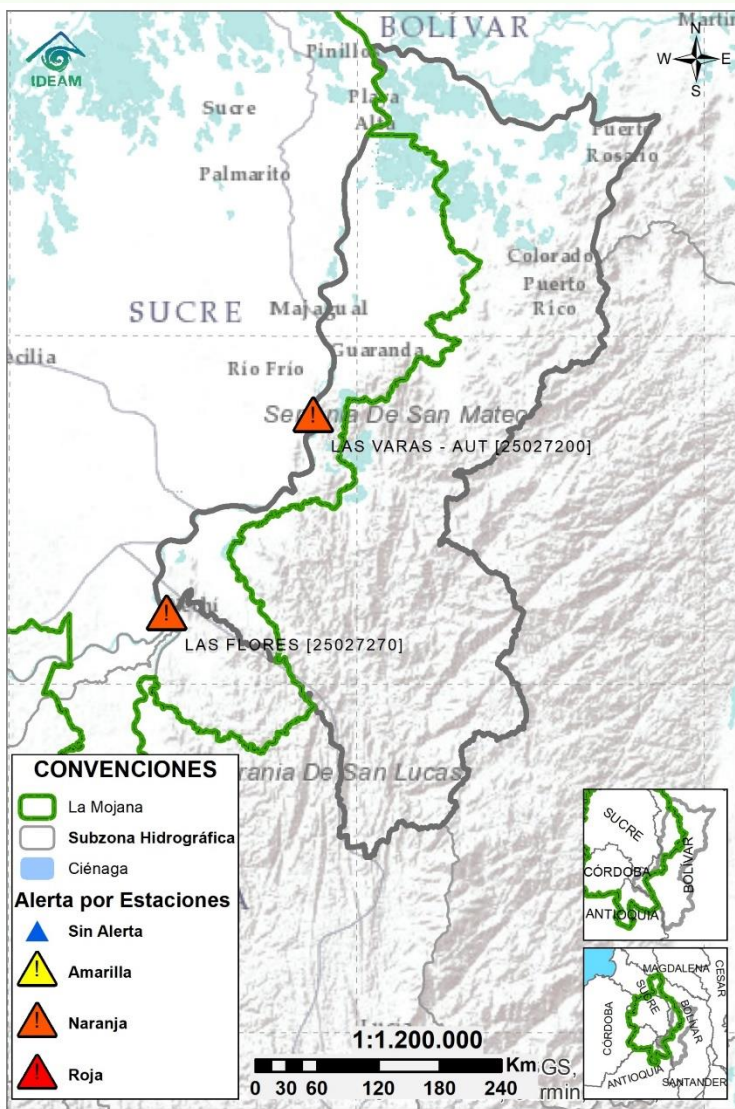
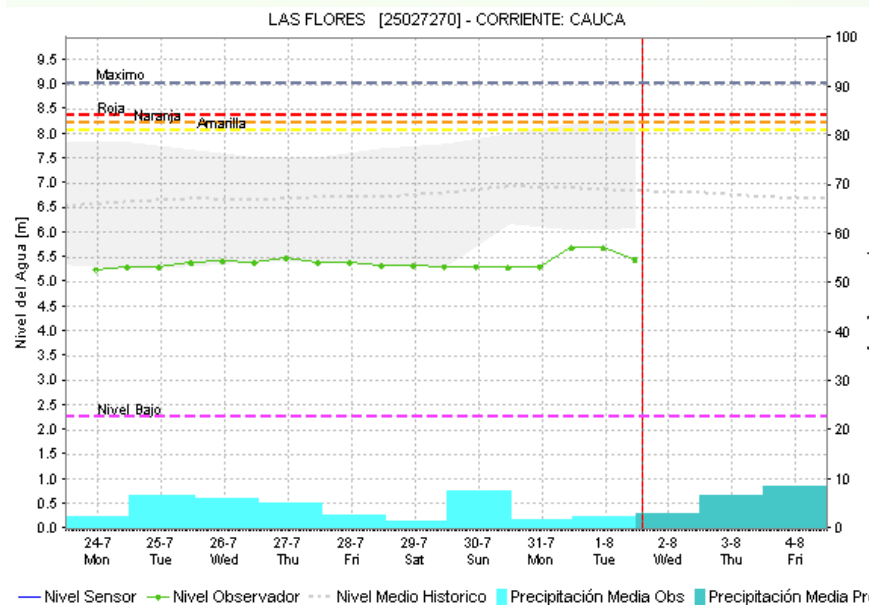
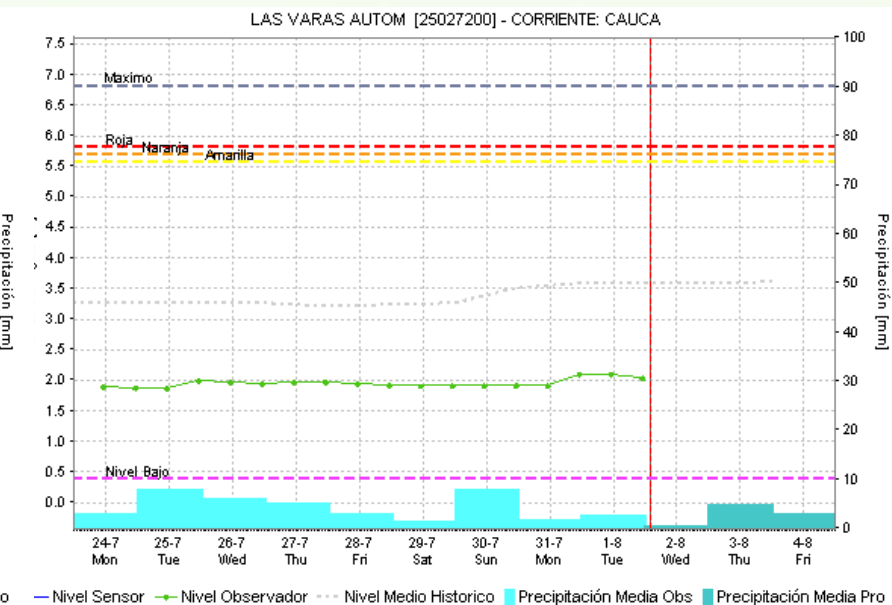
Subzona hidrográfica	Alerta	Descripción
Directos al bajo Cauca- Ciénaga La Raya entre el río Nechí y Brazo de Loba	Sin alerta	Ligeros descensos en el río Cauca entre Nechí y Pinillos, condición que se prevé se mantendrá durante el día.

Alerta en el sector Caregato (San Jacinto del Cauca), por persistencia del ingreso del río Cauca hacia el Bajo San Jorge. Nota (27/08/2021): rompimiento del dique marginal del río Cauca en el sector Cara de Gato, generando ingreso de agua hacia el Bajo San Jorge. Emergencia activa hasta la fecha.

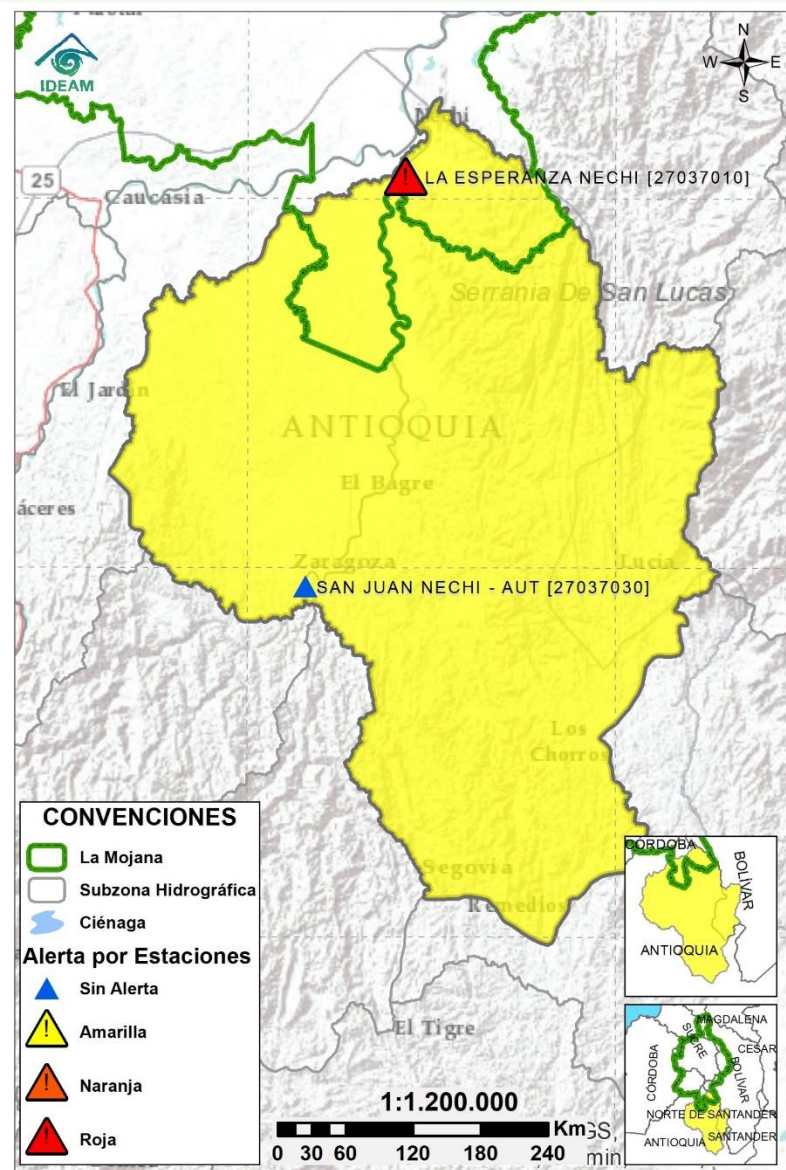
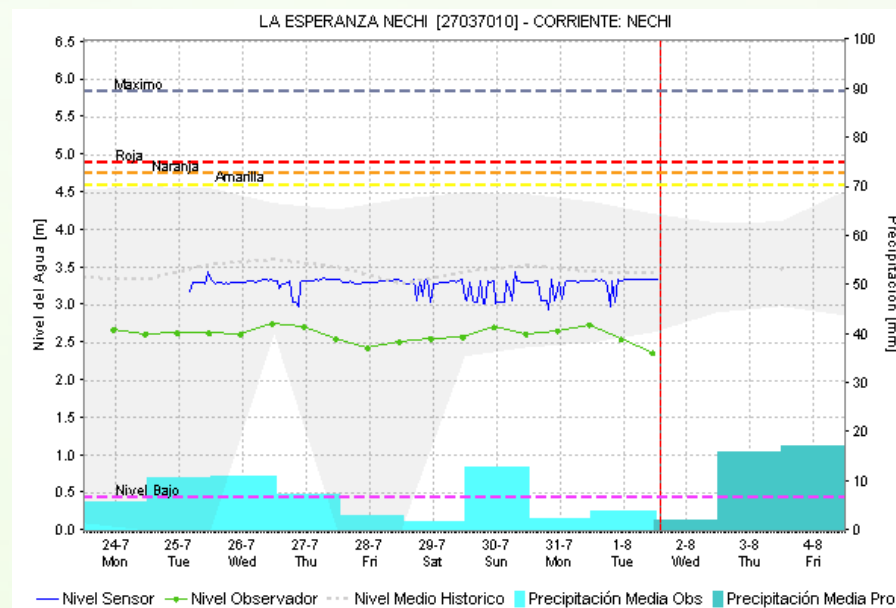
Descensos de nivel en el río a la altura de Nechí, no se descartan nuevos ascensos con especial atención en los municipios de Zaragoza y El Bagre.

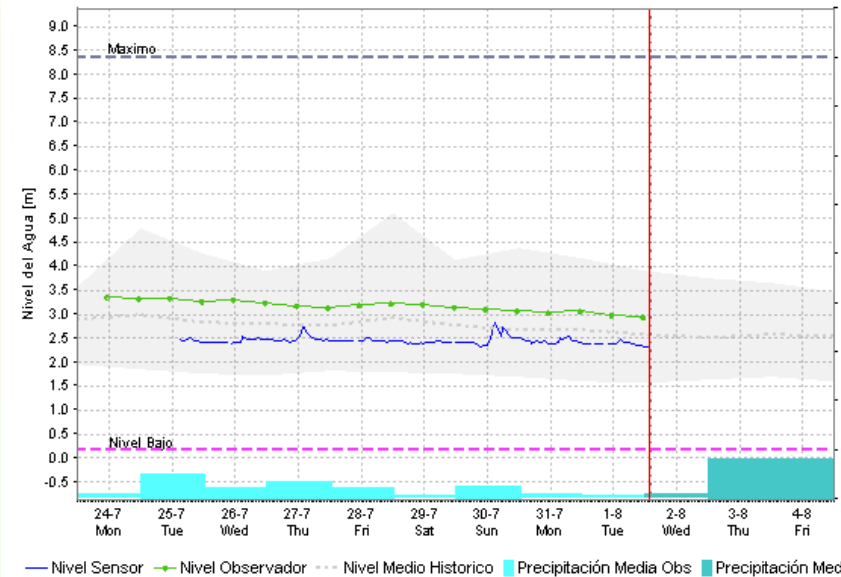
PTO VALDIVIA AUTOM [26237040] - CORRIENTE: CAUCA

Subzona hidrográfica	Alerta	Descripción
Directos al Cauca entre Pto. Valdivia y río Nechí	Sin alerta	Descenso de niveles en el río Cauca en el tramo Puerto Valdivia – Nechí, condición que se prevé que se mantendrá los próximos días.

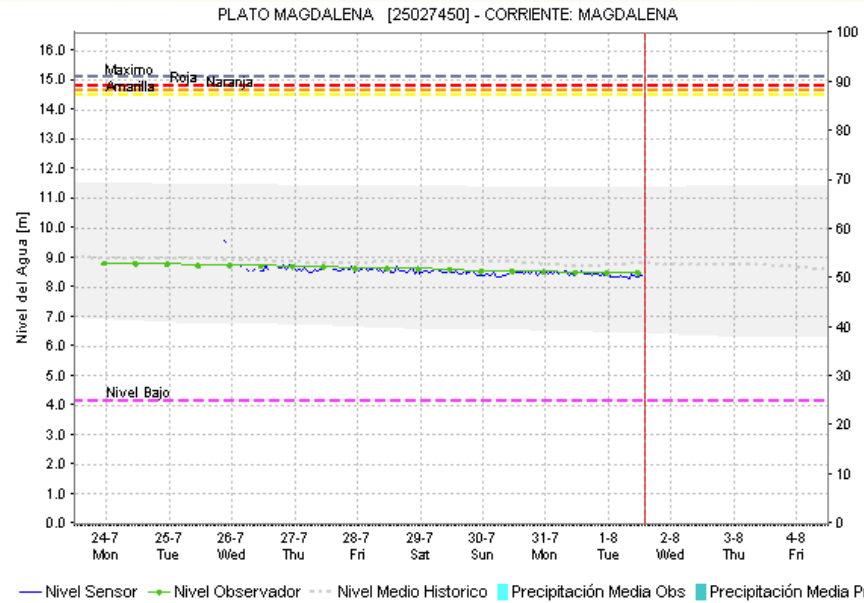
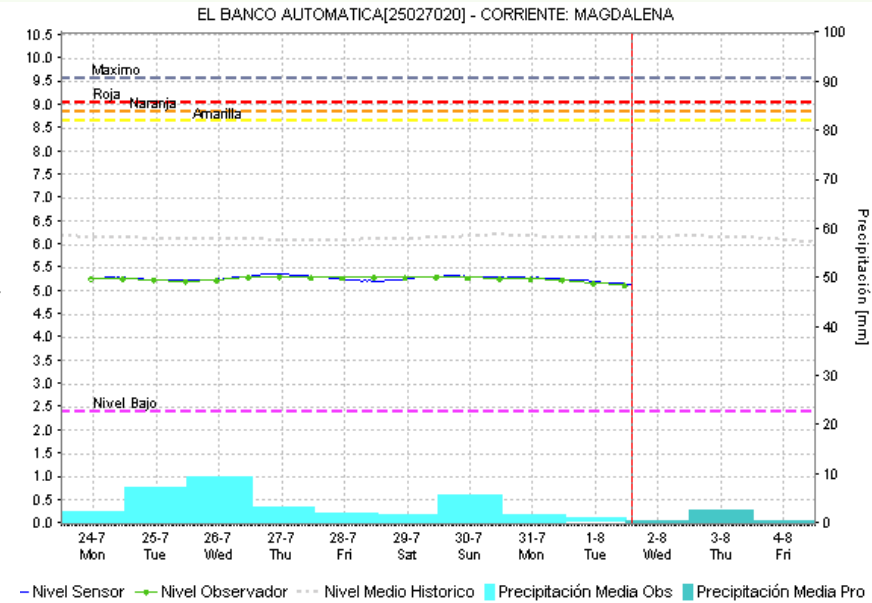
Subzona hidrográfica	Alerta	Descripción
Directos Bajo Magdalena entre el Banco y el Plato	Sin alerta	Predominio de niveles estables en el Bajo Magdalena, incluyendo el Brazo de Loba (municipios de Barranco de Loba, Pinillos, Magangué y Cicuco) y Brazo de Mompós (Mompós, San Zenón, Talaiga Nuevo, Santa Ana y Santa Bárbara de Pinto). Se prevé descensos en los próximos días.
