BOLETÍN HIDROMETEOROLÓGICO DE LA MOJANA

San Marcos, Sucre 16 de agosto de 2023
Hora de la actualización: 12:00 HLC

BOLETÍN No: 879

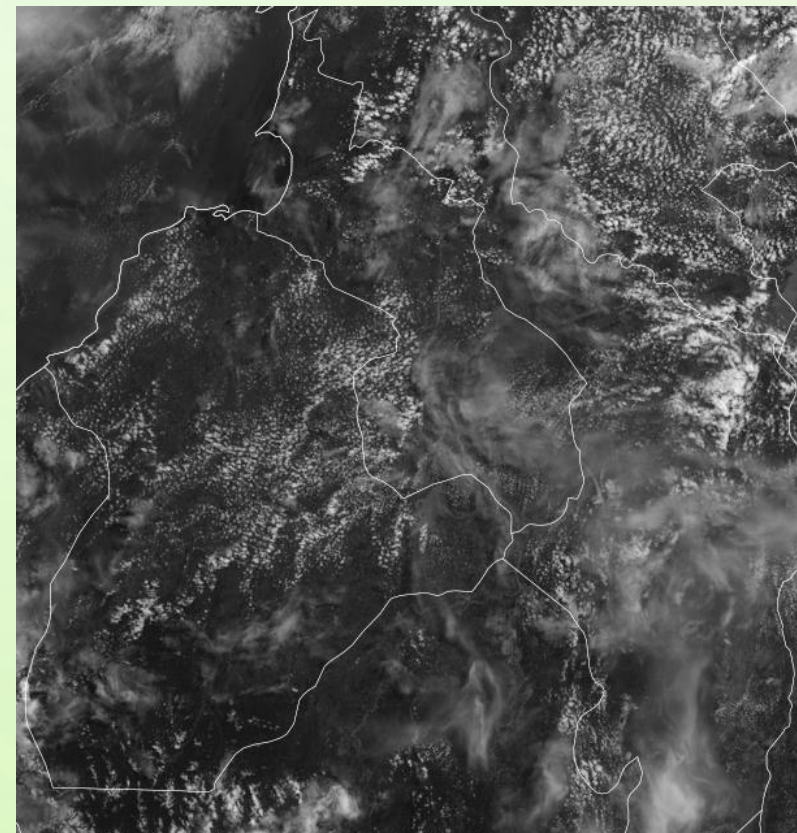
Imagen de satélite VIS 10:40 HLC
Fuente: RAMMB-CIRA

En las últimas horas ha predominado el tiempo seco.
