# BOLETÍN HIDROMETEOROLÓGICO DE LA MOJANA

San Marcos, Sucre 29 de agosto de 2023  
Hora de la actualización: 12:00 HLC

BOLETÍN No: 888

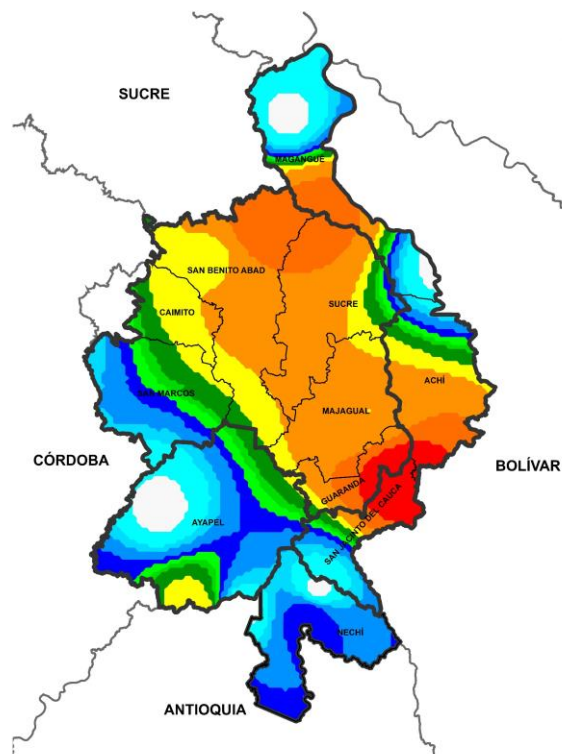
Precipitación acumulada  
28/08/2023 (07:00) – 29/08/2023 (07:00).  
Fuente: IDEAM

**Precipitación:** finalizando la tarde y durante la noche y madrugada, se dieron lluvias en el territorio que tuvieron su mayor intensidad sobre los municipios de Majagual, San Jacinto del Cauca, Sucre (Sucre), Magangué y Guaranda.

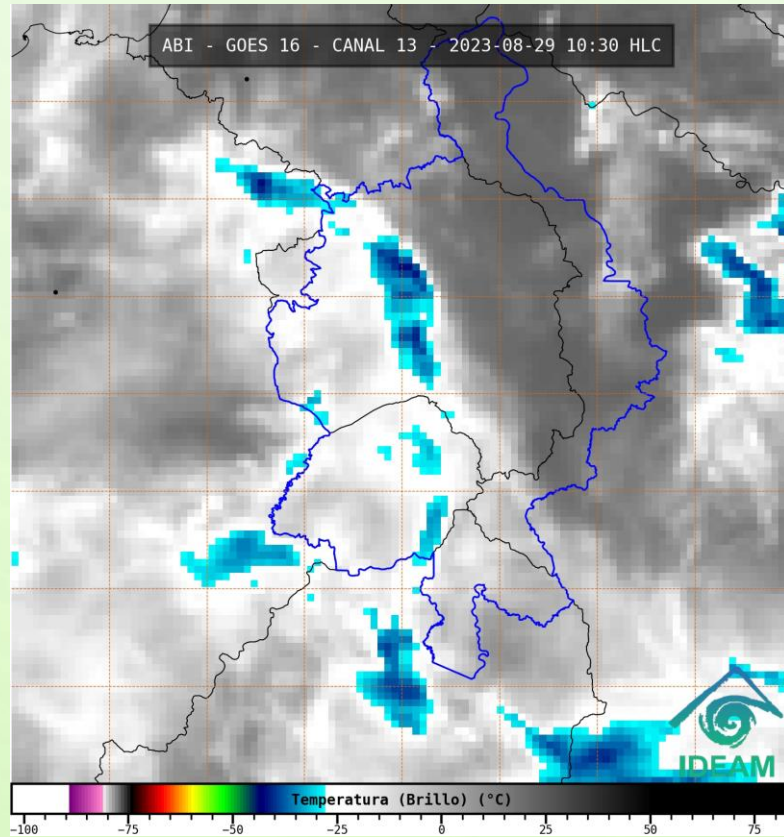
Imagen de satélite IR 10:30 HLC  
Fuente: IDEAM

En las últimas horas ha predominado el tiempo seco con cielo parcialmente nublado.

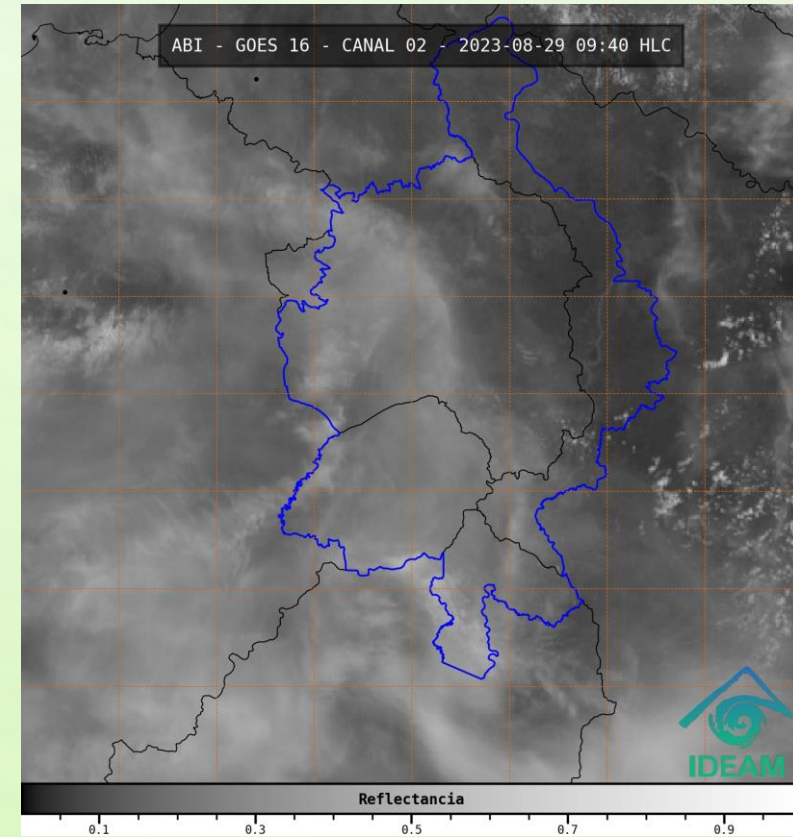
Imagen de satélite VIS 09:40 HLC  
Fuente: IDEAM

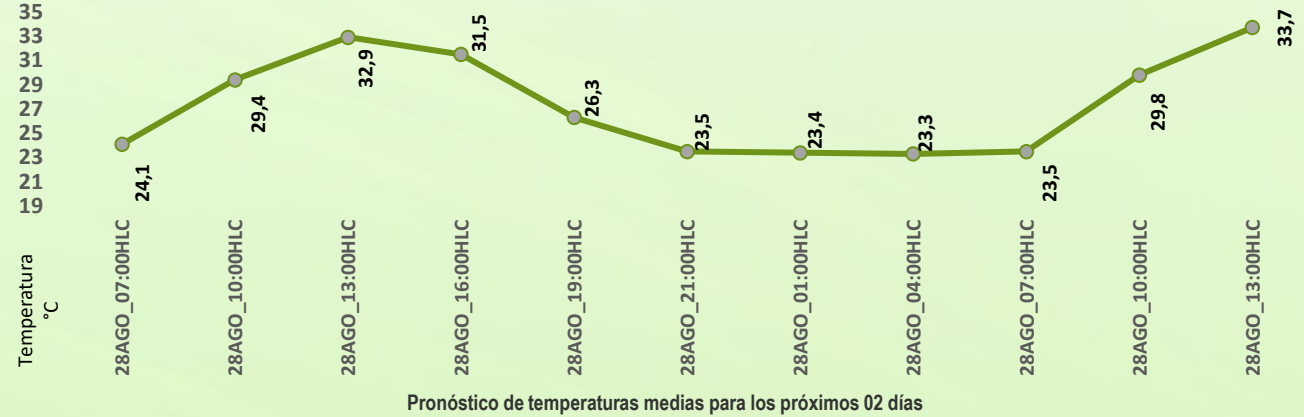
## PRONÓSTICO PARA EL MARTES 29 DE AGOSTO DE 2023

Día	Jornada	Temperatura Máxima	Nubosidad	Tipo de Precipitación	Probabilidad de Lluvia(%)
29 DE AGOSTO DE 2023	Tarde	34°C	Parcialmente nublado	Sin lluvias	20%
	Noche	25°C	Nublado	Lluvias	40%

**Precipitación:** se prevé que para la tarde, noche y madrugada predominen condiciones secas.

**Temperatura:** las temperaturas máximas oscilarán entre los 32°C y 34°C y las mínimas entre los 23°C y 25°C. Las sensaciones térmicas máximas estimadas oscilarán entre los 34°C y 40°C.

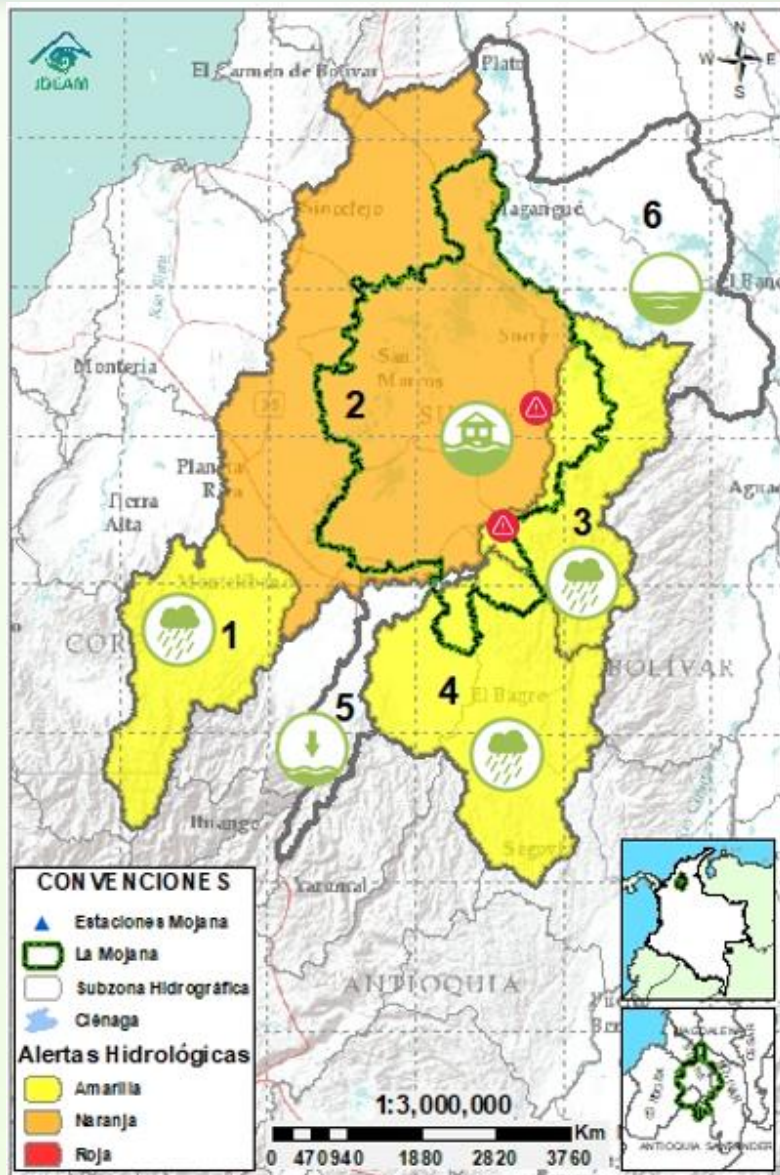
Condiciones hidrológicas antecedentes para el 28/08/2023

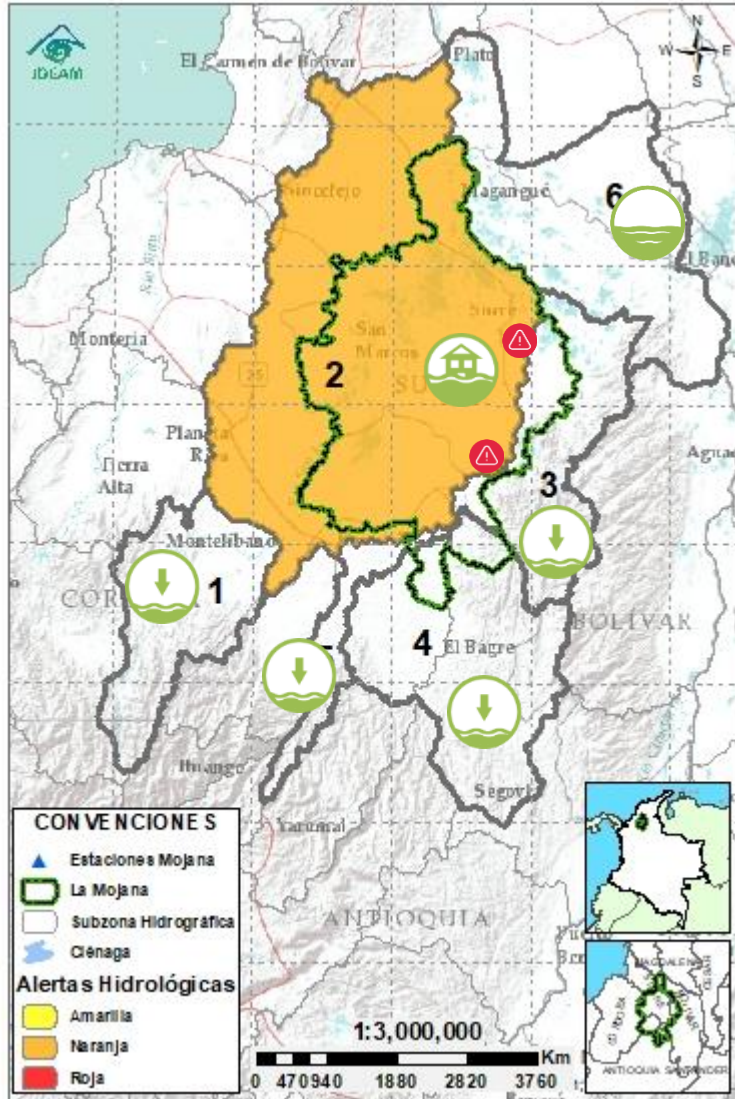
**Descripción condiciones hidrológicas:** se mantiene la alerta naranja en la cuenca baja del río San Jorge debido a la persistencia de los altos niveles en el río y la mayor parte de caños y ciénagas, además de zonas afectadas por inundaciones y el ingreso del río Cauca por el rompedero Caregato. La cuenca del Bajo Nechí, el alto San Jorge, el Bajo Cauca entre Puerto Valdivia y Pinillos y el Bajo Magdalena se encuentran en condiciones normales con ligera tendencia al descenso de niveles.

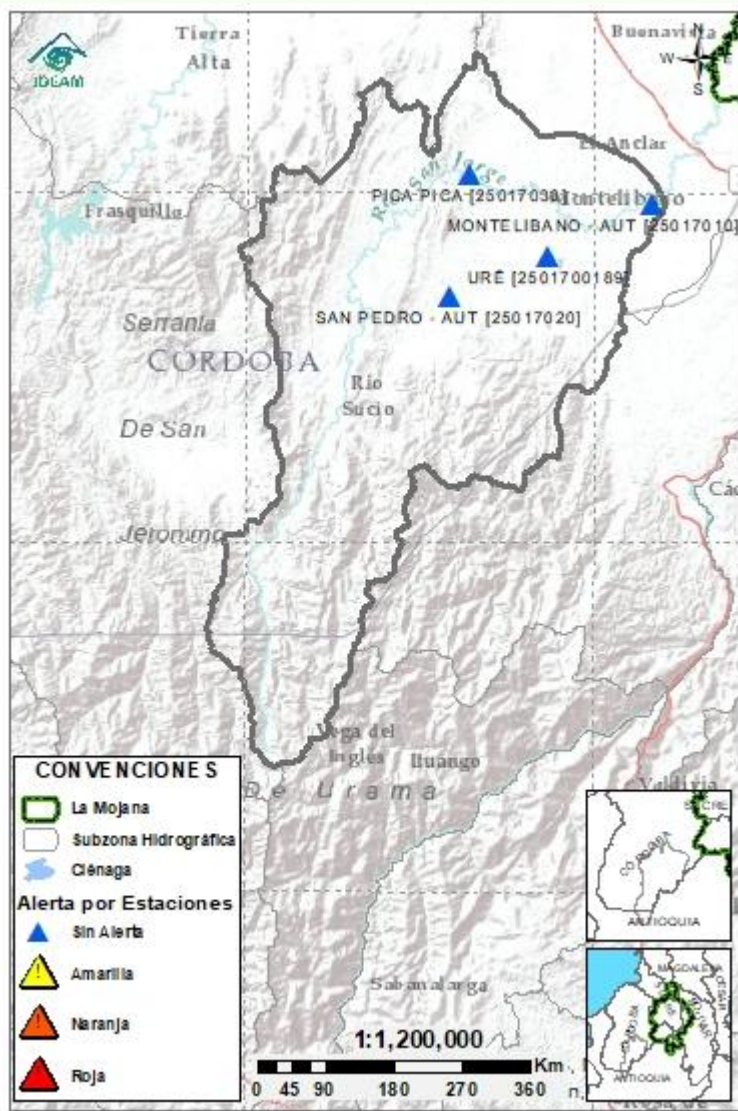
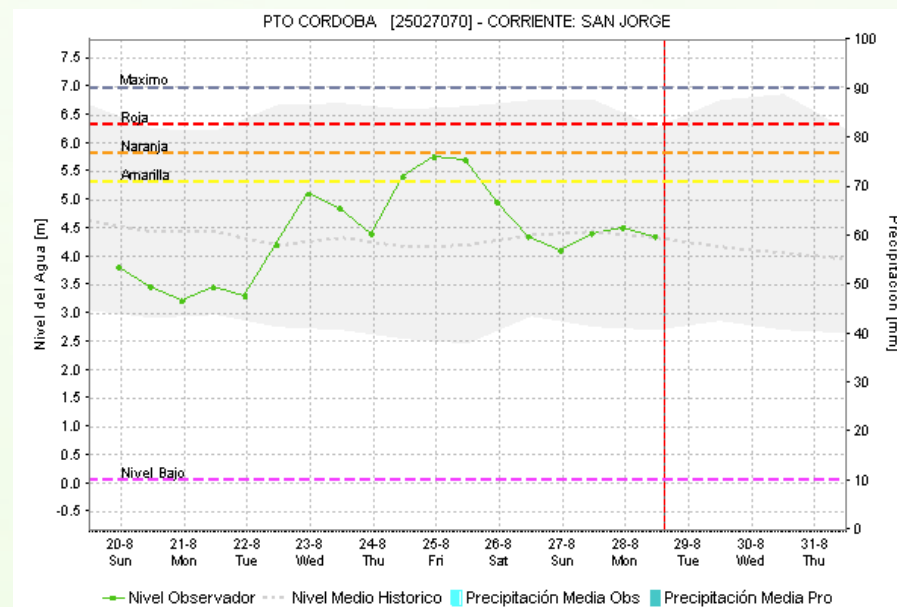
## 2.2.1 SUBZONA HIDROGRÁFICA DEL RÍO SAN JORGE CUENCA ALTA

Descenso de nivel en el río San Jorge y sus aportantes.

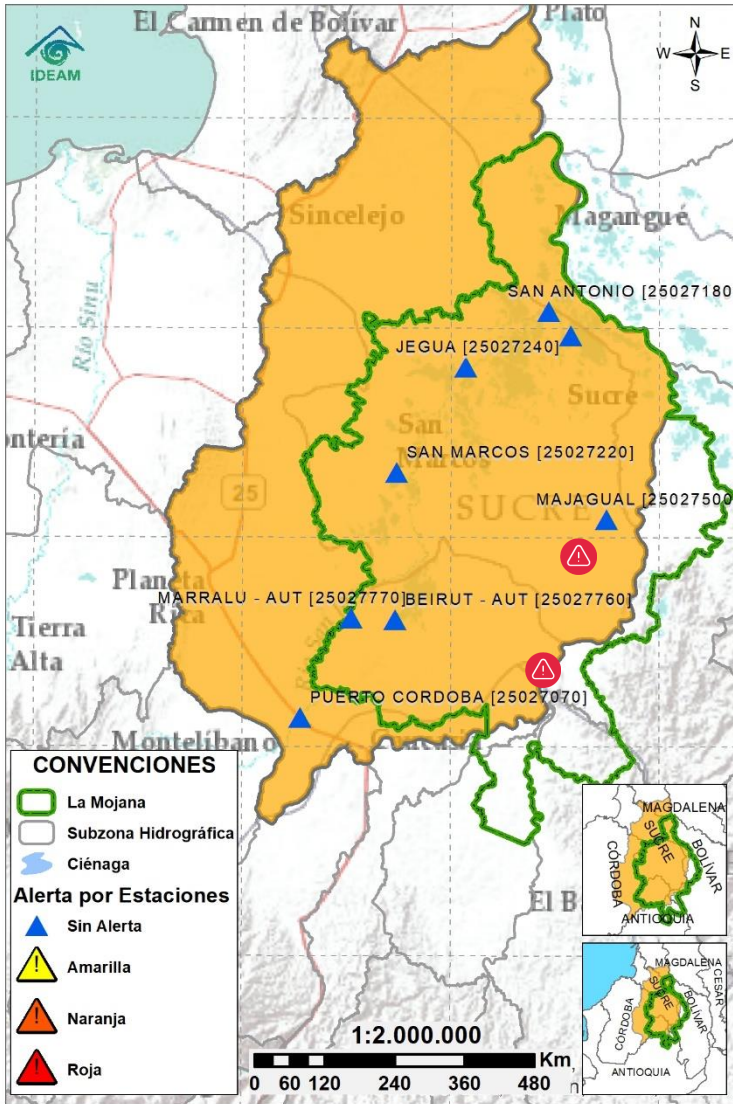
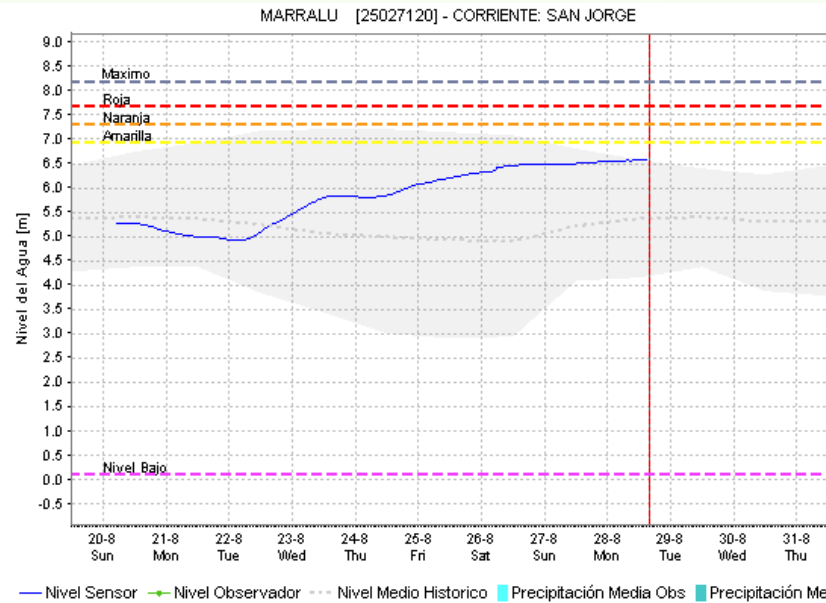
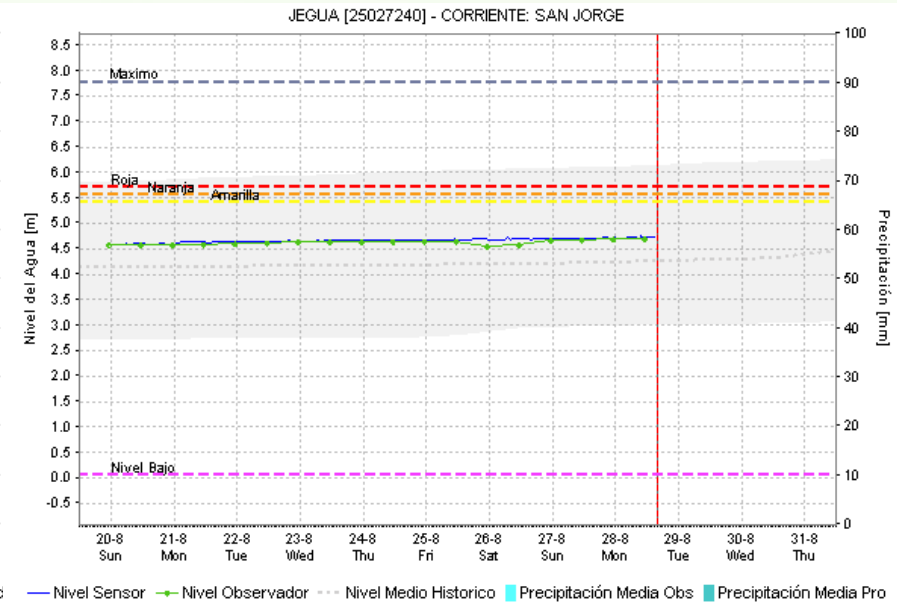
## 2.2.2 SUBZONA HIDROGRÁFICA DEL RÍO SAN JORGE CUENCA BAJA

Altos niveles en el río San Jorge junto con su sistema de caños y ciénagas, persistencia del ingreso del Cauca por el rompedero Caregato.

Alerta puntual debido a inundaciones por desbordamiento del caño Rabón, en el sector de Nueva Esperanza - Municipio Guaranda, Sucre (01/08/2023)

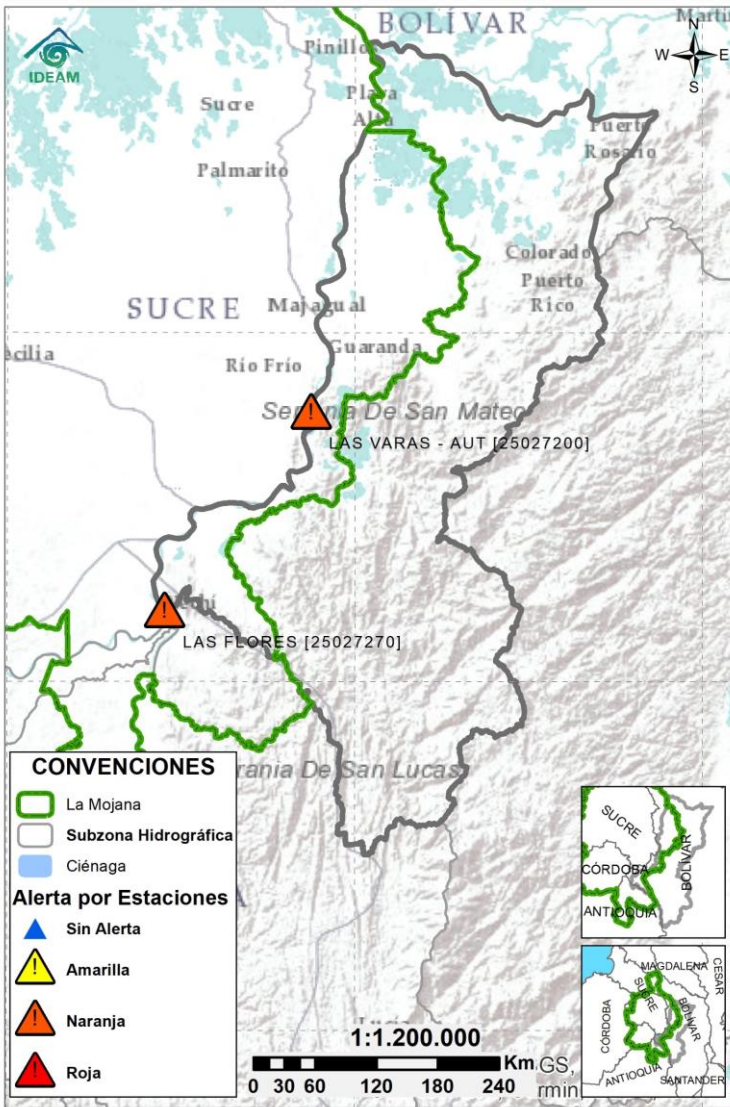
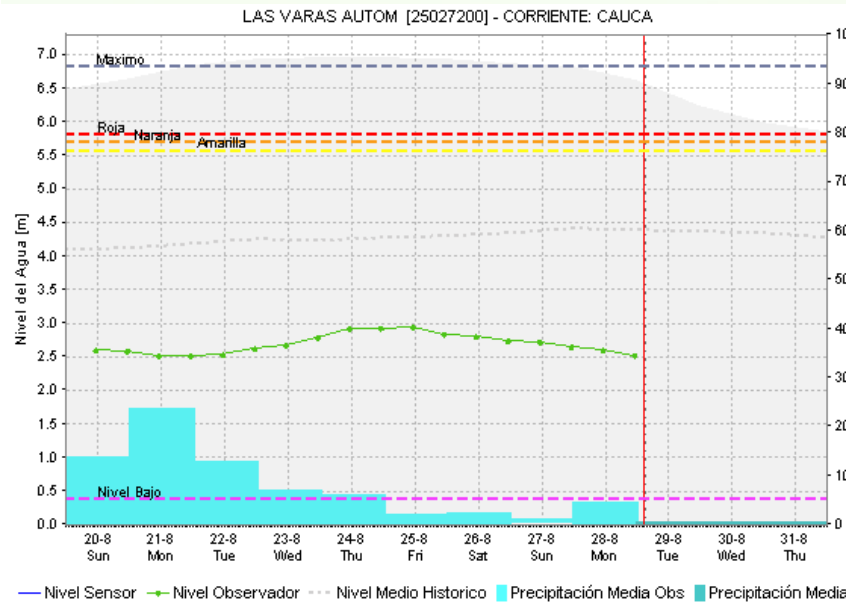
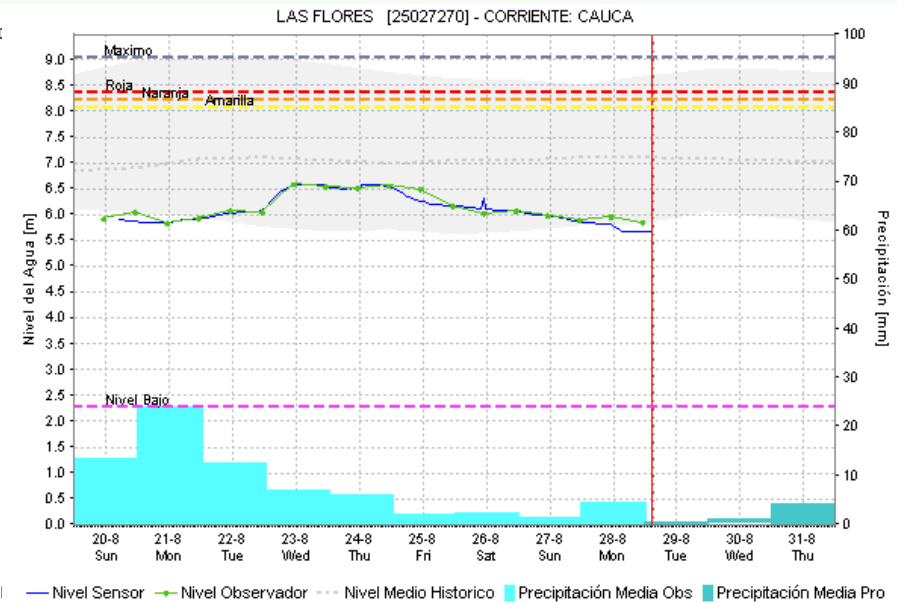
## 2.2.3 DIRECTOS AL BAJO CAUCA - CIÉNAGA LA RAYA ENTRE EL RÍO NECHÍ Y EL BRAZO DE LOBA

Subzona hidrográfica	Alerta	Descripción
Directos al bajo Cauca-Ciénaga La Raya entre el río Nechí y Brazo de Loba	Sin alerta	Se registra descenso en los niveles, condición que se mantendrá los próximos días.

Alerta en el sector Caregato (San Jacinto del Cauca), por persistencia del ingreso del río Cauca hacia el Bajo San Jorge. <b>Nota (27/08/2021):</b> rompimiento del dique marginal del río Cauca en el sector Caregato, generando ingreso de agua hacia el Bajo San Jorge. Emergencia activa hasta la fecha.

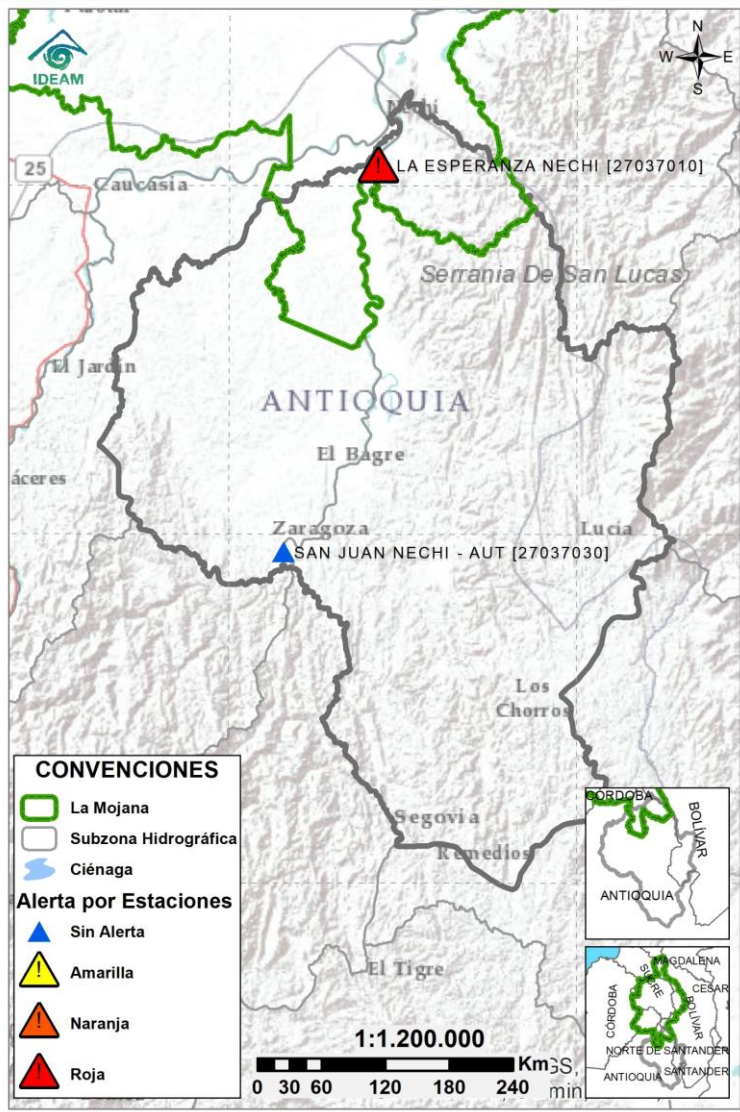
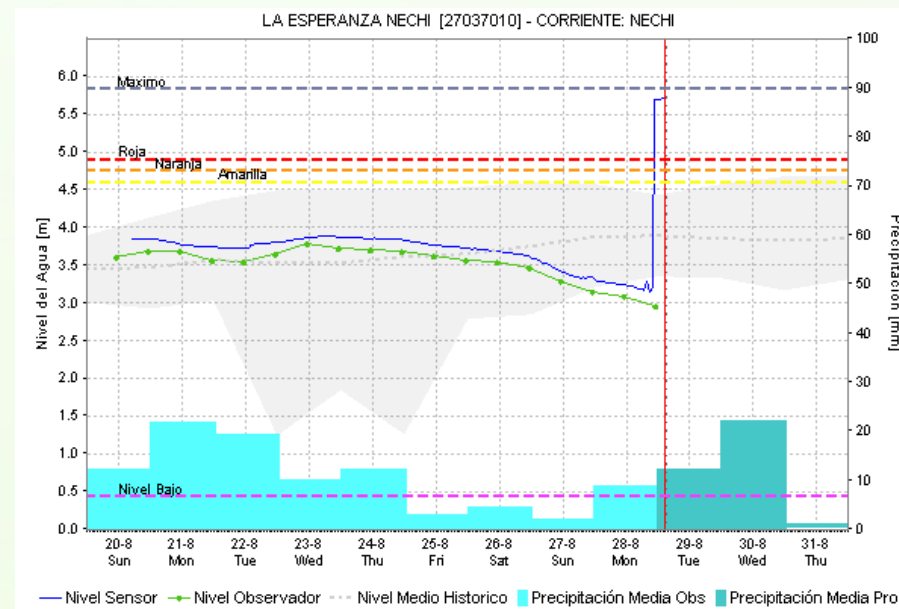
## 2.2.4 SUBZONA HIDROGRÁFICA DEL RÍO NECHÍ CUENCA BAJA

Subzona hidrográfica	Alerta	Descripción
Cuenca baja del río Nechí	Sin alerta	Ligeros descensos de nivel en el río Nechí y sus aportantes.

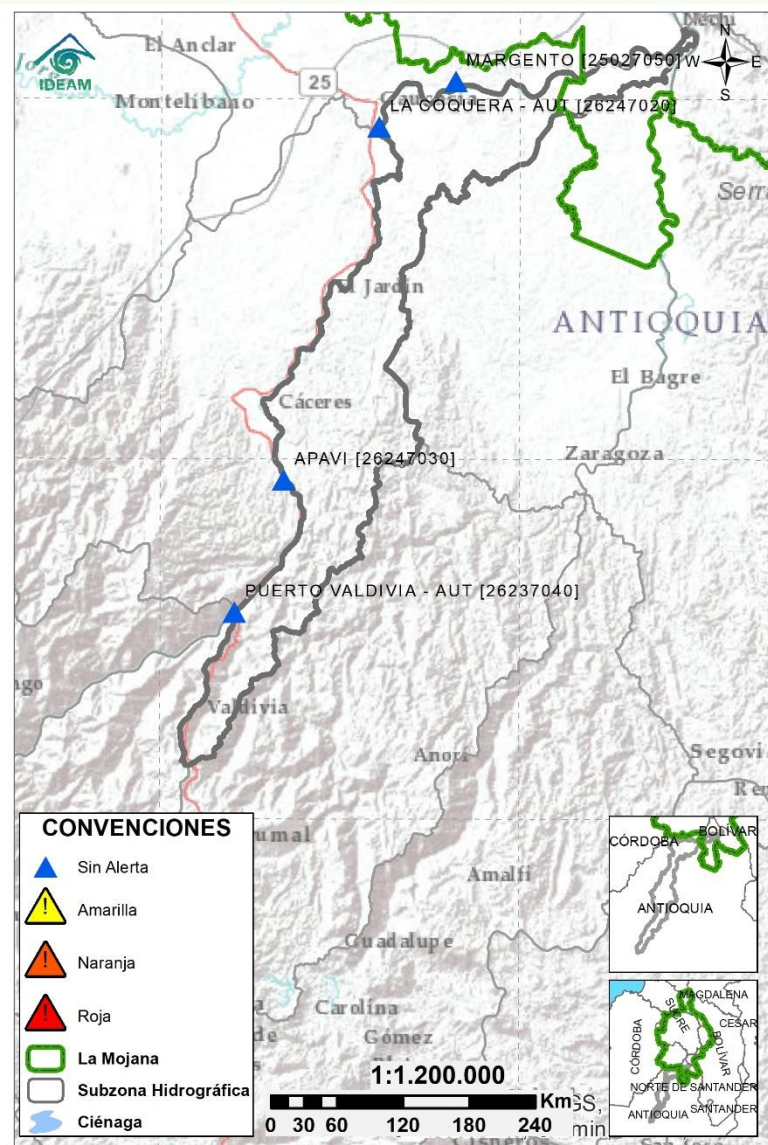
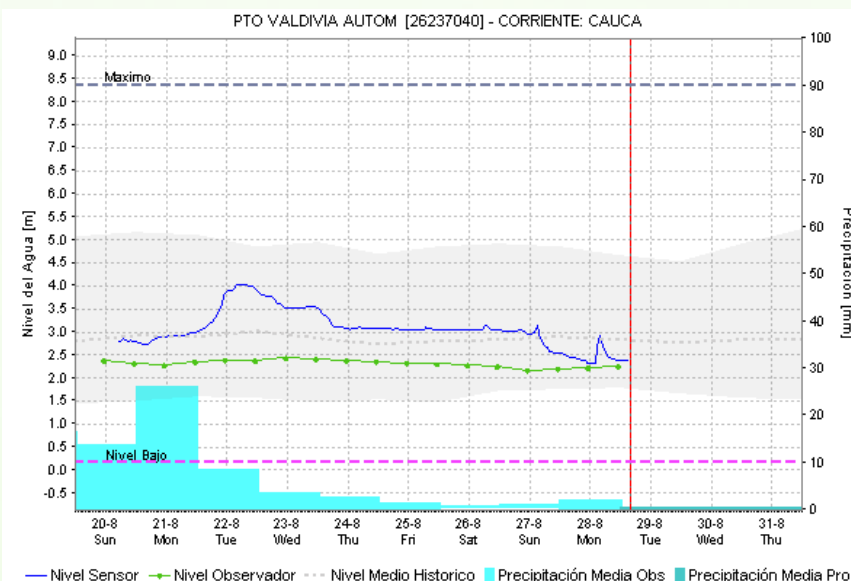
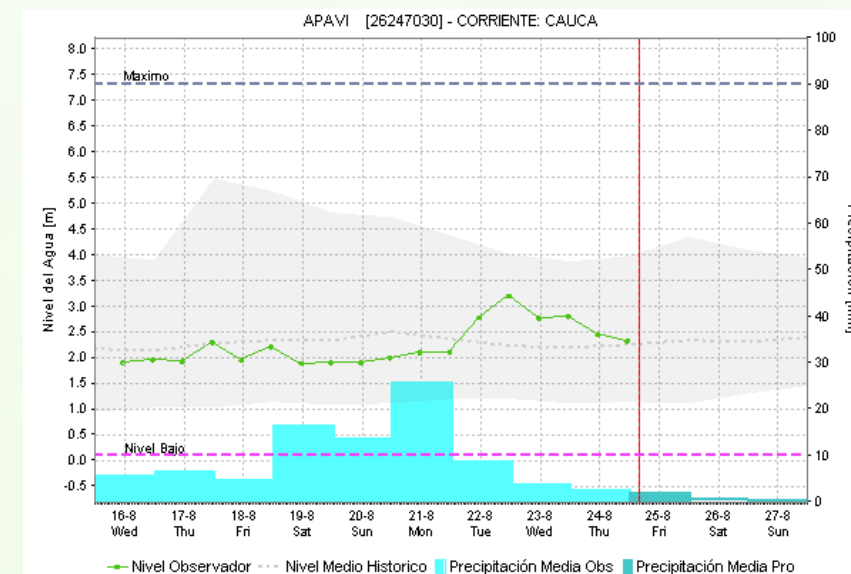
## 2.2.5 DIRECTOS AL CAUCA ENTRE PTO. VALDIVIA Y RÍO NECHÍ

Subzona hidrográfica	Alerta	Descripción
Directos al Cauca entre Puerto Valdivia y río Nechí	Sin alerta	Se registra descenso de nivel en el río Cauca, se prevé que esta condición persista los próximos días.

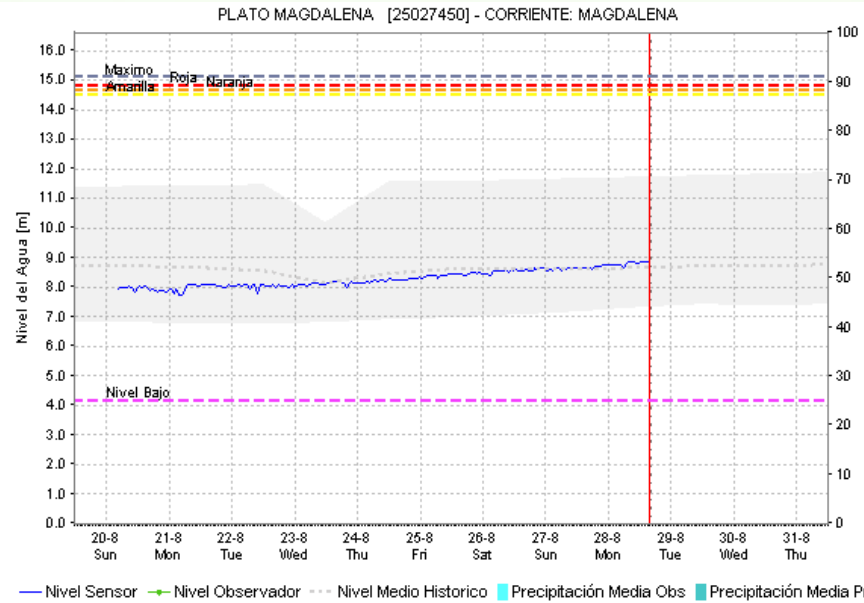
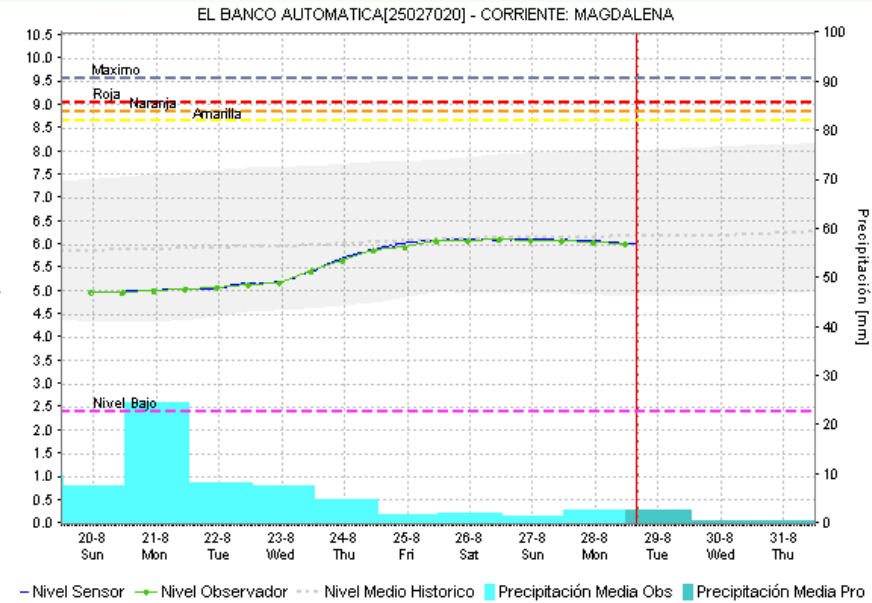
## 2.2.6 DIRECTOS AL BAJO MAGDALENA ENTRE EL BANCO Y EL PLATO

Subzona hidrográfica	Alerta	Descripción
Directos Bajo Magdalena entre el Banco y el Plato	Sin alerta	Tendencia a la estabilidad en los niveles del bajo Magdalena incluyendo el Brazo de Loba (municipios de Barranco de Loba, Pinillos, Magangué y Cicuco) y el Brazo de Mompós (Mompós, San Zenón, Talaigua Nuevo, Santa Ana y Santa Bárbara de Pinto).
