# BOLETÍN HIDROMETEOROLÓGICO DE LA MOJANA

San Marcos, Sucre 01 de septiembre de 2023  
Hora de la actualización: 12:00 HLC

BOLETÍN No: 891

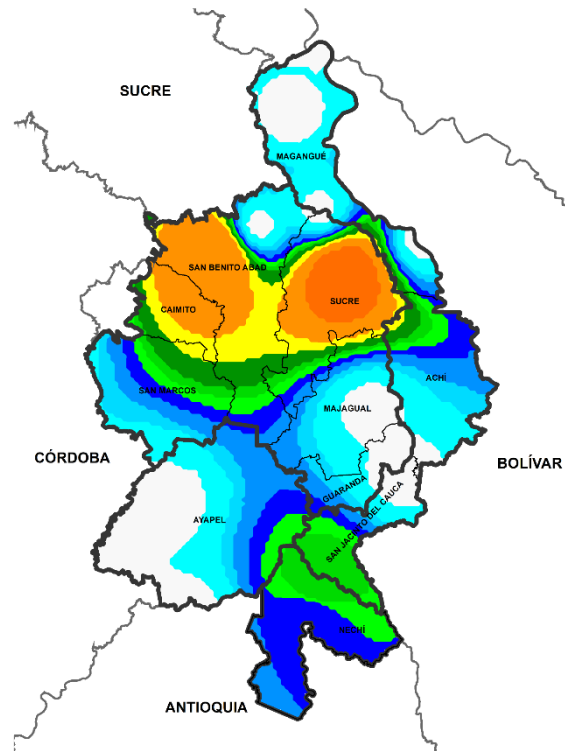
Precipitación acumulada  
31/08/2023 (07:00) – 01/09/2023 (07:00).  
Fuente: IDEAM

**Precipitación:** se dieron lluvias por sectores finalizando la madrugada al norte de la región, especialmente sobre los municipios de Sucre, San Marcos, Caimito, San Benito Abad y Magangué.

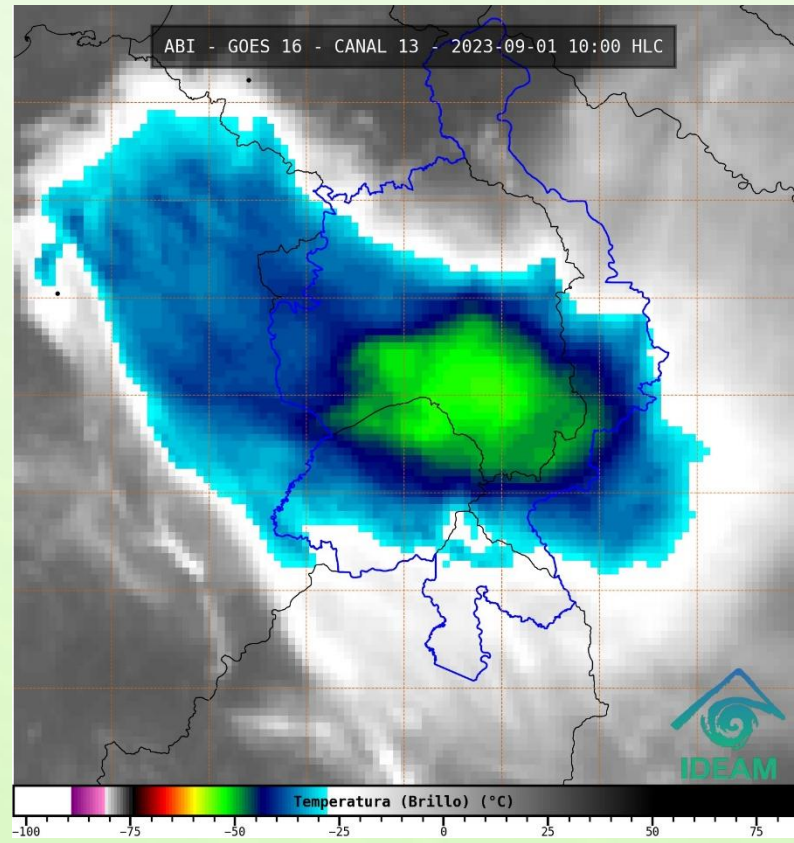
Imagen de satélite IR 10:00 HLC  
Fuente: IDEAM

En las últimas horas ha predominado el tiempo seco con cielo mayormente nublado.

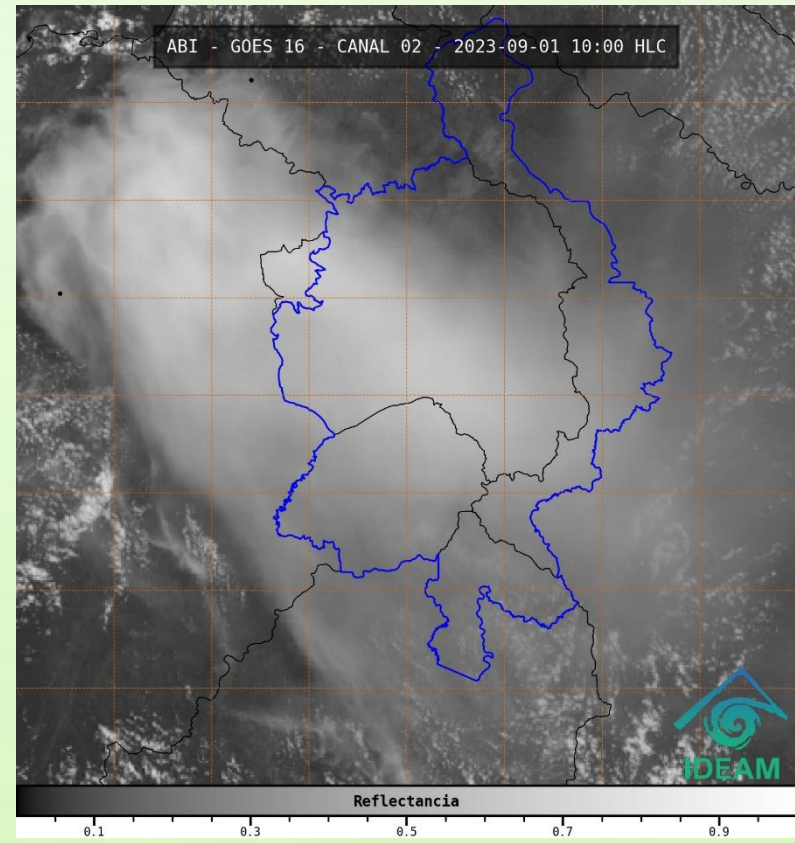
Imagen de satélite VIS 10:00 HLC  
Fuente: IDEAM

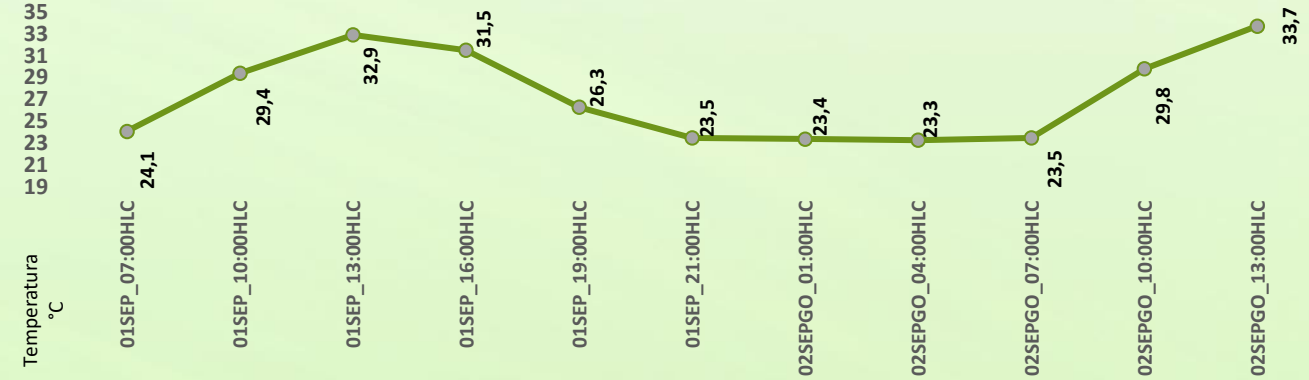
Pronóstico de temperaturas medias para los próximos 02 días

**Temperatura:** las temperaturas máximas oscilarán entre los 32°C y 34°C y las mínimas entre los 23°C y 25°C. Las sensaciones térmicas máximas estimadas oscilarán entre los 34°C y 40°C.

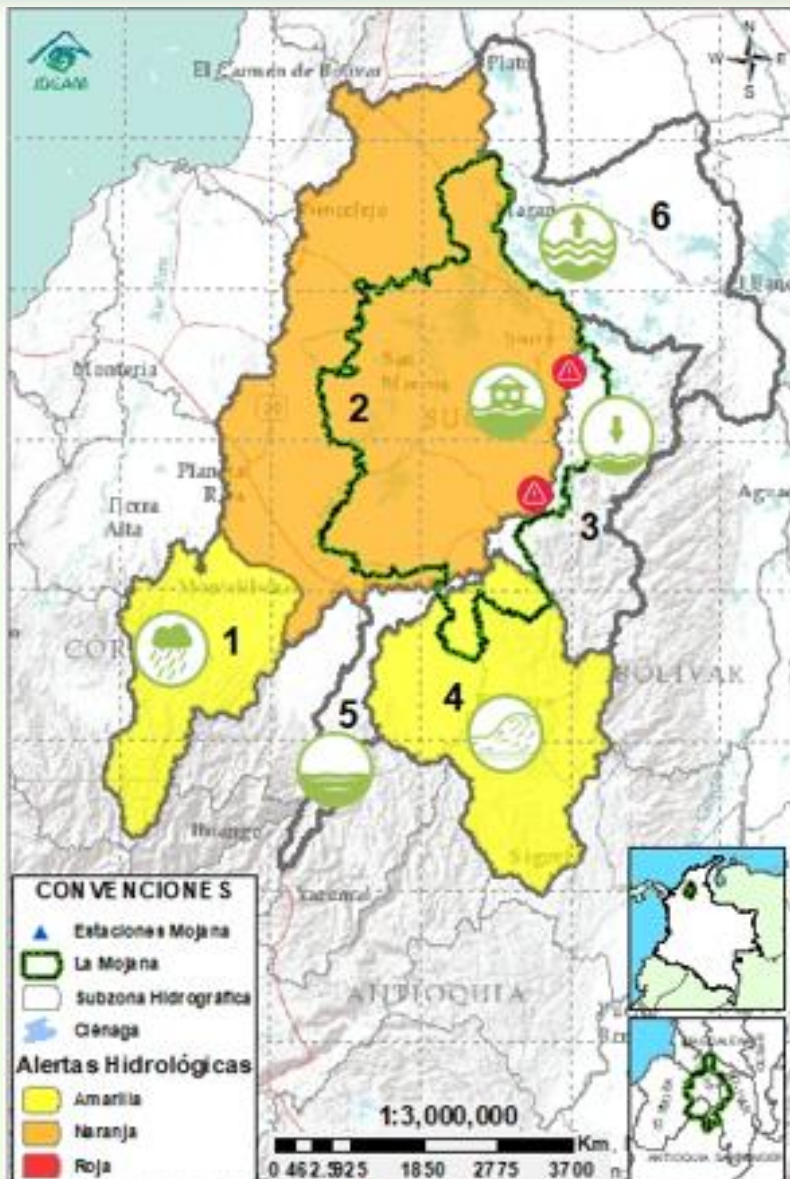
Condiciones hidrológicas antecedentes para el 31/08/2023

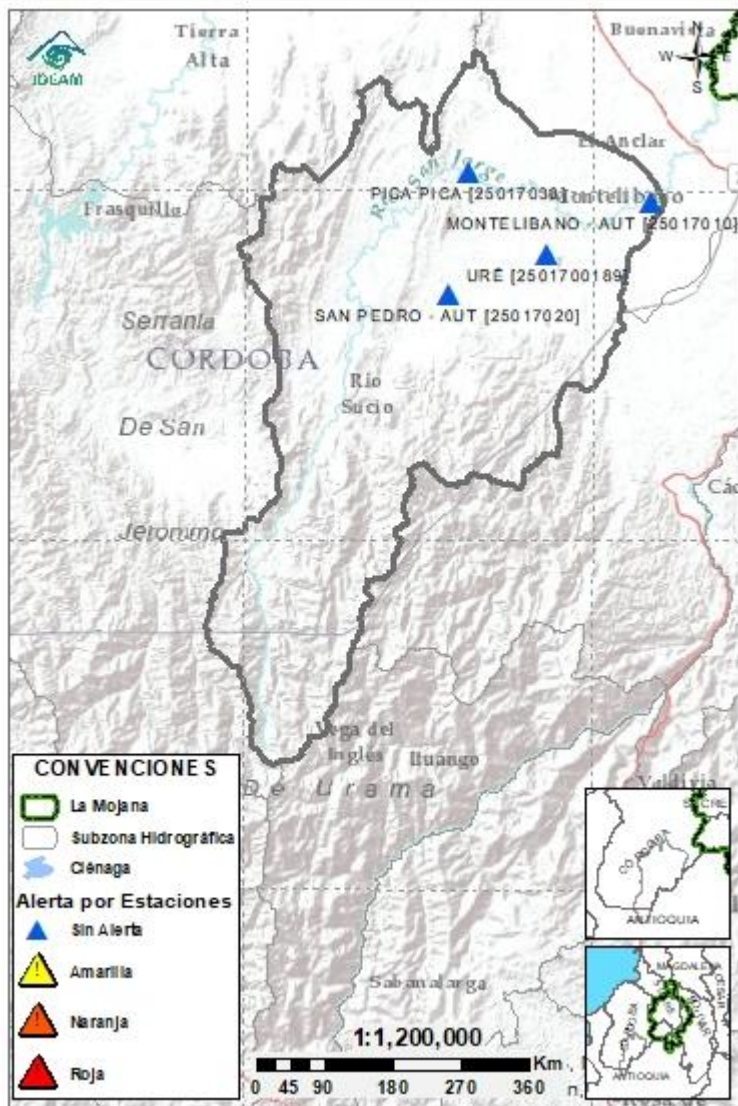
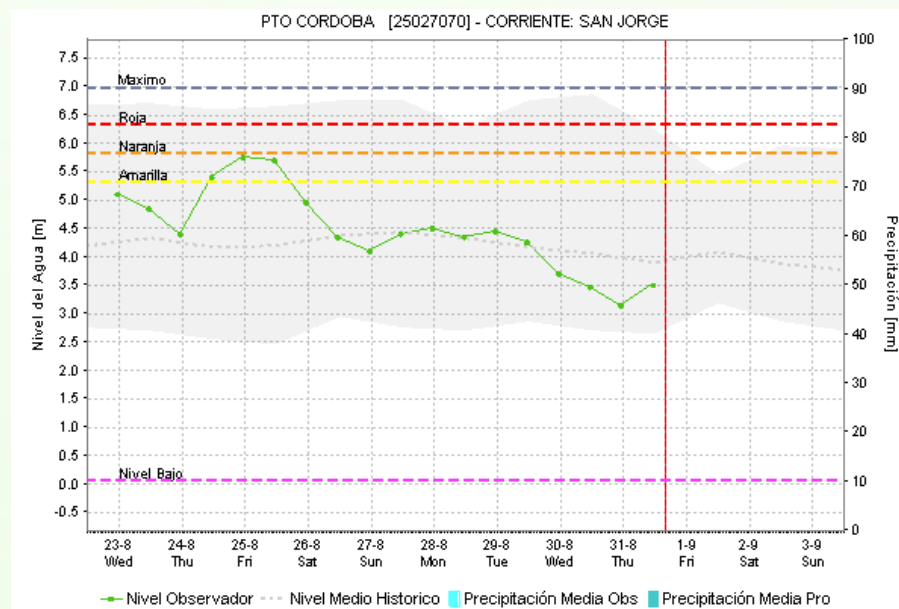
## 2.2.1 SUBZONA HIDROGRÁFICA DEL RÍO SAN JORGE CUENCA ALTA

Subzona hidrográfica	Alerta	Descripción
Cuenca alta del río San Jorge	Sin alerta	Ligeros ascensos en la parte alta del río San Jorge se prevé comportamiento similar en sus aportantes: río San pedro y río Uré.

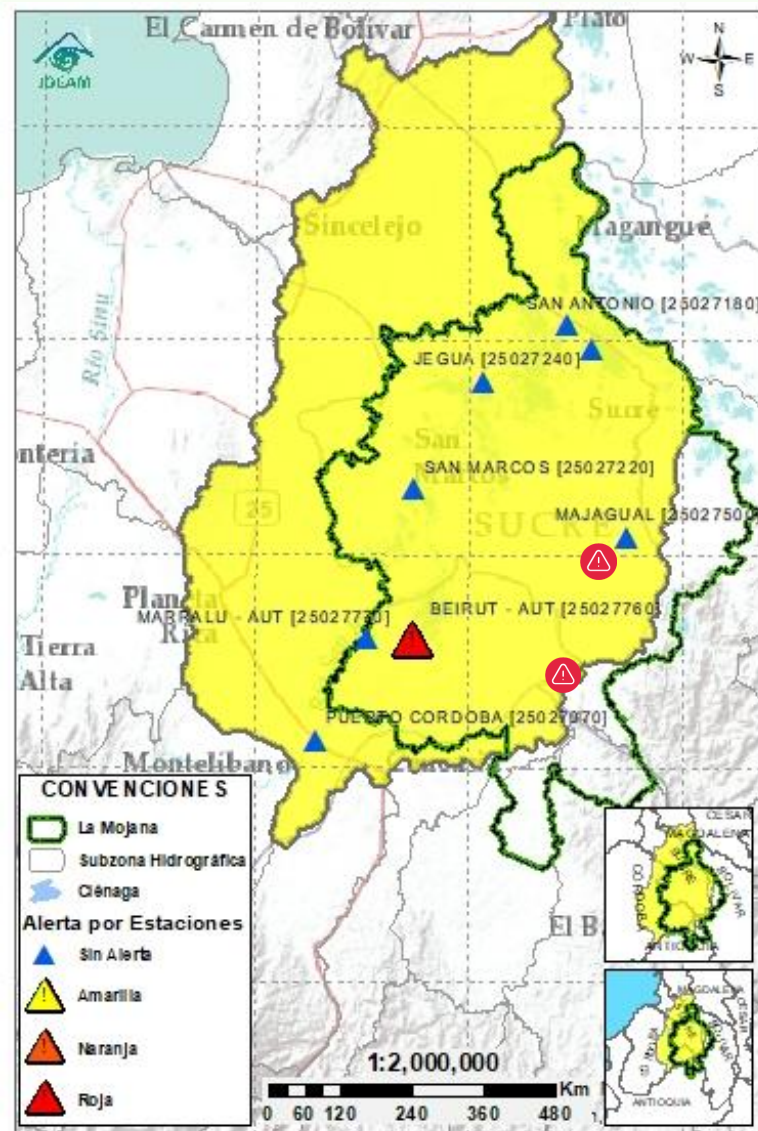
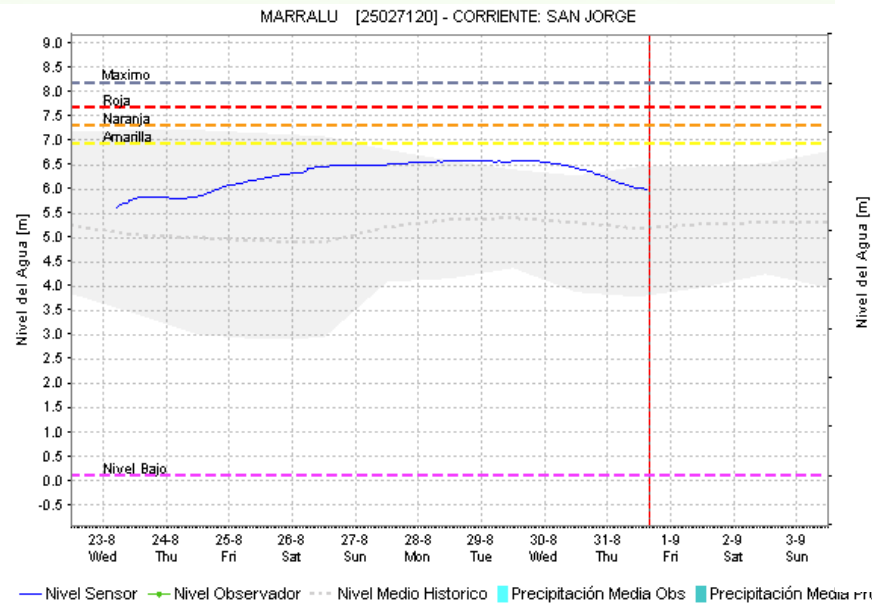
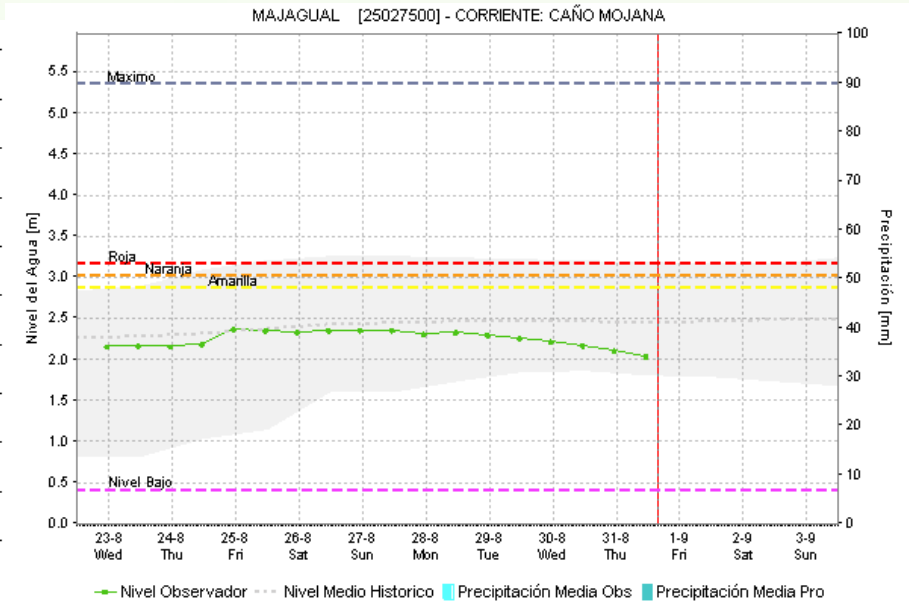
## 2.2.2 SUBZONA HIDROGRÁFICA DEL RÍO SAN JORGE CUENCA BAJA

Subzona hidrográfica	Alerta	Descripción
Cuenca baja del río San Jorge		Predominio de descenso de niveles pero con persistencia del ingreso del Cauca por el rompedero Caregato.
		Alerta puntual debido a inundaciones por desbordamiento del caño Rabón, en el sector de Nueva Esperanza - Municipio Guaranda, Sucre desde el 01/08/2023.

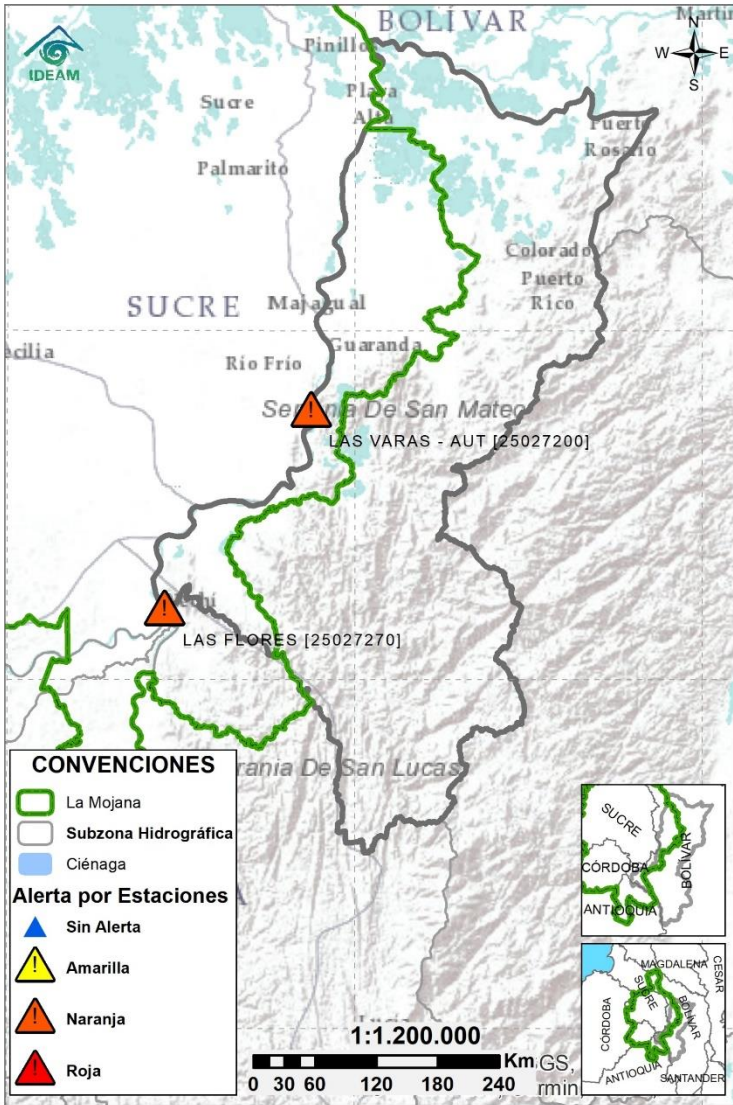
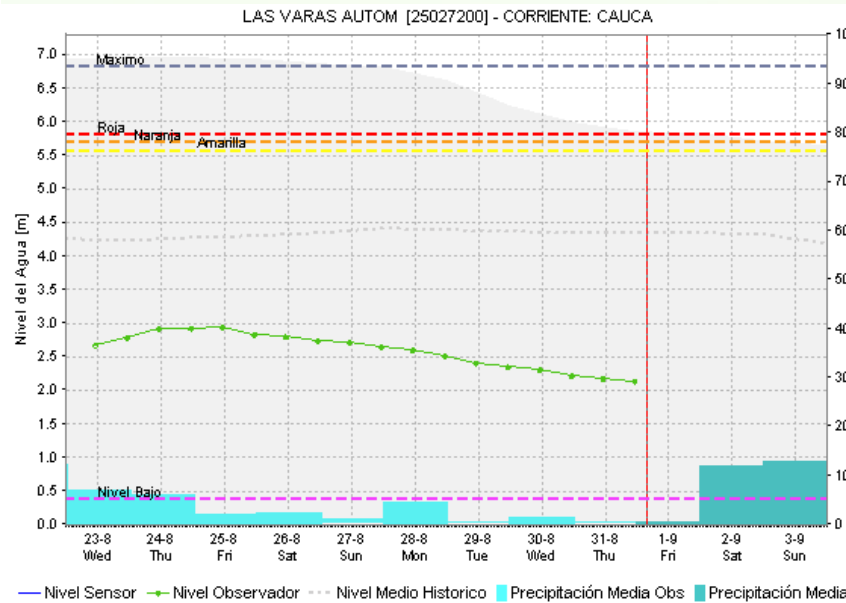
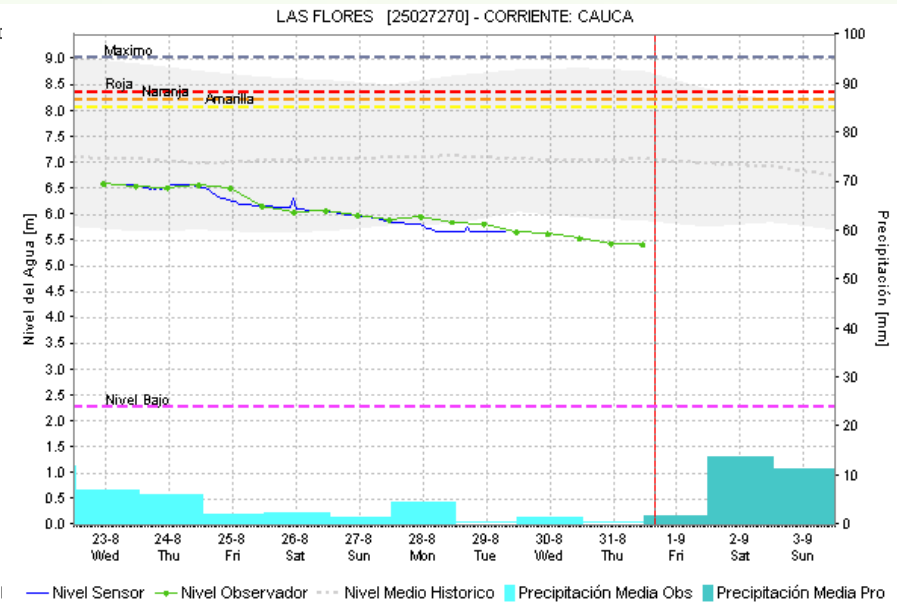
## 2.2.3 DIRECTOS AL BAJO CAUCA - CIÉNAGA LA RAYA ENTRE EL RÍO NECHÍ Y EL BRAZO DE LOBA

Subzona hidrográfica	Alerta	Descripción
Directos al bajo Cauca-Ciénaga La Raya entre el río Nechí y Brazo de Loba	Sin alerta	Se registra descenso en los niveles, condición que se mantendrá los próximos días.

Alerta en el sector Caregato (San Jacinto del Cauca), por persistencia del ingreso del río Cauca hacia el Bajo San Jorge. <b>Nota (27/08/2021):</b> rompimiento del dique marginal del río Cauca en el sector Caregato, generando ingreso de agua hacia el Bajo San Jorge. Emergencia activa hasta la fecha.

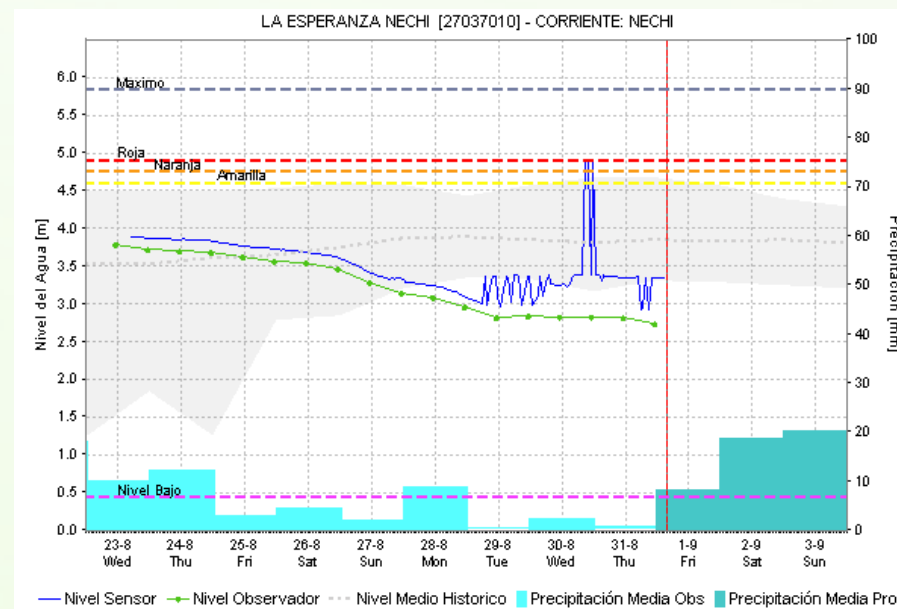
## 2.2.4 SUBZONA HIDROGRÁFICA DEL RÍO NECHÍ CUENCA BAJA

Subzona hidrográfica	Alerta	Descripción
Cuenca baja del río Nechí		Probabilidad de crecientes, especialmente en los aportantes del río Nechí (quebradas La Oca en Zaragoza y La Villa en El Bagre).

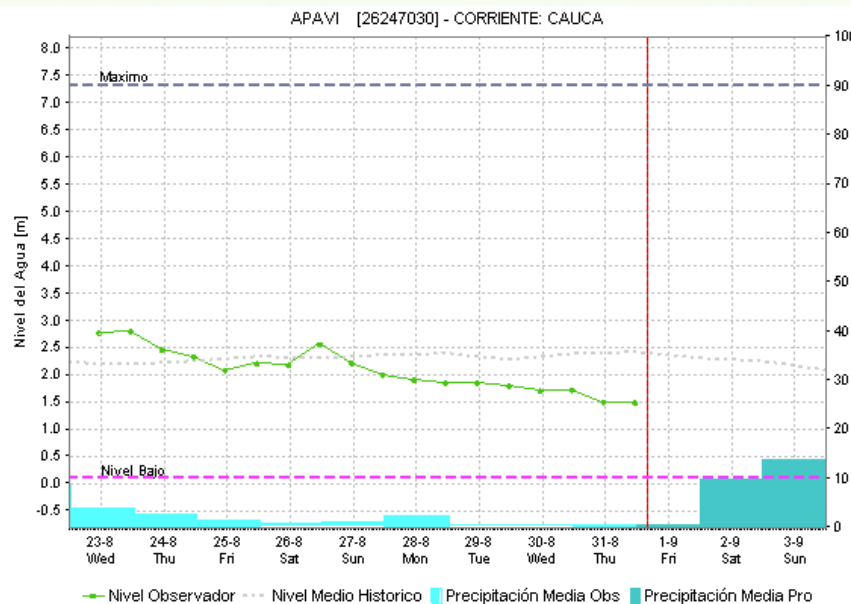
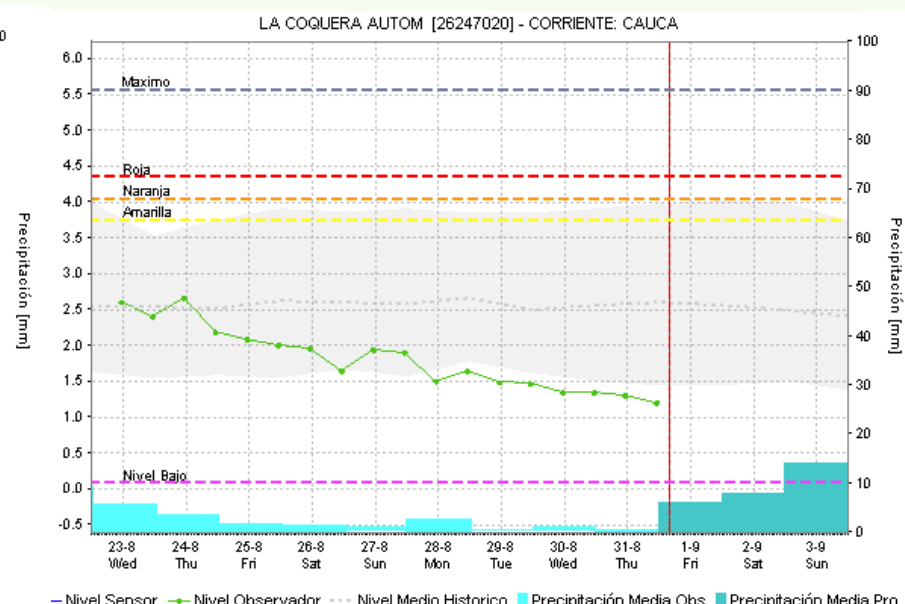
## 2.2.5 DIRECTOS AL CAUCA ENTRE PTO. VALDIVIA Y RÍO NECHÍ

Subzona hidrográfica	Alerta	Descripción
Directos al Cauca entre Puerto Valdivia y río Nechí	Sin alerta	Descenso de niveles en el río Cauca en el tramo Puerto Valdivia – Nechí, se prevé su estabilización en los próximos días.

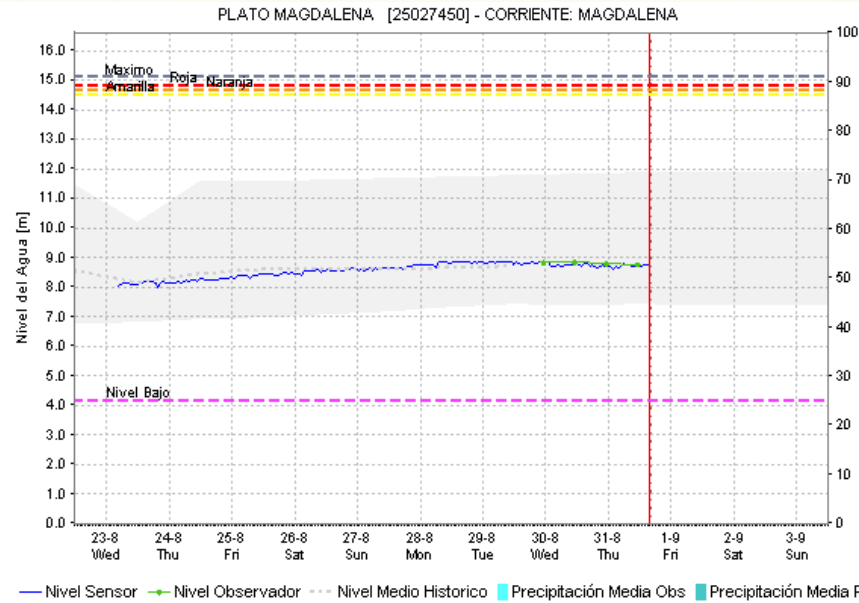
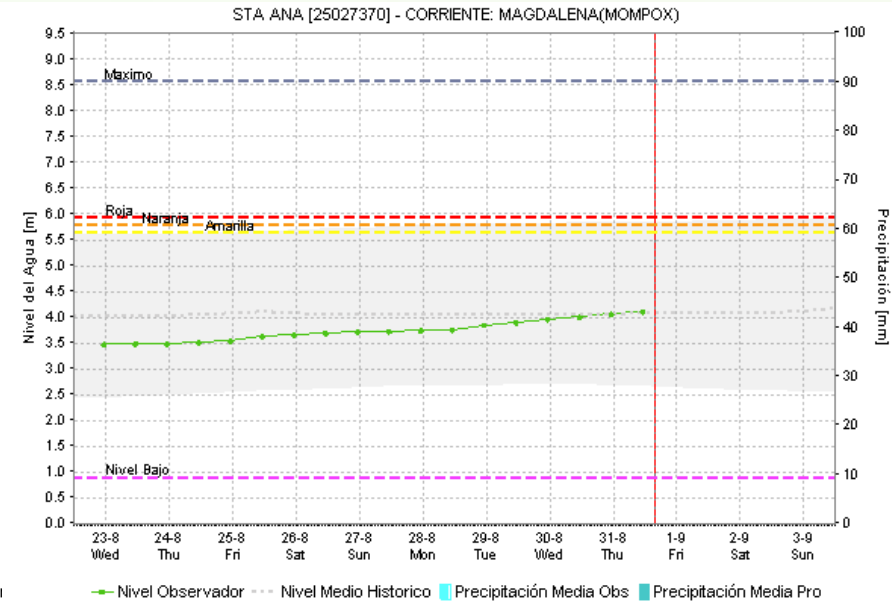
## 2.2.6 DIRECTOS AL BAJO MAGDALENA ENTRE EL BANCO Y EL PLATO

Subzona hidrográfica	Alerta	Descripción
Directos Bajo Magdalena entre el Banco y el Plato	<b>Sin alerta</b>	Ascenso de niveles en el Brazo de Loba (municipios de Barranco de Loba, Pinillos, Magangué y Cicuco), no se descarta que esta condición se presente también en el brazo de Mompós (Mompós, San Zenón, Talaigua Nuevo, Santa Ana y Santa Bárbara de Pinto), y el Plato Magdalena por lluvias locales.
