BOLETÍN HIDROMETEOROLÓGICO DE LA MOJANA

San Marcos, Sucre 04 de septiembre de 2023
Hora de la actualización: 12:00 HLC

BOLETÍN No: 892

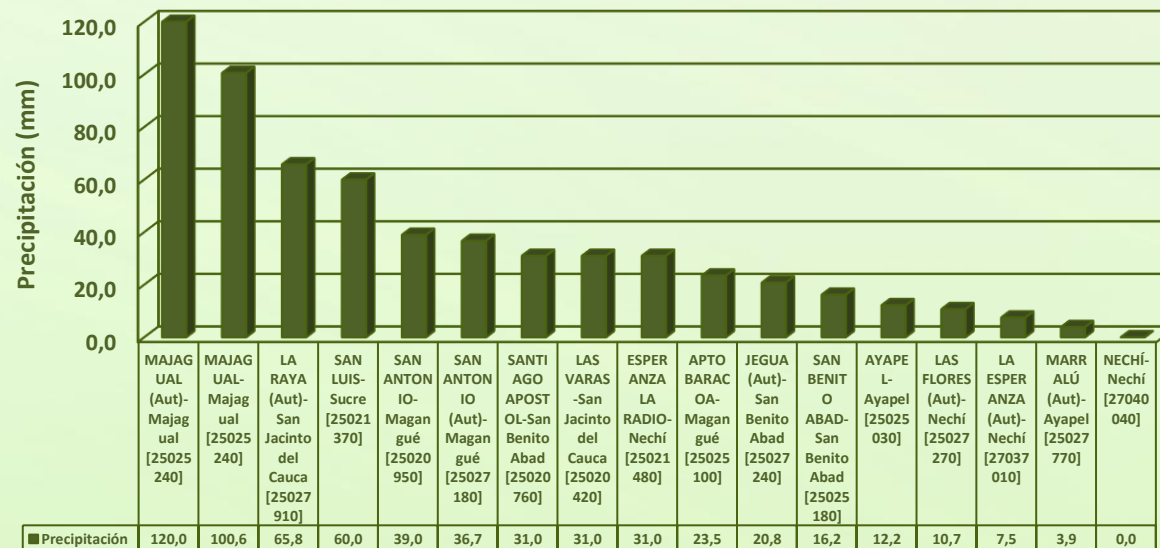
Lluvia Registrada el 03 Septiembre de 2023

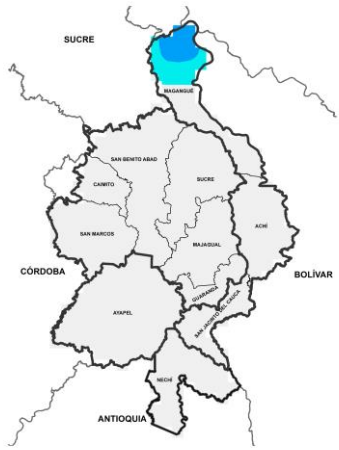
TARDE DEL 04 DE SEPTIEMBRE

NOCHE DEL 04 DE SEPTIEMBRE

MADRUGADA DEL 05 DE SEPTIEMBRE

ACUMULADO DEL 04 AL 05 DE SEPTIEMBRE

Precipitación: tendremos una tarde seca y una noche y madrugada con lluvias por sectores en el territorio mojanero.

Temperatura: las temperaturas máximas oscilarán entre los 32°C y 34°C y las mínimas entre los 23°C y 25°C. Las sensaciones térmicas máximas estimadas oscilarán entre los 34°C y 40°C.

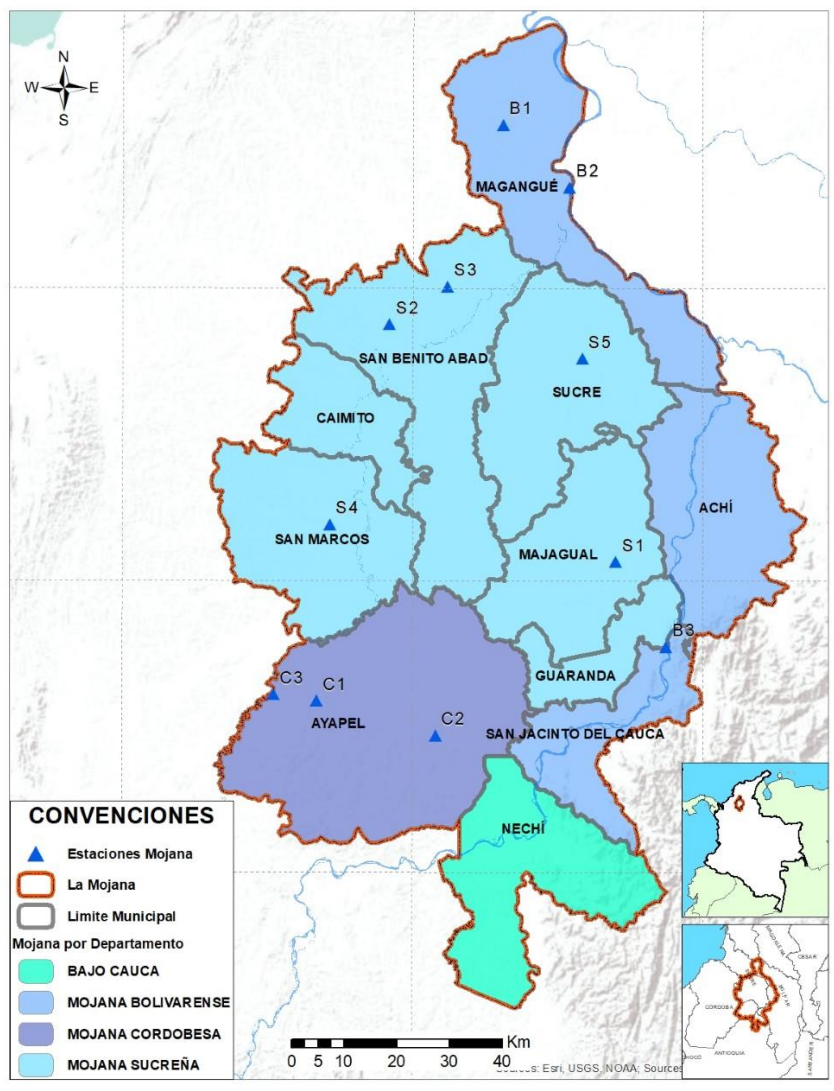
Subregionalización de La Mojana con fines de monitoreo y pronóstico
