BOLETÍN HIDROMETEOROLÓGICO DE LA MOJANA

San Marcos, Sucre 06 de septiembre de 2023

BOLETÍN No: 894

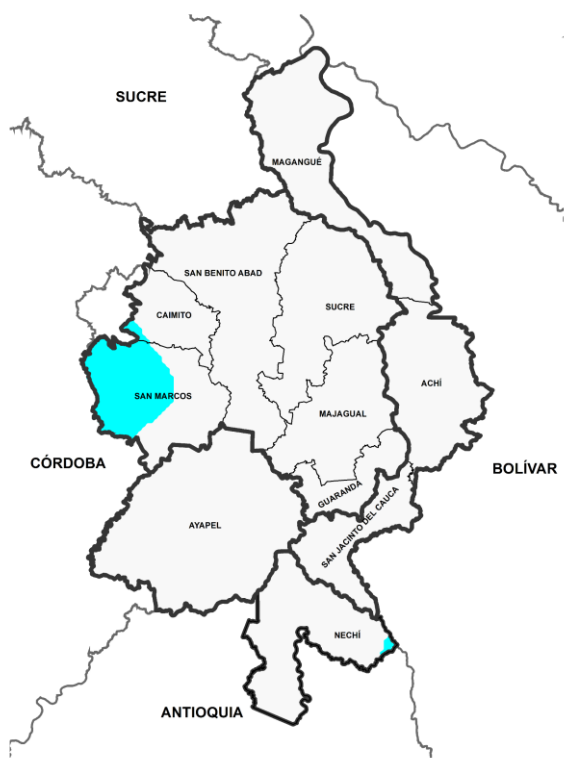
Precipitación acumulada
05/09/2023 (07:00) – 06/09/2023 (07:00).
Fuente: IDEAM

Precipitación: aunque predominaron las condiciones secas, durante las horas de la madrugada se dieron lluvias por sectores en zonas de los municipios de Majagu al, Guaranda y San Jacinto del Cauca.

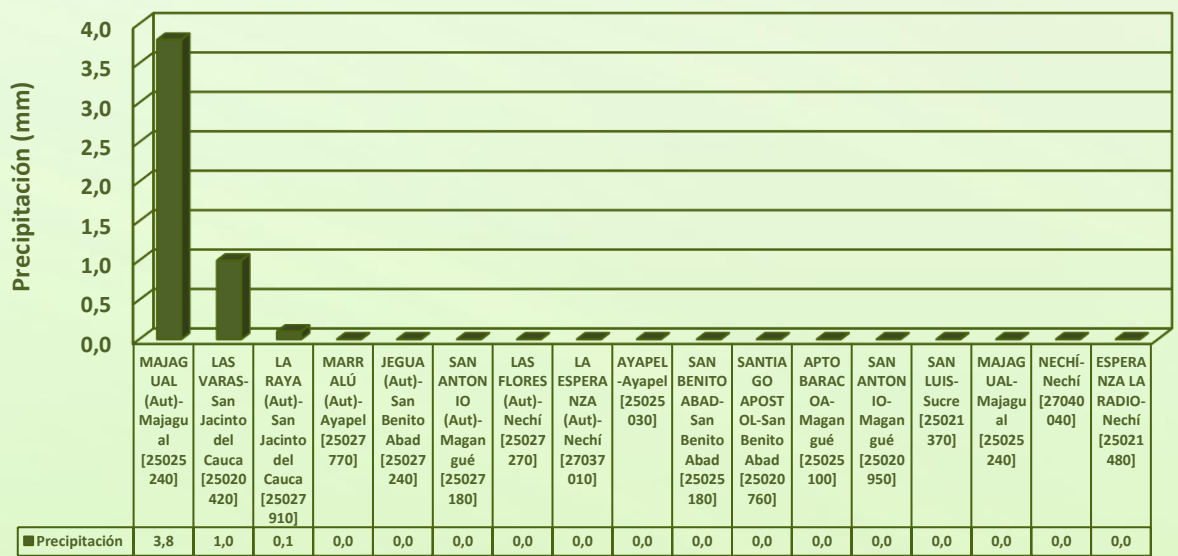
Lluvia Registrada el 05 Septiembre de 2023

Temperatura: se registró una temperatura máxima de 36,3°C el día 05 de septiembre a las 15:00 horas en el municipio de Magangué y una mínima de 25,9°C en la madrugada del 06 de septiembre.

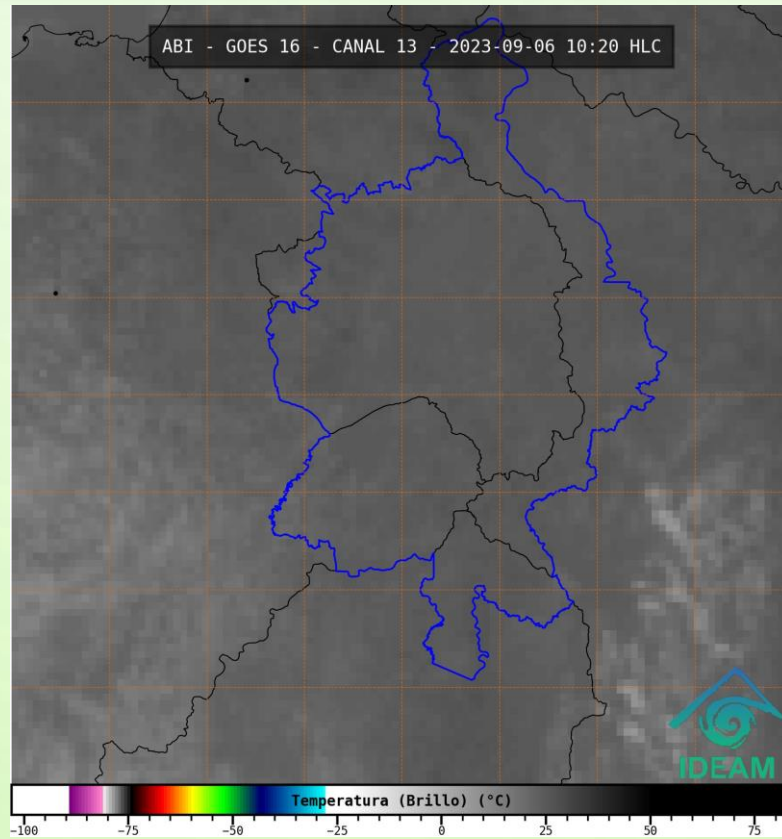
Imagen de satélite IR 10:20 HLC
Fuente: IDEAM

En las últimas horas ha predominado el tiempo seco con cielo parcialmente nublado.

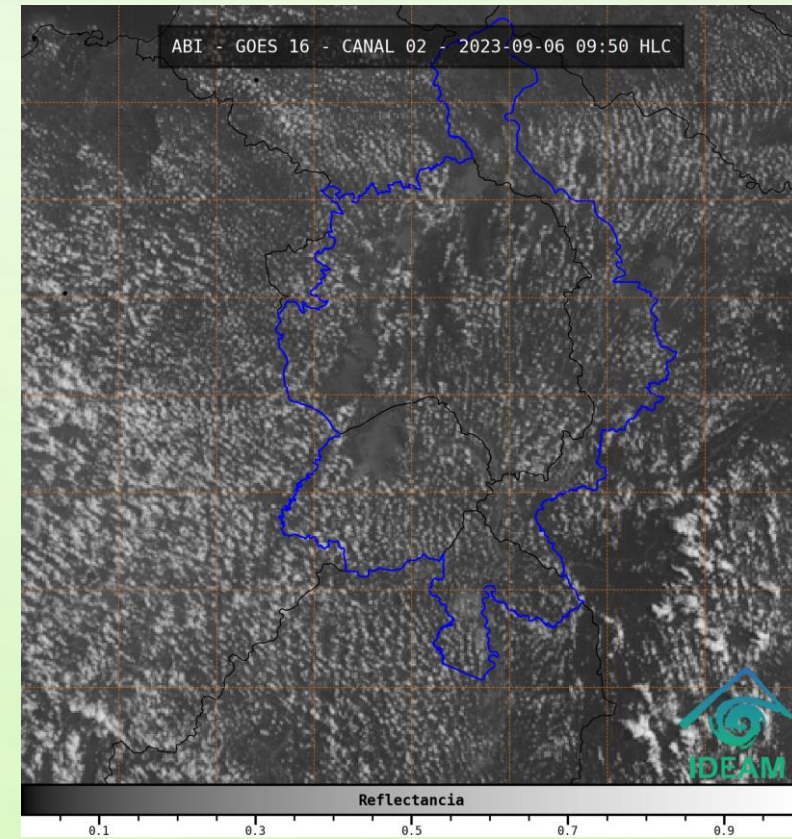
Imagen de satélite VIS 09:50 HLC
Fuente: IDEAM

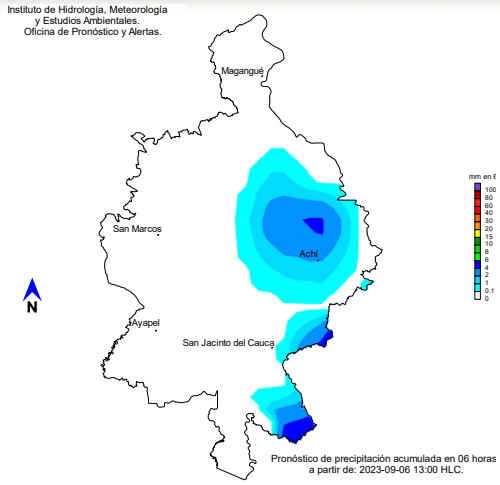
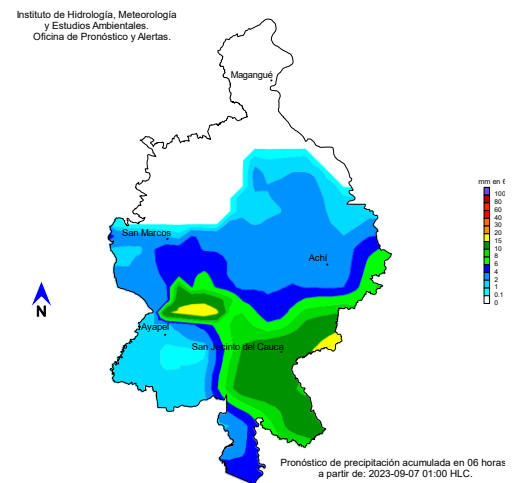
TARDE DEL 06 DE SEPTIEMBRE

NOCHE DEL 06 DE SEPTIEMBRE

Precipitación: se prevén condiciones secas en horas de la tarde, y lluvias por sectores con atención al sur oriente mojanero sobre los municipios de Nechí, Majagual, Guaranda, San Jacinto del Cauca, Achí y Sur de San Benito Abad durante la noche y madrugada.

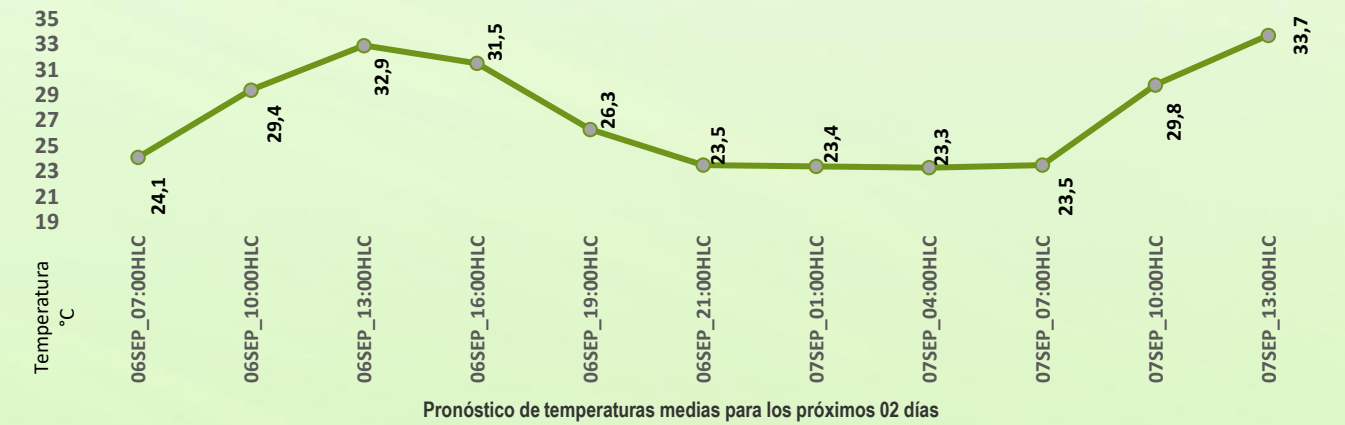
PRONÓSTICO PARA EL MIÉRCOLES 06 DE SEPTIEMBRE

Temperatura: las temperaturas máximas oscilarán entre los 32°C y 34°C y las mínimas entre los 23°C y 25°C. Las sensaciones térmicas máximas estimadas oscilarán entre los 34°C y 40°C.

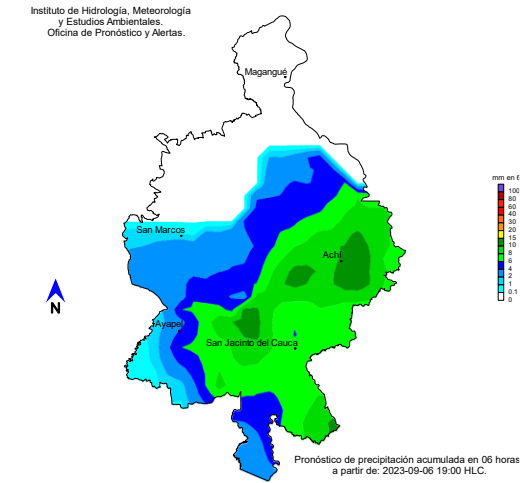
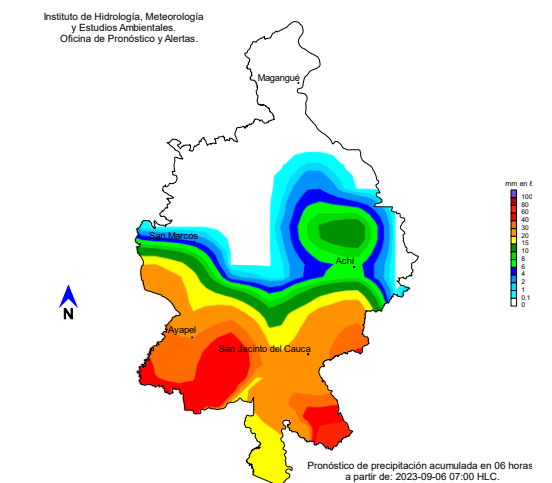
MADRUGADA DEL 07 DE SEPTIEMBRE

ACUMULADO DEL 06 AL 07 DE SEPTIEMBRE

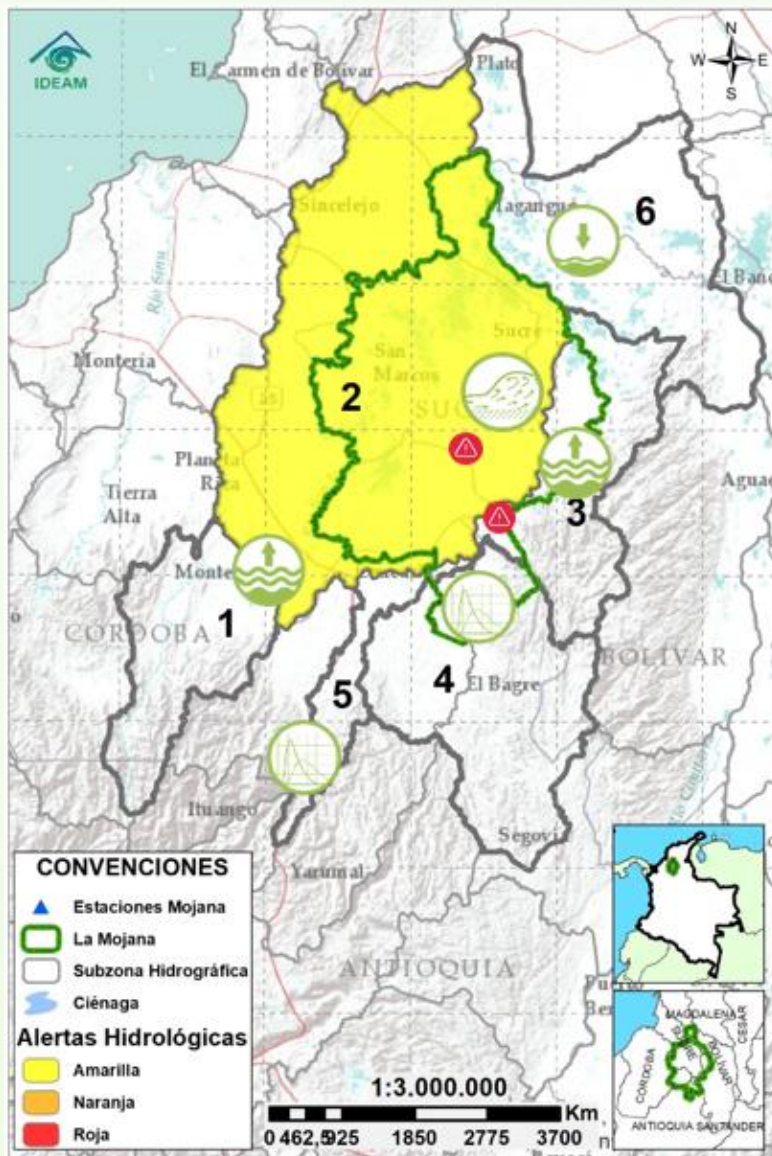
Condiciones hidrológicas antecedentes para el 05/08/2023

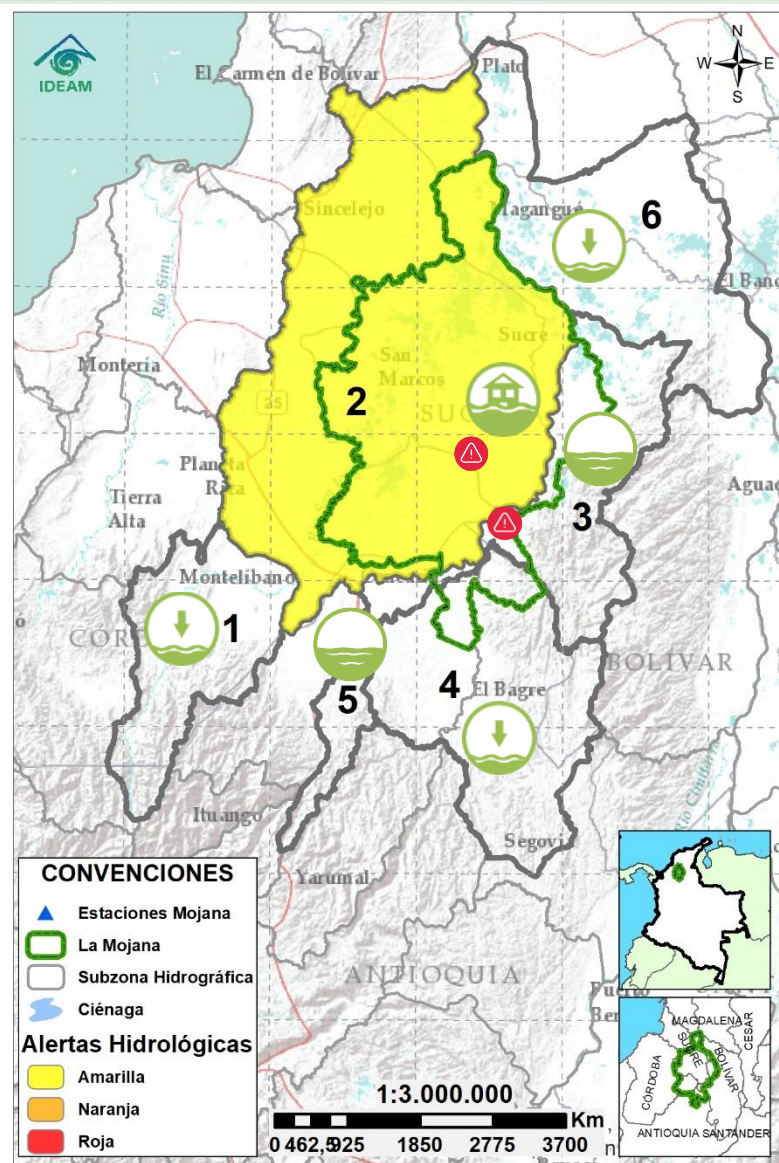
Descripción condiciones hidrológicas: continúa en alerta amarilla el Bajo San Jorge, con niveles en descenso, aunque persisten los sectores con afectaciones debido al ingreso del Cauca por el rompedero Caregato. Por su parte, las cuencas bajas de los ríos Nechí, Cauca y Magdalena se tienen sin alerta, al igual que el alto San Jorge.

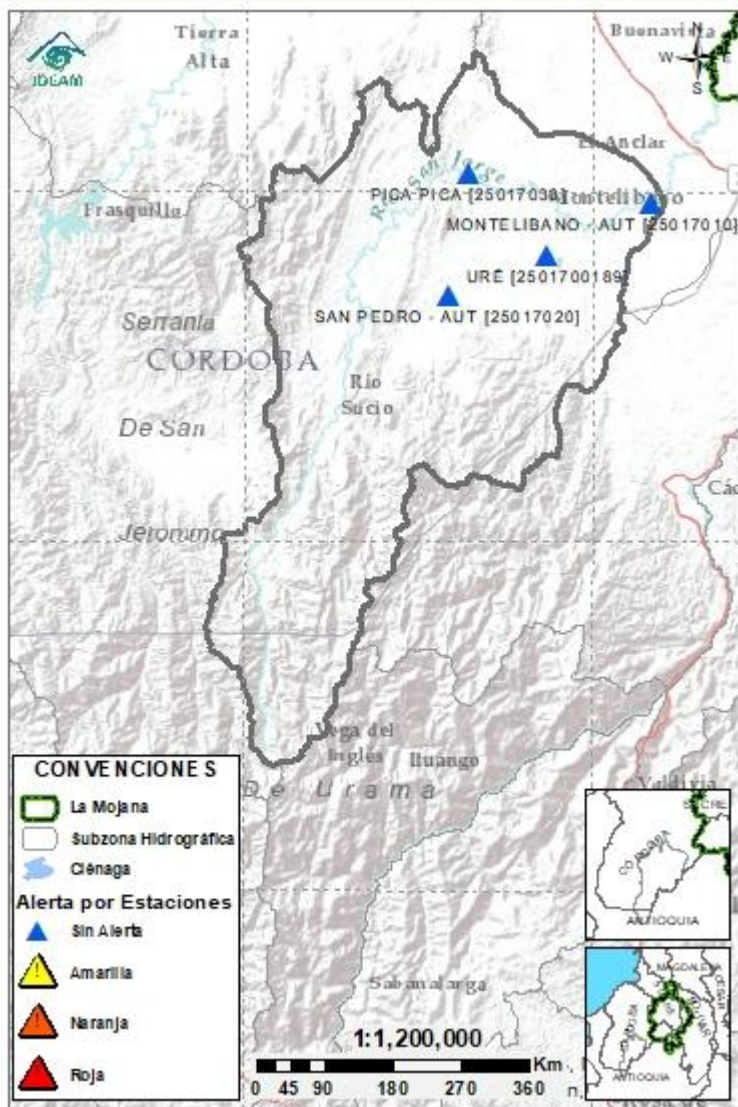
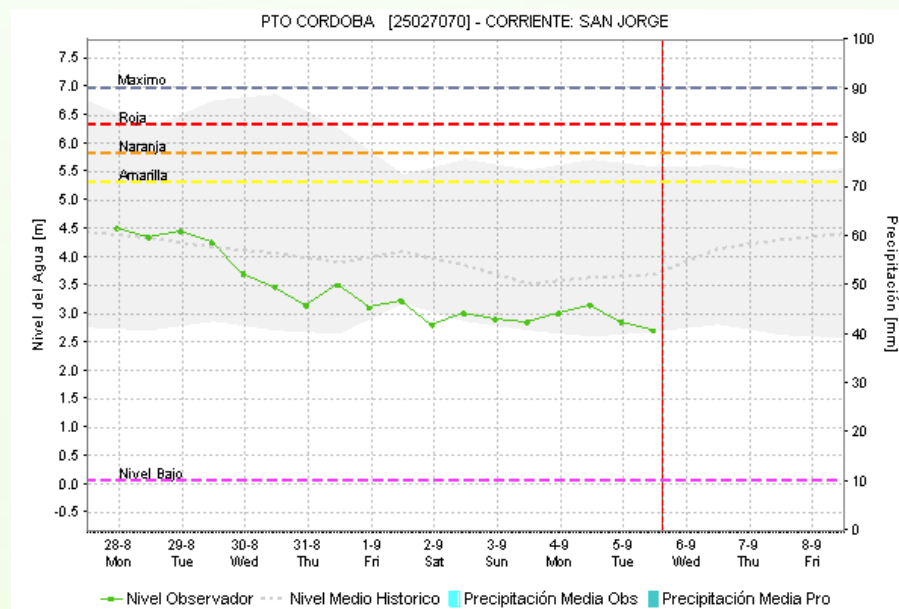
Subzona hidrográfica	Alerta	Descripción
Cuenca alta del río San Jorge	Sin alerta	Descensos de nivel en la parte alta del río San Jorge. Se prevé que está condición continué durante el día.

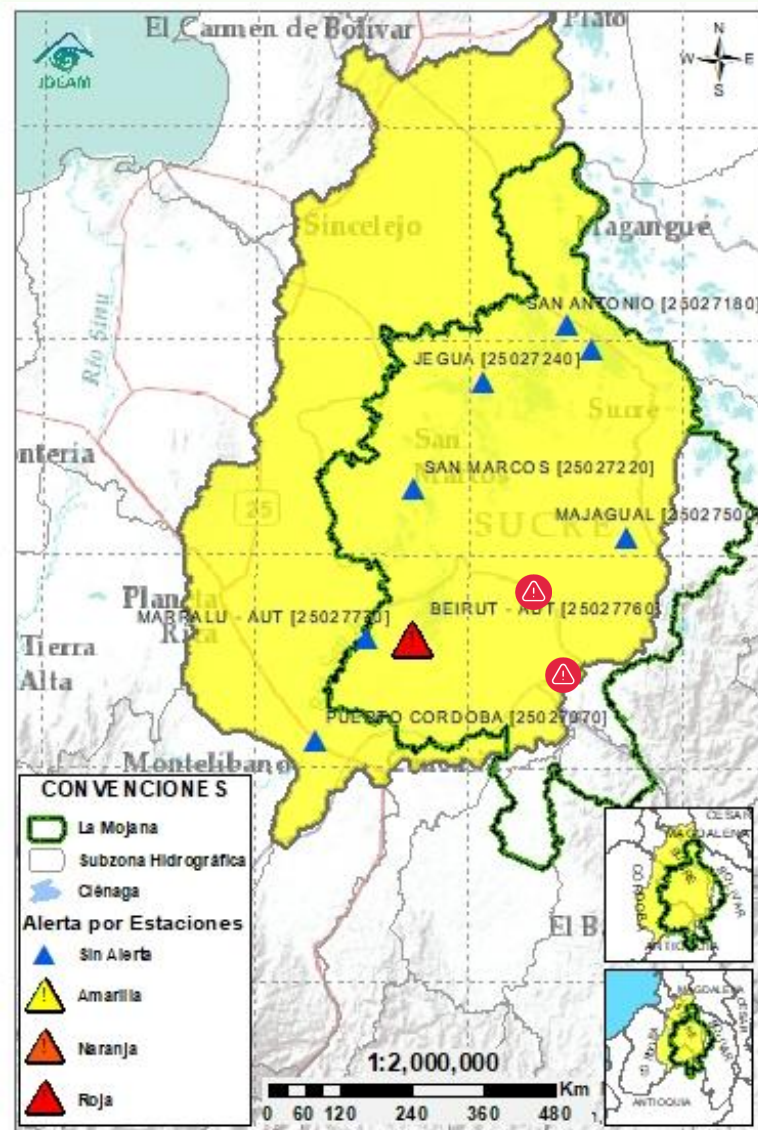
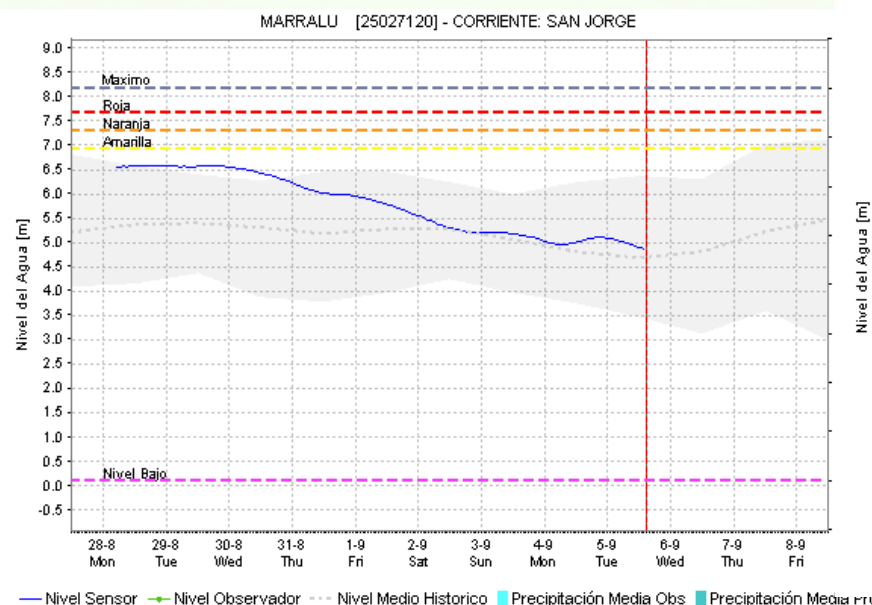
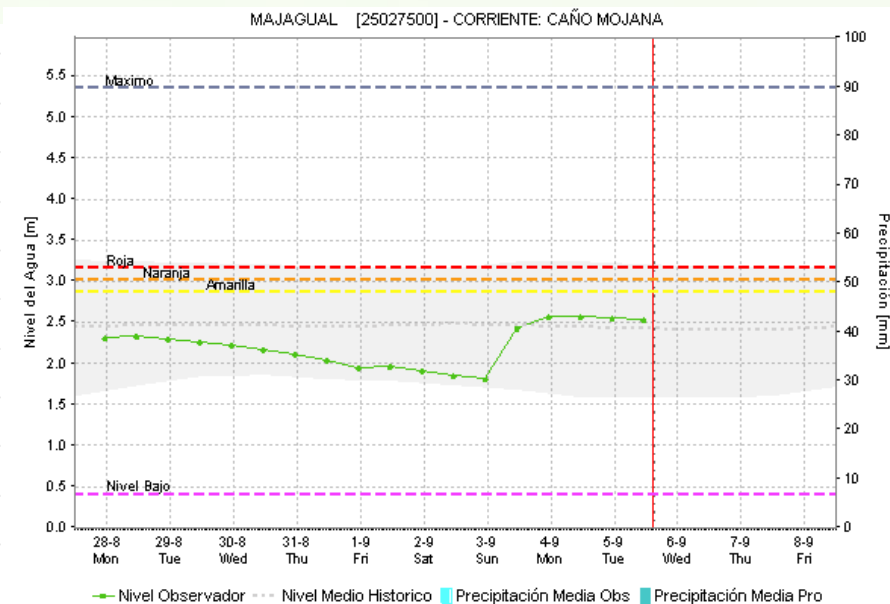
Subzona hidrográfica	Alerta	Descripción
Cuenca baja del río San Jorge		Predominio de niveles en descenso. Se destaca: i) creciente en el caño Mojana a la altura de Majagual, con tránsito hacia Sucre, Sucre (04/09/2023); ii) ingreso del Cauca en el sector Caregato y iii) sectores inundados.
		Alerta puntual debido a inundaciones por desbordamiento del caño Rabón, en el sector de Nueva Esperanza - Municipio Guaranda, Sucre desde el 01/08/2023.

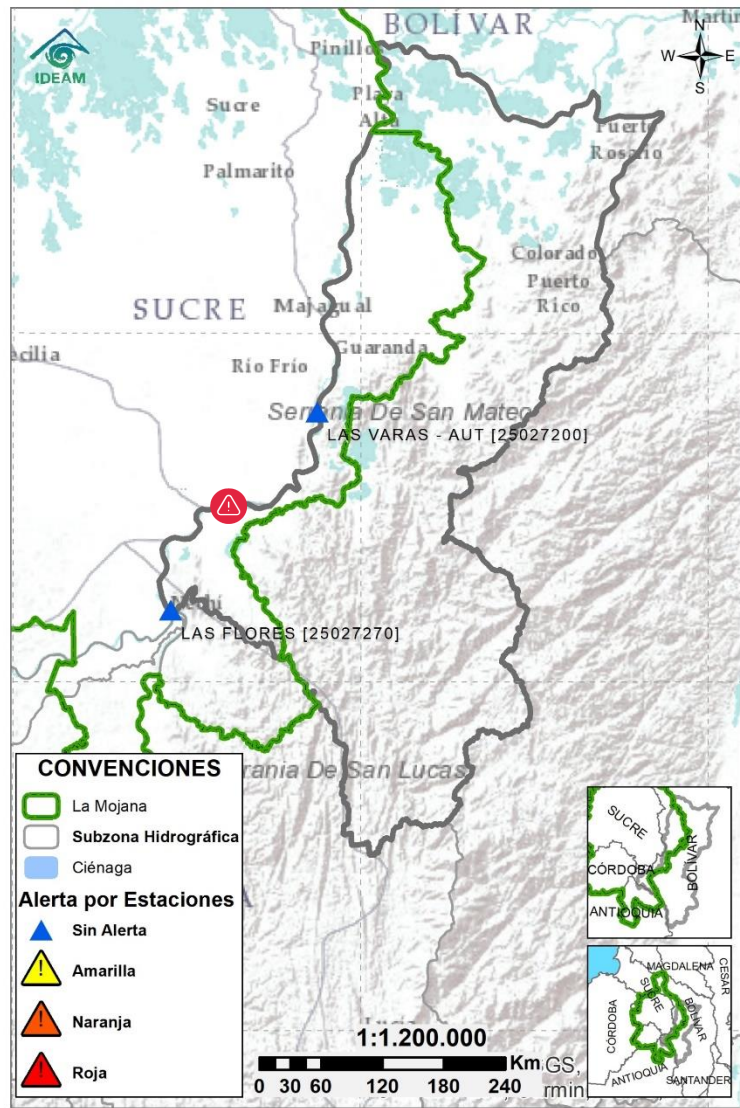
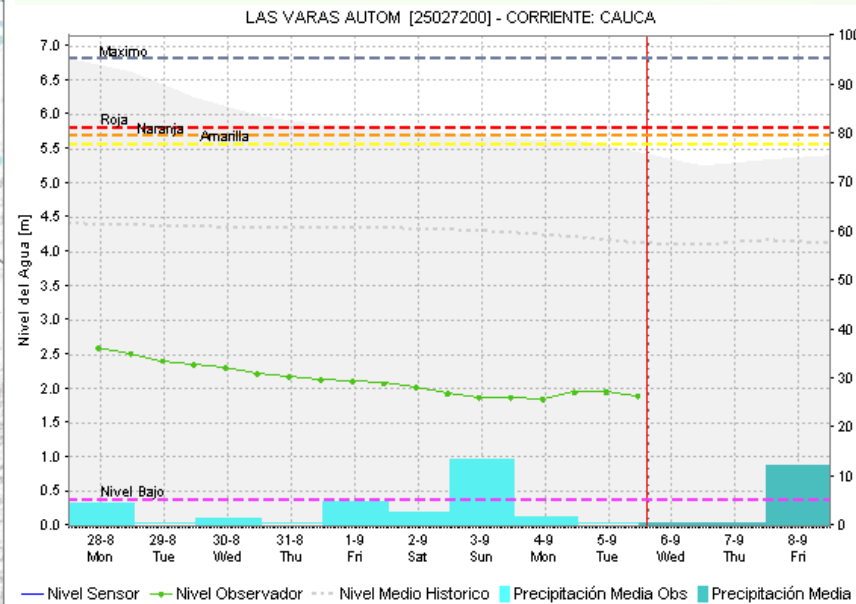
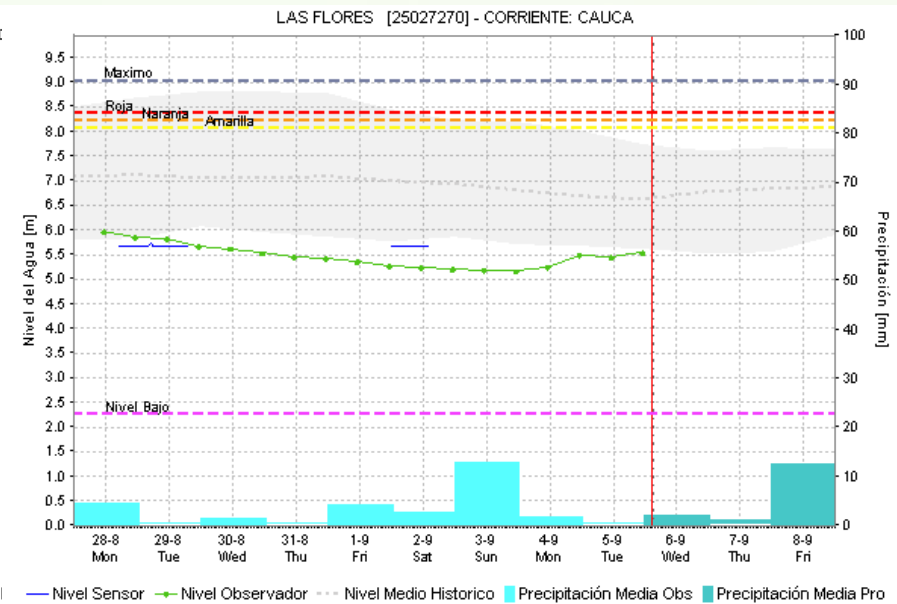
Subzona hidrográfica	Alerta	Descripción
Directos al bajo Cauca-Ciénaga La Raya entre el río Nechí y Brazo de Loba	Sin alerta	Variaciones de nivel en el río Cauca entre Nechí y Pinillos, se prevé tendencia a la estabilidad los próximos días.

Alerta en el sector Caregato (San Jacinto del Cauca), por persistencia del ingreso del río Cauca hacia el Bajo San Jorge. Nota (27/08/2021): rompimiento del dique marginal del río Cauca en el sector Caregato, generando ingreso de agua hacia el Bajo San Jorge. Emergencia activa hasta la fecha.

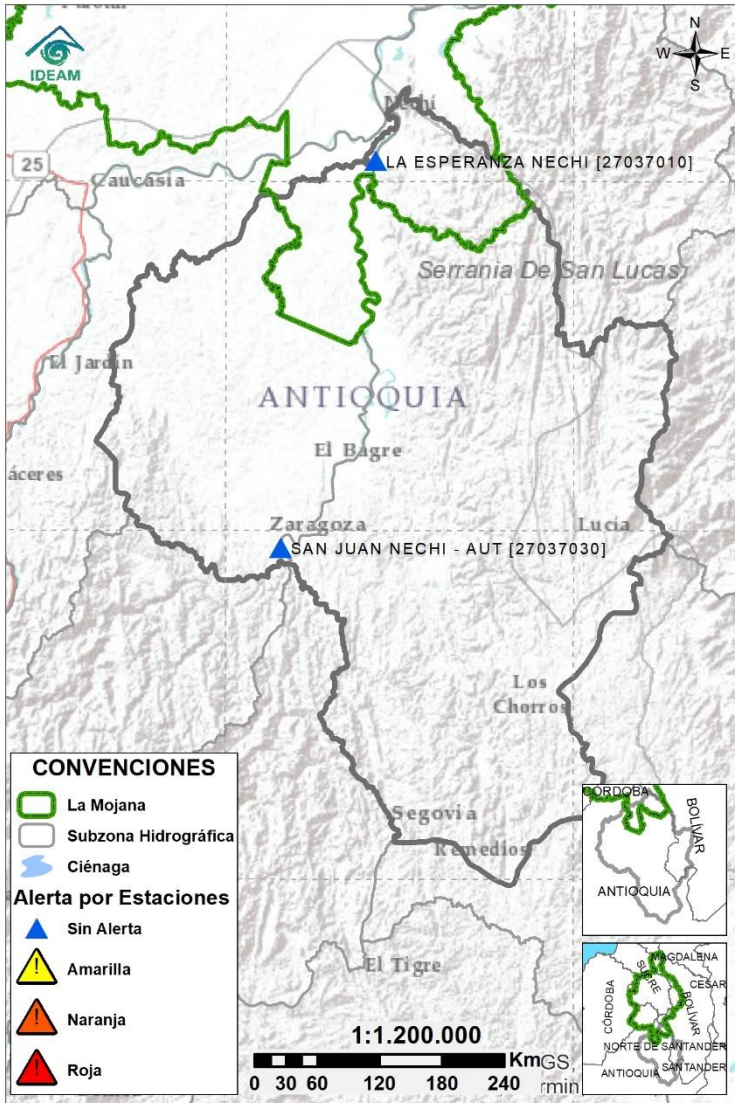
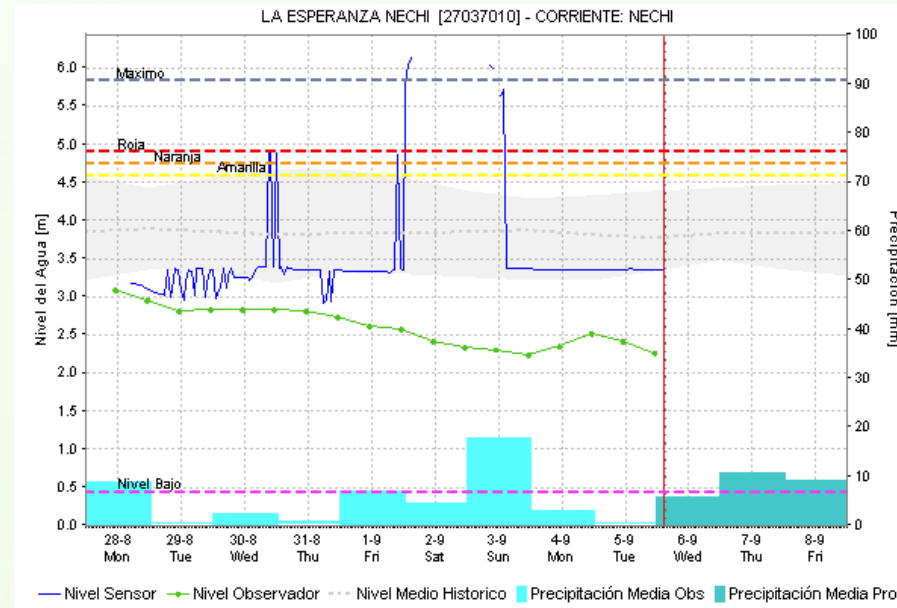
Subzona hidrográfica	Alerta	Descripción
Cuenca baja del río Nechí	Sin alerta	Se registra descenso de nivel del río Nechí, aguas abajo de la comunidad de El Bagre, Antioquia.

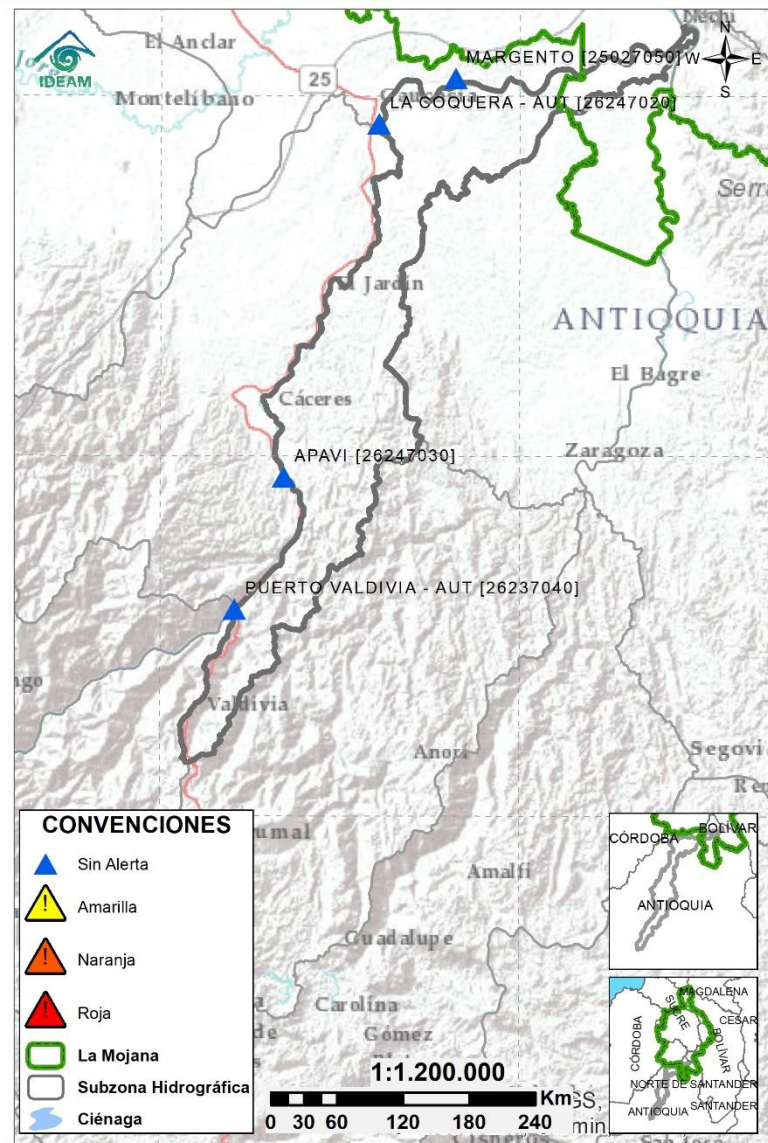
PTO VALDIVIA AUTOM [26237040] - CORRIENTE: CAUCA

2.2.5 DIRECTOS AL CAUCA ENTRE PTO. VALDIVIA Y RÍO NECHÍ

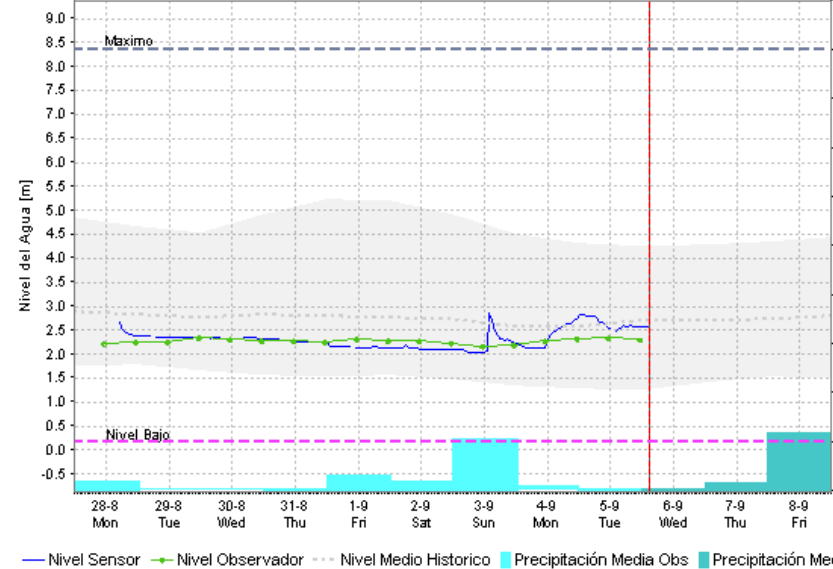
Subzona hidrográfica	Alerta	Descripción
Directos al Cauca entre Puerto Valdivia y río Nechí	Sin alerta	Cambios de nivel del río Cauca entre Puerto Valdivia y Nechí, con una ligera tendencia a la estabilidad en los próximos días.

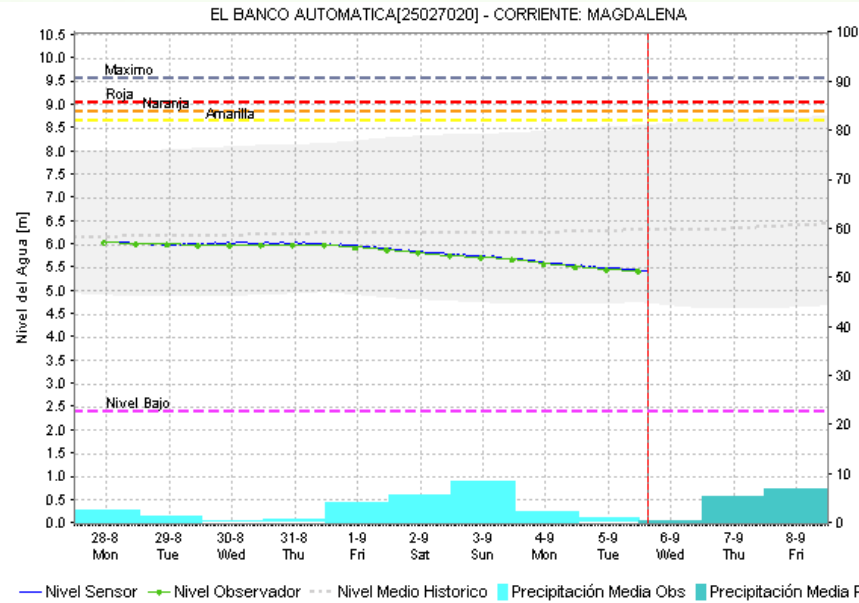
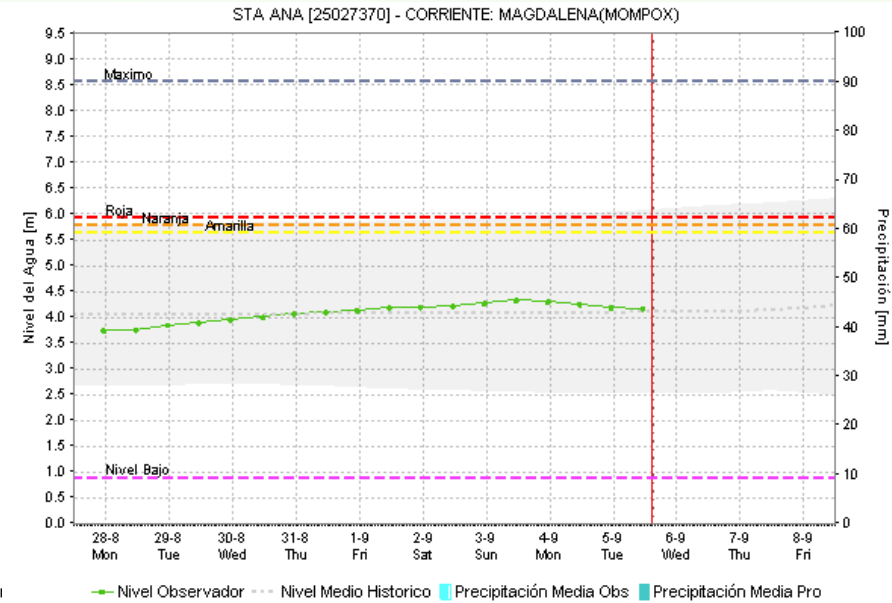
Subzona hidrográfica	Alerta	Descripción
Directos Bajo Magdalena entre el Banco y el Plato	Sin alerta	Predominio de niveles en descenso en el río Magdalena entre El Banco y Plato y brazo de Loba.
