BOLETÍN HIDROMETEOROLÓGICO DE LA MOJANA

San Marcos, Sucre 2 de noviembre de 2023
Hora de la actualización: 12:00 HLC

BOLETÍN No: 930

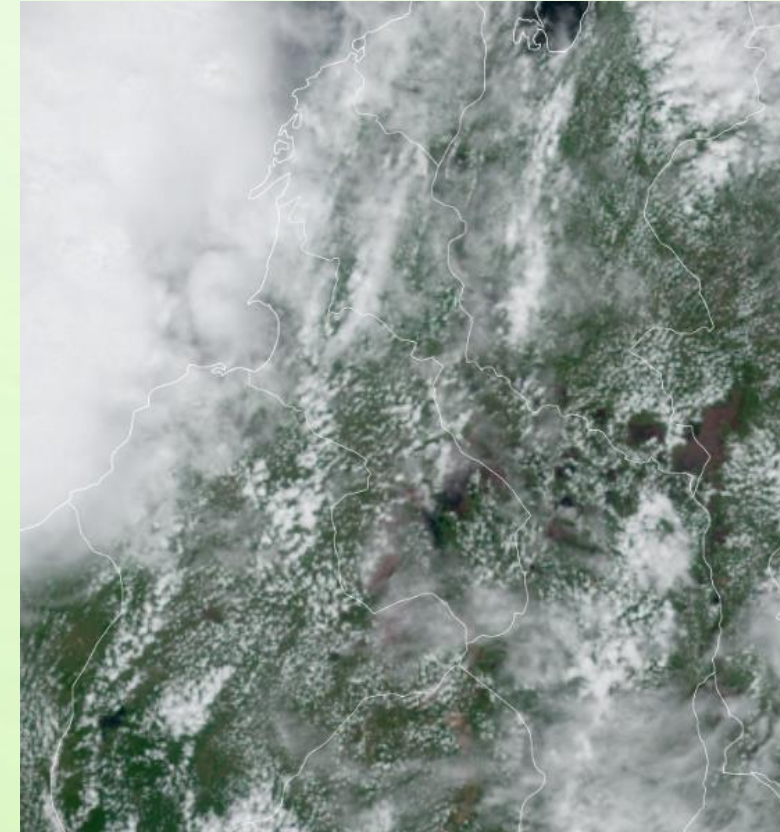
Imagen de satélite VIS 11:20 HLC
Fuente: NOAA

En las últimas horas se ha observado cielo mayormente nublado.
