## ¿Qué ha pasado en las cuencas de los ríos Cauca y San Jorge?

## ¿Qué ha pasado recientemente (18 al 19 de octubre)?

III. Condiciones hidrológicas actuales en el Bajo Cauca (tramo Nechí-Pinillos)

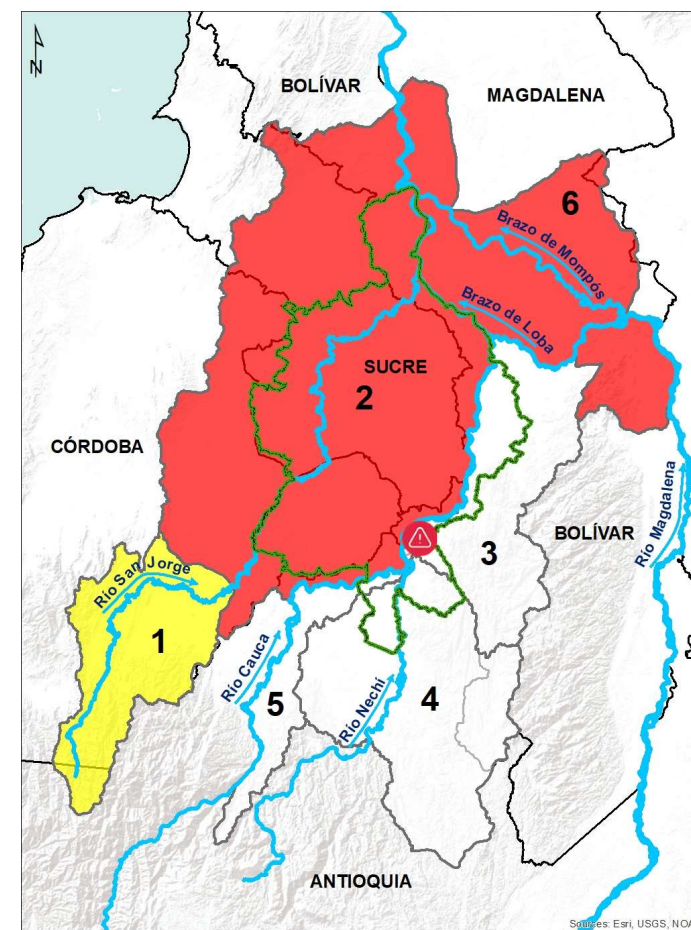
**PARA TOMAR ACCIÓN:** 2) Bajo San Jorge y 6) Bajo Magdalena entre El Banco y Plato. **Alerta puntual** en el sector Caregato.

**PARA INFORMARSE :** 1) Alto San Jorge

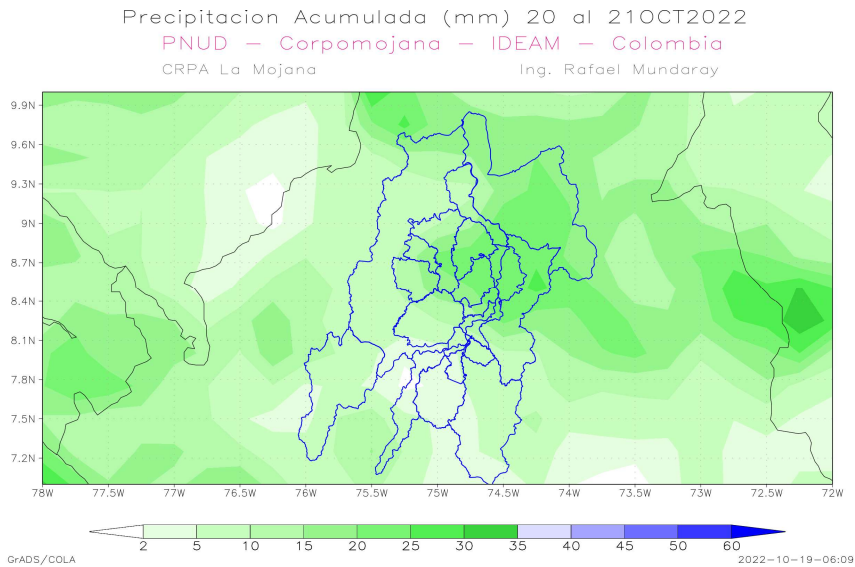
ACUMULADO DEL 20 AL 21 DE OCTUBRE

Lluvias de variada intensidad sobre La Mojana y las cuencas del Bajo Nechí, Bajo Cauca y con menor fuerza sobre el Alto San Jorge.
