# BOLETÍN HIDROMETEOROLÓGICO DE LA MOJANA

San Marcos, Sucre 14 de marzo de 2023

BOLETÍN No: 778

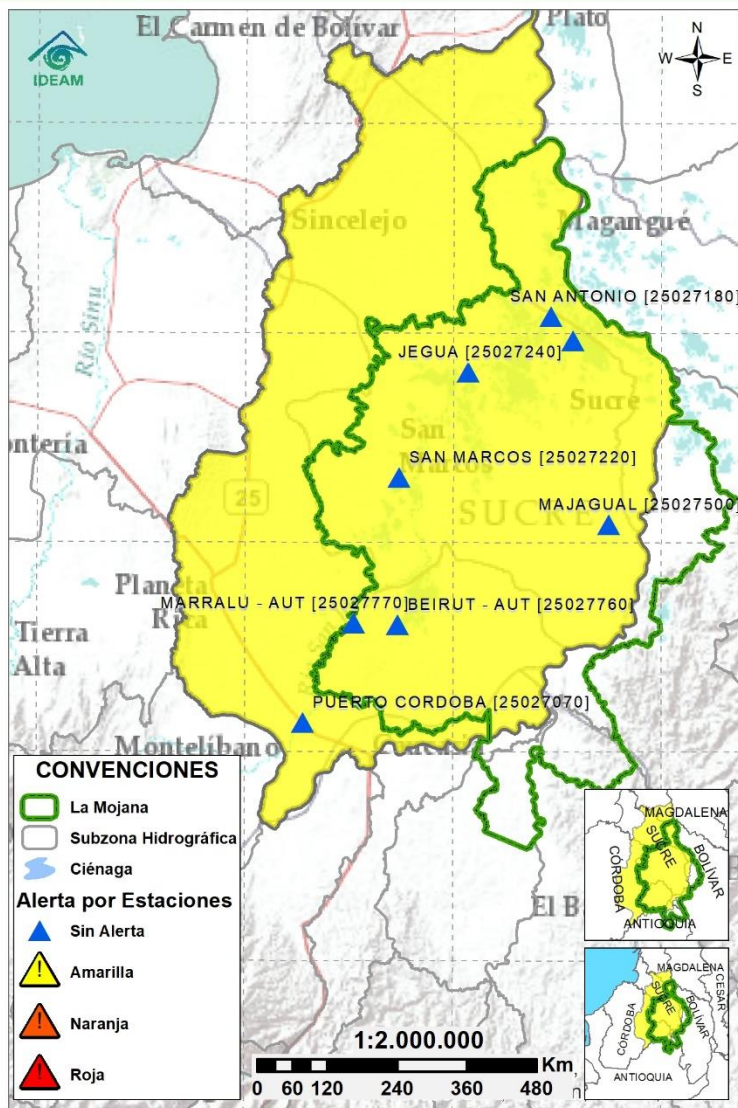
## 2.2.2 SUBZONA HIDROGRÁFICA DEL RÍO SAN JORGE CUENCA BAJA

| Subzona hidrográfica | Alerta | Descripción |
|---|---|---|
| Cuenca baja del río San Jorge | | Incremento de niveles en los caños Gil, San Matías, Rabón y Viloria, así como en la ciénaga de Ayapel, por tránsito de creciente del río Cauca. |

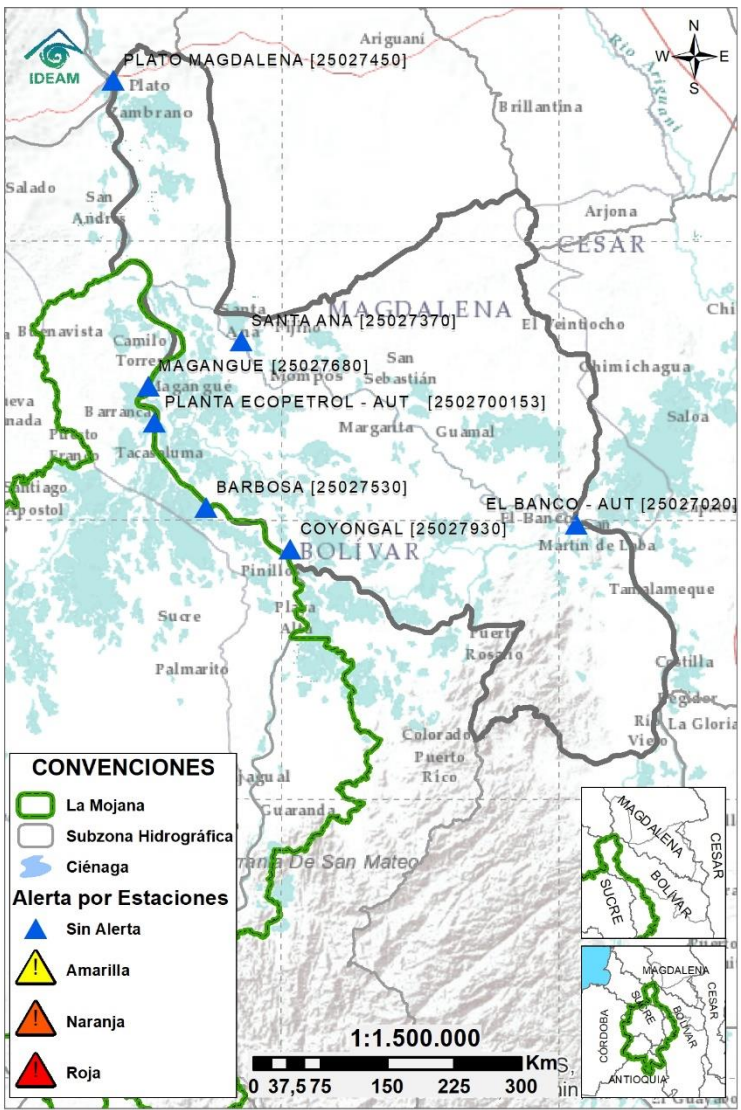
# 2.2.6 DIRECTOS AL BAJO MAGDALENA ENTRE EL BANCO Y EL PLATO

| Subzona hidrográfica | Alerta | Descripción |
|---|---|---|
| Directos Bajo Magdalena entre el Banco y el Plato | Sin alerta | Ascenso de niveles en el Bajo Magdalena entre El Banco y Plato, incluyendo los Brazos de Loba (municipios de Barranco de Loba, Pinillos, Magangué y Cicuco) y de Mompós (municipios de Margarita, Guamal, San Fernando, San Sebastián de Buenavista, Mompós, San Zenón, Santa Ana y Talaiga Nuevo). |
