# BOLETÍN HIDROMETEOROLÓGICO DE LA MOJANA

San Marcos, Sucre 23 de marzo de 2023

BOLETÍN No: 785

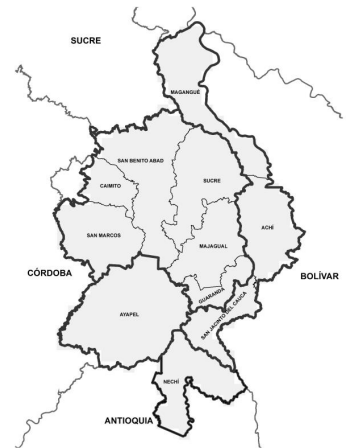
TARDE DEL 23 DE MARZO

**Precipitación:** sin lluvias en todas las jornadas.

**Temperatura:** las temperaturas máximas oscilarán entre los 32°C y 33°C y las mínimas entre los 23°C y 25°C. Las sensaciones térmicas máximas estimadas oscilarán entre los 36°C y 39°C.

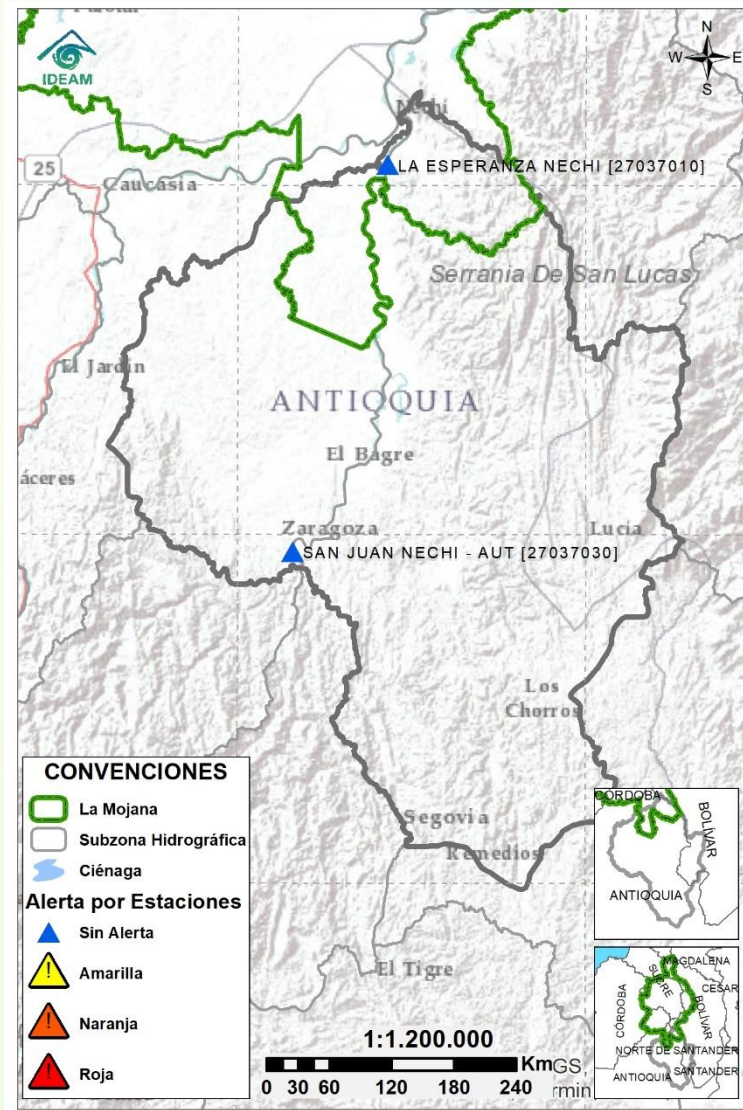
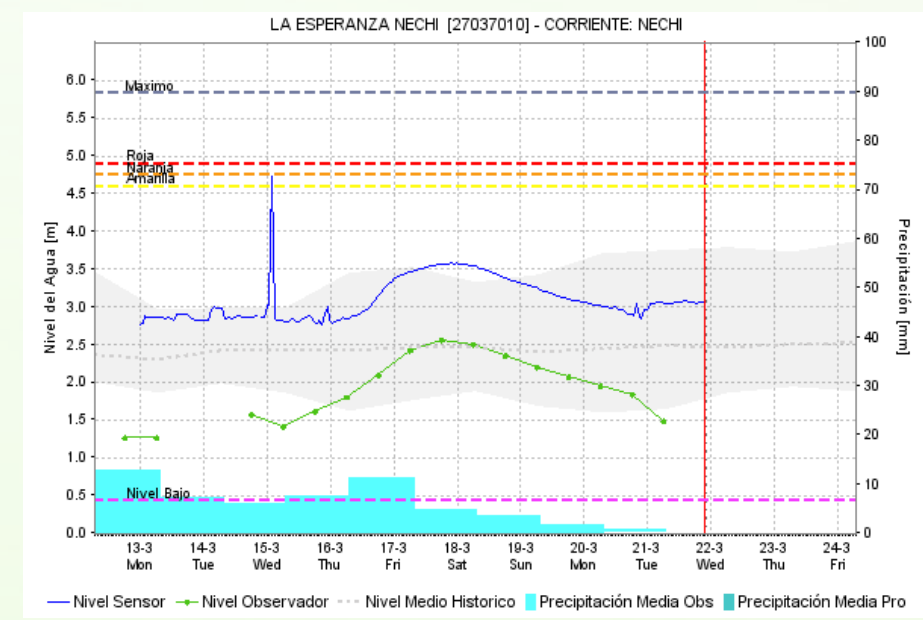
## 2.2.4 SUBZONA HIDROGRÁFICA DEL RÍO NECHÍ CUENCA BAJA

| Subzona hidrográfica | Alerta | Descripción |
|---|---|---|
| Cuenca baja del río Nechí | Sin alerta | Ligeras variaciones en el río Nechí, así como en sus aportantes, condición predominante para el día. |

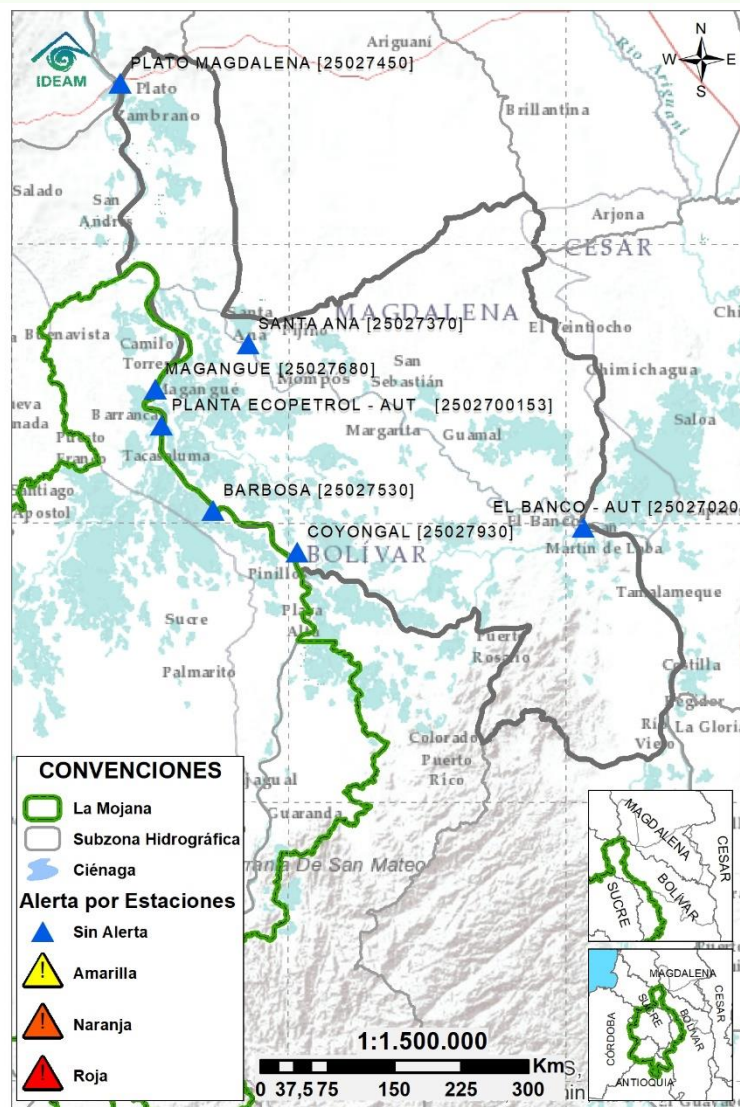
## 2.2.6 DIRECTOS AL BAJO MAGDALENA ENTRE EL BANCO Y EL PLATO

| Subzona hidrográfica | Alerta | Descripción |
|---|---|---|
| Directos Bajo Magdalena entre el Banco y el Plato | Sin alerta | Descenso del Bajo Magdalena entre El Banco y Plato, incluyendo el Brazo de Loba (municipios de Barranco de Loba, Pinillos, Magangué y Cicuco). Se prevé tienda a estabilizarse en los próximos días. |
