# BOLETÍN HIDROMETEOROLÓGICO DE LA MOJANA

San Marcos, Sucre 27 de marzo de 2023

BOLETÍN No: 787

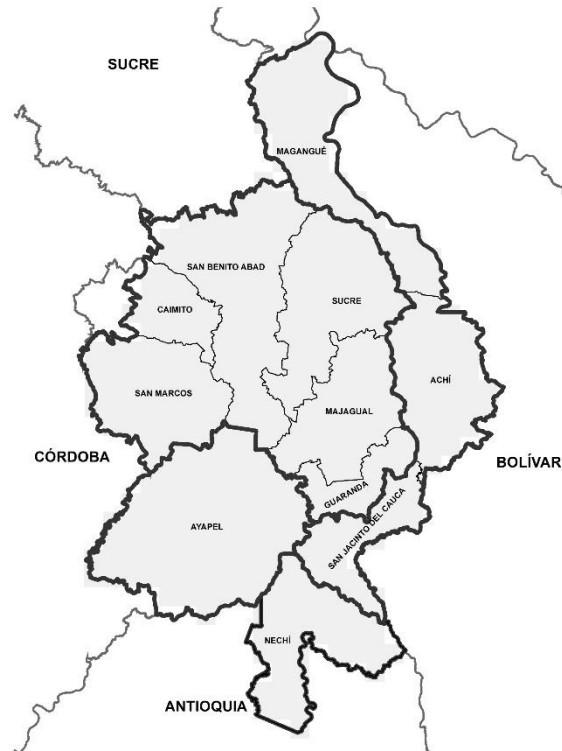
Precipitación acumulada  
25/03/2023 (07:00) – 26/03/2023 (07:00).  
Fuente: IDEAM

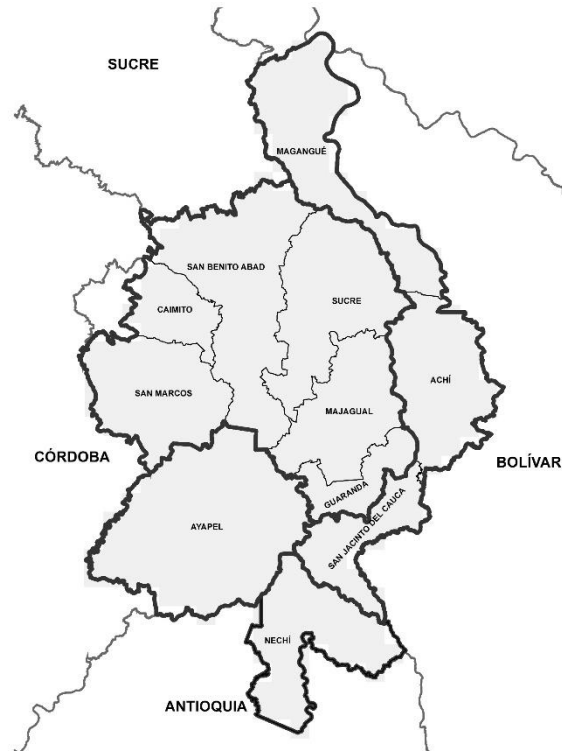
Precipitación acumulada  
26/03/2023 (07:00) – 27/03/2023 (07:00).  
Fuente: IDEAM
