# BOLETÍN HIDROMETEOROLÓGICO DE LA MOJANA

San Marcos, Sucre 12 de diciembre de 2023  
Hora de la actualización: 12:00 HLC

BOLETÍN No: 956

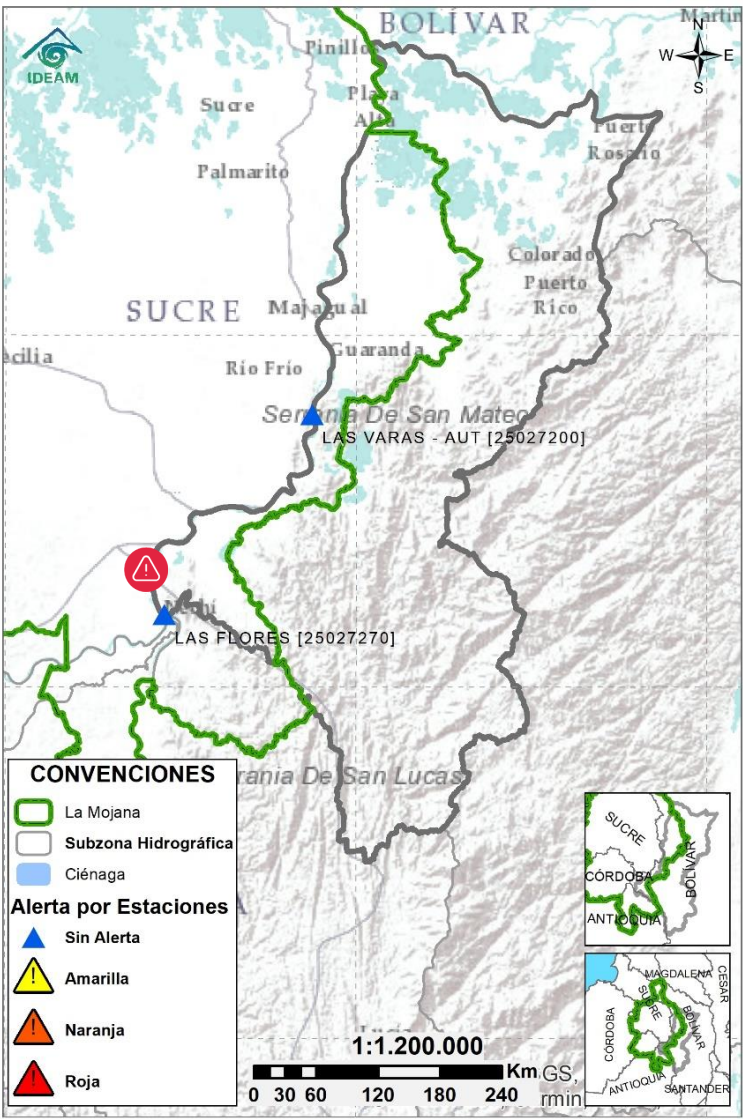
### 2.2.3 DIRECTOS AL BAJO CAUCA - CIÉNAGA LA RAYA ENTRE EL RÍO NECHÍ Y EL BRAZO DE LOBA

| Subzona hidrográfica | Alerta | Descripción |
|---|---|---|
| Directos al bajo Cauca- Ciénaga La Raya entre el río Nechí y Brazo de Loba | Sin alerta | Descenso de nivel del río Cauca entre Nechí y Pinillos, comportamiento que persistirá los siguientes días. |
| | | Alerta en el sector Caregato (San Jacinto del Cauca, Bolívar), por persistencia del ingreso del río Cauca hacia el Bajo San Jorge.<br><b>Nota:</b> rompimiento del dique marginal del río Cauca en el sector Caregato, generando ingreso de agua hacia el Bajo San Jorge (27/08/2021). Emergencia activa hasta la fecha. |
