BOLETÍN HIDROMETEOROLÓGICO DE LA MOJANA

San Marcos, Sucre 05 de abril de 2022

BOLETÍN No: 559

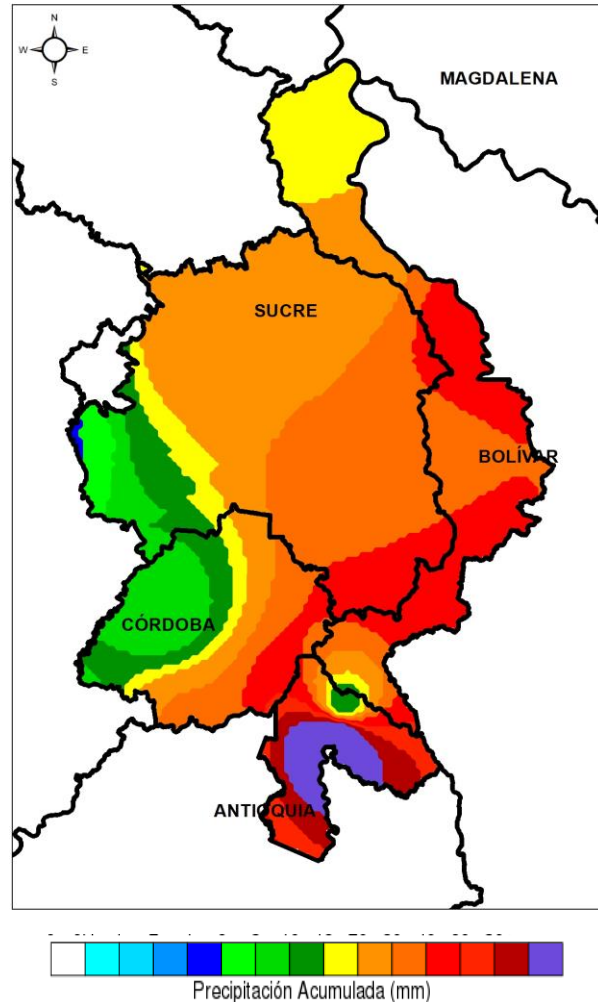
Precipitación acumulada
04/04/2022 (07:00) – 05/04/2022 (07:00).
Fuente: IDEAM

Precipitación: El día de ayer durante la tarde, noche y madrugada sobre la región se dieron lluvias que tuvieron mayor fuerza sobre los municipios de San Benito Abad, Guaranda, Majagual, San Jacinto del Cauca, Sucre y Nequí.

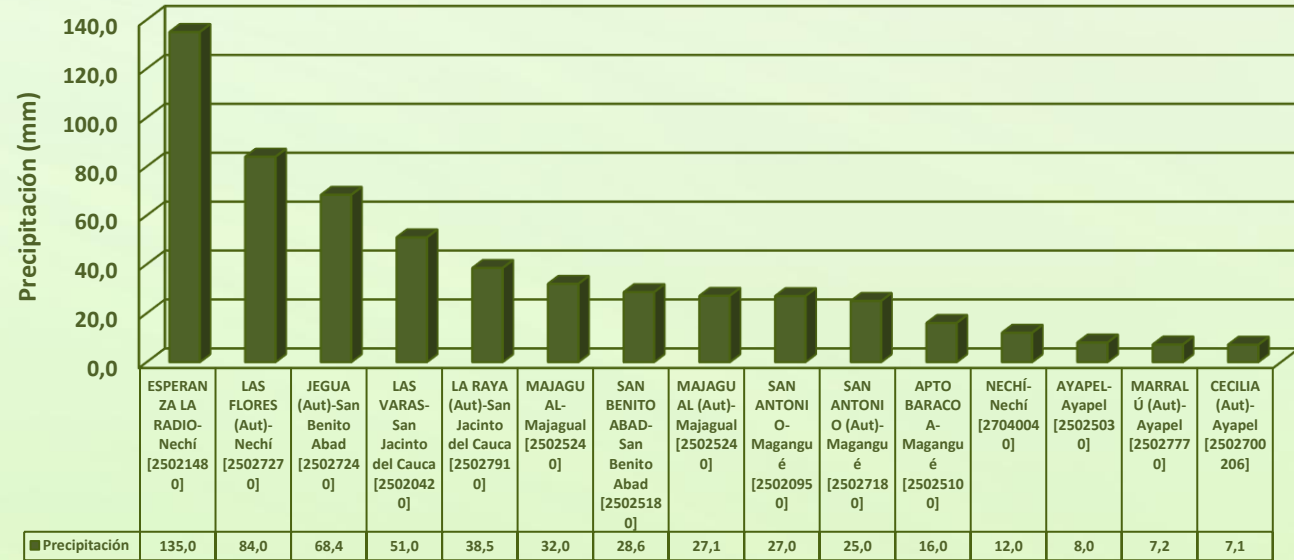
Lluvia Registrada el 04 Abril de 2022

Temperatura: se registró una temperatura máxima de 34,6°C el día 04 de abril a las 16:00 horas en el municipio de Ayapel, y una mínima de 22,8°C en la madrugada del 05 de abril.

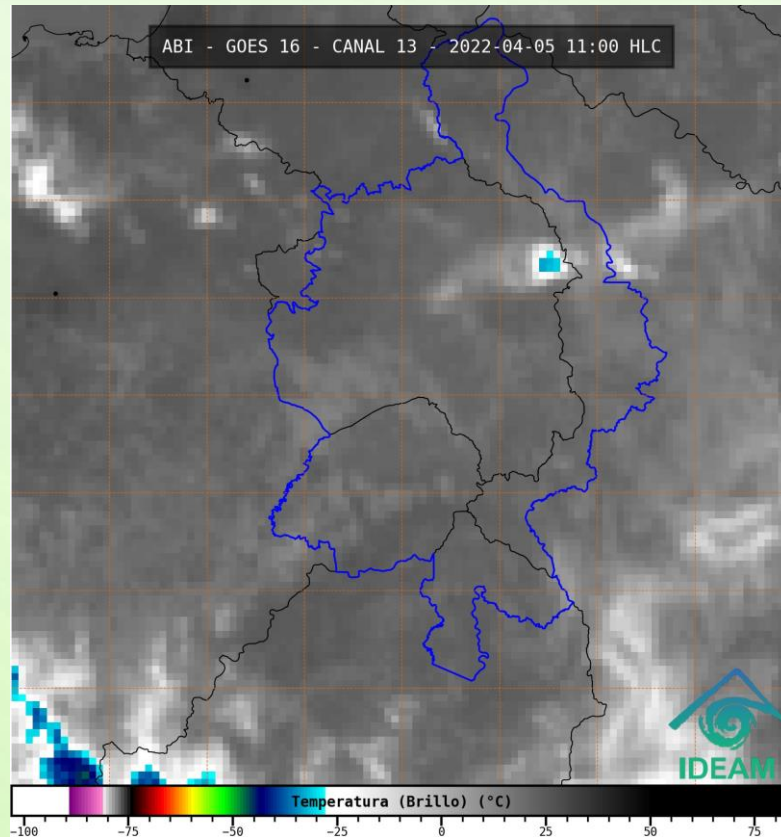
Imagen de satélite IR 10:40 HLC
Fuente: IDEAM

En las últimas horas ha predominado cielo mayormente nublado, sin lluvias en la región.

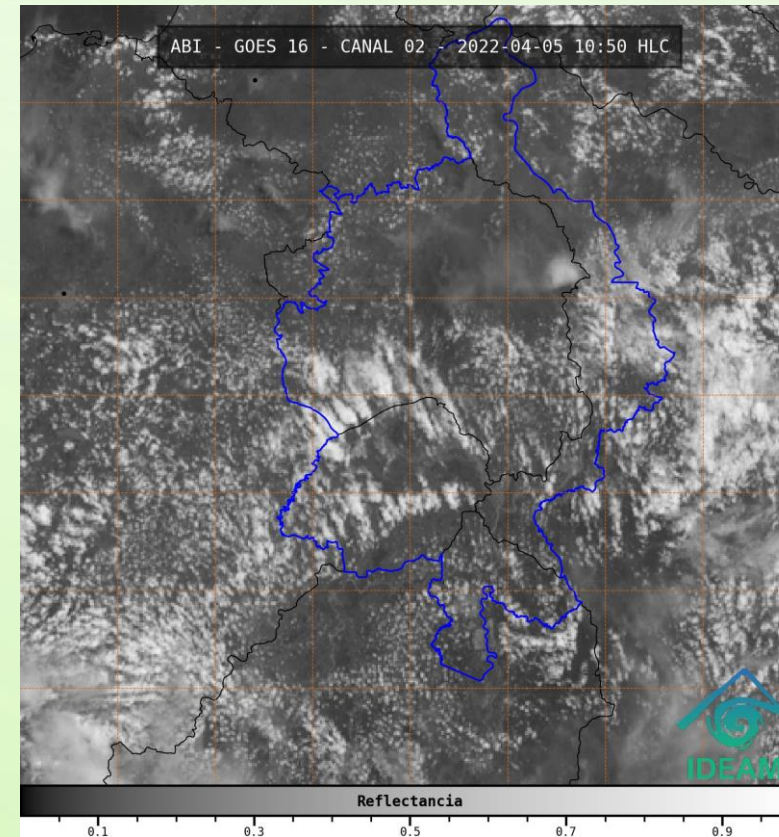
Imagen de satélite visible 10:20 HLC
Fuente: IDEAM

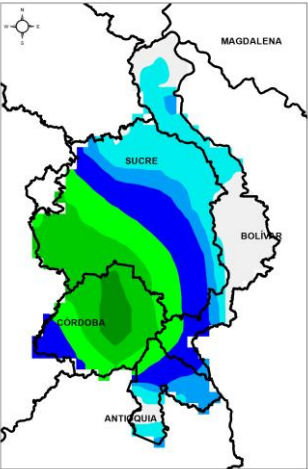
TARDE DEL 05 DE ABRIL

Precipitación: al final de la tarde se prevé que se den algunas lluvias sobre sectores de los municipios de Ayapel, San Marcos y Nechí que podrían extenderse a las horas de la noche.

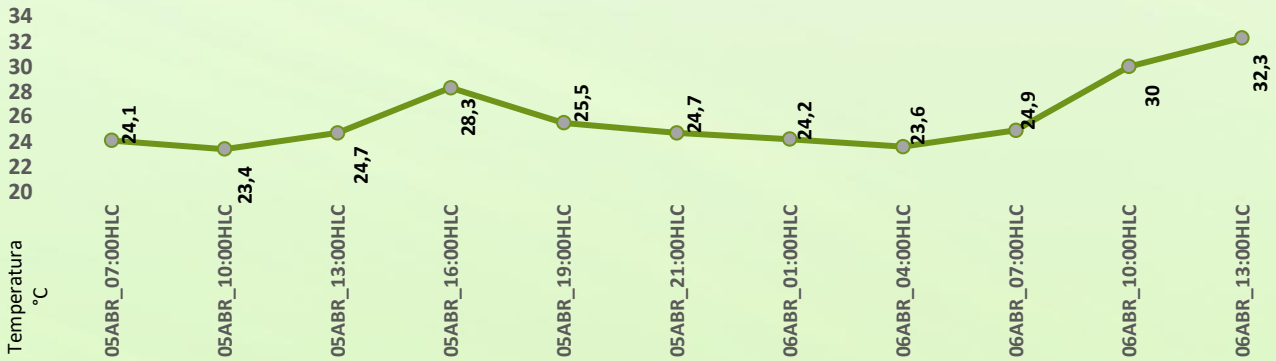
Pronóstico de temperaturas medias para los próximos 02 días

Temperatura: las temperaturas máximas oscilarán entre los 32°C y 33°C y las mínimas entre los 24°C y 26°C. Las sensaciones térmicas máximas estimadas oscilarán entre los 33°C y 35°C.

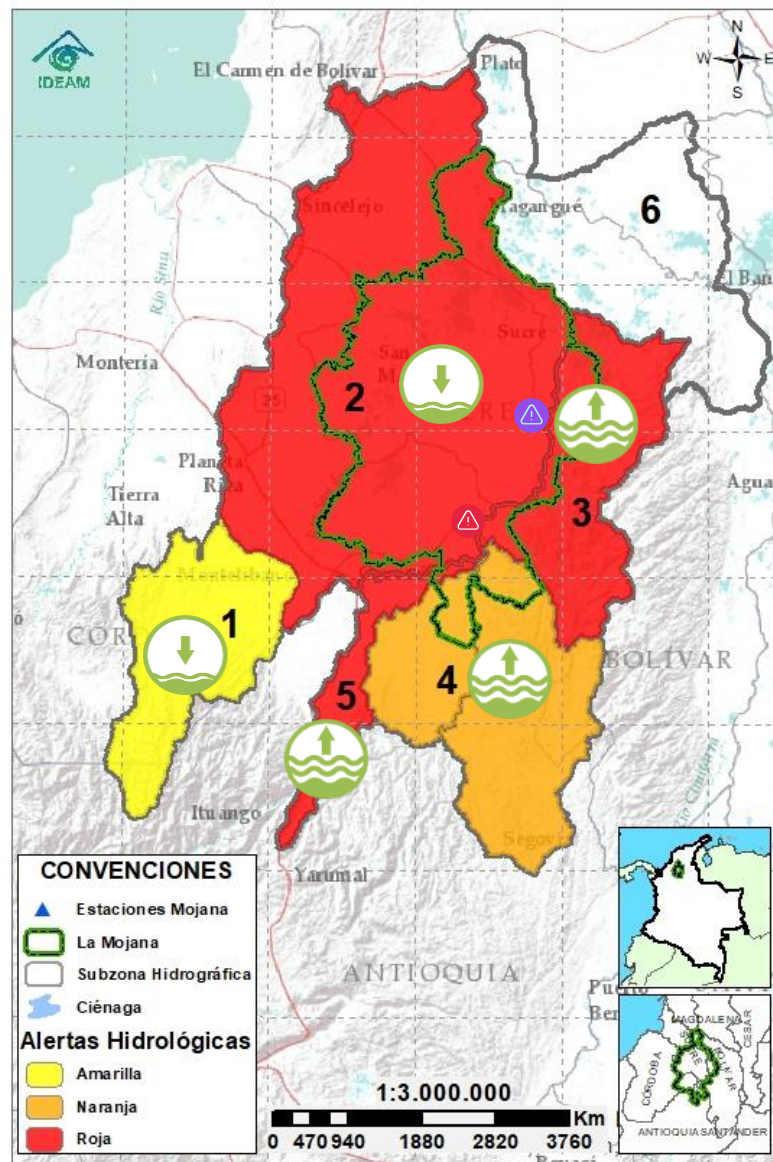
Condiciones hidrológicas antecedentes para el 04/04/2022

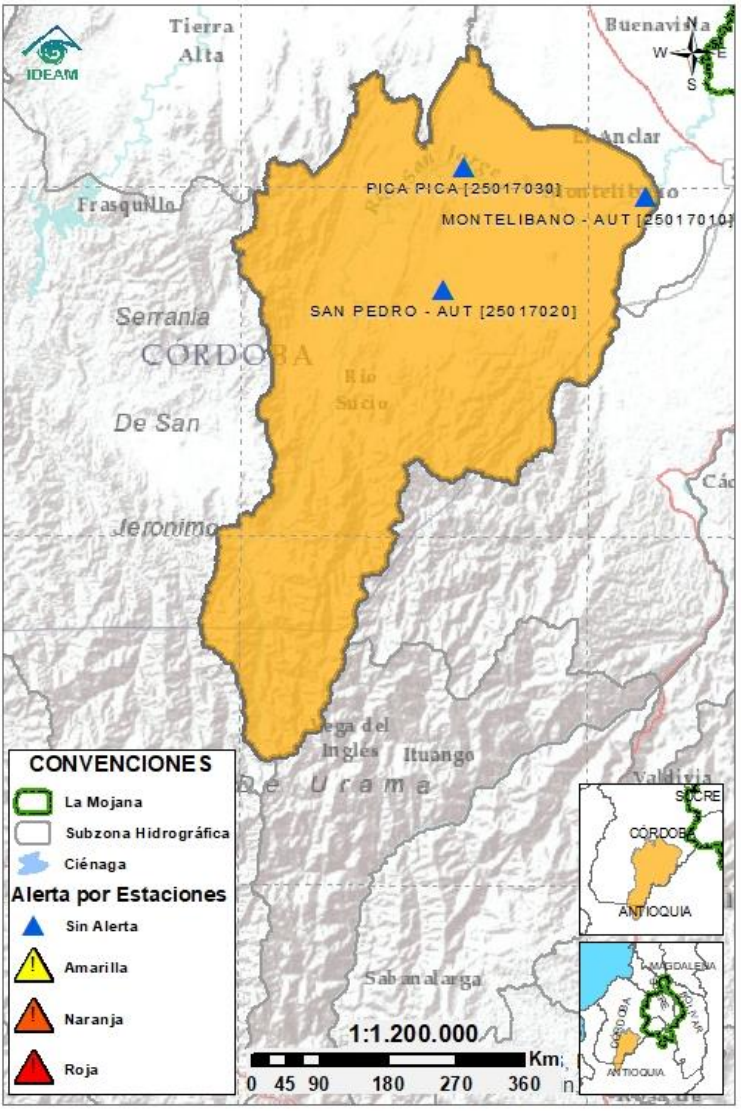
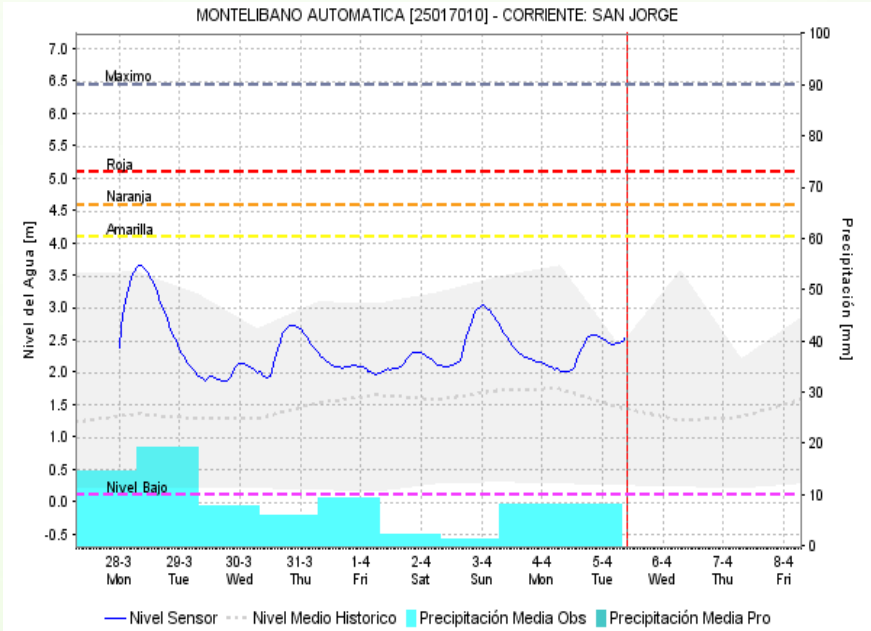
2.2.1 SUBZONA HIDROGRÁFICA DEL RÍO SAN JORGE CUENCA ALTA

Niveles en ascenso en el río San Jorge y en sus aportantes, condición predominante para el día de hoy.

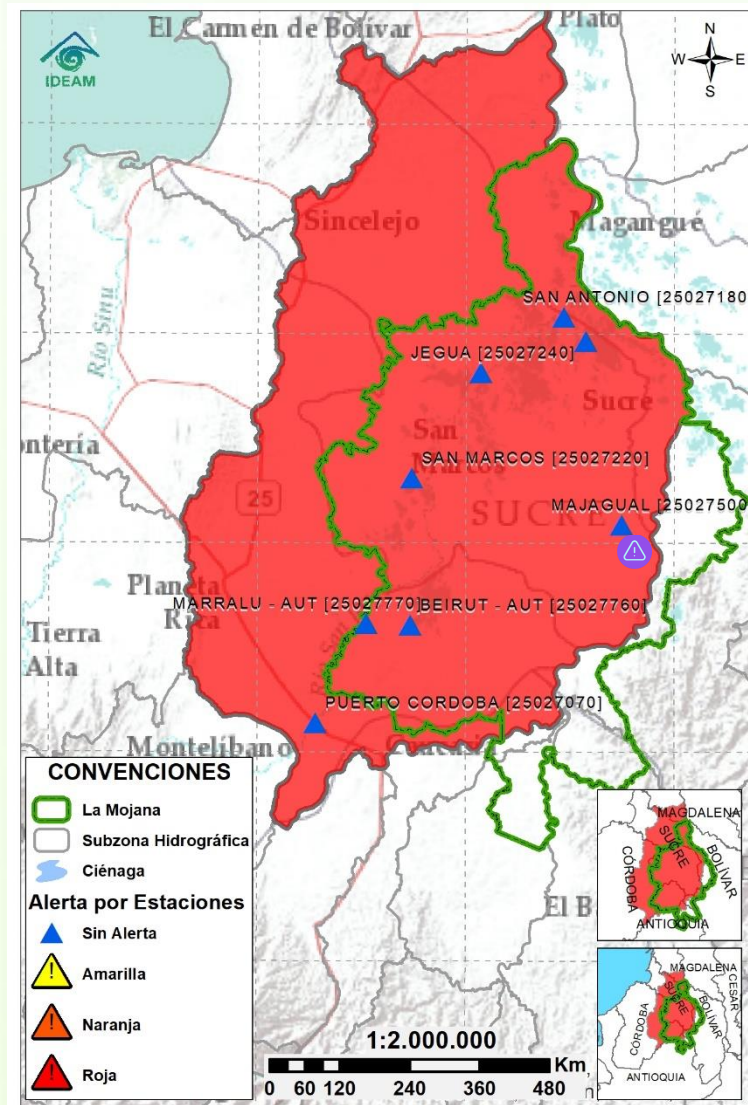
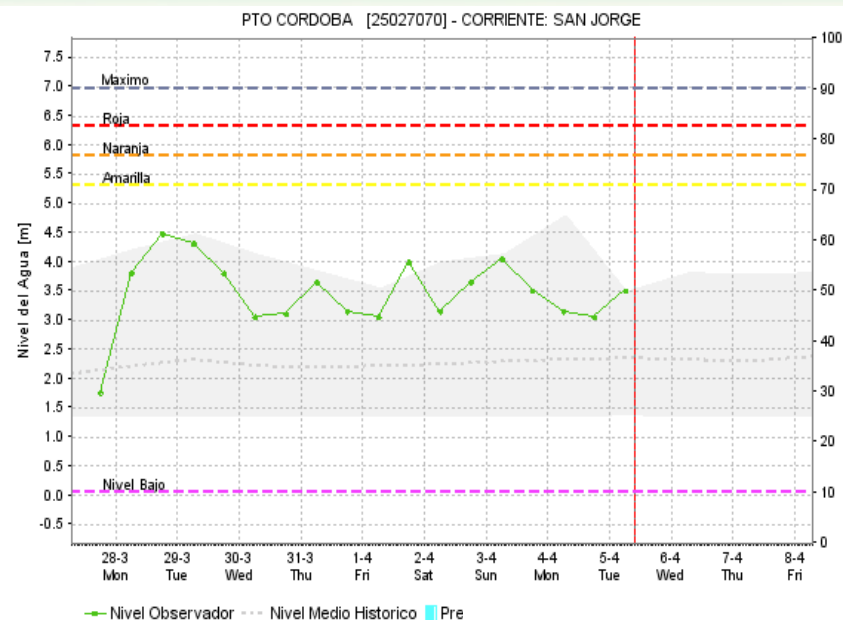
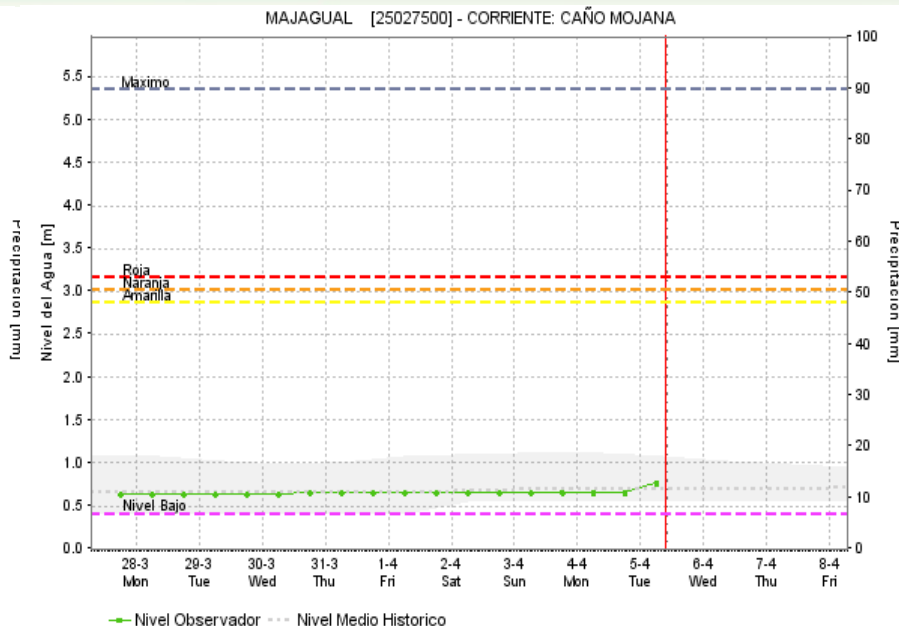
2.2.2 SUBZONA HIDROGRÁFICA DEL RÍO SAN JORGE CUENCA BAJA

Subzona hidrográfica	Alerta	Descripción
Cuenca baja del río San Jorge		Niveles en ascenso en el río San Jorge en el tramo La Apartada - Ayapel. Desbordamiento del caño San Matías, generando inundaciones en la comunidad de Sincelejito (Ayapel). Se destaca la persistencia de: i) áreas inundadas en el Bajo San Jorge, ii) ingreso del río Cauca a través de Cara de Gato y iii) desbordamientos en áreas conexas a Cara de Gato, en donde no se descartan incrementos de nivel en los caños Gil, Rabón, San Matías y Viloria.
		Nota (27/08/2021): transvase del río Cauca hacia el Bajo San Jorge, tras el rompimiento del jarillón en el sector de Cara de Gato (San Jacinto del Cauca).
		Alerta puntual por bajos niveles en el caño Mojana (Majagual y Sucre).

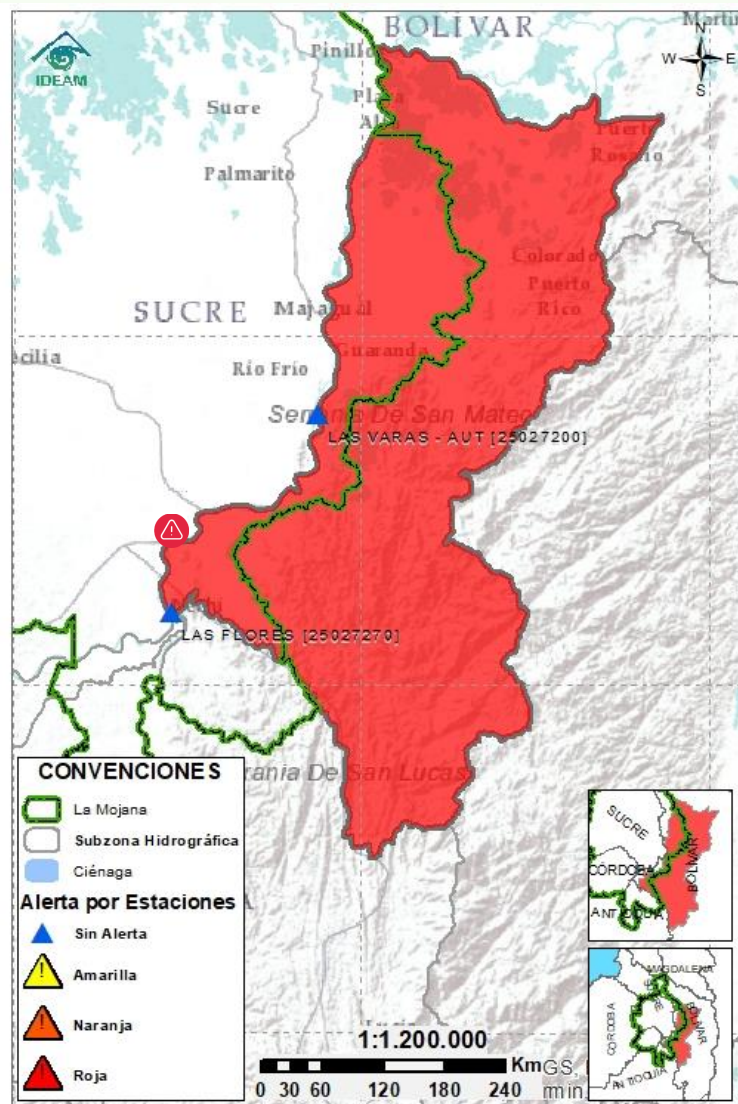
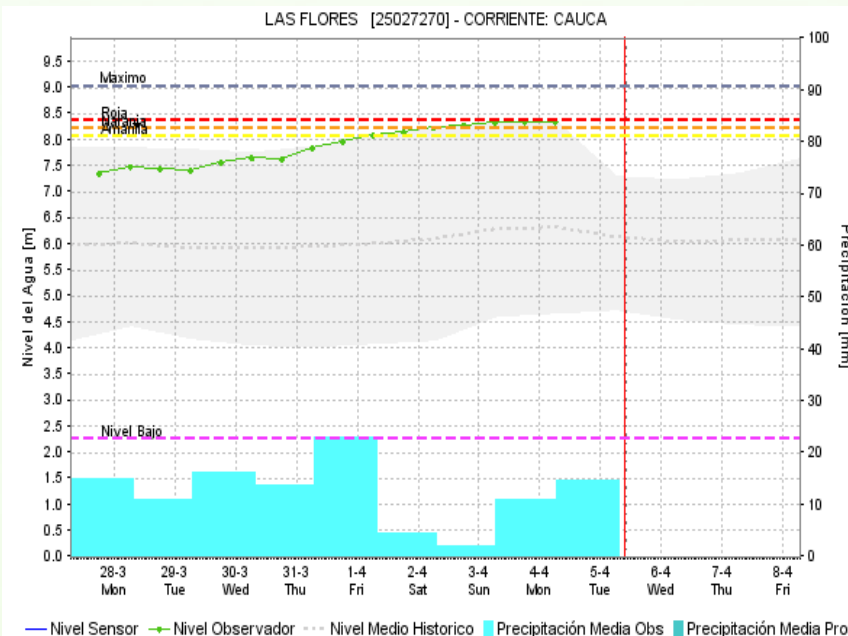
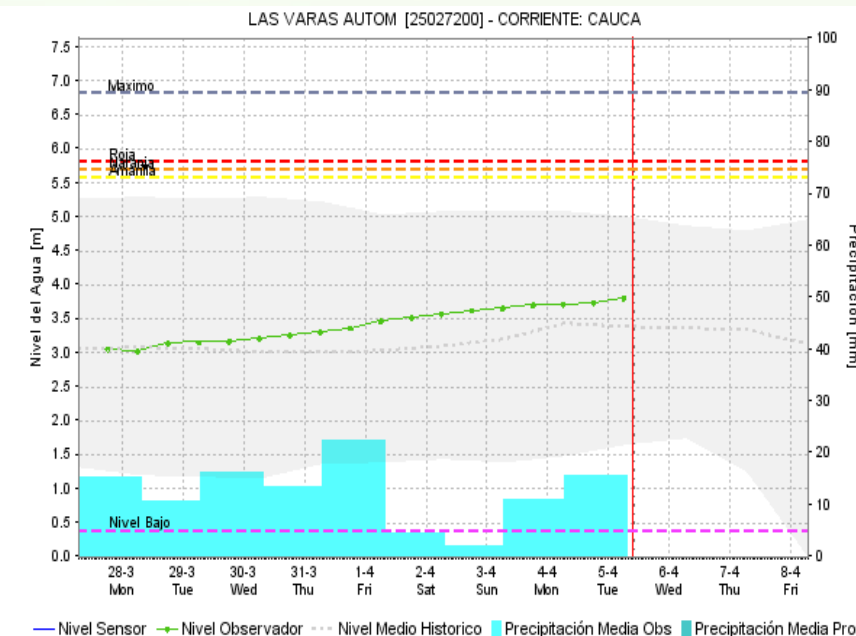
2.2.3 DIRECTOS AL BAJO CAUCA - CIÉNAGA LA RAYA ENTRE EL RÍO NECHÍ Y EL BRAZO DE LOBA

Subzona hidrográfica	Alerta	Descripción
Directos al bajo Cauca- Ciénaga La Raya entre el río Nechí y Brazo de Loba		Altos niveles en condición de ascenso en el tramo Nechí - Pinillos. Especial atención en Cara de Gato y sus áreas conexas de afectación localizadas en el Bajo San Jorge.
		<p>Alerta puntual en el sector de Cara de Gato (San Jacinto del Cauca), por ingreso del río Cauca hacia el Bajo San Jorge.</p> <p>Nota (27/08/2021): rompimiento del dique por el río Cauca en el sector Cara de Gato (San Jacinto del Cauca), generando el ingreso de agua hacia el Bajo San Jorge.</p>

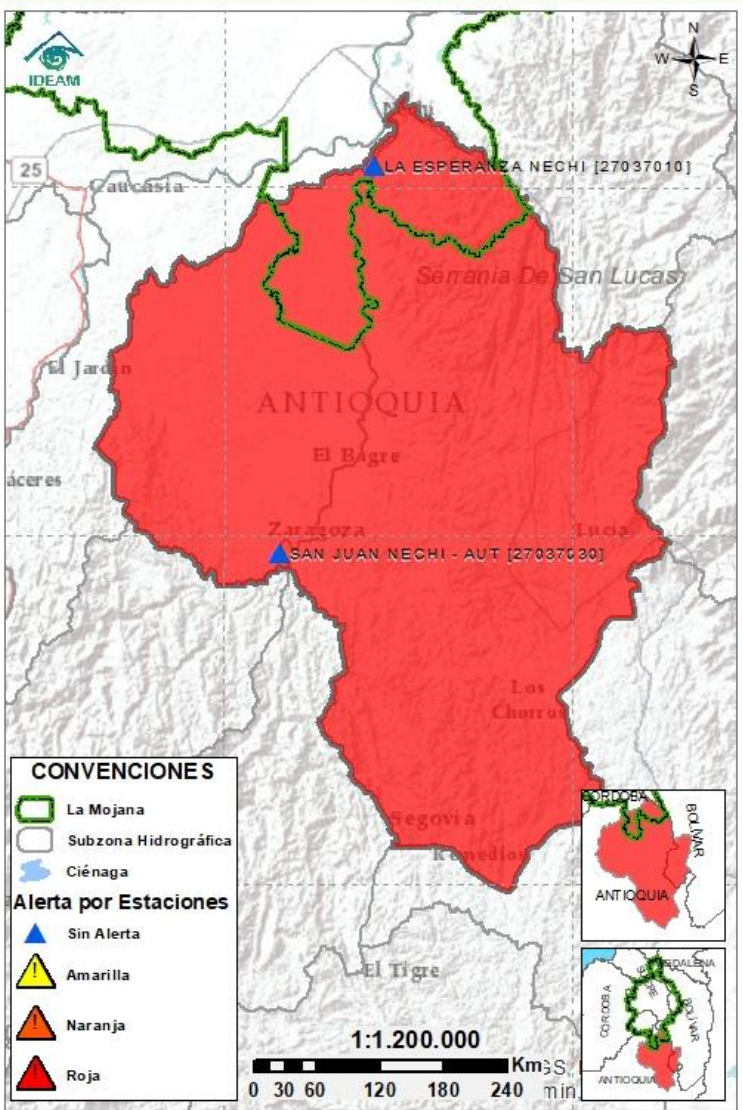
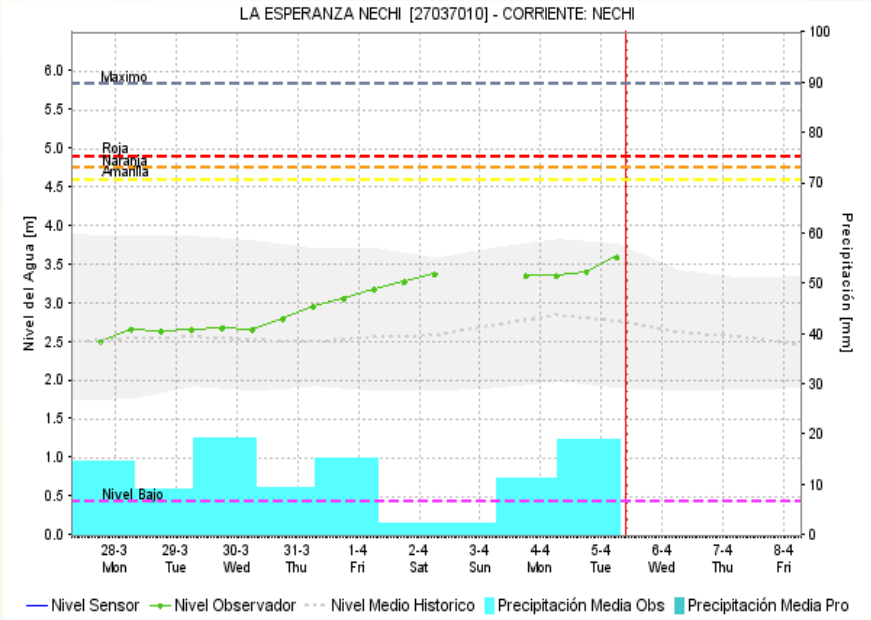
2.2.4 SUBZONA HIDROGRÁFICA DEL RÍO NECHÍ CUENCA BAJA

Subzona hidrográfica	Alerta	Descripción
Cuenca baja del río Nechí		Ascenso de niveles en la cuenca Baja del río Nechí y sus aportantes; para las próximas horas se prevé que dicha condición se mantenga.

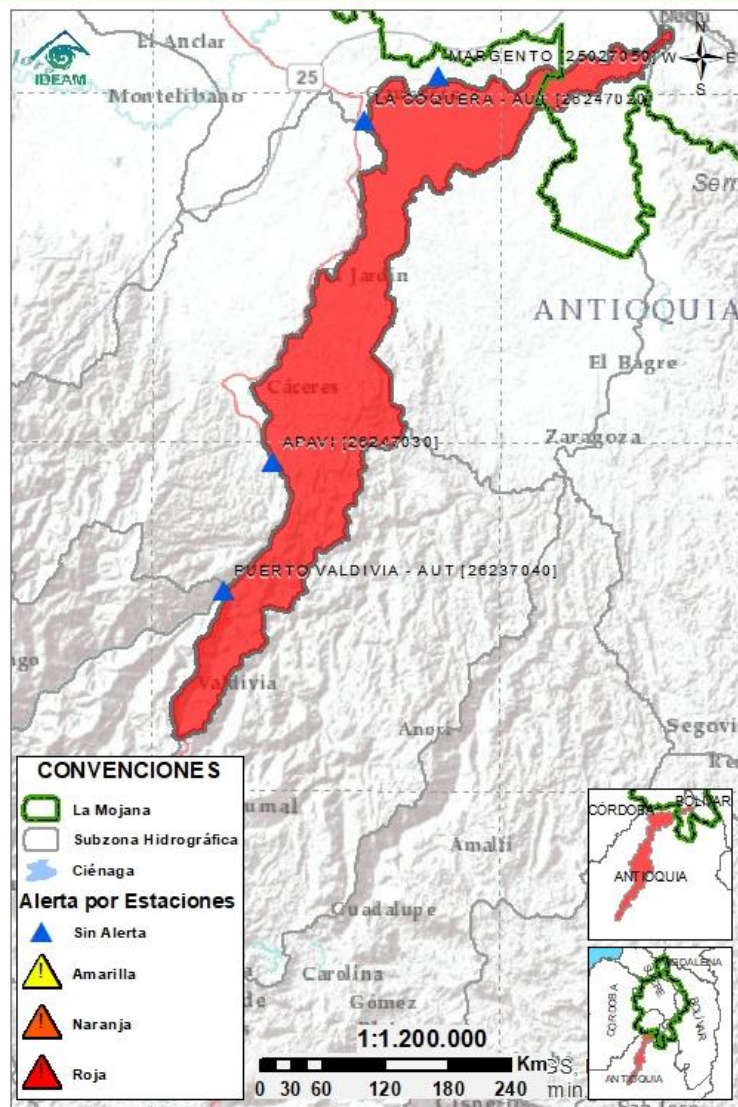
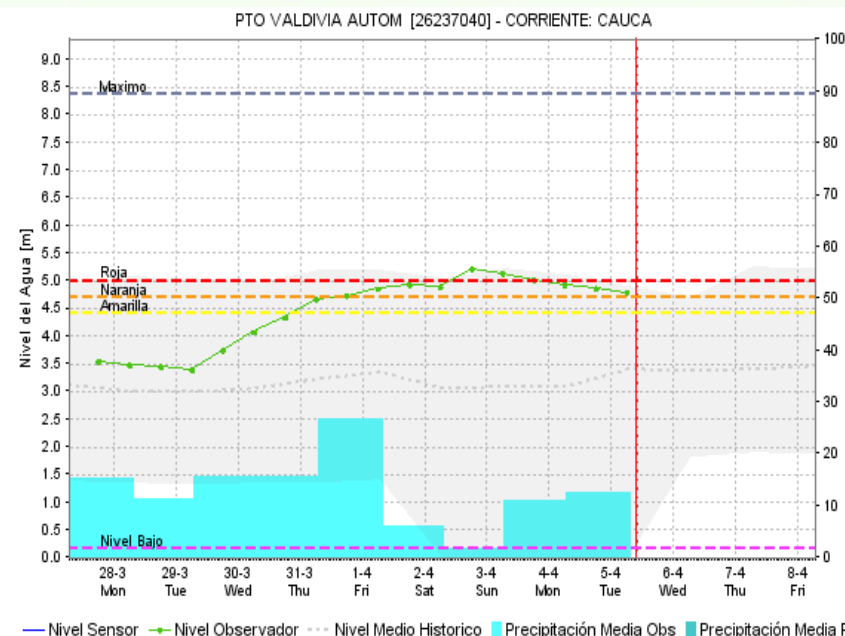
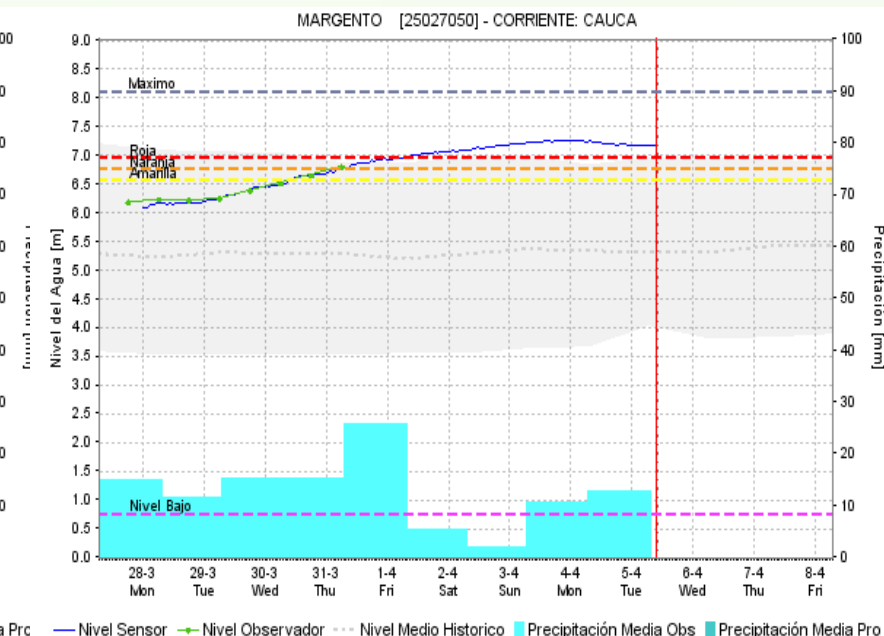
2.2.5 DIRECTOS AL CAUCA ENTRE PTO. VALDIVIA Y RÍO NECHÍ

Niveles muy altos en ascenso en el río Cauca desde Cáceres hasta Nechí, condición que persistirá durante las próximas horas. Especial atención en los puntos históricos de rompimiento.

Nota (03/04/2021): Inundaciones en el municipio de Caucasia, en los corregimientos de Palomar, La Ilusión y Margento.

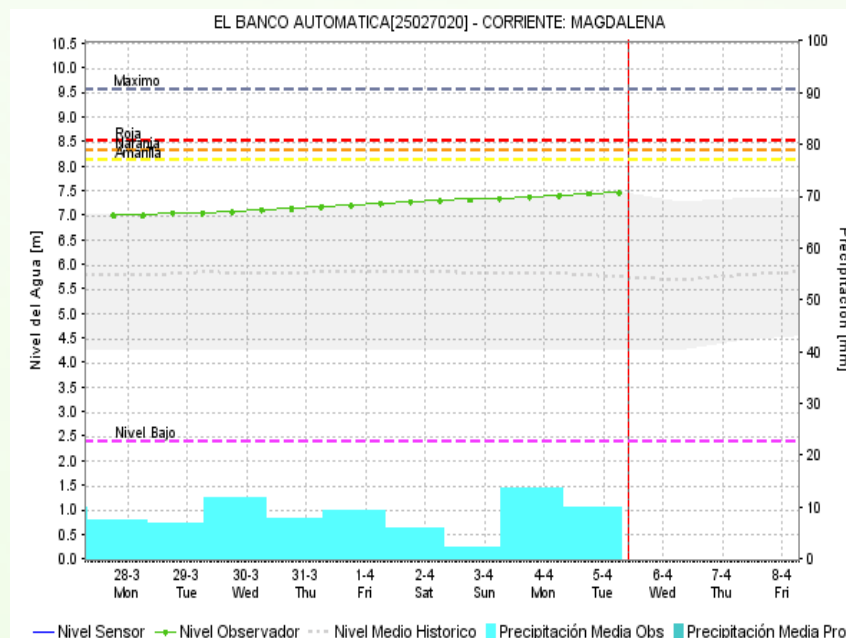
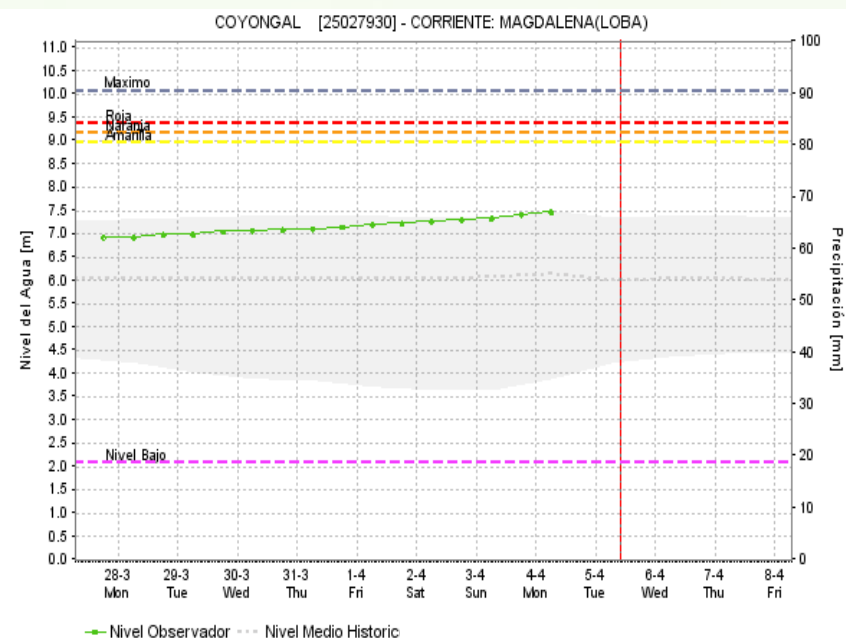
2.2.6 DIRECTOS AL BAJO MAGDALENA ENTRE EL BANCO Y EL PLATO

Subzona hidrográfica	Alerta	Descripción
Directos Bajo Magdalena entre el Banco y el Plato	Sin alerta	Niveles en ascenso en el Bajo Magdalena, el Brazo de Mompós (municipios de Guamal, San Sebastián de Buenavista, Mompós, San Zenón, Talaigua Nuevo, Santa Ana y Santa Bárbara de Pinto) y el Brazo de Loba (El Banco San Martín de Loba, Hatillo de Loba, Barranco de Loba y Pinillos), condición predominante para las próximas horas.
