BOLETÍN HIDROMETEOROLÓGICO DE LA MOJANA

San Marcos, Sucre 8 de abril de 2024
Hora de la actualización: 12:00 HLC

BOLETÍN No: 066/2024

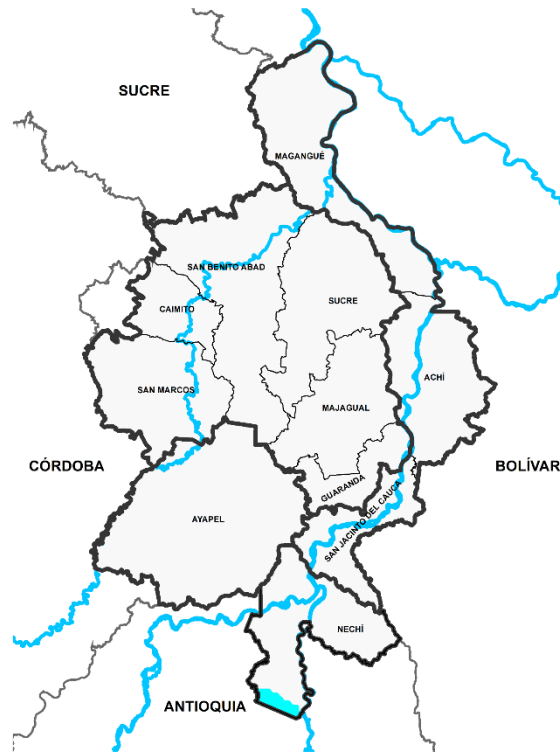
Precipitación acumulada
07/04/2024 (07:00) – 08/04/2023 (07:00).
Fuente: IDEAM

Precipitación: durante el fin de semana, se dieron lluvias dispersas en horas de la madrugada principalmente al sur mojanero en sectores de Nechí, San Jacinto del Cauca y Ayapel, sin embargo, la condición seca fue predominante en gran parte de la región.

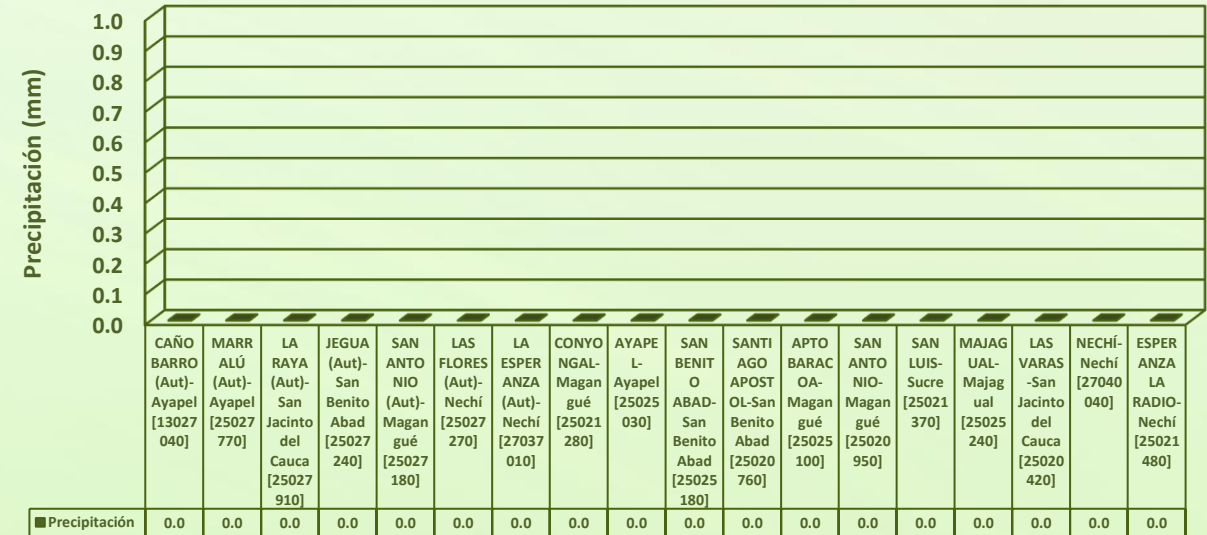
Lluvia registrada el 07 abril de 2024

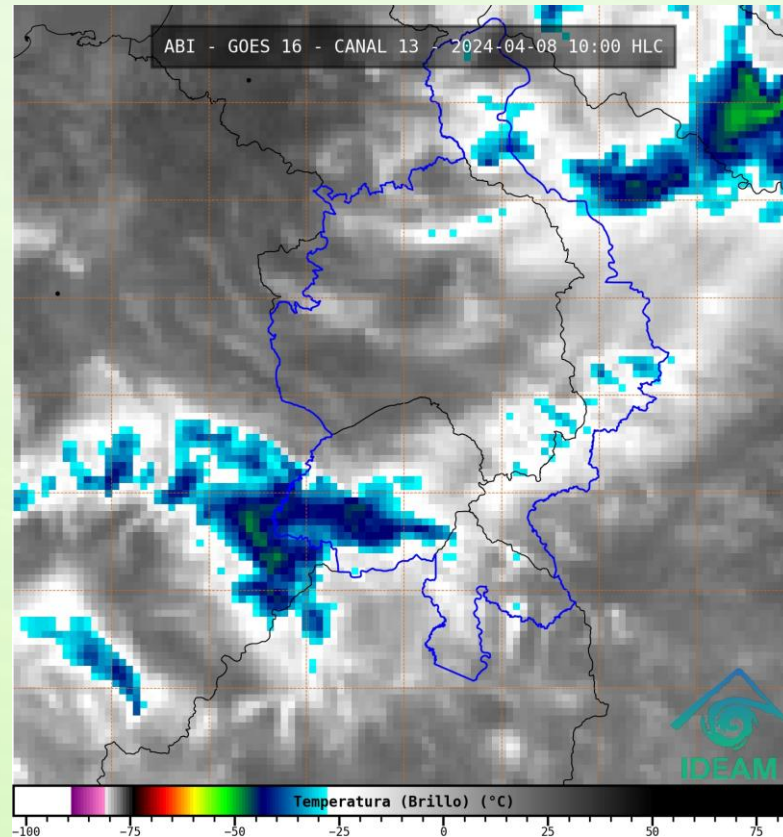
Imagen de satélite IR 10:10 HLC
Fuente: IDEAM

Durante la mañana ha predominado condición de cielo parcialmente nublado

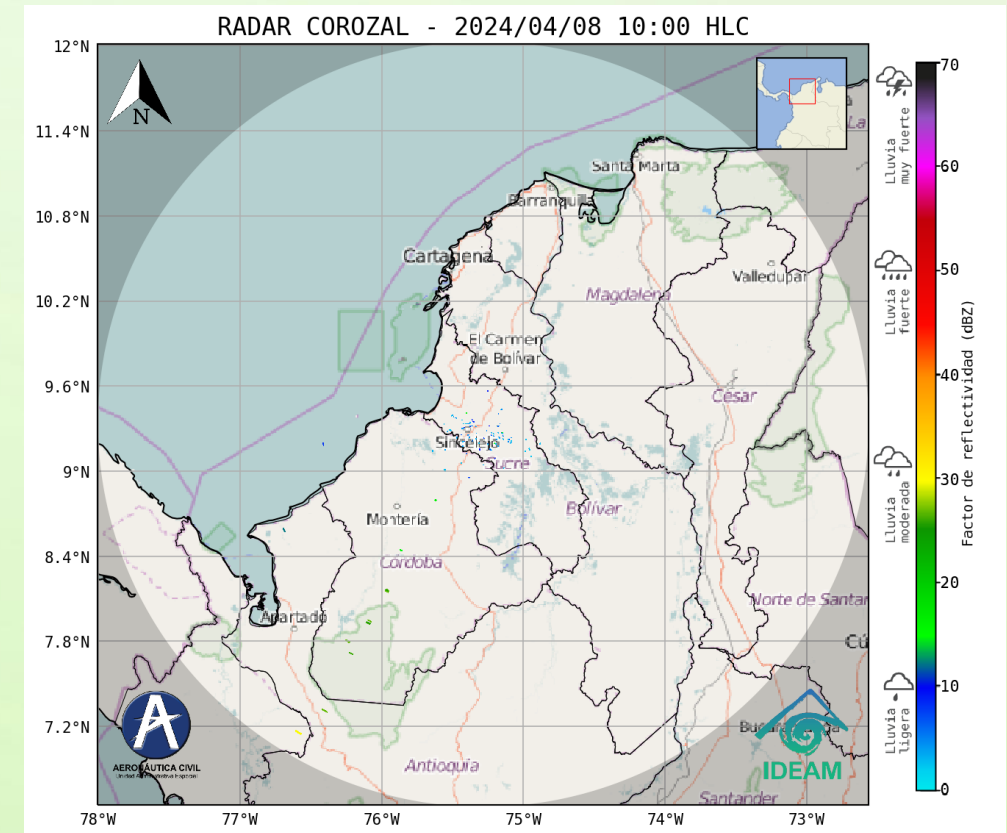
Imagen de radar 10:00 HLC
Fuente: IDEAM

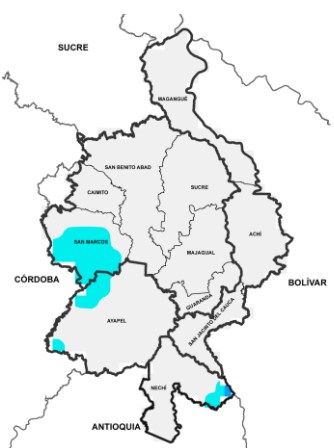
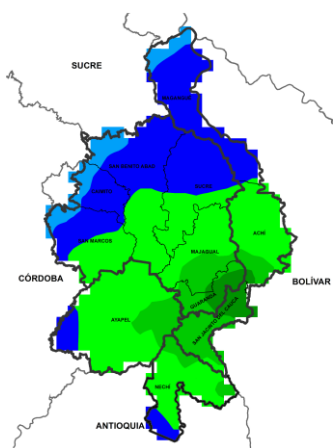
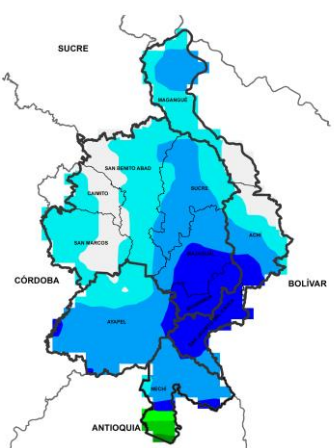
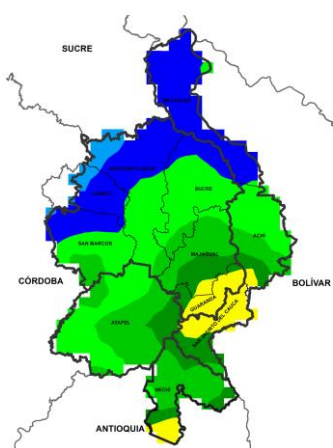
TARDE DEL 08 DE ABRIL

NOCHE DEL 08 DE ABRIL

MADRUGADA DEL 09 DE ABRIL

ACUMULADO DEL 08 AL 09 DE ABRIL

Precipitación: en horas de la tarde prevalecerá la condición seca, luego, en horas de la noche y madrugada se tiene probabilidad de ocurrencia de lluvias principalmente hacia sectores de los municipios Nechí, Ayapel, Guaranda, Majagual y San Jacinto del Cauca, del resto prevalecerá la condición seca.

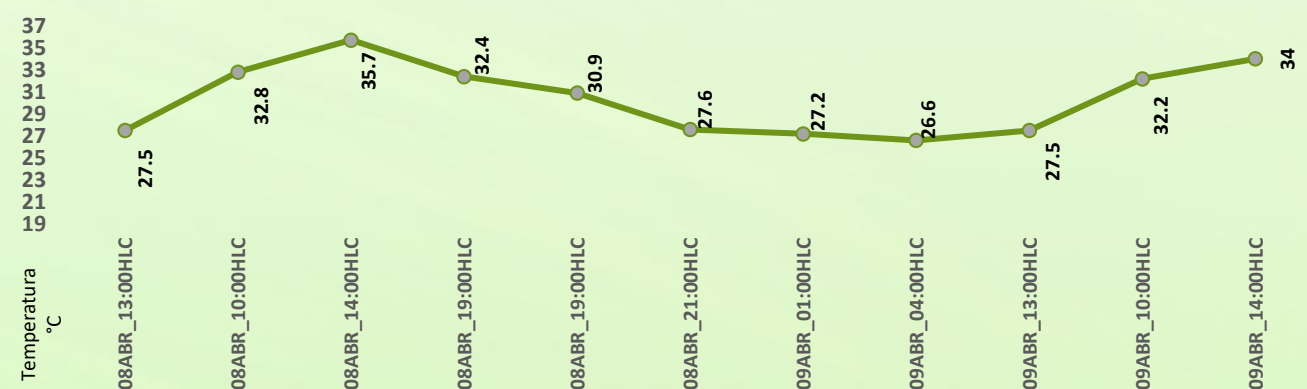
Pronóstico de temperaturas medias para los próximos 02 días

Temperatura: las temperaturas máximas oscilarán entre los 35°C y 38°C y las mínimas entre los 24°C y 27°C. Las sensaciones térmicas máximas estimadas oscilarán entre los 38°C y 44°C.

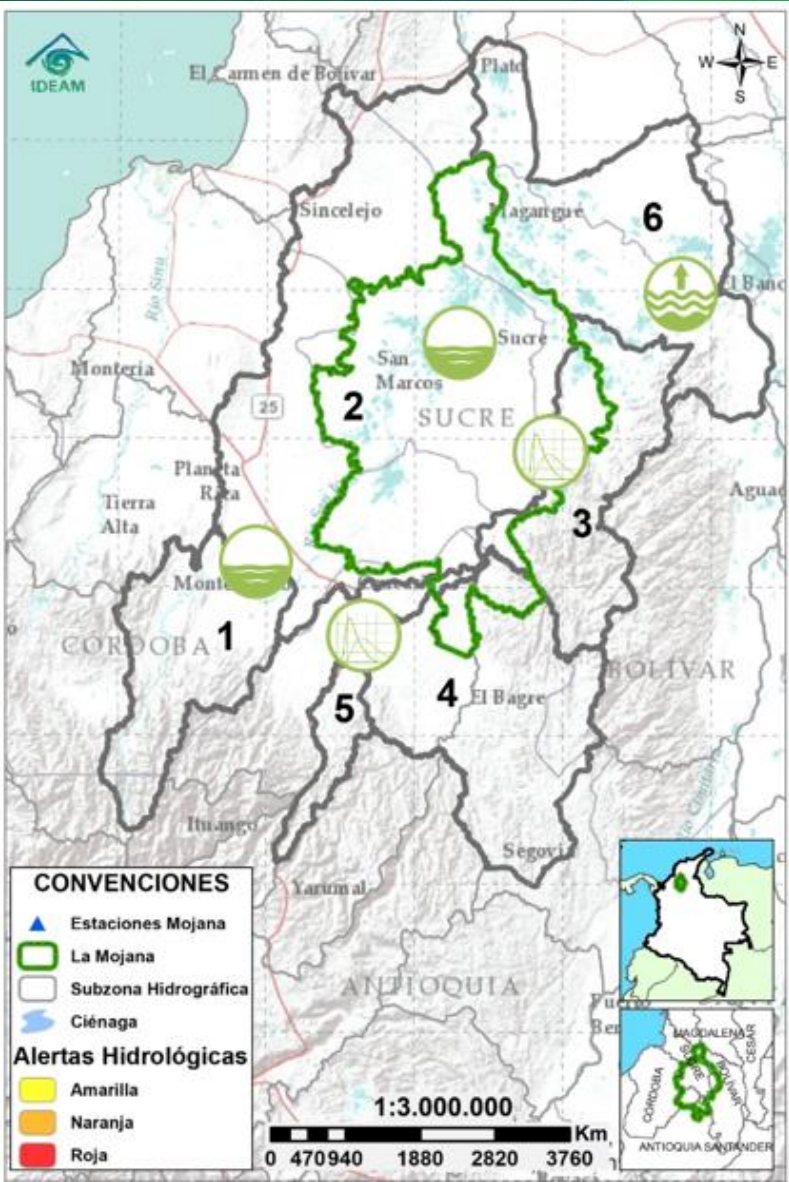
Condiciones hidrológicas antecedentes para el 07/04/2024

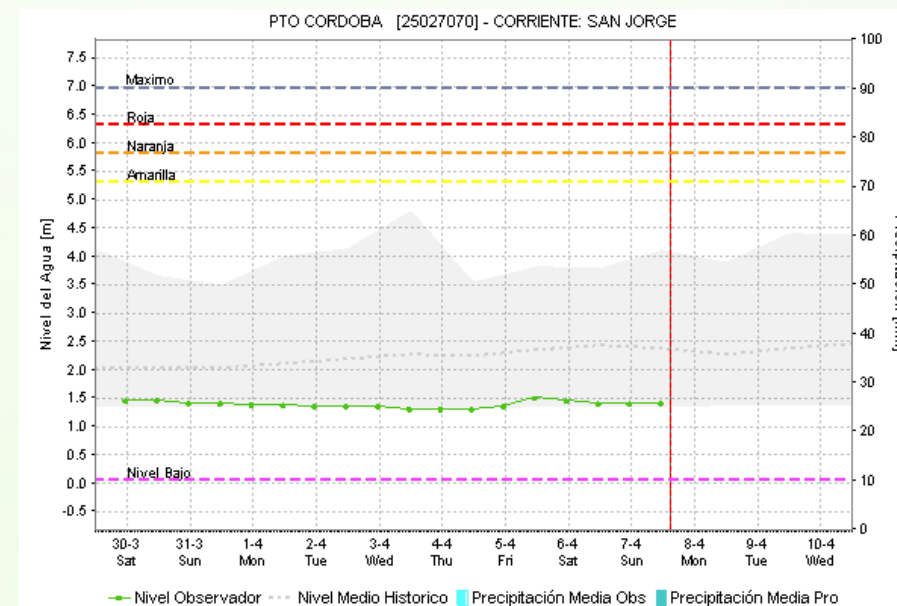
2.2.1 SUBZONA HIDROGRÁFICA DEL RÍO SAN JORGE CUENCA ALTA

Subzona hidrográfica	Alerta	Descripción
Cuenca alta del río San Jorge	Sin alerta	Niveles estables en el río San Jorge a la altura de La Apartada, Se espera se estén presentando ascensos en la parte alta por lluvias presentadas el fin de semana.

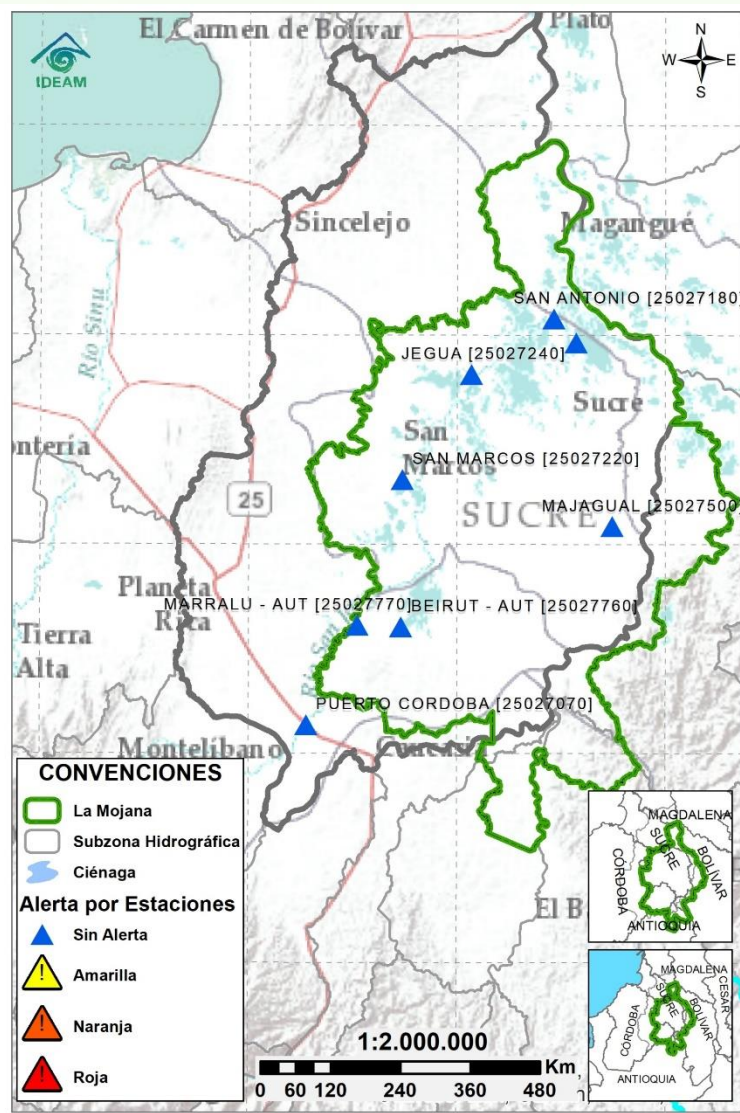
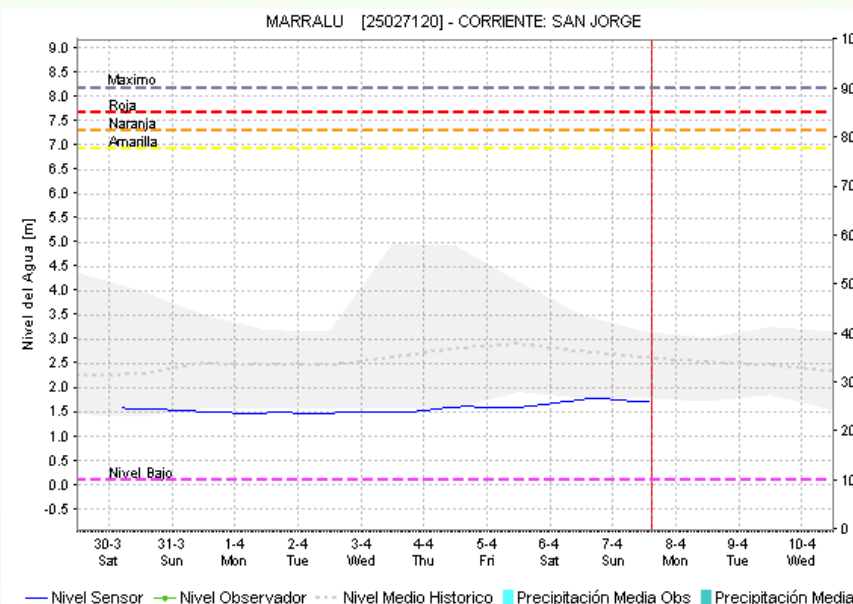
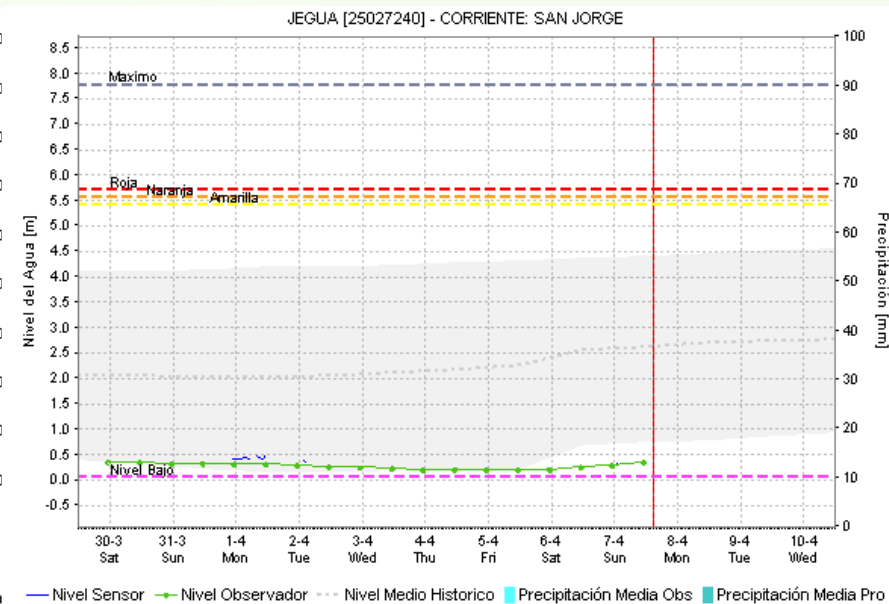
2.2.2 SUBZONA HIDROGRÁFICA DEL RÍO SAN JORGE CUENCA BAJA

Subzona hidrográfica	Alerta	Descripción
Cuenca baja del río San Jorge		Niveles estables, continúan los problemas de navegabilidad en los caños Rabón, San Matías, Mojana y Pancegüita.

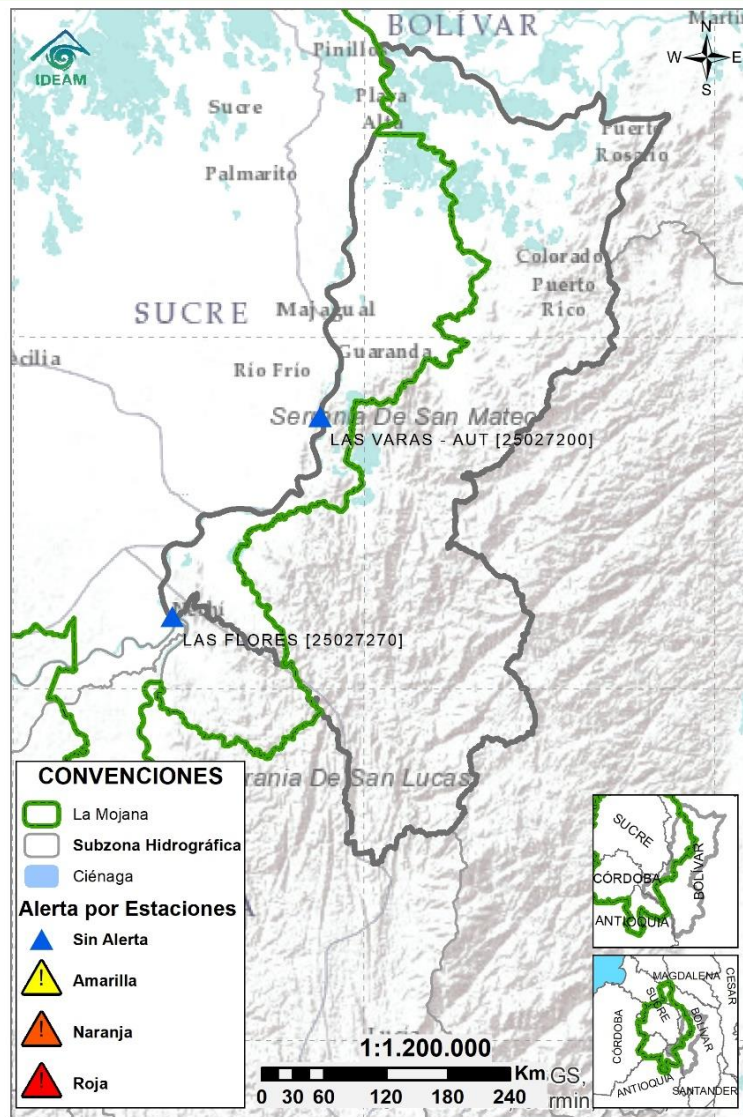
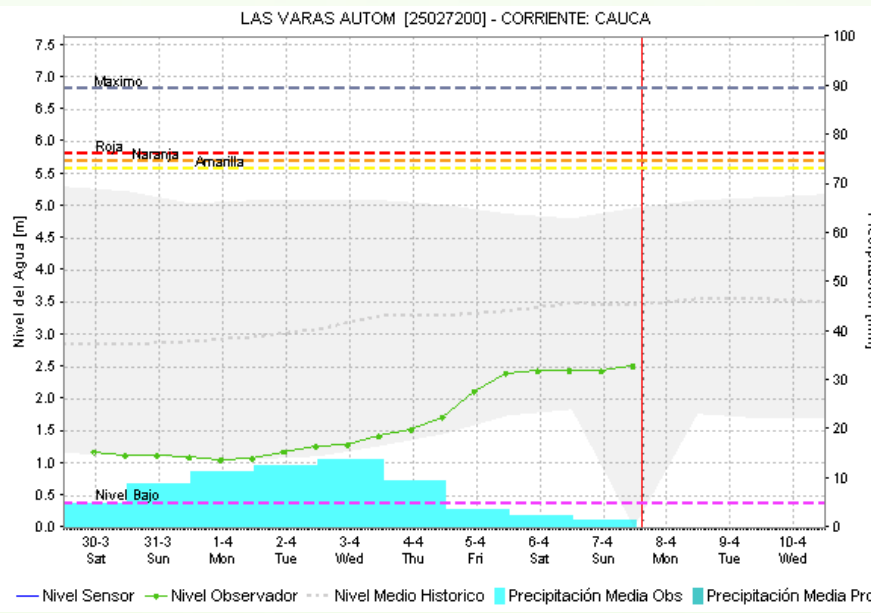
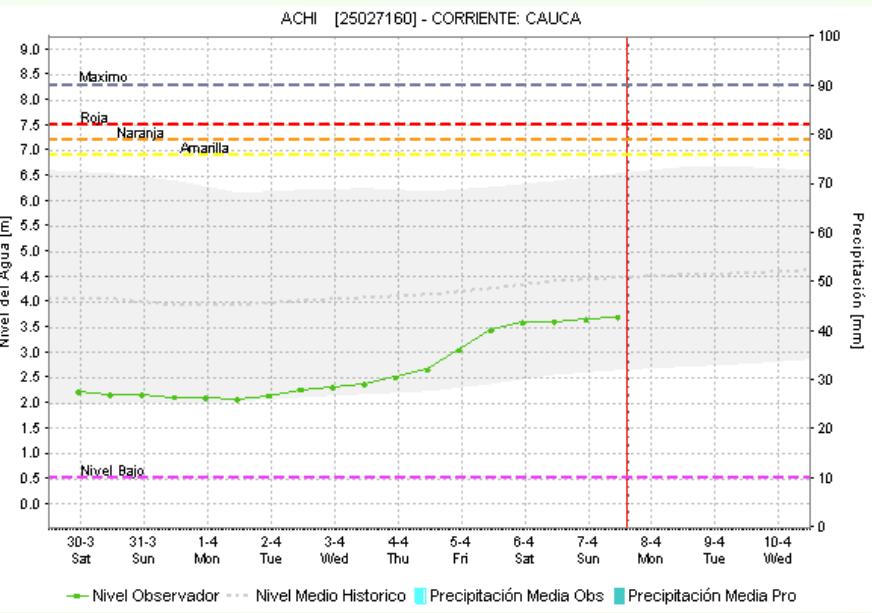
2.2.3 DIRECTOS AL BAJO CAUCA - CIÉNAGA LA RAYA ENTRE EL RÍO NECHÍ Y EL BRAZO DE LOBA

Creciente transitando, se espera descieran los niveles en los próximos días, sin embargo se mantienen por debajo de lo normal para la época.

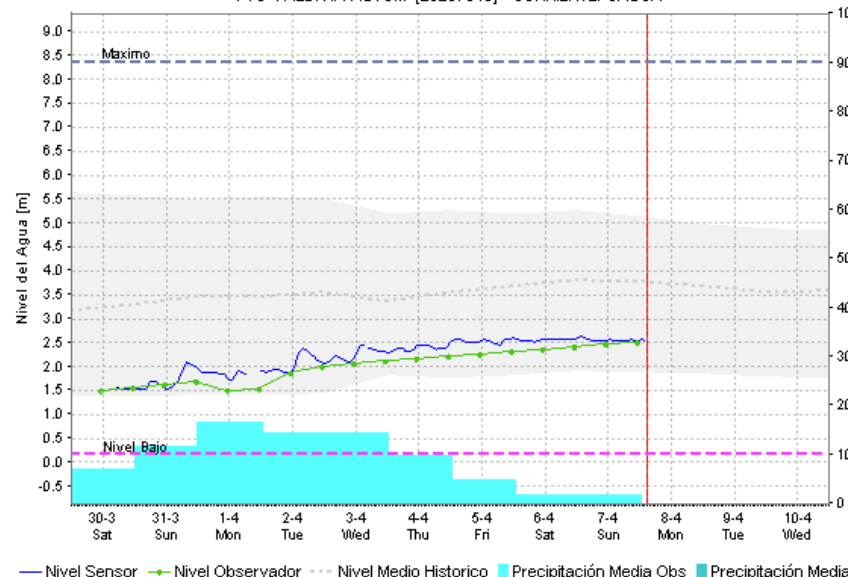
PTO VALDIVIA AUTOM [26237040] - CORRIENTE: CAUCA

Subzona hidrográfica	Alerta	Descripción
Directos al Cauca entre Puerto Valdivia y río Nechí		Creciente transitando en el tramo Pto Valdivia – Nechí, sin embargo entre Pto Valdivia y Cáceres los niveles ya están descendiendo, condición que se verá reflejada entre Cáceres – Nechí en el transcurso del día.

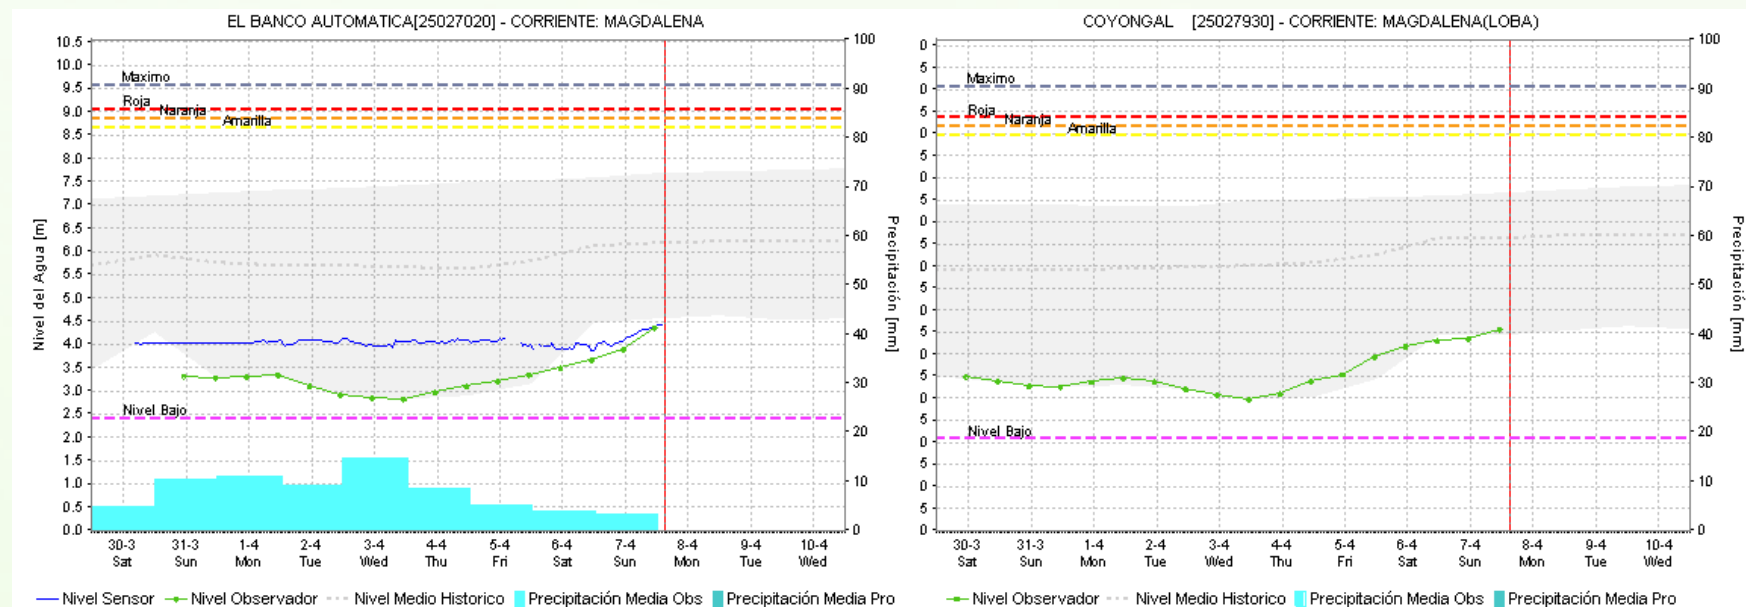
2.2.6 DIRECTOS AL BAJO MAGDALENA ENTRE EL BANCO Y EL PLATO

Subzona hidrográfica	Alerta	Descripción
Directos Bajo Magdalena entre el Banco y el Plato		Ascensos de nivel en el rio Magdalena a la altura de El Banco y en el Brazo de Loba, se espera se vea reflejado aguas abajo a la altura de El Plato y en el Brazo de Mompós los próximos días.
