BOLETÍN HIDROMETEOROLÓGICO DE LA MOJANA

San Marcos, Sucre 20 de agosto de 2024
Hora de la actualización: 12:00 HLC

BOLETÍN No: 155/2024

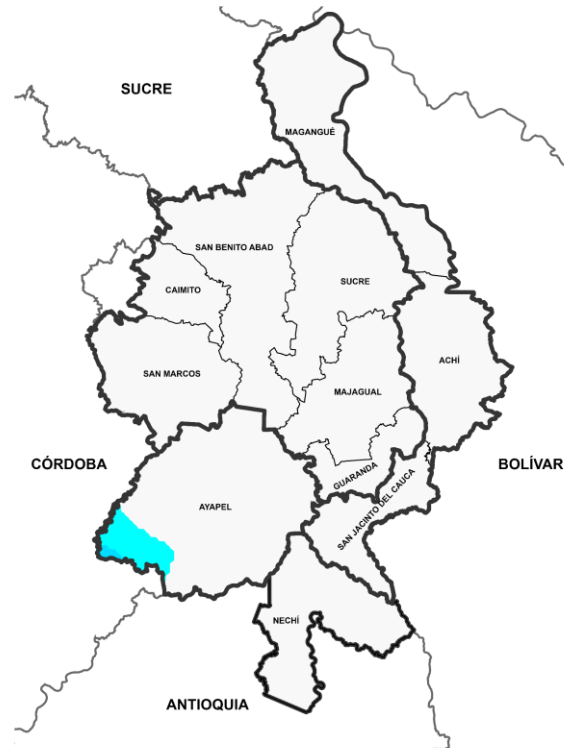
Precipitación acumulada
18/08/2024 (07:00) – 19/08/2024 (07:00).
Fuente: IDEAM

Precipitación: En la noche y madrugada predominó el tiempo seco en la región , solo se presentaron lluvias ligeras en el municipio de Ayapel.

Temperatura: se registró una temperatura máxima de 34,4°C el 18 de agosto en el municipio de Ayapel, y una mínima de 25,8 °C en la madrugada del 19 de agosto en el municipio de Magangué.

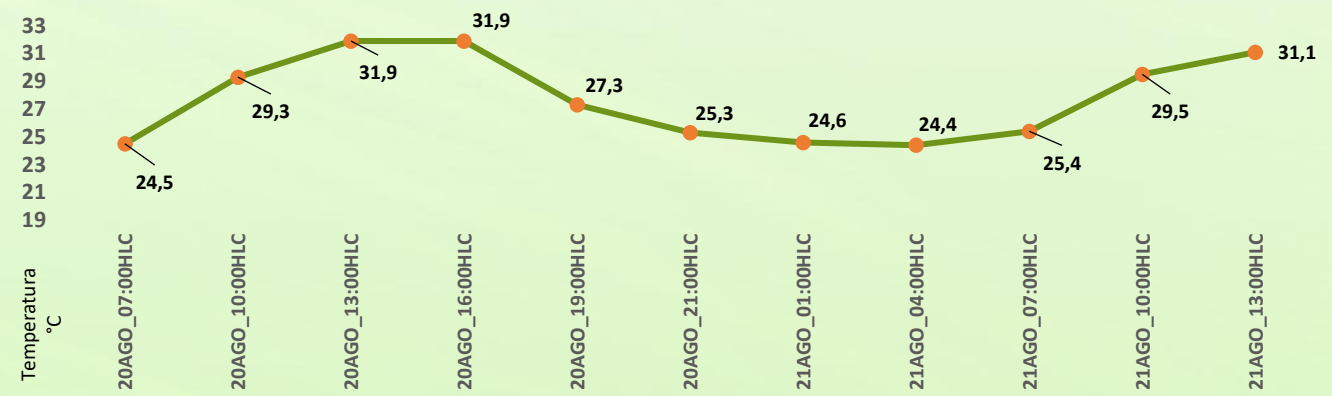
Pronóstico de temperaturas medias para los próximos 02 días

Temperatura: las temperaturas máximas oscilarán entre los 32°C y 35°C y las mínimas entre los 22°C y 24°C. Las sensaciones térmicas máximas estimadas oscilarán entre los 33°C y 36°C.
