BOLETÍN HIDROMETEOROLÓGICO DE LA MOJANA

San Marcos, Sucre 01 de diciembre de 2021

BOLETÍN No: 472

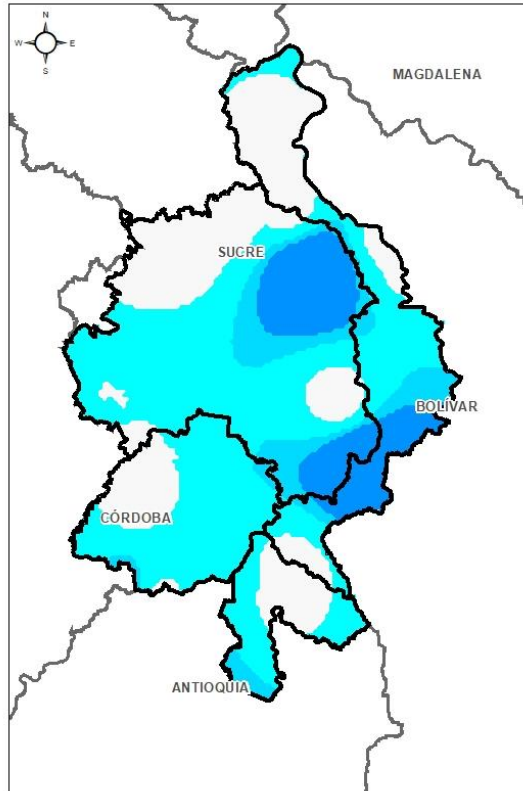
Precipitación estaciones de superficie.
30/11/2021 (07:00) – 01/12/2021 (07:00).
Fuente: IDEAM

Precipitación: Durante la tarde de ayer prevaleció condición de cielo parcialmente nublado, sin lluvias; luego durante la noche y madrugada se han generado lluvias dispersas de baja intensidad a lo largo del territorio.

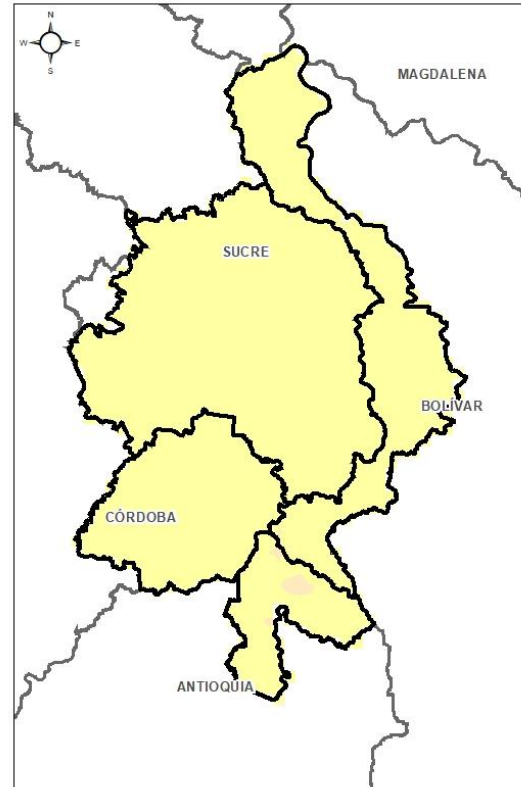
Temperatura superficial máxima por
estimación Satelital 30/11/2021
Fuente: IDEAM

Temperatura: se registró una temperatura máxima de 32,4°C el día 30 de noviembre a las 15:00 horas en el municipio de San Benito Abad, y una mínima de 23,4°C en la madrugada del 01 de diciembre en el municipio de Ayapel.

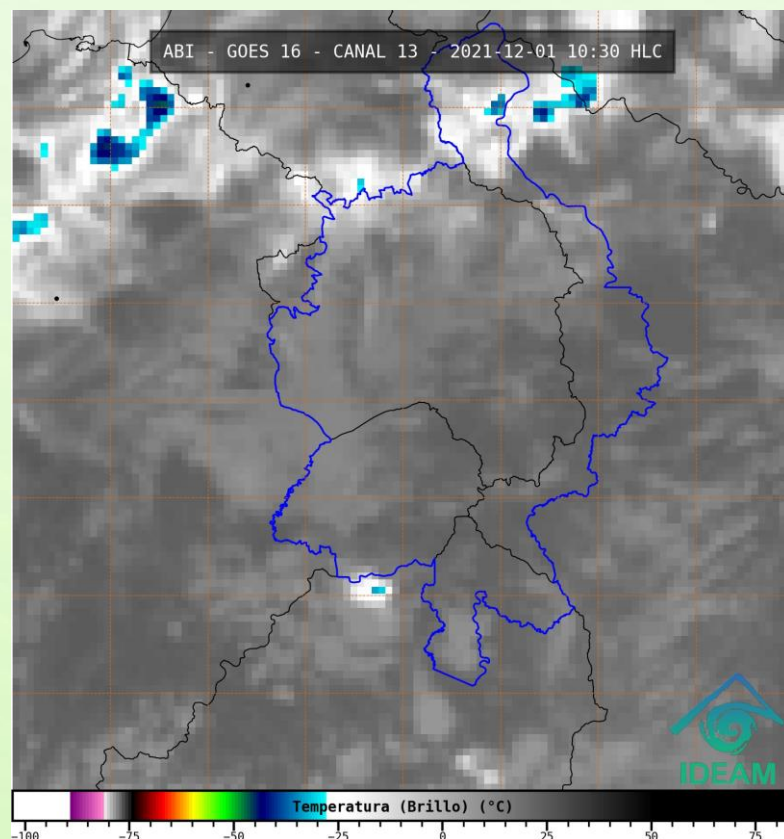
Imagen de satélite IR 10:30 HLC
Fuente: IDEAM

Recientemente, cielo entre despejado a parcialmente nublado, sin lluvias, domina el territorio mojanero.

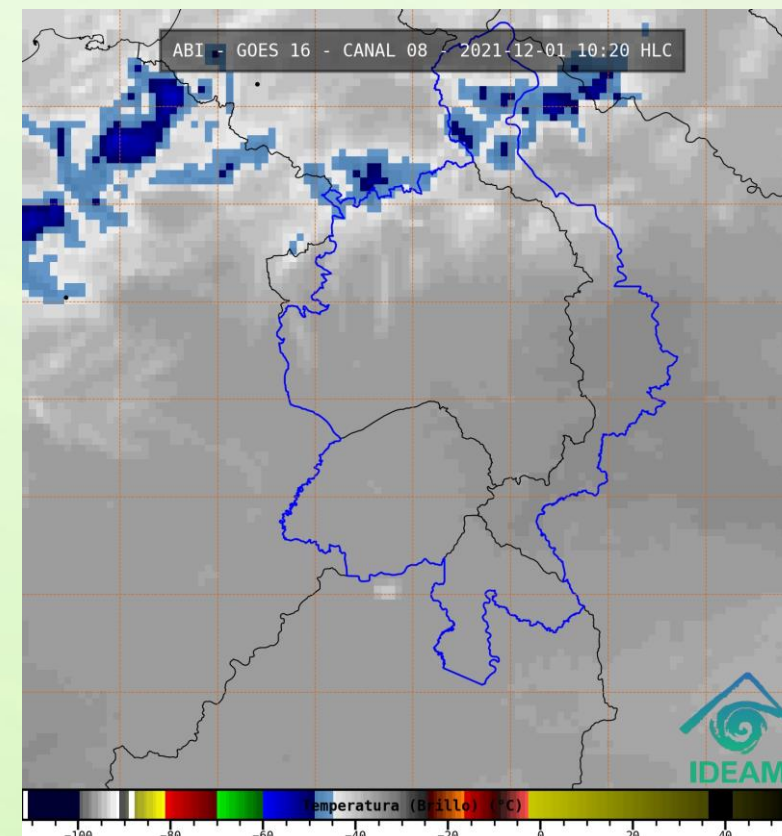
Imagen de satélite WV 10:20 HLC
Fuente: IDEAM

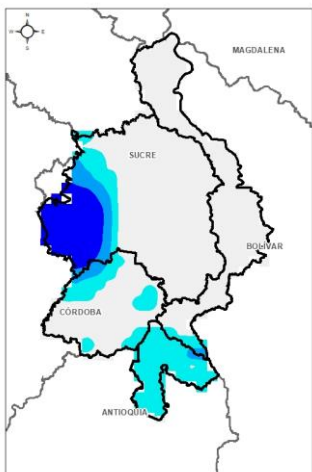
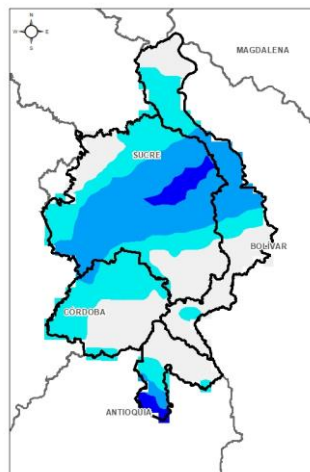
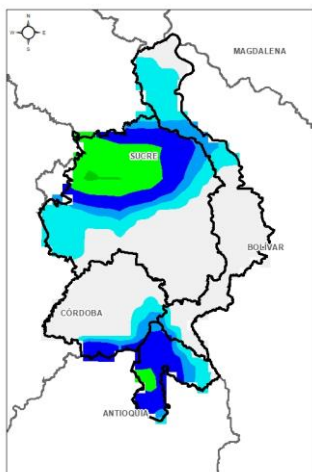
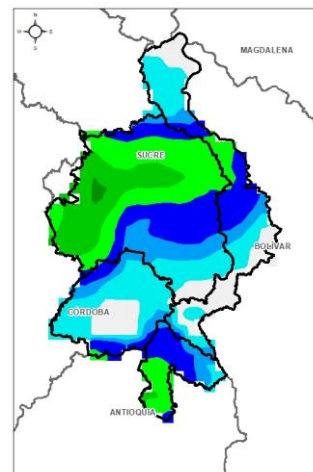
TARDE DEL 01 DE DICIEMBRE

NOCHE DEL 01 DE DICIEMBRE

MADRUGADA DEL 02 DE DICIEMBRE

ACUMULADO DEL 01 AL 02 DE DICIEMBRE

Precipitación: En horas de la tarde prevalecerá la condición seca, luego en horas de la noche y madrugada se prevé un incremento de la nubosidad con posibilidad de lluvias principalmente hacia sectores de los municipios de Achí, San Jacinto del Cauca, Ayapel y Nechí.

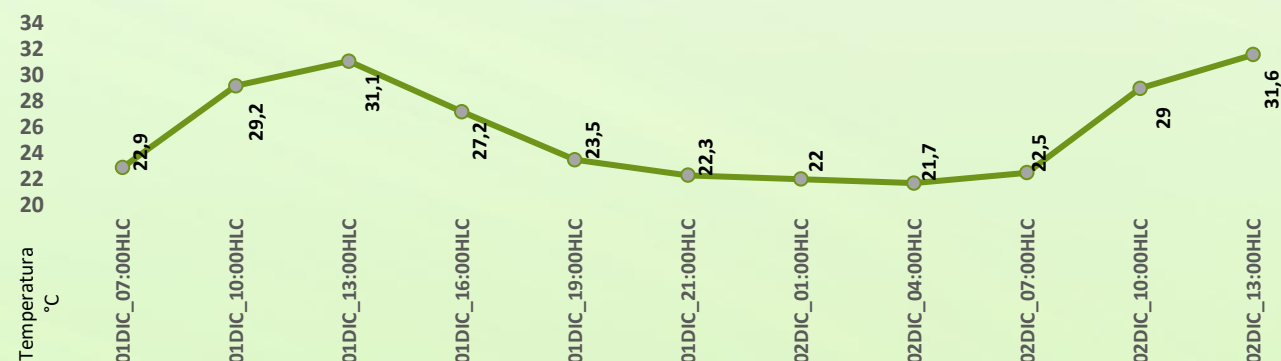
Pronóstico de temperaturas medias para los próximos 02 días

Temperatura: Las temperaturas máximas oscilarán entre los 32°C y 33°C y las mínimas entre los 24°C y 25°C. Las sensaciones térmicas máximas estimadas oscilarán entre los 33°C y 34°C.

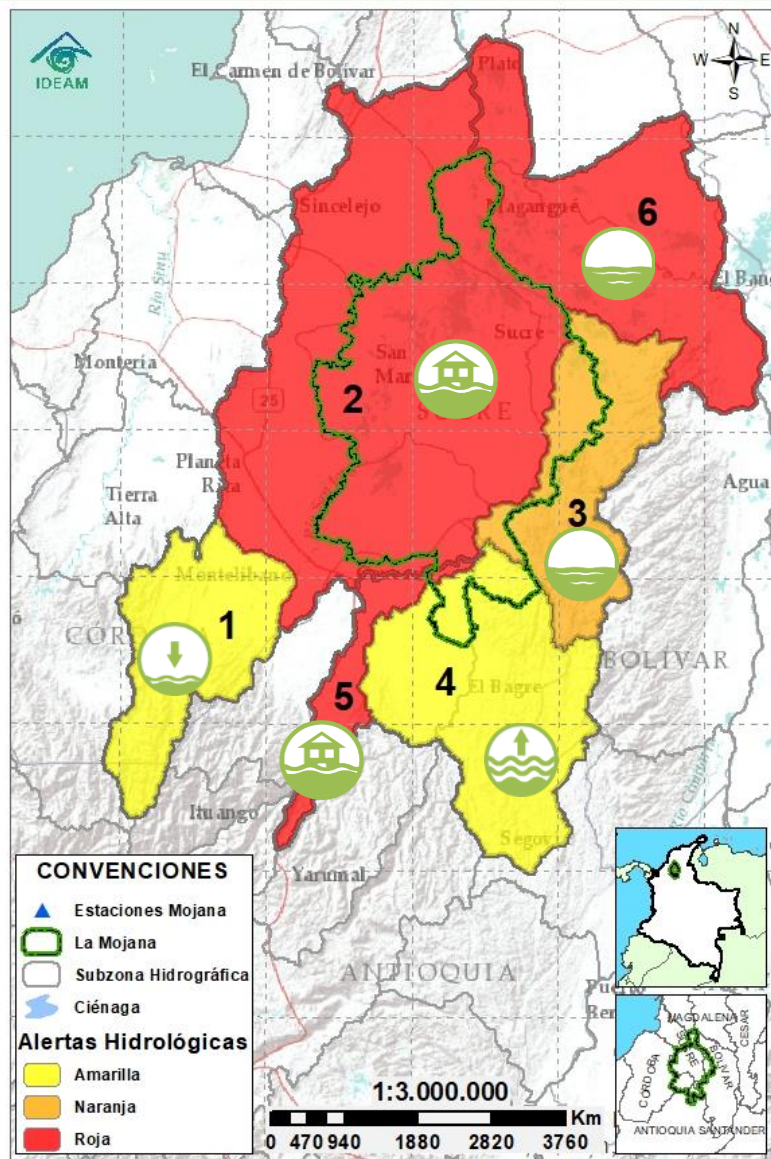
Condiciones hidrológicas antecedentes para el 30/11/2021

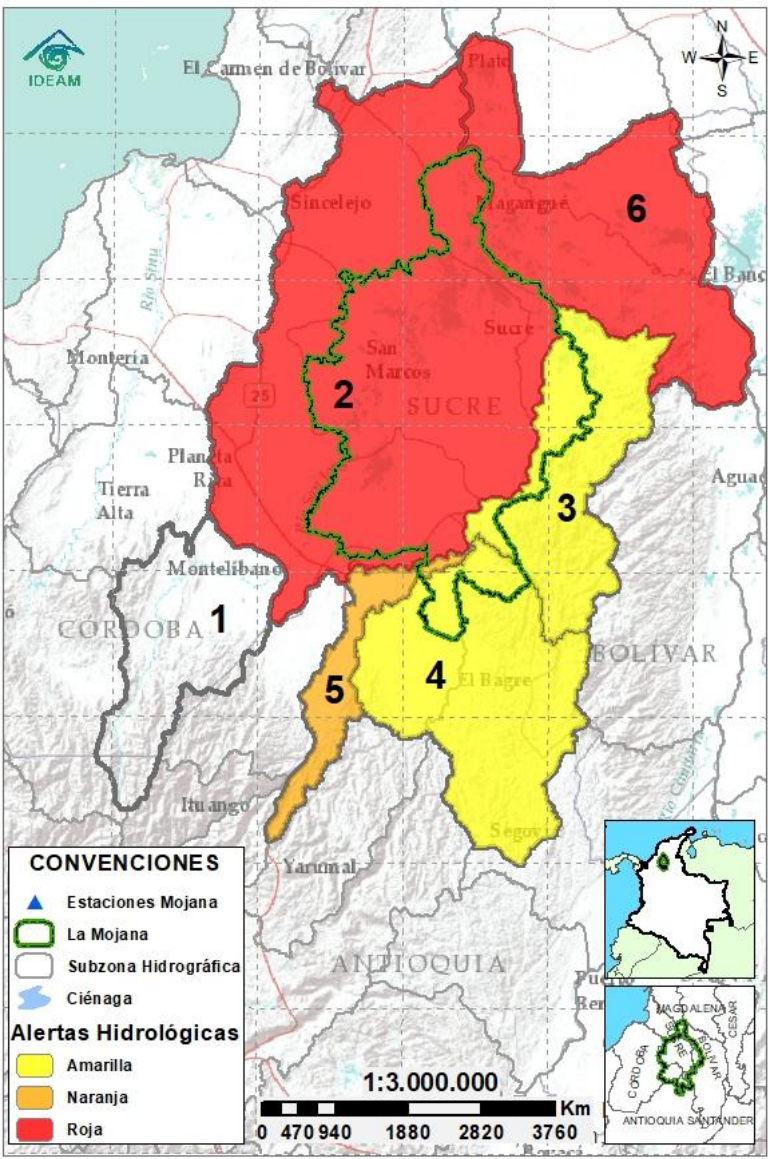
Descripción condiciones hidrológicas: alerta roja en las cuencas bajas de los ríos San Jorge y Magdalena (entre El Banco y Plato), ya que en ambos casos se mantienen altos niveles en condición estable; se destaca que para el Bajo San Jorge persisten las inundaciones en amplias zonas, principalmente rurales

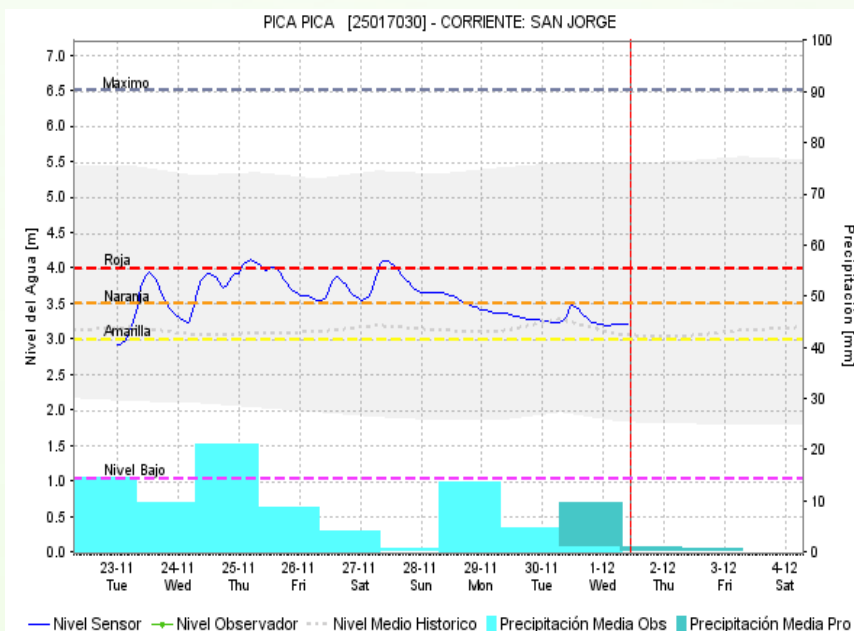
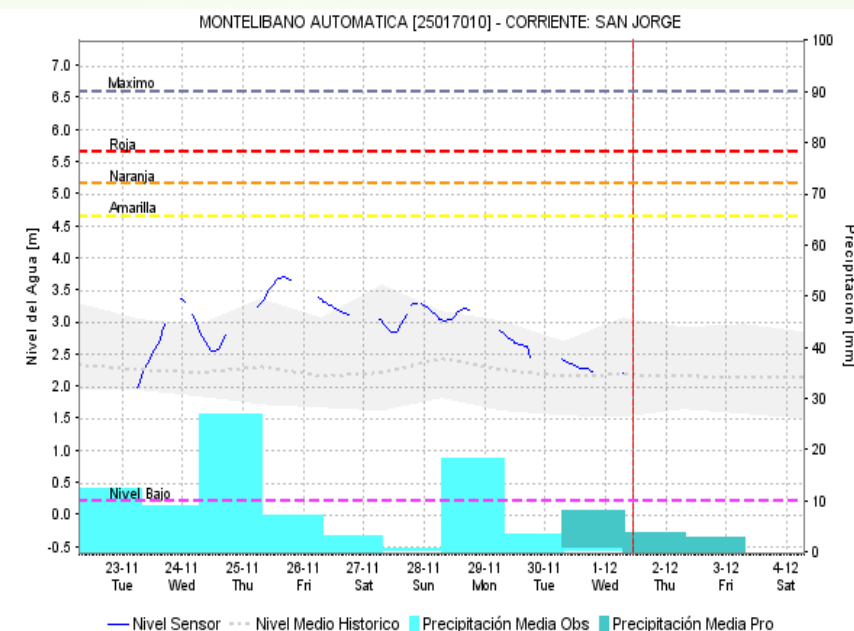
2.2.1 SUBZONA HIDROGRÁFICA DEL RÍO SAN JORGE CUENCA ALTA

Persiste el descenso de niveles en el río San Jorge y en sus aportantes, los ríos San Pedro (Puerto Libertador) y Uré (San José de Uré), condición que se mantendrá a lo largo del día.

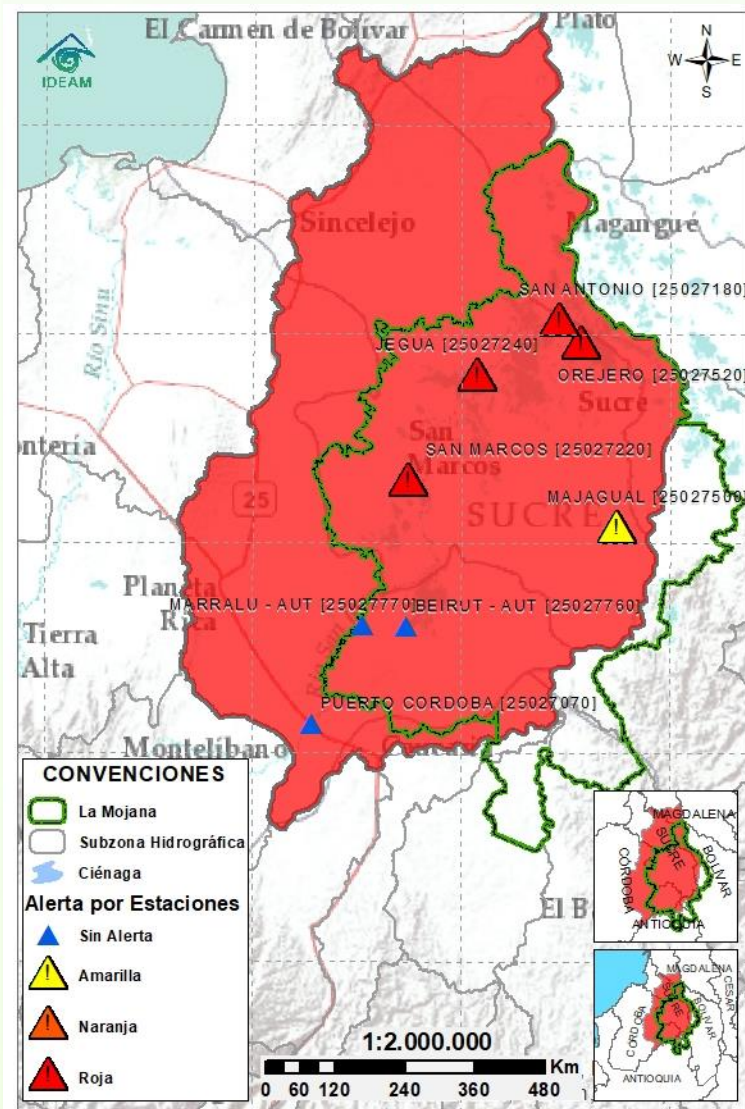
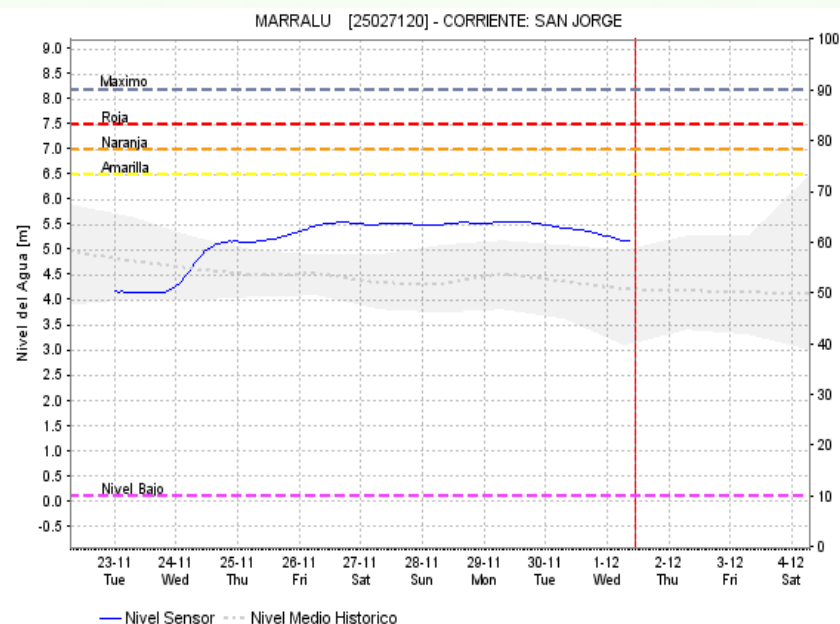
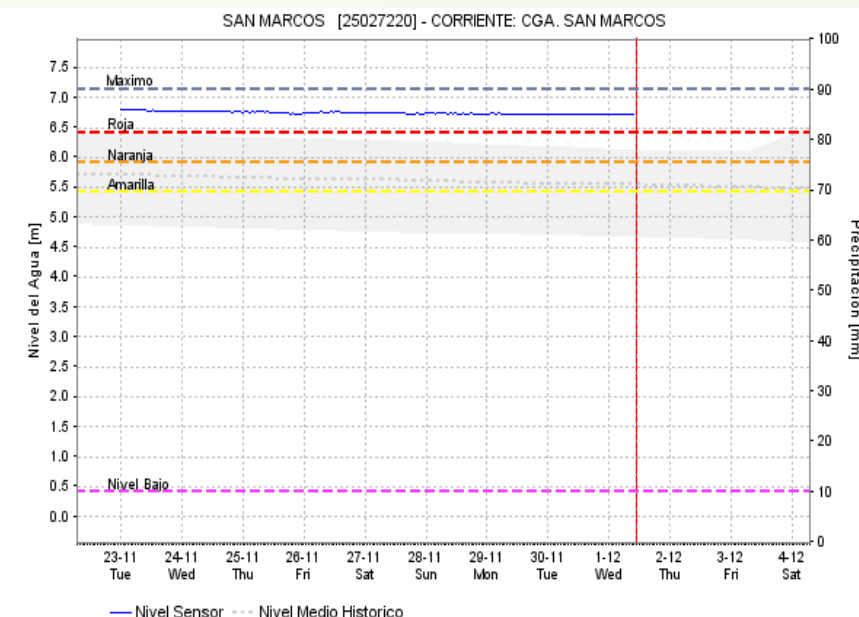
2.2.2 SUBZONA HIDROGRÁFICA DEL RÍO SAN JORGE CUENCA BAJA

Descenso de niveles en el río San Jorge en el tramo La Apartada- Ayapel y niveles estables en el tramos San Marcos-Magangué, así como en el sistema de ciénagas y caños. Se destaca la persistencia de: i) inundaciones en amplias zonas de la cuenca baja, ii) altos niveles en el sistema de ciénagas y iii) ingreso continuo de aguas del río Cauca a través del sector Cara de Gato.

Nota (27 de agosto al 01 de diciembre): transvase de caudal del río Cauca hacia el Bajo San Jorge, tras el rompimiento del río Cauca en el sector de Cara de Gato (27/08/2021), generando afectaciones por inundación en los municipios de Guaranda, Ayapel, Majagual y San Benito Abad.

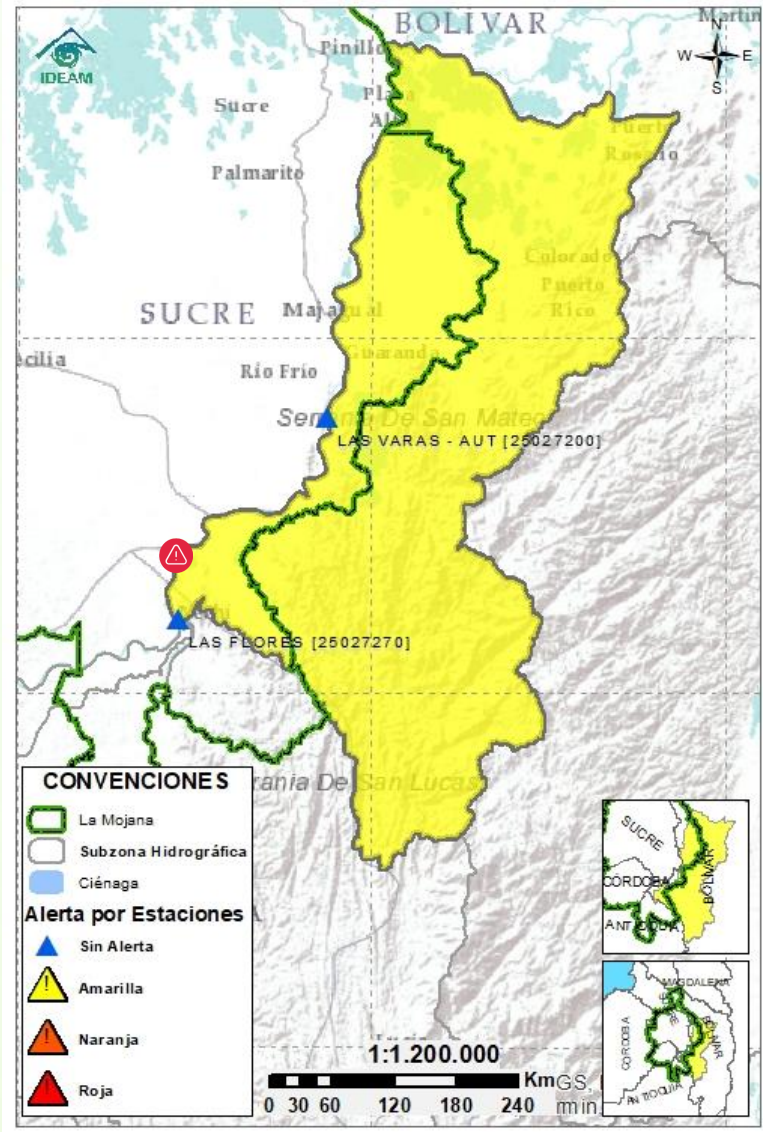
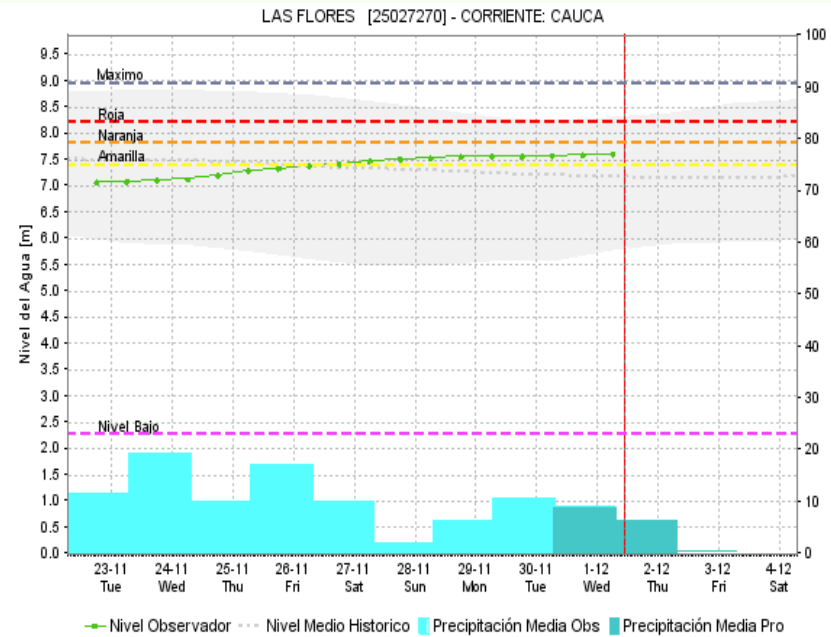
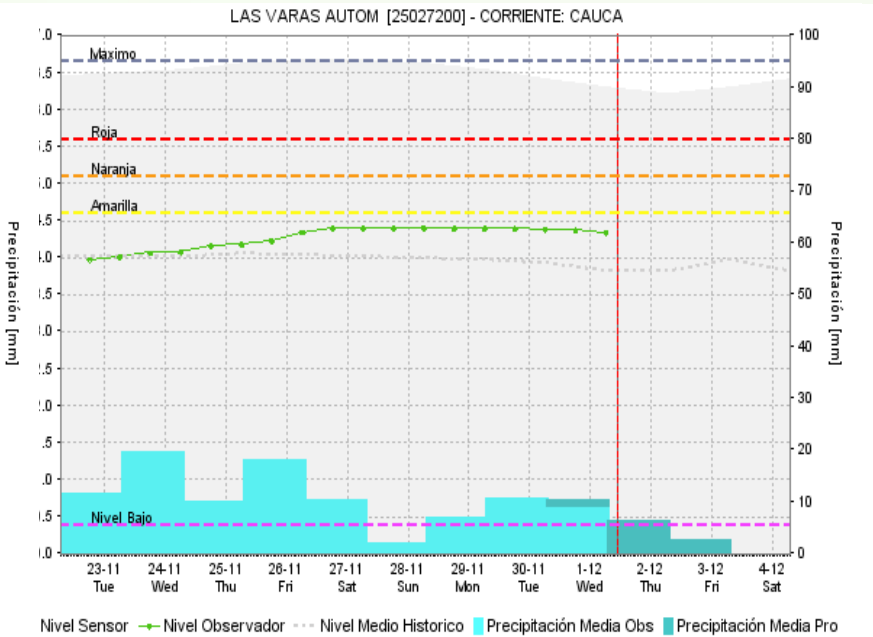
2.2.3 DIRECTOS AL BAJO CAUCA - CIÉNAGA LA RAYA ENTRE EL RÍO NECHÍ Y EL BRAZO DE LOBA

Niveles en descenso en el río Cauca en el tramo Nechí-Pinillos. En el sector de Cara de Gato (San Jacinto del Cauca), se mantiene **alerta roja puntual**, por trasvase de caudal del río Cauca hacia el Bajo San Jorge.

Nota (27 de agosto): rompimiento del dique por el río Cauca en el sector Cara de Gato (San Jacinto del Cauca), generando el ingreso de agua del río Cauca al Bajo San Jorge.

Nota (24 de noviembre): rompimiento del dique de protección del río Caribona en el corregimiento de San Agustín (Montecristo, Bolívar).

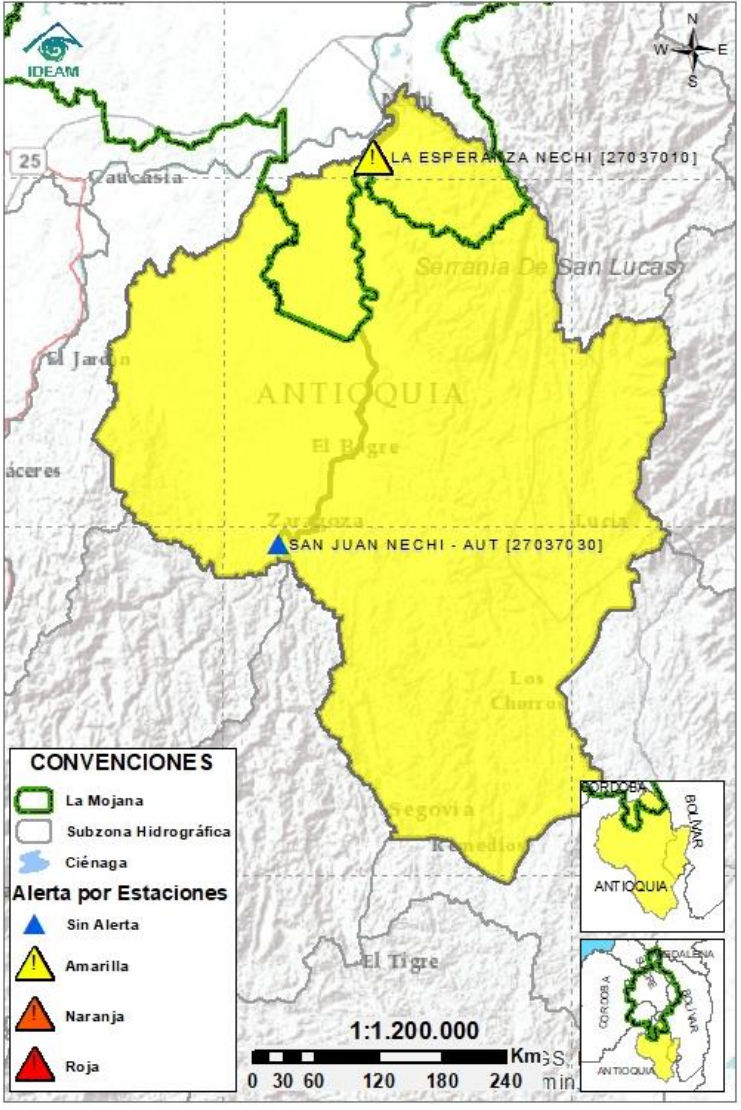
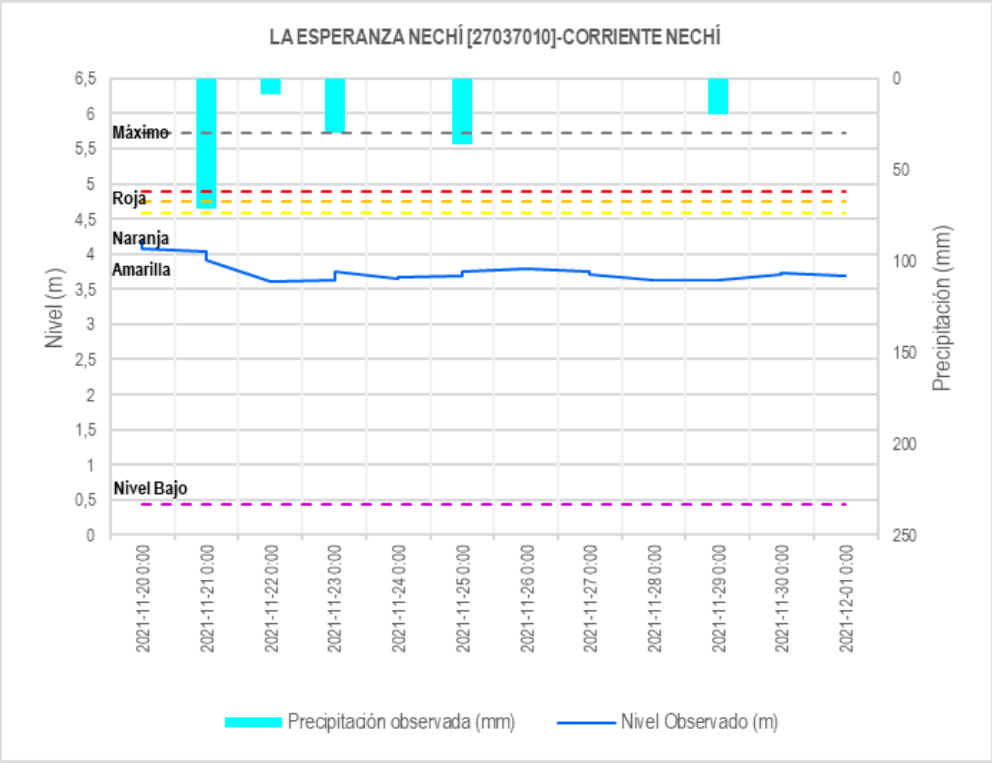
2.2.4 SUBZONA HIDROGRÁFICA DEL RÍO NECHÍ CUENCA BAJA

Descenso de niveles en el Bajo Nechí y en sus aportantes, condición que se prevé persista para el día de hoy.

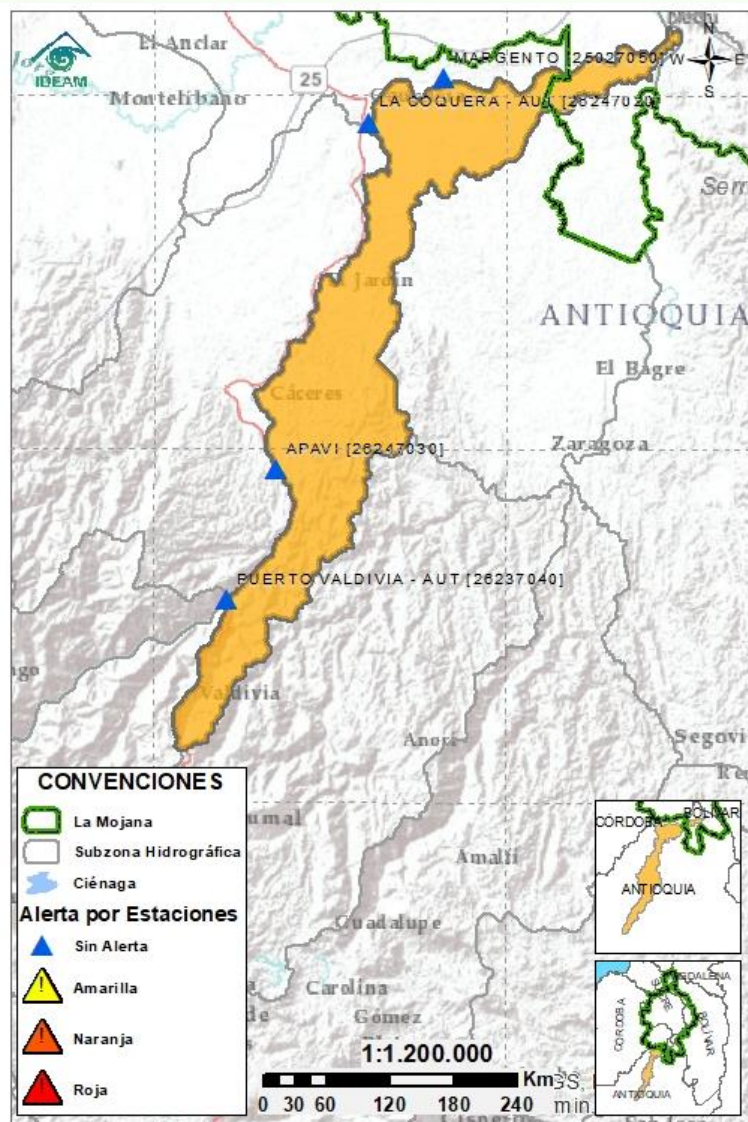
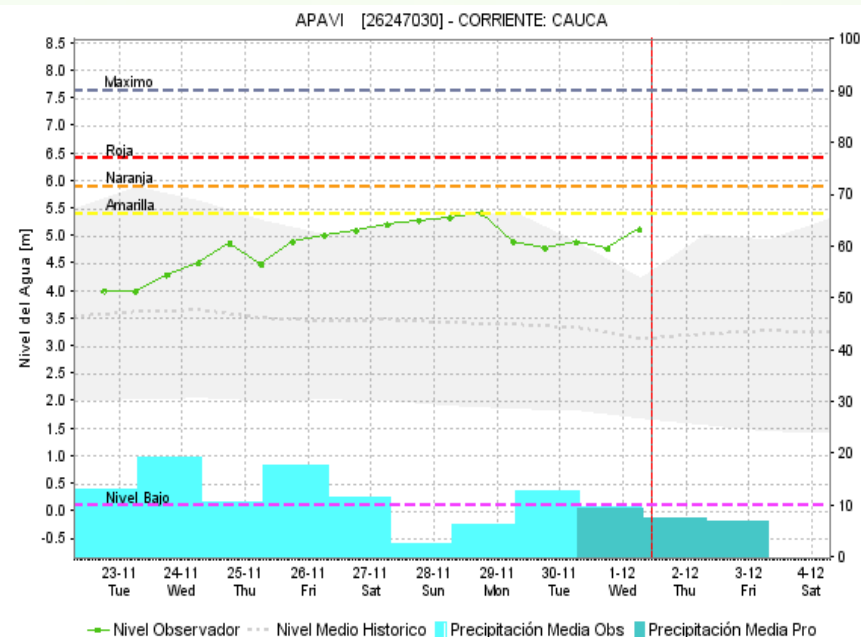
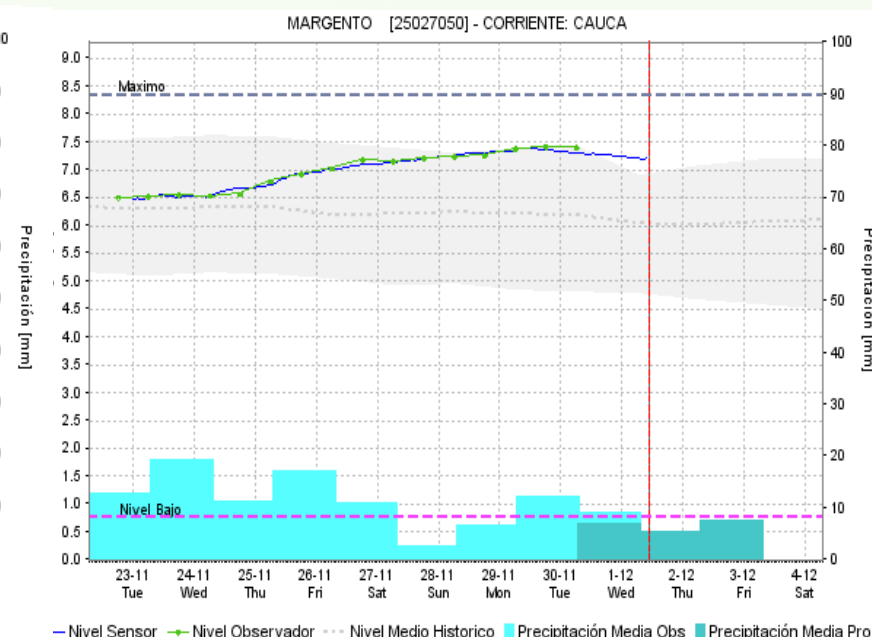
2.2.5 DIRECTOS AL CAUCA ENTRE PTO. VALDIVIA Y RÍO NECHÍ

Ascenso de niveles del río Cauca en el tramo comprendido entre los municipios de Valdivia, Tarazá, Cáceres y Caucasia, comportamiento predominante para las próximas horas. No se descartan incrementos en horas de la noche y madrugada.

Nota (27 y 28 de noviembre de 2021): desbordamiento del río Cauca ocasionando afectaciones en zonas rurales de Tarazá (vereda Bocas de Puri) y Caucasia (corregimiento El Palomar).

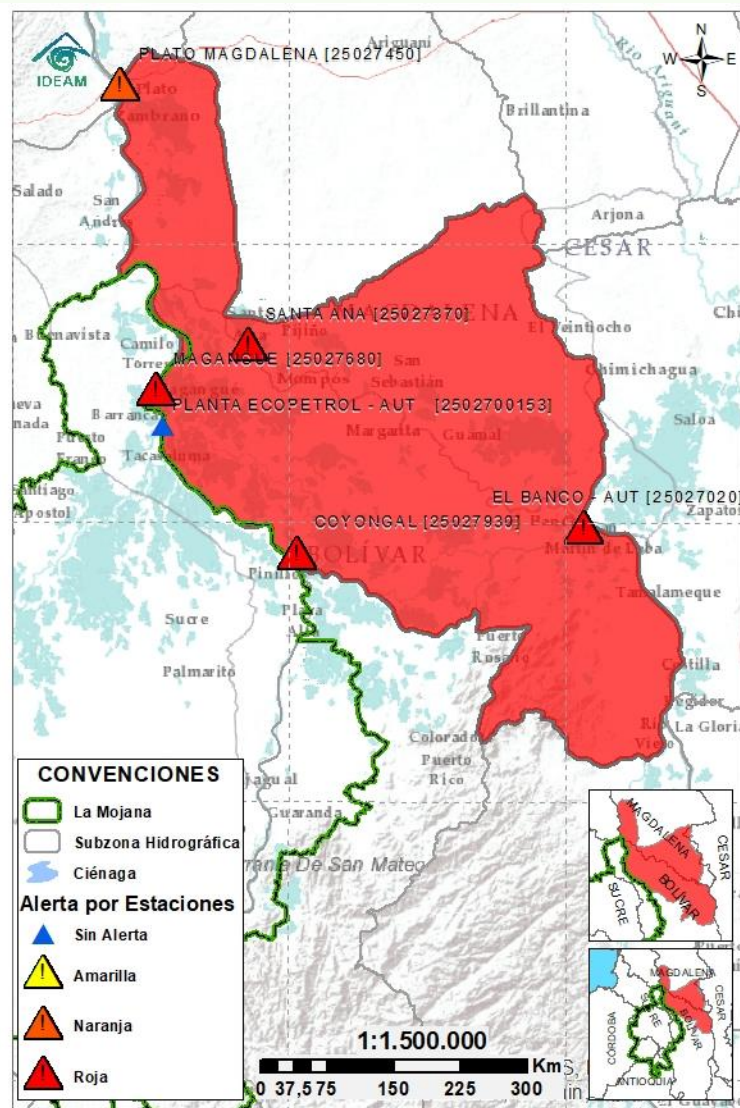
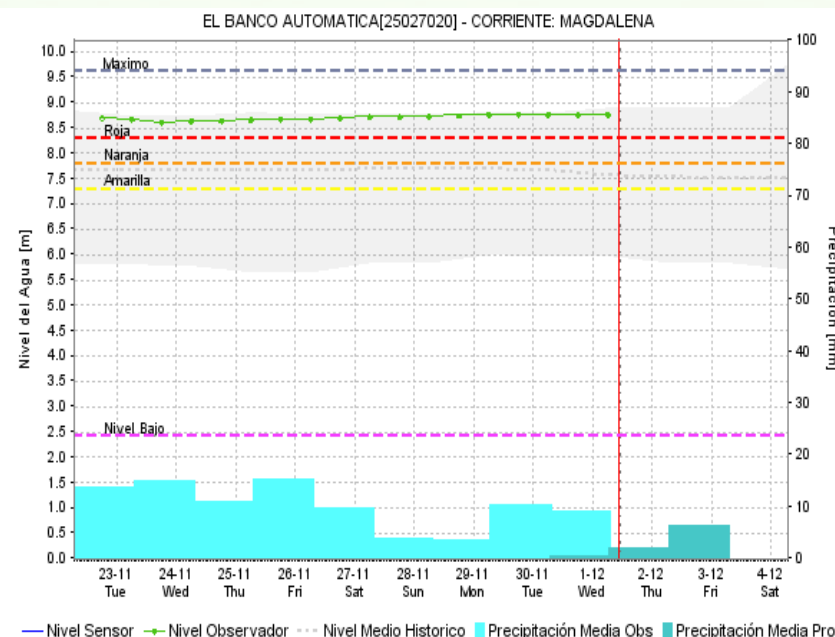
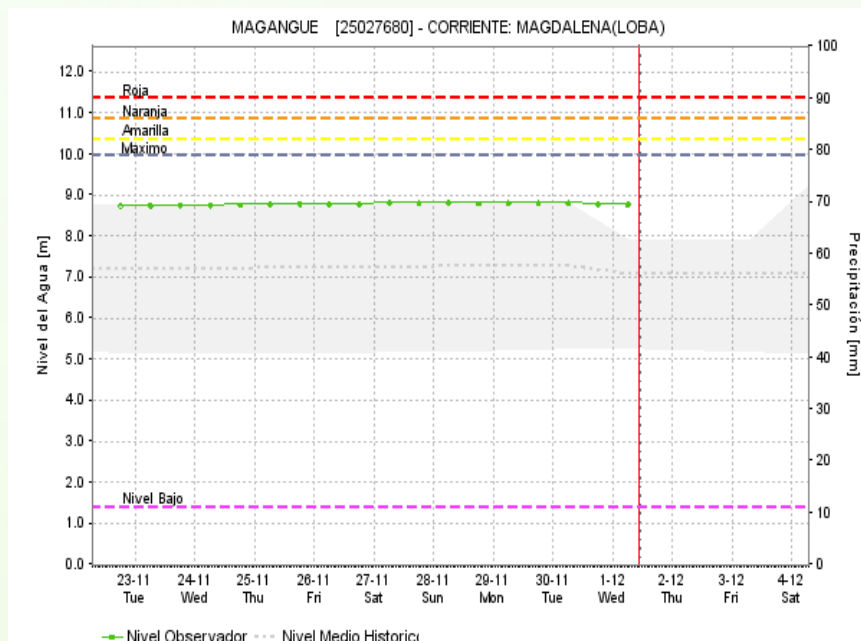
2.2.6 DIRECTOS AL BAJO MAGDALENA ENTRE EL BANCO Y EL PLATO

Continúan los niveles estables, pero con valores altos, en el río Magdalena entre los municipios de El Banco y Plato, así como en el Brazo de Mompós (municipios de Guamal, San Sebastián de Buenavista, Mompós, San Zenón, Talaigua Nuevo, Santa Ana y Santa Bárbara de Pinto) y en el Brazo de Loba (El Banco San Martín de Loba, Hatillo de Loba, Barranco de Loba y Pinillos). Se recomienda mantener especial atención en los municipios de Hatillo de Loba, Barranco de Loba, El Banco, Mompós, Santa Ana y Magangué.

Nota (12/11/2021): en el municipio de Hatillo de Loba (Bolívar), se registró inundación por ruptura del jarillón Diomedes, generando ingreso de aguas del río Magdalena en el corregimiento La Victoria.
