BOLETÍN HIDROMETEOROLÓGICO DE LA MOJANA

San Marcos, Sucre 03 de diciembre de 2021

BOLETÍN No: 474

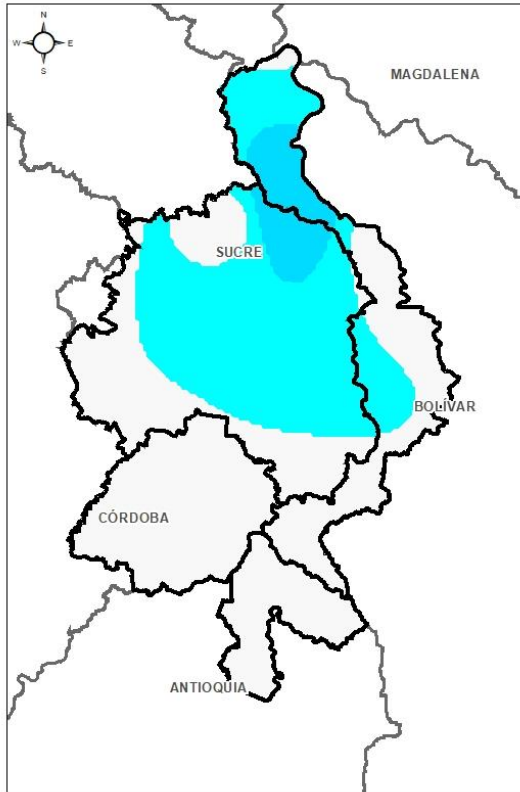
Precipitación estaciones de superficie.
02/12/2021 (07:00) – 03/12/2021 (07:00).
Fuente: IDEAM

Precipitación: Durante la tarde y noche de ayer, y la madrugada de hoy prevaleció la condición seca en todo el territorio mojanero.

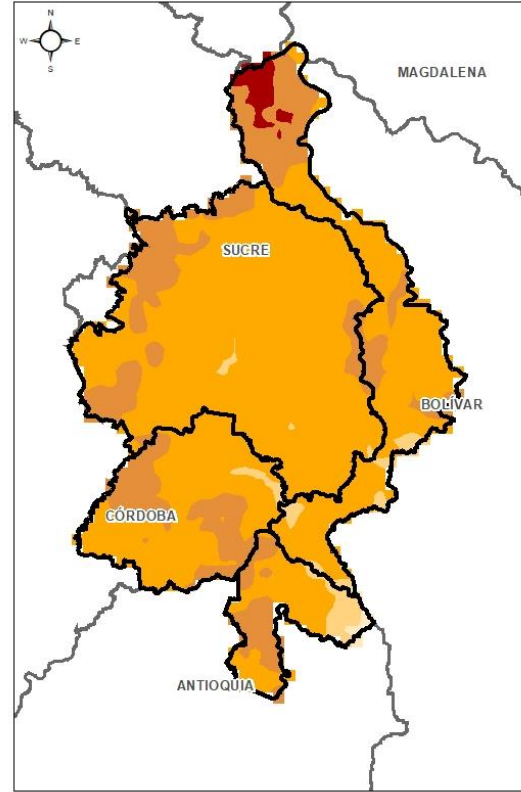
Temperatura superficial máxima por
estimación Satelital 02/12/2021
Fuente: IDEAM

Temperatura: Se registró una temperatura máxima de 33,6°C el día 02 de diciembre a las 16:00 horas en el municipio de Ayapel, y una mínima de 24,7°C en la madrugada del 03 de diciembre en el municipio de San Marcos.

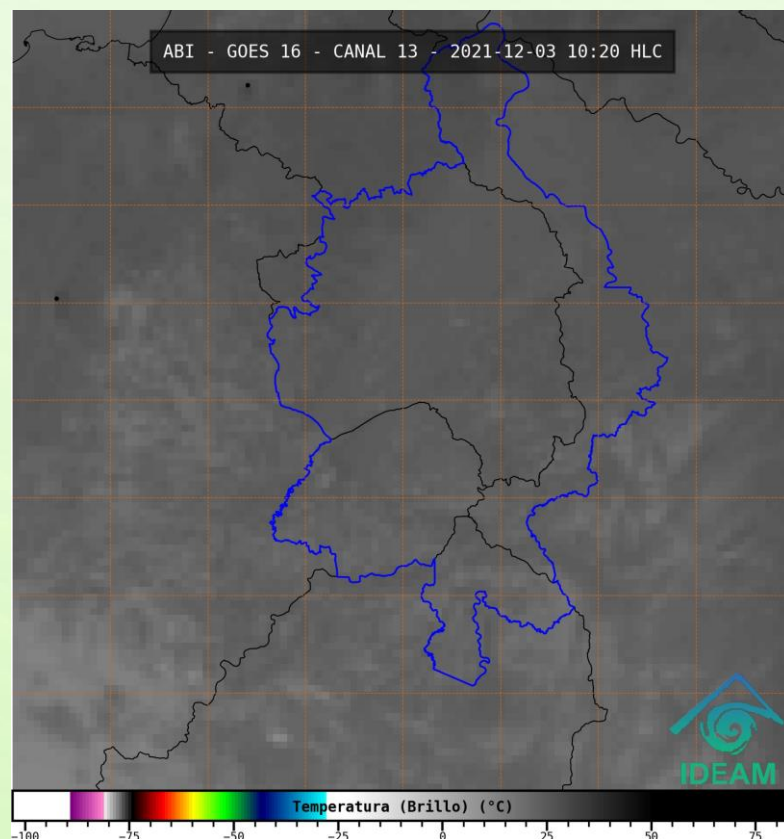
Imagen de satélite IR 10:20 HLC
Fuente: IDEAM

Recientemente, cielo entre despejado a parcialmente nublado, sin lluvias, domina el territorio mojanero.

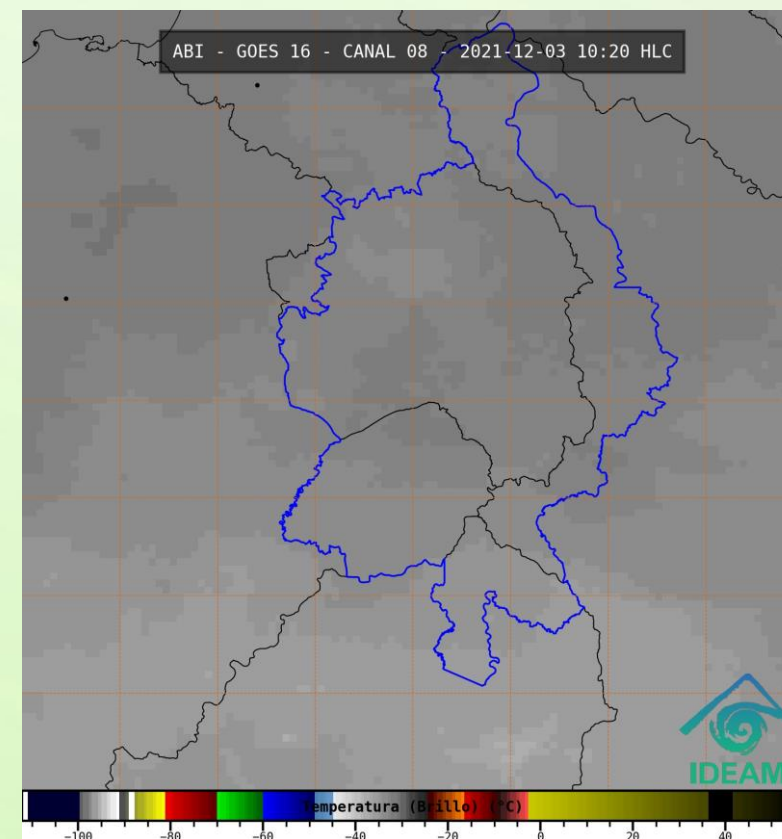
Imagen de satélite WV 10:20 HLC
Fuente: IDEAM

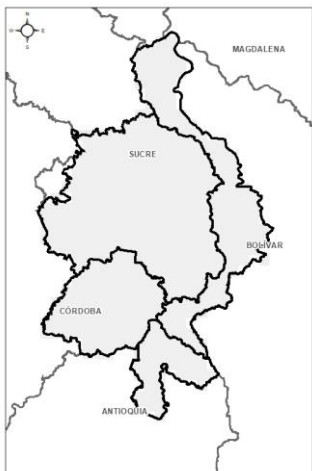
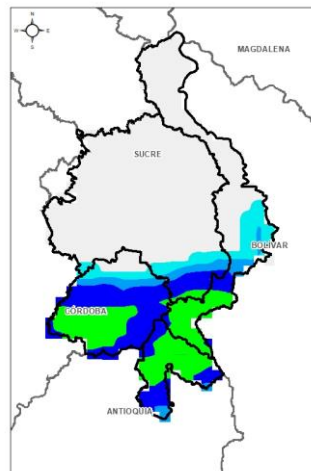
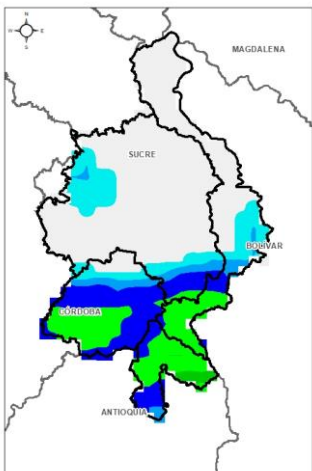
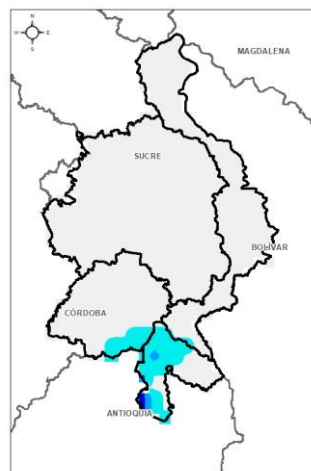
Precipitación Acumulada (mm)

TARDE DEL 03 DE DICIEMBRE

NOCHE DEL 03 DE DICIEMBRE

ACUMULADO DEL 03 AL 04 DE DICIEMBRE

ACUMULADO DEL 04 AL 05 DE DICIEMBRE

Precipitación: En horas de la tarde prevalecerá la condición seca, luego en horas de la noche y madrugada también se prevé como condición prevaleciente sea la seca, con una ligera probabilidad de desarrollo de lluvias hacia sectores de los municipios de Ayapel, Nechí y San Jacinto del Cauca. Para el fin de semana, se tendrá condición seca en la mayoría de las jornadas, la mayor probabilidad de lluvias está contenida en horas de las madrugadas, principalmente hacia los municipios de San Jacinto del Cauca, Nechí y Ayapel.

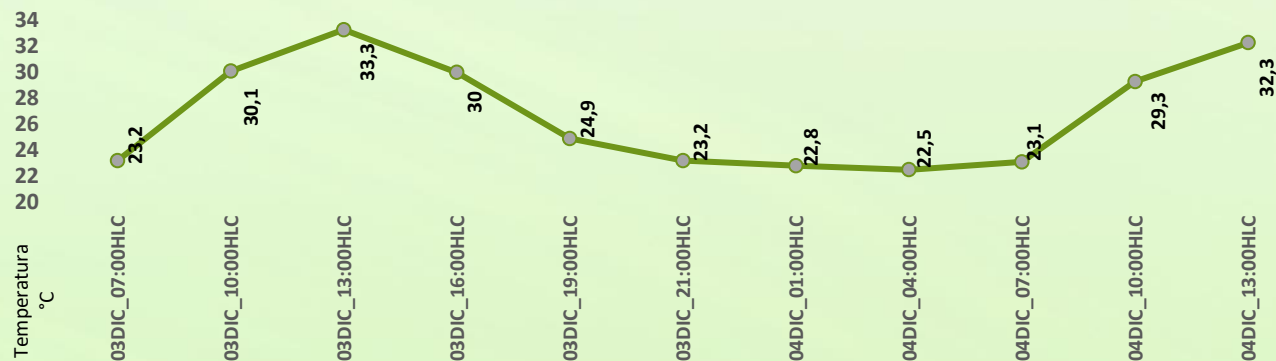
Pronóstico de temperaturas medias para los próximos 02 días

Temperatura: Las temperaturas máximas oscilarán entre los 33°C y 34°C y las mínimas entre los 24°C y 25°C. Las sensaciones térmicas máximas estimadas oscilarán entre los 34°C y 36°C.

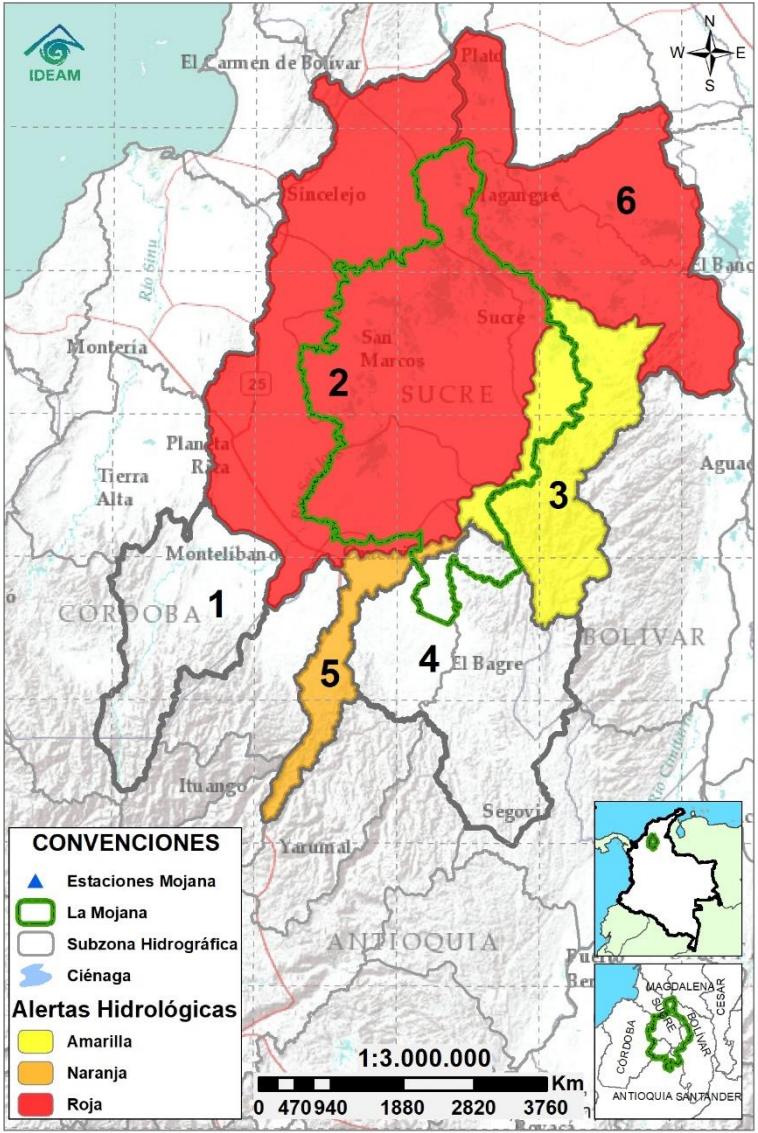
Descripción condiciones hidrológicas: alerta roja en las cuencas bajas de los ríos San Jorge y Magdalena (entre El Banco y Plato), ya que en ambos casos se mantienen altos niveles en condición estable; se destaca que para el Bajo San Jorge persisten las inundaciones en amplias zonas, principalmente rurales. Por otra parte, se mantiene la alerta naranja en directos al Cauca, entre Puerto Valdivia y río Nechí, donde persiste el ascenso de niveles debido a los aportes provenientes de la cuenca media-alta.

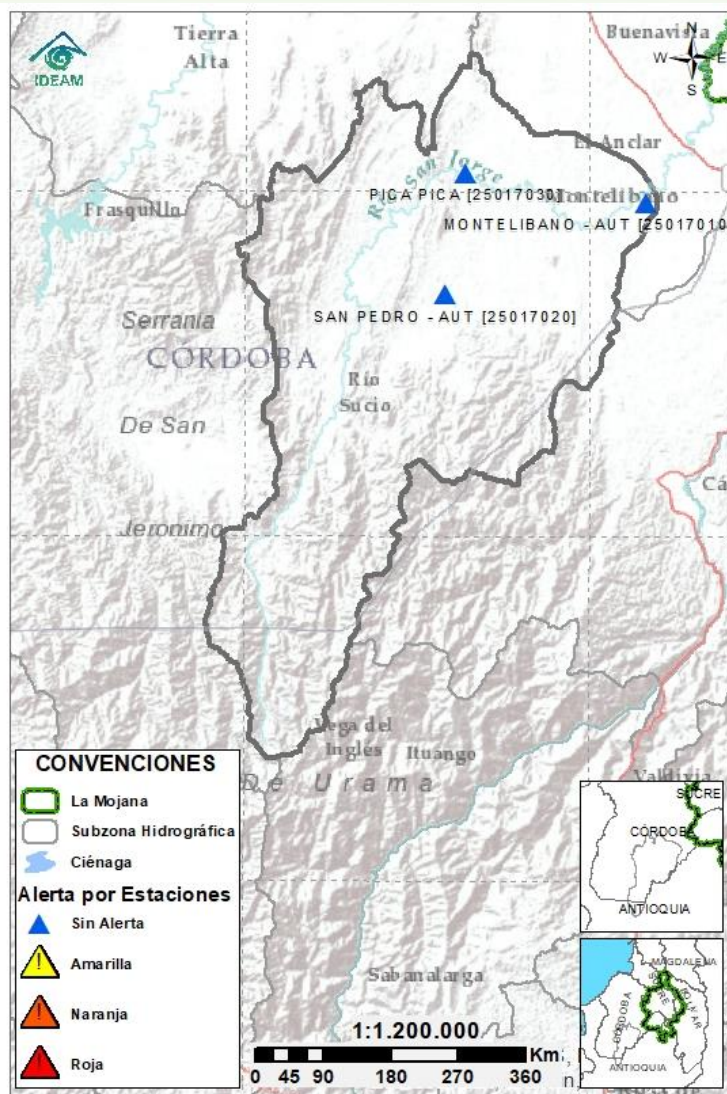
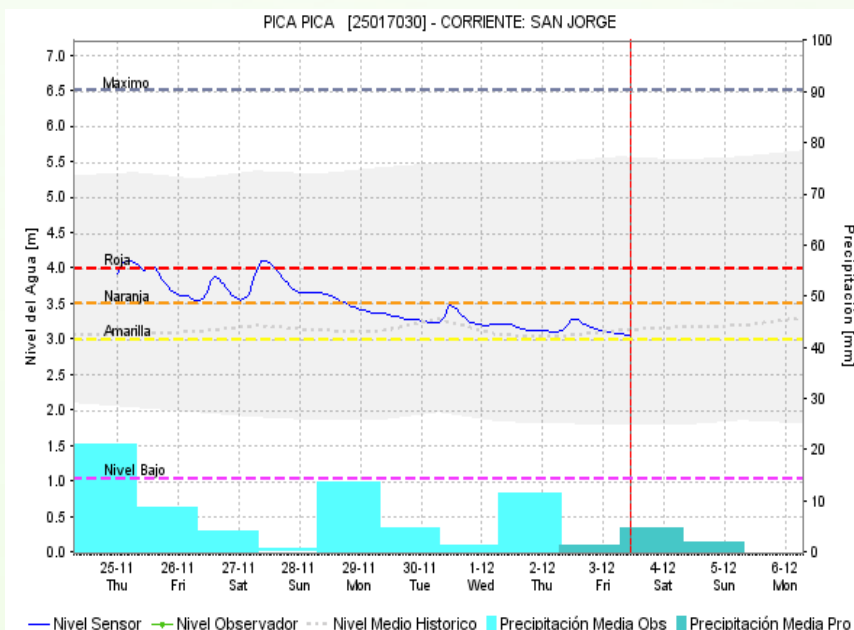
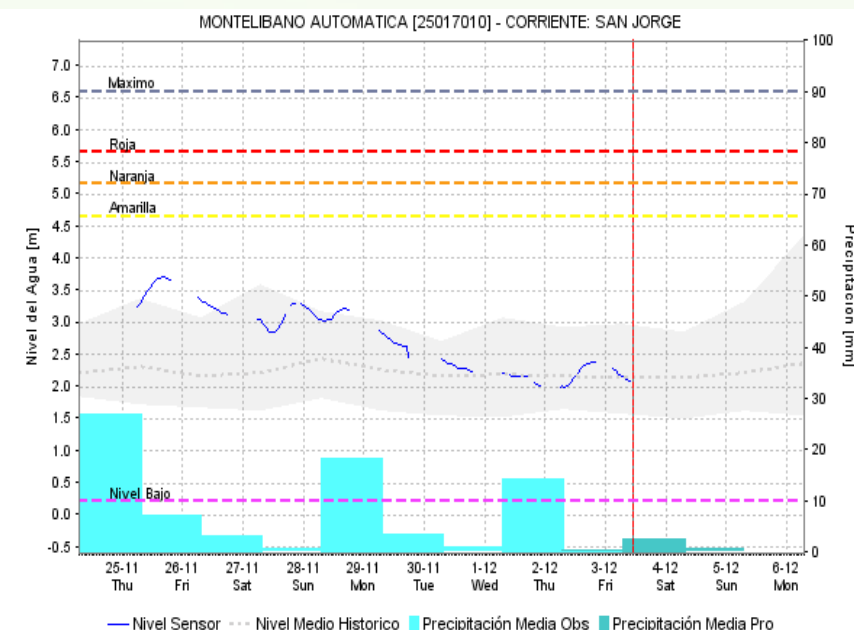
2.2.1 SUBZONA HIDROGRÁFICA DEL RÍO SAN JORGE CUENCA ALTA

Se mantiene la condición de descenso de niveles, con ligeras fluctuaciones, en el río San Jorge y en sus aportantes, los ríos San Pedro (Puerto Libertador) y Uré (San José de Uré), condición que se mantendrá a lo largo del día y resto del fin de semana.

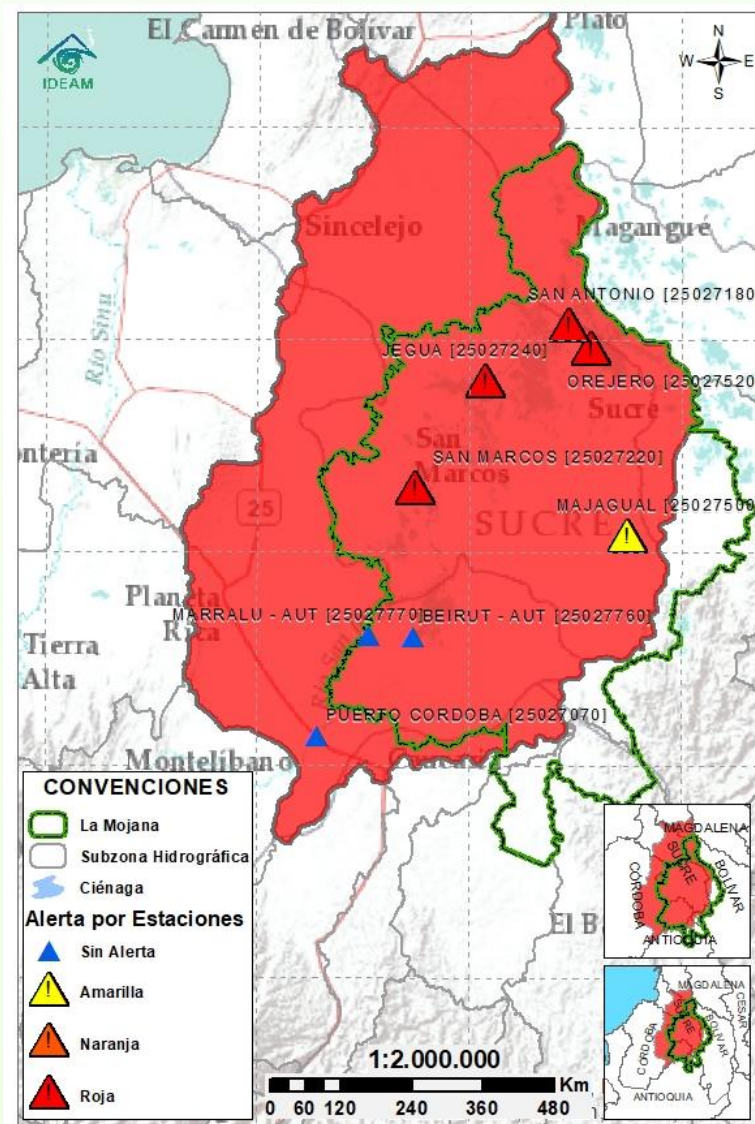
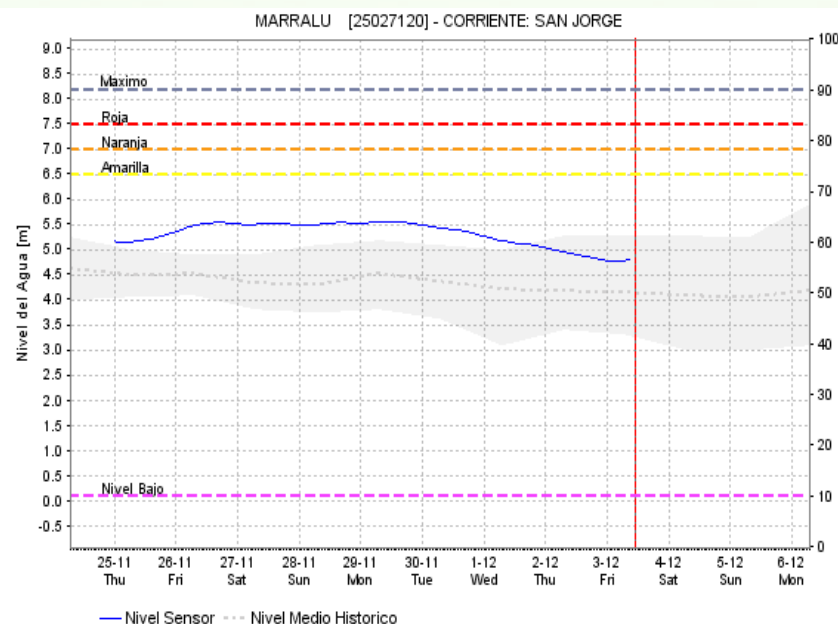
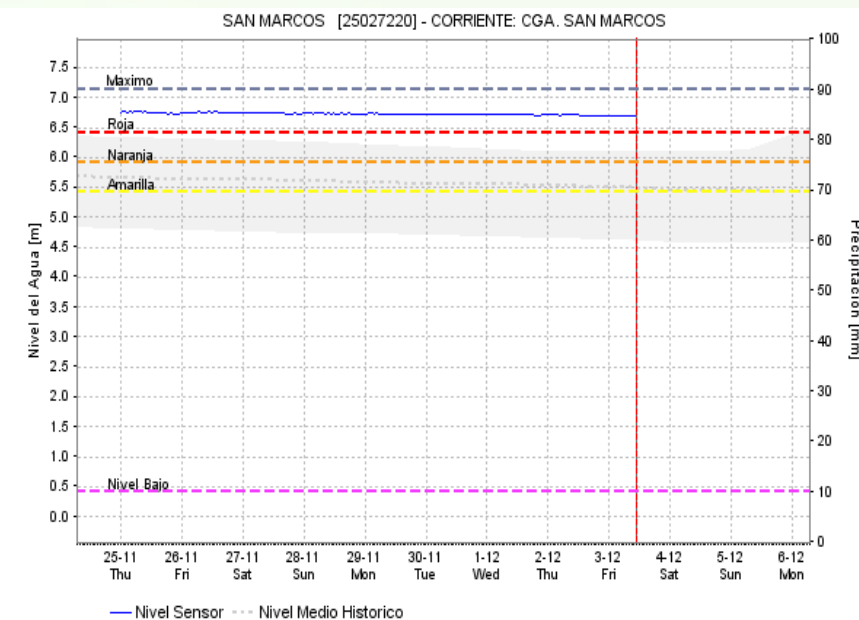
2.2.2 SUBZONA HIDROGRÁFICA DEL RÍO SAN JORGE CUENCA BAJA

Persiste el descenso de niveles en el río San Jorge en el tramo La Apartada- Ayapel y niveles estables en el tramo San Marcos-Magangué. En el sistema de ciénagas y caños ha comenzado el descenso de algunos caños y ciénagas como ciénaga de Ayapel y caños Seheve y Viloría. Se destaca la persistencia de: i) inundaciones en amplias zonas de la cuenca baja, ii) altos niveles en el sistema de ciénagas y iii) ingreso continuo de aguas del río Cauca a través del sector Cara de Gato.

Nota (27 de agosto al 03 de diciembre): transvase de caudal del río Cauca hacia el Bajo San Jorge, tras el rompimiento del río Cauca en el sector de Cara de Gato (27/08/2021), generando afectaciones por inundación en los municipios de Guaranda, Ayapel, Majagual y San Benito Abad.

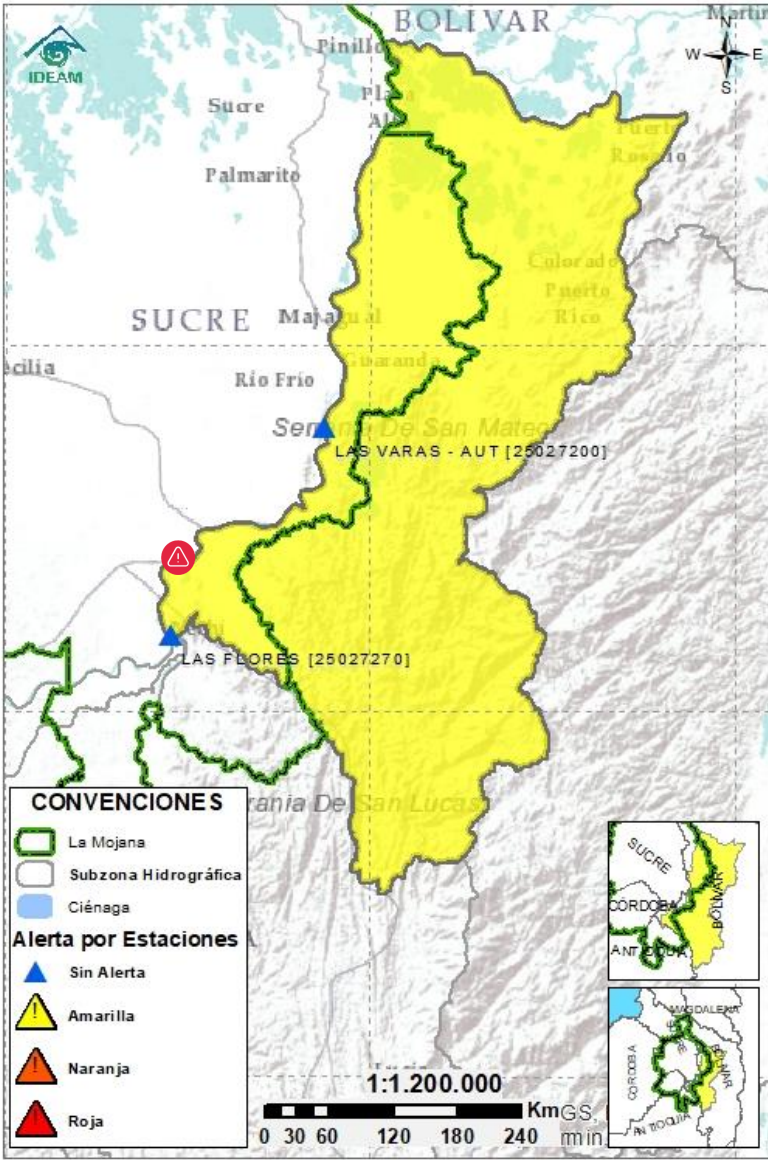
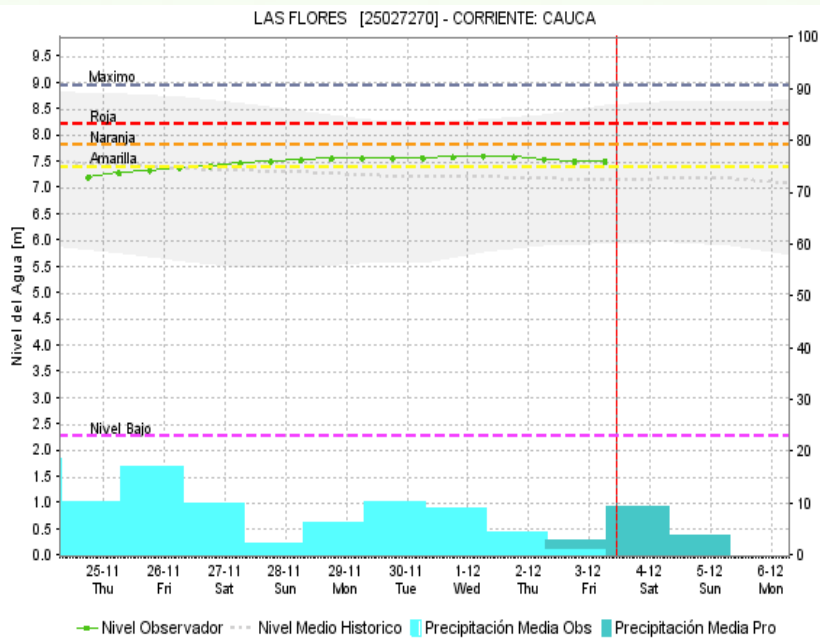
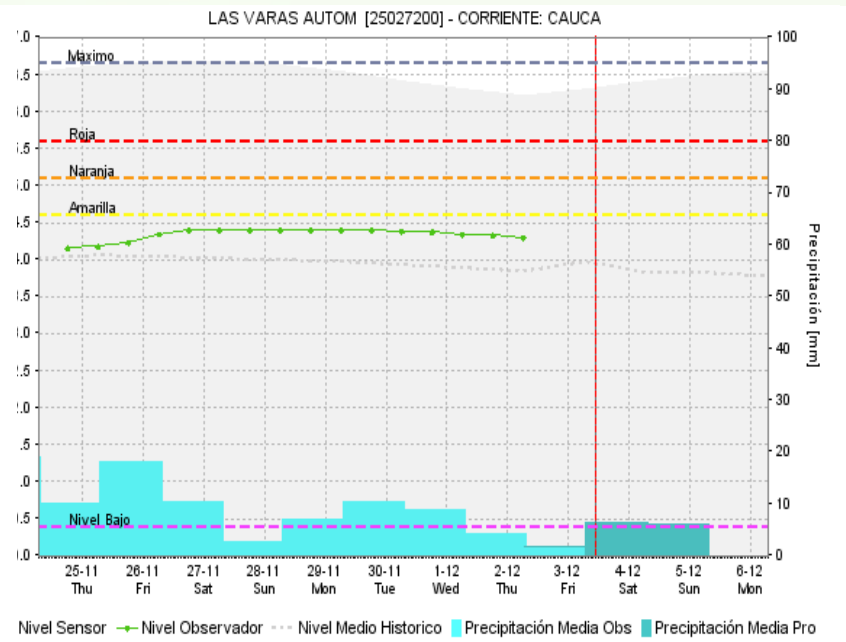
2.2.3 DIRECTOS AL BAJO CAUCA - CIÉNAGA LA RAYA ENTRE EL RÍO NECHÍ Y EL BRAZO DE LOBA

<p>Continua el descenso de niveles en el río Cauca en el tramo Guaranda-Pinillos, condición que se prevé se mantenga a lo largo del fin de semana. En el sector de Cara de Gato (San Jacinto del Cauca), se mantiene alerta roja puntual, por trasvase de caudal del río Cauca hacia el Bajo San Jorge.</p> <p>Nota (27 de agosto): rompimiento del dique por el río Cauca en el sector Cara de Gato (San Jacinto del Cauca), generando el ingreso de agua del río Cauca al Bajo San Jorge.</p> <p>Nota (24 de noviembre): rompimiento del dique de protección del río Caribona en el corregimiento de San Agustín (Montecristo, Bolívar).</p>

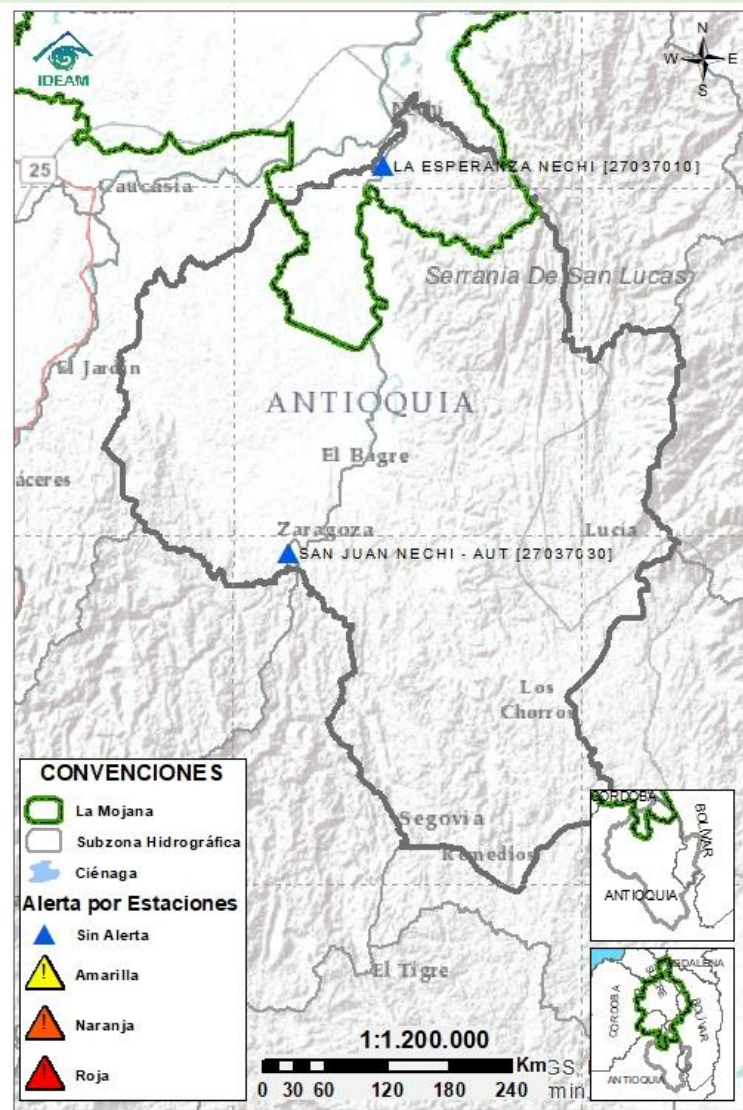
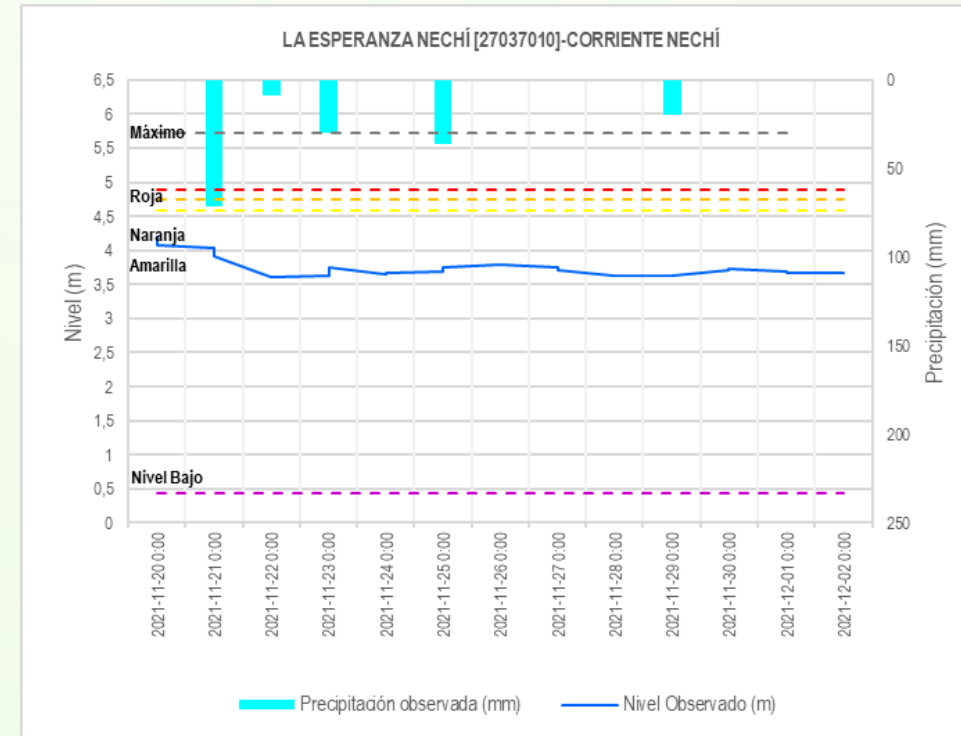
2.2.4 SUBZONA HIDROGRÁFICA DEL RÍO NECHÍ CUENCA BAJA

Subzona hidrográfica	Alerta	Descripción
Cuenca baja del río Nechí	Sin alerta	Se mantiene el descenso de niveles en el Bajo Nechí y en sus aportantes, condición que se prevé persista para el día de hoy y el resto del fin de semana.

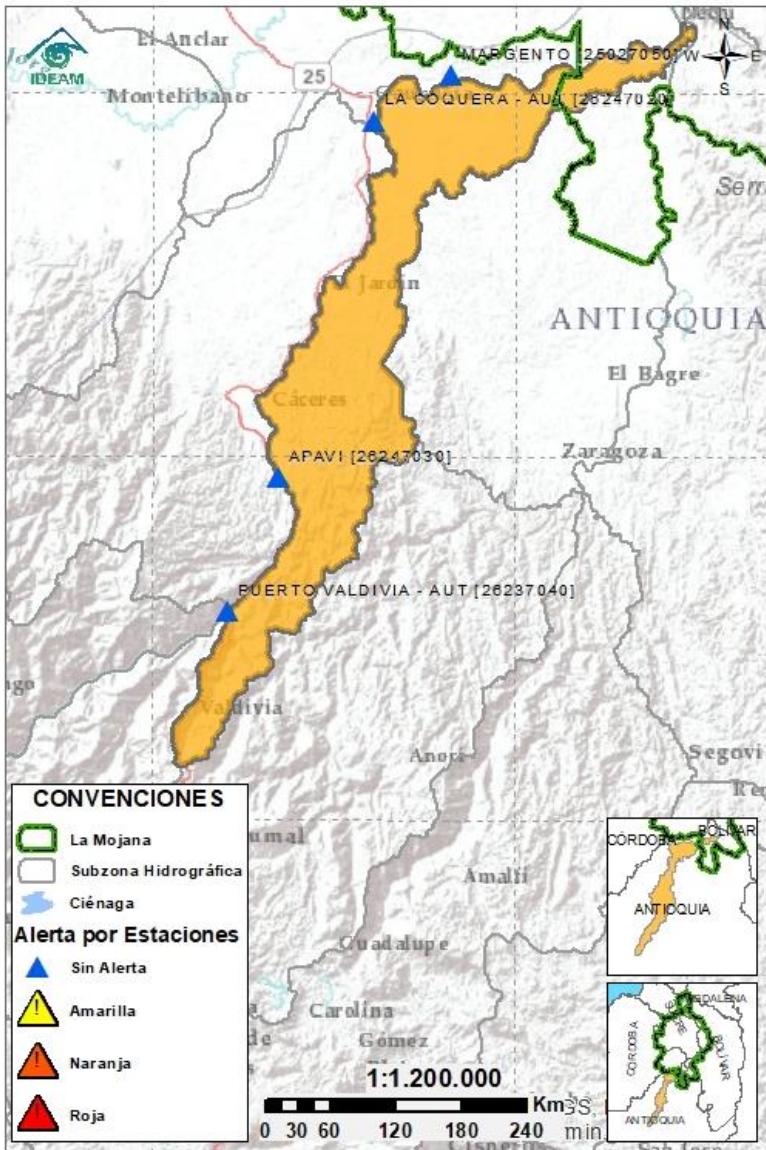
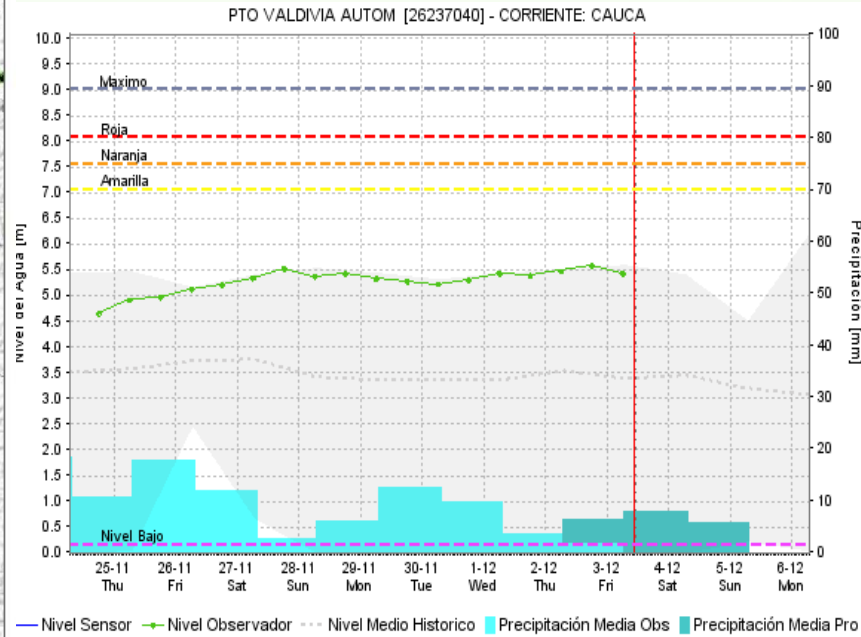
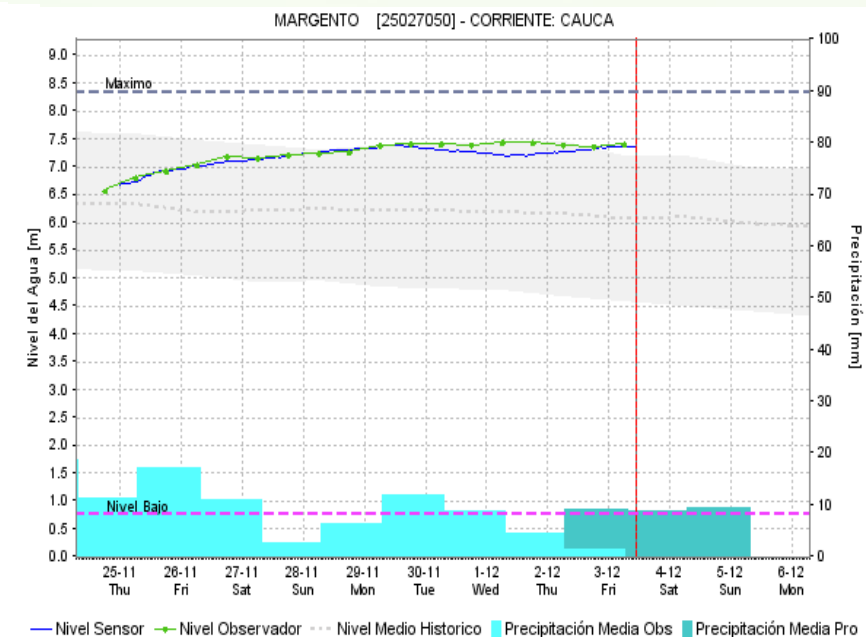
2.2.5 DIRECTOS AL CAUCA ENTRE PTO. VALDIVIA Y RÍO NECHÍ

Descenso de niveles en el río Cauca en el tramo comprendido entre los municipios de Valdivia, Tarazá y Cáceres, sin embargo se observan ascensos a la altura del municipio de Caucasia debido al tránsito de onda de creciente procedente de la cuenca media-alta. No se descartan nuevos incrementos durante las jornadas de madrugada de este fin de semana.

Nota (27 y 28 de noviembre de 2021): desbordamiento del río Cauca ocasionando afectaciones en zonas rurales de Tarazá (vereda Bocas de Puri) y Caucasia (corregimiento El Palomar).

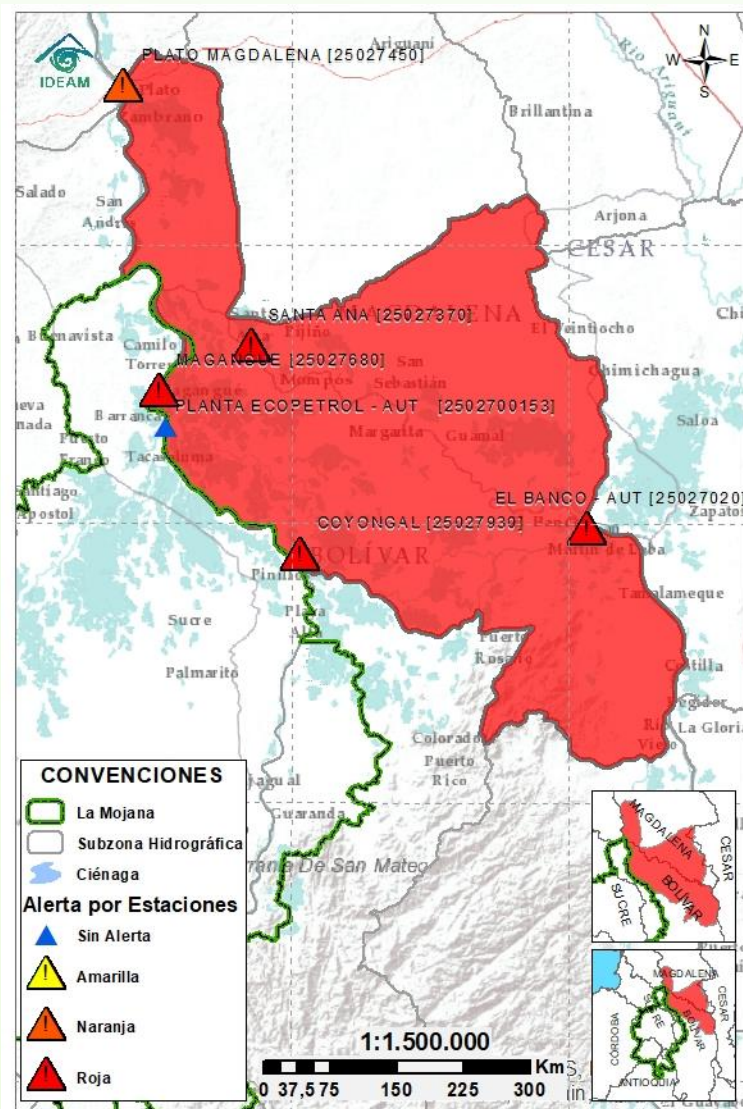
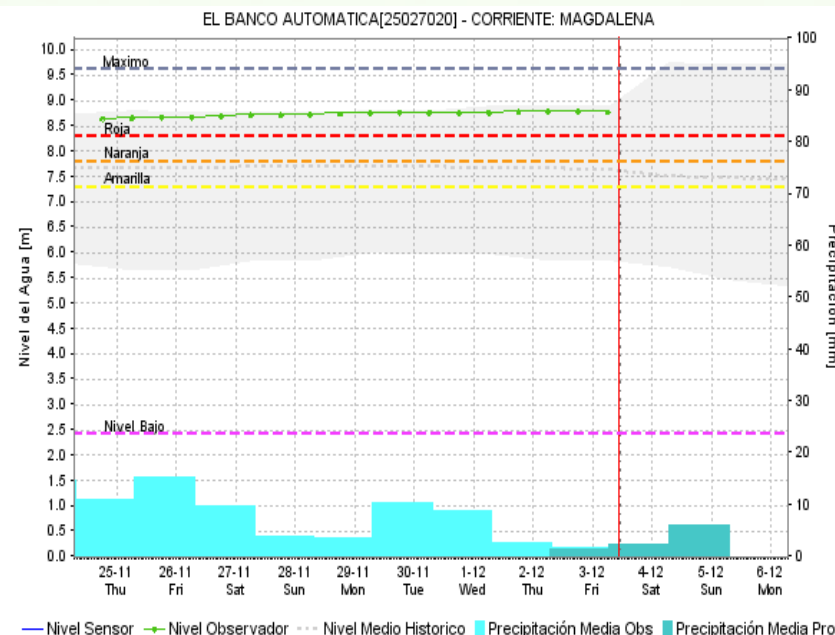
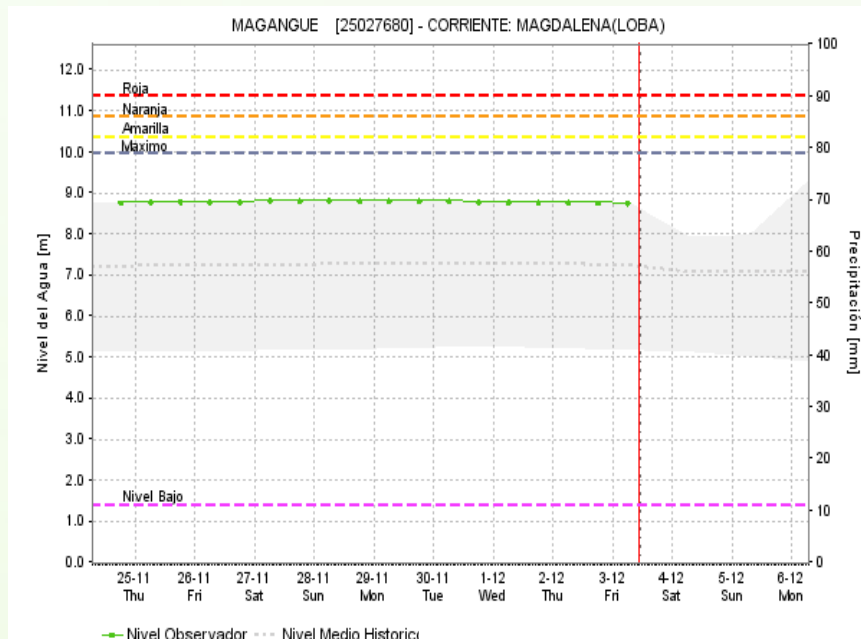
2.2.6 DIRECTOS AL BAJO MAGDALENA ENTRE EL BANCO Y EL PLATO

Persiste la condición de niveles estables, pero con valores altos, en el río Magdalena entre los municipios de El Banco y Plato, así como en el Brazo de Mompós (municipios de Guamal, San Sebastián de Buenavista, Mompós, San Zenón, Talaigua Nuevo, Santa Ana y Santa Bárbara de Pinto) y en el Brazo de Loba (El Banco San Martín de Loba, Hatillo de Loba, Barranco de Loba y Pinillos). Se recomienda mantener especial atención en los municipios de Hatillo de Loba, Barranco de Loba, El Banco, Mompós, Santa Ana y Magangué.

Nota (12/11/2021): en el municipio de Hatillo de Loba (Bolívar), se registró inundación por ruptura del jarillón Diomedes, generando ingreso de aguas del río Magdalena en el corregimiento La Victoria.
