BOLETÍN HIDROMETEOROLÓGICO DE LA MOJANA

San Marcos, Sucre 07 de diciembre de 2021

BOLETÍN No: 476

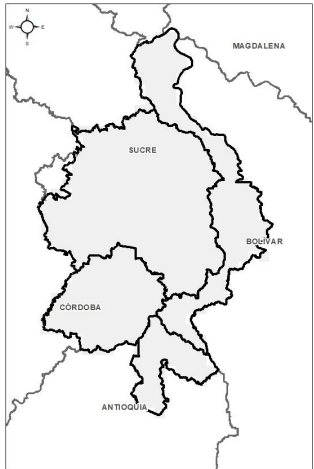
TARDE DEL 07 DE DICIEMBRE

NOCHE DEL 07 DE DICIEMBRE

MADRUGADA DEL 08 DE DICIEMBRE

ACUMULADO DEL 07 AL 08 DE DICIEMBRE

Precipitación: se prevé que todas las jornadas presenten una condición seca en la región.
