# BOLETÍN HIDROMETEOROLÓGICO DE LA MOJANA

San Marcos, Sucre 20 de diciembre de 2021

BOLETÍN No: 485

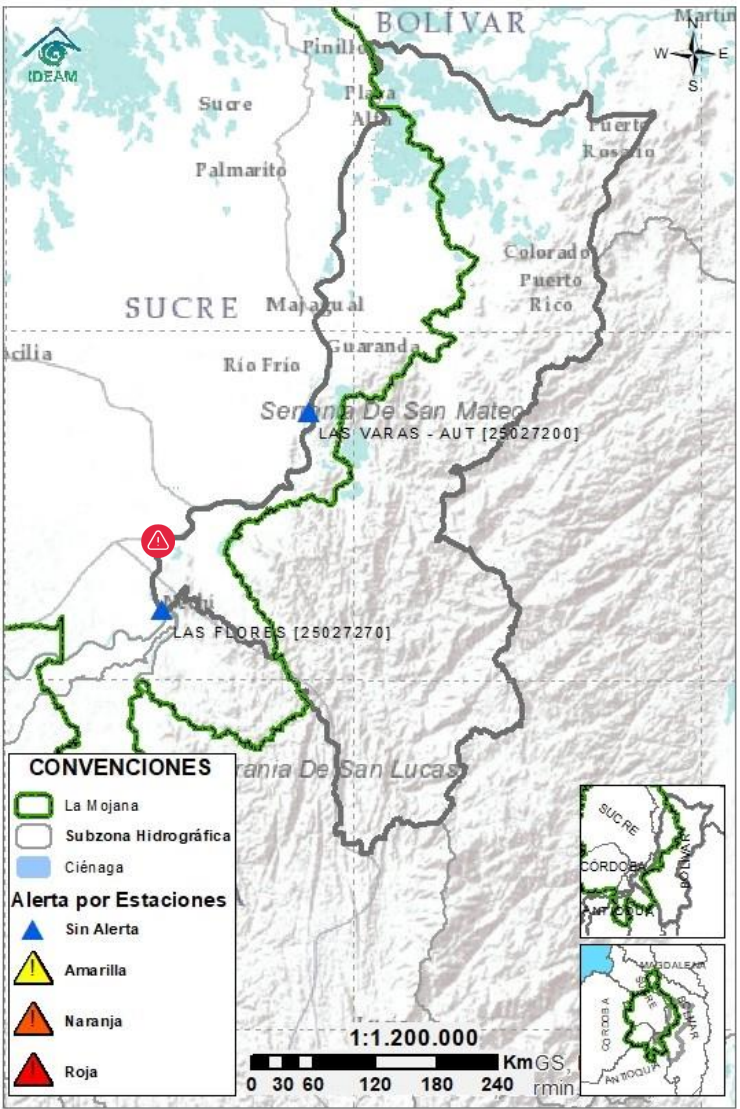
### 2.2.3 DIRECTOS AL BAJO CAUCA - CIÉNAGA LA RAYA ENTRE EL RÍO NECHÍ Y EL BRAZO DE LOBA

Subzona hidrográfica	Alerta	Descripción
Directos al bajo Cauca- Ciénaga	Sin alerta	Descenso de niveles en el río Cauca en el tramo Nechí-Pinillos, condición predominante durante el día. En el sector de Cara de Gato (San Jacinto del Cauca), se mantiene <b>alerta roja puntual</b> , por trasvase de caudal del río Cauca hacia el Bajo San Jorge.
La Raya entre el río Nechí y Brazo de Loba		<b>Nota (27 de agosto):</b> rompimiento del dique por el río Cauca en el sector Cara de Gato (San Jacinto del Cauca), generando el ingreso de agua del río Cauca al Bajo San Jorge.
