BOLETÍN HIDROMETEOROLÓGICO DE LA MOJANA

San Marcos, Sucre 28 de diciembre de 2021

BOLETÍN No: 490

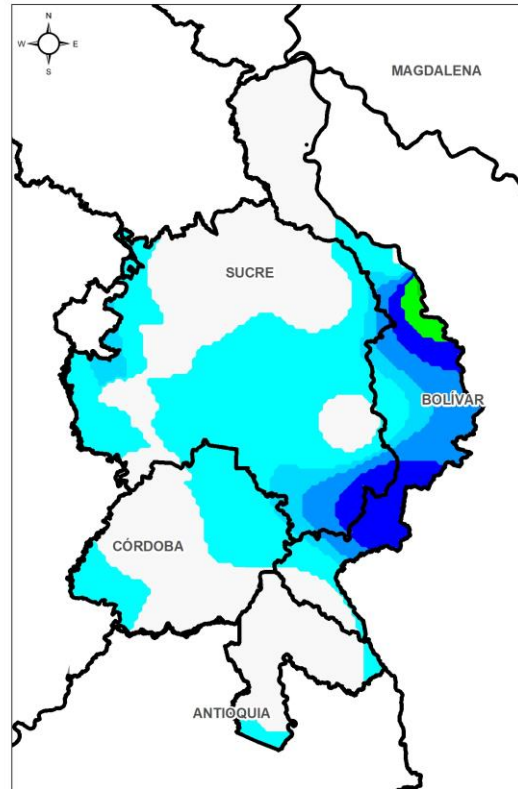
Precipitación estaciones de superficie.
27/12/2021 (07:00) – 27/12/2021 (07:00).

Lluvia Registrada el 27 Diciembre de 2021

Precipitación: el día de ayer a finales de la tarde e inicios de la noche se dieron lluvias por sectores en los municipios de Caimito, San Marcos, San Benito Abad, Nechí y San Jacinto del Cauca.

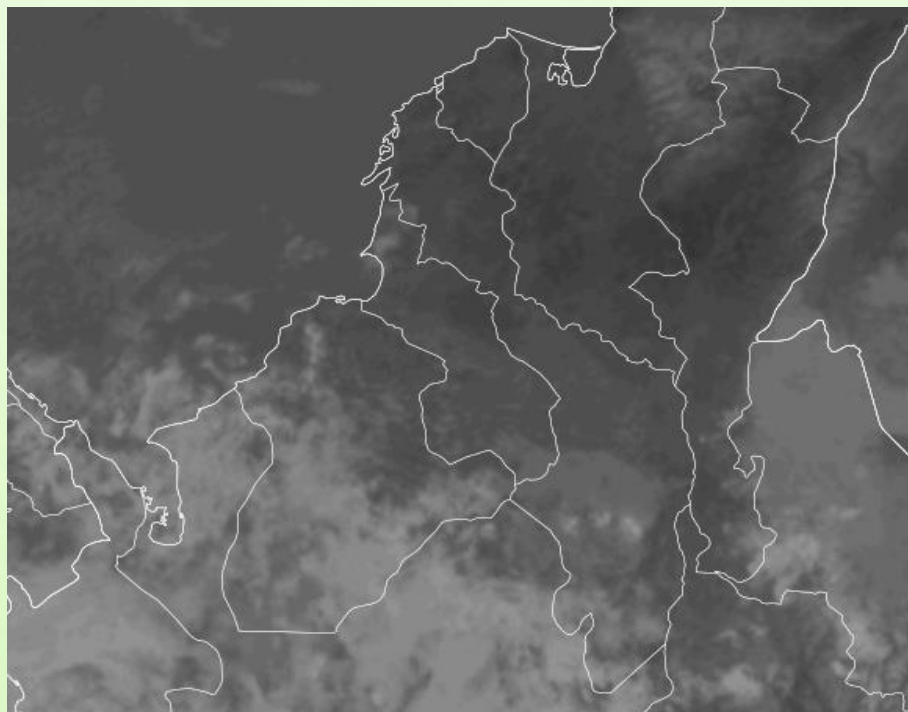
Imagen de satélite IR 10:50 HLC
Fuente: NOAA

En las últimas horas cielo parcialmente cubierto

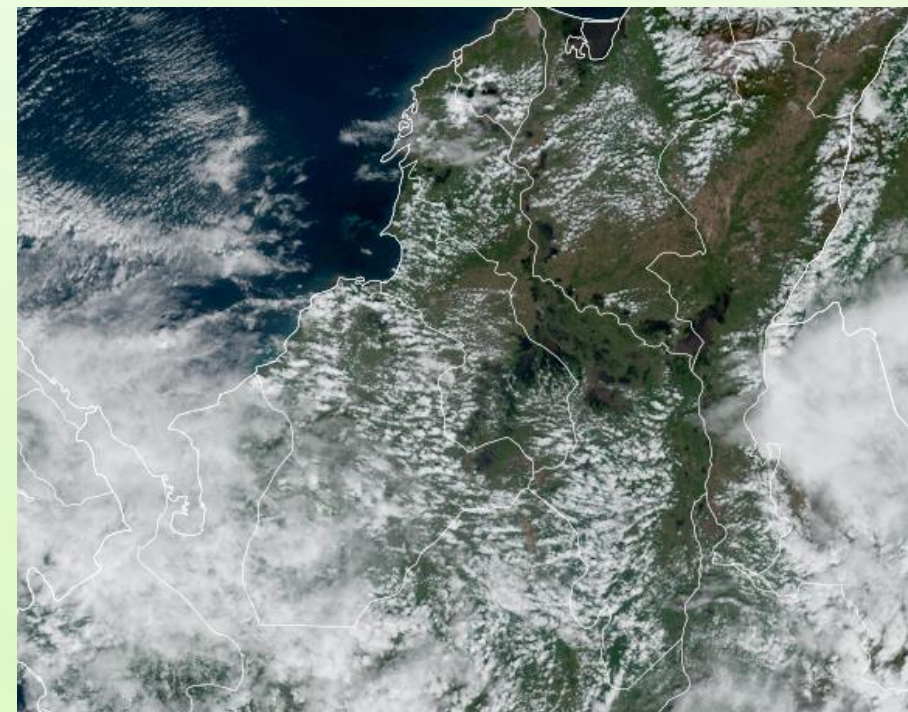
Imagen de satélite visible 10:50 HLC
Fuente: NOAA

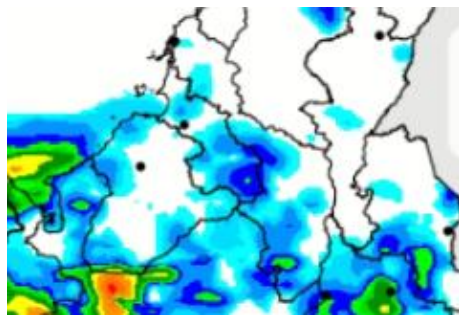
ACUMULADO DEL 28 AL 29 DE DICIEMBRE

Precipitación Acumulada (mm)

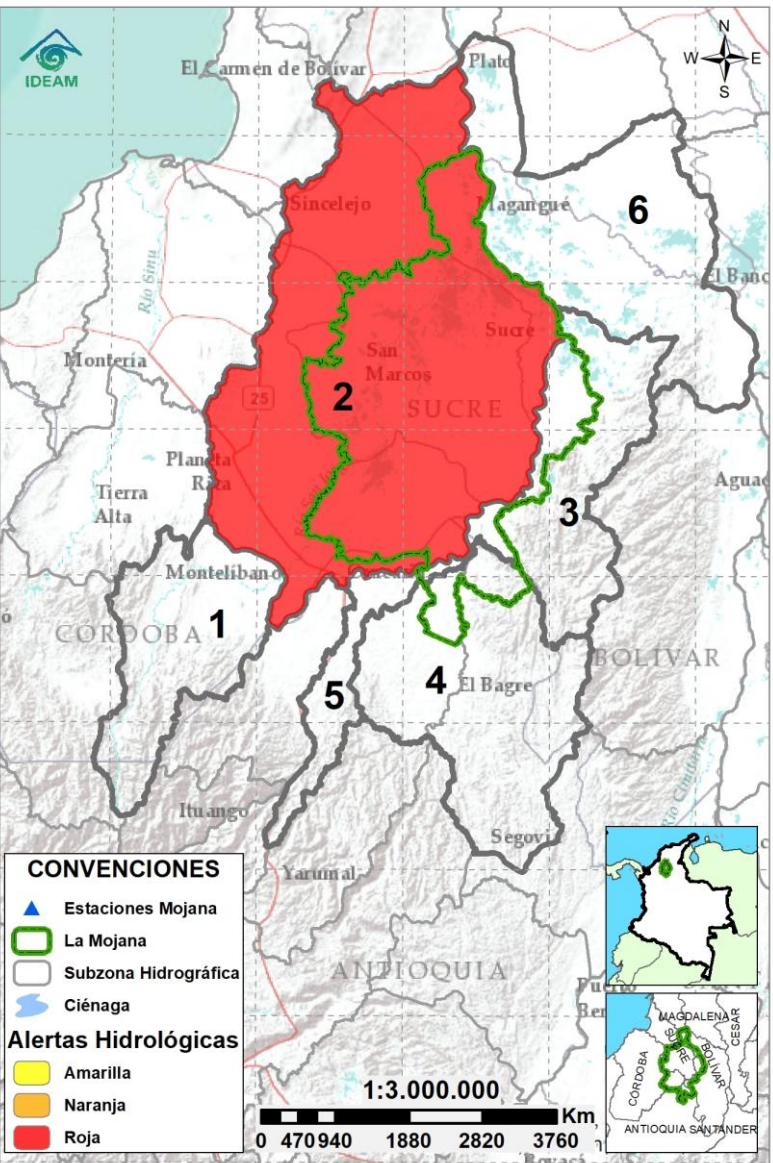
Descripción condiciones hidrológicas: se mantiene el descenso gradual del Bajo San Jorge y del Bajo Magdalena; comportamiento que predominará durante el día. Mientras que en el Alto San Jorge, el Bajo Nechí y el Bajo Cauca predomina una tendencia estable, pero con ligeras variaciones; para el día de hoy se observa ascenso de sus niveles, comportamiento que se mantendrá durante las próximas horas. Se destaca la alerta roja sobre el Bajo San Jorge ante la persistencia de inundaciones.

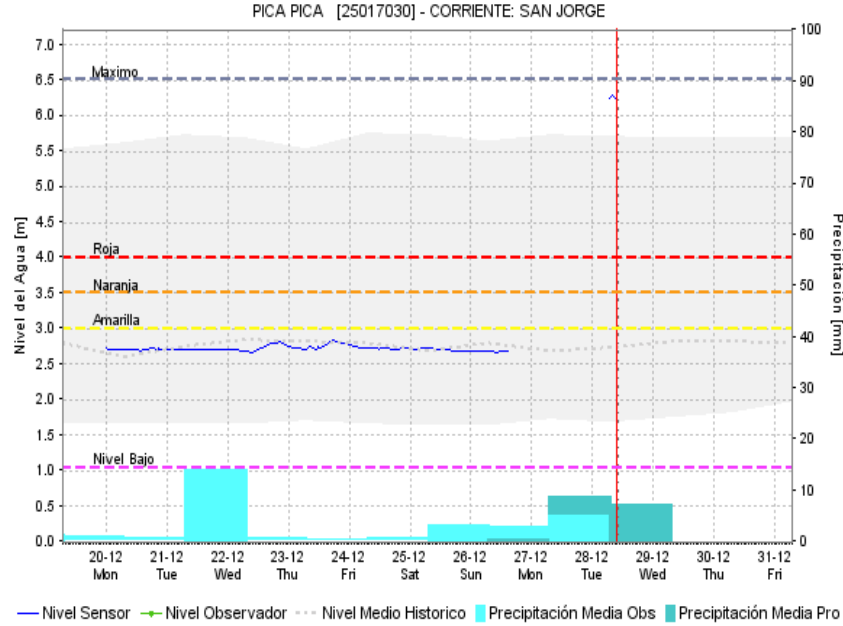
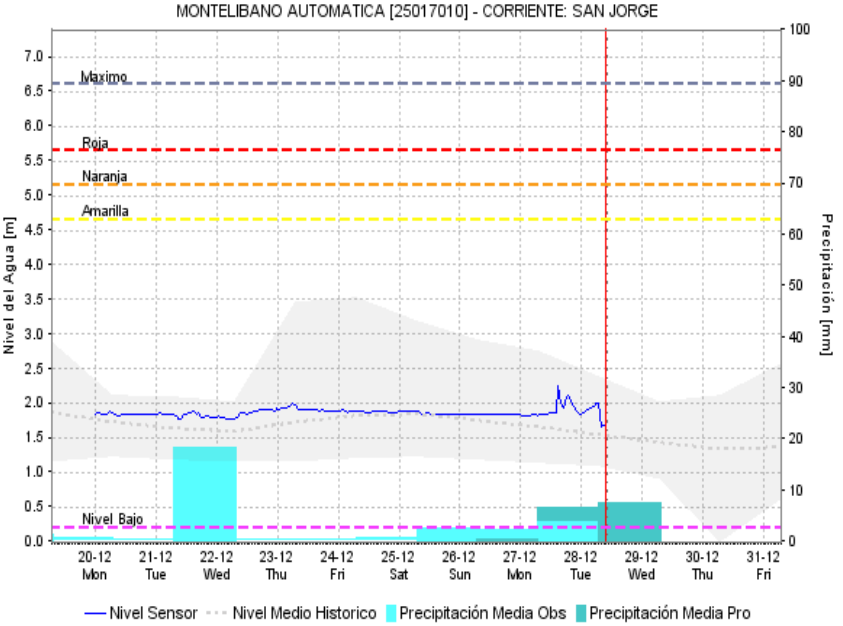
2.2.1 SUBZONA HIDROGRÁFICA DEL RÍO SAN JORGE CUENCA ALTA

Subzona hidrográfica	Alerta	Descripción
Cuenca alta del río San Jorge	Sin alerta	Ascenso ligero del río San Jorge en su recorrido por el municipio de Montelíbano, comportamiento que persistirá durante las próximas horas.

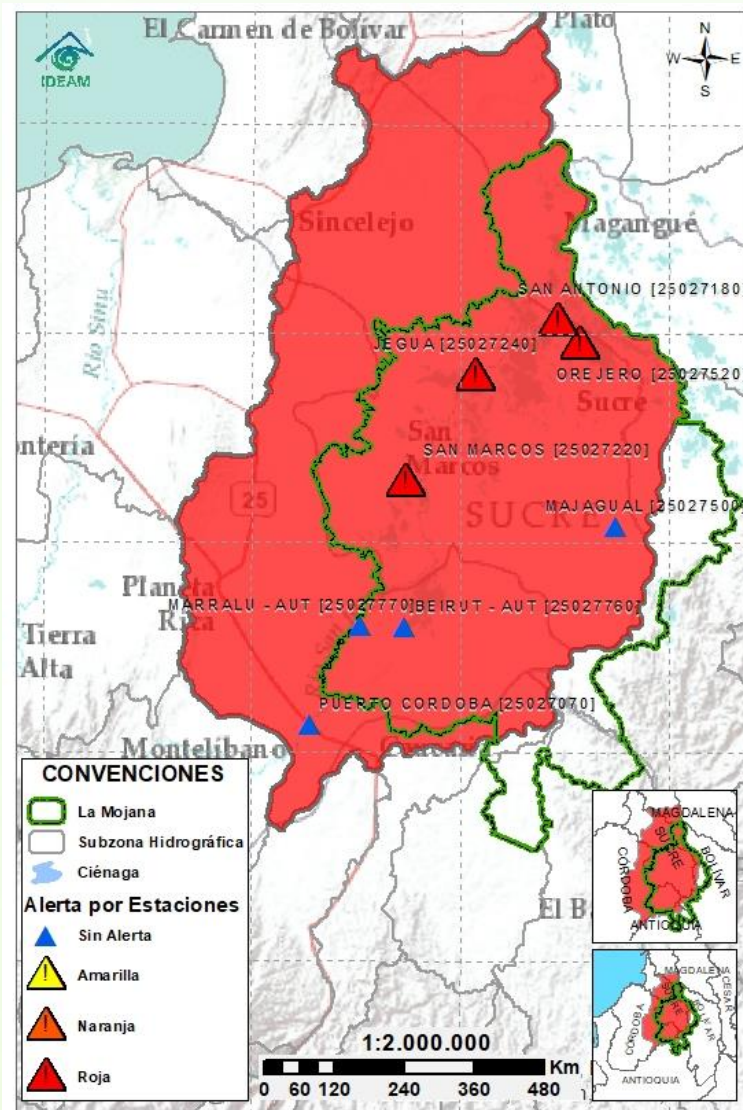
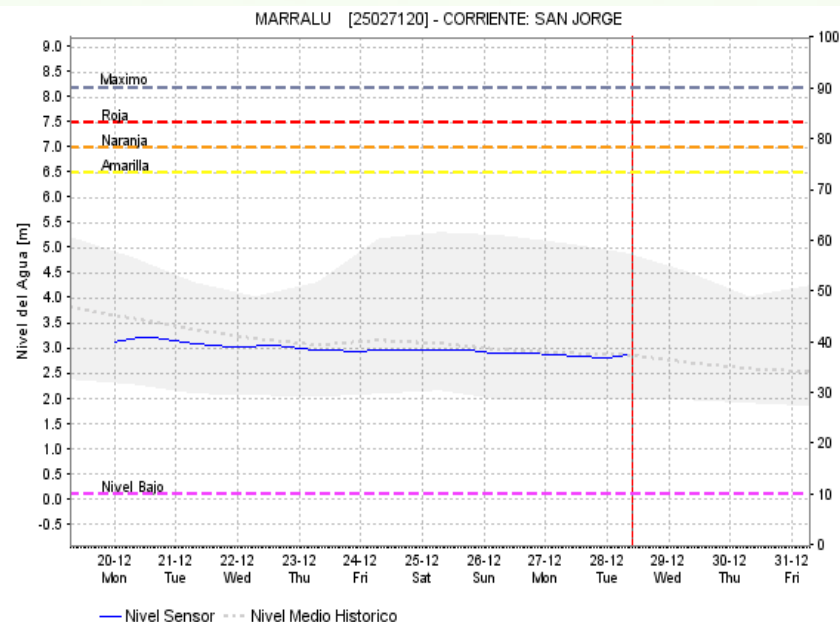
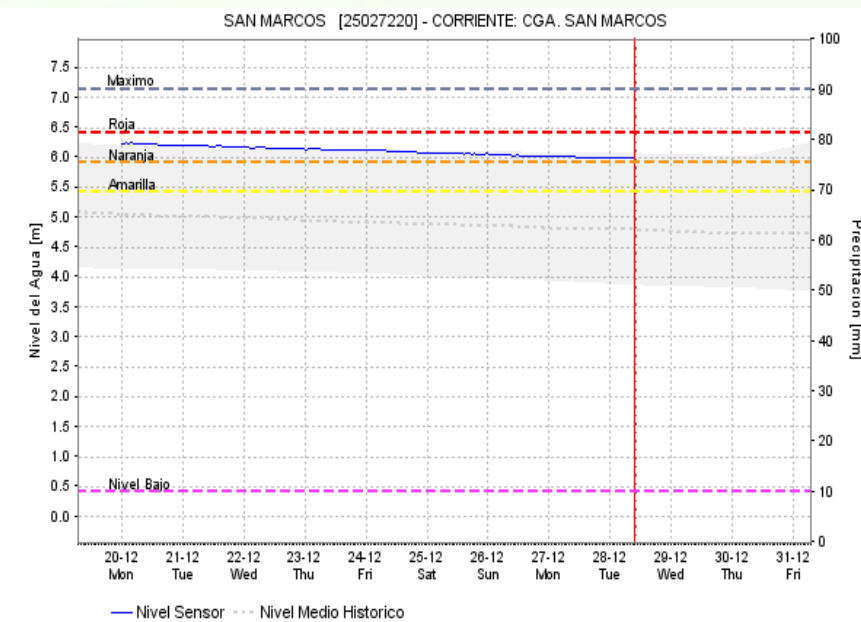
2.2.2 SUBZONA HIDROGRÁFICA DEL RÍO SAN JORGE CUENCA BAJA

Descenso del río San Jorge, pero con niveles muy altos en el tramo San Benito Abad-Magangué. Se destaca la persistencia de: i) inundaciones en amplias zonas de la cuenca baja, ii) altos niveles en el sistema de ciénagas y caños, y iii) ingreso continuo de caudal del río Cauca a través del sector Cara de Gato, punto por el cual está transitando cerca del 60 % del caudal del río Cauca.

Nota (27 de agosto al 28 de diciembre): transvase de caudal del río Cauca hacia el Bajo San Jorge, tras el rompimiento del río Cauca en el sector de Cara de Gato (27/08/2021), generando afectaciones por inundación en los municipios de Guaranda, Ayapel, Majagual y San Benito Abad.

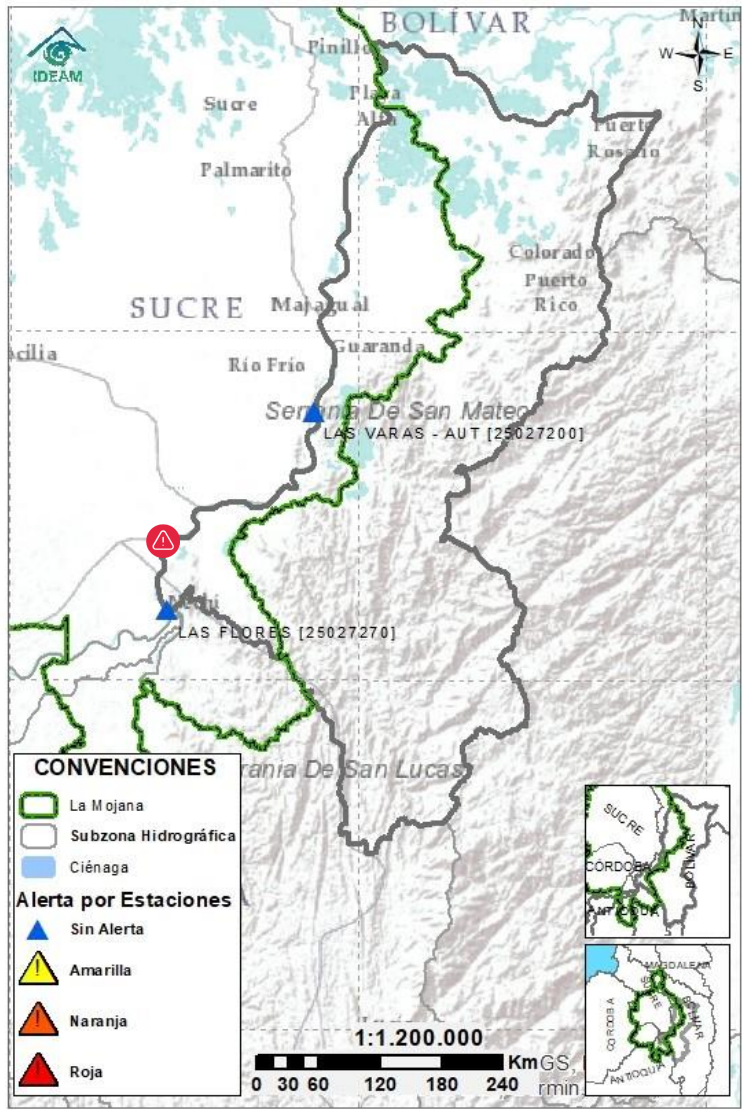
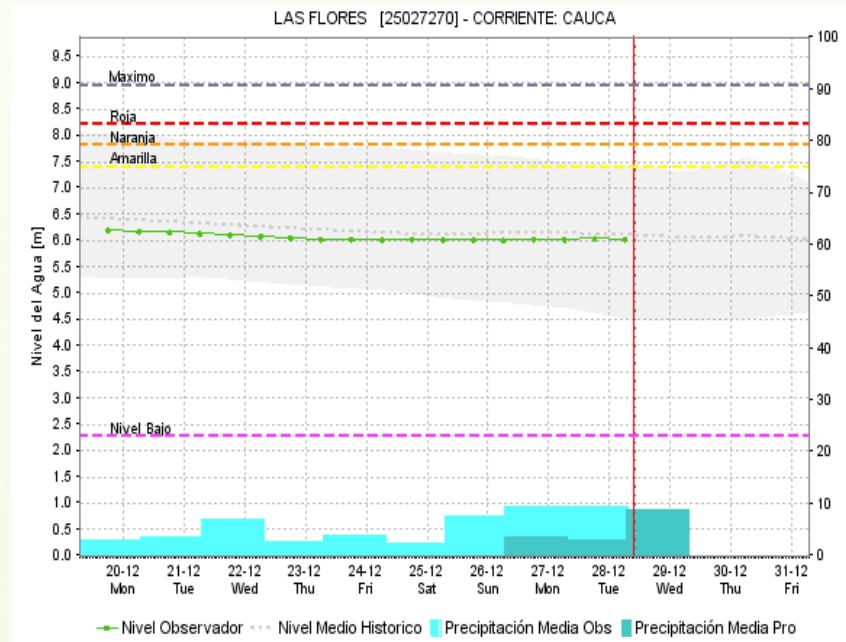
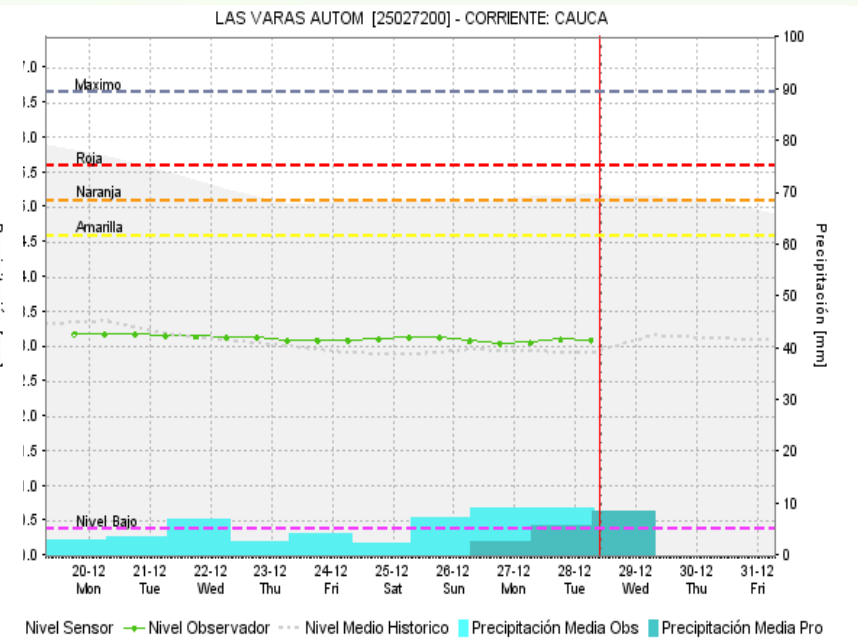
2.2.3 DIRECTOS AL BAJO CAUCA - CIÉNAGA LA RAYA ENTRE EL RÍO NECHÍ Y EL BRAZO DE LOBA

Subzona hidrográfica	Alerta	Descripción
Directos al bajo Cauca- Ciénaga La Raya entre el río Nechí y Brazo de Loba	Sin alerta	Por tránsito de creciente y aumento de aportes de los ríos Nechí y Caribona, se registra el ascenso del río Cauca en el tramo Nechí-Pinillos, condición que predominará durante el día. En el sector de Cara de Gato (San Jacinto del Cauca), se mantiene alerta roja puntual , por trasvase de caudal del río Cauca hacia el Bajo San Jorge. Nota (27 de agosto): rompimiento del dique por el río Cauca en el sector Cara de Gato (San Jacinto del Cauca), generando el ingreso de agua del río Cauca al Bajo San Jorge.

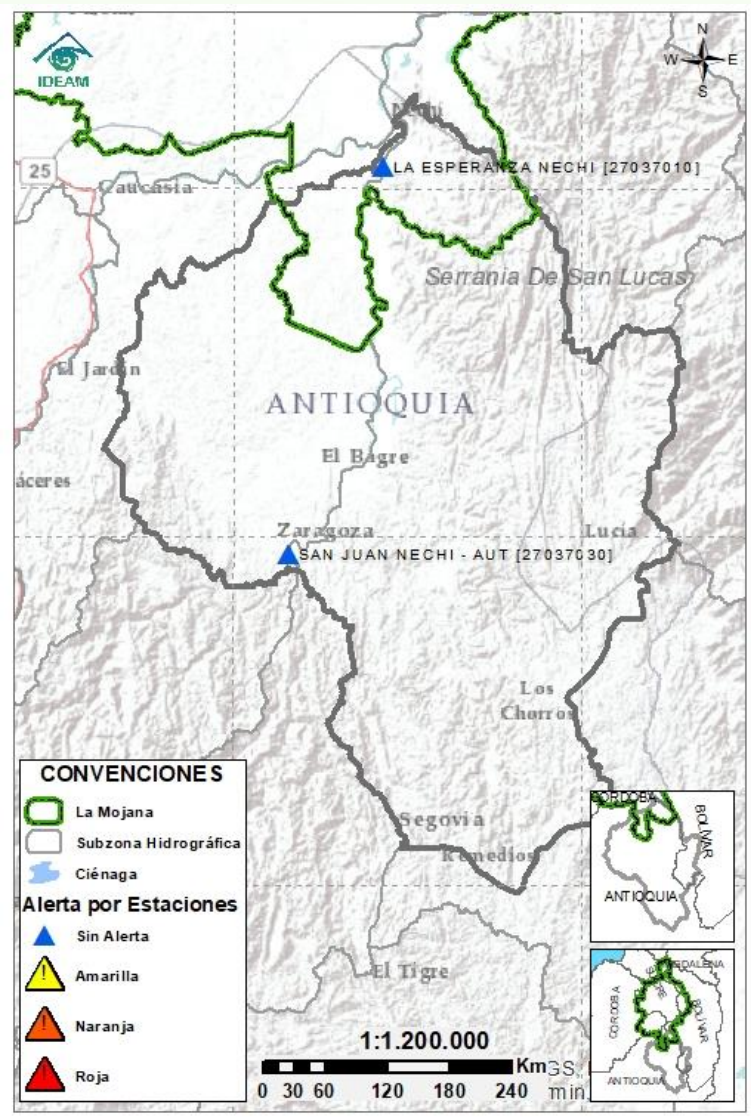
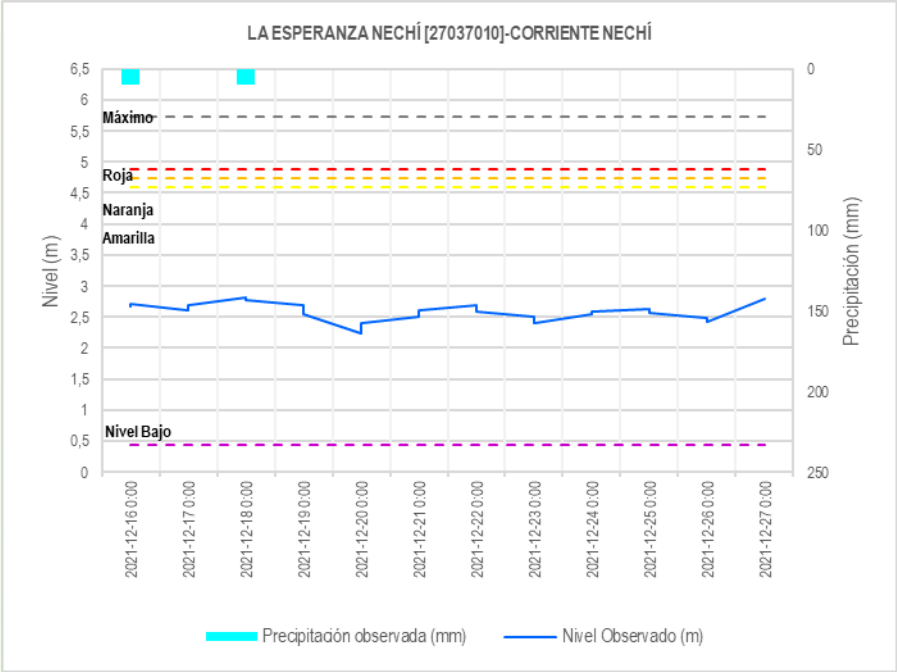
2.2.4 SUBZONA HIDROGRÁFICA DEL RÍO NECHÍ CUENCA BAJA

Subzona hidrográfica	Alerta	Descripción
Cuenca baja del río Nechí	Sin alerta	Niveles en ascenso en el Bajo Nechí y sus aportantes, condición que persistirá durante las próximas horas.

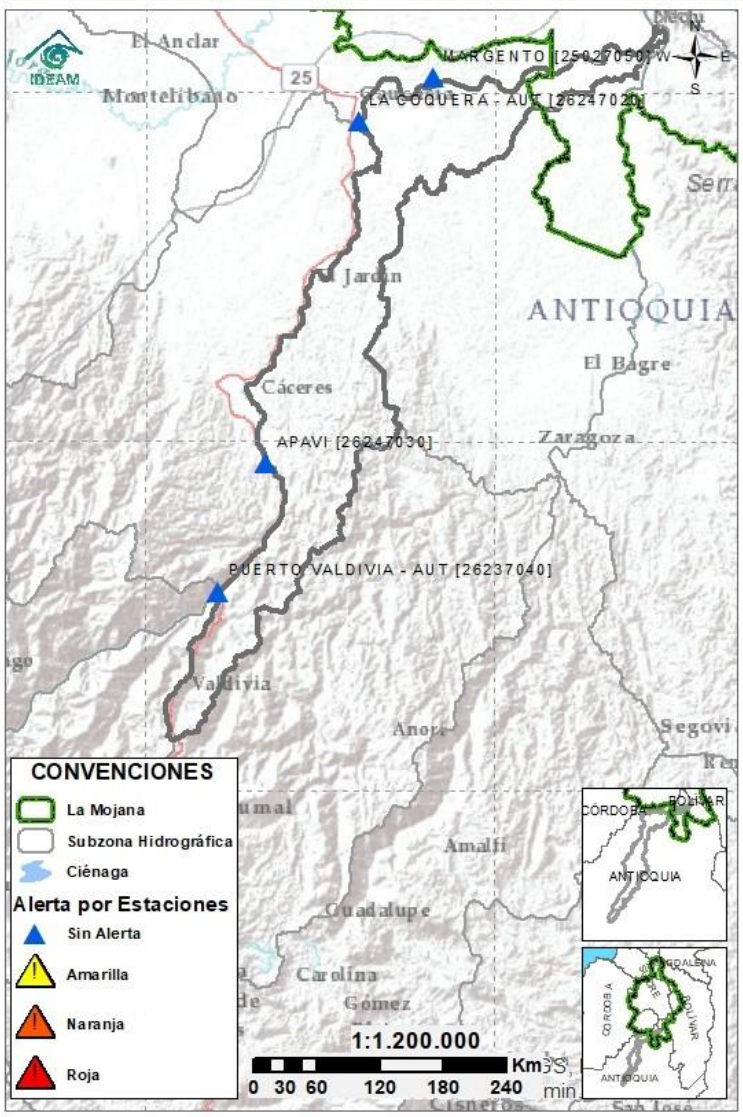
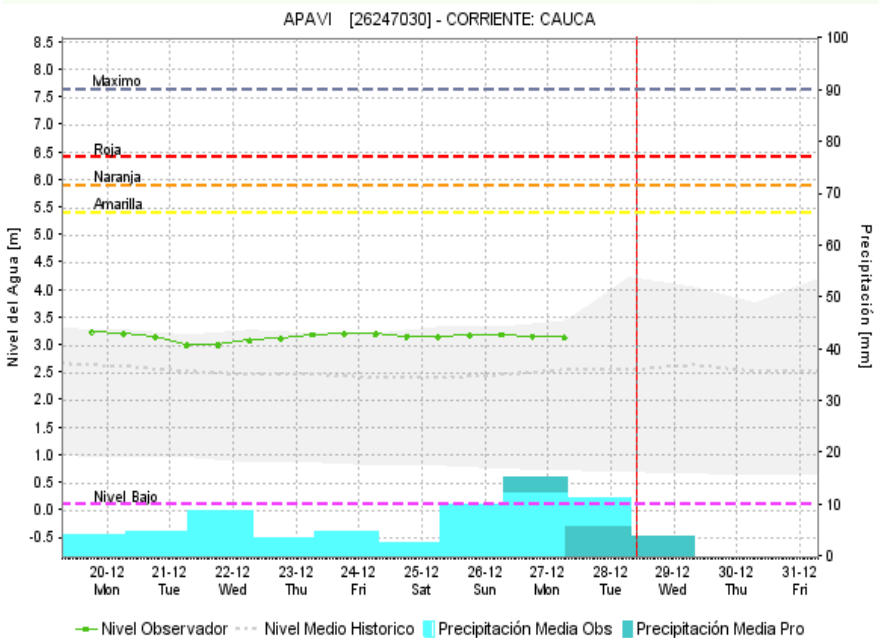
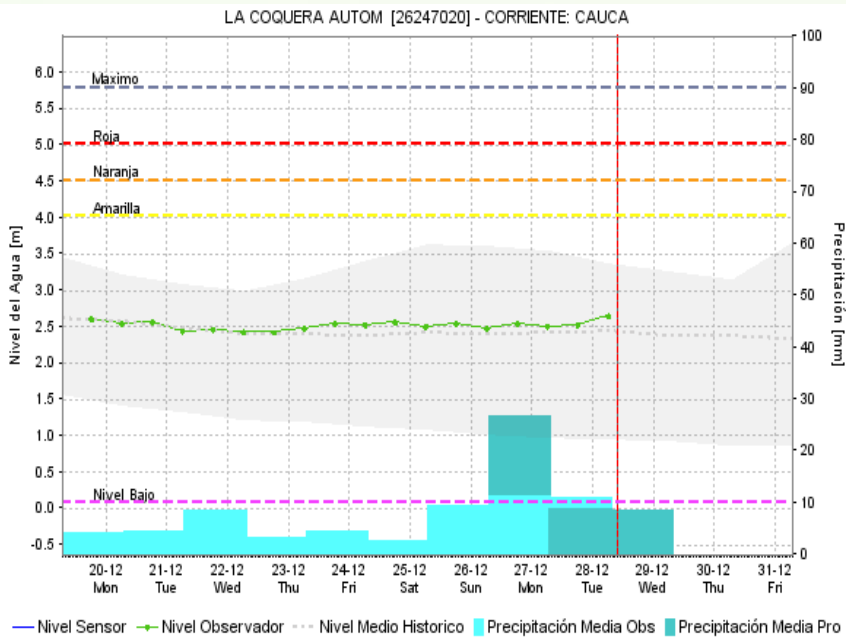
2.2.5 DIRECTOS AL CAUCA ENTRE PTO. VALDIVIA Y RÍO NECHÍ

Por tránsito de creciente, se registra el ascenso ligero del río Cauca en el tramo que recorre los municipios de Tarazá, Cáceres, Caucasia y Nechí, comportamiento que persistirá a lo largo de las próximas horas.

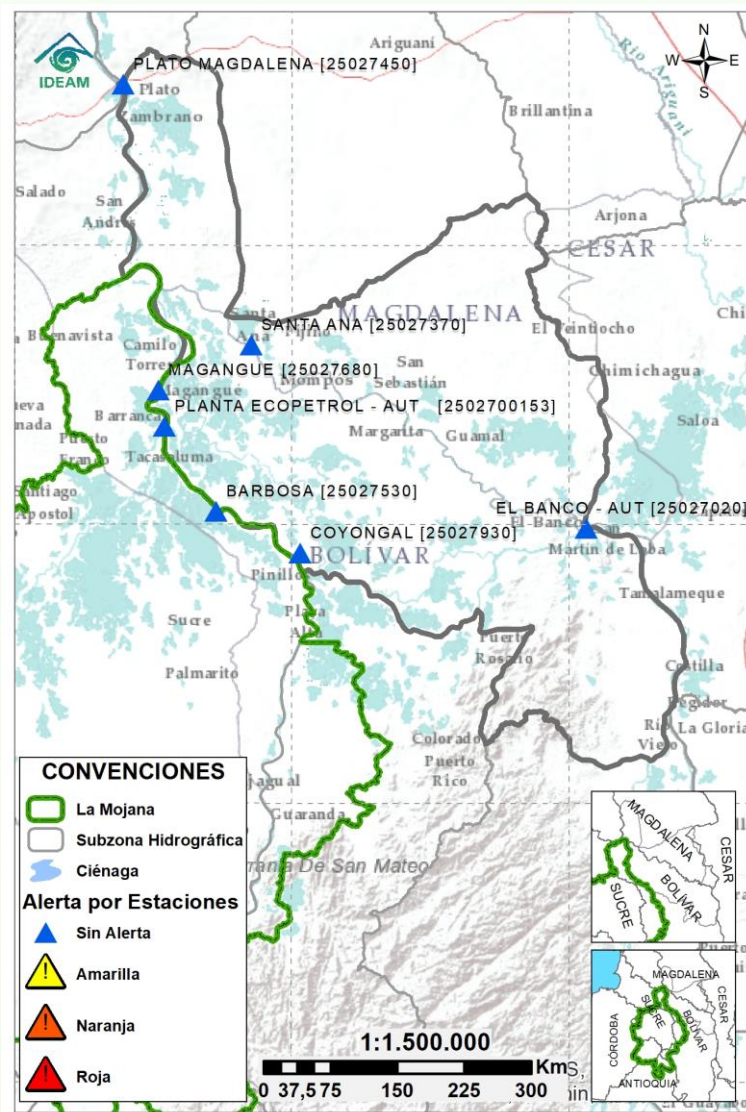
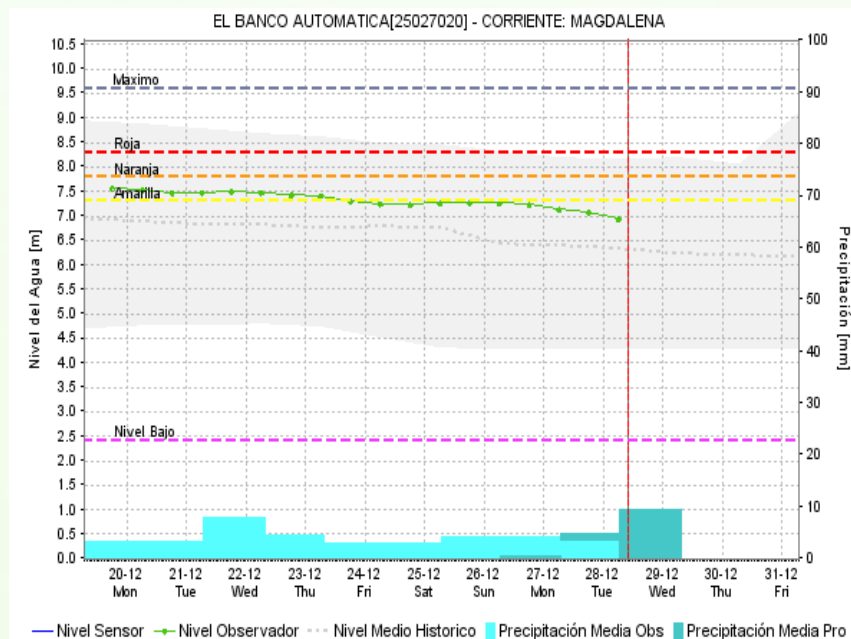
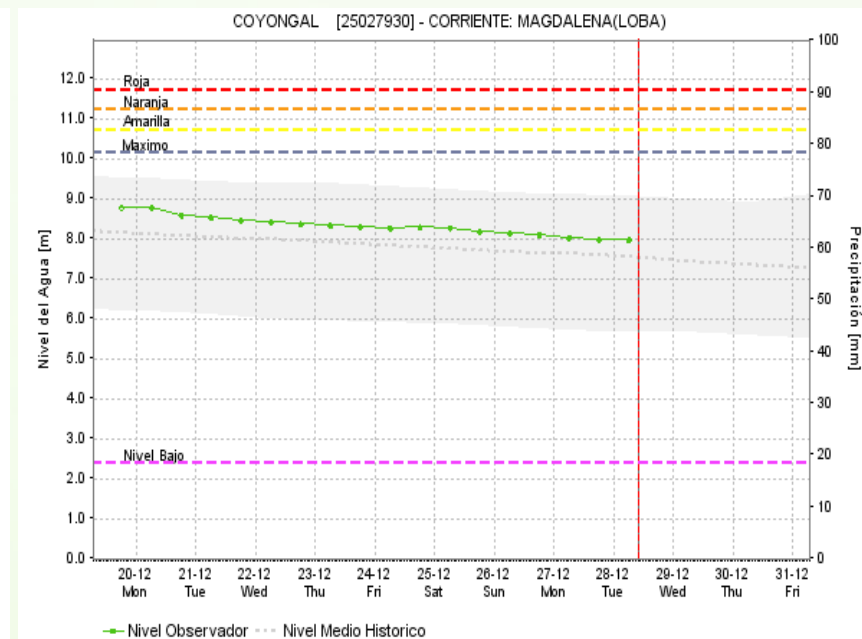
2.2.6 DIRECTOS AL BAJO MAGDALENA ENTRE EL BANCO Y EL PLATO

Subzona hidrográfica	Alerta	Descripción
Directos Bajo Magdalena entre el Banco y el Plato	Sin alerta	Persiste el descenso gradual del Bajo Magdalena, del Brazo de Mompós (municipios de Guamal, San Sebastián de Buenavista, Mompós, San Zenón, Talaigua Nuevo, Santa Ana y Santa Bárbara de Pinto) y del Brazo de Loba (El Banco San Martín de Loba, Hatillo de Loba, Barranco de Loba y Pinillos).
