# BOLETÍN HIDROMETEOROLÓGICO DE LA MOJANA

San Marcos, Sucre 05 de enero de 2022

BOLETÍN No: 495

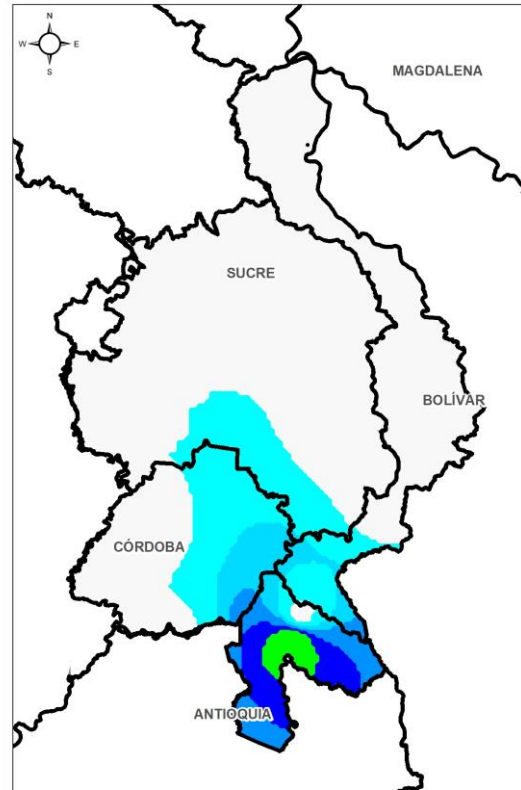
Precipitación estaciones de superficie.  
04/01/2022 (07:00) – 5/01/2022 (07:00).  
Fuente: IDEAM

**Precipitación:** el día de ayer se registro una lluvia puntual al sur de la región sobre la estación Esperanza Radio del municipio de Nechí con 7 mm.

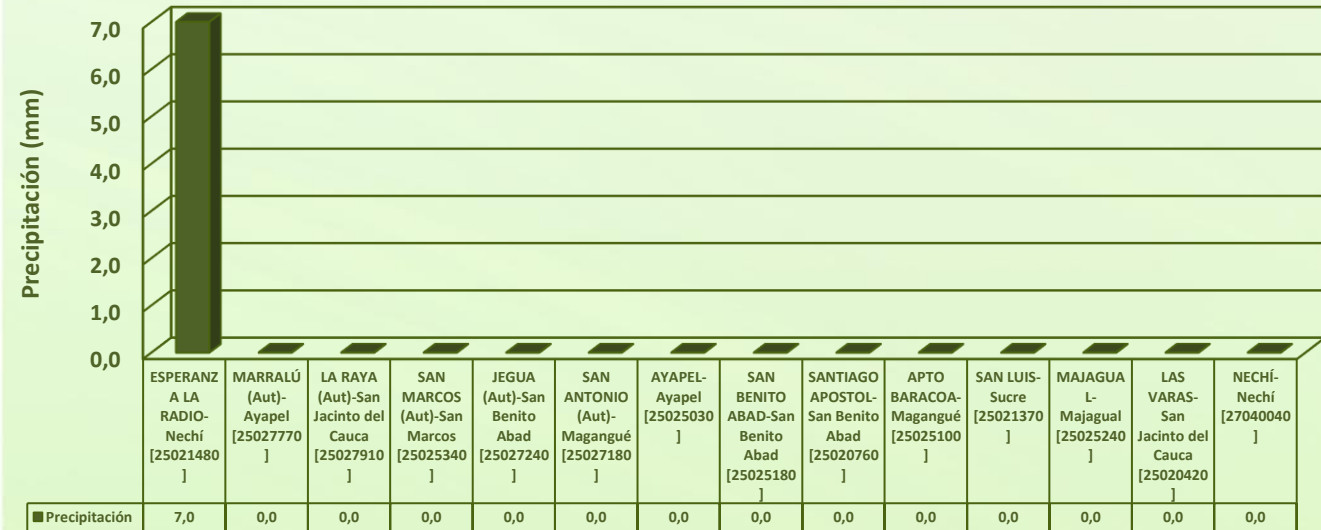
## Lluvia Registrada el 04 Enero de 2022

**Temperatura:** Se registró una temperatura máxima de 33,8°C el día 04 de enero a las 14:00 horas en el municipio de Ayapel y una mínima de 23,1°C en la madrugada del 05 de enero.

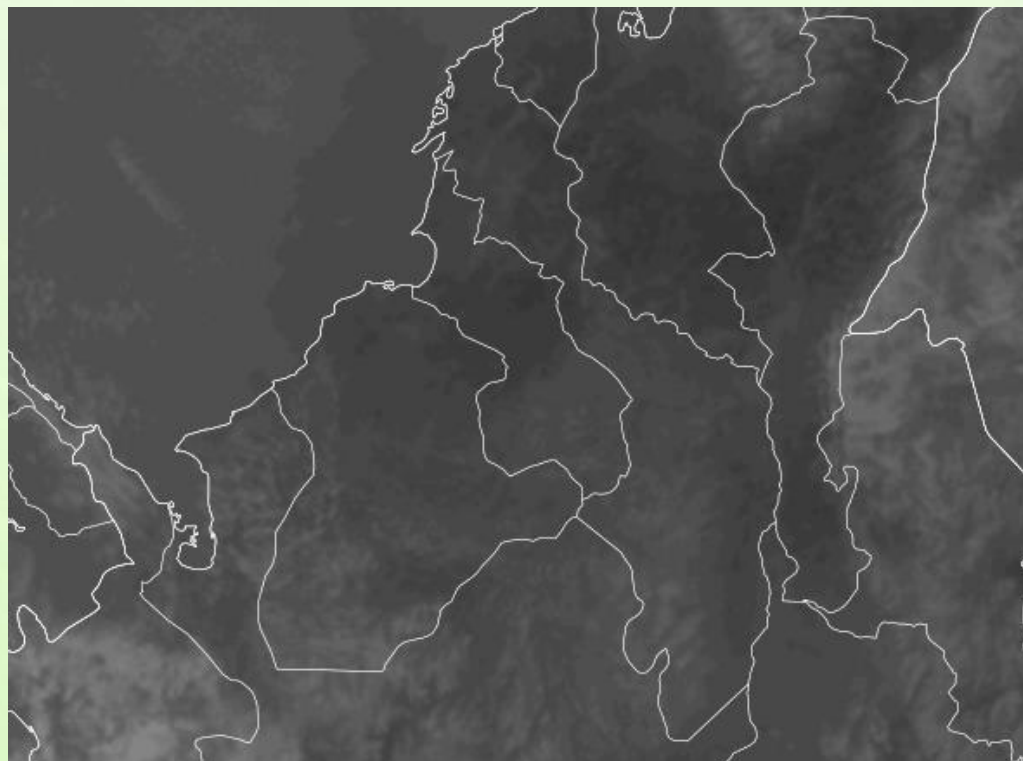
Imagen de satélite IR 10:30 HLC  
Fuente: NOAA

En las ultimas horas no se han presentado lluvias en la región

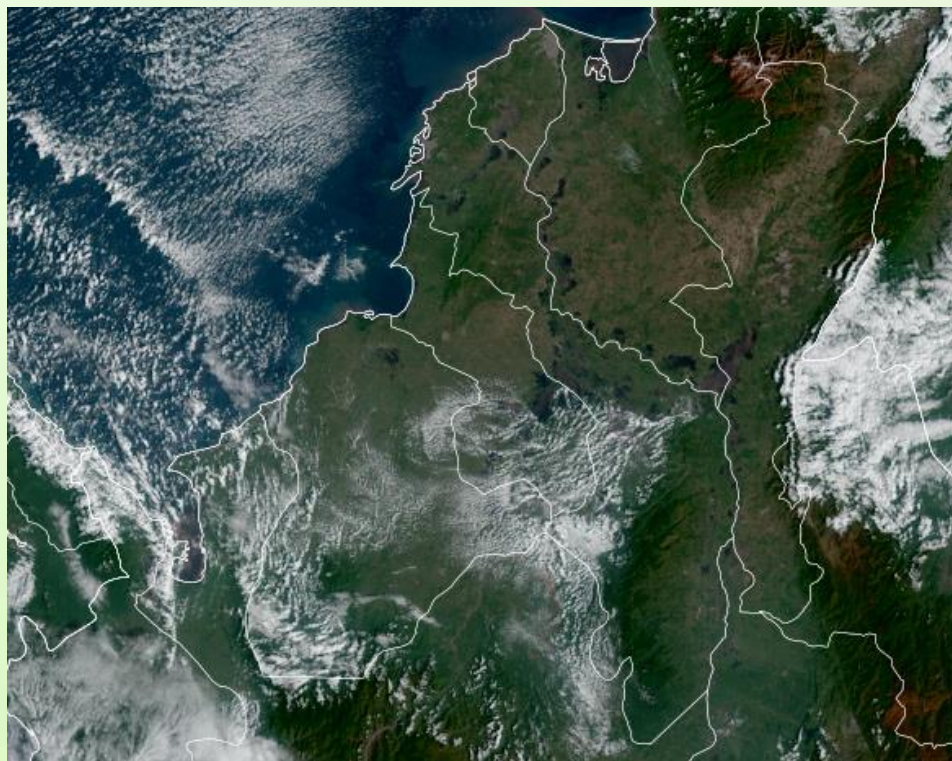
Imagen de satélite visible 10:30 HLC  
Fuente: NOAA

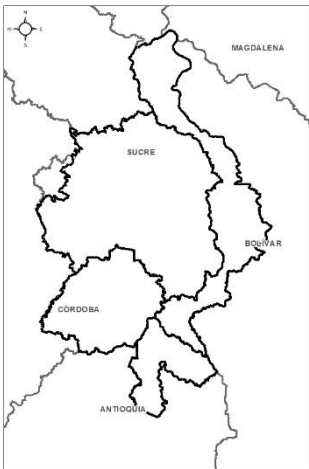
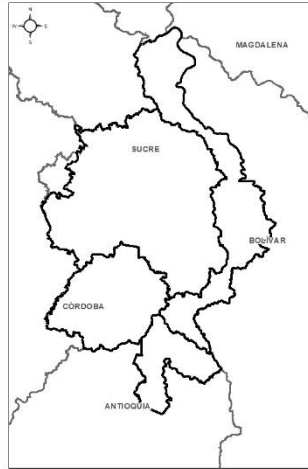
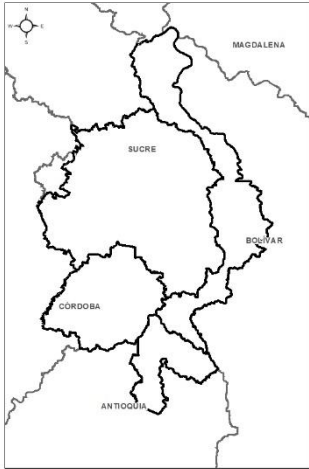
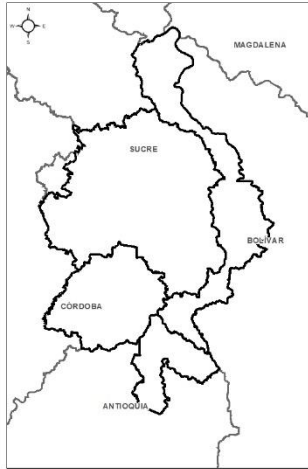
TARDE DEL 05 DE ENERO

NOCHE DEL 05 DE ENERO

MADRUGADA 06 DE ENERO

ACUMULADO DEL 05 AL 06 DE ENERO

**Precipitación:** predominará el tiempo seco.

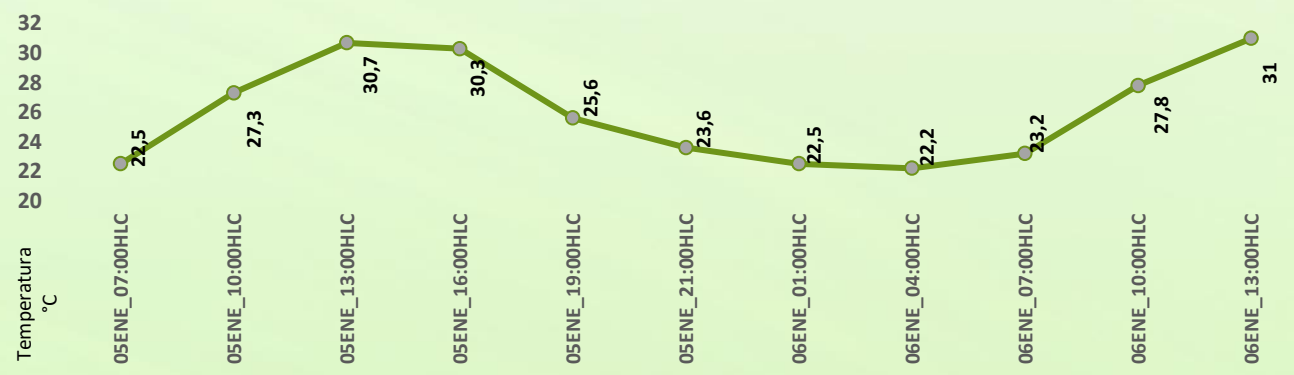
Pronóstico de temperaturas medias para los próximos 02 días

**Temperatura:** Las temperaturas máximas oscilarán entre los 33°C y 34°C y las mínimas entre los 24°C y 25°C. Las sensaciones térmicas máximas estimadas oscilarán entre los 34°C y 36°C.

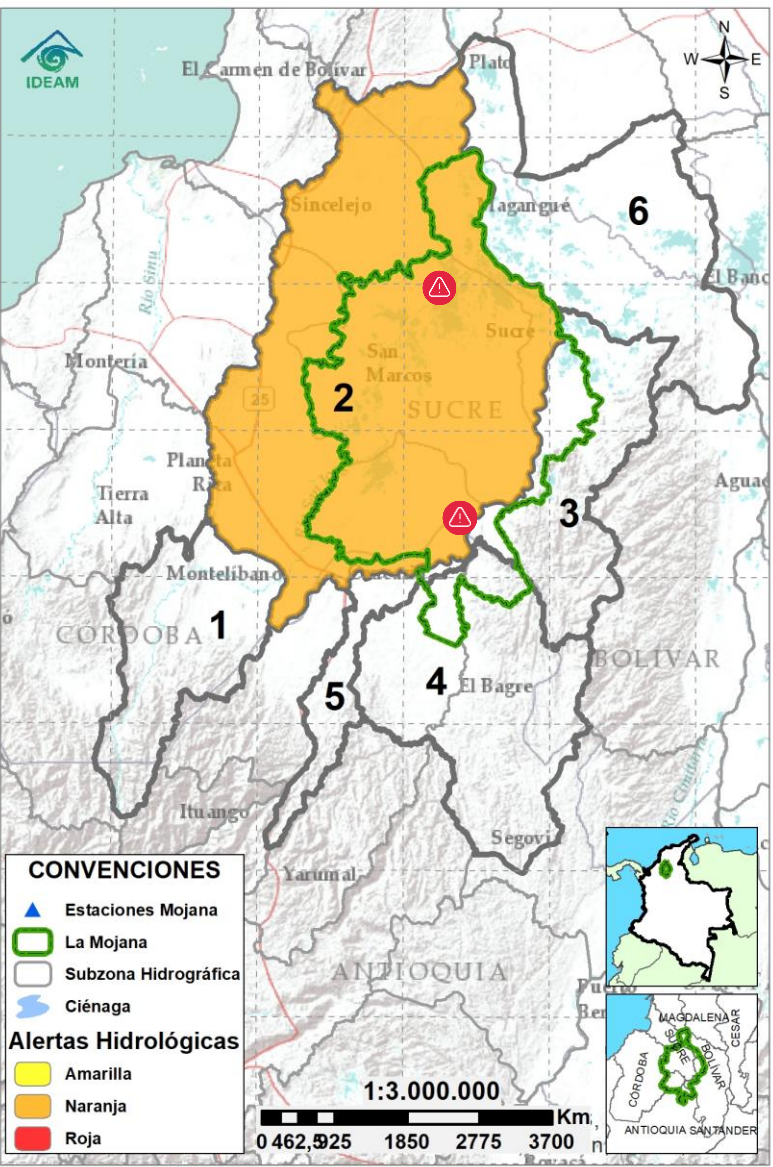
**Descripción condiciones hidrológicas:** predomina el descenso gradual del Bajo San Jorge y del Bajo Magdalena entre El Banco y Plato, comportamiento que persistirá a lo largo del día. Sin embargo, el Bajo San Jorge continua en alerta naranja ante los altos niveles que se registran en algunas ciénagas y partes bajas de caños, con alerta roja puntual por niveles sobre el umbral de inundación en el río San Jorge, en su recorrido por los municipios de San Benito Abad y Magangué. Así mismo, se mantiene la alerta roja puntual sobre el sector Cara de Gato, en donde persiste el ingreso del río Cauca hacia La Mojana.

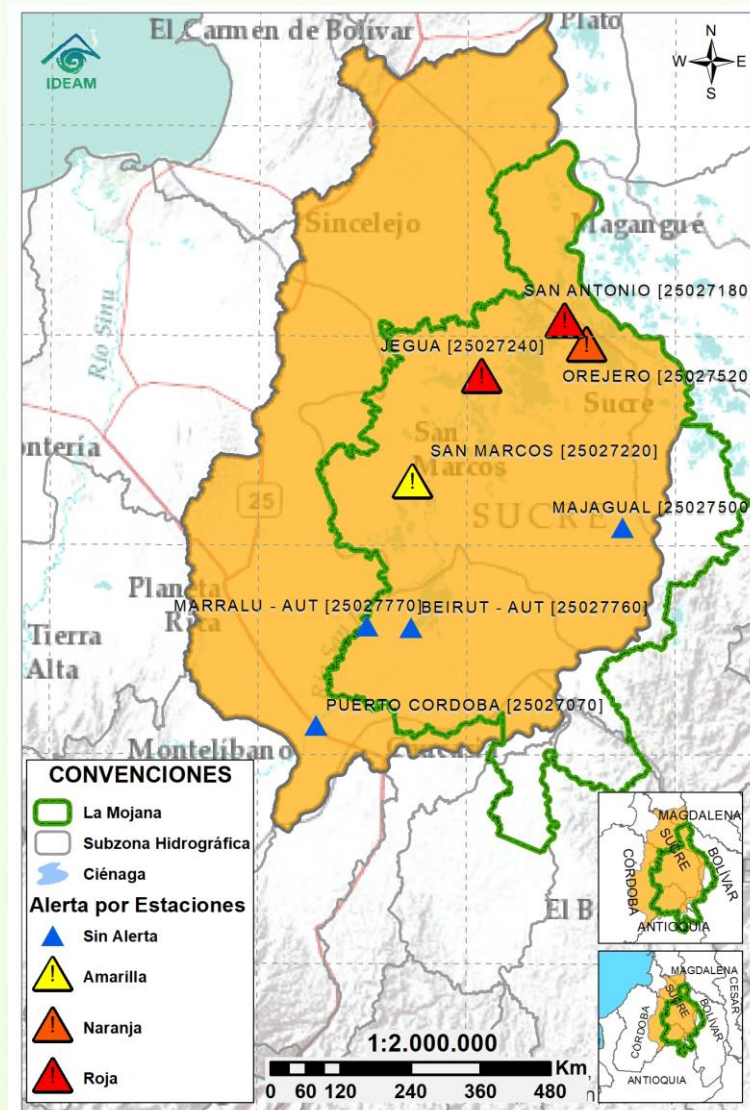
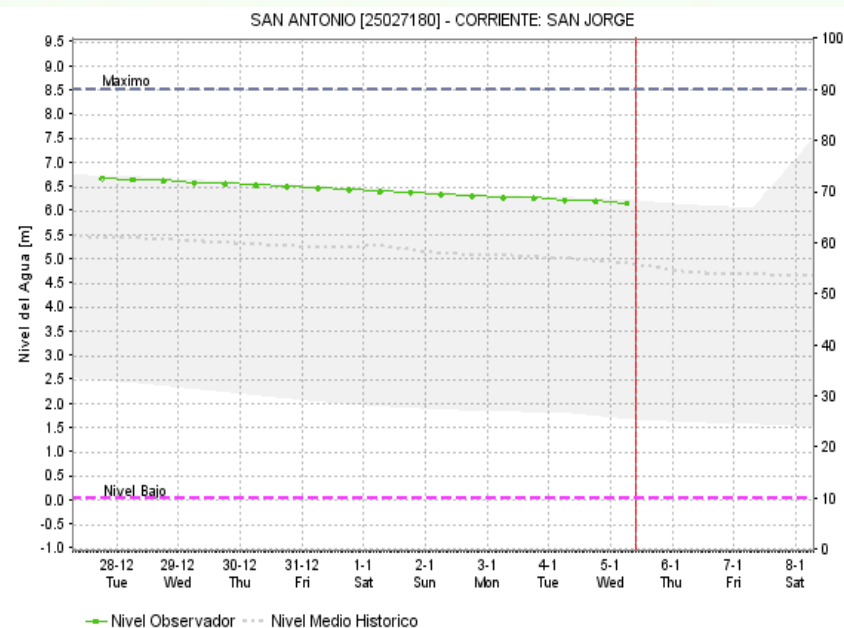
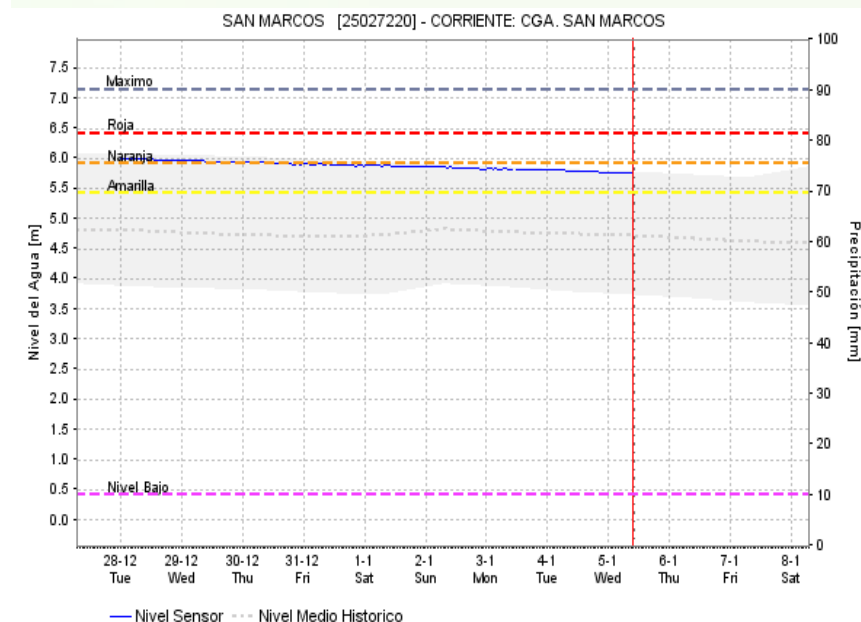
## 2.2.2 SUBZONA HIDROGRÁFICA DEL RÍO SAN JORGE CUENCA BAJA

Niveles altos en condición de descenso gradual en el Bajo San Jorge y sistema cenagoso y de caños asociado. Se destaca la persistencia de: i) alerta roja puntual sobre el río San Jorge, en el tramo San Benito Abad-Magangué, por niveles sobre el umbral de inundación, e ii) ingreso continuo de caudal del río Cauca a través del sector Cara de Gato, punto por el cual está transitando cerca del 60 % del caudal del río Cauca.

**Nota (27 de agosto al 05 de enero):** transvase de caudal del río Cauca hacia el Bajo San Jorge, tras el rompimiento del río Cauca en el sector de Cara de Gato (27/08/2021), generando afectaciones por inundación en los municipios de Guaranda, Ayapel, Majagual y San Benito Abad.

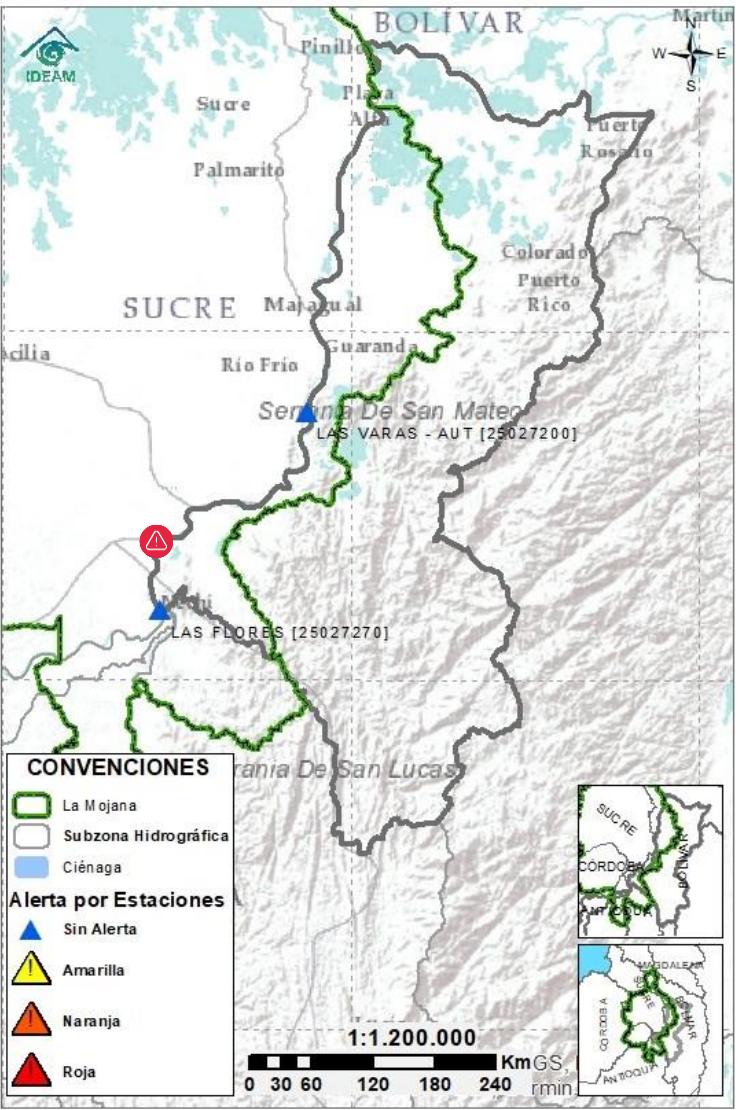
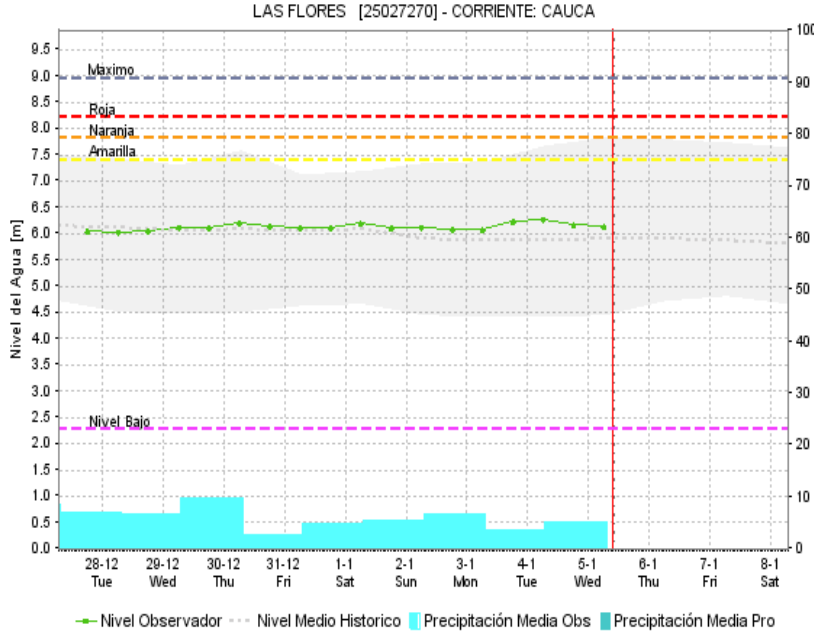
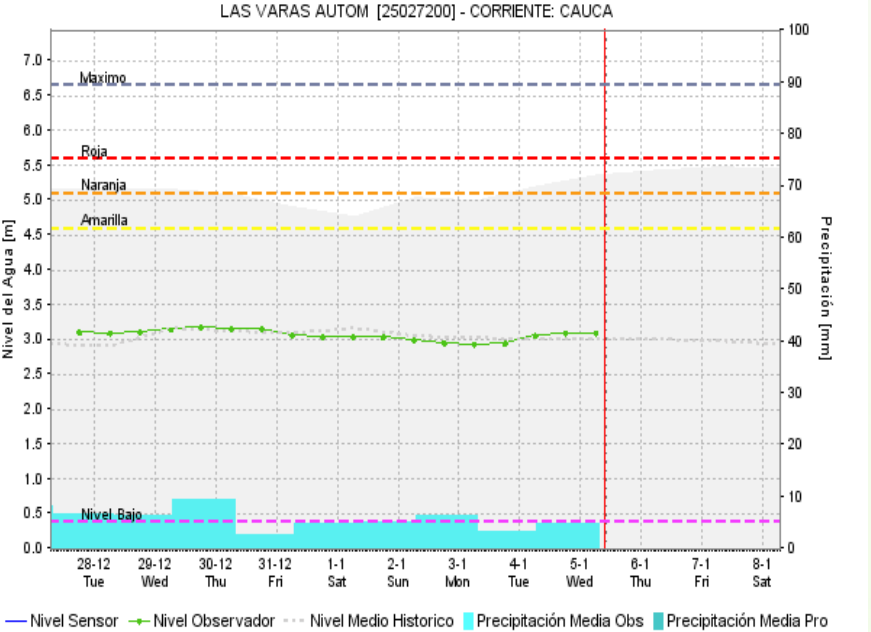
# 2.2.3 DIRECTOS AL BAJO CAUCA - CIÉNAGA LA RAYA ENTRE EL RÍO NECHÍ Y EL BRAZO DE LOBA

Subzona hidrográfica	Alerta	Descripción
Directos al bajo Cauca- Ciénaga La Raya entre el río Nechí y Brazo de Loba	Alerta puntual	Descenso de niveles en el río Cauca en el tramo Nechí-Guaranda, mientras se mantiene el tránsito de creciente en el tramo Achí-Pinillos. En el sector de Cara de Gato (San Jacinto del Cauca), se mantiene <b>alerta roja puntual</b> , por trasvase de caudal del río Cauca hacia el Bajo San Jorge.  <b>Nota (27 de agosto):</b> rompimiento del dique por el río Cauca en el sector Cara de Gato (San Jacinto del Cauca), generando el ingreso de agua del río Cauca al Bajo San Jorge.

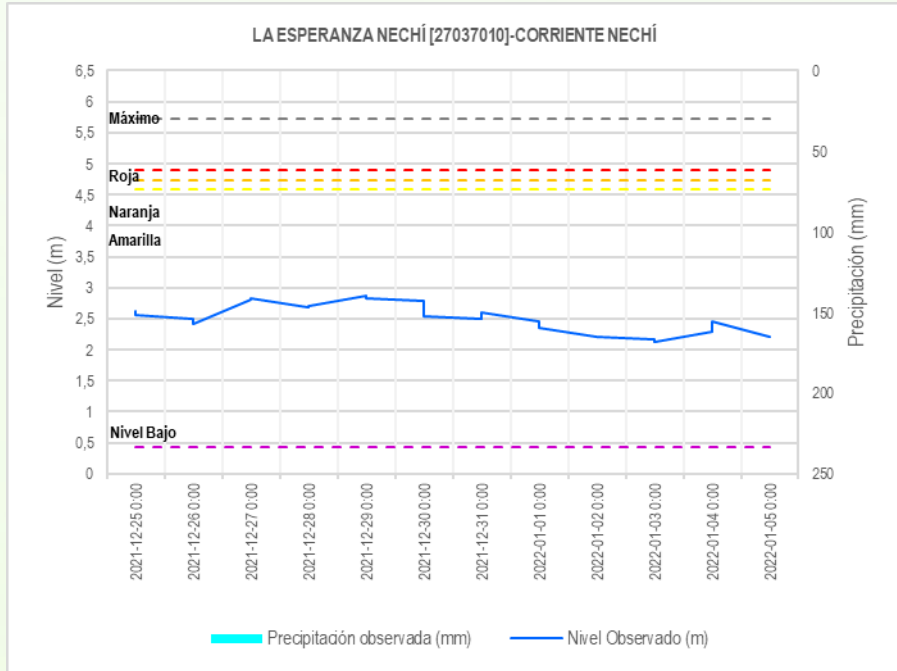
## 2.2.4 SUBZONA HIDROGRÁFICA DEL RÍO NECHÍ CUENCA BAJA

Subzona hidrográfica	Alerta	Descripción
Cuenca baja del río Nechí	Sin alerta	Ligeras variaciones en el río Nechí y sus aportantes, condición que predominará durante el día.

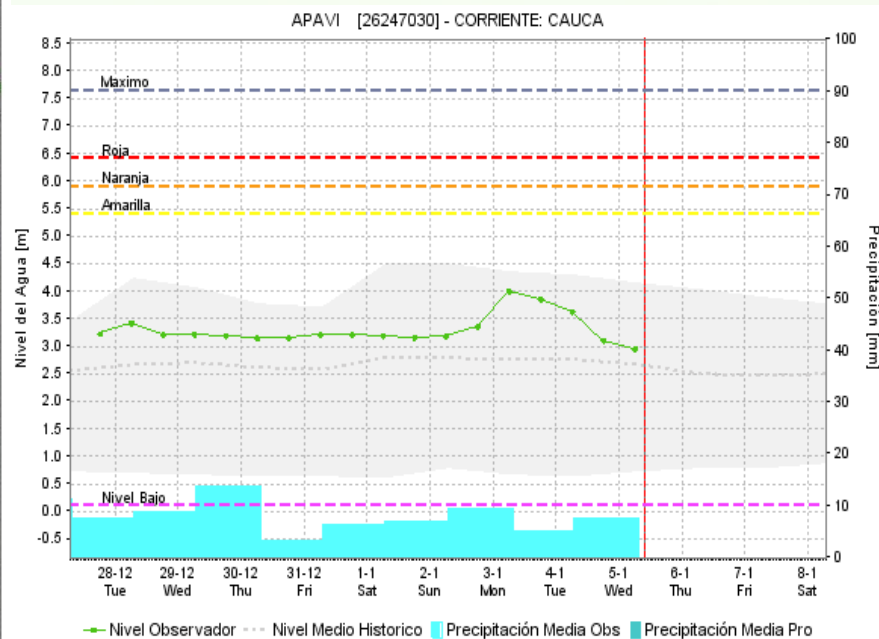
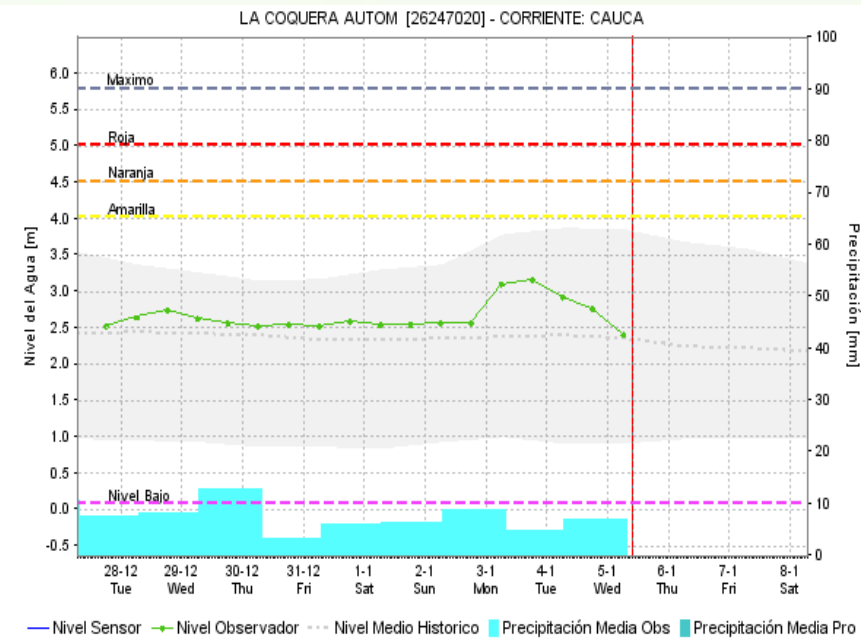
## 2.2.5 DIRECTOS AL CAUCA ENTRE PTO. VALDIVIA Y RÍO NECHÍ

Descenso del río Cauca en el tramo que recorre los municipios de Valdivia, Tarazá, Cáceres, Caucasia y Nechí, posterior al tránsito de creciente registrado en días pasados. Se prevé que a lo largo de las próximas horas el río tienda a estabilizarse.

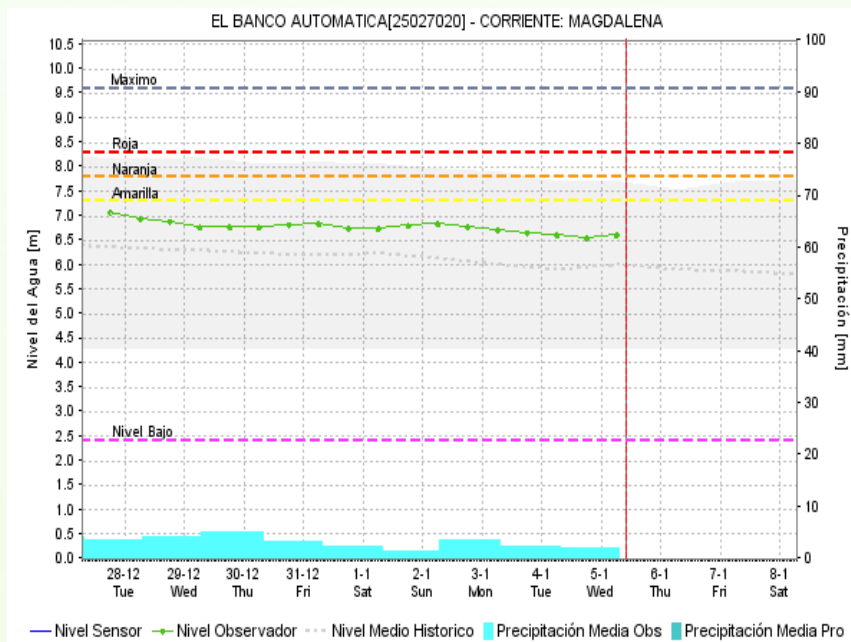
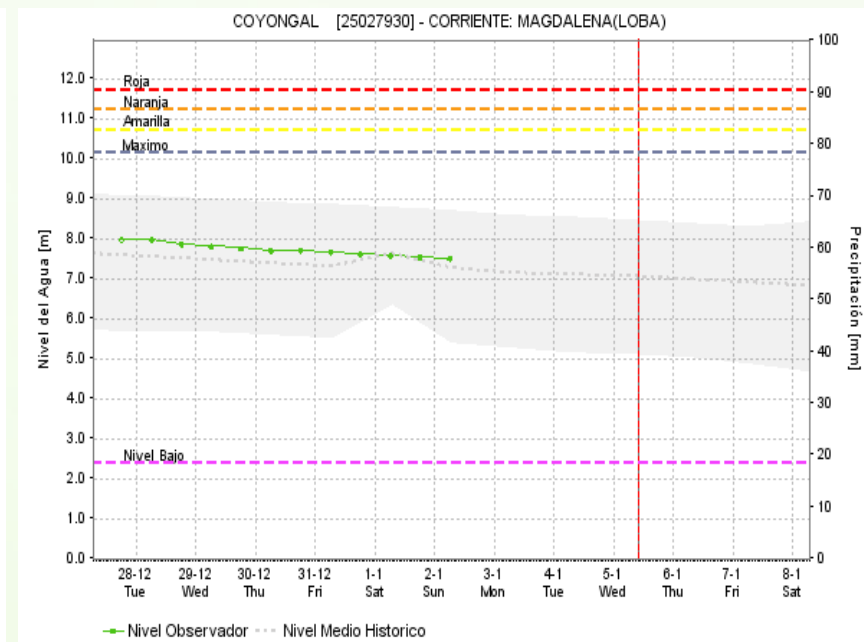
## 2.2.6 DIRECTOS AL BAJO MAGDALENA ENTRE EL BANCO Y EL PLATO

Subzona hidrográfica	Alerta	Descripción
Directos Bajo Magdalena entre el Banco y el Plato	<b>Sin alerta</b>	Persiste el descenso gradual del Bajo Magdalena, del Brazo de Mompós (municipios de Guamal, San Sebastián de Buenavista, Mompós, San Zenón, Talaigua Nuevo, Santa Ana y Santa Bárbara de Pinto) y del Brazo de Loba (El Banco San Martín de Loba, Hatillo de Loba, Barranco de Loba y Pinillos). No se prevén cambios en este comportamiento durante el día.
