BOLETÍN HIDROMETEOROLÓGICO DE LA MOJANA

San Marcos, Sucre 06 de enero de 2022

BOLETÍN No: 496

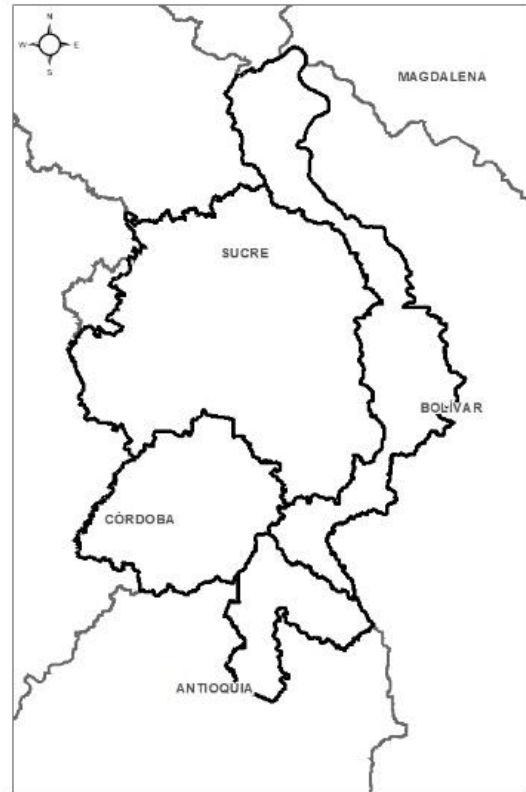
Precipitación estaciones de superficie.
05/01/2022 (07:00) – 06/01/2022 (07:00).
Fuente: IDEAM

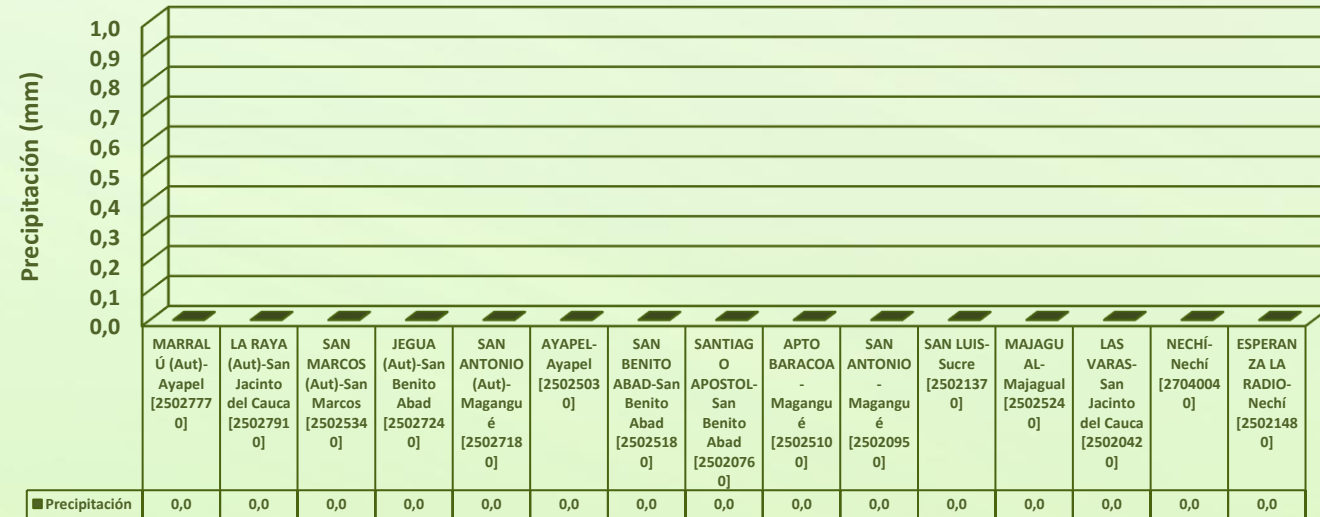
Lluvia Registrada el 05 Enero de 2022

Precipitación: predominó el tiempo seco.

Temperatura: Se registró una temperatura máxima de 33,8°C el día 05 de enero a las 15:00 horas en el municipio de San Marcos y una mínima de 22,7°C en la madrugada del 06 de enero en el municipio de Ayapel.

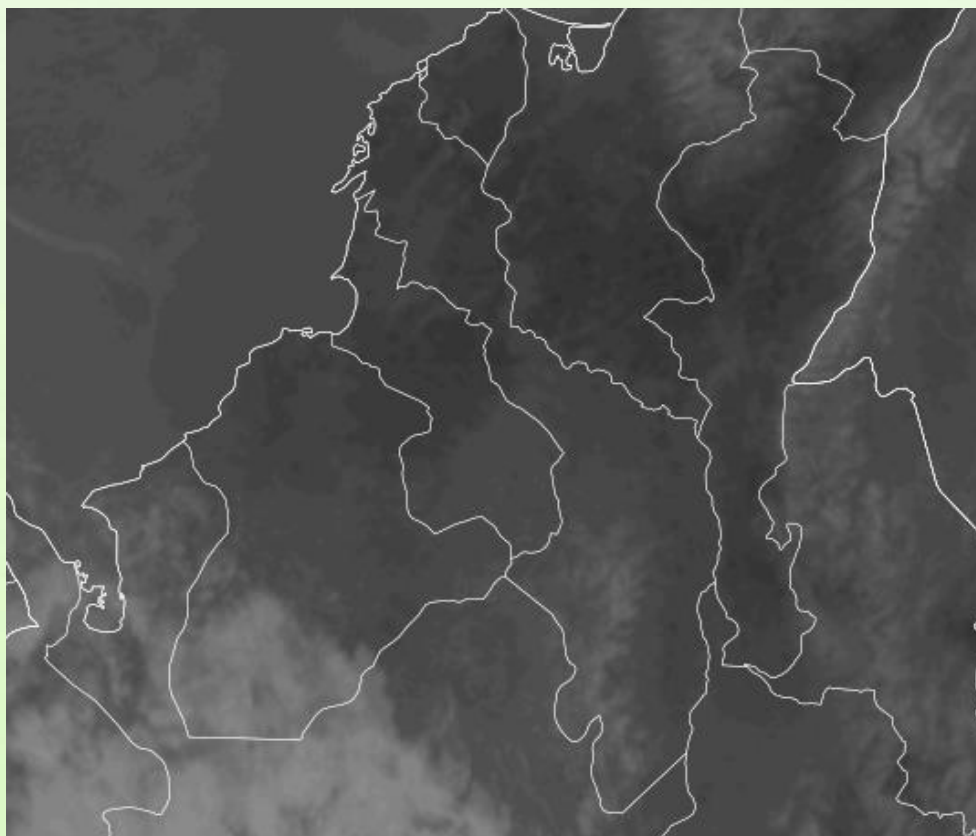
Imagen de satélite IR 10:30 HLC
Fuente: NOAA

En las ultimas horas no se han presentado lluvias en la región

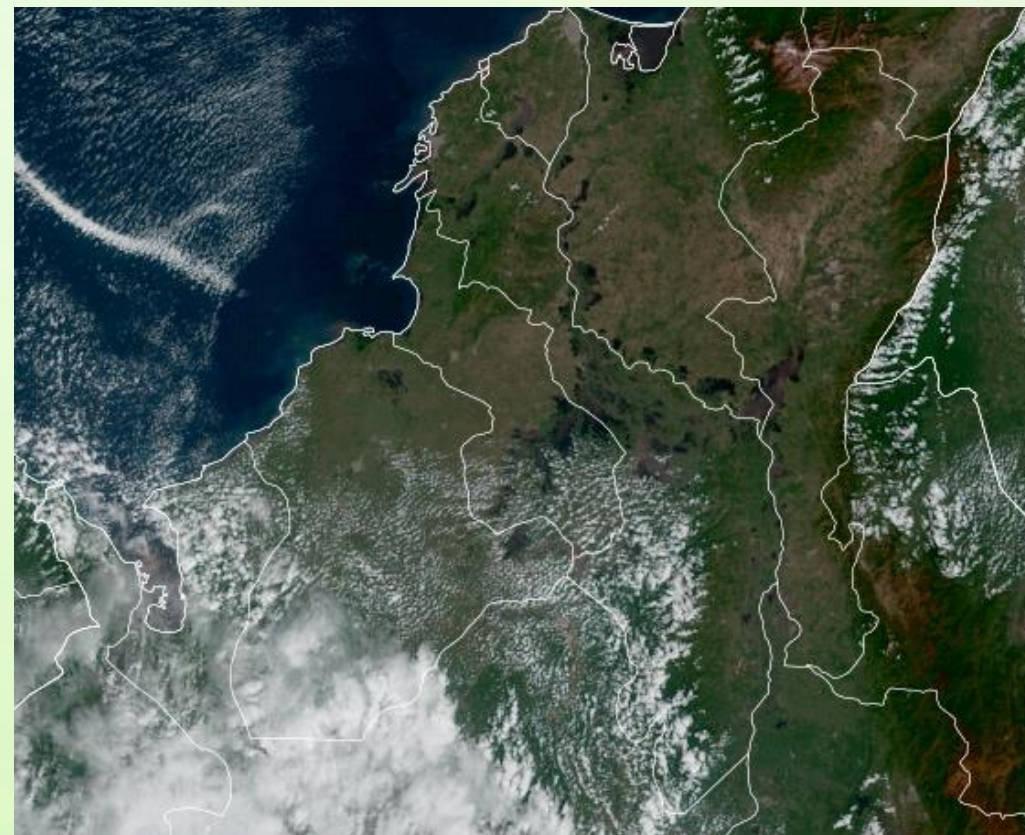
Imagen de satélite visible 10:30 HLC
Fuente: NOAA

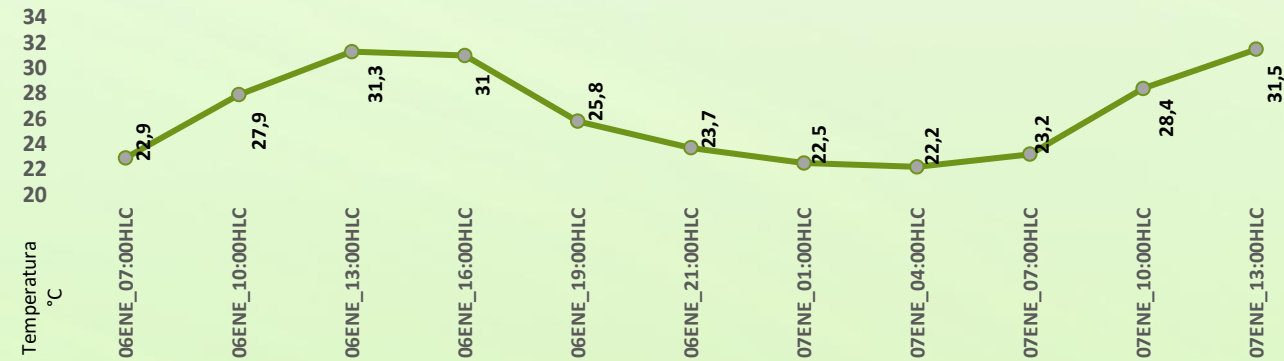
Pronóstico de temperaturas medias para los próximos 02 días

Temperatura: Las temperaturas máximas oscilarán entre los 33°C y 34°C y las mínimas entre los 24°C y 25°C. Las sensaciones térmicas máximas estimadas oscilarán entre los 34°C y 36°C.

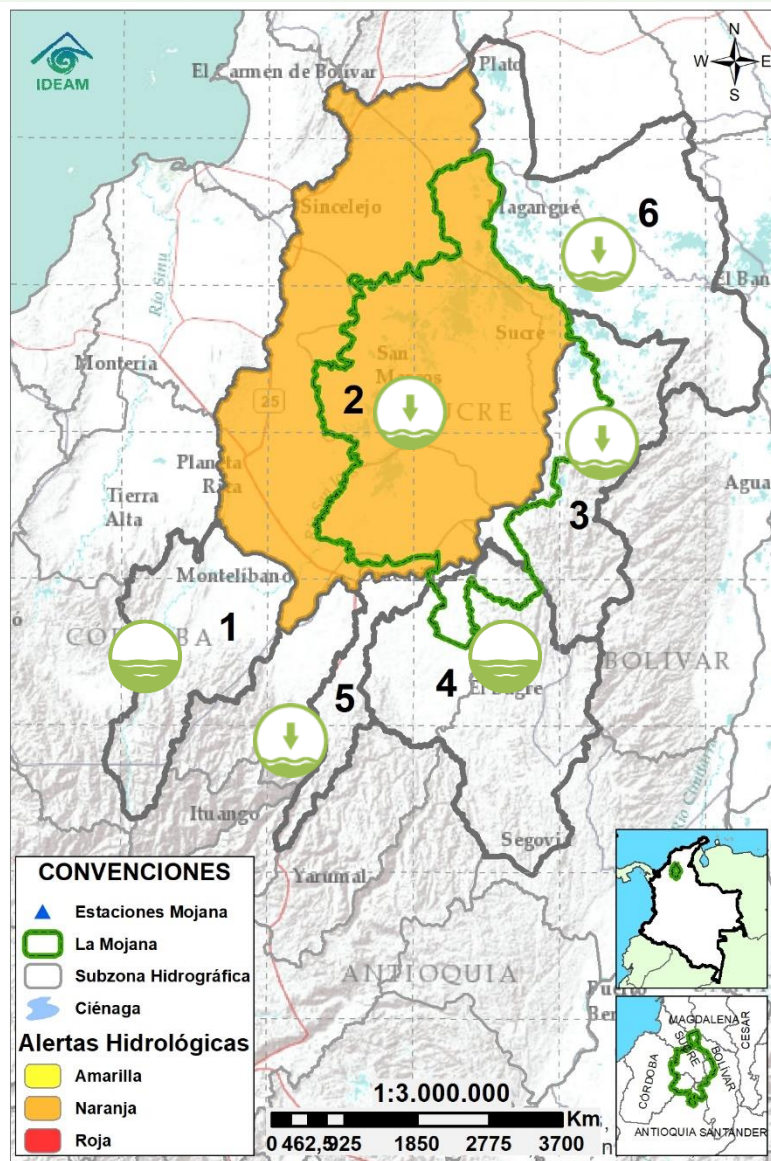
Condiciones hidrológicas antecedentes para el 05/01/2022

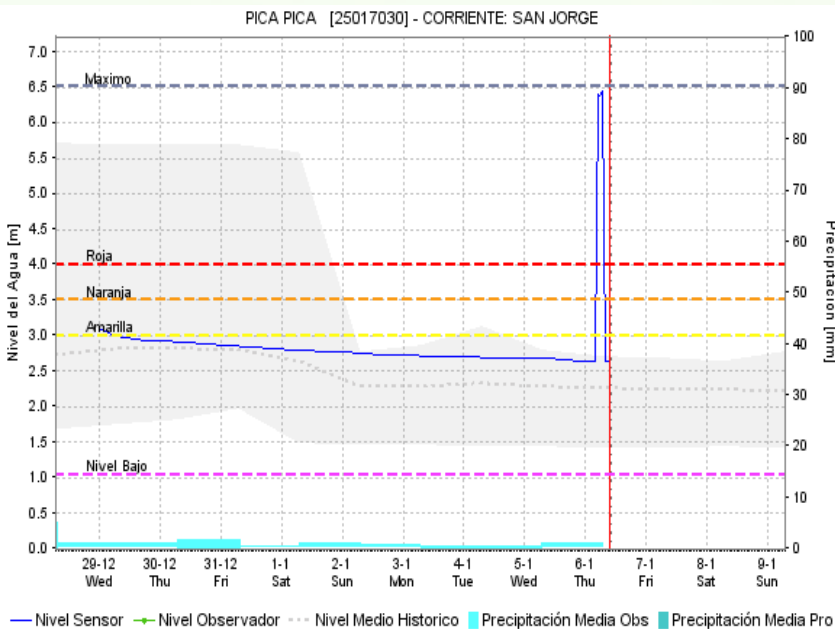
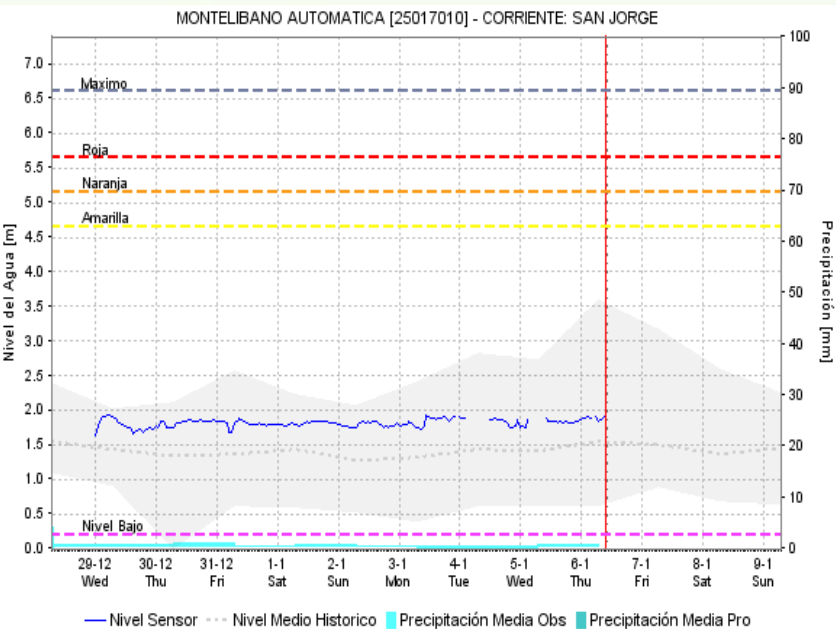
2.2.1 SUBZONA HIDROGRÁFICA DEL RÍO SAN JORGE CUENCA ALTA

Subzona hidrográfica	Alerta	Descripción
Cuenca alta del río San Jorge	Sin alerta	Ligeras variaciones en el río San Jorge y sus aportantes; los ríos San Pedro y Uré, condición que predominará durante el día.

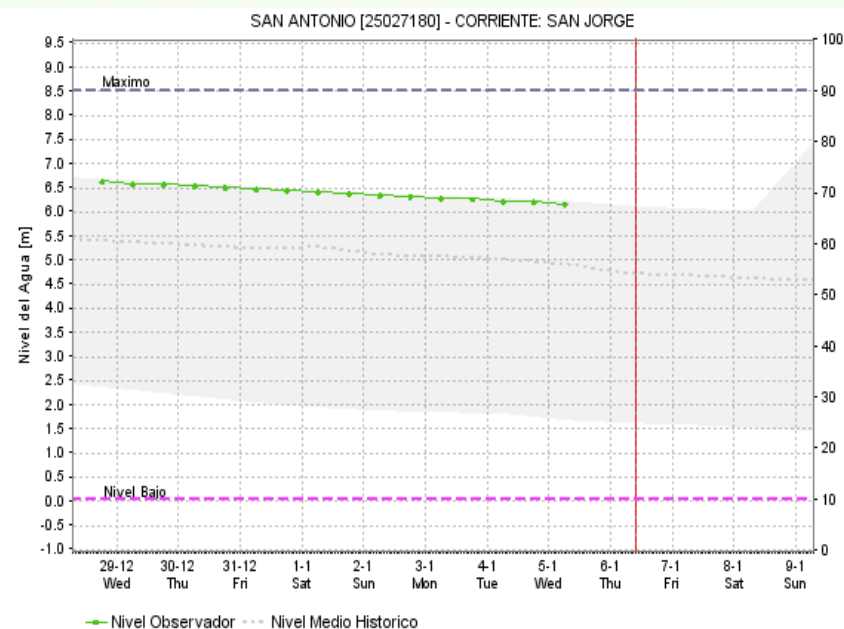
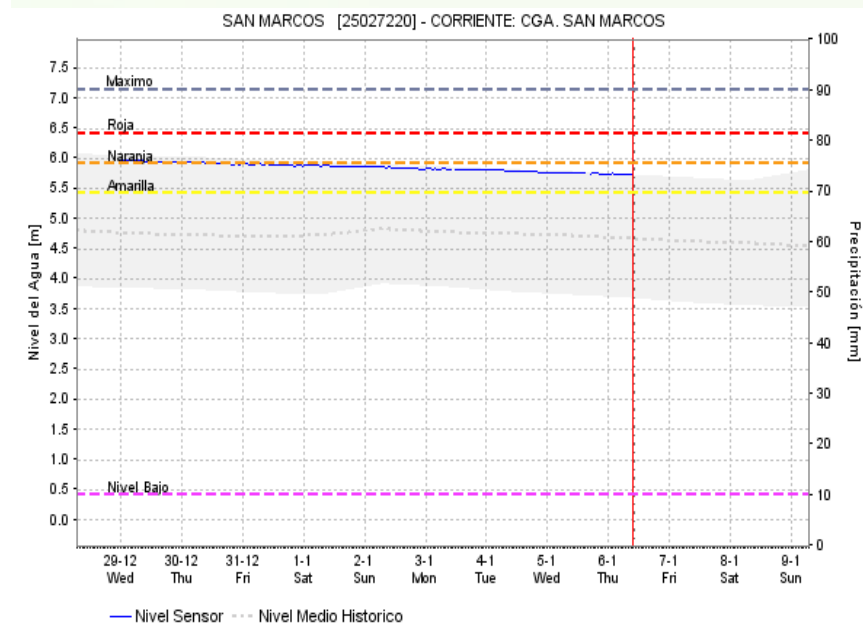
2.2.2 SUBZONA HIDROGRÁFICA DEL RÍO SAN JORGE CUENCA BAJA

Niveles altos en condición de descenso gradual en el Bajo San Jorge y sistema cenagoso y de caños asociado. Se destaca la persistencia de: i) alerta roja puntual sobre el río San Jorge, en el tramo San Benito Abad-Magangué, por niveles sobre el umbral de inundación, e ii) ingreso continuo de caudal del río Cauca a través del sector Cara de Gato, punto por el cual está transitando cerca del 60 % del caudal del río Cauca.

Nota (27 de agosto al 06 de enero): transvase de caudal del río Cauca hacia el Bajo San Jorge, tras el rompimiento del río Cauca en el sector de Cara de Gato (27/08/2021), generando afectaciones por inundación en los municipios de Guaranda, Ayapel, Majagual y San Benito Abad.

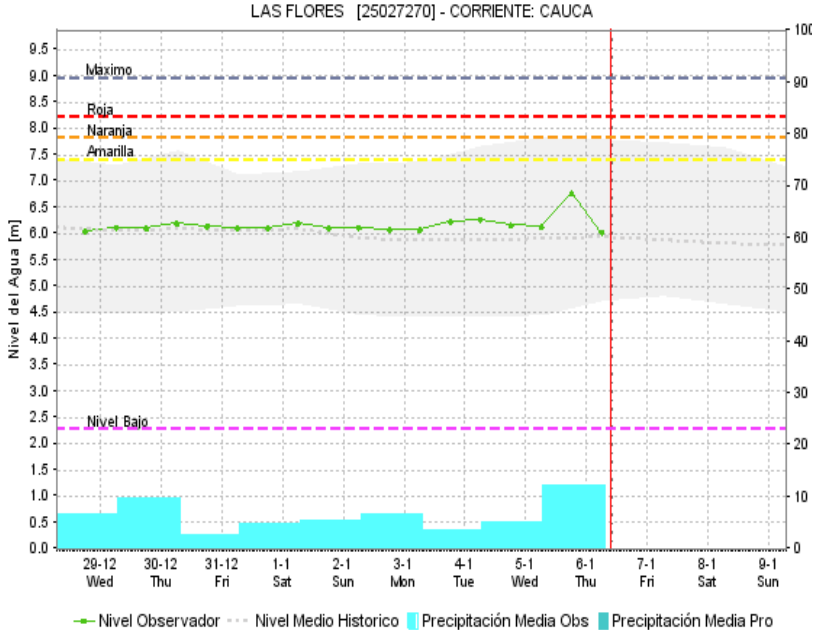
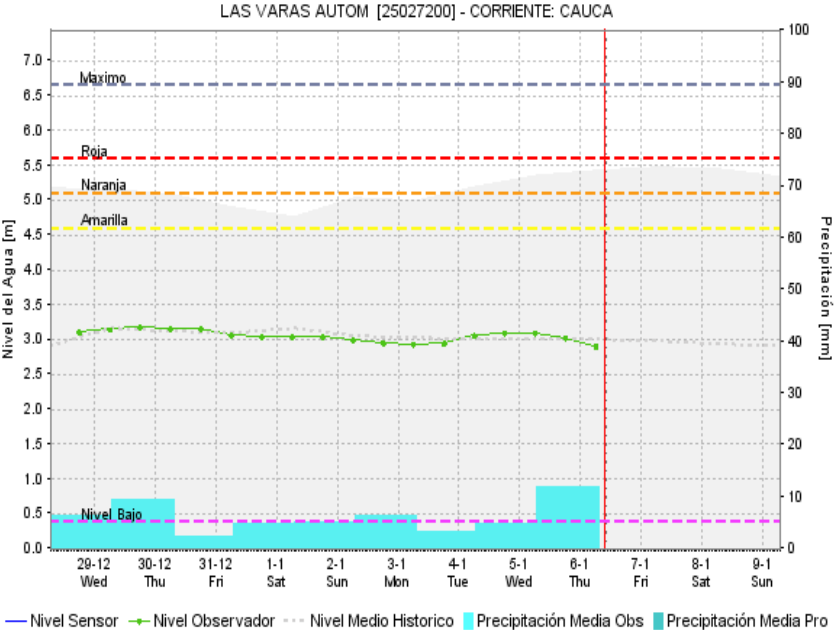
2.2.3 DIRECTOS AL BAJO CAUCA - CIÉNAGA LA RAYA ENTRE EL RÍO NECHÍ Y EL BRAZO DE LOBA

Subzona hidrográfica	Alerta	Descripción
Directos al bajo Cauca- Ciénaga La Raya entre el río Nechí y Brazo de Loba	Alerta puntual	Descenso de niveles en el río Cauca en el tramo que recorre los municipios de Nechí, San Jacinto del Cauca, Guaranda, Achí y Pinillos. En el sector de Cara de Gato (San Jacinto del Cauca), se mantiene alerta roja puntual , por trasvase de caudal del río Cauca hacia el Bajo San Jorge. Nota (27 de agosto): rompimiento del dique por el río Cauca en el sector Cara de Gato (San Jacinto del Cauca), generando el ingreso de agua del río Cauca al Bajo San Jorge.

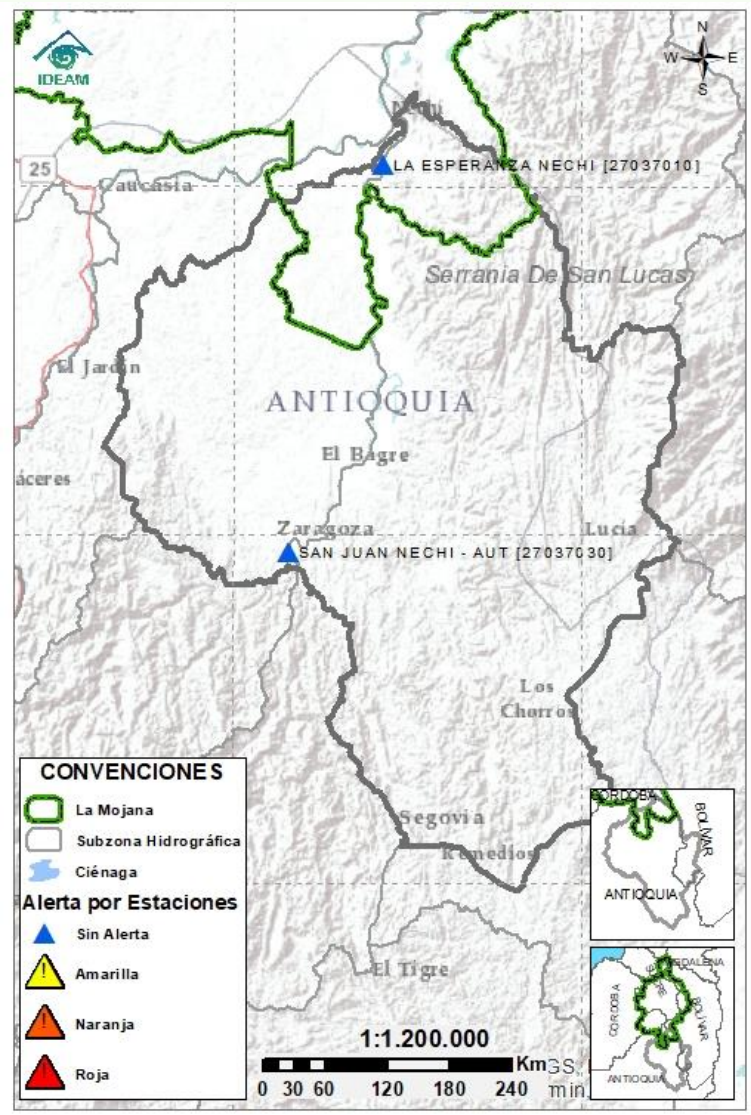
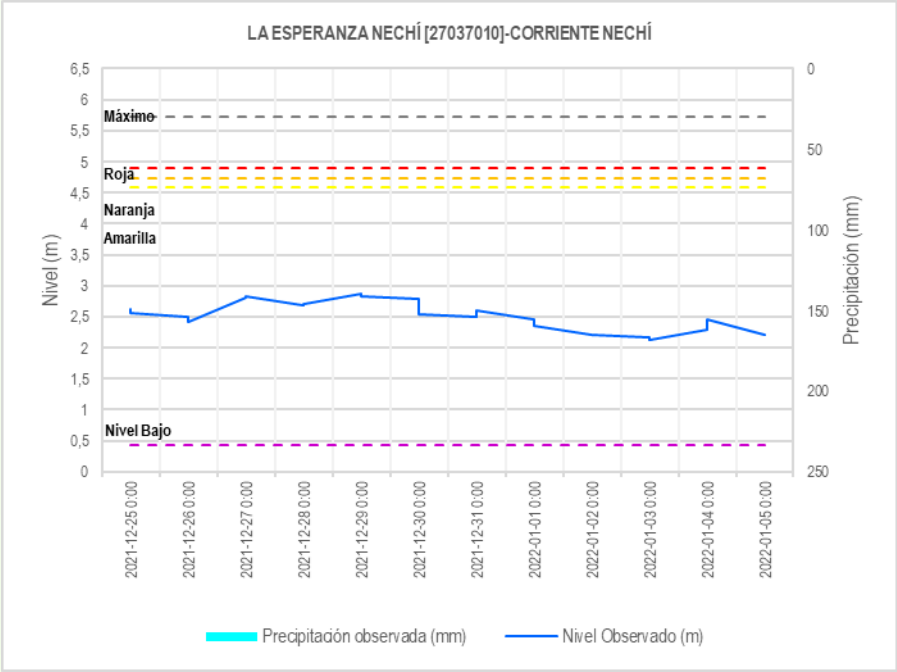
2.2.4 SUBZONA HIDROGRÁFICA DEL RÍO NECHÍ CUENCA BAJA

Subzona hidrográfica	Alerta	Descripción
Cuenca baja del río Nechí	Sin alerta	Descenso ligero en el río Nechí y sus aportantes, condición que predominará durante el día.

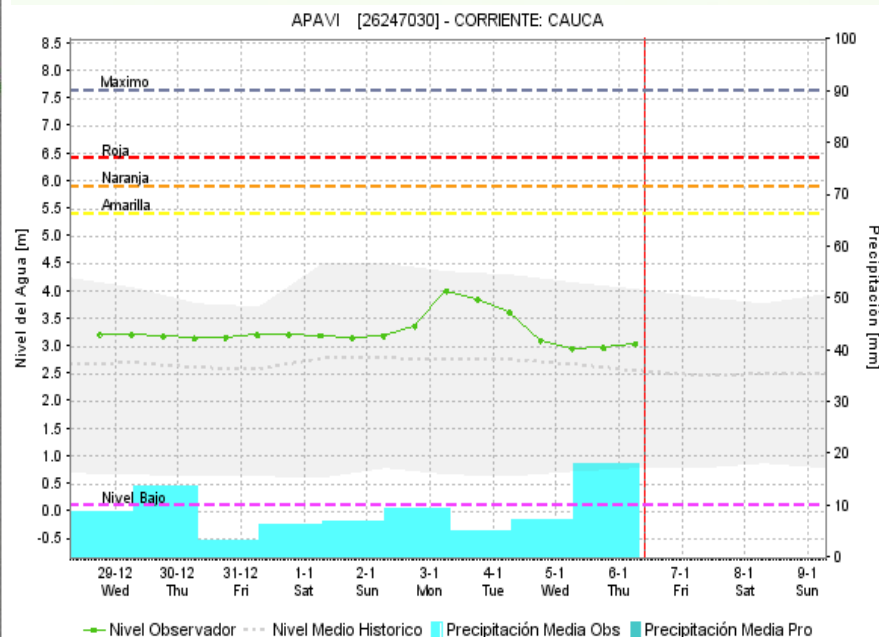
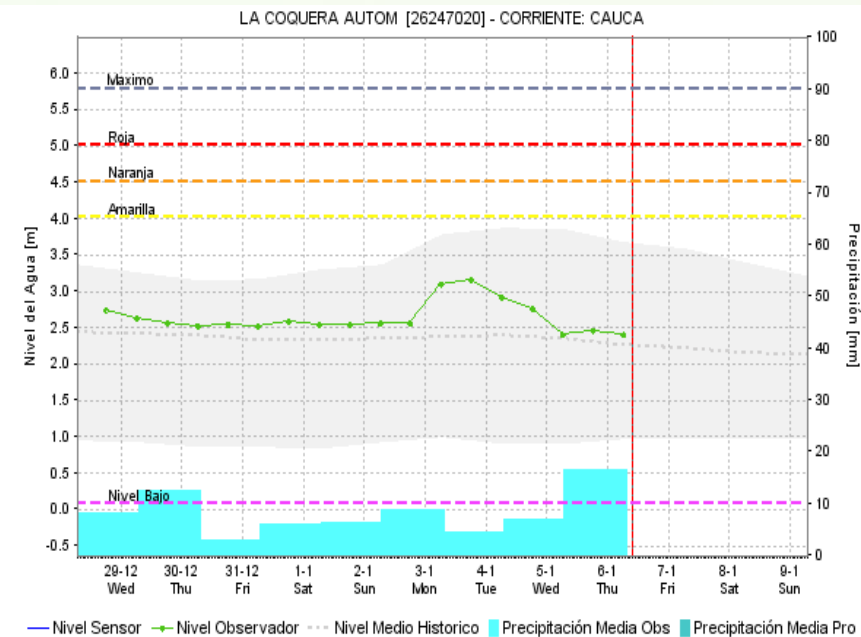
2.2.5 DIRECTOS AL CAUCA ENTRE PTO. VALDIVIA Y RÍO NECHÍ

Estabilización de niveles en el río Cauca en el tramo que recorre los municipios de Valdivia, Tarazá, Cáceres, Caucasia y Nechí. No se prevén cambios en este comportamiento a lo largo del día.

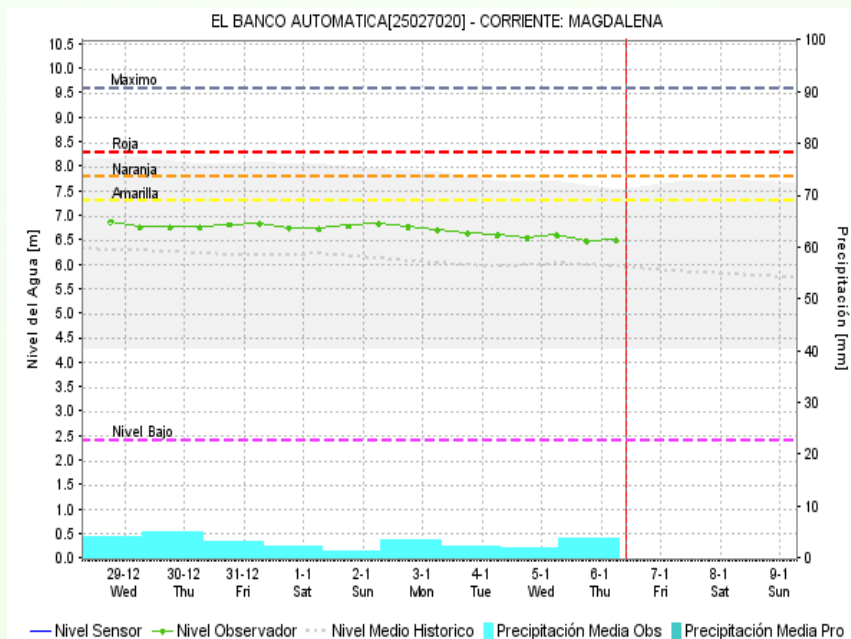
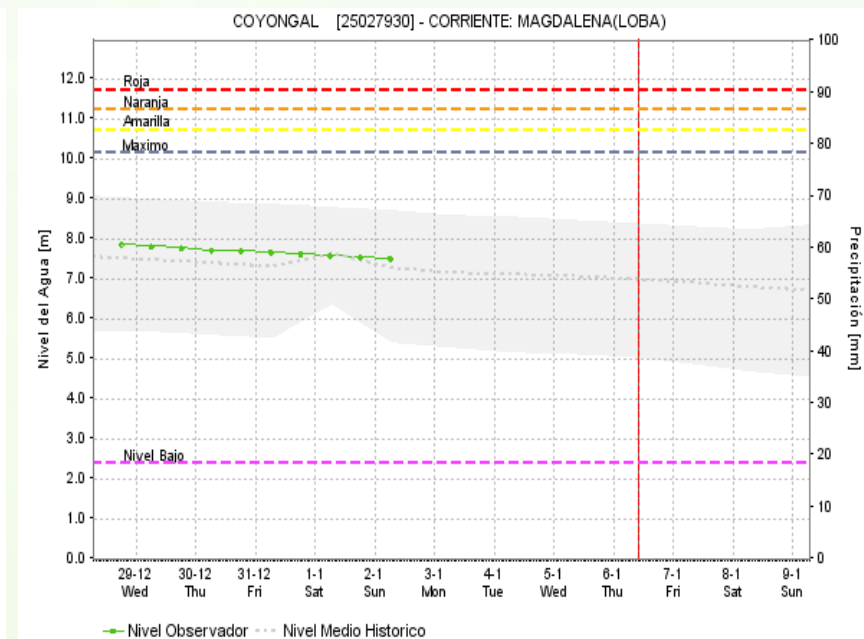
2.2.6 DIRECTOS AL BAJO MAGDALENA ENTRE EL BANCO Y EL PLATO

Subzona hidrográfica	Alerta	Descripción
Directos Bajo Magdalena entre el Banco y el Plato	Sin alerta	Persiste el descenso gradual del Bajo Magdalena, del Brazo de Mompós (municipios de Guamal, San Sebastián de Buenavista, Mompós, San Zenón, Talaigua Nuevo, Santa Ana y Santa Bárbara de Pinto) y del Brazo de Loba (El Banco San Martin de Loba, Hatillo de Loba, Barranco de Loba y Pinillos). No se prevén cambios en este comportamiento durante el día.
