BOLETÍN HIDROMETEOROLÓGICO DE LA MOJANA

San Marcos, Sucre 07 de enero de 2022

BOLETÍN No: 497

El Centro Regional de Pronóstico y Alertas Tempranas de la Mojana - CRPA La Mojana, busca fortalecer el sistema de alertas tempranas a través de un continuo monitoreo de las condiciones hidrometeorológicas, la generación de pronósticos meteorológicos y la difusión de alertas para la comunidad y los diferentes sectores productivos de la región.

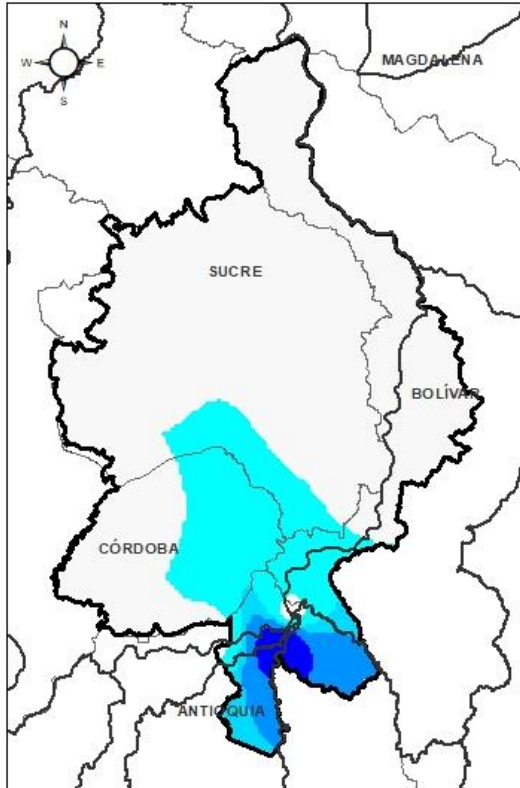
Precipitación acumulada
06/01/2022 (07:00) – 07/01/2022 (07:00).
Fuente: IDEAM

Precipitación: El día de ayer aunque predominó el tiempo seco, se dieron unas lloviznas dispersas al sur de la región sobre el municipio de Nechí en horas de la noche.

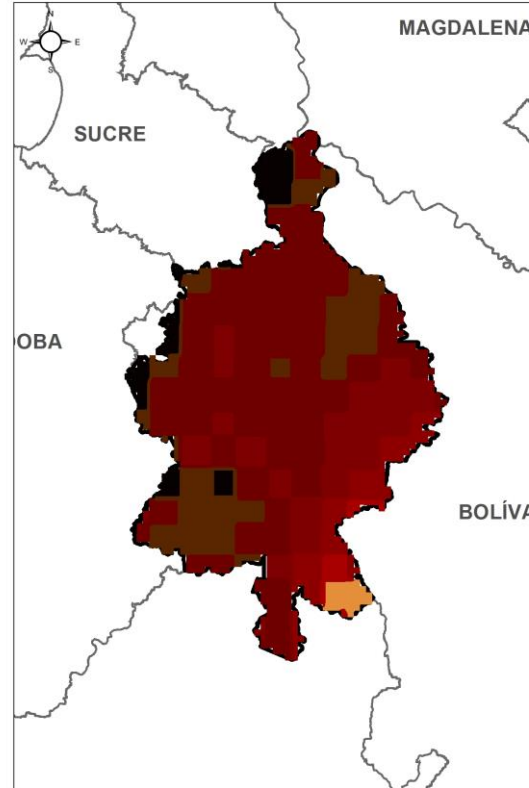
Temperatura superficial máxima por
estimación Satelital 06/01/2023
Fuente: IDEAM

Temperatura: Se registró una temperatura máxima de 32,4°C el día 06 de enero a las 16:00 horas en el municipio de Ayapel, y una mínima de 23,1°C en la madrugada del 07 de enero en el municipio de San Benito Abad.

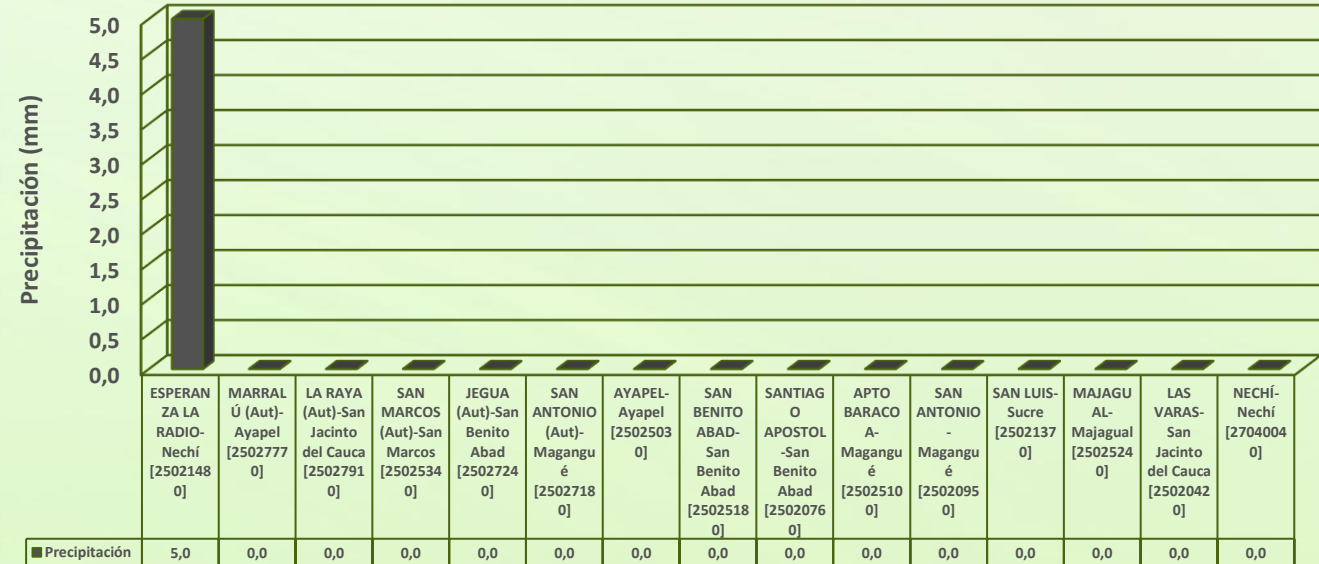
Lluvia Registrada el 06 Enero de 2022

RESUMEN DE CONDICIONES DEL DÍA 06 DE ENERO

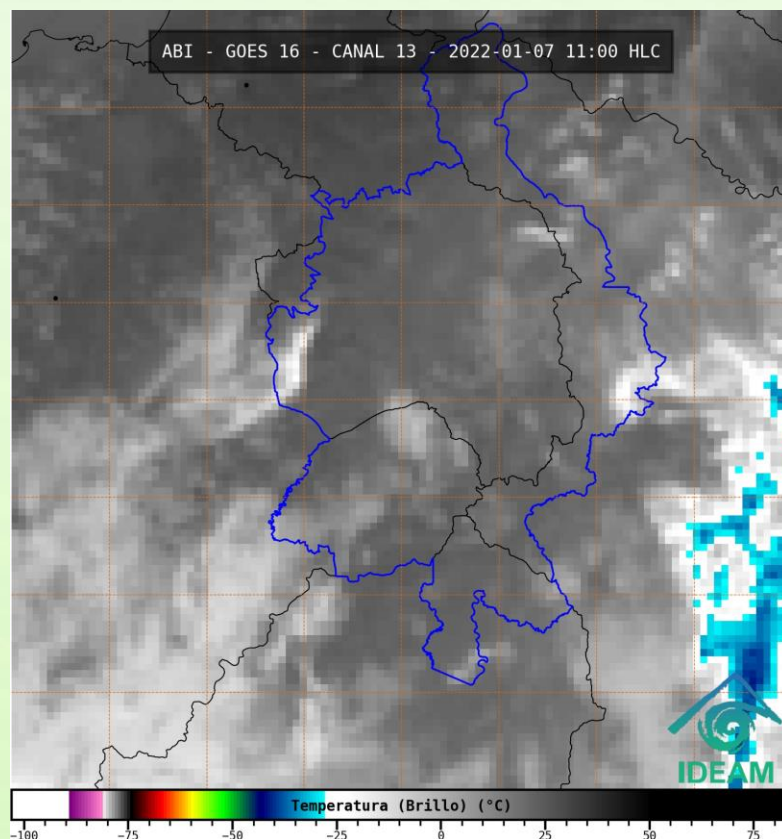
Imagen de satélite IR 11:00 HLC
Fuente: IDEAM

En las últimas horas no se han presentado lluvias en la región

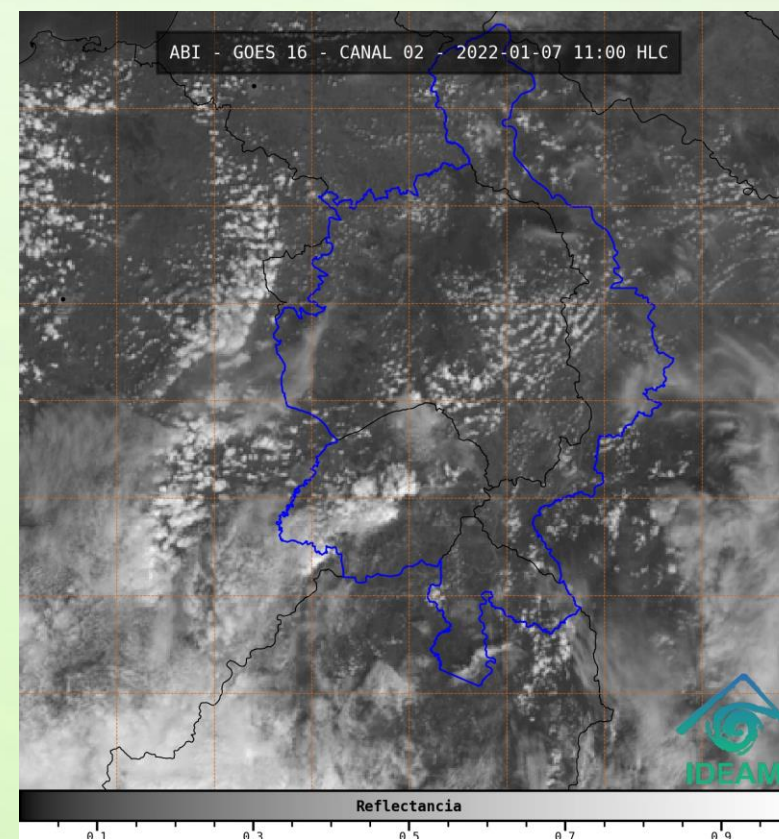
Imagen de satélite visible 11:00 HLC
Fuente: IDEAM

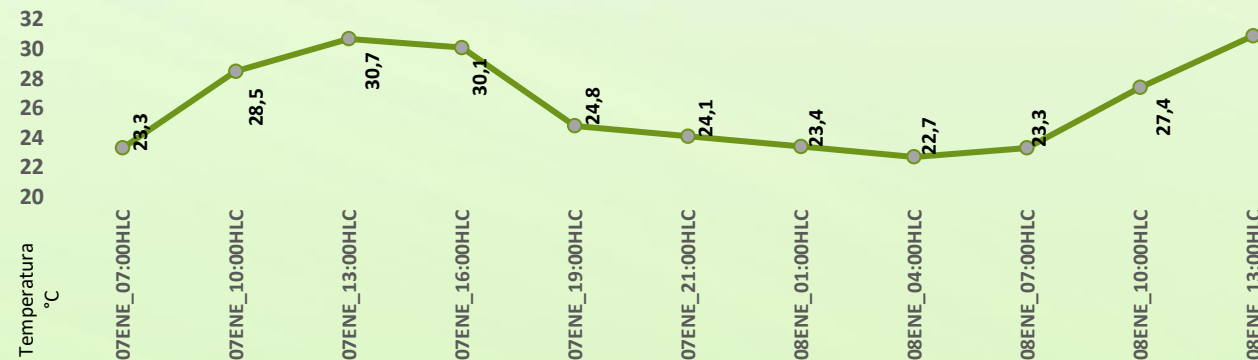
Pronóstico de temperaturas medias para los próximos 02 días

Temperatura: Las temperaturas máximas oscilarán entre los 33°C y 34°C y las mínimas entre los 24°C y 25°C. Las sensaciones térmicas máximas estimadas oscilarán entre los 34°C y 36°C.

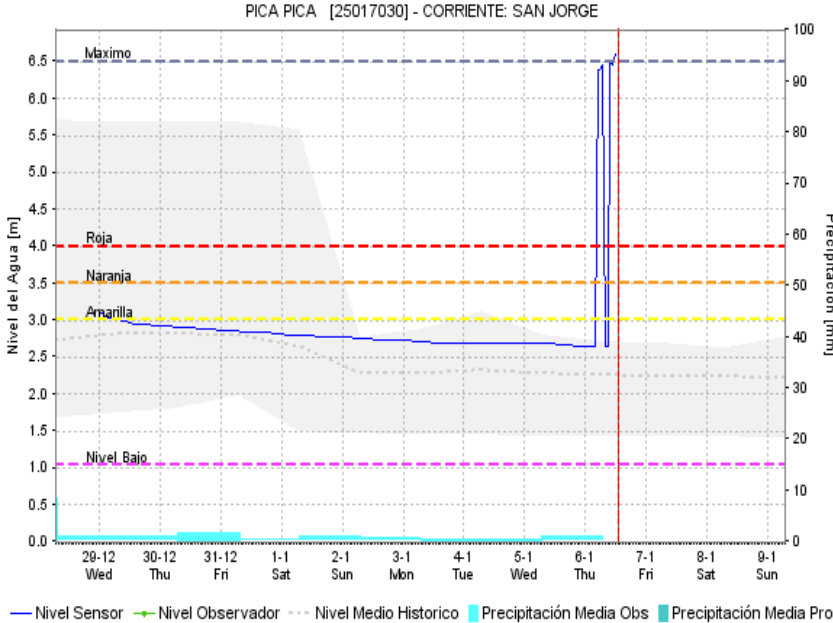
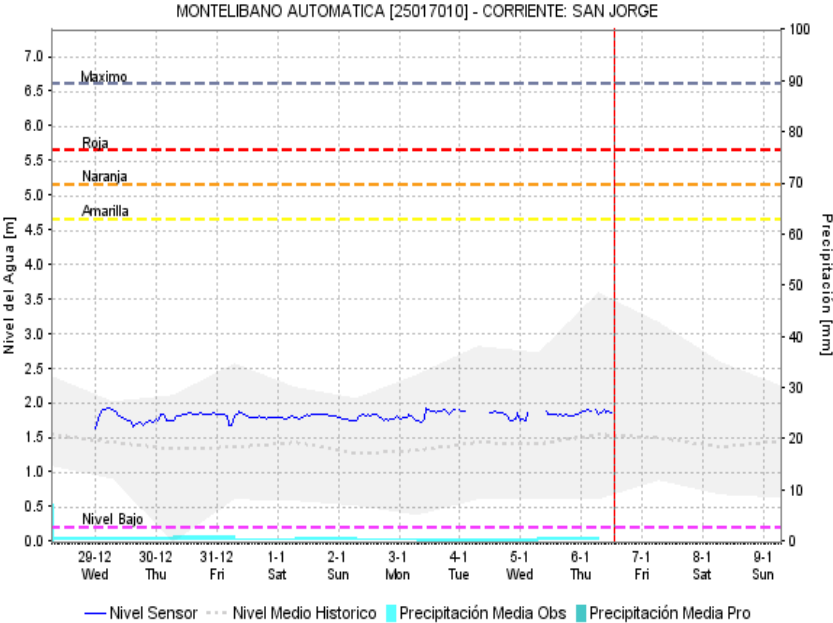
2.2.1 SUBZONA HIDROGRÁFICA DEL RÍO SAN JORGE CUENCA ALTA

Subzona hidrográfica	Alerta	Descripción
Cuenca alta del río San Jorge	Sin alerta	Niveles estables en el río San Jorge y sus aportantes; los ríos San Pedro y Uré, condición que predominará durante el día. Nota: Los incrementos súbitos mostrados en la gráfica de la estación Pica Pica [25017030] obedecen a errores en el reporte del sensor.

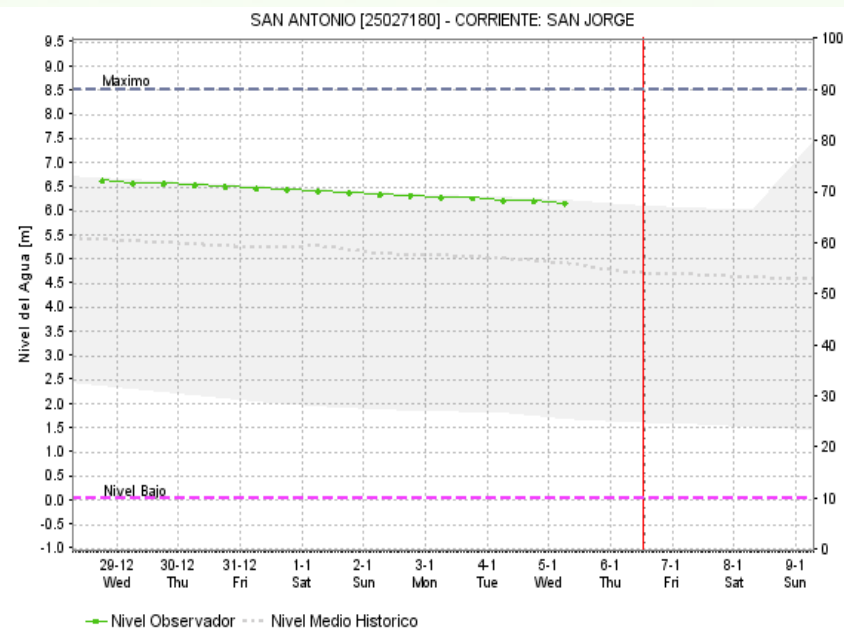
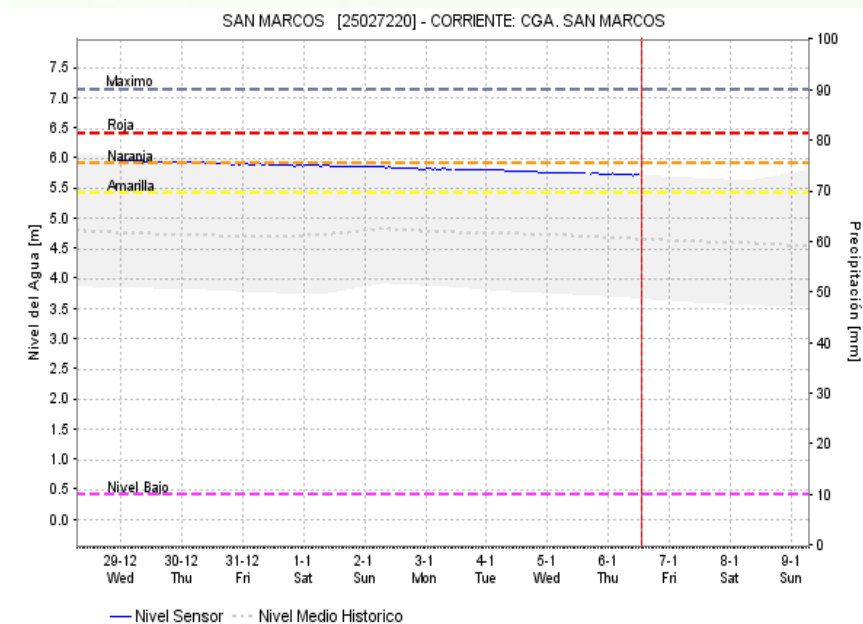
2.2.2 SUBZONA HIDROGRÁFICA DEL RÍO SAN JORGE CUENCA BAJA

Niveles en descenso en el Bajo San Jorge, incluyendo el sistema cenagoso y de caños. Se destaca la persistencia de: i) alerta roja puntual sobre el río San Jorge en el tramo San Benito Abad-Magangué por altos niveles, ii) ingreso continuo de cerca del 60 % del caudal del río Cauca a través del sector Cara de Gato.

Nota (27 de agosto al 06 de enero): transvase de caudal del río Cauca hacia el Bajo San Jorge, tras el rompimiento del río Cauca en el sector de Cara de Gato (27/08/2021), generando afectaciones por inundación en los municipios de Guaranda, Ayapel, Majagual y San Benito Abad.

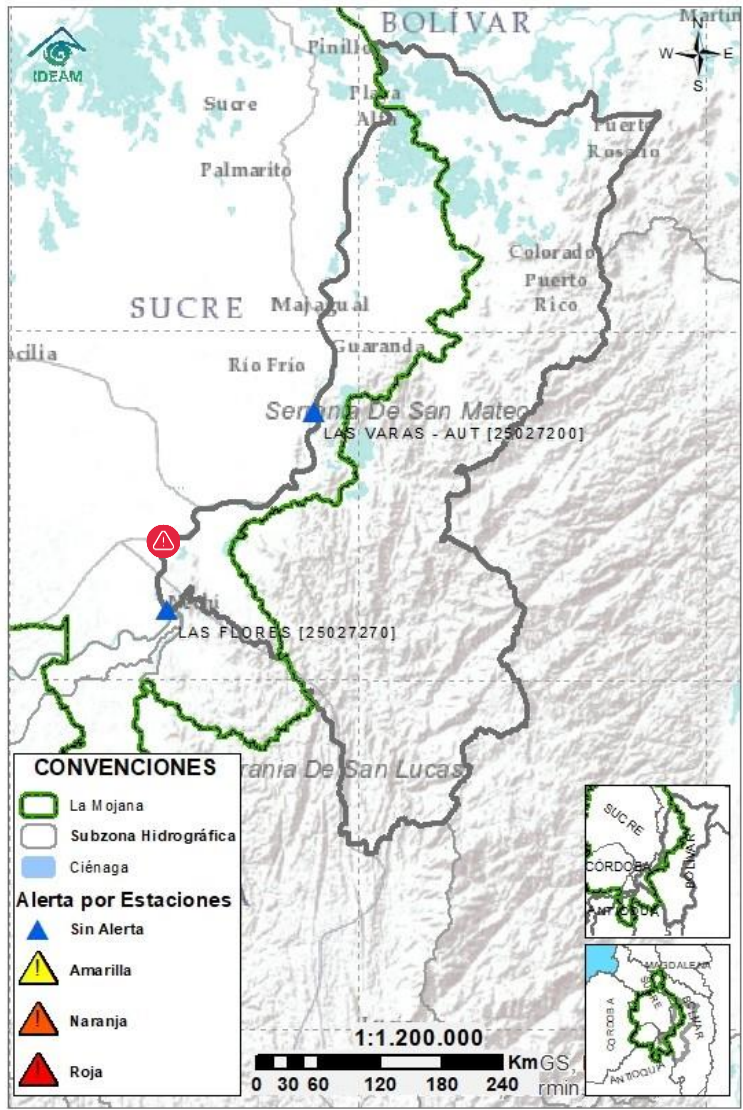
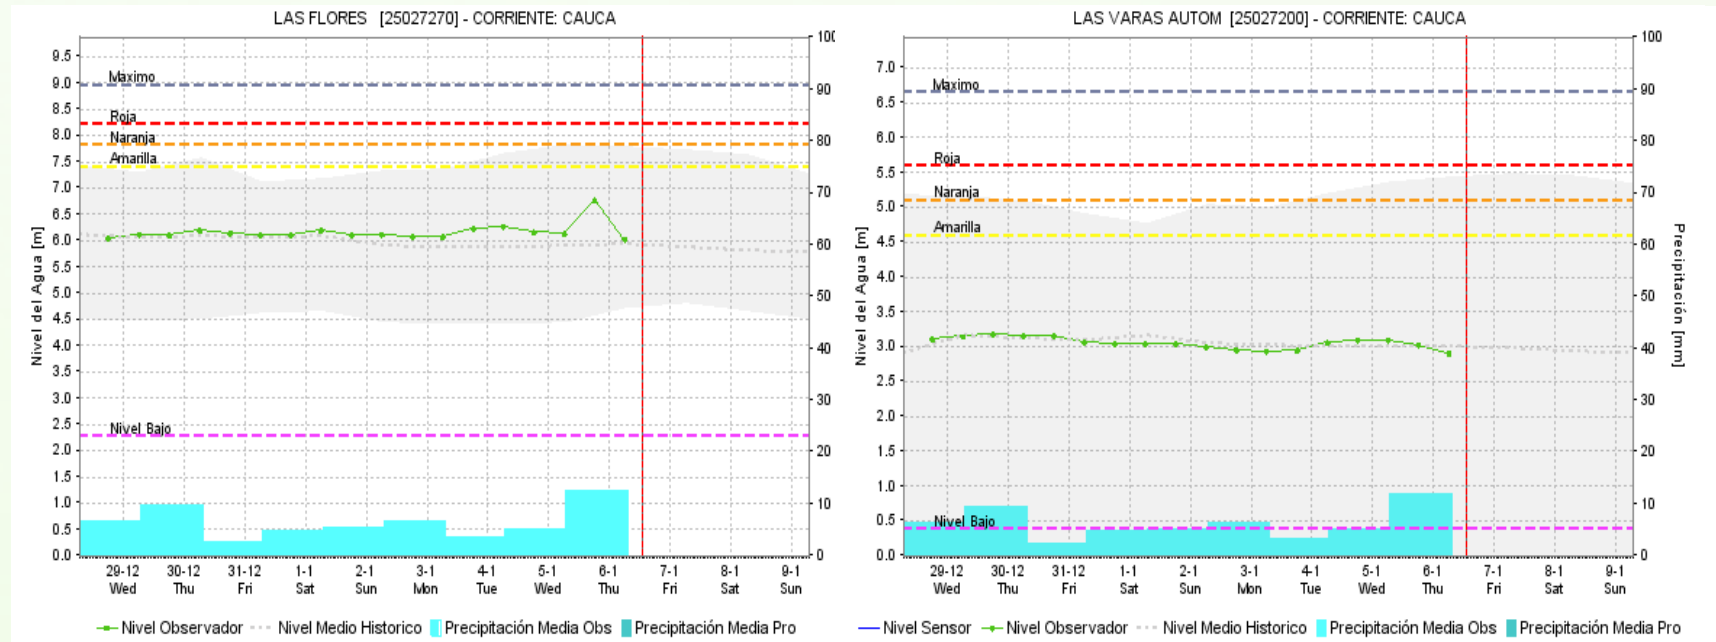
2.2.3 DIRECTOS AL BAJO CAUCA - CIÉNAGA LA RAYA
ENTRE EL RÍO NECHÍ Y EL BRAZO DE LOBA

Subzona hidrográfica	Alerta	Descripción
Directos al bajo Cauca- Ciénaga La Raya entre el río Nechí y Brazo de Loba	Alerta puntual	Incremento de nivel en el río Cauca, tramo San Jacinto del Cauca-Guaranda. En el sector de Cara de Gato (San Jacinto del Cauca), se mantiene alerta roja puntual , por trasvase de caudal del río Cauca hacia el Bajo San Jorge. Nota (27 de agosto): rompimiento del dique por el río Cauca en el sector Cara de Gato (San Jacinto del Cauca), generando el ingreso de agua del río Cauca al Bajo San Jorge.

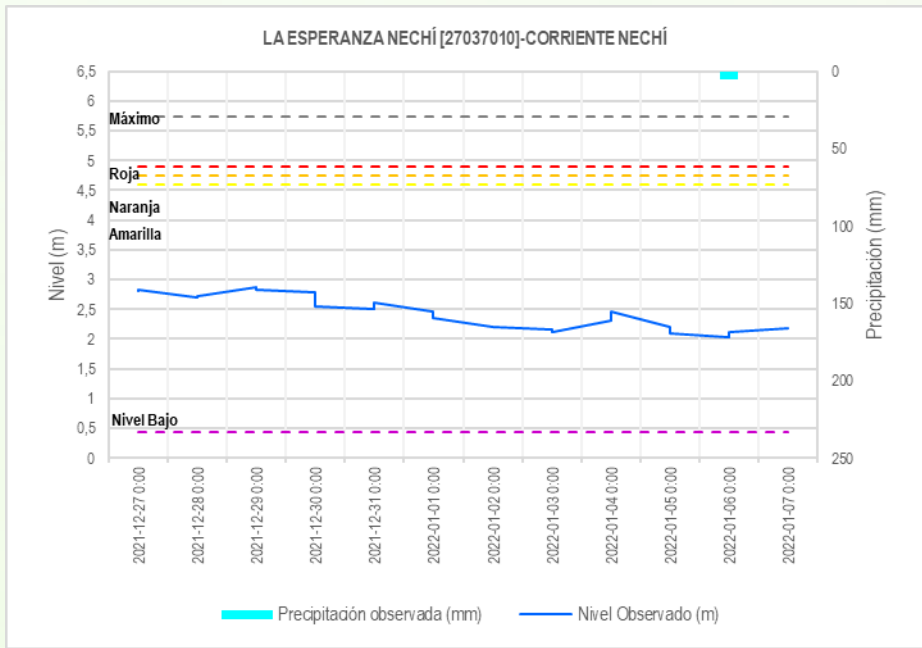
2.2.4 SUBZONA HIDROGRÁFICA DEL RÍO NECHÍ CUENCA BAJA

Subzona hidrográfica	Alerta	Descripción
Cuenca baja del río Nechí	Sin alerta	Incremento de niveles en el río Nechí y sus aportantes; sin embargo, para las próximas horas se espera que los niveles se estabilicen. No se descartan nuevos incrementos para el fin de semana, especialmente en horas de la noche y madrugada.

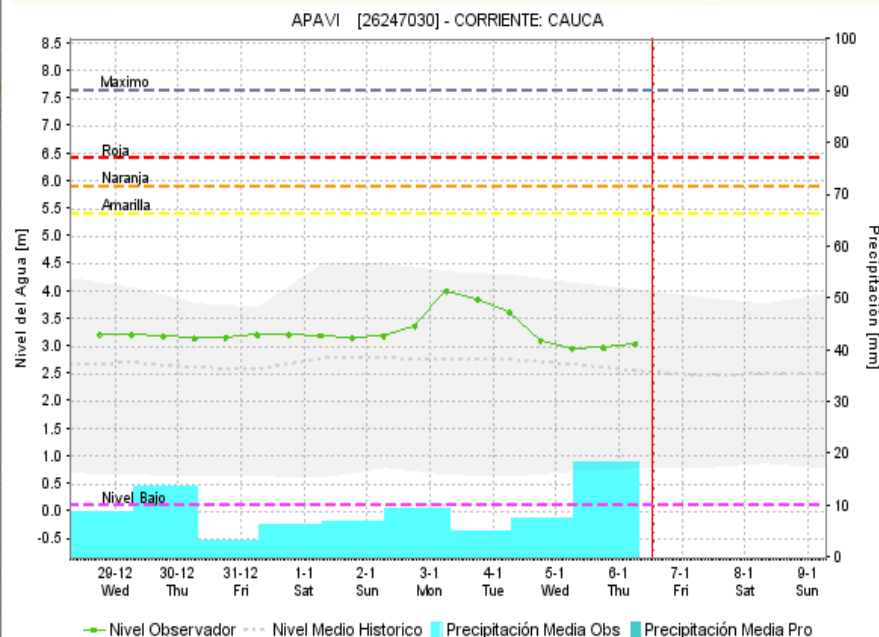
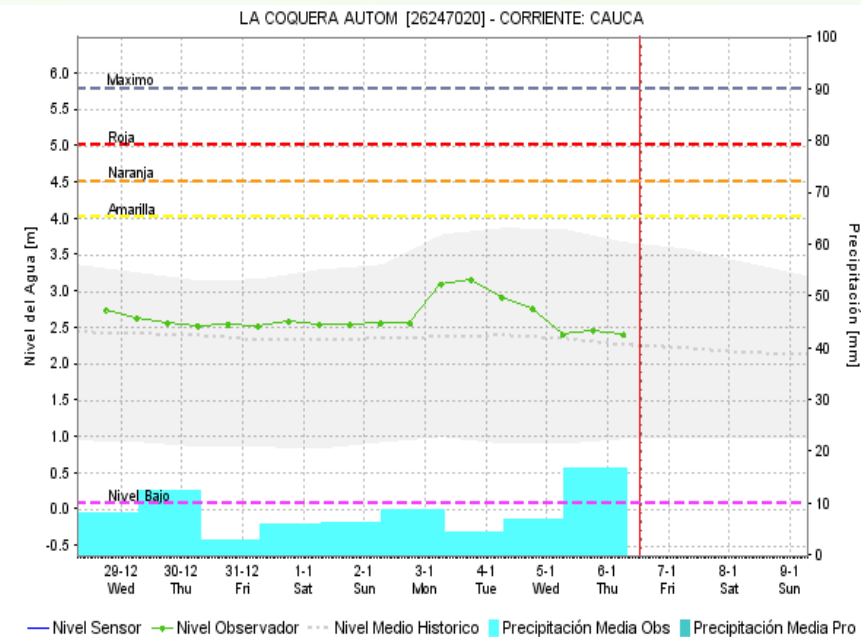
2.2.5 DIRECTOS AL CAUCA ENTRE PTO. VALDIVIA Y RÍO NECHÍ

Ascenso de niveles en el río Cauca en el tramo que recorre los municipios de Valdivia, Tarazá, Cáceres, Caucasia y Nechí, condición que se prevé se extienda durante el fin de semana ante los incrementos registrados aguas arriba.

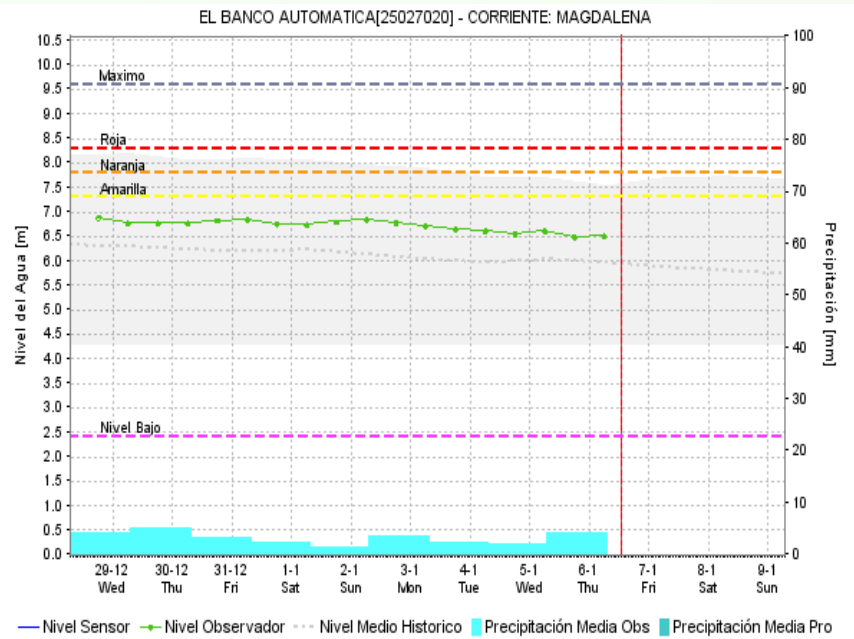
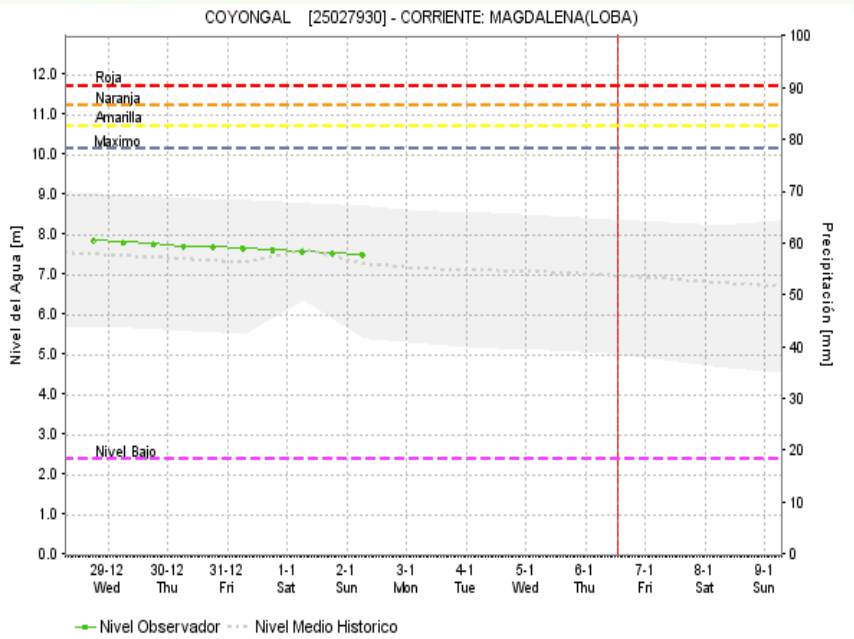
2.2.6 DIRECTOS AL BAJO MAGDALENA ENTRE EL BANCO Y EL PLATO

Subzona hidrográfica	Alerta	Descripción
Directos Bajo Magdalena entre el Banco y el Plato	Sin alerta	Descenso gradual de niveles en el Bajo Magdalena, el Brazo de Mompós (municipios de Guamal, San Sebastián de Buenavista, Mompós, San Zenón, Talaigua Nuevo, Santa Ana y Santa Bárbara de Pinto) y el Brazo de Loba (El Banco San Martín de Loba, Hatillo de Loba, Barranco de Loba y Pinillos). No se prevé cambios en este comportamiento para los siguientes días.
