BOLETÍN HIDROMETEOROLÓGICO DE LA MOJANA

San Marcos, Sucre 12 de enero de 2022

BOLETÍN No: 500

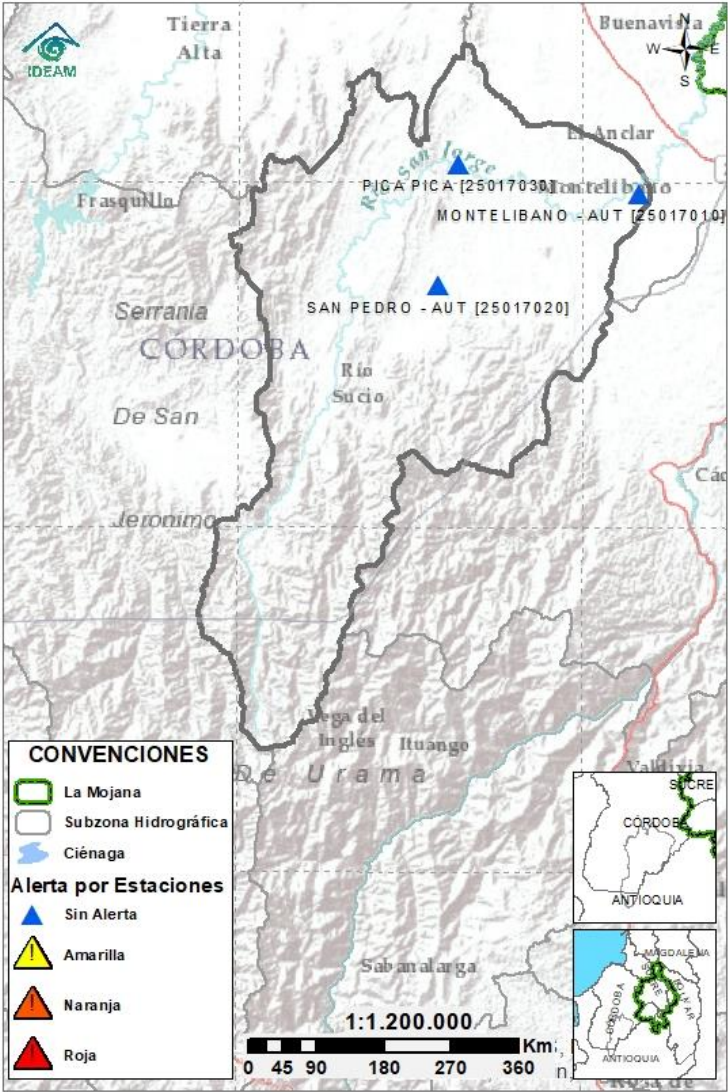
2.2.1 SUBZONA HIDROGRÁFICA DEL RÍO SAN JORGE CUENCA ALTA

Subzona hidrográfica	Alerta	Descripción
Cuenca alta del río San Jorge	Sin alerta	Niveles estables en el río San Jorge y sus aportantes; los ríos San Pedro y Uré, condición predominante para las próximas horas.

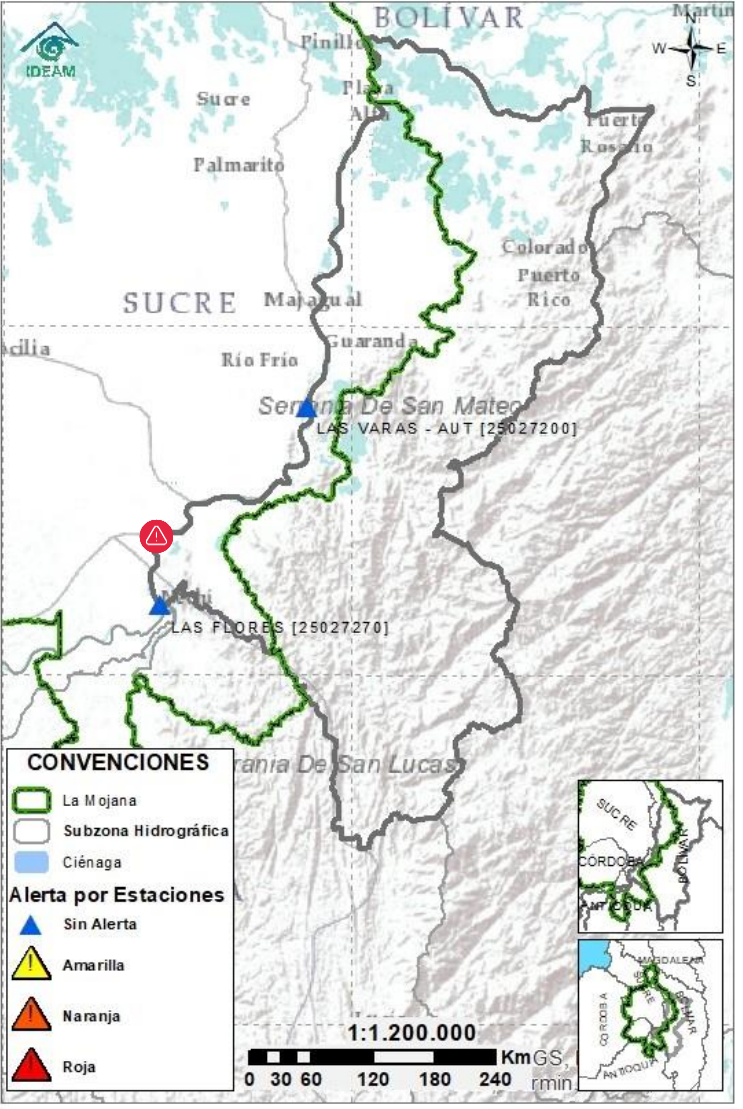
2.2.3 DIRECTOS AL BAJO CAUCA - CIÉNAGA LA RAYA ENTRE EL RÍO NECHÍ Y EL BRAZO DE LOBA

Subzona hidrográfica	Alerta	Descripción
Directos al bajo Cauca- Ciénaga La Raya entre el río Nechí y Brazo de Loba	Alerta puntual	Descenso de nivel en el río Cauca, tramo San Jacinto del Cauca-Guaranda. En el sector de Cara de Gato (San Jacinto del Cauca), se mantiene alerta roja puntual , por trasvase de caudal del río Cauca hacia el Bajo San Jorge. Nota (27 de agosto): rompimiento del dique por el río Cauca en el sector Cara de Gato (San Jacinto del Cauca), generando el ingreso de agua del río Cauca al Bajo San Jorge.
