BOLETÍN HIDROMETEOROLÓGICO DE LA MOJANA

San Marcos, Sucre 14 de enero de 2022

BOLETÍN No: 502

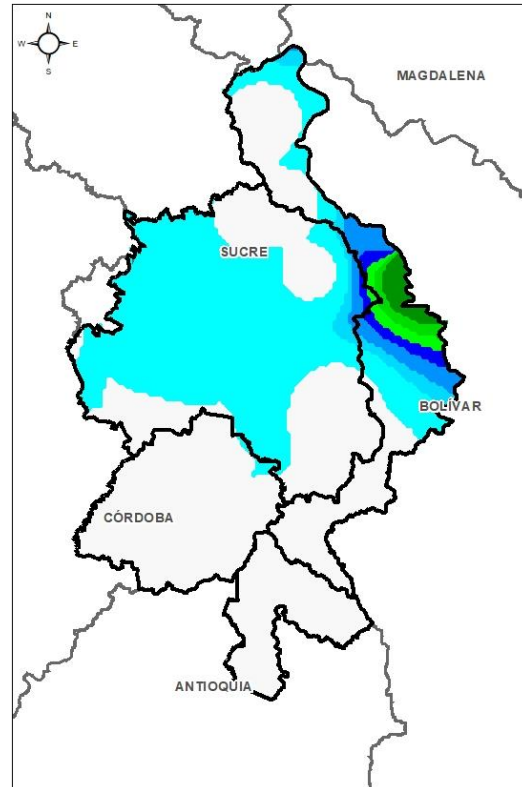
Precipitación acumulada
13/01/2022 (07:00) – 14/01/2022 (07:00).
Fuente: IDEAM

Precipitación: Durante el día de ayer predominó la condición seca con cielo parcialmente nublado, con algunos pequeños eventos de lluvias aislados en la región, principalmente en sectores de los municipios Nequí, Ayapel y San Marcos.

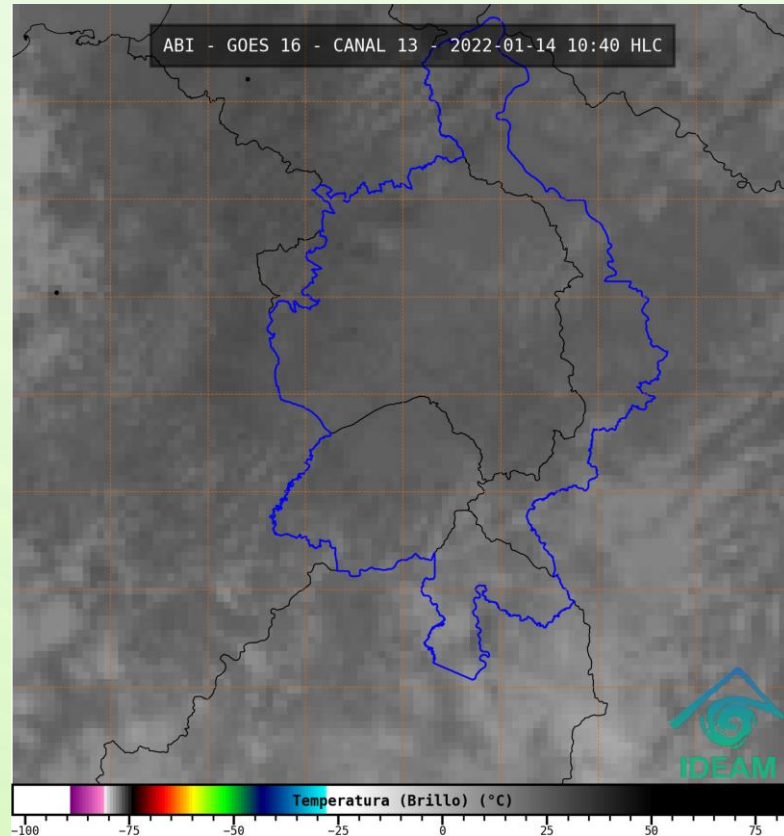
Imagen de satélite IR 10:50 HLC
Fuente: IDEAM

Predominio de condición seca en todo el territorio, con cielo mayormente despejado.

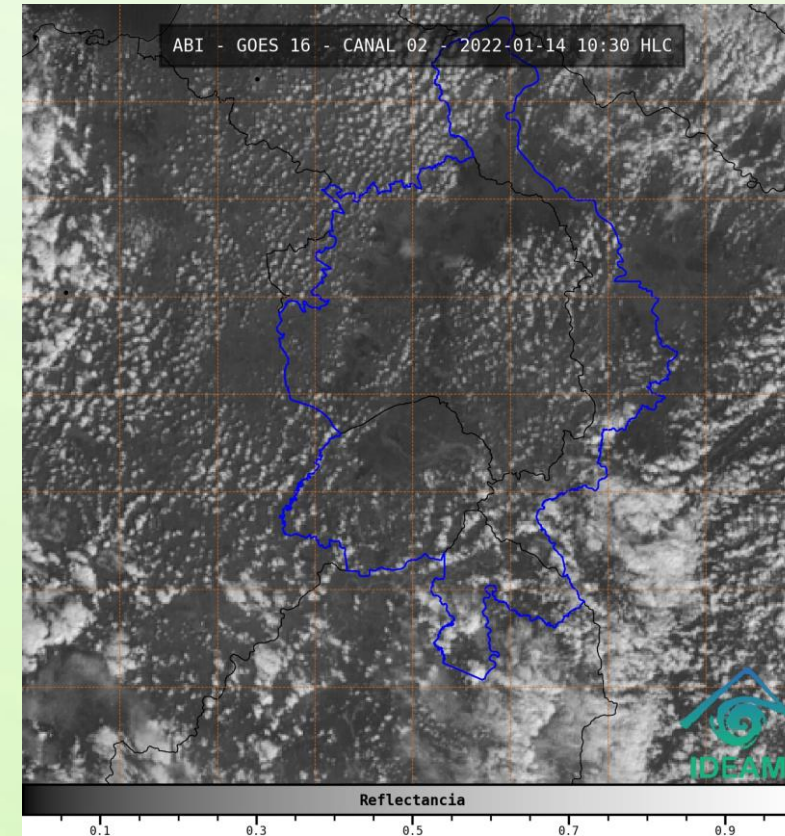
Imagen de satélite visible 10:30 HLC
Fuente: IDEAM

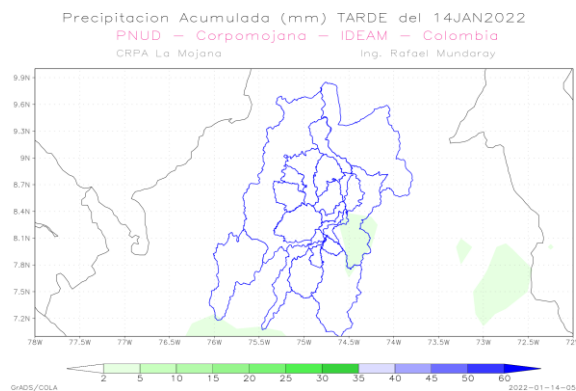
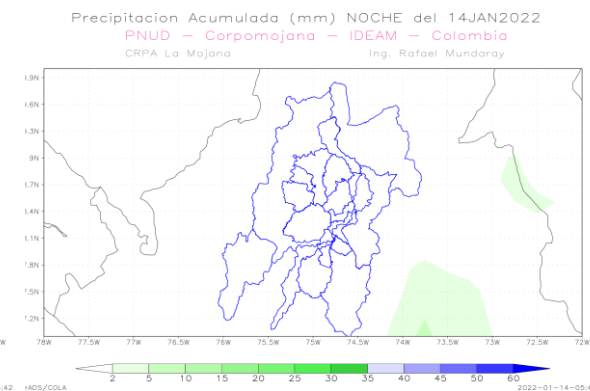
TARDE DEL 14 DE ENERO

NOCHE DEL 14 DE ENERO

Precipitación: Se prevé condición seca predominante en todas las jornadas para toda La Mojana. Durante el fin de semana, se estima permanezca sin luvias el territorio, con una pequeña probabilidad de precipitaciones para la madrugada del lunes en sectores de Nechí.

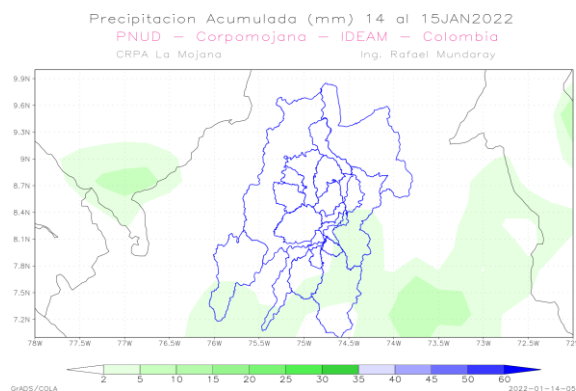
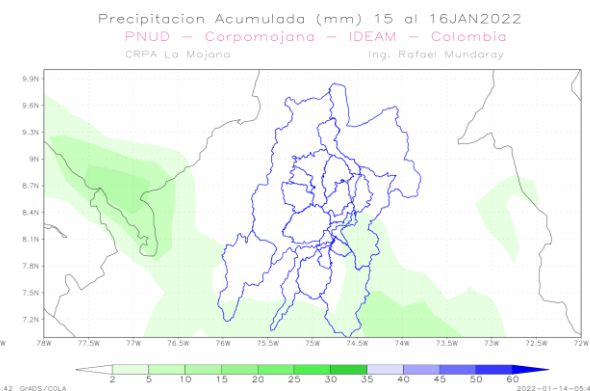
ACUMULADO DEL 14 AL 15 DE ENERO

ACUMULADO DEL 15 AL 16 DE ENERO

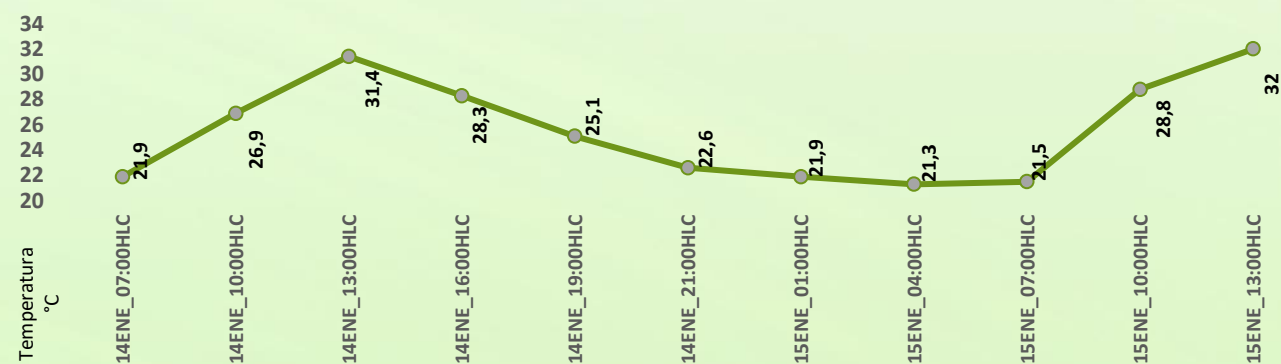
Pronóstico de temperaturas medias para los próximos 02 días

Temperatura: Las temperaturas máximas oscilarán entre los 33°C y 34°C y las mínimas entre los 23°C y 24°C. Las sensaciones térmicas máximas estimadas oscilarán entre los 34°C y 36°C.

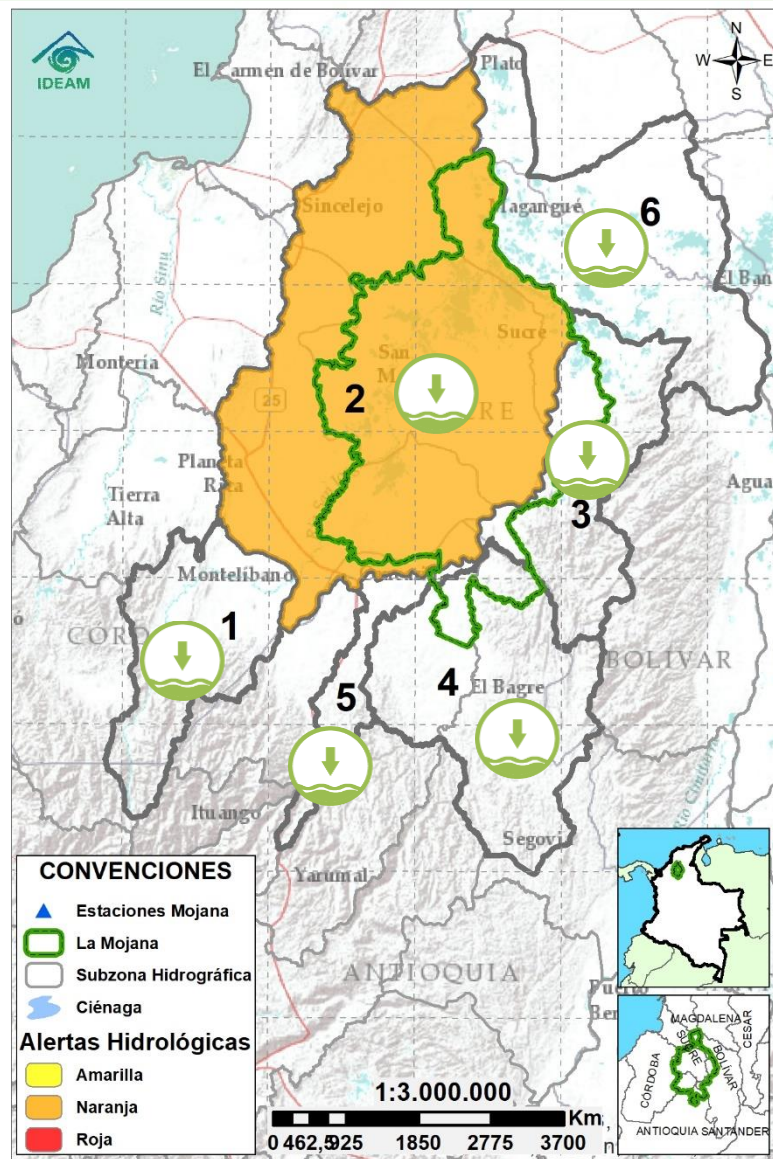
Condiciones hidrológicas antecedentes para el 13/01/2022

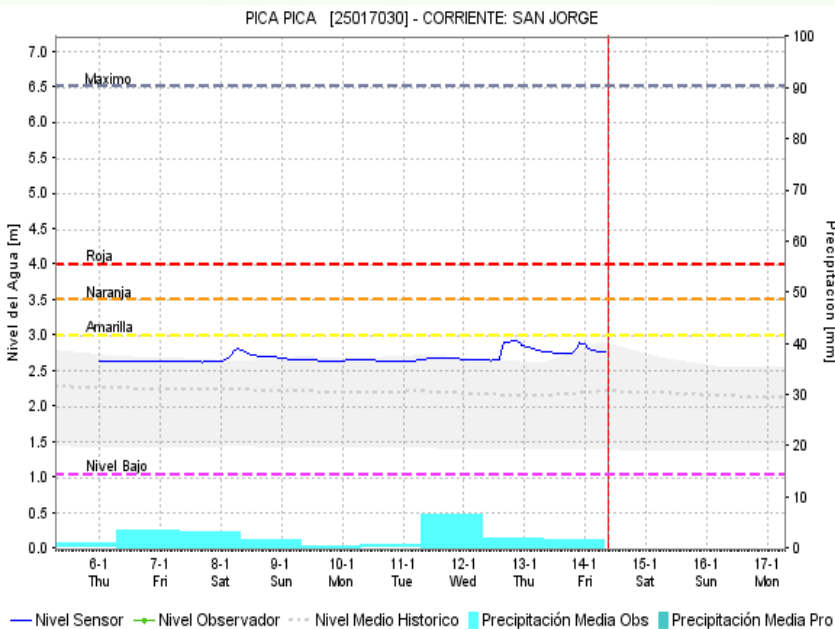
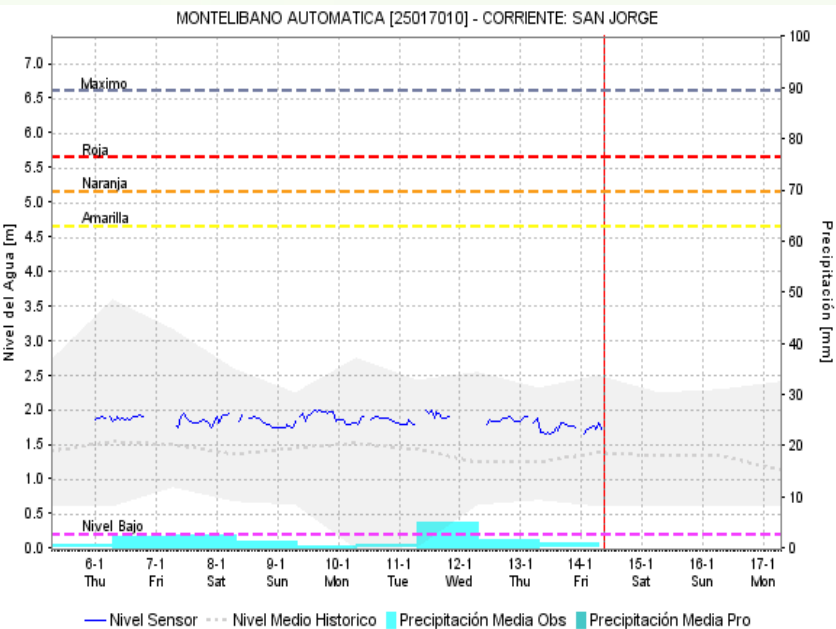
2.2.1 SUBZONA HIDROGRÁFICA DEL RÍO SAN JORGE CUENCA ALTA

Subzona hidrográfica	Alerta	Descripción
Cuenca alta del río San Jorge	Sin alerta	Niveles estables, con fluctuaciones, en el río San Jorge y sus aportantes; los ríos San Pedro y Uré. Se prevé un fin de semana con niveles igualmente estables..

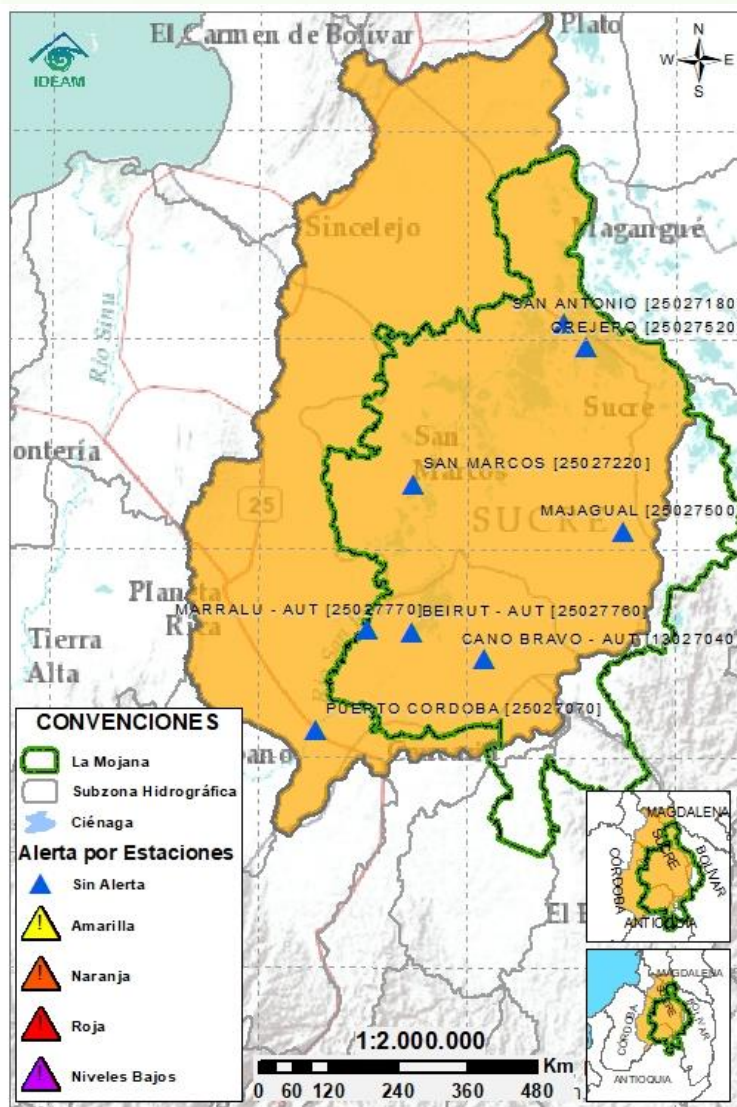
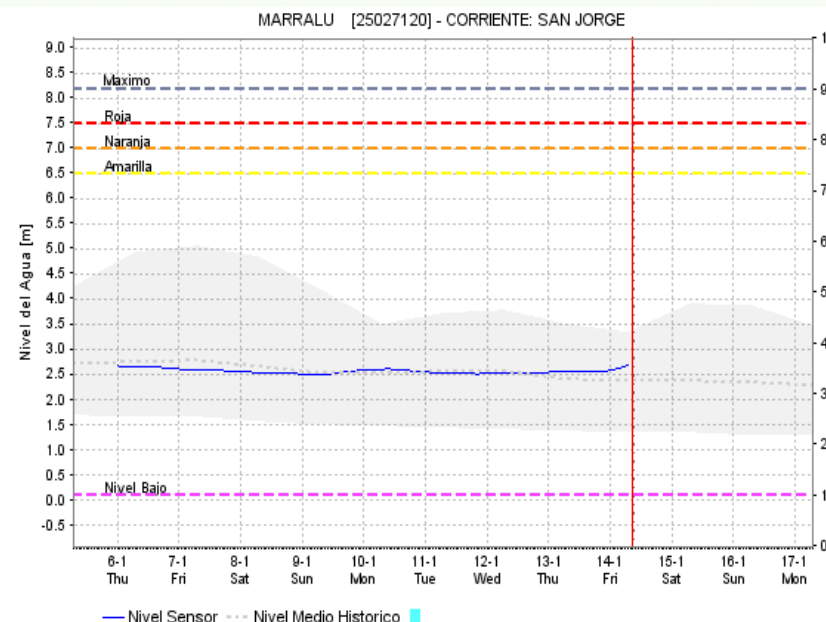
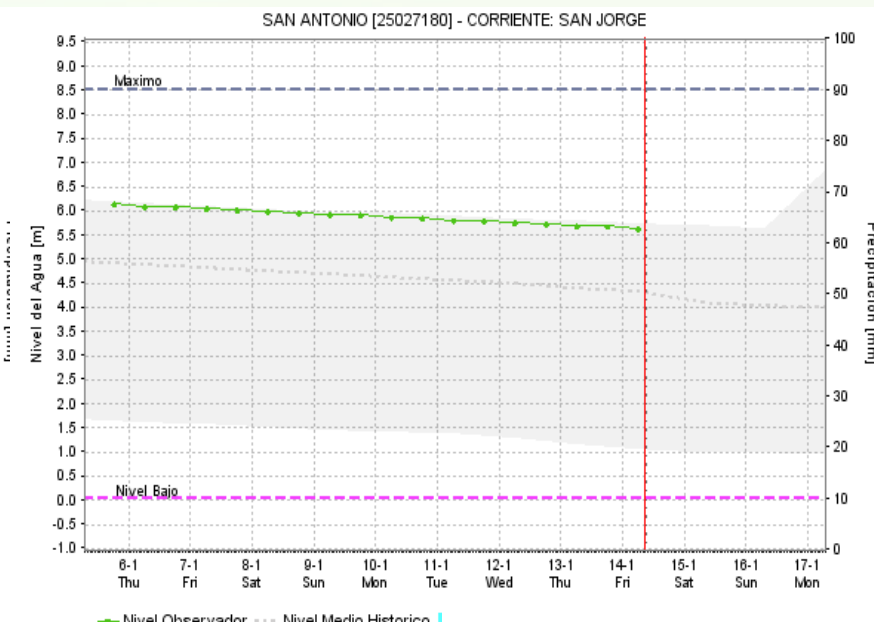
2.2.2 SUBZONA HIDROGRÁFICA DEL RÍO SAN JORGE CUENCA BAJA

Niveles en descenso en el río San Jorge; sin embargo, algunas zonas localizadas en el área de afectación tras el rompimiento del jarillón del río Cauca en el sector de Cara de Gato (San Jacinto del Cauca), registran nuevos incrementos de nivel en las áreas ya inundadas, debido al ascenso de nivel del río Cauca durante el fin de semana del 7 al 9 de enero, lo que significa un mayor ingreso de agua hacia La Mojana, con respecto a los días anteriores. Se destaca la persistencia de: i) alerta roja puntual sobre el río San Jorge en el tramo San Benito Abad-Magangué por altos niveles, ii) ingreso continuo de cerca del 60 % del caudal del río Cauca a través del sector Cara de Gato.

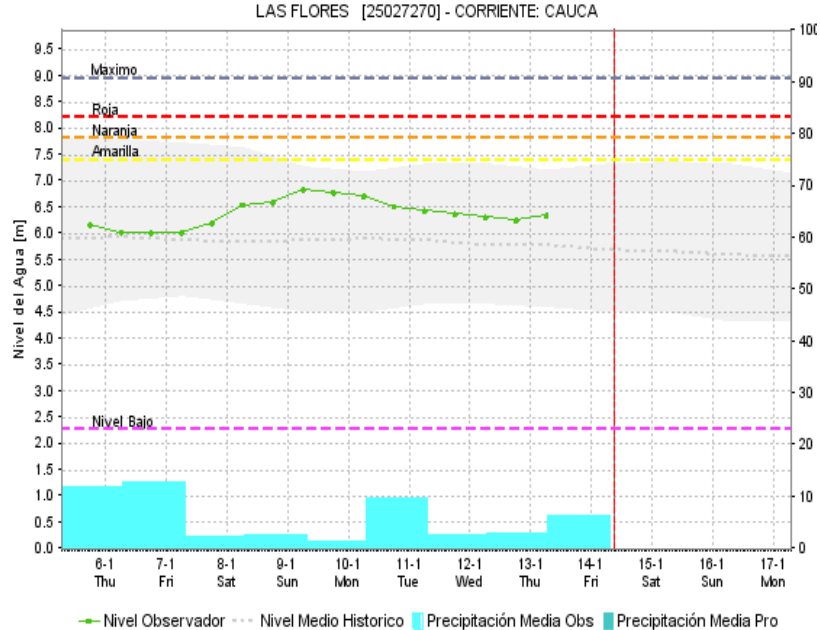
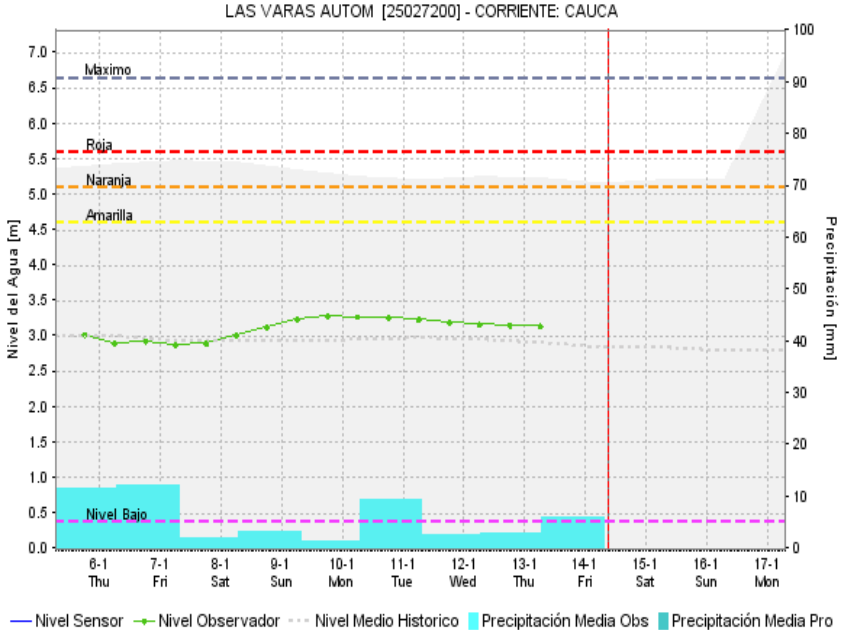
2.2.3 DIRECTOS AL BAJO CAUCA - CIÉNAGA LA RAYA ENTRE EL RÍO NECHÍ Y EL BRAZO DE LOBA

Subzona hidrográfica	Alerta	Descripción
Directos al bajo Cauca- Ciénaga La Raya entre el río Nechí y Brazo de Loba	Alerta puntual	<p>Descenso de nivel en el río Cauca, tramo San Jacinto del Cauca-Guaranda. En el sector de Cara de Gato (San Jacinto del Cauca), se mantiene alerta roja puntual, por trasvase de caudal del río Cauca hacia el Bajo San Jorge.</p> <p>Nota (27 de agosto): rompimiento del dique por el río Cauca en el sector Cara de Gato (San Jacinto del Cauca), generando el ingreso de agua del río Cauca al Bajo San Jorge.</p>

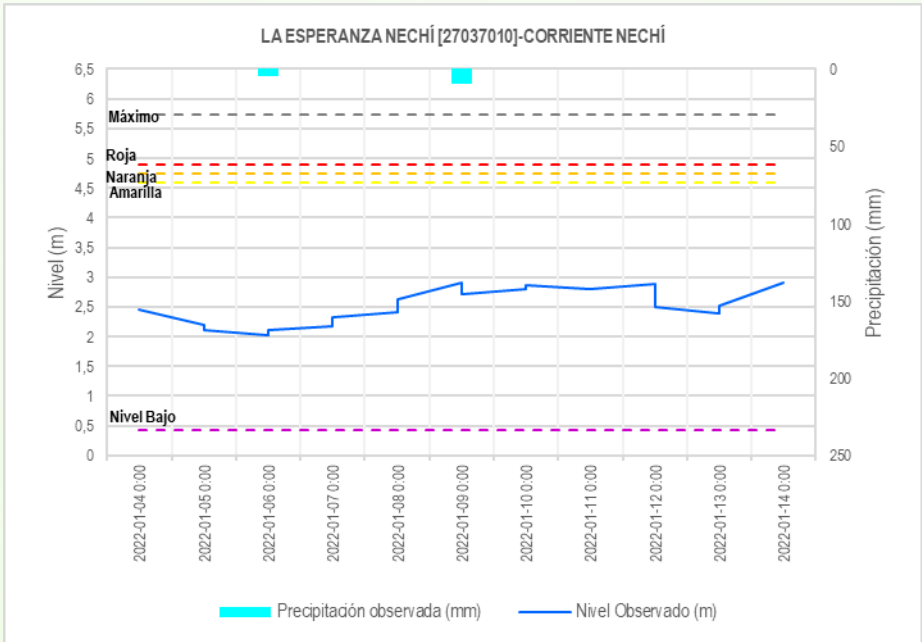
2.2.4 SUBZONA HIDROGRÁFICA DEL RÍO NECHÍ CUENCA BAJA

Subzona hidrográfica	Alerta	Descripción
Cuenca baja del río Nechí	Sin alerta	Incremento de niveles en el río Nechí y sus aportantes, condición que se prevé persista para las próximas horas; no obstante, se espera que durante el fin de semana los niveles se estabilicen.

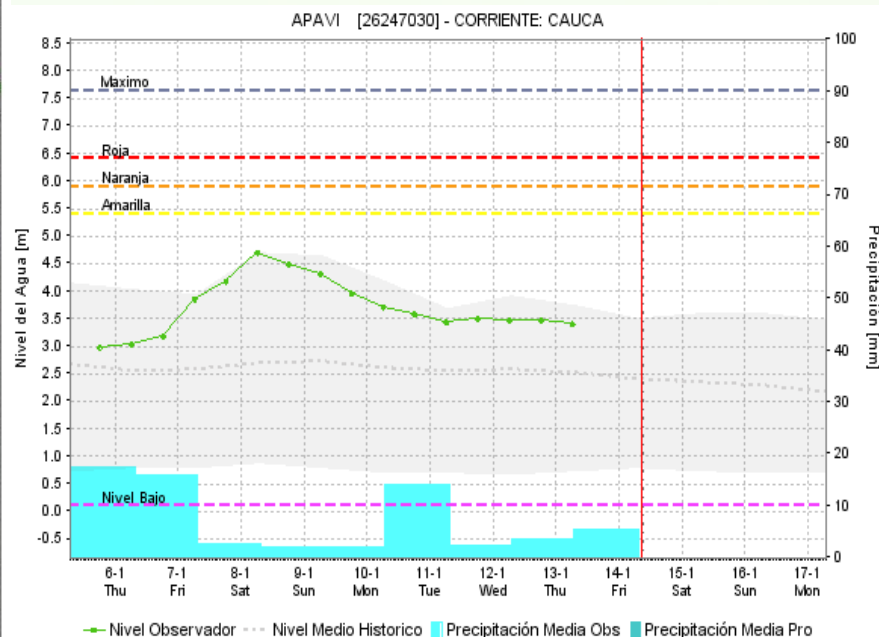
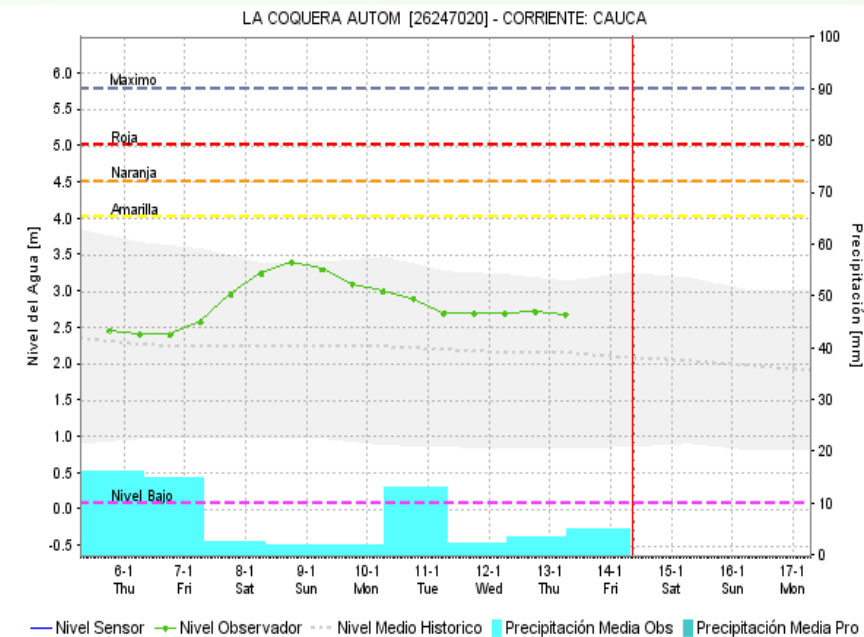
2.2.5 DIRECTOS AL CAUCA ENTRE PTO. VALDIVIA Y RÍO NECHÍ

Descenso de niveles en el río Cauca en el tramo que recorre los municipios de Valdivia, Tarazá, Cáceres, Caucasia y Nechí, condición que se mantendría durante el día de hoy y el fin de semana.

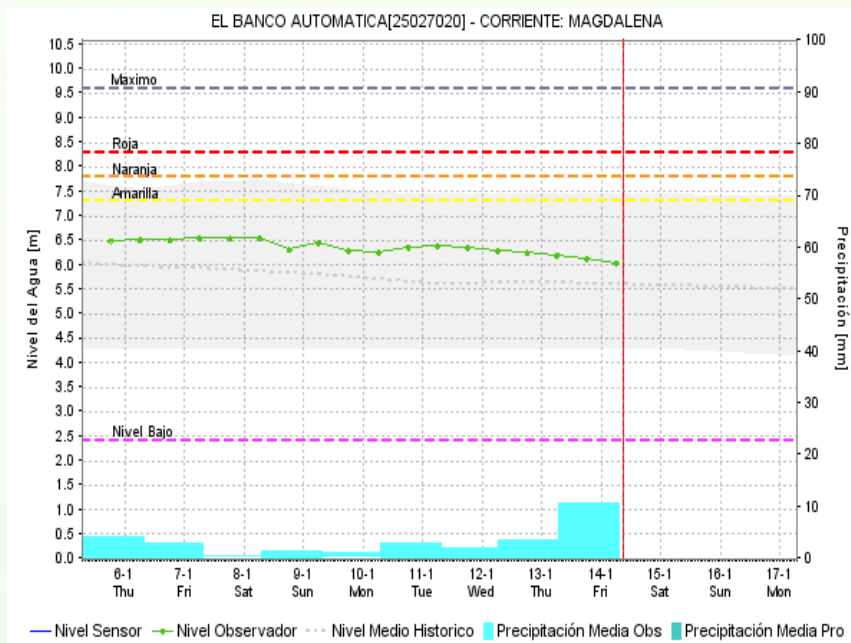
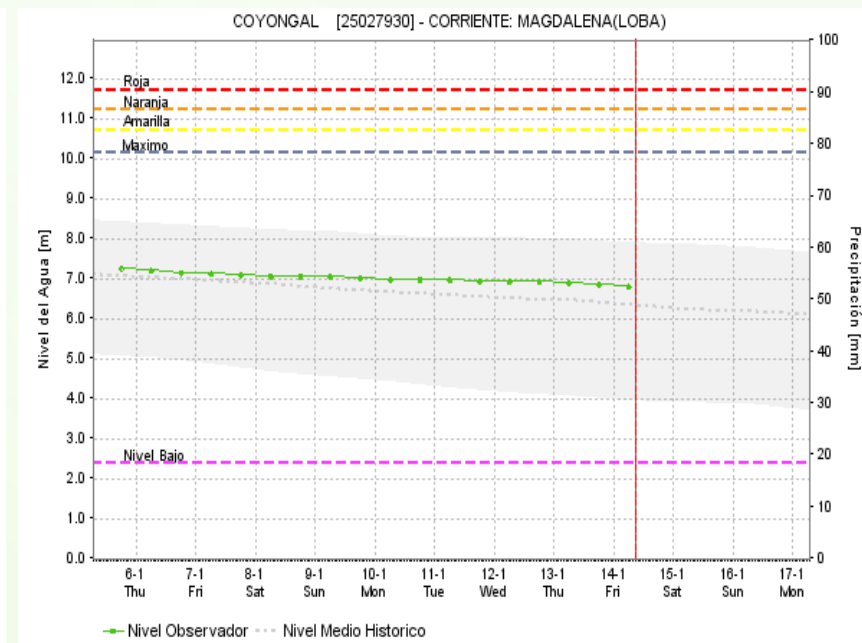
2.2.6 DIRECTOS AL BAJO MAGDALENA ENTRE EL BANCO Y EL PLATO

Subzona hidrográfica	Alerta	Descripción
Directos Bajo Magdalena entre el Banco y el Plato	Sin alerta	Descenso gradual de niveles en el Bajo Magdalena, el Brazo de Mompós (municipios de Guamal, San Sebastián de Buenavista, Mompós, San Zenón, Talaigua Nuevo, Santa Ana y Santa Bárbara de Pinto) y el Brazo de Loba (El Banco San Martín de Loba, Hatillo de Loba, Barranco de Loba y Pinillos). No se prevé cambios en este comportamiento para los siguientes días.
