BOLETÍN HIDROMETEOROLÓGICO DE LA MOJANA

San Marcos, Sucre 17 de enero de 2022

BOLETÍN No: 503

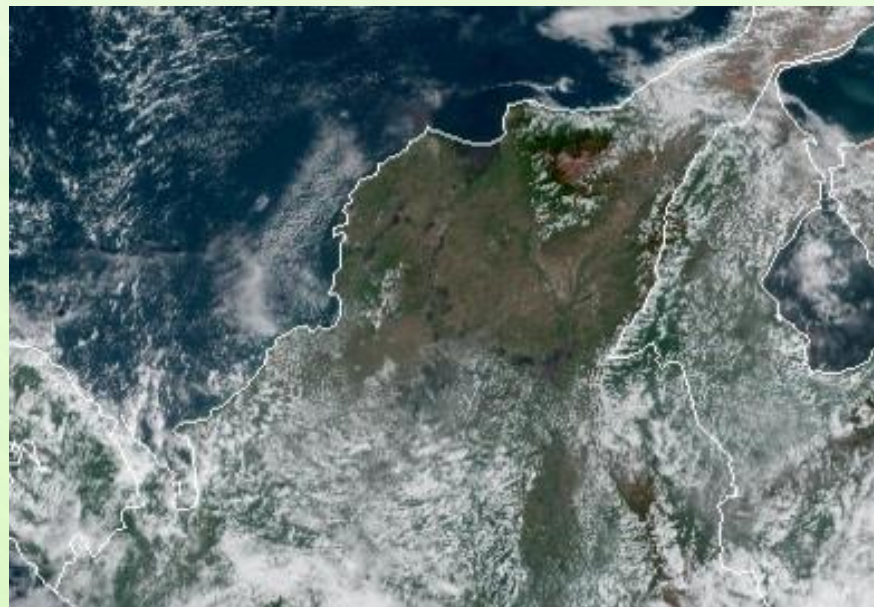
Imagen de satélite IR 10:30 HLC
Fuente: NOAA

Predominio de condición seca en todo el territorio.

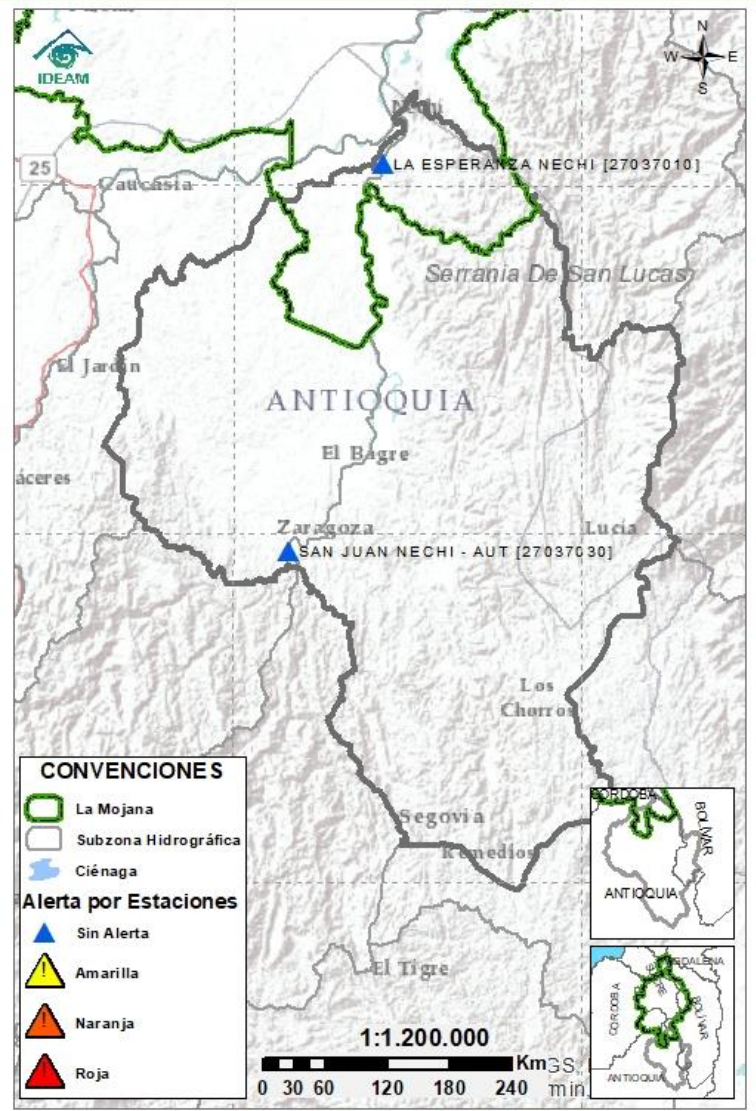
| Subzona hidrográfica | Alerta | Descripción |
|---|---|--|
| Cuenca baja del río Nechí | Sin alerta | Descenso de niveles en el río Nechí y sus aportantes, condición que se prevé persista para las próximas horas. |

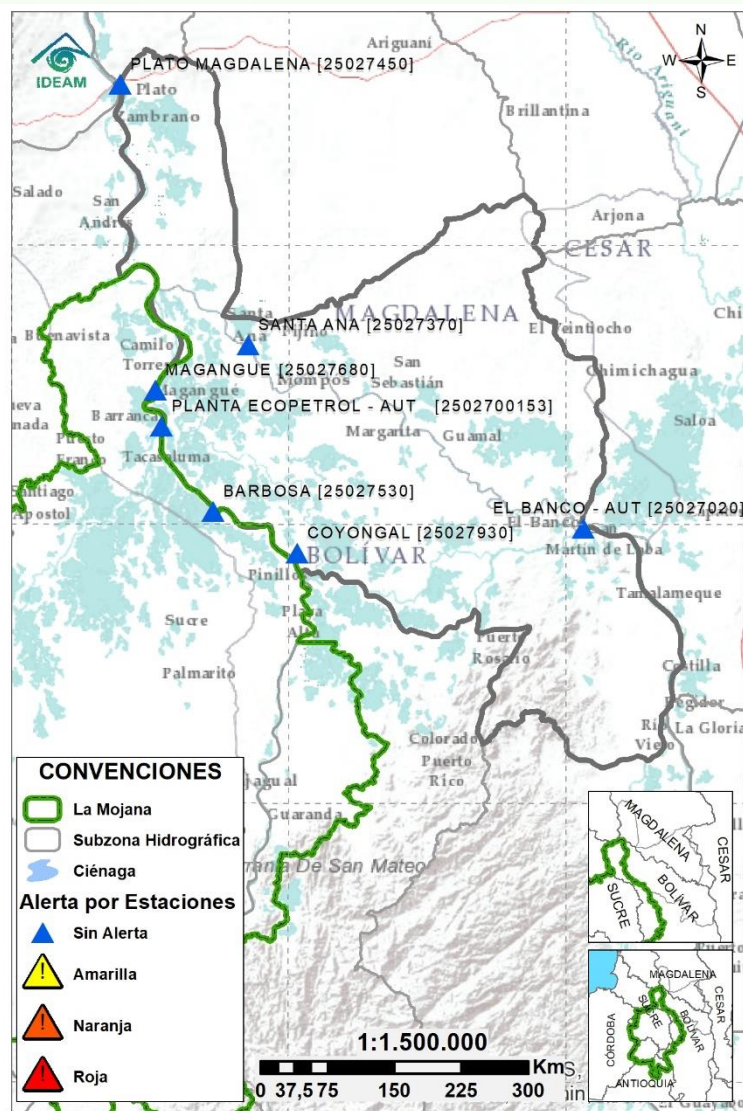
| Subzona hidrográfica | Alerta | Descripción |
|---|---|--|
| Directos Bajo Magdalena entre el Banco y el Plato | Sin alerta | Descenso gradual de niveles en el Bajo Magdalena, el Brazo de Mompós (municipios de Guamal, San Sebastián de Buenavista, Mompós, San Zenón, Talaigua Nuevo, Santa Ana y Santa Bárbara de Pinto) y el Brazo de Loba (El Banco San Martín de Loba, Hatillo de Loba, Barranco de Loba y Pinillos). No se prevé cambios en este comportamiento para los siguientes días. |
