BOLETÍN HIDROMETEOROLÓGICO DE LA MOJANA

San Marcos, Sucre 26 de enero de 2022

BOLETÍN No: 510

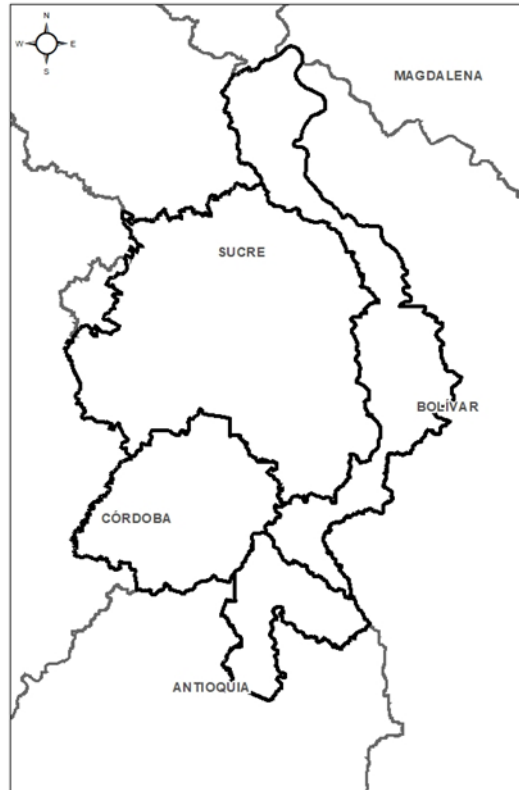
Precipitación acumulada
25/01/2022 (07:00) – 26/01/2022 (07:00).
Fuente: IDEAM

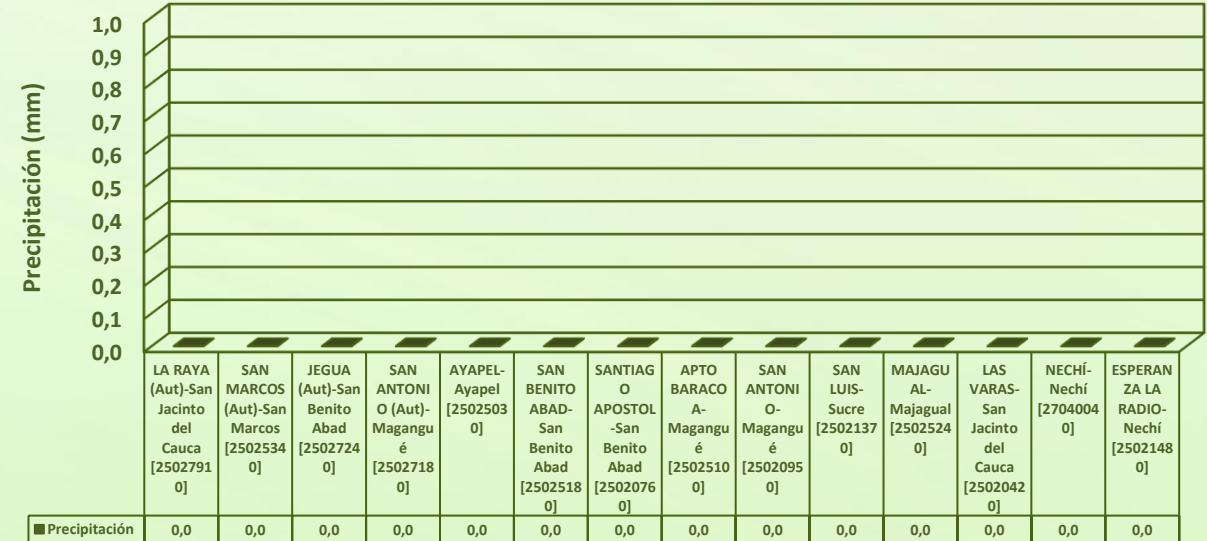
Lluvia Registrada el 25 Enero de 2022

Precipitación: prevaleció la condición seca en La Mojana.

Temperatura: se registró una temperatura máxima de 35°C el día 25 de enero a las 14:00 horas en el municipio de San Marcos, y una mínima de 23,6°C en la madrugada del 26 de enero en el municipio de Ayapel.

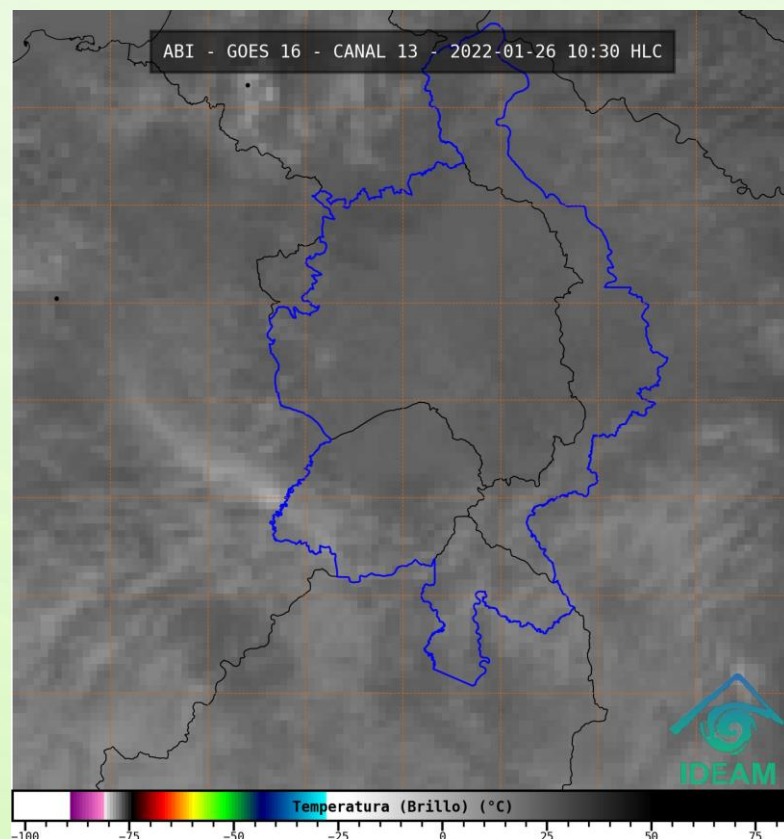
Imagen de satélite IR 10:30 HLC
Fuente: IDEAM

En las últimas horas el cielo con escasa nubosidad, y condición seca.

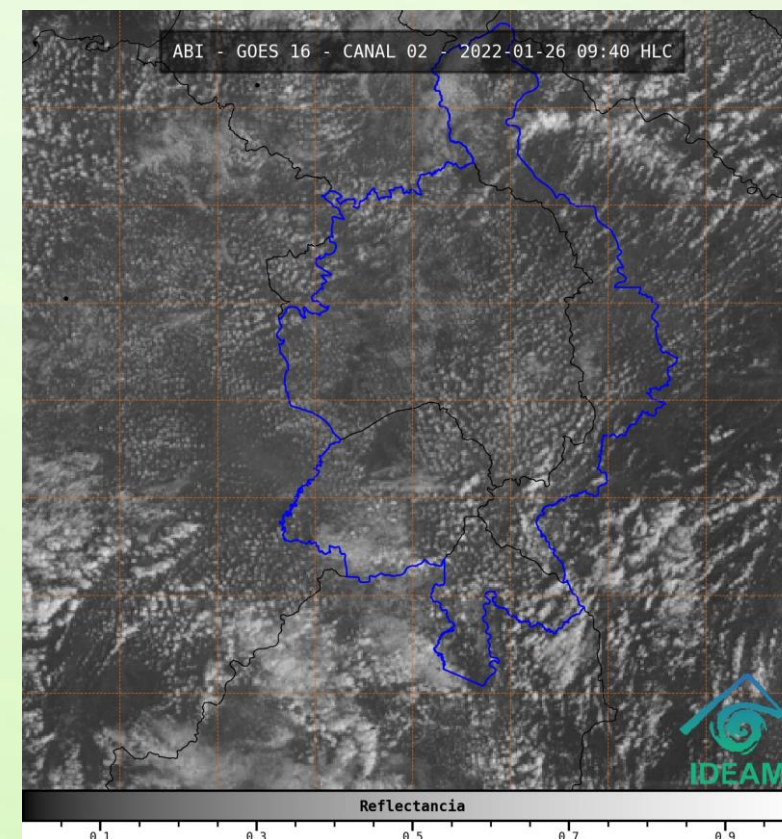
Imagen de satélite visible 09:40 HLC
Fuente: IDEAM

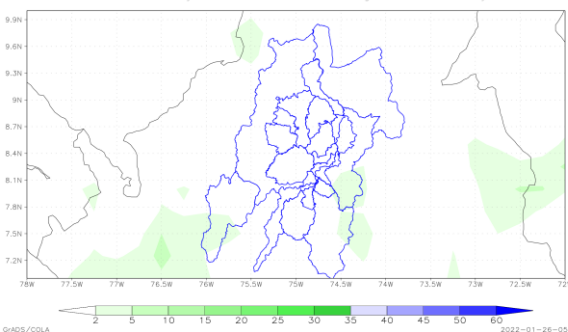
TARDE DEL 26 DE ENERO

Precipitación Acumulada (mm) TARDE del 26JAN2022
PNUD - Corpomojana - IDEAM - Colombia
CRPA La Mojana Ing. Rafael Mundaray

Precipitación: se prevé condición seca predominante en todas las jornadas para La Mojana, con ligera probabilidad de luvias en sectores del municipio de Nechí en la madrugada.

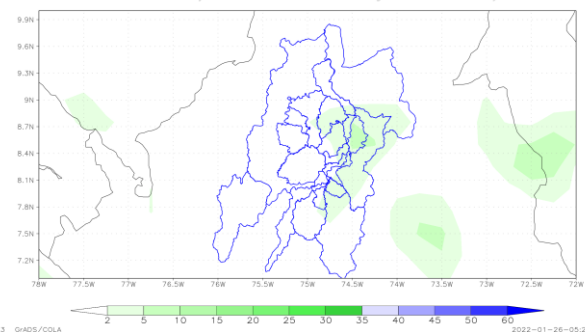
NOCHE DEL 26 DE ENERO

Precipitación Acumulada (mm) NOCHE del 26JAN2022
PNUD - Corpomojana - IDEAM - Colombia
CRPA La Mojana Ing. Rafael Mundaray

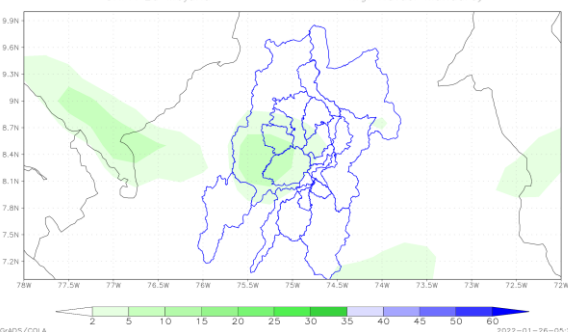
MADRUGADA DEL 27 DE ENERO

Precipitación Acumulada (mm) MADRUGADA del 27JAN2022
PNUD - Corpomojana - IDEAM - Colombia
CRPA La Mojana Ing. Rafael Mundaray

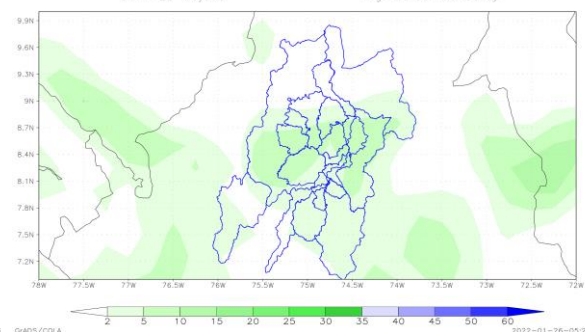
ACUMULADO DEL 26 AL 27 DE ENERO

Precipitación Acumulada (mm) 26 al 27JAN2022
PNUD - Corpomojana - IDEAM - Colombia
CRPA La Mojana Ing. Rafael Mundaray

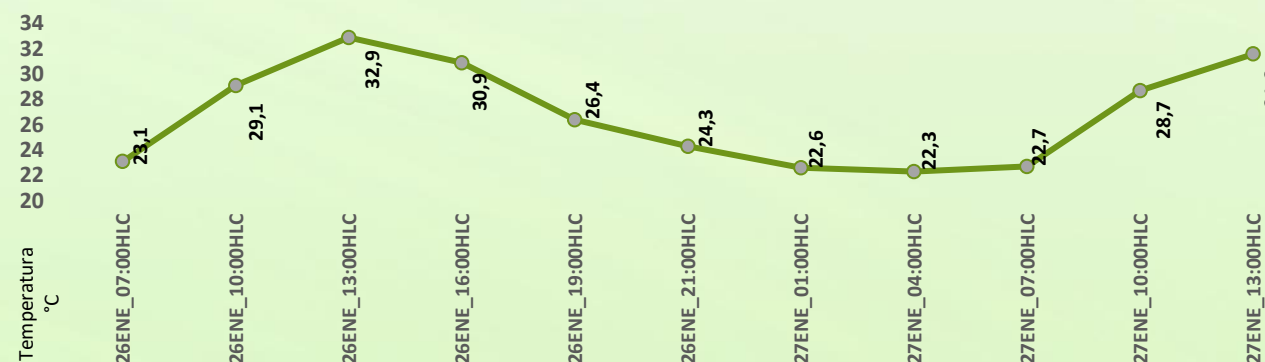
Pronóstico de temperaturas medias para los próximos 02 días

Temperatura: las temperaturas máximas oscilarán entre los 34°C y 35°C y las mínimas entre los 23°C y 25°C. Las sensaciones térmicas máximas estimadas oscilarán entre los 35°C y 37°C.

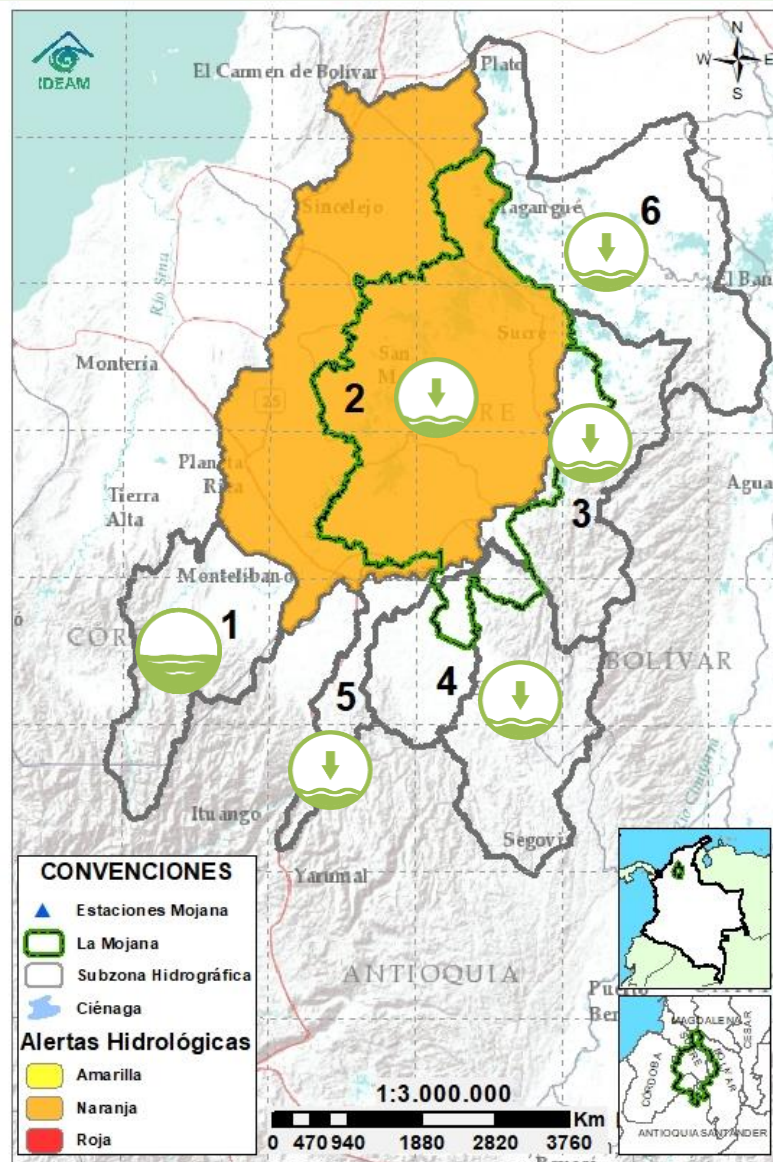
Condiciones hidrológicas antecedentes para el 25/01/2022

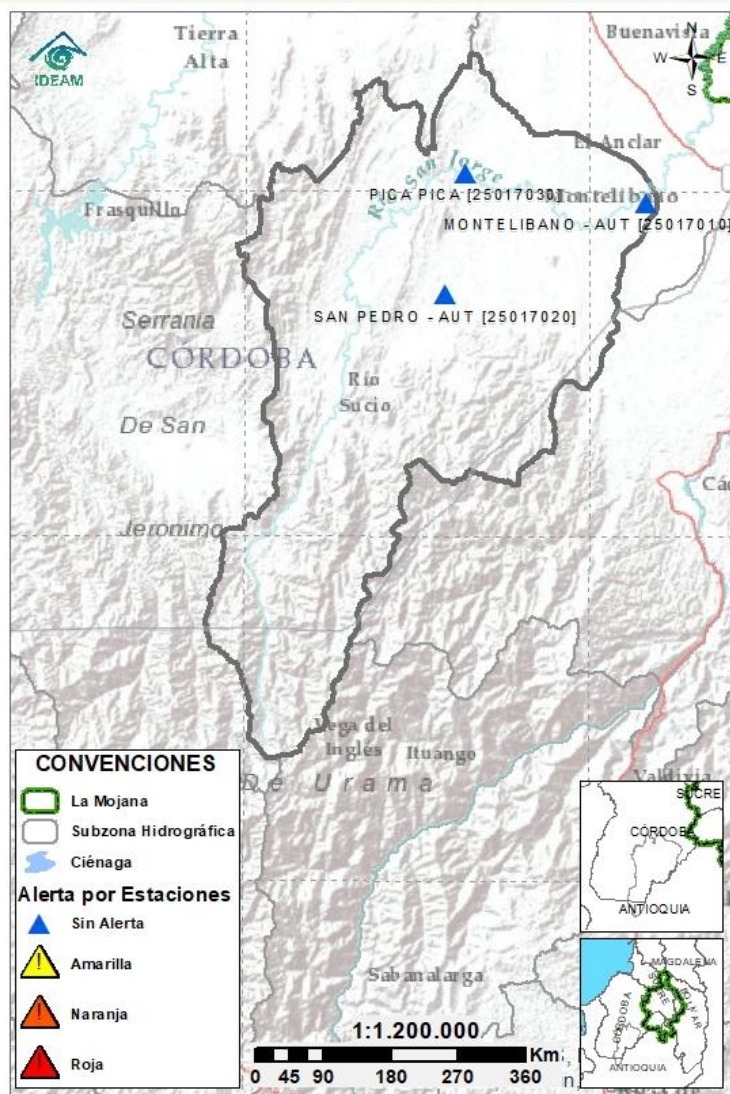
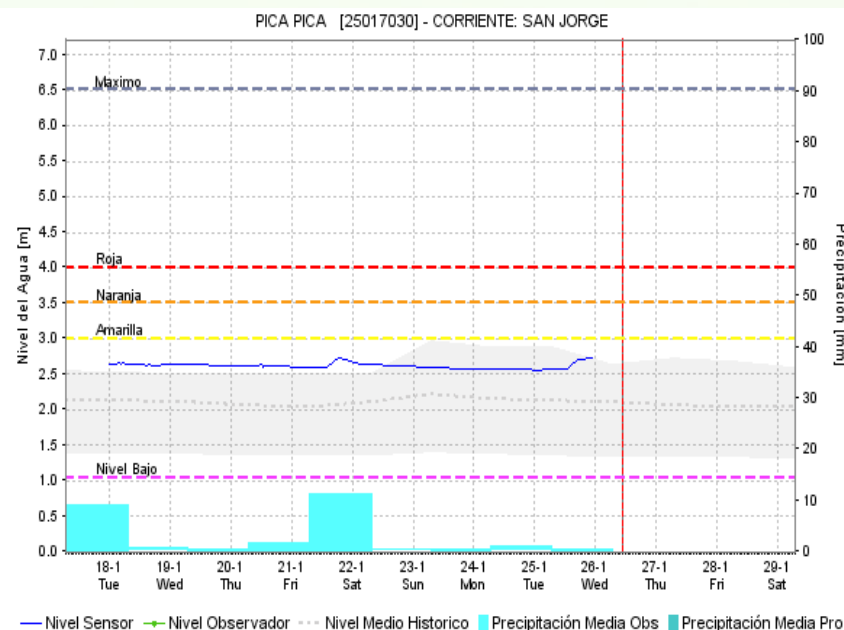
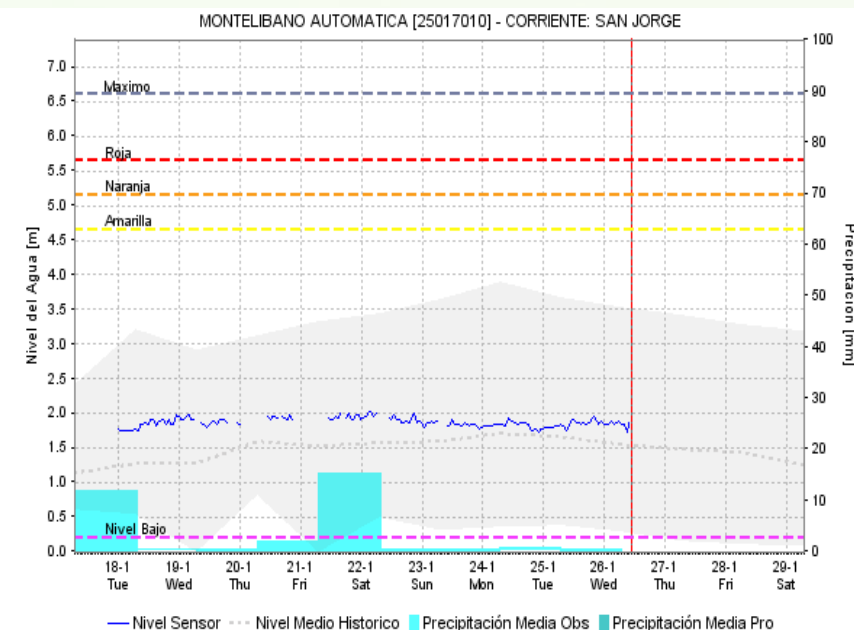
2.2.1 SUBZONA HIDROGRÁFICA DEL RÍO SAN JORGE CUENCA ALTA

Niveles estables, con fluctuaciones, en el río San Jorge y en sus aportantes; los ríos San Pedro y Uré. A la altura de Pica Pica los niveles registraron ligero incremento el día de ayer; sin embargo, ya se encuentran estables.

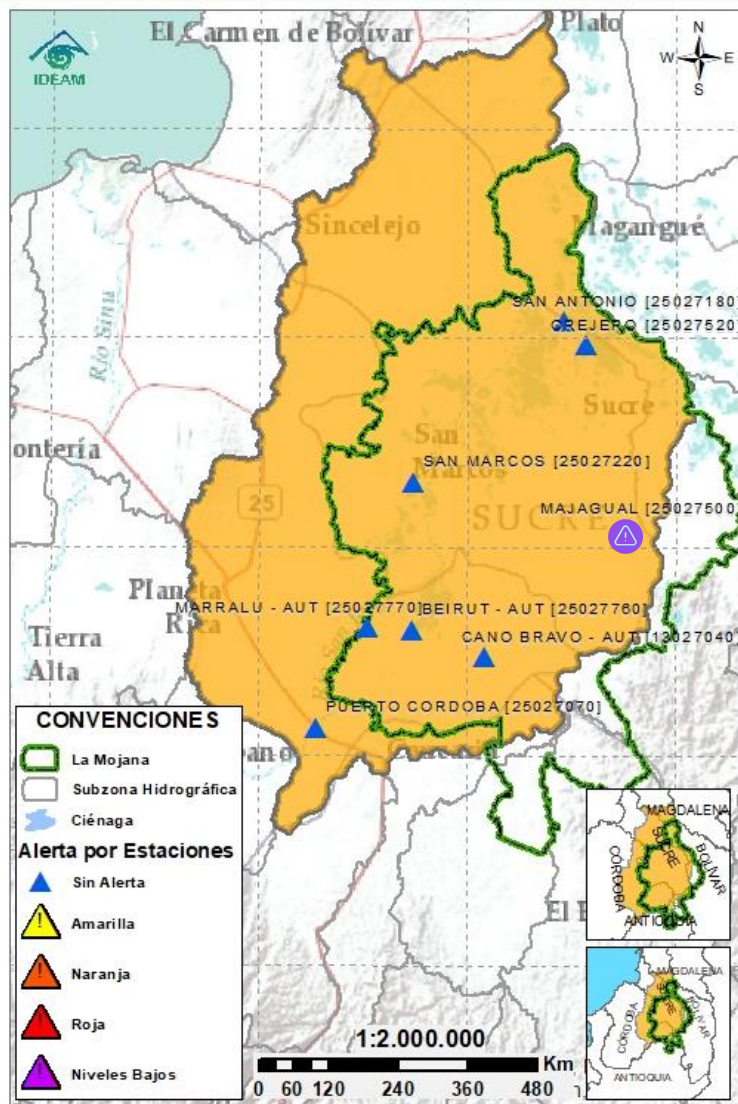
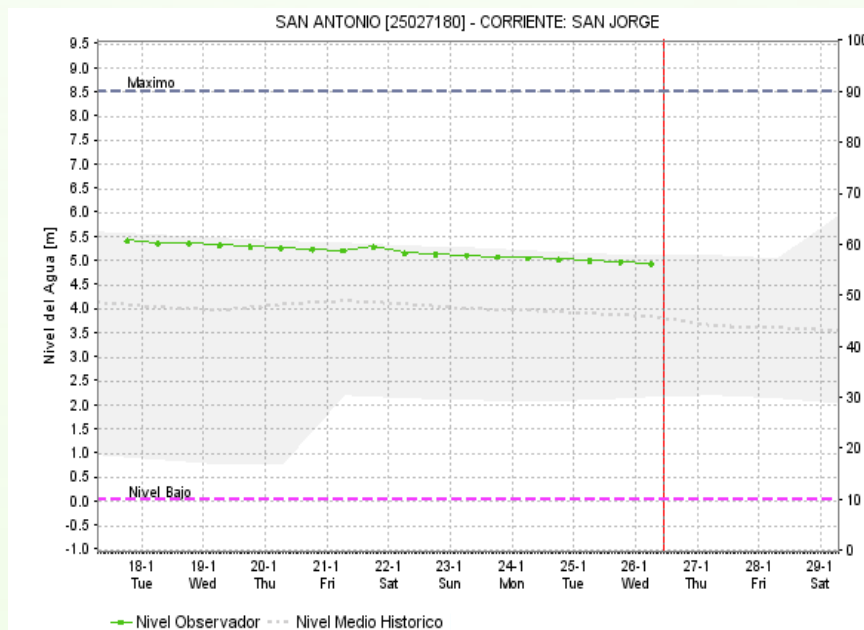
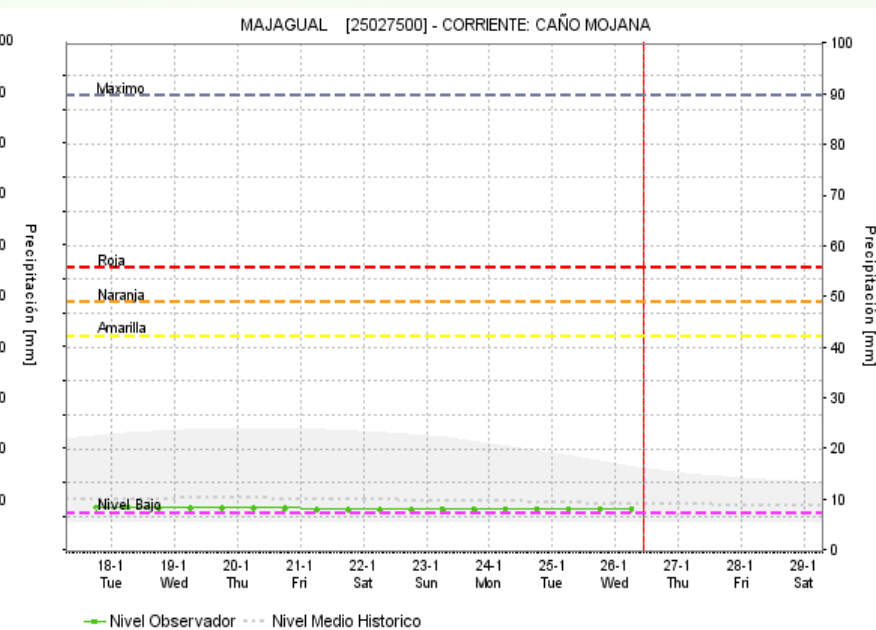
2.2.2 SUBZONA HIDROGRÁFICA DEL RÍO SAN JORGE CUENCA BAJA

Subzona hidrográfica	Alerta	Descripción
Cuenca baja del río San Jorge		Niveles en descenso en el río San Jorge (tramo San Benito Abad-Magangué); se destaca la persistencia de: <i>i)</i> extensas áreas inundadas y <i>ii)</i> ingreso continuo de cerca del 60 % del caudal del río Cauca a través del sector Cara de Gato.
		Nota (27 de agosto al 25 de enero): transvase de caudal del río Cauca hacia el Bajo San Jorge, tras el rompimiento del río Cauca en el sector de Cara de Gato (27/08/2021), generando afectaciones por inundación en los municipios de Guaranda, Ayapel, Majagual y San Benito Abad.
		Alerta puntual por bajos niveles en el caño Mojana (Majagual), el cual se encuentra sin navegabilidad

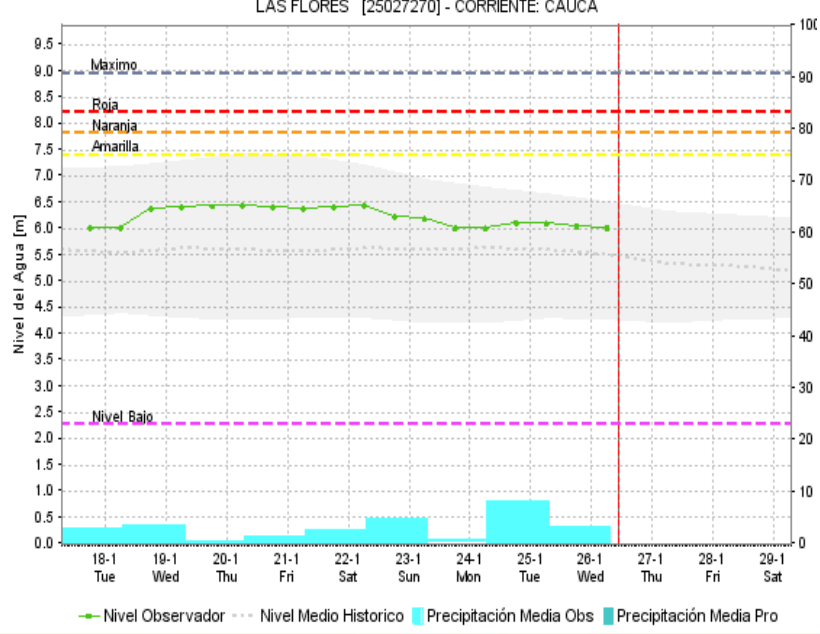
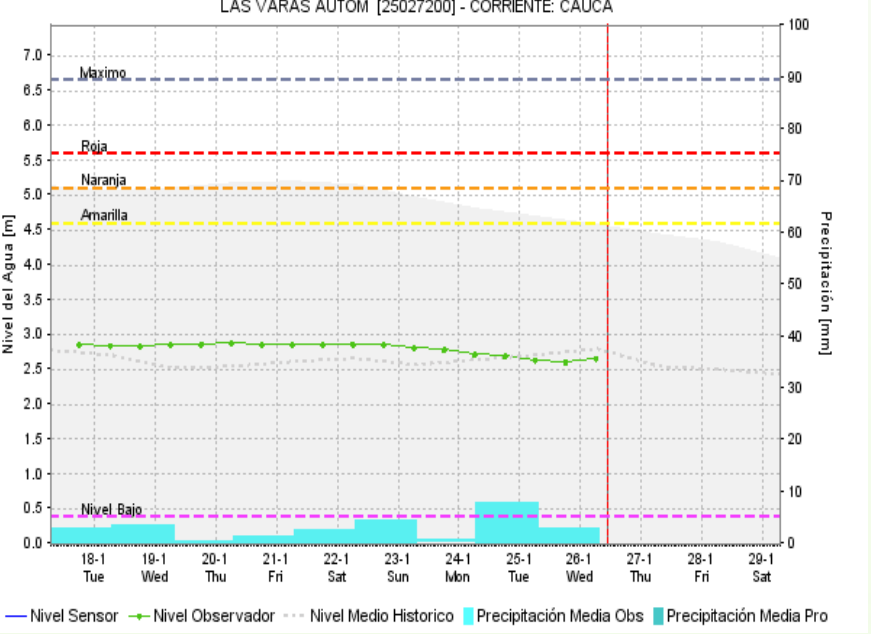
2.2.3 DIRECTOS AL BAJO CAUCA - CIÉNAGA LA RAYA ENTRE EL RÍO NECHÍ Y EL BRAZO DE LOBA

Subzona hidrográfica	Alerta	Descripción
Directos al bajo Cauca- Ciénaga La Raya entre el río Nechí y Brazo de Loba	Alerta puntual	Niveles en descenso en el Bajo Cauca, tramo Nechí-Pinillos. En el sector de Cara de Gato (San Jacinto del Cauca), se mantiene alerta roja puntual , por trasvase de caudal del río Cauca hacia el Bajo San Jorge. Nota (27 de agosto): rompimiento del dique por el río Cauca en el sector Cara de Gato (San Jacinto del Cauca), generando el ingreso de agua del río Cauca al Bajo San Jorge.

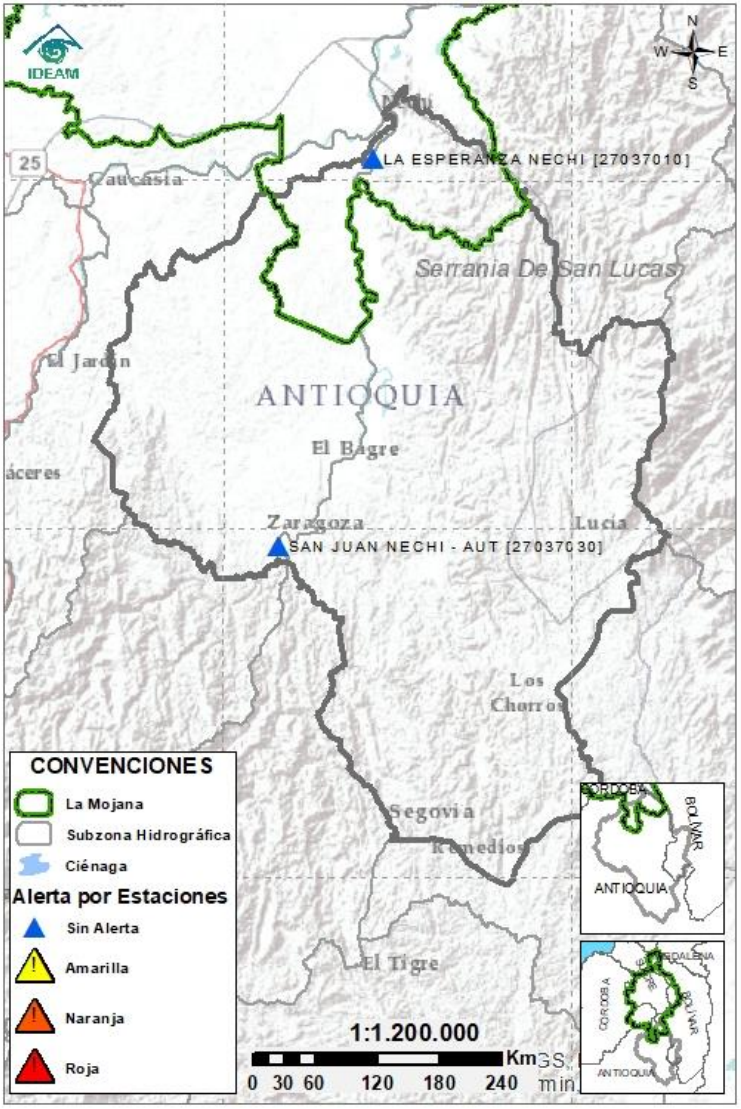
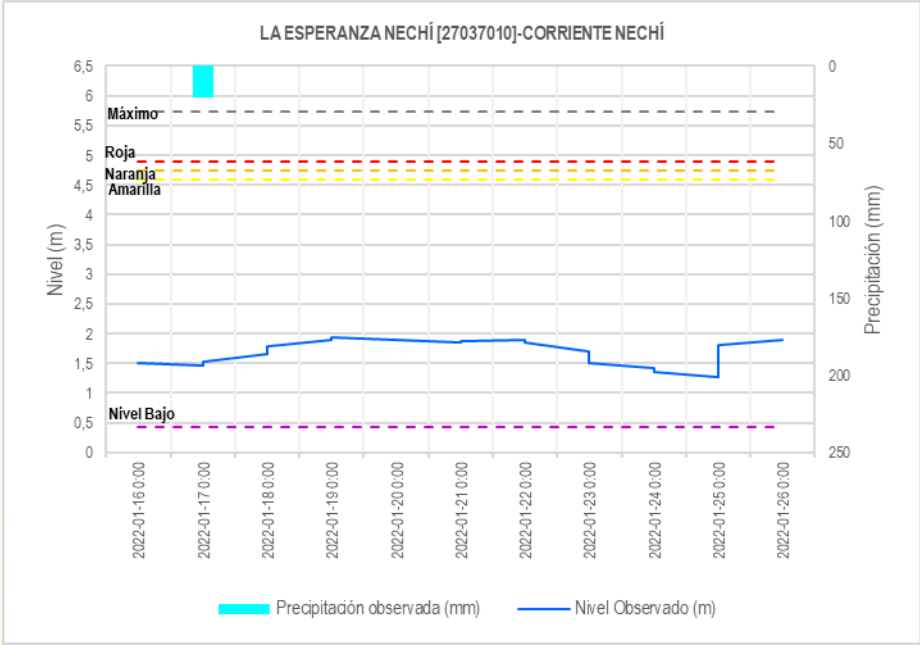
2.2.4 SUBZONA HIDROGRÁFICA DEL RÍO NECHÍ CUENCA BAJA

Subzona hidrográfica	Alerta	Descripción
Cuenca baja del río Nechí	Sin alerta	Incremento de niveles en el río Nechí y sus aportantes, condición que mantendría durante el día de hoy.

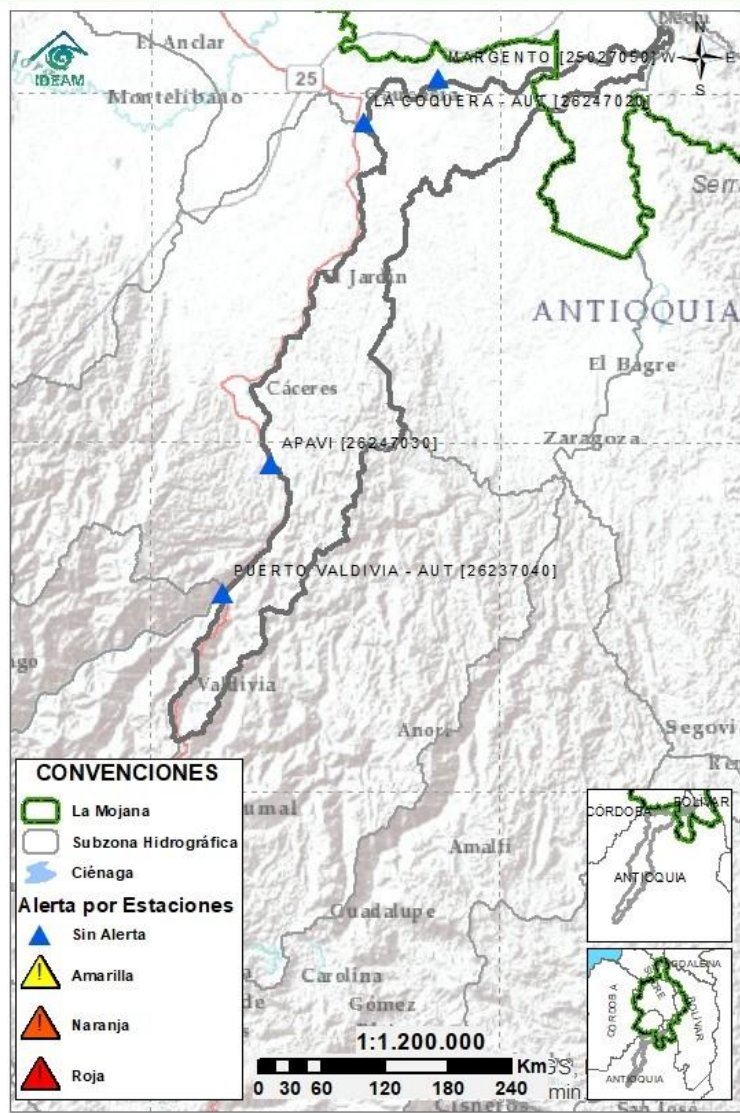
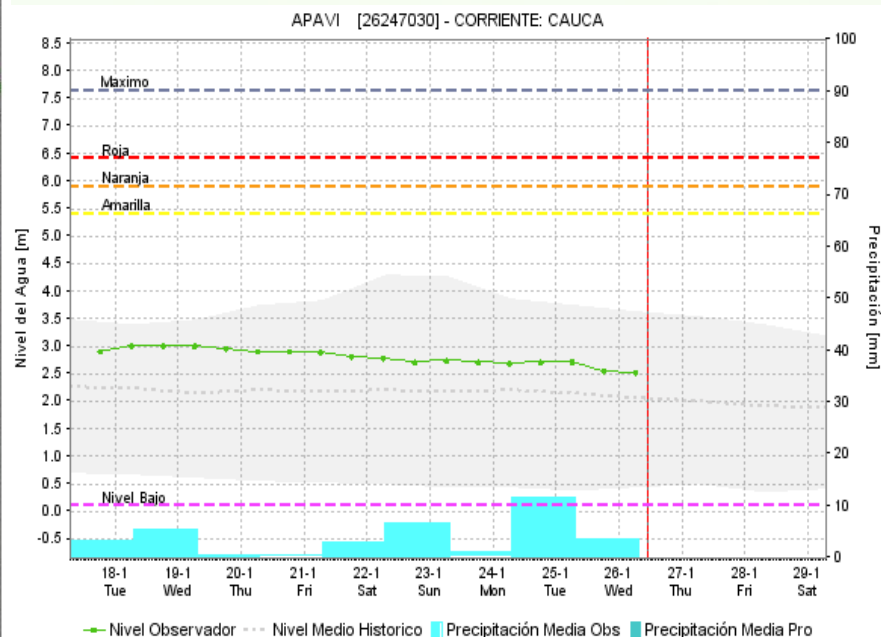
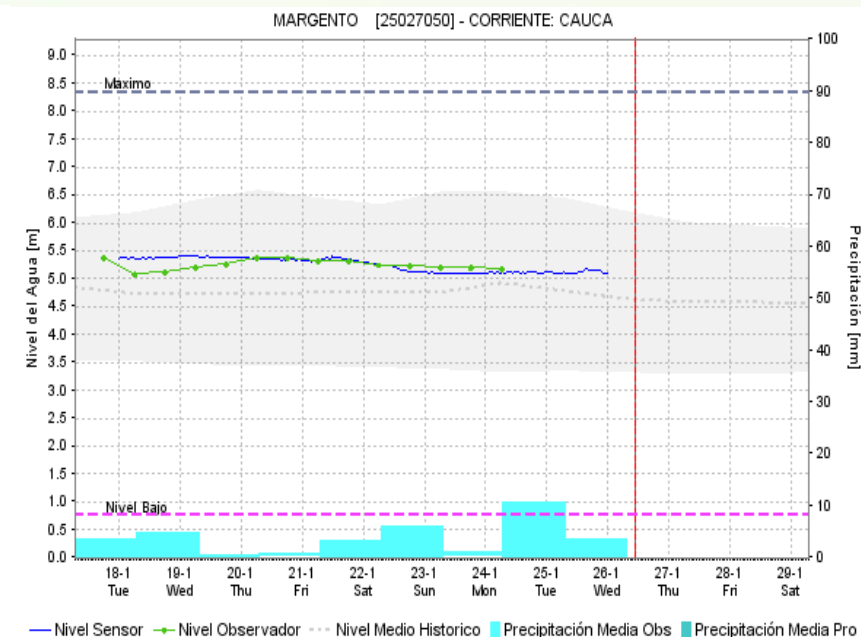
2.2.5 DIRECTOS AL CAUCA ENTRE PTO. VALDIVIA Y RÍO NECHÍ

Descenso de niveles en el río Cauca en el tramo entre los municipios de Valdivia y Nechí. Para las próximas horas se prevé que continúen dichas condiciones.

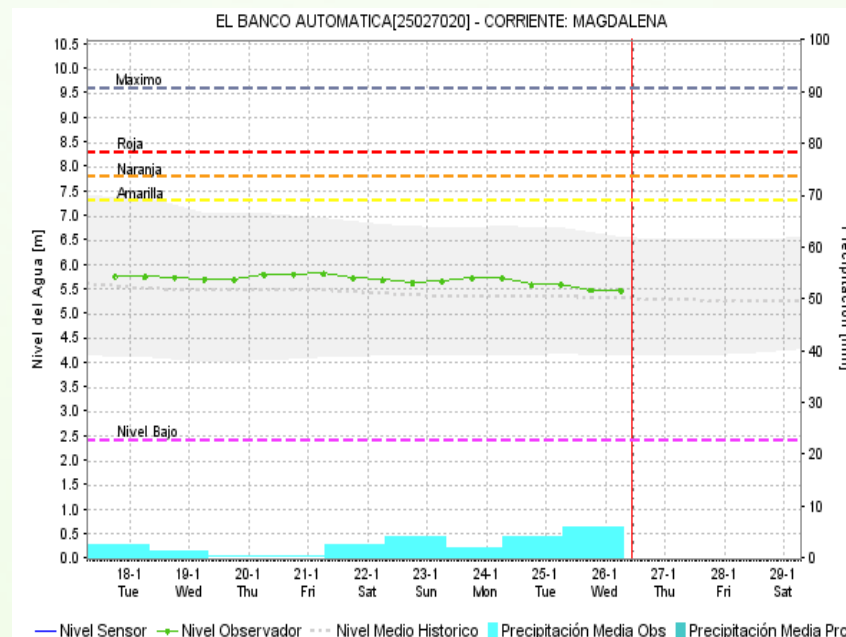
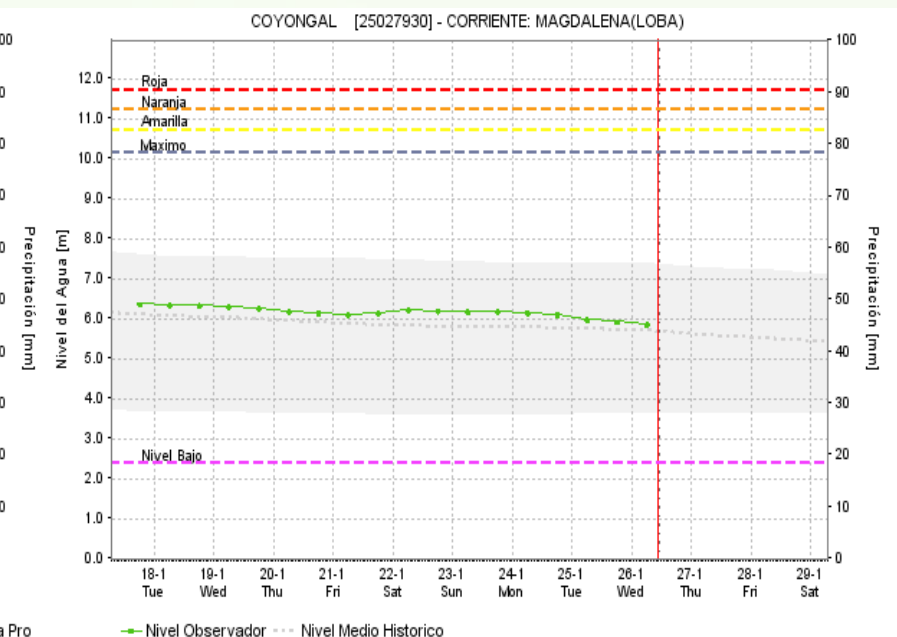
2.2.6 DIRECTOS AL BAJO MAGDALENA ENTRE EL BANCO Y EL PLATO

Subzona hidrográfica	Alerta	Descripción
Directos Bajo Magdalena entre el Banco y el Plato	Sin alerta	Descenso de niveles en el Bajo Magdalena, el Brazo de Mompós (municipios de Guamal, San Sebastián de Buenavista, Mompós, San Zenón, Talaigua Nuevo, Santa Ana y Santa Bárbara de Pinto) y el Brazo de Loba (El Banco San Martín de Loba, Hatillo de Loba, Barranco de Loba y Pinillos). No se prevé cambios en este comportamiento para los siguientes días.
