# BOLETÍN HIDROMETEOROLÓGICO DE LA MOJANA

San Marcos, Sucre 28 de enero de 2022

BOLETÍN No: 512

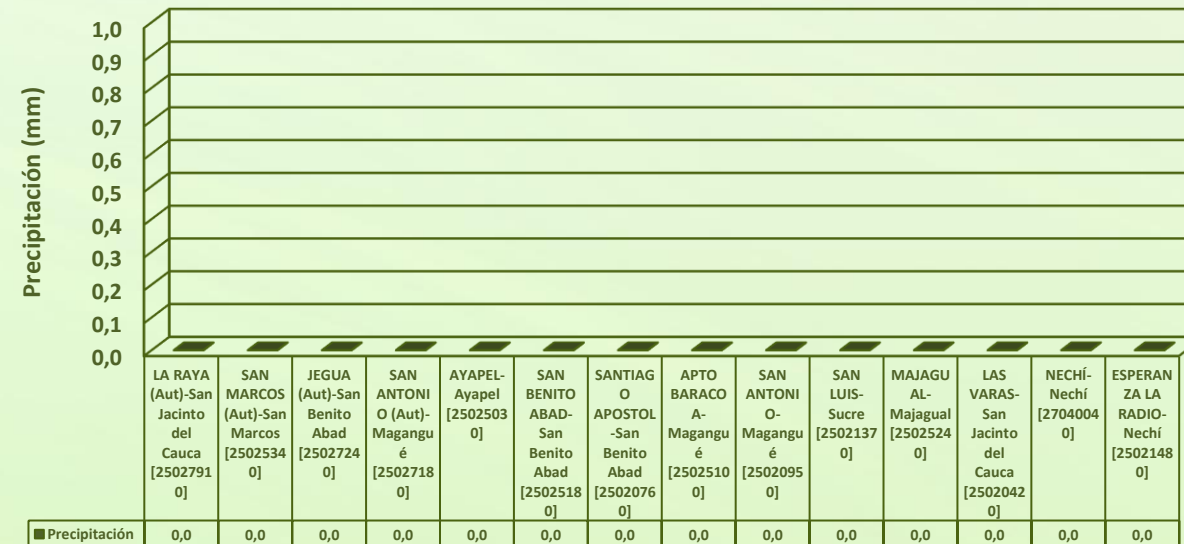
## Lluvia Registrada el 27 Enero de 2022

**Temperatura:** se registró una temperatura máxima de 35,8°C el día 27 de enero a las 14:00 horas en el municipio de Ayapel, y una mínima de 23,2°C en la madrugada del 28 de enero.

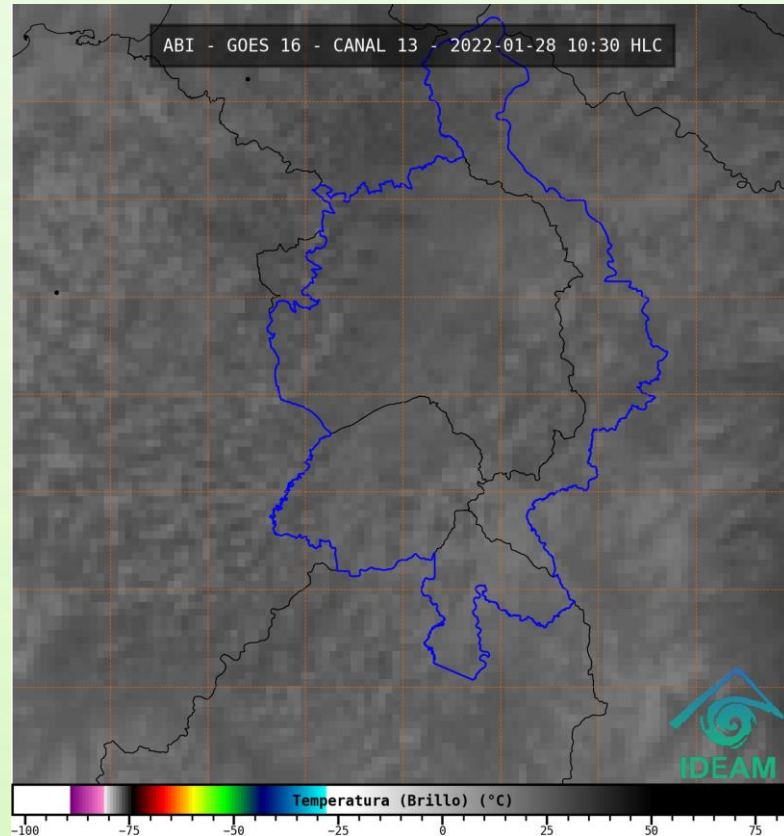
Imagen de satélite IR 10:30 HLC  
Fuente: IDEAM

En las últimas horas condición seca en toda la región.

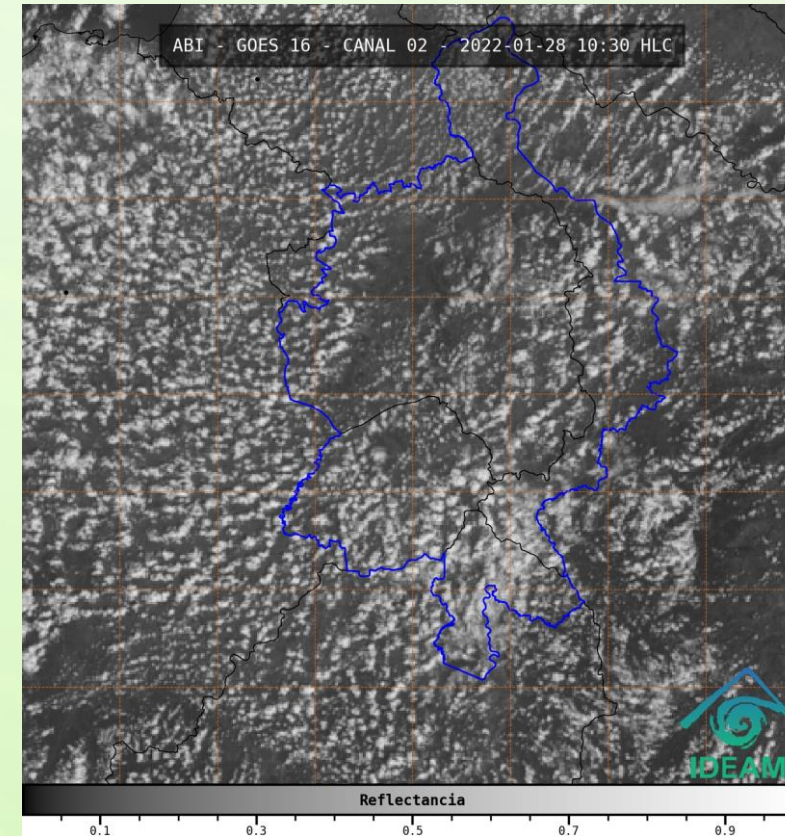
Imagen de satélite visible 10:30 HLC  
Fuente: IDEAM

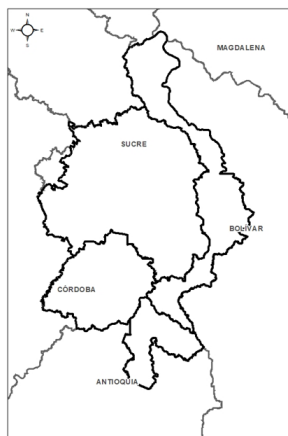
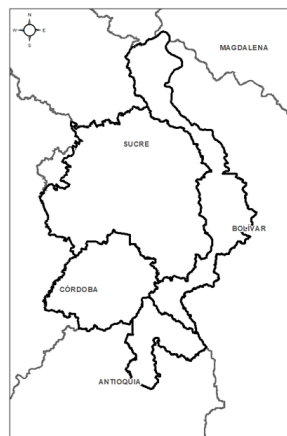
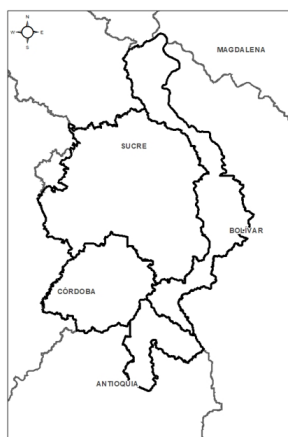
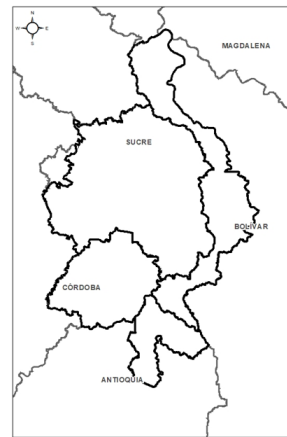
TARDE DEL 28 DE ENERO

NOCHE DEL 28 DE ENERO

ACUMULADO DEL 28 AL 29 DE ENERO

ACUMULADO DEL 29 AL 30 DE ENERO

**Precipitación:** se prevé condición seca predominante en todas las jornadas para toda La Mojana. Para el fin de semana, se prevé que no ocurran lluvias en la región.

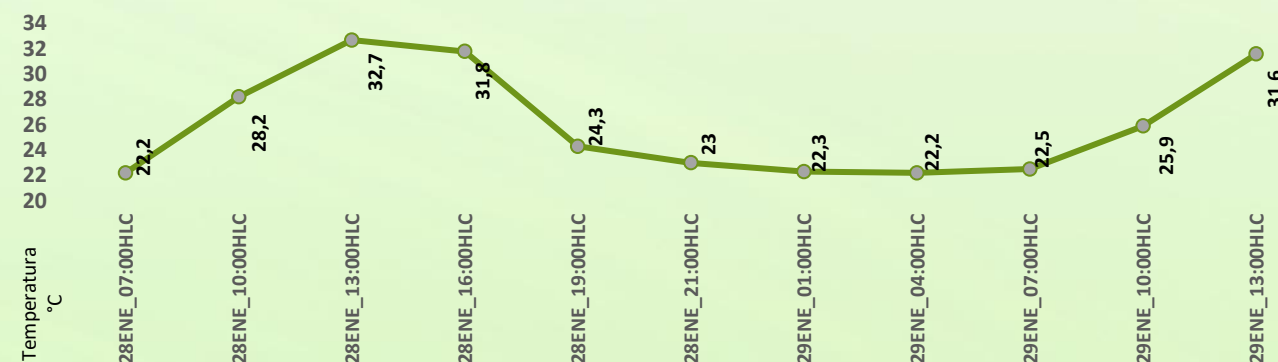
Pronóstico de temperaturas medias para los próximos 02 días

**Temperatura:** las temperaturas máximas oscilarán entre los 34°C y 35°C y las mínimas entre los 23°C y 25°C. Las sensaciones térmicas máximas estimadas oscilarán entre los 35°C y 37°C.

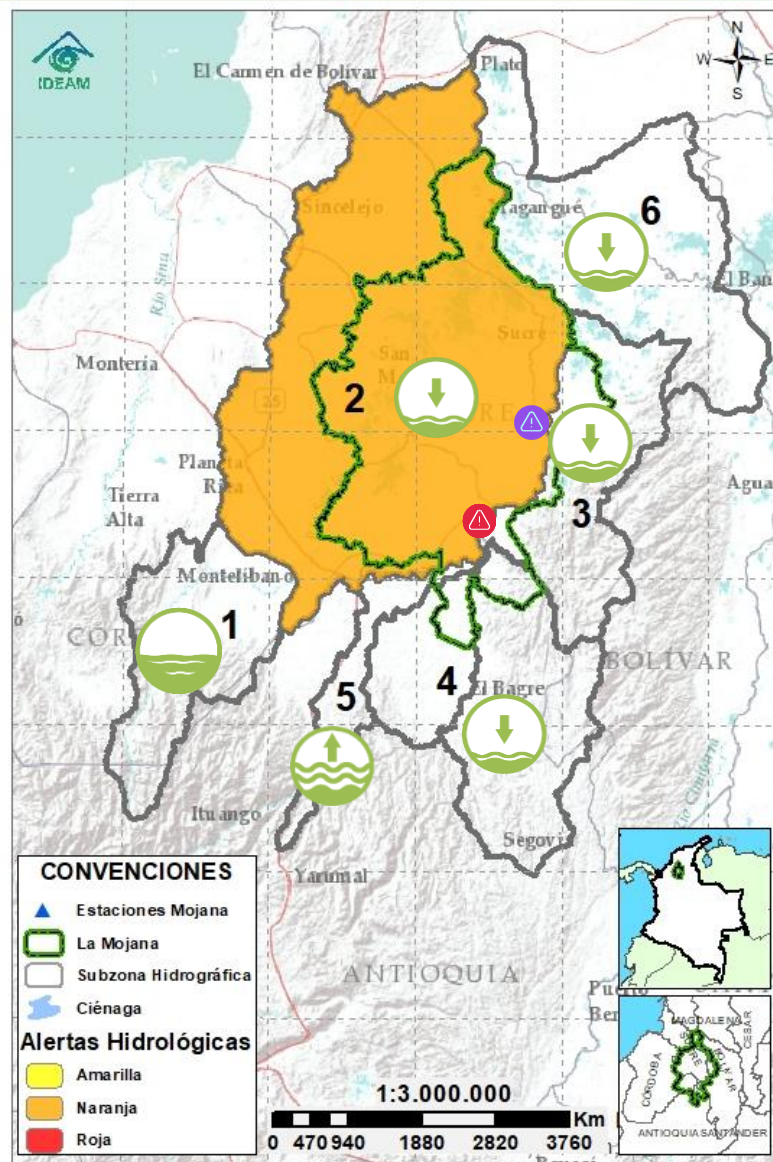
Condiciones hidrológicas antecedentes para el 27/01/2022

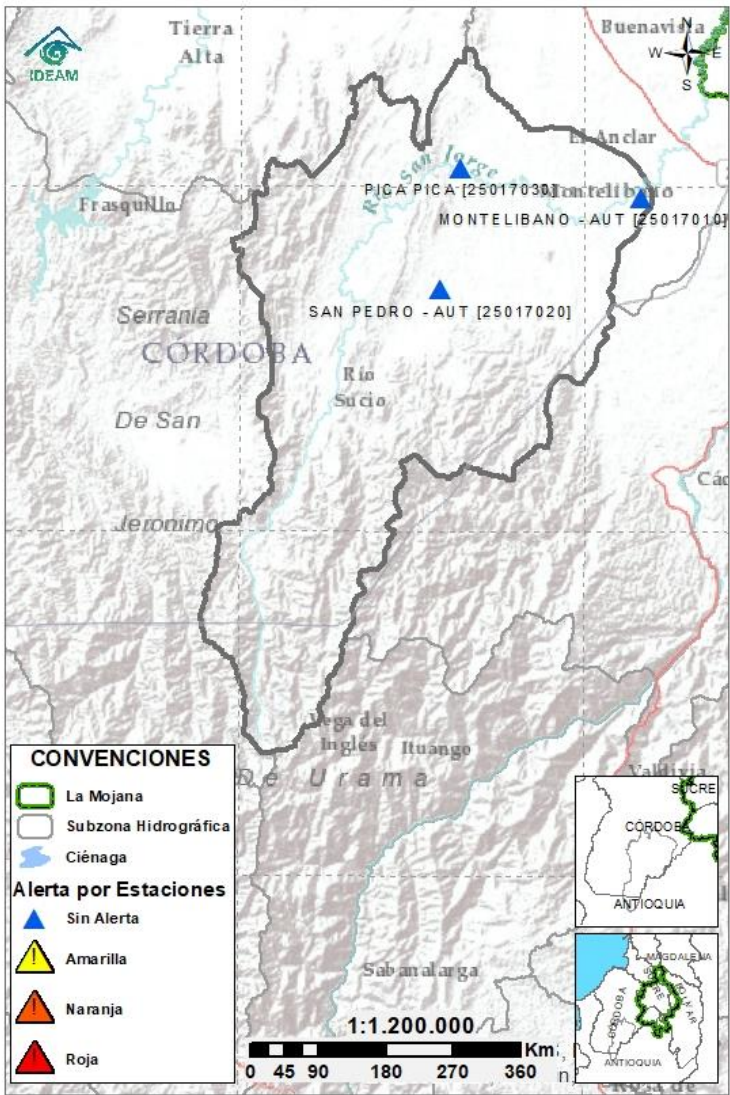
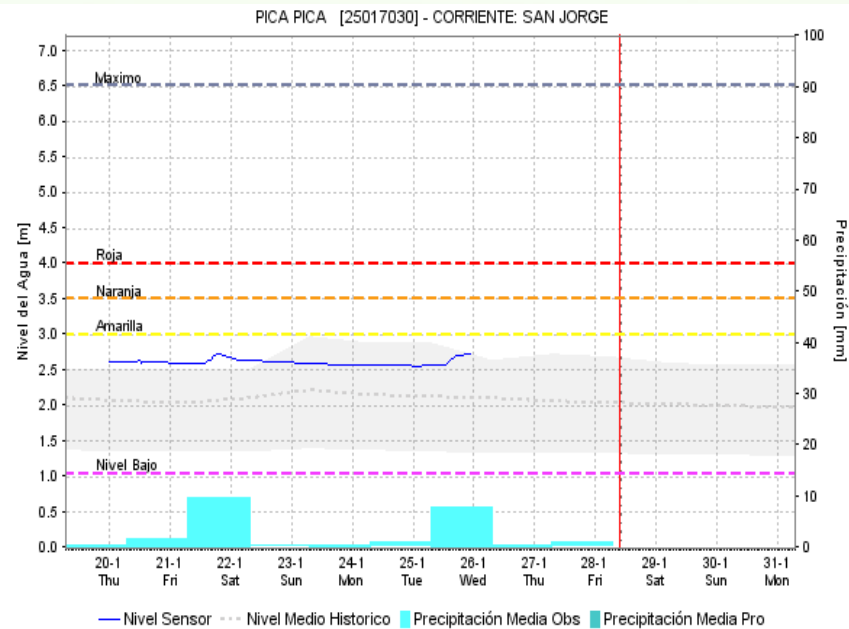
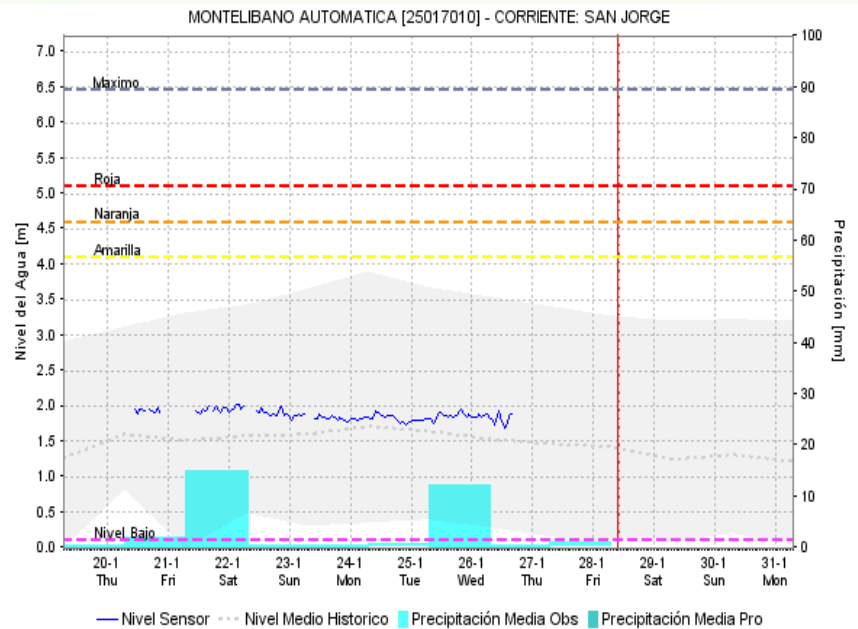
## 2.2.1 SUBZONA HIDROGRÁFICA DEL RÍO SAN JORGE CUENCA ALTA

Subzona hidrográfica	Alerta	Descripción
Cuenca alta del río San Jorge	Sin alerta	Niveles estables en la cuenca alta del río San Jorge, así como en sus aportantes los ríos San Pedro y Uré. Se prevé se mantengan niveles estables para las próximas horas.

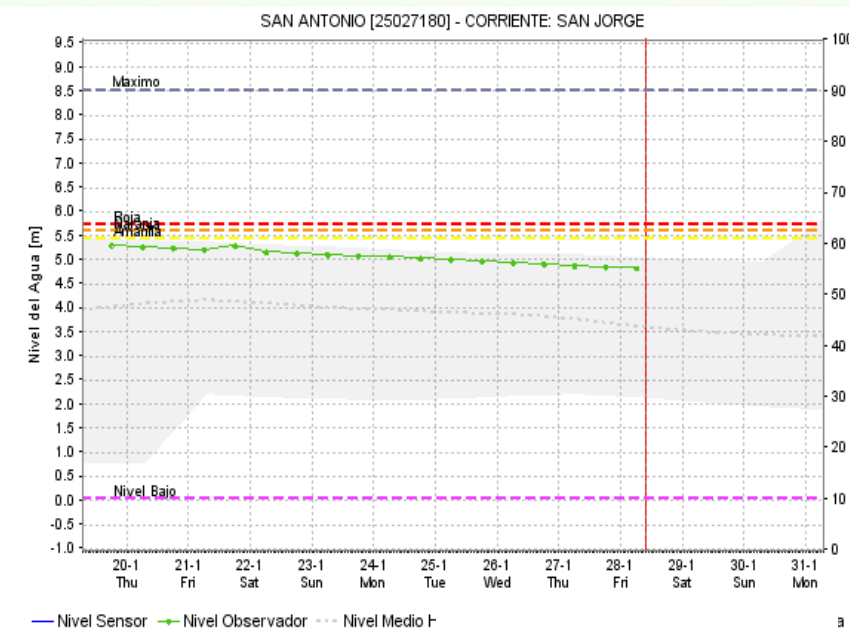
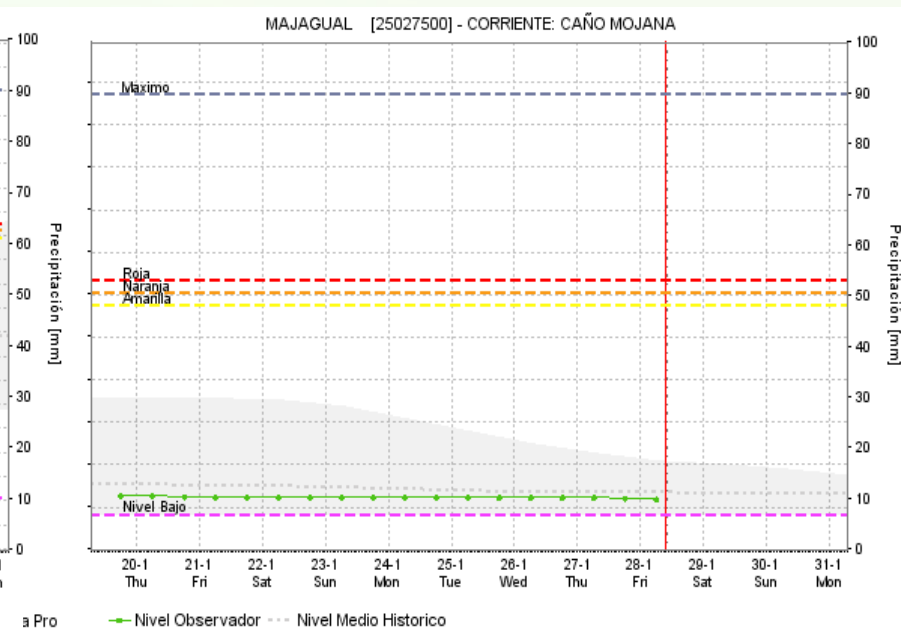
## 2.2.2 SUBZONA HIDROGRÁFICA DEL RÍO SAN JORGE CUENCA BAJA

Subzona hidrográfica	Alerta	Descripción
Cuenca baja del río San Jorge		Niveles en descenso en el río San Jorge (tramo San Benito Abad-Magangué); se destaca la persistencia de: i) extensas áreas inundadas y ii) ingreso continuo de cerca del 60 % del caudal del río Cauca a través del sector Cara de Gato. Para el fin de semana, no se prevé cambios en el comportamiento previamente descrito.
		<b>Nota (27/08/2021):</b> transvase de caudal del río Cauca hacia el Bajo San Jorge, tras el rompimiento del río Cauca en el sector de Cara de Gato), generando afectaciones por inundación en los municipios de Guaranda, Ayapel, Majagual y San Benito Abad.
		<b>Alerta puntual</b> por bajos niveles en el caño Mojana (Majagual), el cual se encuentra sin navegabilidad

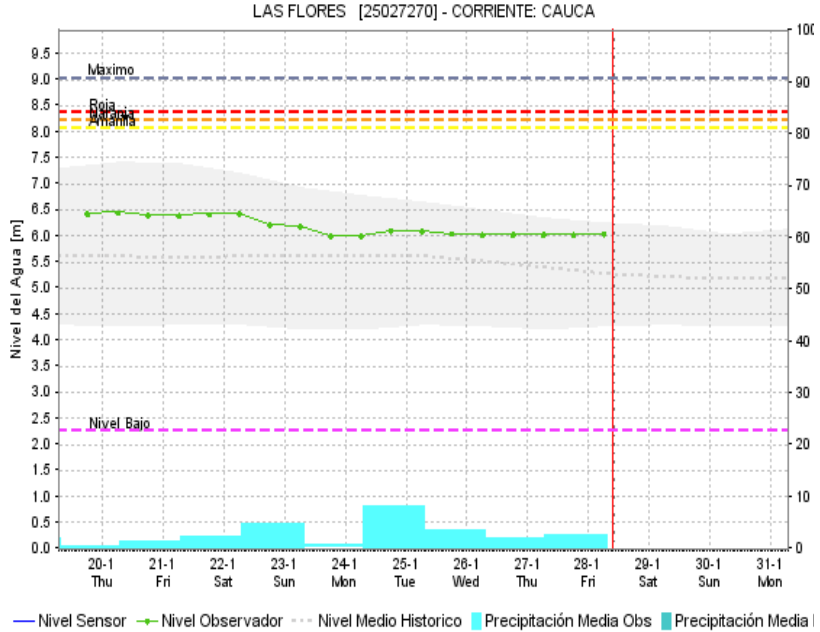
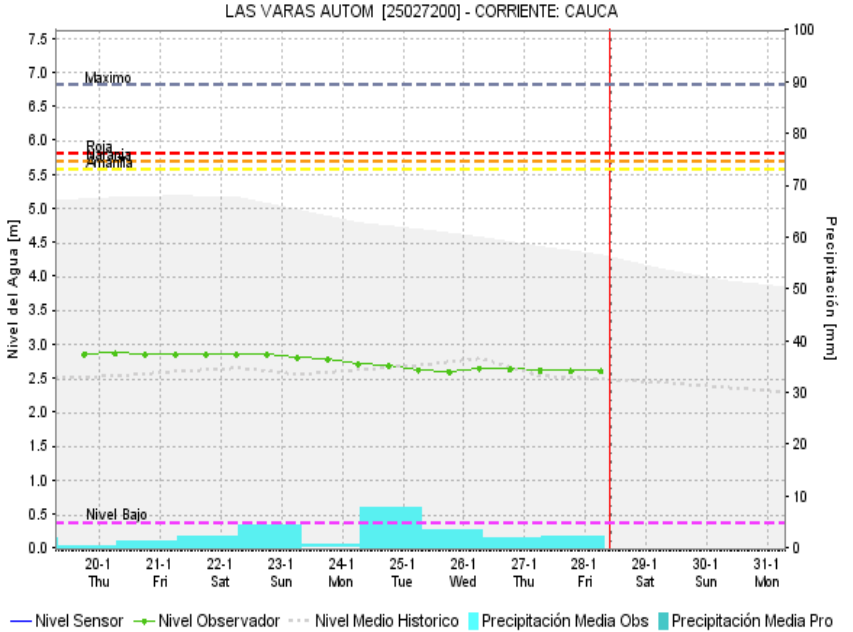
### 2.2.3 DIRECTOS AL BAJO CAUCA - CIÉNAGA LA RAYA ENTRE EL RÍO NECHÍ Y EL BRAZO DE LOBA

Subzona hidrográfica	Alerta	Descripción
Directos al bajo Cauca- Ciénaga La Raya entre el río Nechí y Brazo de Loba	Alerta puntual	Niveles estables en el Bajo Cauca, tramo Nechí-Pinillos, condición predominante para el fin de semana. En el sector de Cara de Gato (San Jacinto del Cauca), se mantiene <b>alerta roja puntual</b> , por trasvase de caudal del río Cauca hacia el Bajo San Jorge.  <b>Nota (27 de agosto):</b> rompimiento del dique por el río Cauca en el sector Cara de Gato (San Jacinto del Cauca), generando el ingreso de agua hacia el Bajo San Jorge.

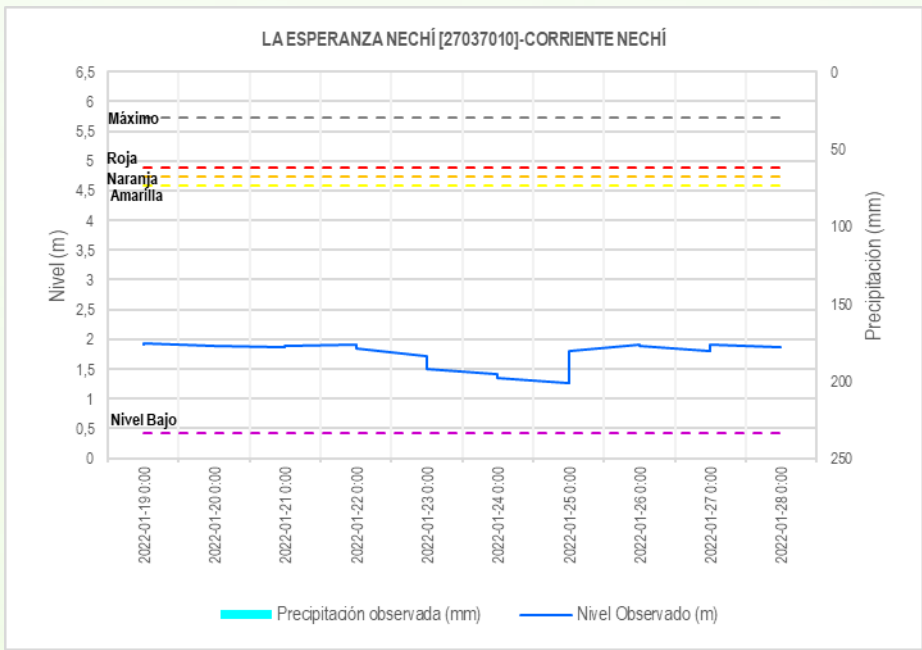
## 2.2.4 SUBZONA HIDROGRÁFICA DEL RÍO NECHÍ CUENCA BAJA

Subzona hidrográfica	Alerta	Descripción
Cuenca baja del río Nechí	Sin alerta	Descenso de niveles en el río Nechí y sus aportantes, comportamiento que se mantendría para el día de hoy y fin de semana.

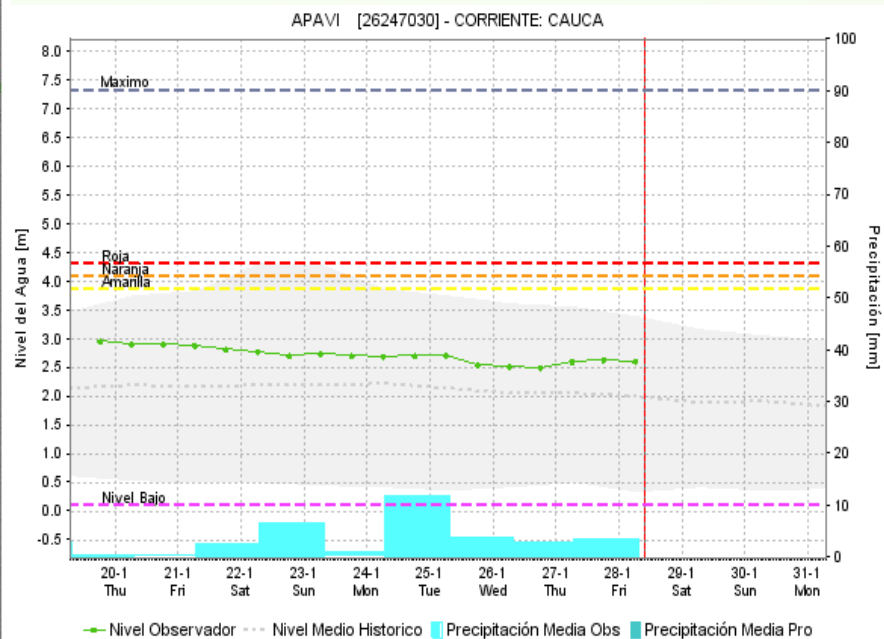
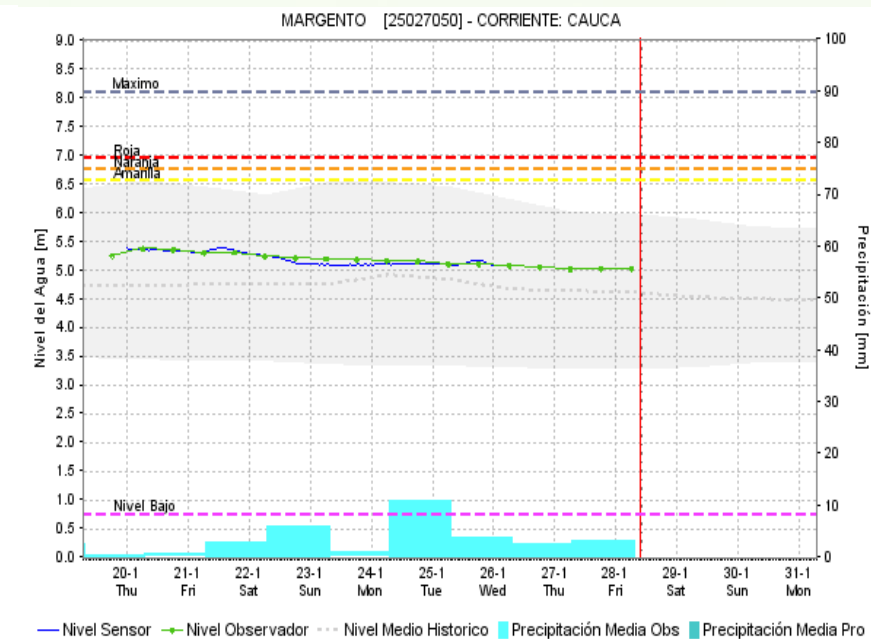
## 2.2.5 DIRECTOS AL CAUCA ENTRE PTO. VALDIVIA Y RÍO NECHÍ

Niveles estables en el río Cauca en el tramo entre los municipios de Valdivia y Nechí.

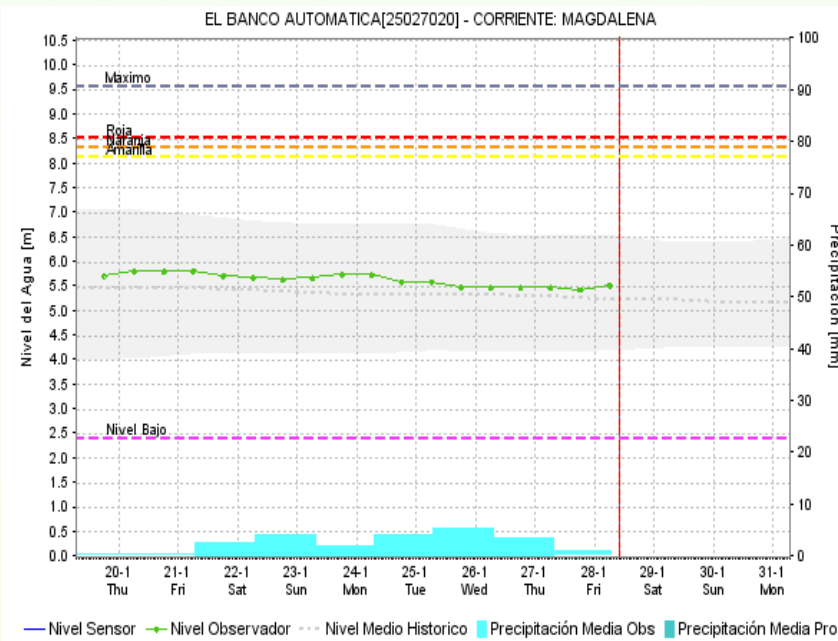
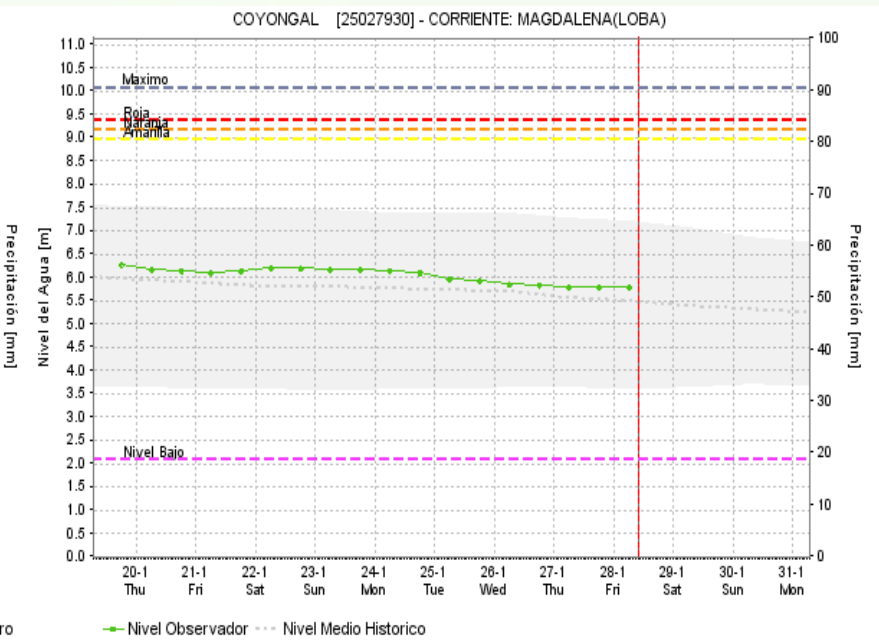
# 2.2.6 DIRECTOS AL BAJO MAGDALENA ENTRE EL BANCO Y EL PLATO

Subzona hidrográfica	Alerta	Descripción
Directos Bajo Magdalena entre el Banco y el Plato	Sin alerta	Descenso de niveles en el Bajo Magdalena, el Brazo de Mompós (municipios de Guamal, San Sebastián de Buenavista, Mompós, San Zenón, Talaigua Nuevo, Santa Ana y Santa Bárbara de Pinto) y el Brazo de Loba (El Banco San Martín de Loba, Hatillo de Loba, Barranco de Loba y Pinillos). No se prevé cambios en este comportamiento para los siguientes días.
