BOLETÍN HIDROMETEOROLÓGICO DE LA MOJANA

San Marcos, Sucre 17 de enero de 2024
Hora de la actualización: 12:00 HLC

BOLETÍN No: 011/2024

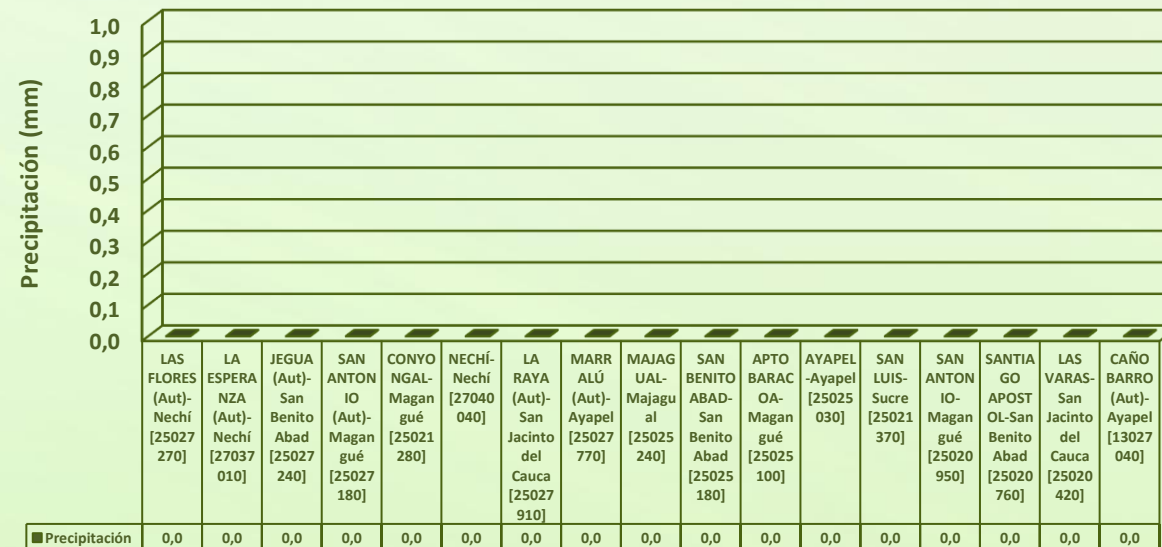
Lluvia registrada el 16 enero de 2024

Precipitación: sin lluvias

Temperatura: se registró una temperatura máxima de 36,9°C el 16 de enero en el municipio de Magangué y una mínima de 23,8°C en la madrugada del 17 de enero en el municipio de Magangué.

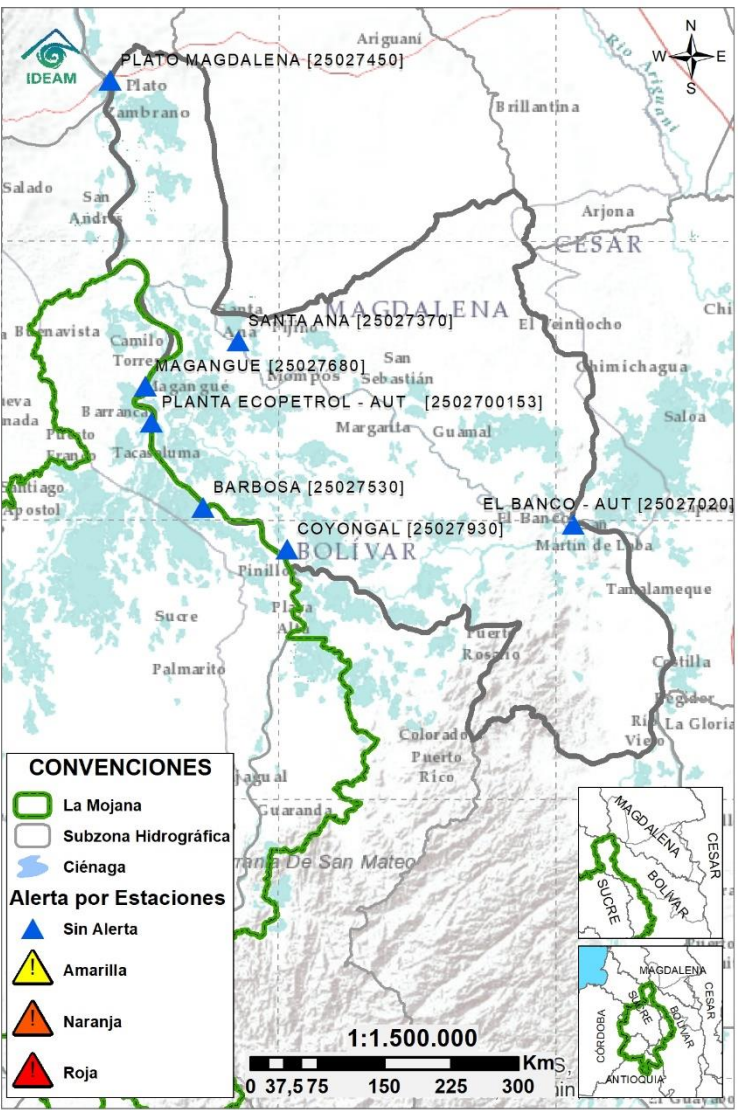
2.2.6 DIRECTOS AL BAJO MAGDALENA ENTRE EL BANCO Y EL PLATO

Subzona hidrográfica	Alerta	Descripción
Directos Bajo Magdalena entre el Banco y el Plato	Sin alerta	Predominio de descenso de niveles en el Bajo Magdalena, incluyendo los brazos de Loba (municipios de Barranco de Loba, Pinillos, Magangué y Cicuco) y Mompós (Mompós, San Zenón, Talaigua Nuevo, Santa Ana y Santa Bárbara de Pinto). Se registran valores cercanos a los mínimos históricos para la época, dicha condición se mantendrá durante la semana.
