BOLETÍN HIDROMETEOROLÓGICO DE LA MOJANA

San Marcos, Sucre 23 de enero de 2024
Hora de la actualización: 12:00 HLC

BOLETÍN No: 015/2024

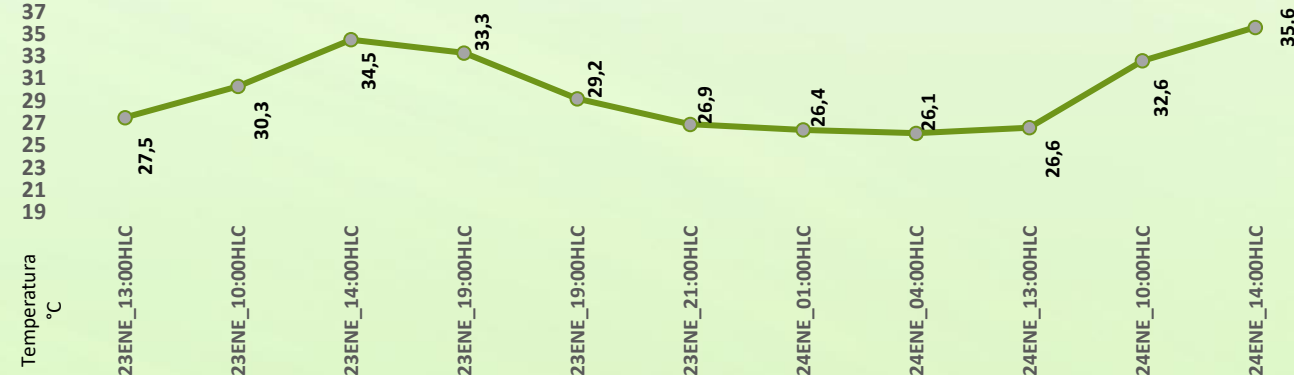
Pronóstico de temperaturas medias para los próximos 02 días

Temperatura: las temperaturas máximas oscilarán entre los 33°C y 35°C y las mínimas entre los 23°C y 25°C. Las sensaciones térmicas máximas estimadas oscilarán entre los 33°C y 38°C.
