# BOLETÍN HIDROMETEOROLÓGICO DE LA MOJANA

San Marcos, Sucre 02 de febrero de 2022

BOLETÍN No: 515

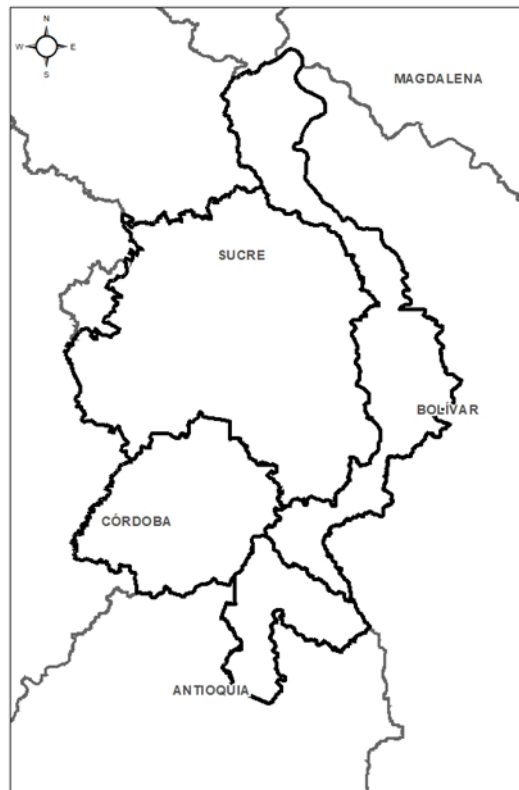
Precipitación acumulada  
01/02/2022 (07:00) – 02/02/2022 (07:00).  
Fuente: IDEAM

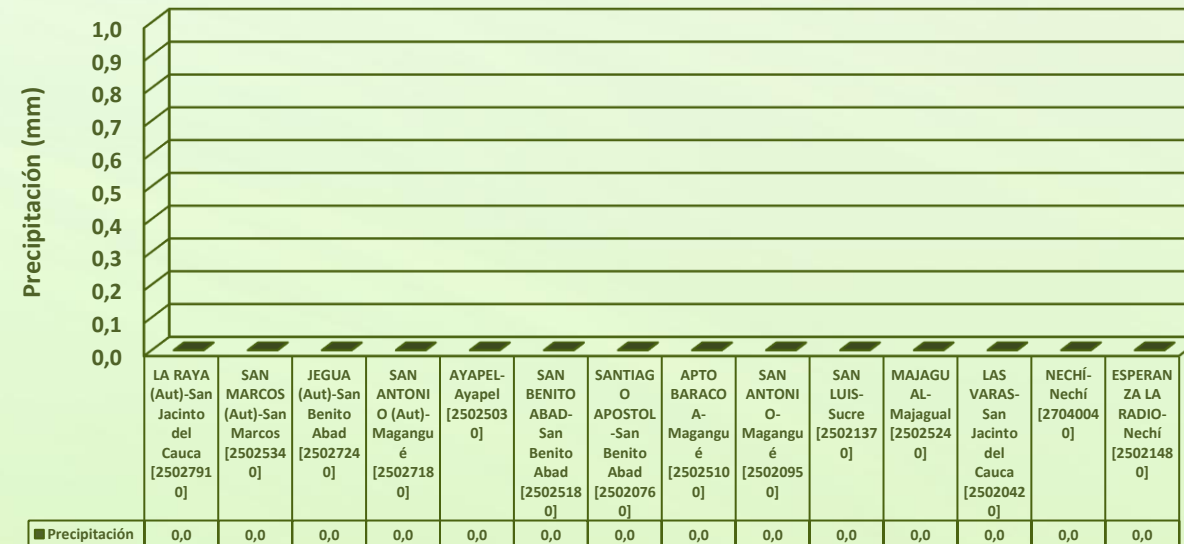
## Lluvia Registrada el 01 de febrero de 2022

**Precipitación:** sin lluvias.

**Temperatura:** se registró una temperatura máxima de 34,9°C el día 01 de febrero a las 16:00 horas en el municipio de Ayapel, y una mínima de 22,7°C en la madrugada del 02 de febrero.

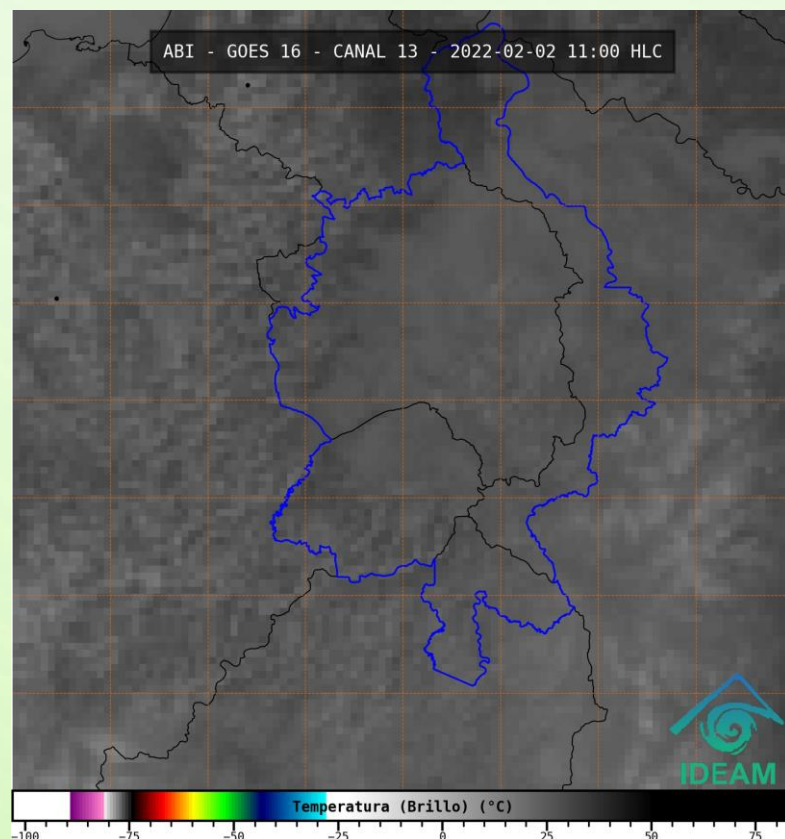
Imagen de satélite IR 11:00 HLC  
Fuente: IDEAM

En las últimas horas se ha mantenido el cielo parcialmente nublado y sin lluvias .

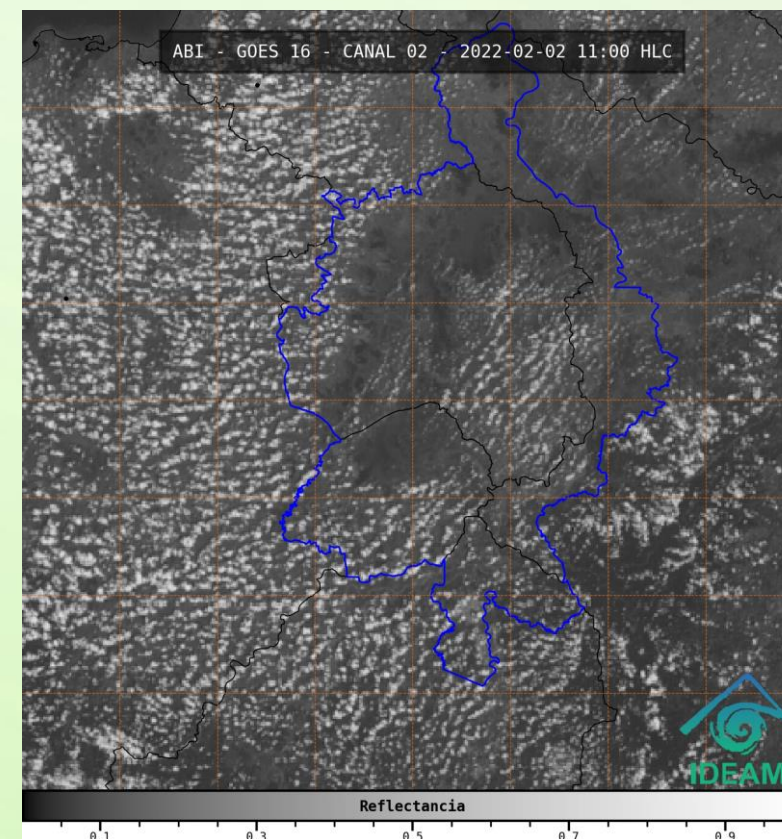
Imagen de satélite visible 11:00 HLC  
Fuente: IDEAM

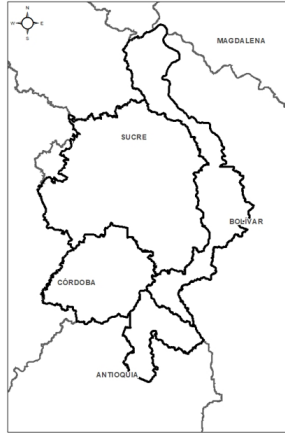
ACUMULADO DEL 02 AL 03 DE FEBRERO

**Precipitación:** se prevé tiempo seco en todas las jornadas.

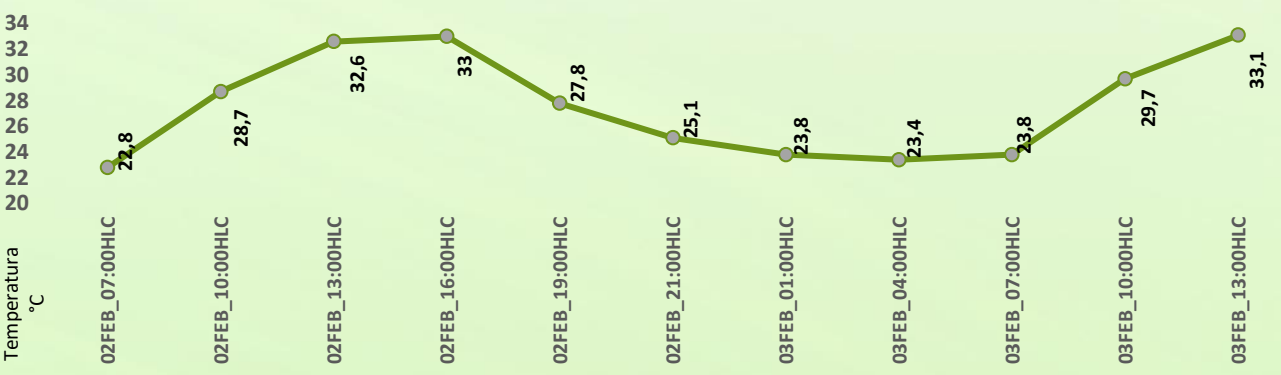
Pronóstico de temperaturas medias para los próximos 02 días

**Temperatura:** las temperaturas máximas oscilarán entre los 34°C y 35°C y las mínimas entre los 23°C y 25°C. Las sensaciones térmicas máximas estimadas oscilarán entre los 35°C y 37°C.

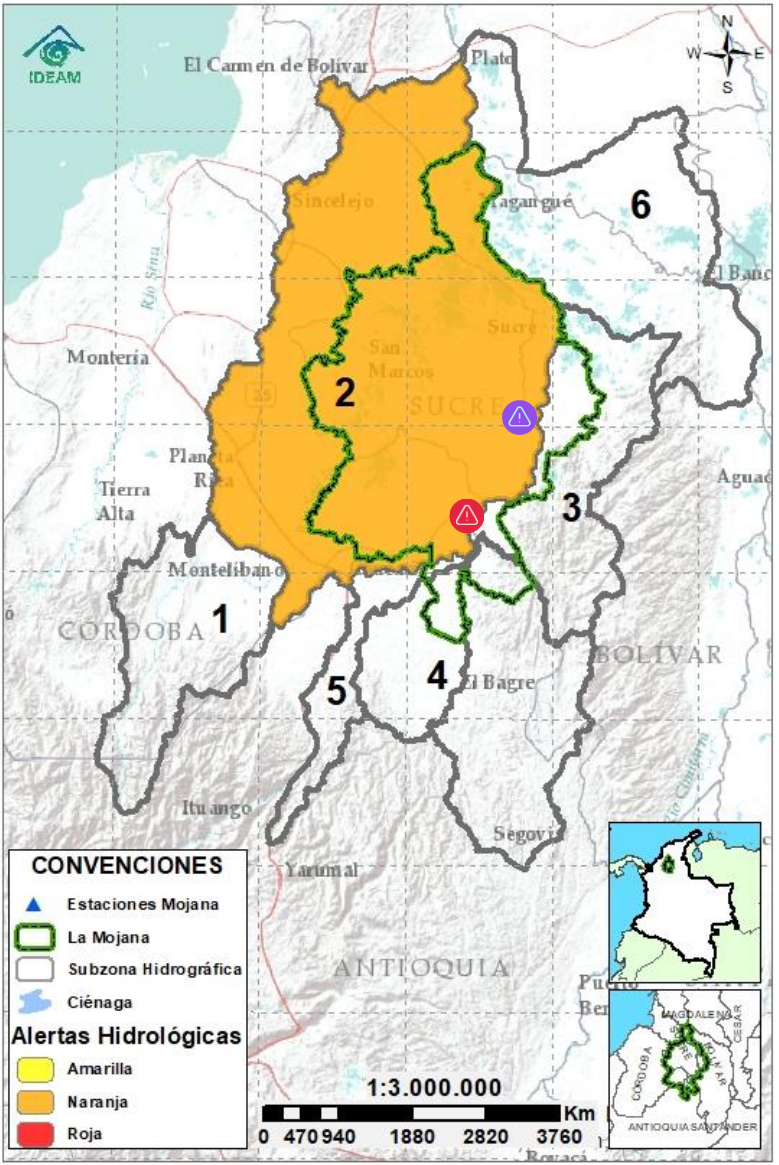
**Descripción condiciones hidrológicas:** se mantiene la alerta naranja en la cuenca baja del río San Jorge ante la persistencia de inundaciones por el continuo ingreso del río Cauca a través de Cara de Gato, zona en la que se tiene alerta roja puntual. Sin embargo, tanto en el río San Jorge como el sistema de ciénagas y caños asociado predomina el descenso de niveles. Por su parte, el Bajo Magdalena y el Bajo Cauca, continúan en descenso gradual, comportamiento que continuará a lo largo del día.

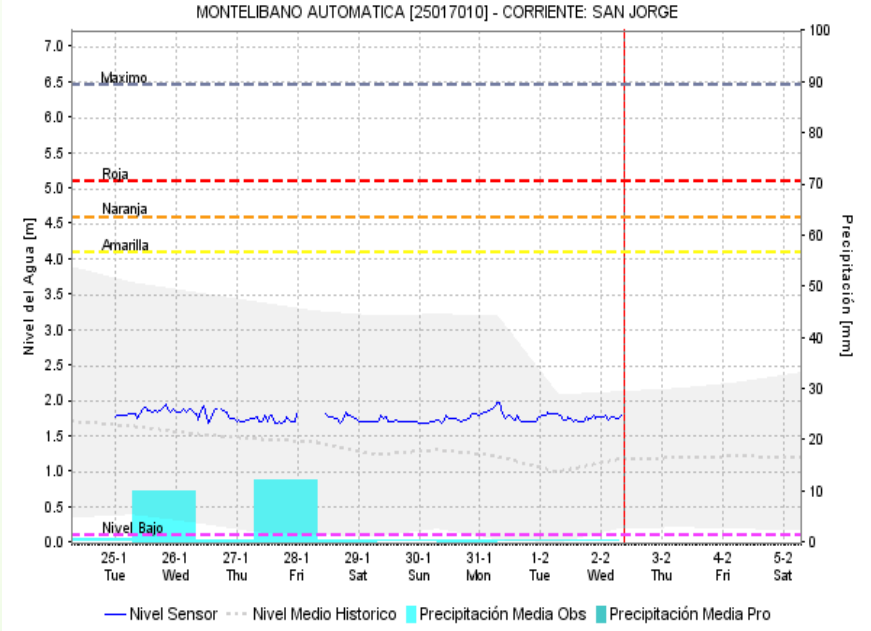
## 2.2.1 SUBZONA HIDROGRÁFICA DEL RÍO SAN JORGE CUENCA ALTA

Subzona hidrográfica	Alerta	Descripción
Cuenca alta del río San Jorge	Sin alerta	Predominio de niveles estables en el río San Jorge, así como en sus aportantes: los ríos Uré y San Pedro, comportamiento que se mantendrá durante el día.

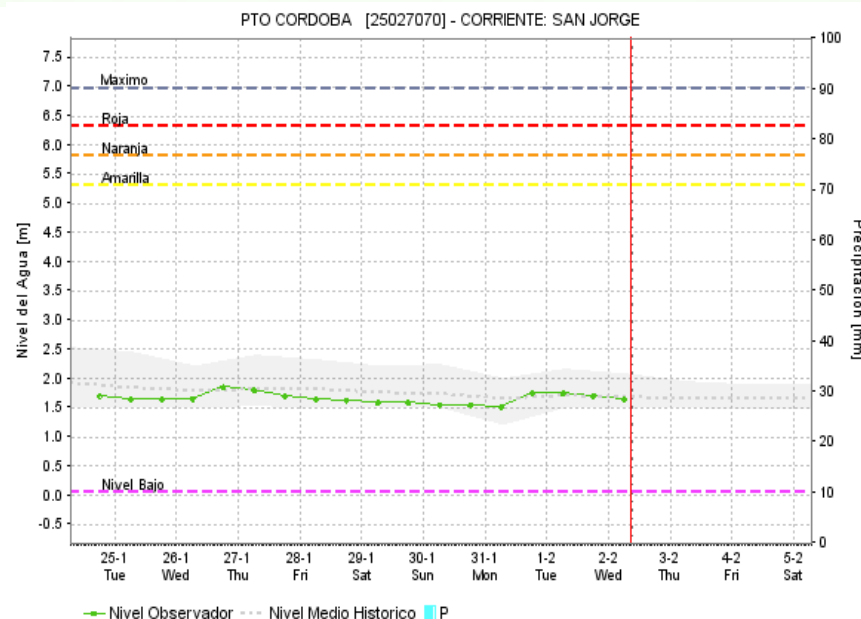
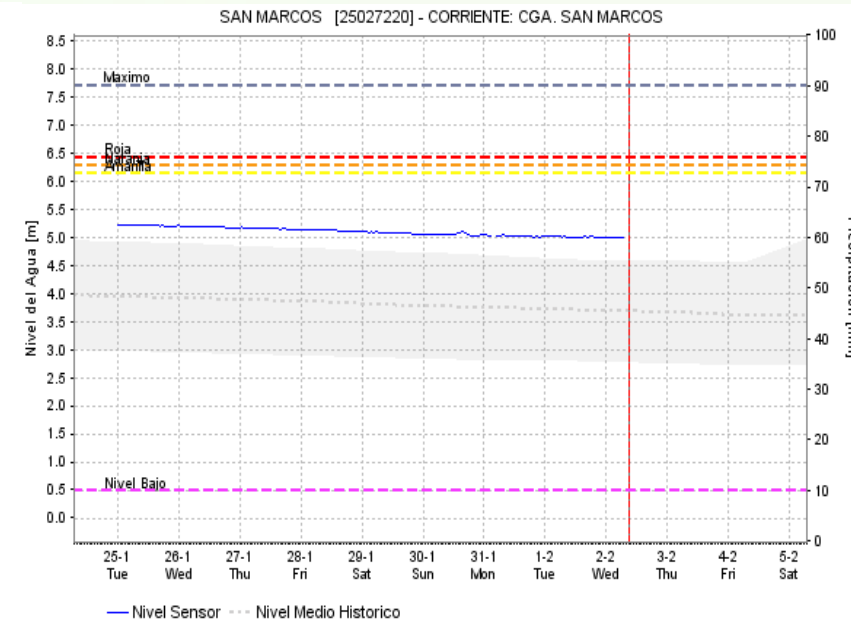
## 2.2.2 SUBZONA HIDROGRÁFICA DEL RÍO SAN JORGE CUENCA BAJA

Subzona hidrográfica	Alerta	Descripción
Cuenca baja del río San Jorge		Incremento ligero de niveles del río en el tramo Ayapel-San Marcos por transito de creciente, mientras en el tramo San Benito Abad-Magangué y en el sistema de ciénagas y caños asociados predomina la condición de descenso. Se destaca la persistencia de: i) extensas áreas inundadas y ii) ingreso continuo de cerca del 60 % del caudal del río Cauca a través del sector Cara de Gato. <b>Nota (27/08/2021):</b> transvase de caudal del río Cauca hacia el Bajo San Jorge, tras el rompimiento del río Cauca en el sector de Cara de Gato), generando afectaciones por inundación en los municipios de Guaranda, Ayapel, Majagual y San Benito Abad.
		<b>Alerta puntual</b> por bajos niveles en el caño Mojana (Majagual), el cual se encuentra sin navegabilidad

<b>Niveles en descenso</b>	Predominio de descenso en el río San Jorge y sistema cenagoso y de caños asociado, pero con persistencia de inundaciones en extensas áreas de la cuenca baja. Alerta puntual por bajos niveles en el caño Mojana (municipio de Majagual).
Alerta puntual	3	Bajo Magdalena-Cauca - San Jorge	Directos al Bajo Cauca-ciénaga La Raya entre el río Nechí y Brazo de Loba

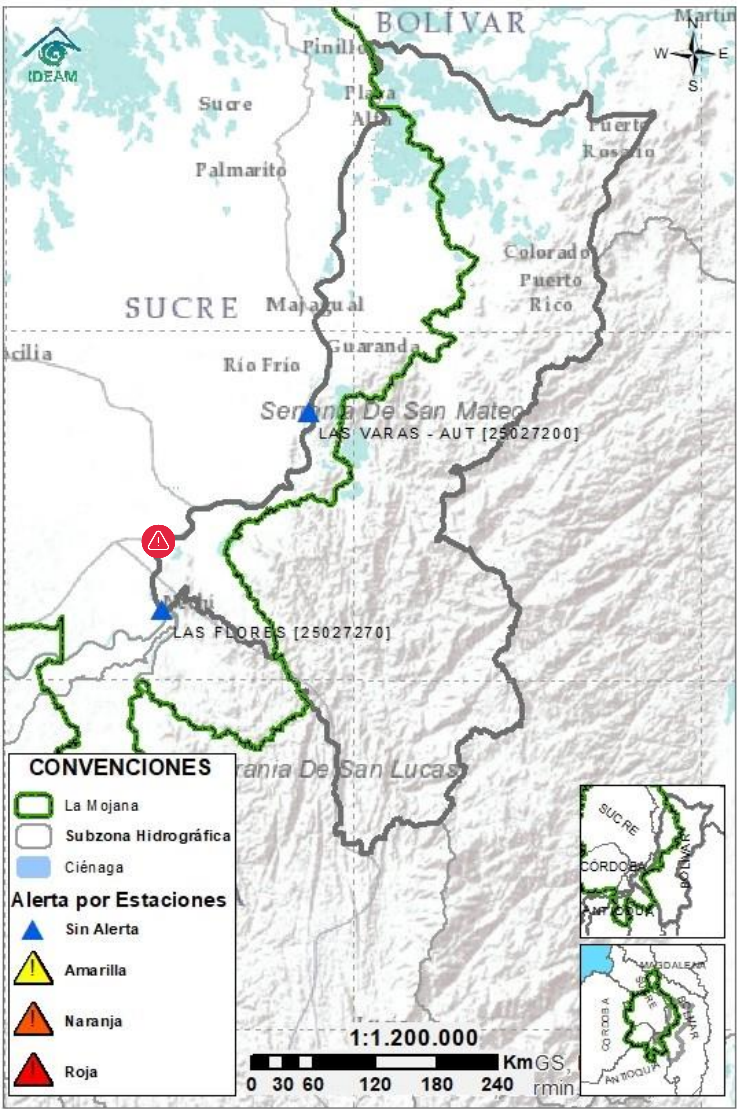
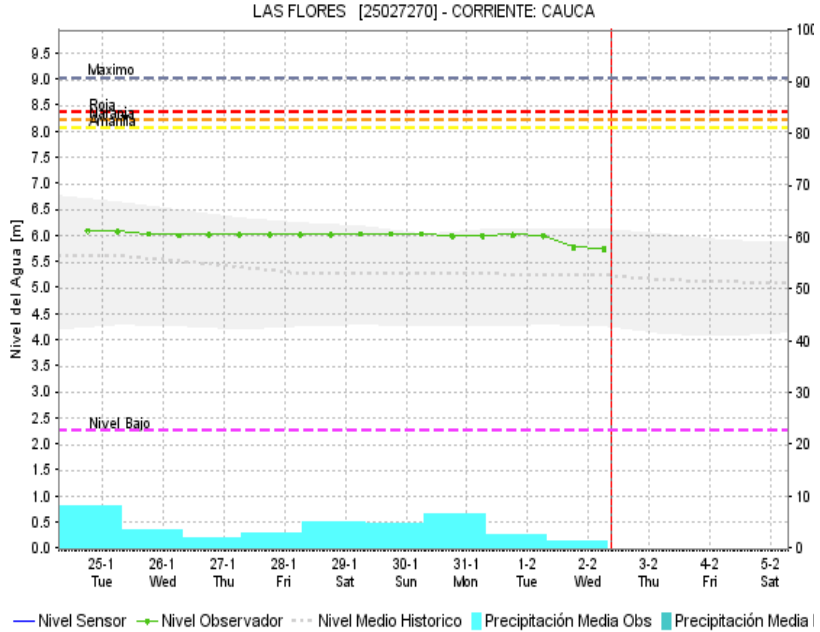
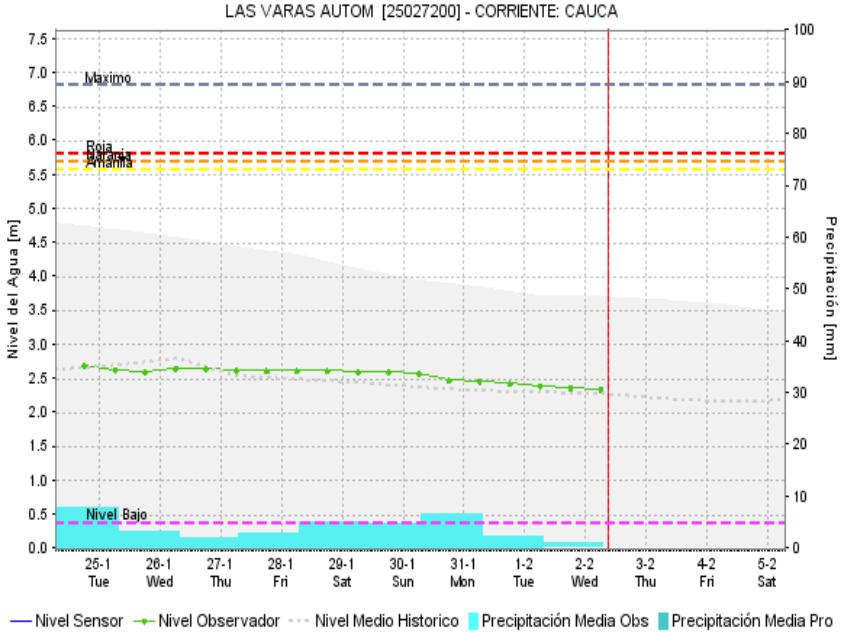
### 2.2.3 DIRECTOS AL BAJO CAUCA - CIÉNAGA LA RAYA ENTRE EL RÍO NECHÍ Y EL BRAZO DE LOBA

Subzona hidrográfica	Alerta	Descripción
Directos al bajo Cauca- Ciénaga La Raya entre el río Nechí y Brazo de Loba	Alerta puntual	Niveles en descenso en el Bajo Cauca, tramo Guaranda-Pinillos, condición predominante para el día. En el sector de Cara de Gato (San Jacinto del Cauca), se mantiene <b>alerta roja puntual</b> , por trasvase de caudal del río Cauca hacia el Bajo San Jorge.  <b>Nota (27 de agosto):</b> rompimiento del dique por el río Cauca en el sector Cara de Gato (San Jacinto del Cauca), generando el ingreso de agua hacia el Bajo San Jorge.

<b>Niveles en descenso</b>	Niveles en descenso en el Bajo Cauca, tramo Guaranda-Pinillos. Alerta roja puntual en Cara de Gato (San Jacinto del Cauca) por trasvase de caudal del río Cauca hacia el Bajo San Jorge.

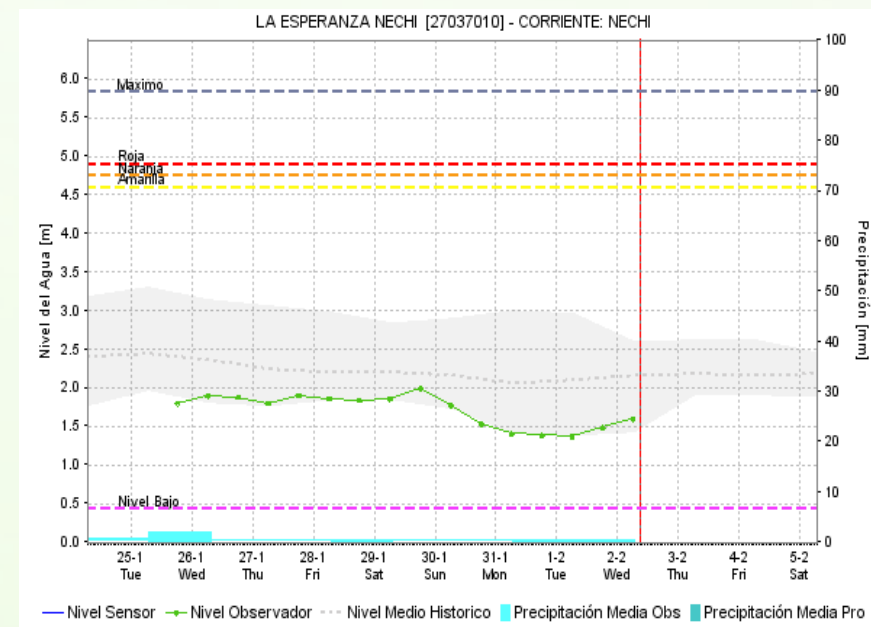
## 2.2.4 SUBZONA HIDROGRÁFICA DEL RÍO NECHÍ CUENCA BAJA

Subzona hidrográfica	Alerta	Descripción
Cuenca baja del río Nechí	Sin alerta	Ascenso ligero de niveles en el río Nechí a la altura de la cabecera municipal de Nechí, comportamiento que se mantendría durante las próximas horas.

<b>Niveles en ascenso</b>	Ascenso ligero del río Nechí a la altura de la cabecera municipal de Nechí, comportamiento que se mantendría durante las próximas horas
Sin alerta	5	Cauca	Directos al Cauca entre Pto. Valdivia y río Nechí

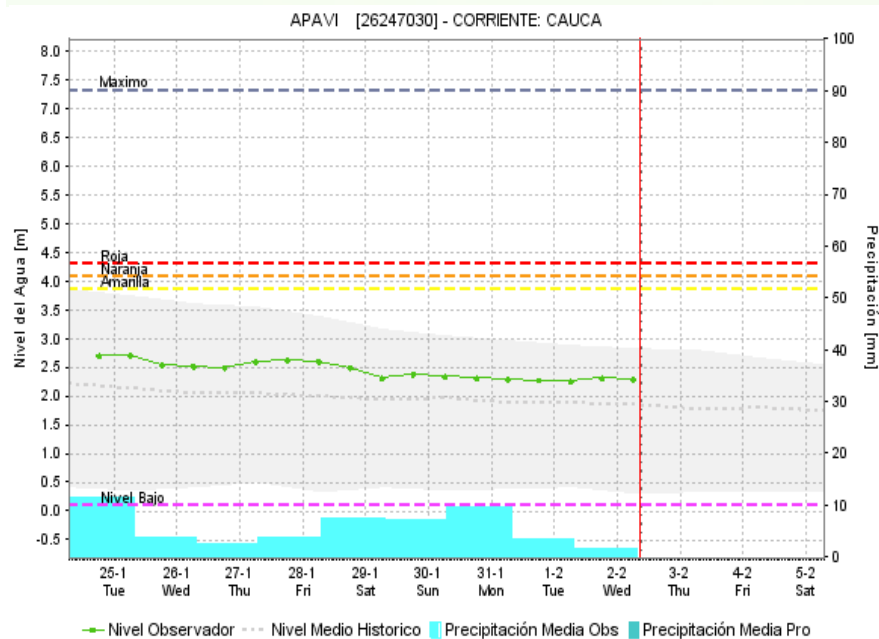
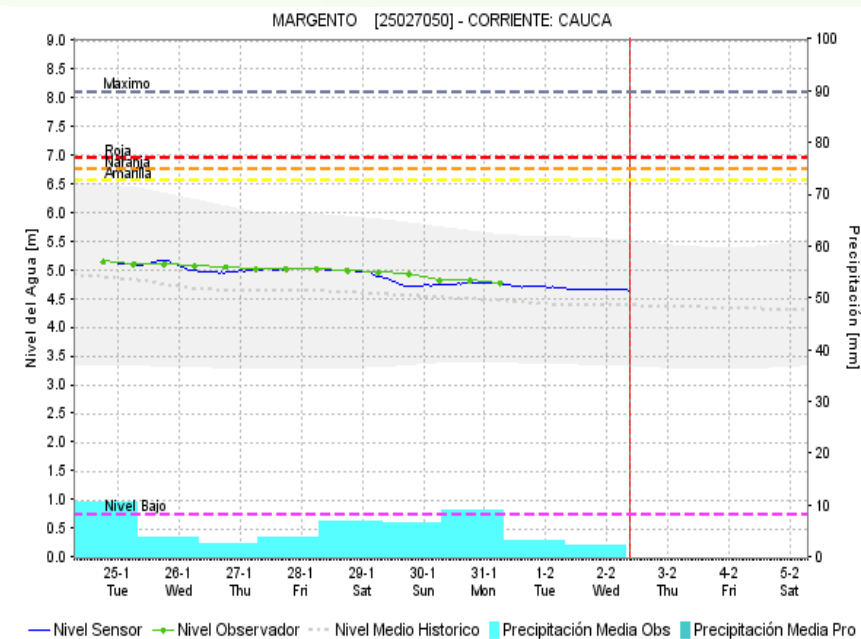
## 2.2.5 DIRECTOS AL CAUCA ENTRE PTO. VALDIVIA Y RÍO NECHÍ

Estabilización de niveles en el río Cauca en su recorrido por los municipios de Valdivia, Tarazá, Cáceres, Caucasia y Nechí, condición que persistirá durante el día.

<b>Niveles estables</b>	Estabilización del río Cauca entre Valdivia y Nechí, condición predominante a lo largo del día.
Sin alerta	6	Bajo Magdalena	Directos Bajo Magdalena entre El Banco y Plato

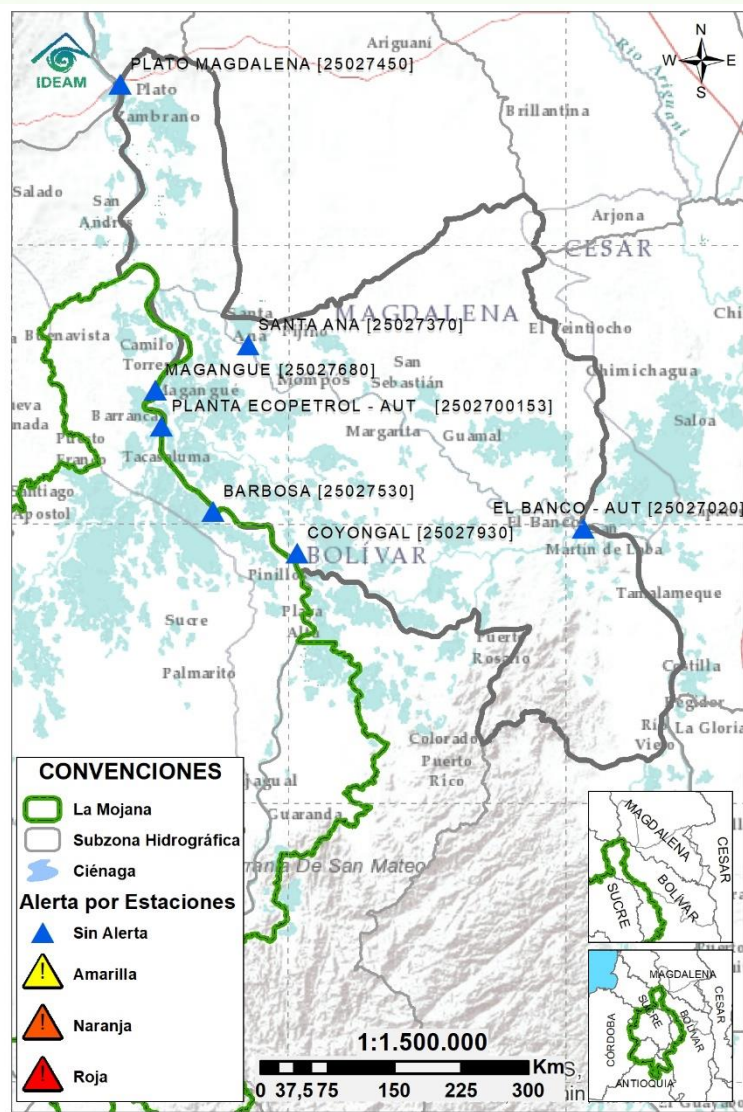
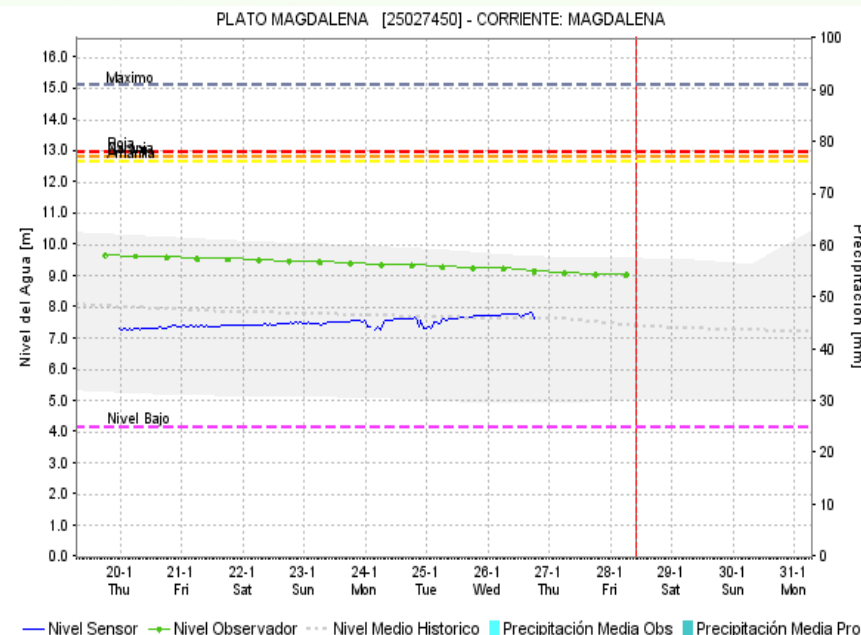
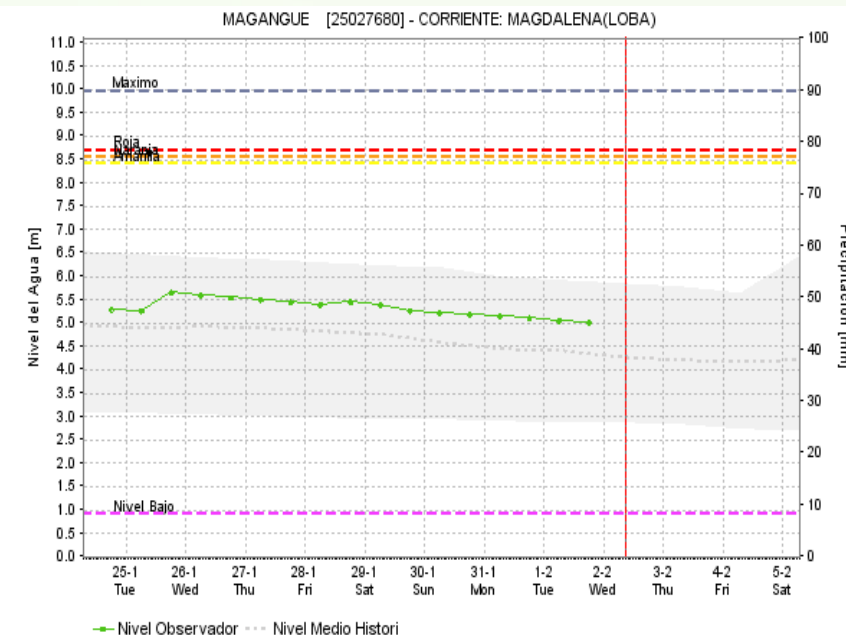
## 2.2.6 DIRECTOS AL BAJO MAGDALENA ENTRE EL BANCO Y EL PLATO

Subzona hidrográfica	Alerta	Descripción
Directos Bajo Magdalena entre el Banco y el Plato	Sin alerta	Descenso de niveles en el Bajo Magdalena, el Brazo de Mompós (municipios de Guamal, San Sebastián de Buenavista, Mompós, San Zenón, Talaigua Nuevo, Santa Ana y Santa Bárbara de Pinto) y el Brazo de Loba (El Banco San Martín de Loba, Hatillo de Loba, Barranco de Loba y Pinillos). No se prevé cambios en este comportamiento para los siguientes días.

<b>Niveles en descenso</b>	Descenso de niveles en el Bajo Magdalena entre El Banco y Plato, condición similar a la registrada en el Brazo de Loba y el Brazo de Mompós.
