BOLETÍN HIDROMETEOROLÓGICO DE LA MOJANA

San Marcos, Sucre 03 de febrero de 2022

BOLETÍN No: 516

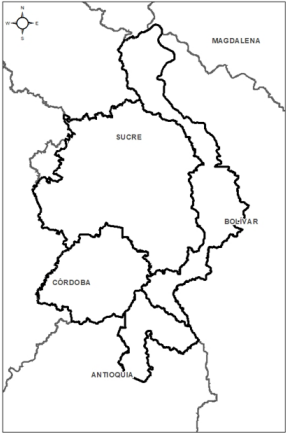
TARDE DEL 03 DE FEBRERO

Precipitación: para la tarde se prevé tiempo seco en la región, en la noche y madrugada no se descartan posibles lluvias al sur oriente sobre los municipios de Guaranda, Nechí y San Jacinto del Cauca.

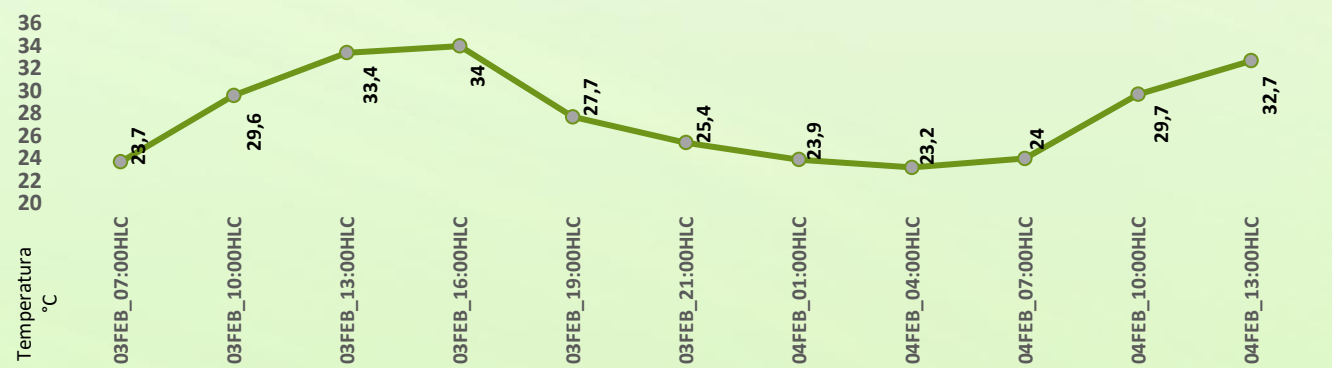
Pronóstico de temperaturas medias para los próximos 02 días

Temperatura: las temperaturas máximas oscilarán entre los 34°C y 35°C y las mínimas entre los 23°C y 25°C. Las sensaciones térmicas máximas estimadas oscilarán entre los 35°C y 37°C.
