BOLETÍN HIDROMETEOROLÓGICO DE LA MOJANA

San Marcos, Sucre 09 de febrero de 2022

BOLETÍN No: 520

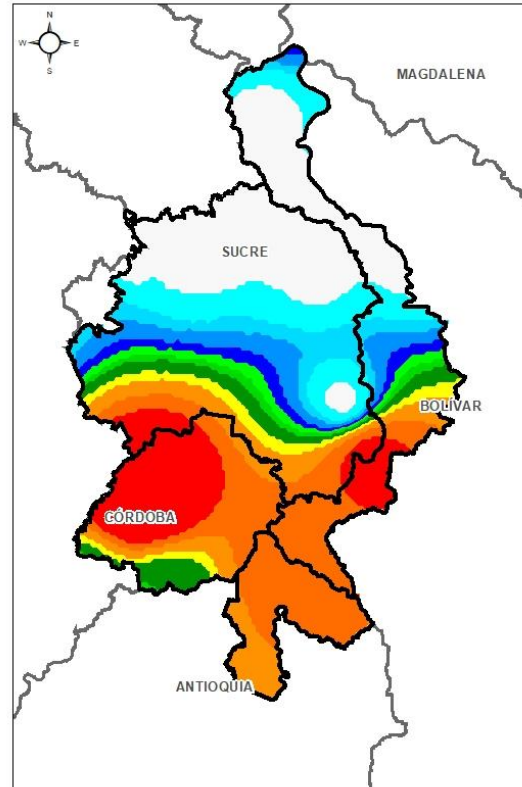
Precipitación acumulada
08/02/2022 (07:00) – 09/02/2022 (07:00).
Fuente: IDEAM

Precipitación: en horas de la tarde se iniciaron unas lluvias en sectores de los municipios de San Marcos y Ayapel, luego en horas de la noche y madrugada, se incrementó la nubosidad generando lluvias en gran parte del territorio mojanero.

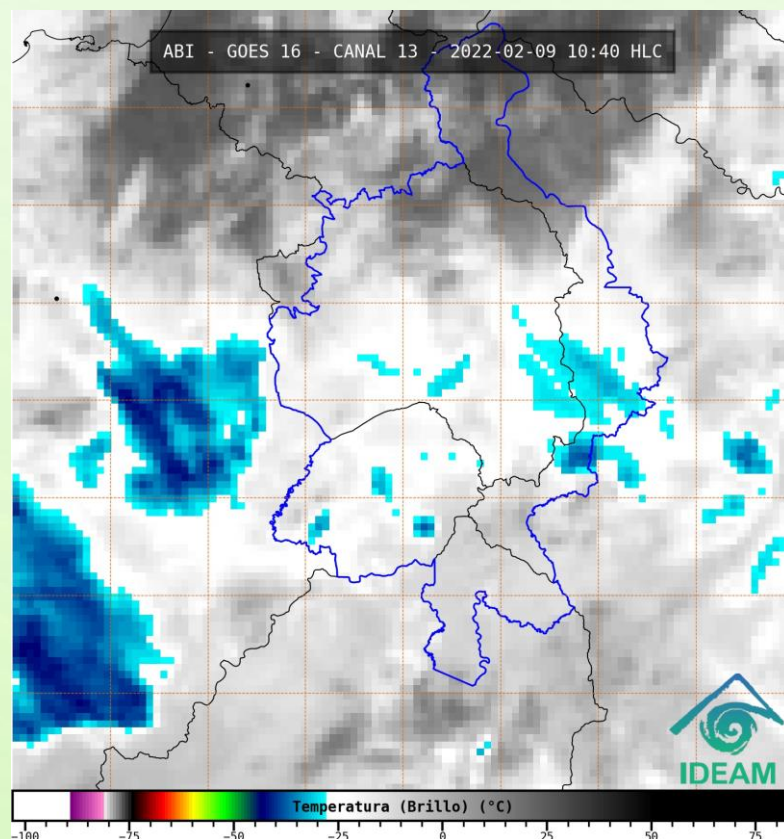
Imagen de satélite IR 10:40 HLC
Fuente: IDEAM

En las últimas horas se ha mantenido el cielo parcialmente nublado en toda la región, sin lluvias.

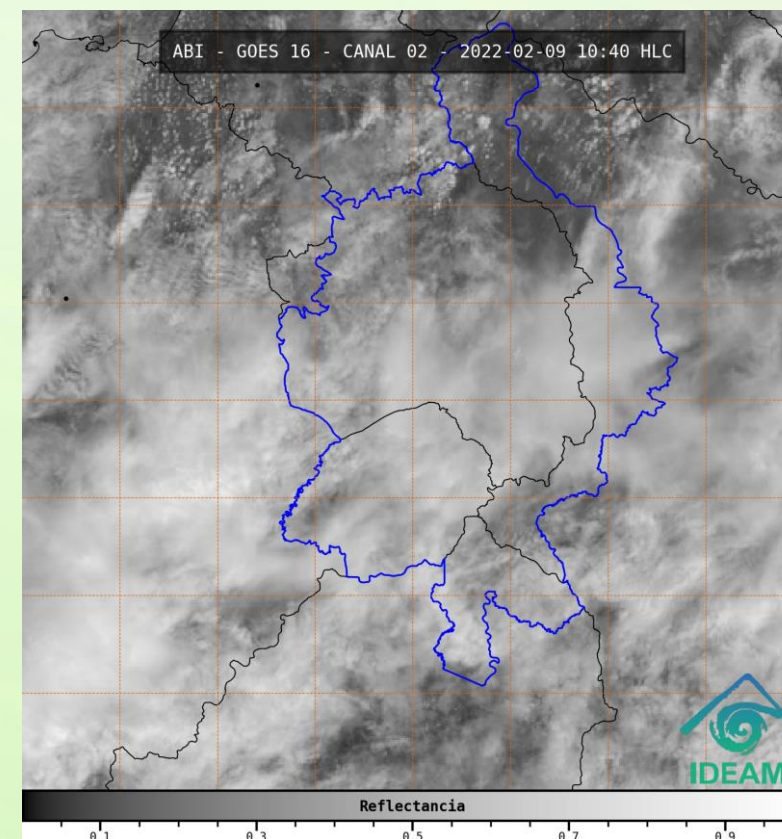
Imagen de satélite visible 10:40 HLC
Fuente: IDEAM

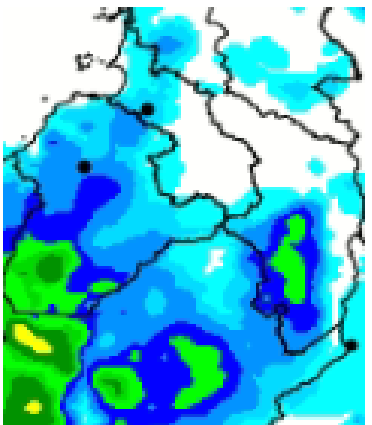
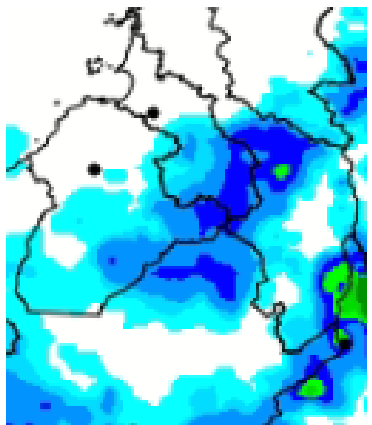
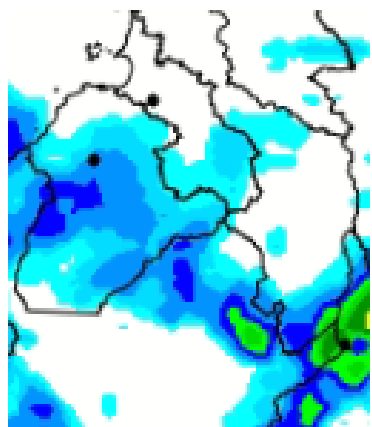
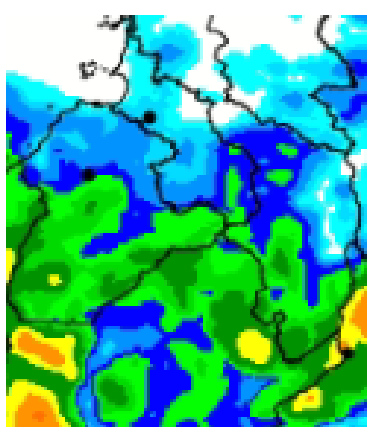
TARDE DEL 09 DE FEBRERO

NOCHE DEL 09 DE FEBRERO

MADRUGADA DEL 10 DE FEBRERO

ACUMULADO DEL 09 AL 10 DE FEBRERO

Precipitación: se prevé cielo parcialmente nublado en horas de la tarde, sin lluvias, luego en horas de la noche y madrugada, se espera incremento de la nubosidad con probabilidad de lluvias principalmente en sectores de los municipios de Guaranda, Majagual, San Jacinto del Cauca, Nechí, y Ayapel.

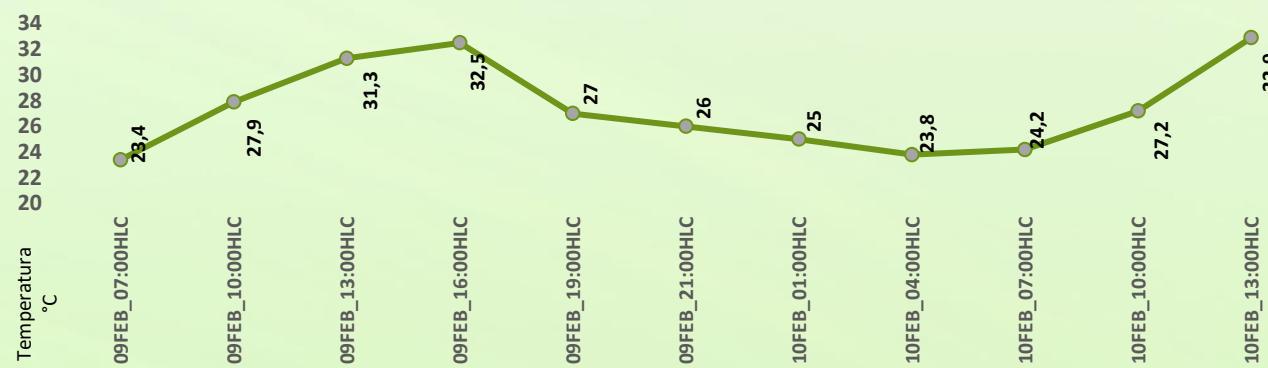
Pronóstico de temperaturas medias para los próximos 02 días

Temperatura: las temperaturas máximas oscilarán entre los 33°C y 34°C y las mínimas entre los 23°C y 25°C. Las sensaciones térmicas máximas estimadas oscilarán entre los 33°C y 35°C.

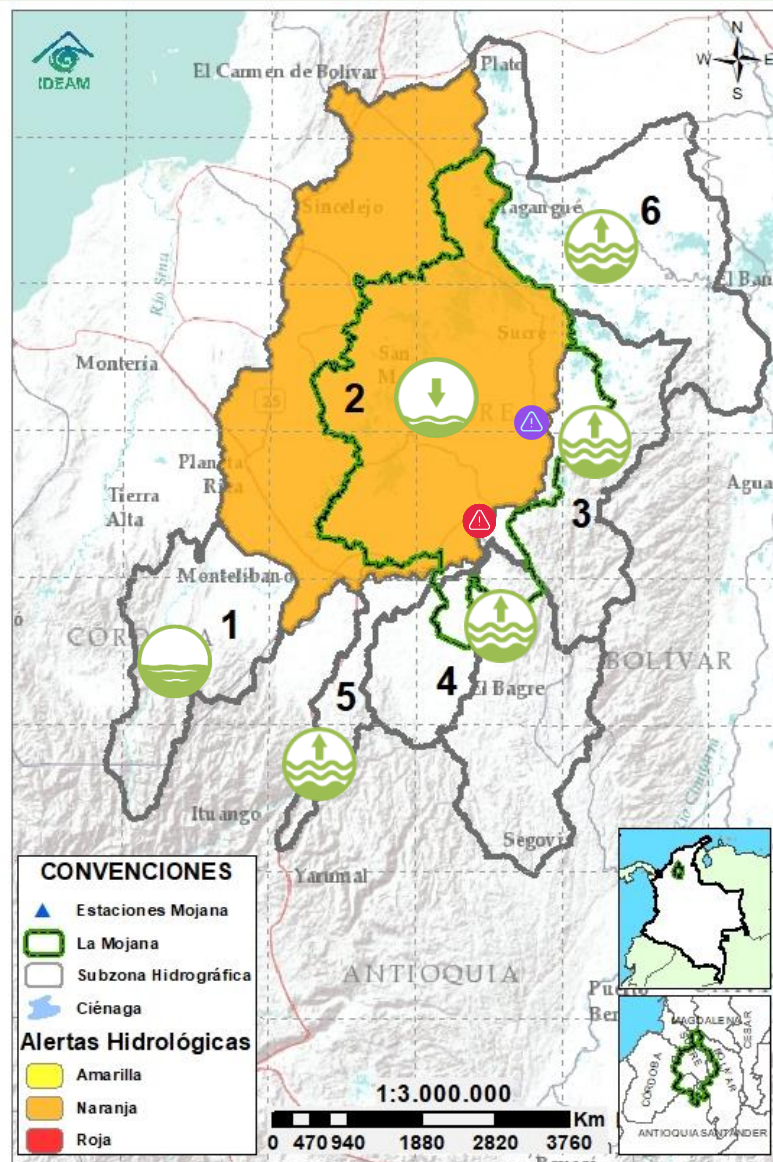
Condiciones hidrológicas antecedentes para el 02/02/2022

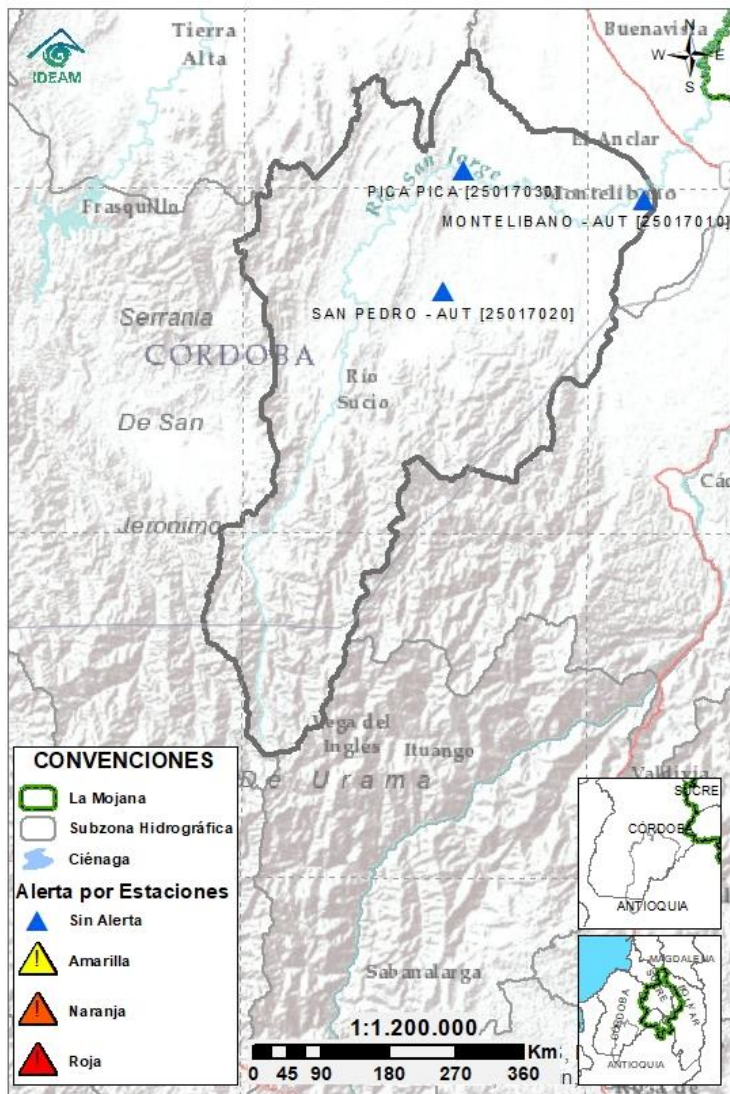
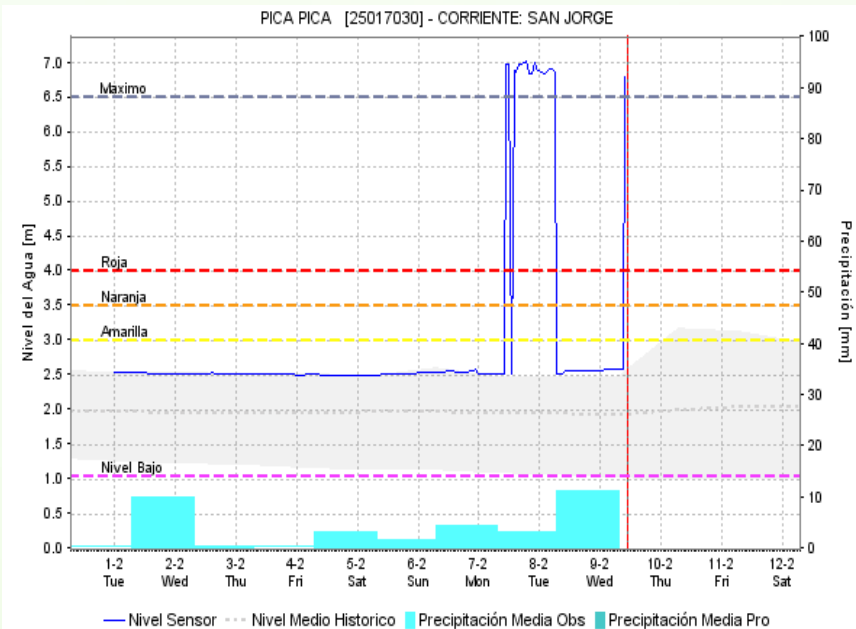
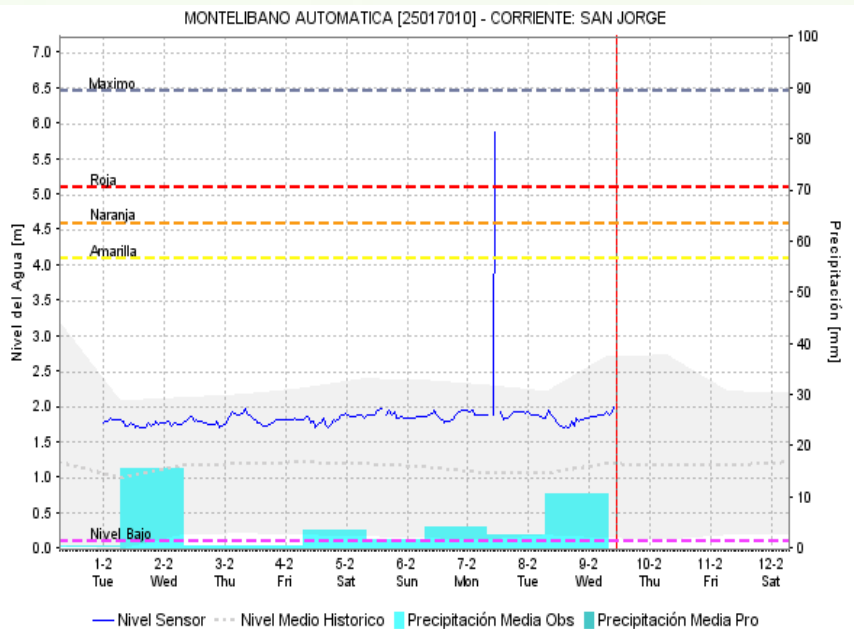
2.2.1 SUBZONA HIDROGRÁFICA DEL RÍO SAN JORGE CUENCA ALTA

Niveles estables en el río San Jorge, así como en sus aportantes: los ríos Uré y San Pedro. No se descartan incrementos ligeros a lo largo del día.

Nota: Los incrementos súbitos mostrados en la gráfica de la estación Montelibano Automática [25017010] obedecen a errores en el reporte del sensor.

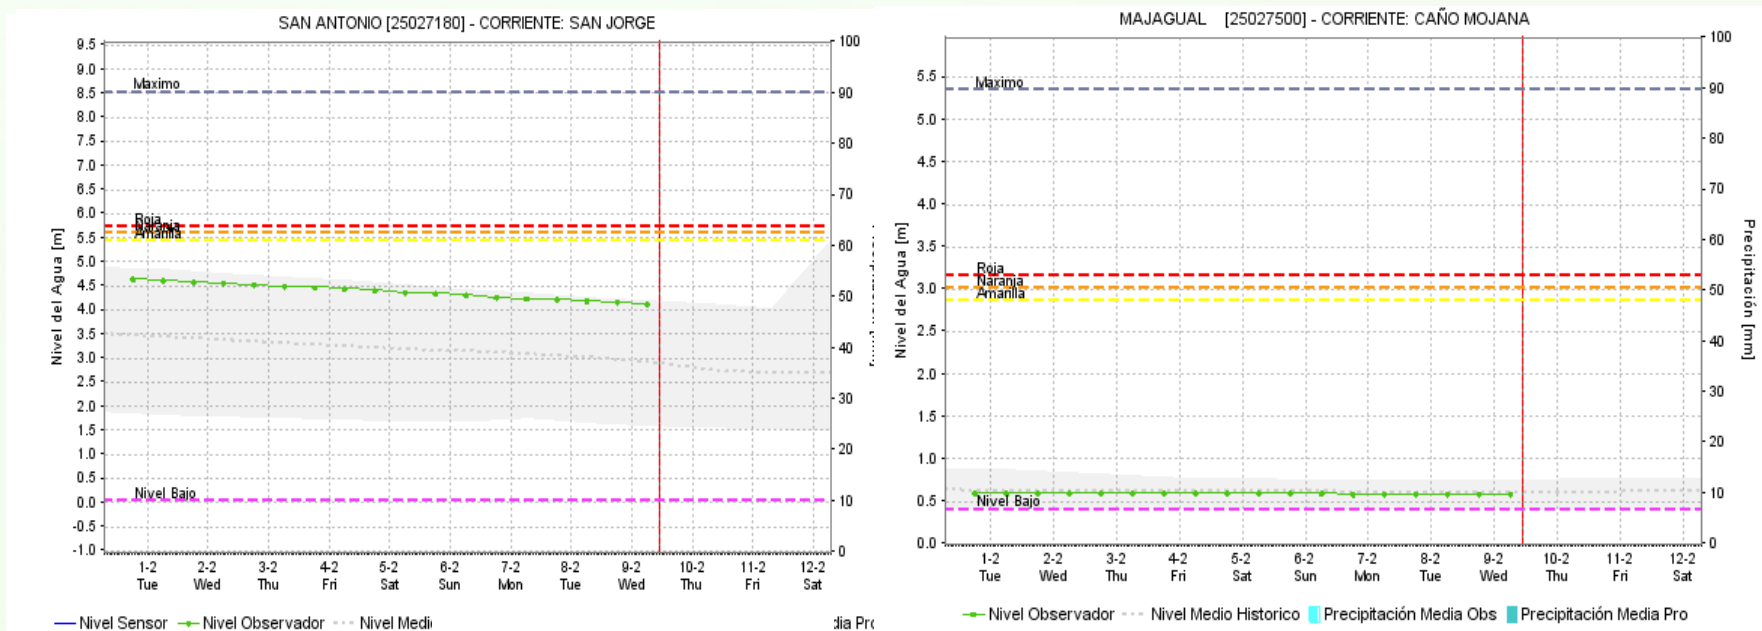
2.2.2 SUBZONA HIDROGRÁFICA DEL RÍO SAN JORGE CUENCA BAJA

Subzona hidrográfica	Alerta	Descripción
Cuenca baja del río San Jorge		Predominio de niveles en descenso en el río San Jorge (tramo San Benito Abad-Magangué), y en el sistema cenagoso y de caños. Se destaca la persistencia de: i) extensas áreas inundadas y ii) ingreso continuo de cerca del 60 % del caudal del río Cauca a través del sector Cara de Gato. Debido al aumento que se registra en el río Cauca, se advierte sobre la probabilidad de incrementos en el sistema de caños con conexión directa a su área de ingreso, especialmente en los caños San Matías y Rabón.
		Nota (27/08/2021): transvase de caudal del río Cauca hacia el Bajo San Jorge, tras el rompimiento del río Cauca en el sector de Cara de Gato), generando afectaciones por inundación en los municipios de Guaranda, Ayapel, Majagual y San Benito Abad.
		Alerta puntual por bajos niveles en el caño Mojana (Majagual), el cual se encuentra sin navegabilidad

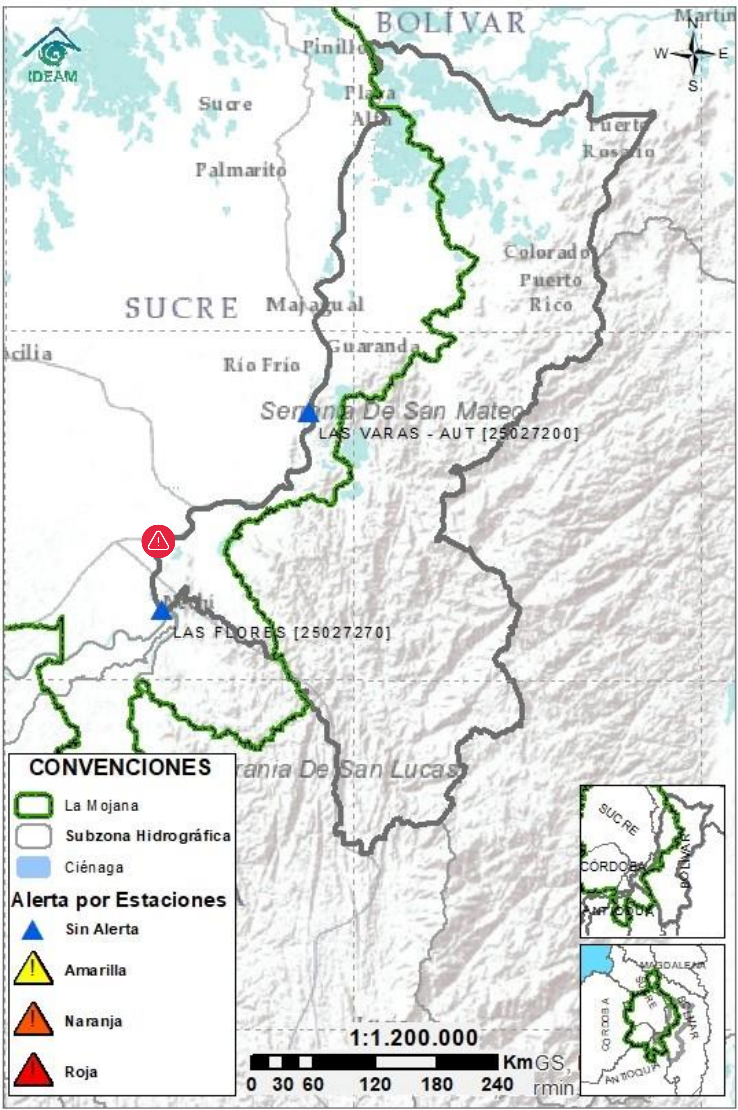
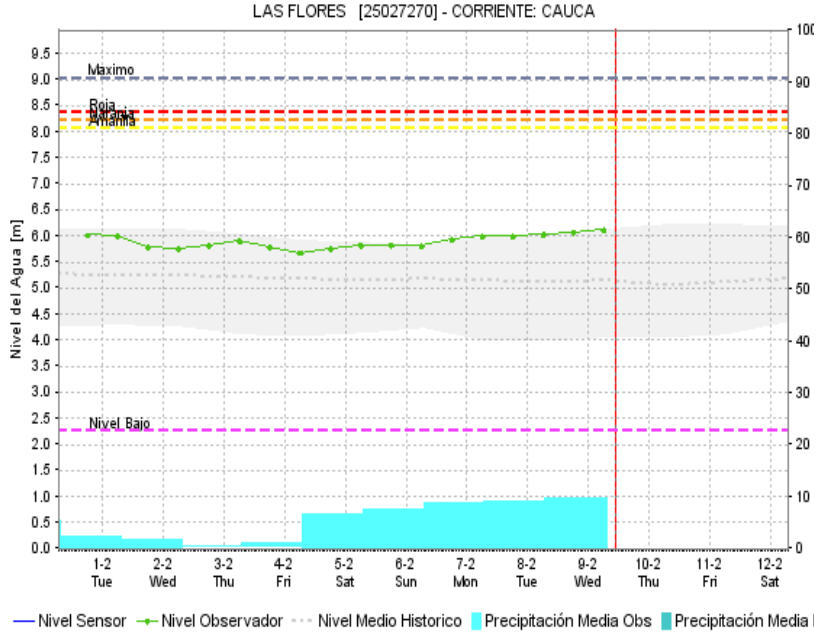
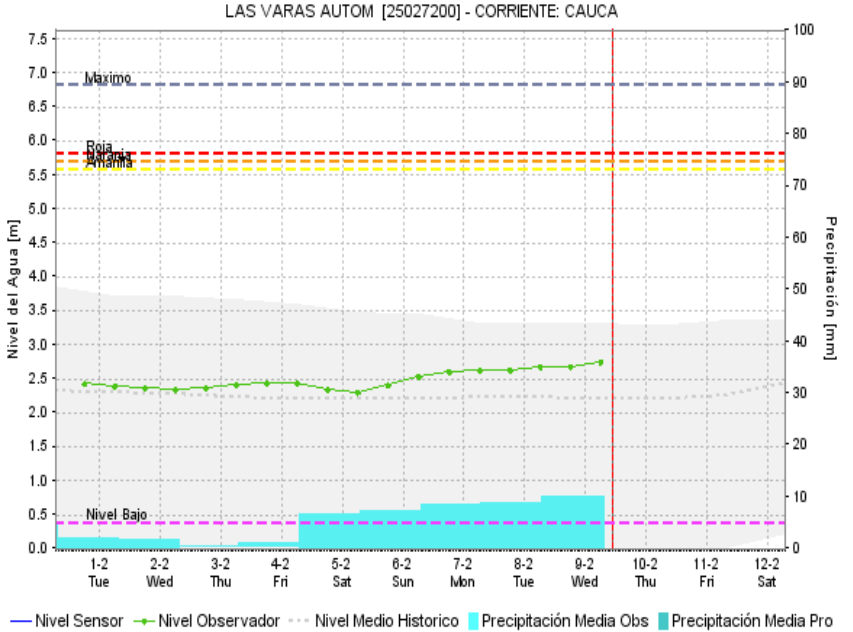
2.2.3 DIRECTOS AL BAJO CAUCA - CIÉNAGA LA RAYA ENTRE EL RÍO NECHÍ Y EL BRAZO DE LOBA

Incremento de niveles en el Bajo Cauca en el tramo Nechí-Pinillos, comportamiento que se mantendrá durante el día. En el sector de Cara de Gato (San Jacinto del Cauca), se mantiene **alerta roja puntual**, por trasvase de caudal del río Cauca hacia el Bajo San Jorge.

Nota (27 de agosto): rompimiento del dique por el río Cauca en el sector Cara de Gato (San Jacinto del Cauca), generando el ingreso de agua hacia el Bajo San Jorge.

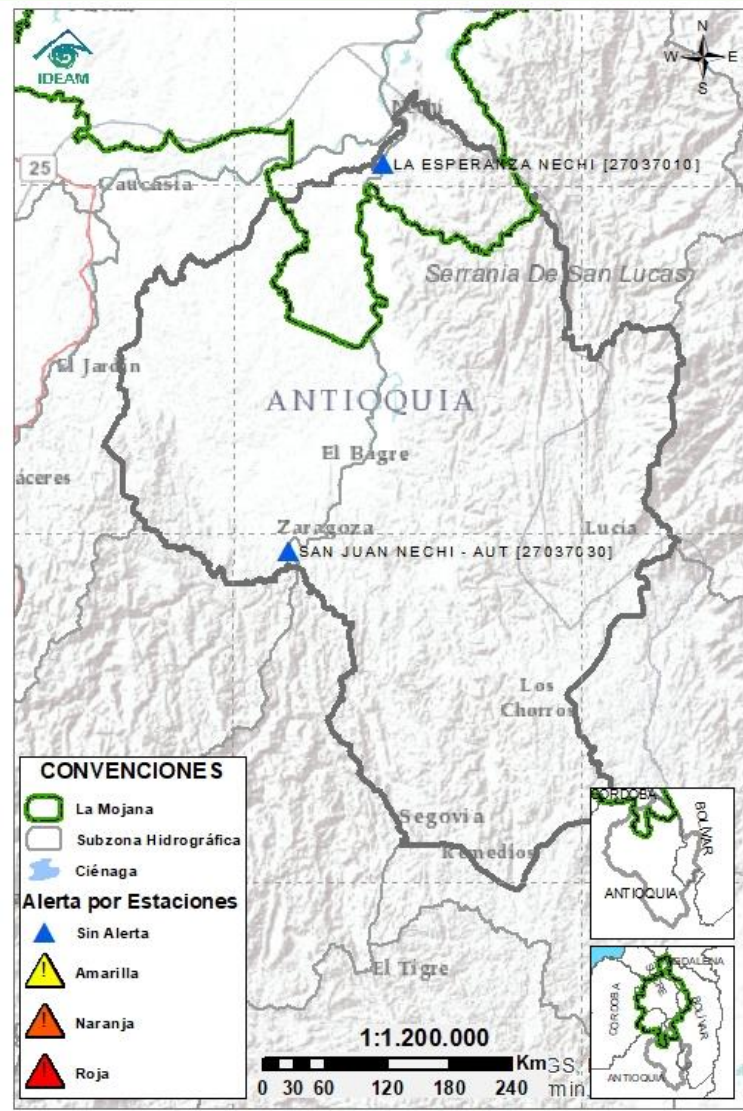
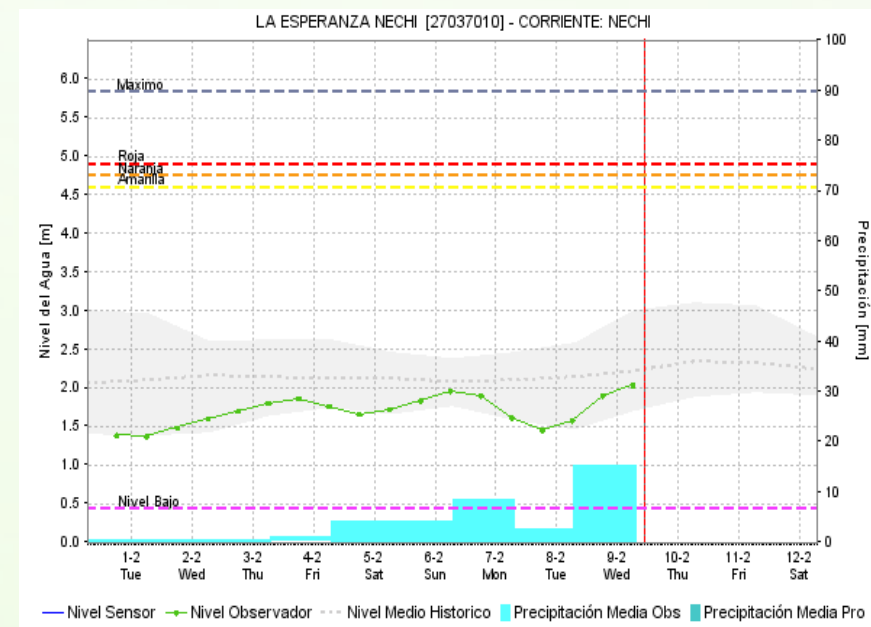
2.2.4 SUBZONA HIDROGRÁFICA DEL RÍO NECHÍ CUENCA BAJA

Subzona hidrográfica	Alerta	Descripción
Cuenca baja del río Nechí	Sin alerta	Ascenso de niveles en la cuenca baja del río Nechí, comportamiento que se mantendría durante las próximas horas.

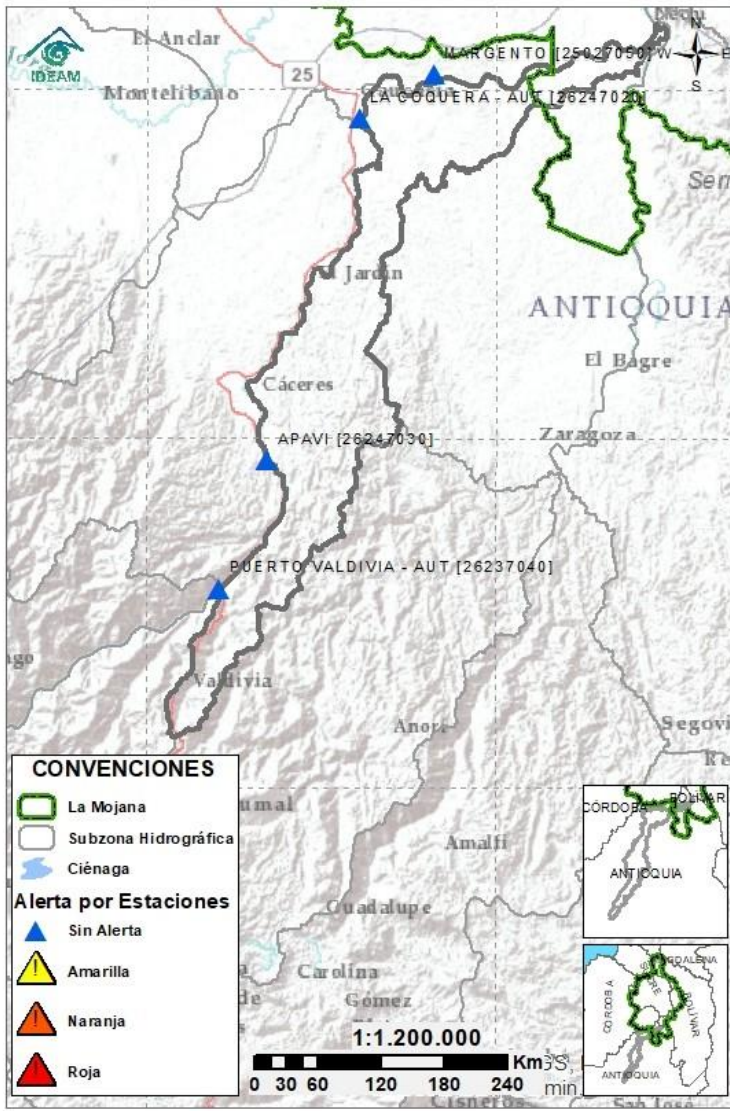
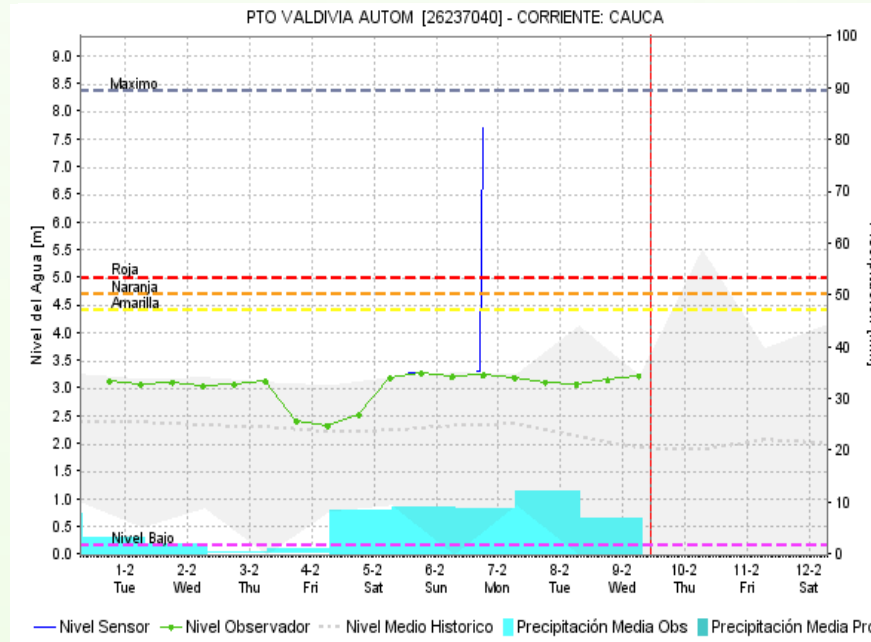
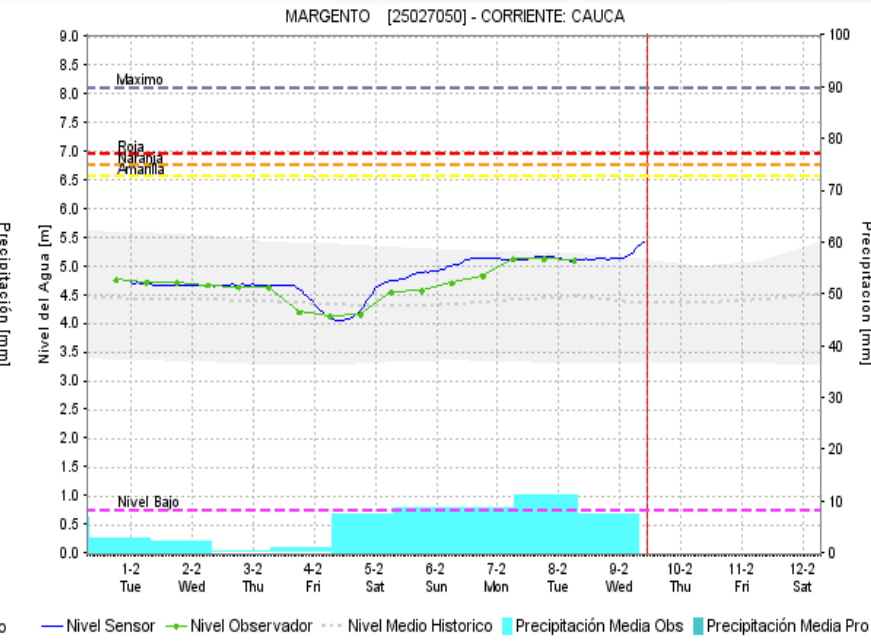
2.2.5 DIRECTOS AL CAUCA ENTRE PTO. VALDIVIA Y RÍO NECHÍ

Subzona hidrográfica	Alerta	Descripción
Directos al Cauca entre Pto. Valdivia y río Nechí	Sin alerta	Ascenso de niveles en el río Cauca en el tramo comprendido entre Valdivia y Nechí, comportamiento predominante a lo largo del día.

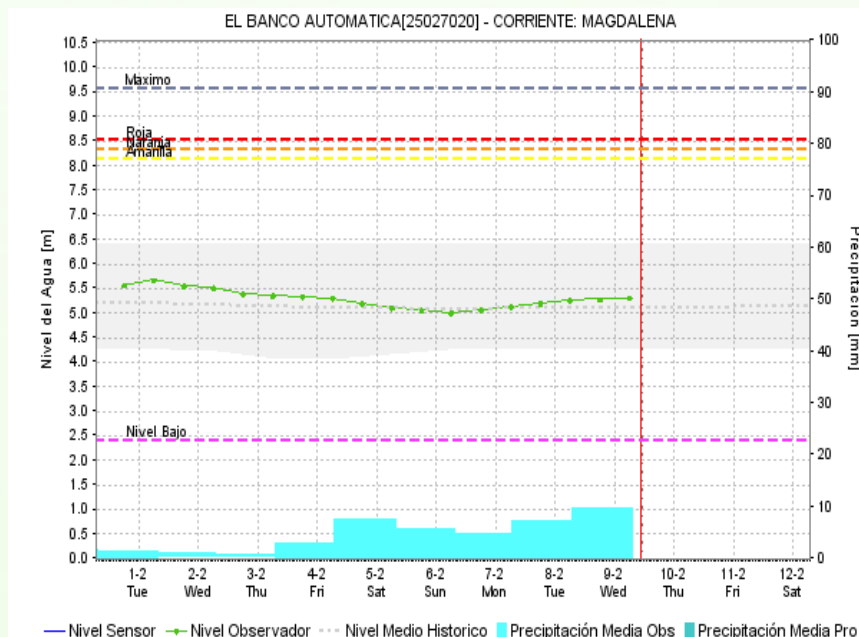
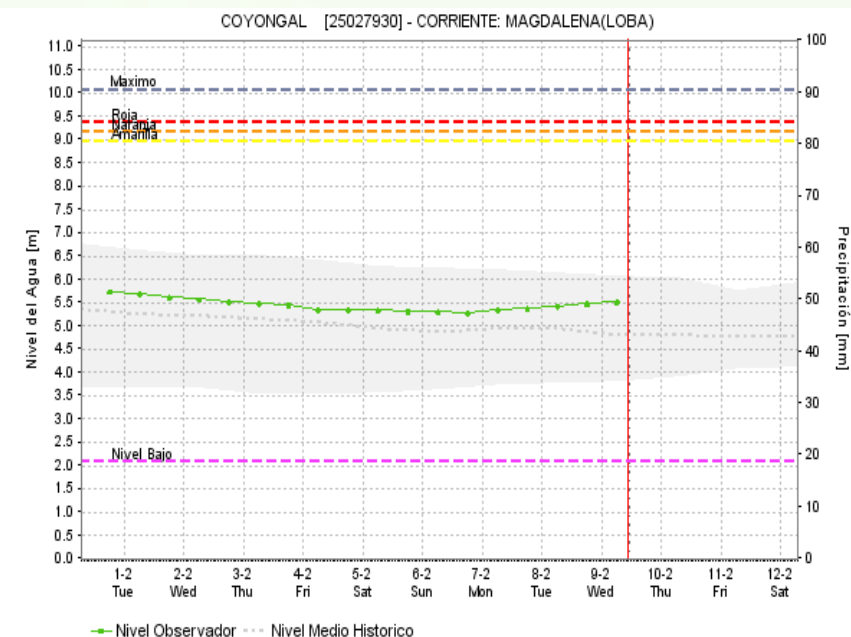
2.2.6 DIRECTOS AL BAJO MAGDALENA ENTRE EL BANCO Y EL PLATO

Subzona hidrográfica	Alerta	Descripción
Directos Bajo Magdalena entre el Banco y el Plato	Sin alerta	Ascenso de niveles en el Bajo Magdalena, el Brazo de Mompós (municipios de Guamal, San Sebastián de Buenavista, Mompós, San Zenón, Talaigua Nuevo, Santa Ana y Santa Bárbara de Pinto) y el Brazo de Loba (El Banco San Martín de Loba, Hatillo de Loba, Barranco de Loba y Pinillos). Se prevé que en los próximos días los niveles vuelvan a descender.
