BOLETÍN HIDROMETEOROLÓGICO DE LA MOJANA

San Marcos, Sucre 16 de febrero de 2022

BOLETÍN No: 525

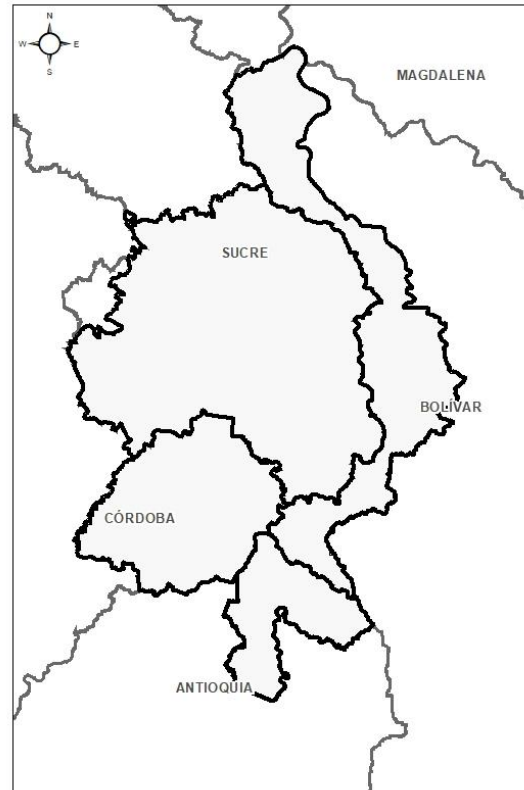
Precipitación acumulada
15/02/2022 (07:00) – 16/02/2022 (07:00).
Fuente: IDEAM

Precipitación: prevaleció la condición seca.

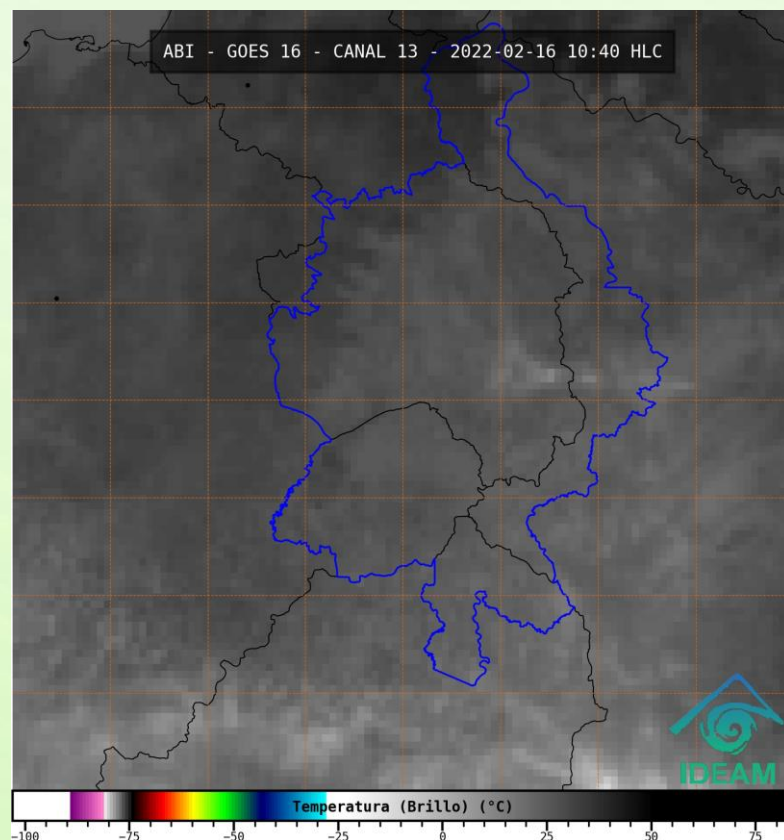
Imagen de satélite IR 10:40 HLC
Fuente: IDEAM

En las últimas horas cielo despejado en toda la región.

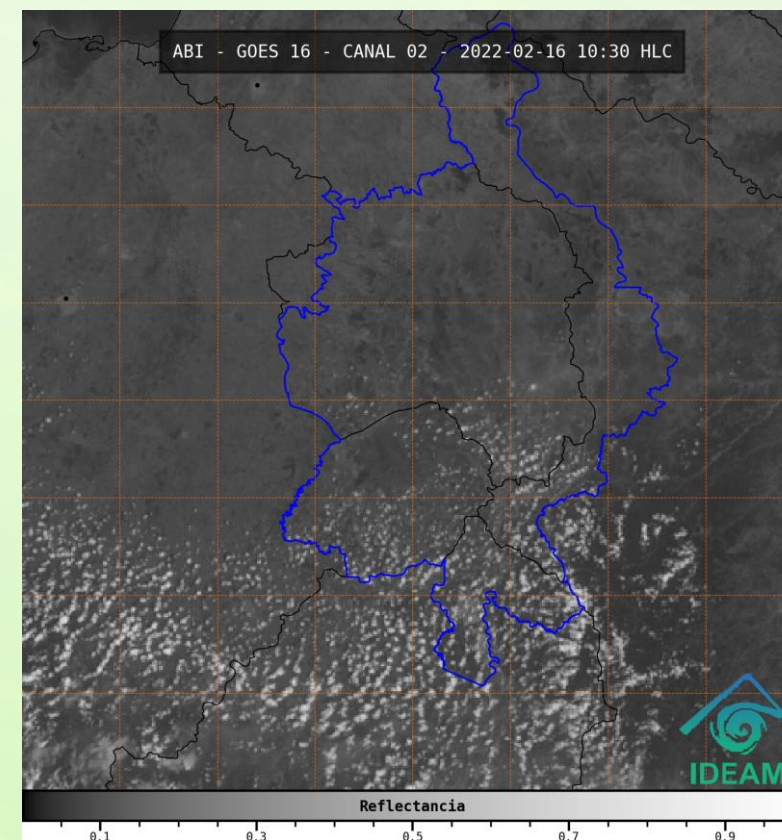
Imagen de satélite visible 10:30 HLC
Fuente: IDEAM

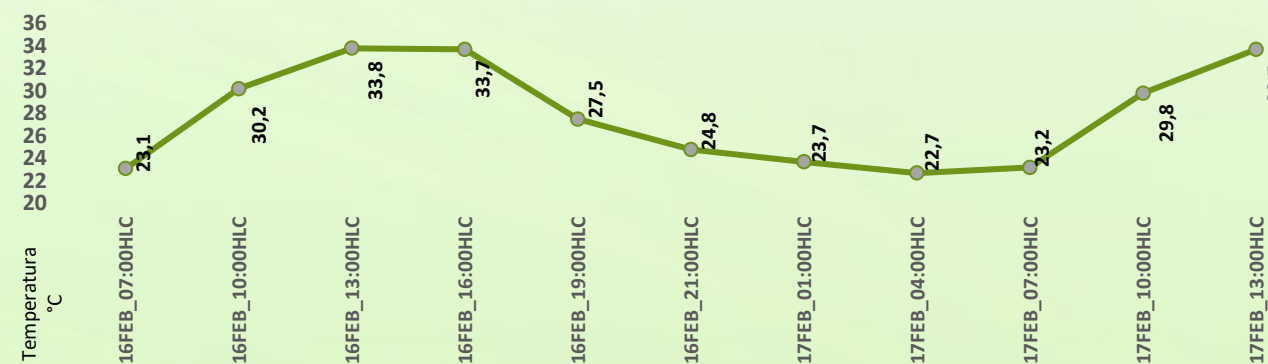
Pronóstico de temperaturas medias para los próximos 02 días

Temperatura: las temperaturas máximas oscilarán entre los 34°C y 36°C y las mínimas entre los 23°C y 25°C. Las sensaciones térmicas máximas estimadas oscilarán entre los 36°C y 38°C.

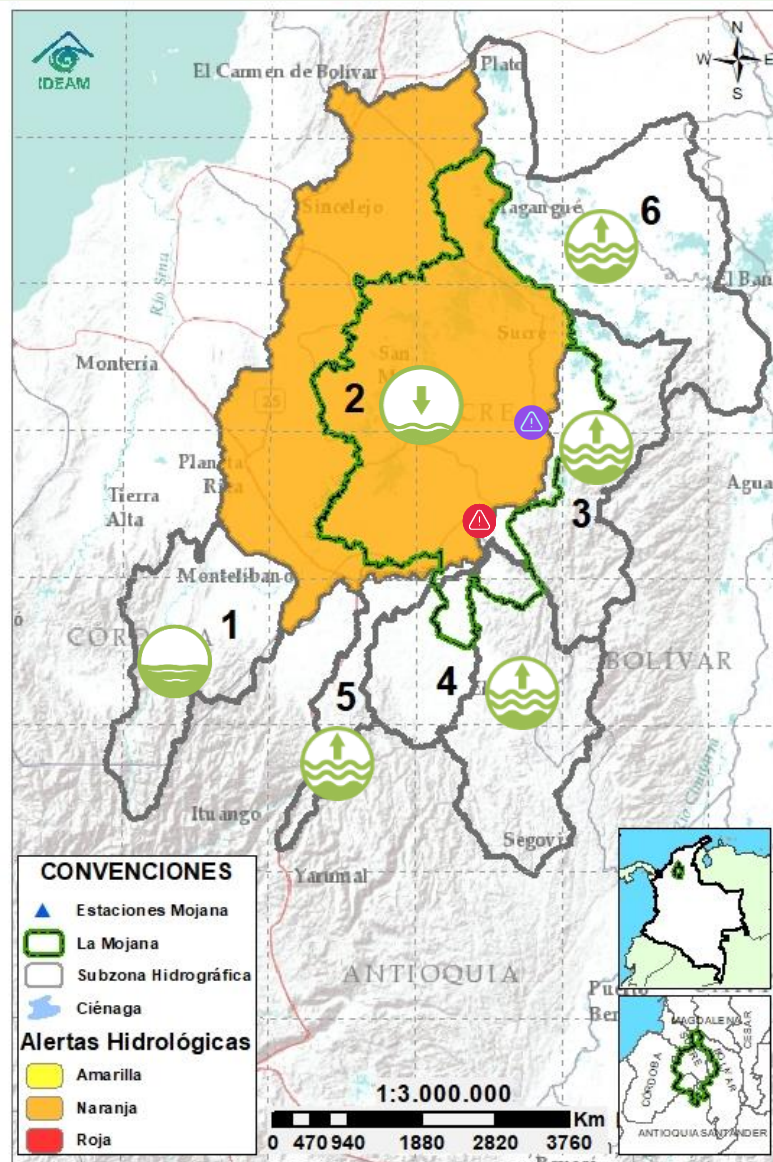
Condiciones hidrológicas antecedentes para el 15/02/2022

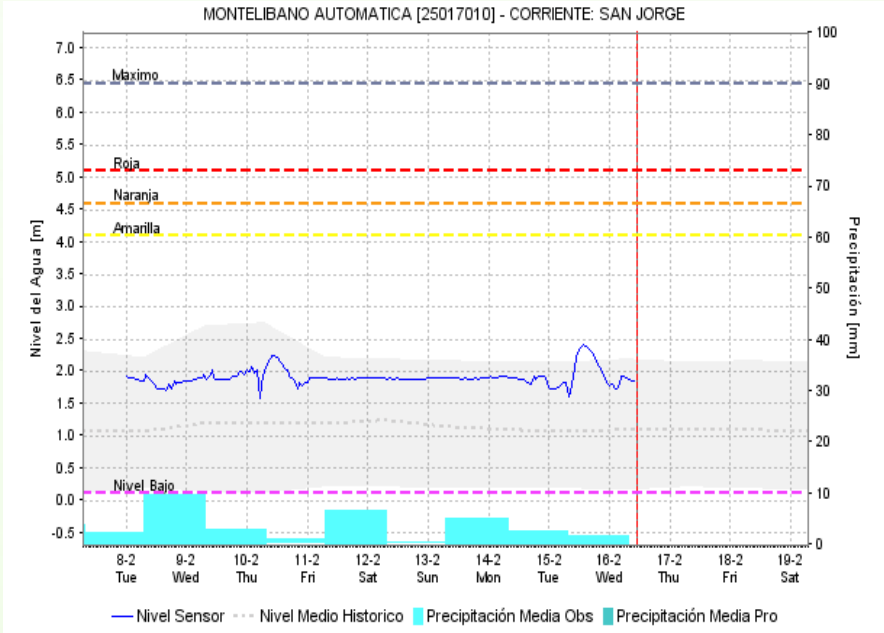
2.2.1 SUBZONA HIDROGRÁFICA DEL RÍO SAN JORGE CUENCA ALTA

Subzona hidrográfica	Alerta	Descripción
Cuenca alta del río San Jorge	Sin alerta	Niveles estables pero con fluctuaciones en el río San Jorge, comportamiento que se espera persista en las próximas horas.

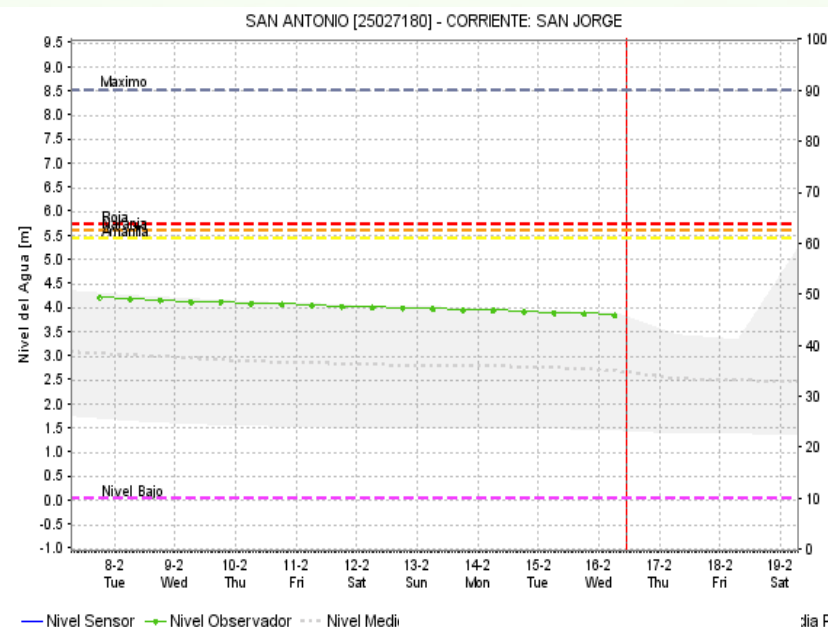
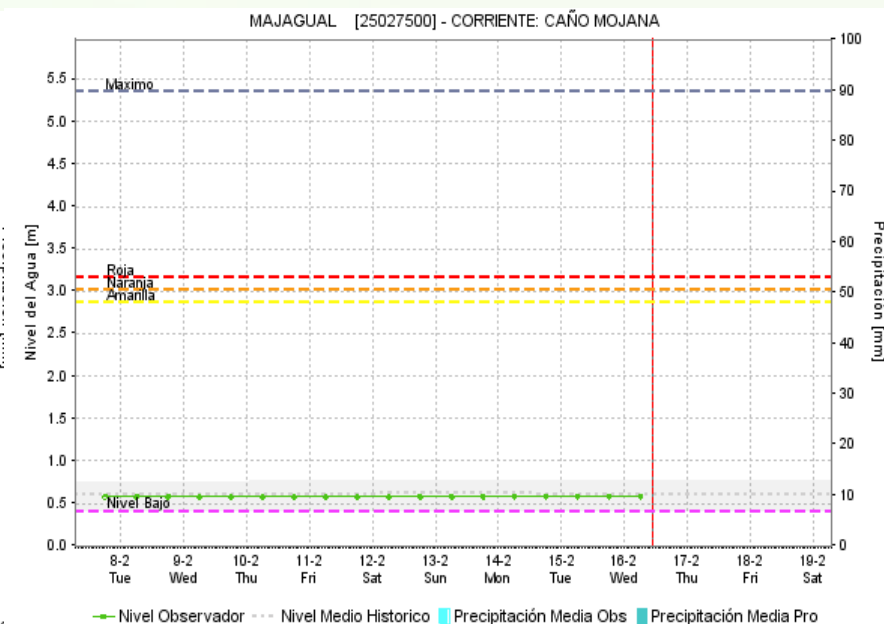
2.2.2 SUBZONA HIDROGRÁFICA DEL RÍO SAN JORGE CUENCA BAJA

Subzona hidrográfica	Alerta	Descripción
Cuenca baja del río San Jorge		Niveles en descenso en el río San Jorge (tramo San Benito Abad-Magangué) y en el sistema cenagoso y de caños. Se destaca la persistencia de: <i>i)</i> extensas áreas inundadas y <i>ii)</i> ingreso continuo de caudal del río Cauca a través de Cara de Gato. Debido al aumento que se registra en el río Cauca, se advierte sobre posibles incrementos de nivel en los caños Gil, San Matías y Rabón, dada su conexión directa con Cara de Gato.
		Nota (27/08/2021): transvase de caudal del río Cauca hacia el Bajo San Jorge, tras el rompimiento del río Cauca en el sector de Cara de Gato), generando afectaciones por inundación en los municipios de Guaranda, Ayapel, Majagual y San Benito Abad.
		Alerta puntual por bajos niveles en el caño Mojana (Majagual y Sucre).

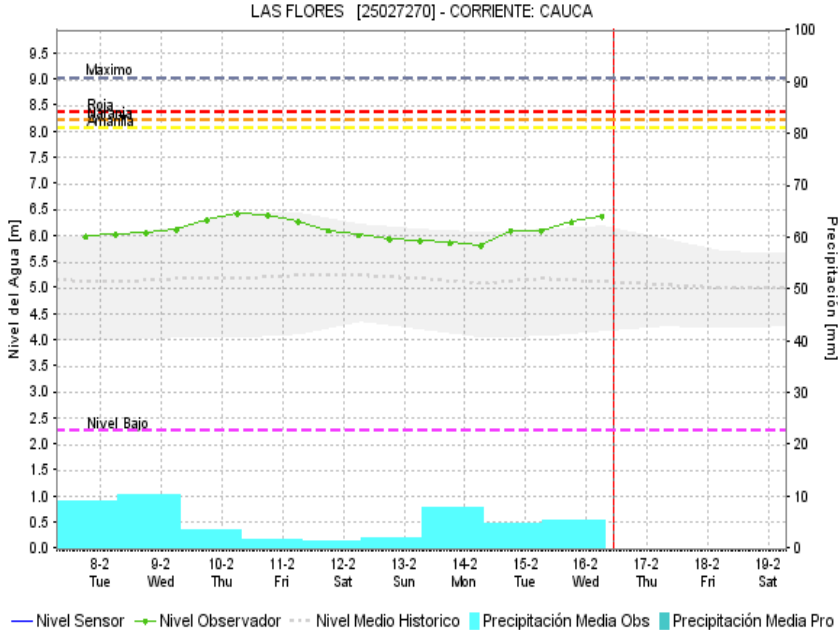
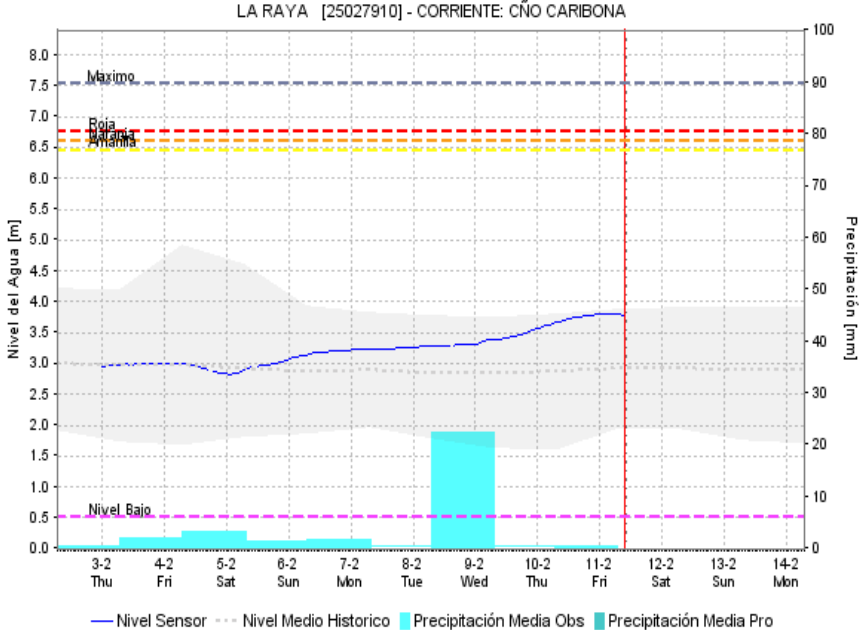
2.2.3 DIRECTOS AL BAJO CAUCA - CIÉNAGA LA RAYA ENTRE EL RÍO NECHÍ Y EL BRAZO DE LOBA

Subzona hidrográfica	Alerta	Descripción
Directos al bajo Cauca- Ciénaga La Raya entre el río Nechí y Brazo de Loba	Alerta puntual	Ascenso de niveles en el Bajo Cauca (Nechí-Pinillos), condición predominante para el día de hoy. En el sector de Cara de Gato (San Jacinto del Cauca) se mantiene alerta roja puntual por trasvase de caudal del río Cauca hacia el Bajo San Jorge. Nota (27 de agosto): rompimiento del dique por el río Cauca en el sector Cara de Gato (San Jacinto del Cauca), generando el ingreso de agua hacia el Bajo San Jorge.

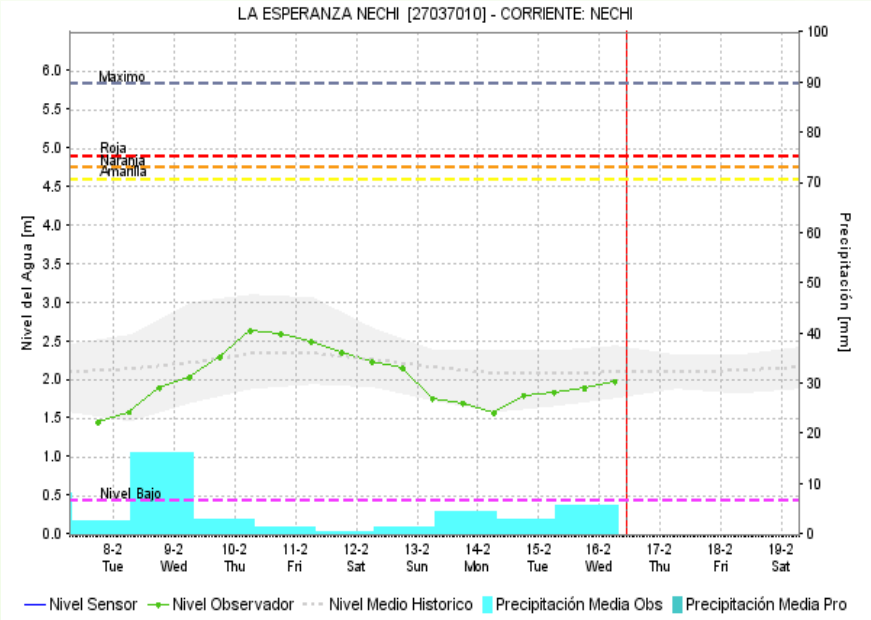
2.2.4 SUBZONA HIDROGRÁFICA DEL RÍO NECHÍ CUENCA BAJA

Subzona hidrográfica	Alerta	Descripción
Cuenca baja del río Nechí	Sin alerta	Ascenso de niveles en la cuenca baja del río Nechí, comportamiento que se mantendría durante las próximas horas.

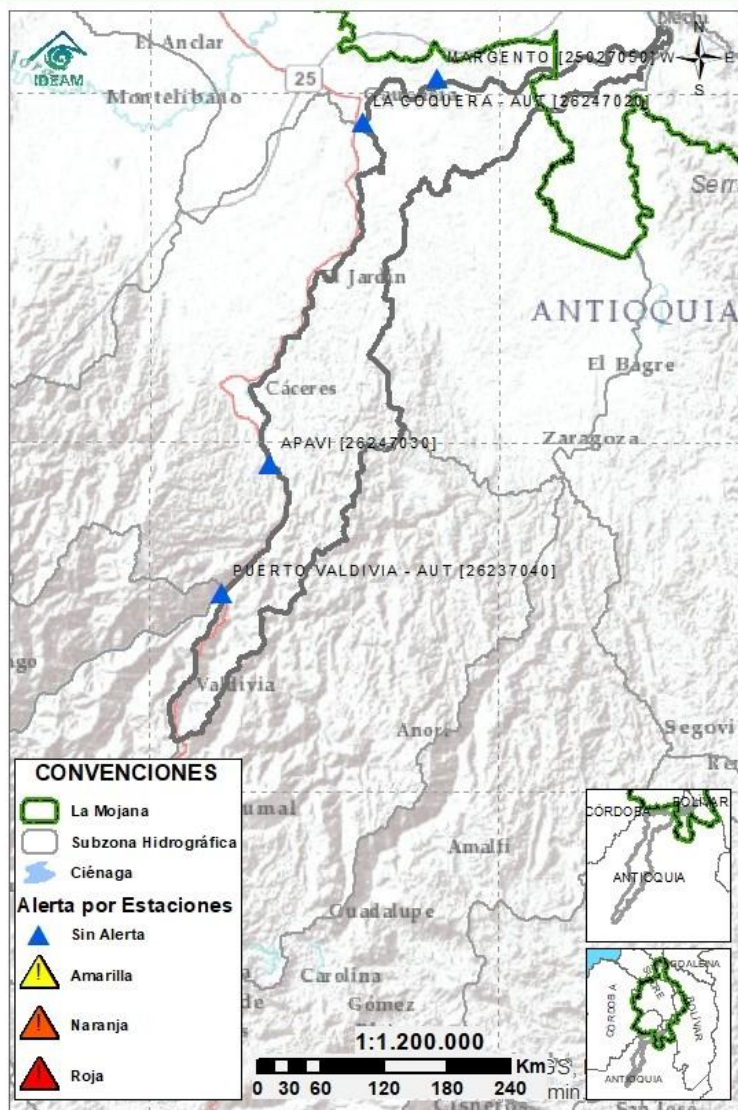
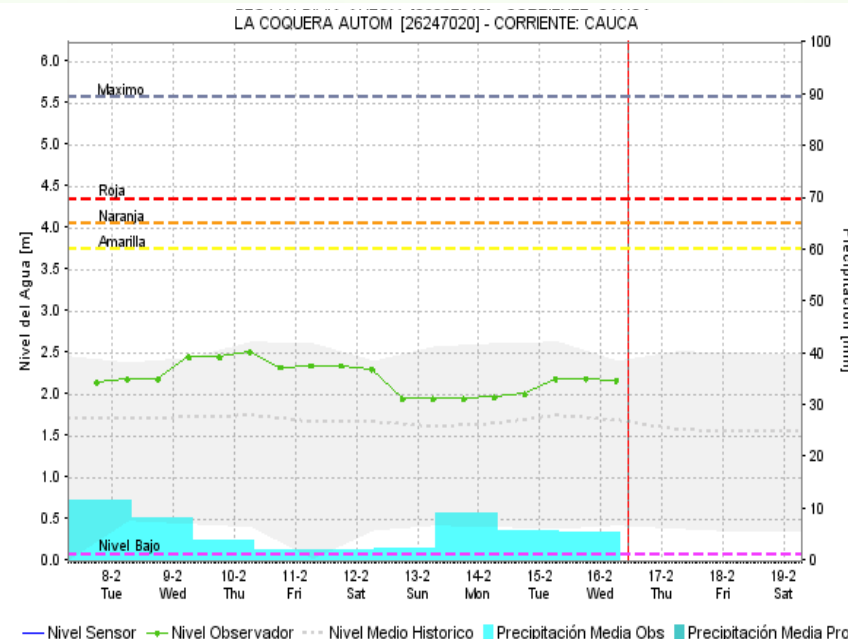
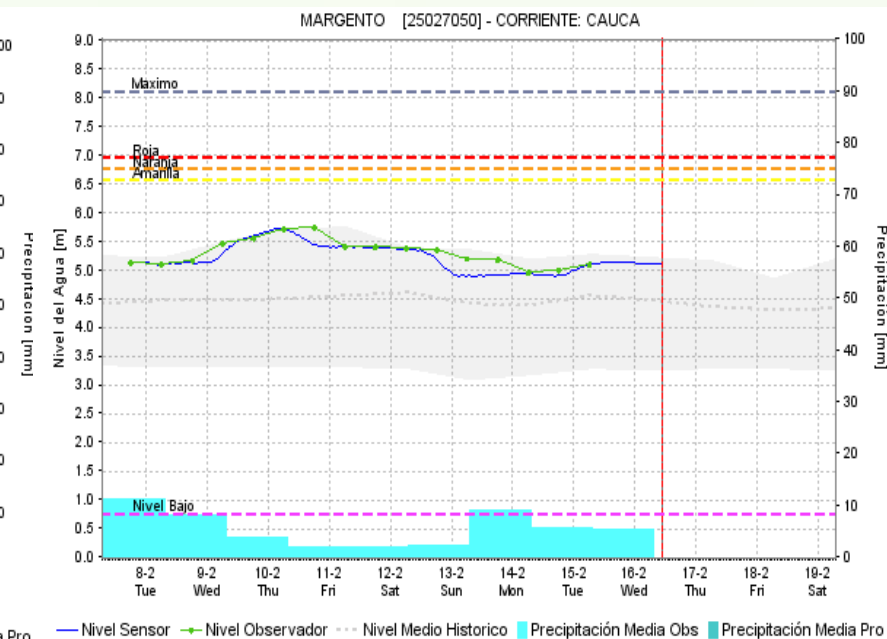
2.2.5 DIRECTOS AL CAUCA ENTRE PTO. VALDIVIA Y RÍO NECHÍ

Ascenso de niveles en el río Cauca, tramo comprendido entre Valdivia y Nechí, comportamiento predominante a lo largo del día.

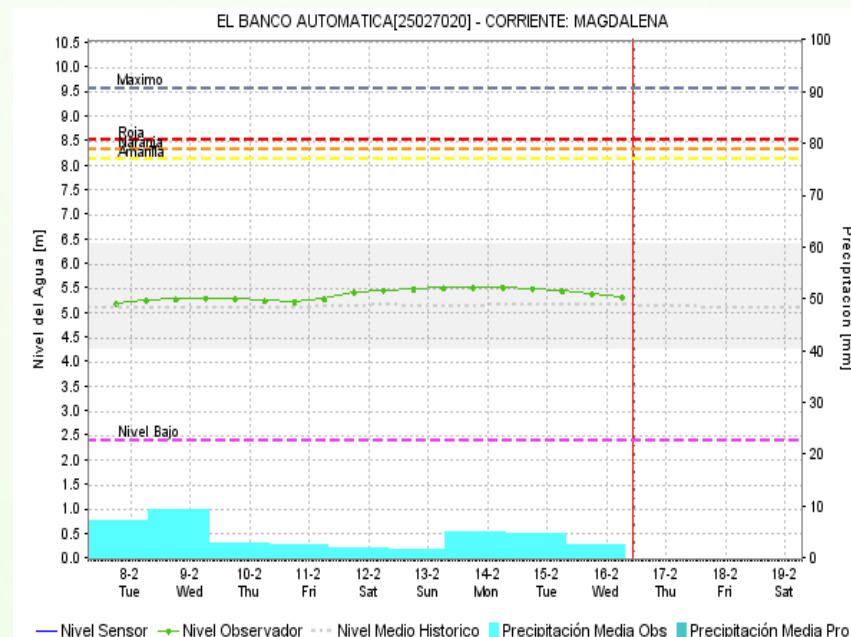
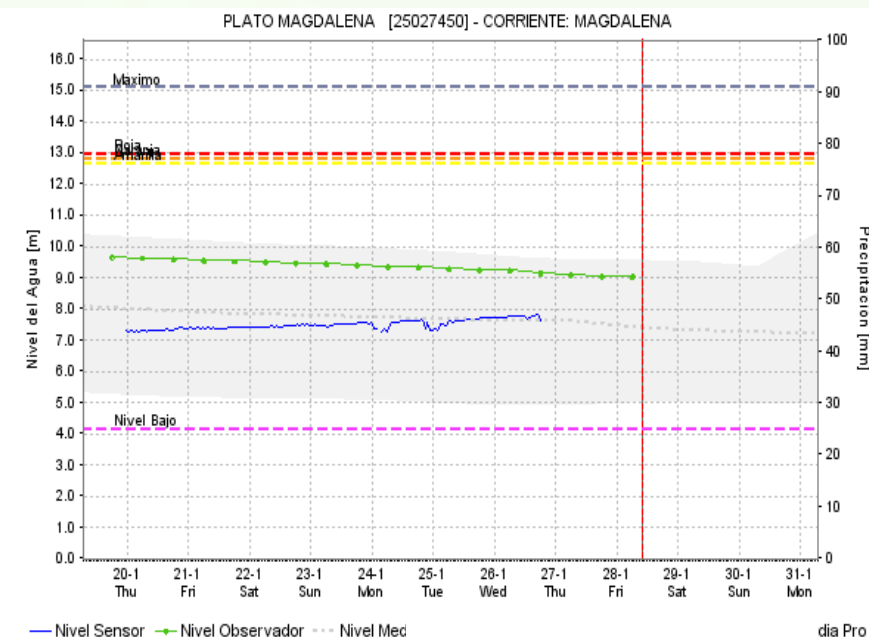
2.2.6 DIRECTOS AL BAJO MAGDALENA ENTRE EL BANCO Y EL PLATO

Subzona hidrográfica	Alerta	Descripción
Directos Bajo Magdalena entre el Banco y el Plato	Sin alerta	Descenso de niveles en el Bajo Magdalena, el Brazo de Mompós (municipios de Guamal, San Sebastián de Buenavista, Mompós, San Zenón, Talaigua Nuevo, Santa Ana y Santa Bárbara de Pinto) y el Brazo de Loba (El Banco San Martín de Loba, Hatillo de Loba, Barranco de Loba y Pinillos). No se prevé cambios en el comportamiento descrito para los próximos días.
