BOLETÍN HIDROMETEOROLÓGICO DE LA MOJANA

San Marcos, Sucre 1 de febrero de 2024
Hora de la actualización: 12:00 HLC

BOLETÍN No: 021/2024

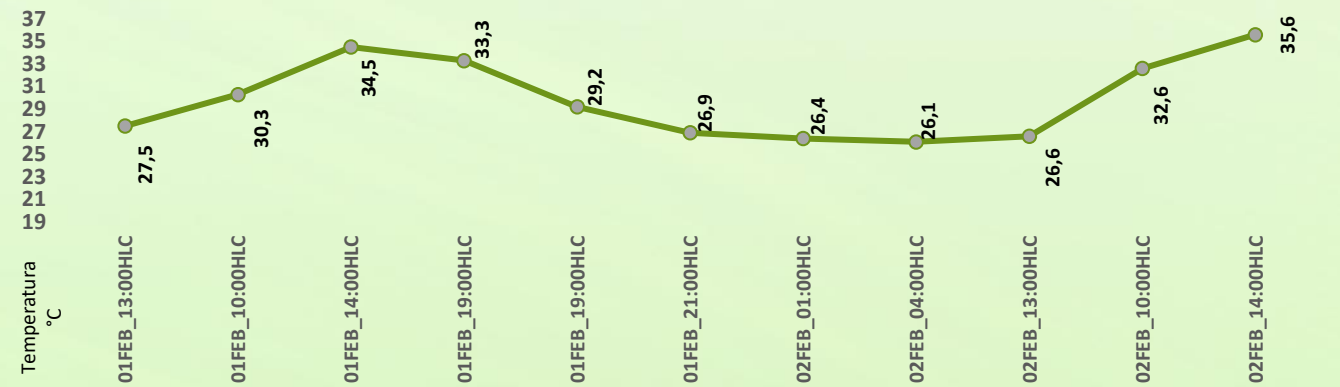
Pronóstico de temperaturas medias para los próximos 02 días

Temperatura: las temperaturas máximas oscilarán entre los 35°C y 38°C y las mínimas entre los 23°C y 25°C. Las sensaciones térmicas máximas estimadas oscilarán entre los 35°C y 42°C.
