BOLETÍN HIDROMETEOROLÓGICO DE LA MOJANA

San Marcos, Sucre 12 de febrero de 2024
Hora de la actualización: 12:00 HLC

BOLETÍN No: 029/2024

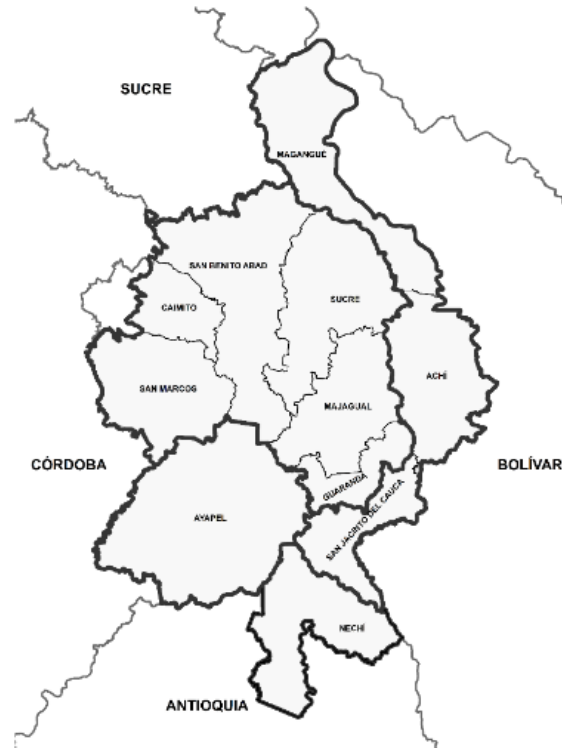
Precipitación acumulada
09/02/2024 (07:00) – 10/02/2023 (07:00).
Fuente: IDEAM

Precipitación: predominó el tiempo seco en la región.

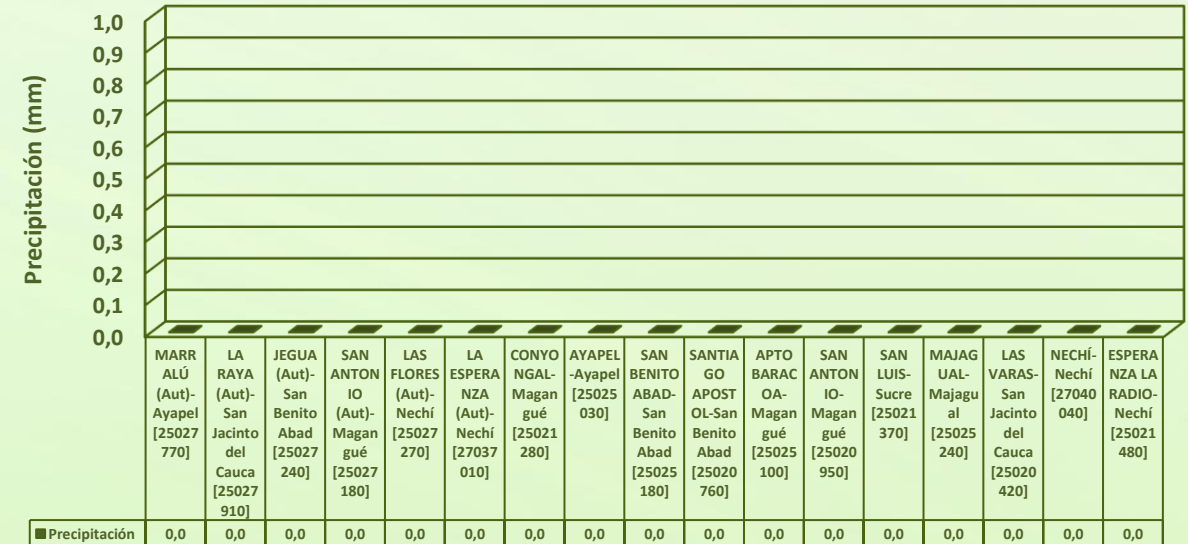
Lluvia registrada el 09 febrero de 2024

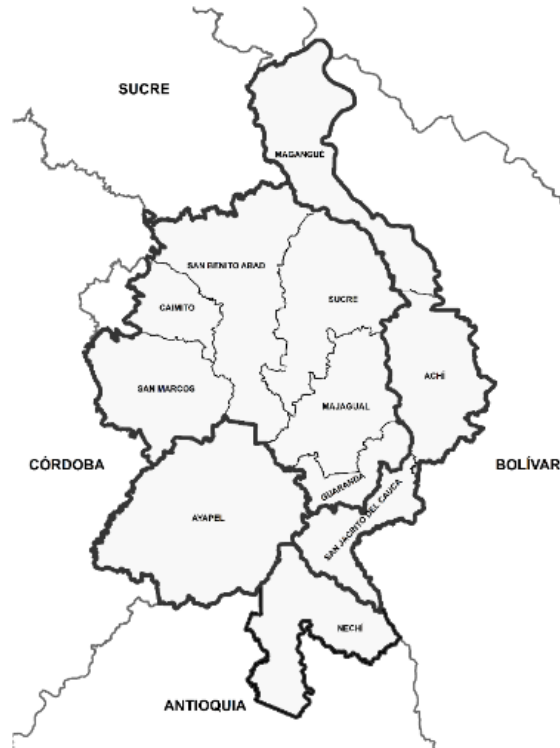
Precipitación acumulada
10/02/2024 (07:00) – 11/02/2023 (07:00).
Fuente: IDEAM

Precipitación: sin lluvias.

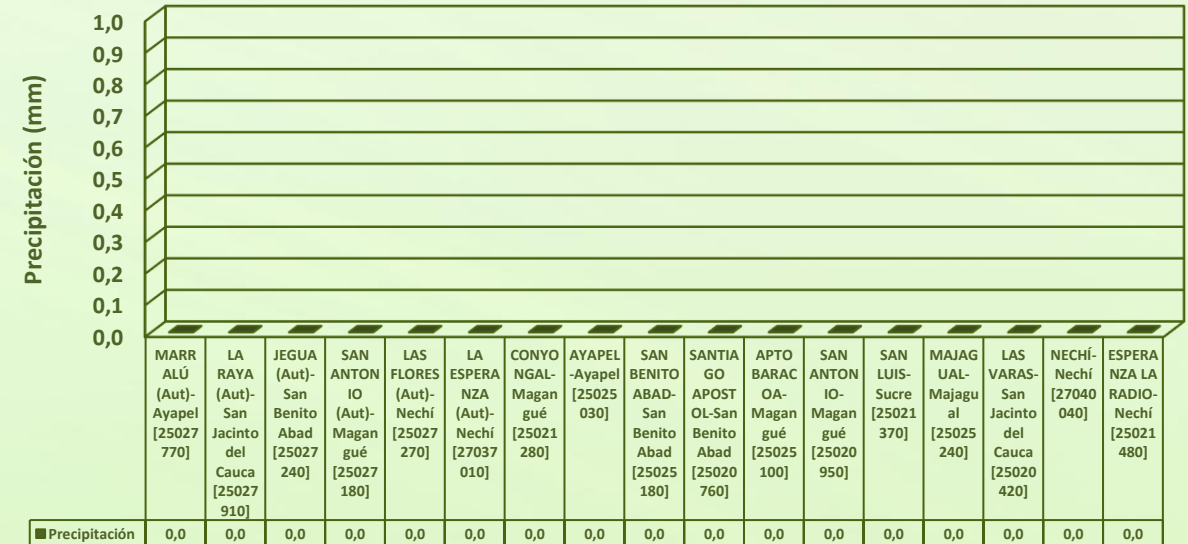
Lluvia registrada el 10 febrero de 2024

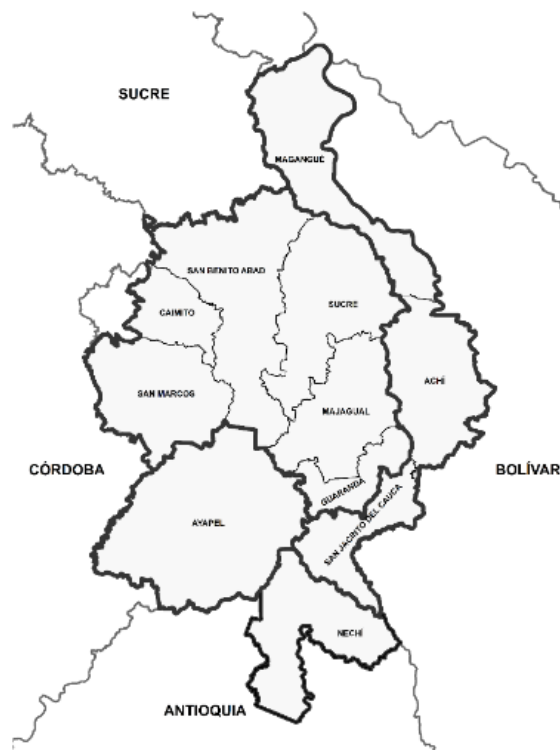
Precipitación acumulada
11/02/2024 (07:00) – 12/02/2023 (07:00).
Fuente: IDEAM

Precipitación: sin lluvias.

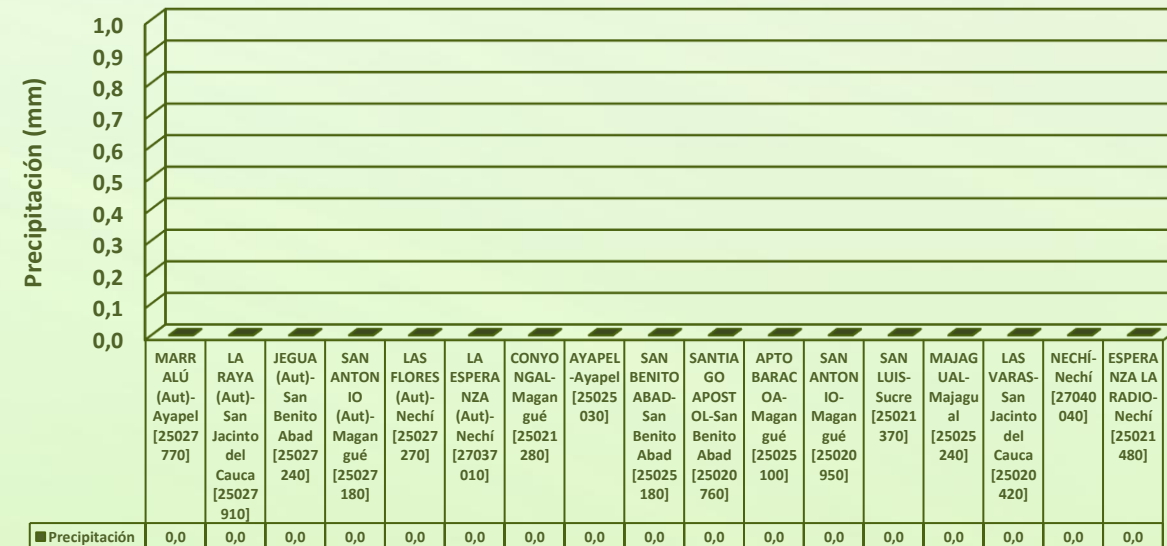
Lluvia registrada el 11 febrero de 2024

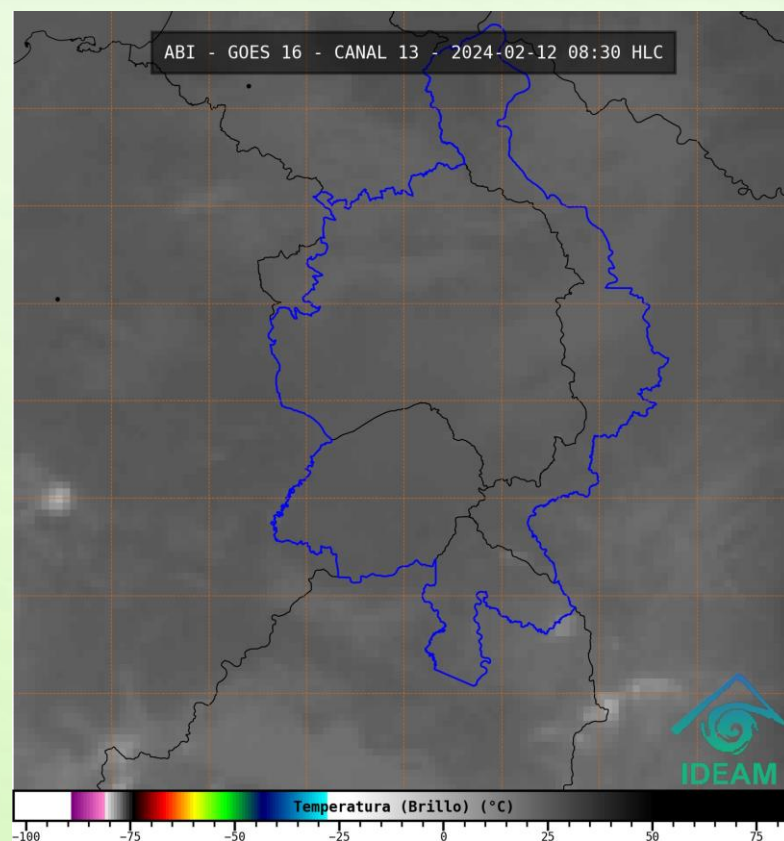
Imagen de satélite IR 08:30 HLC
Fuente: IDEAM

En las últimas horas se ha tenido cielo parcialmente nublado sin lluvias.

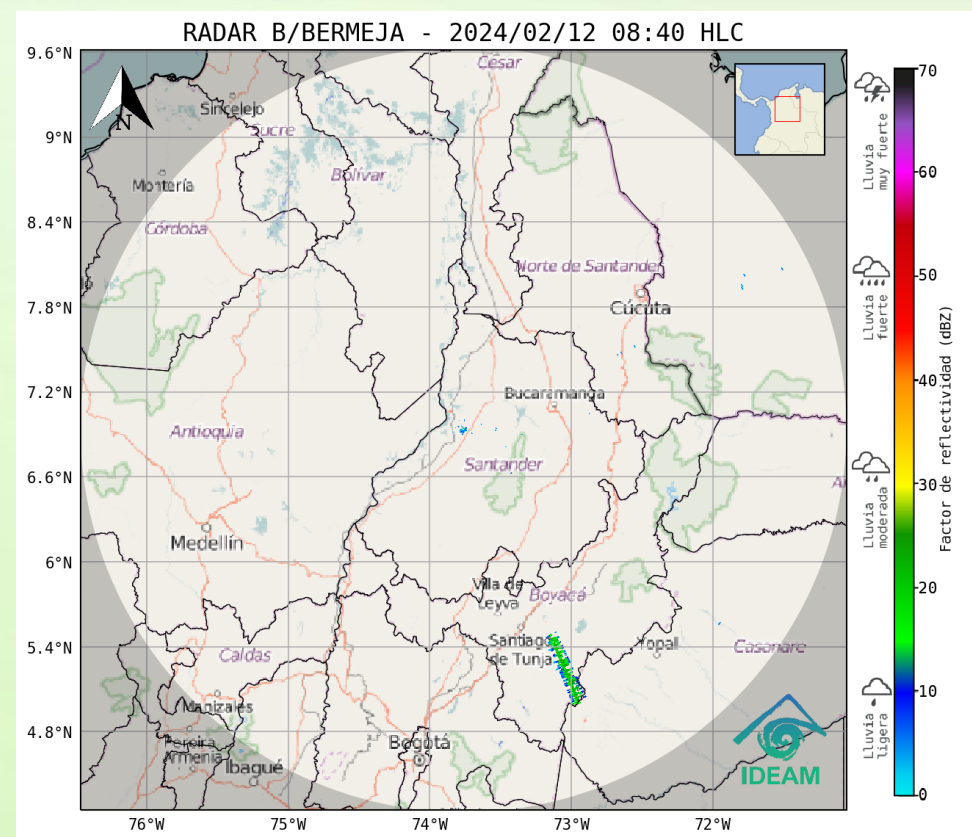
Imagen de radar 08:40 HLC
Fuente: IDEAM

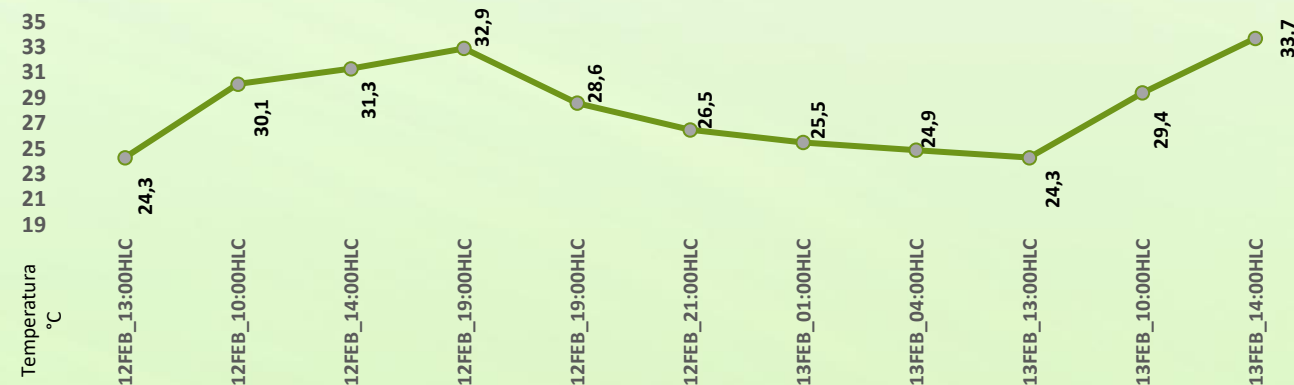
Pronóstico de temperaturas medias para los próximos 02 días

Temperatura: las temperaturas máximas oscilarán entre los 32°C y 34°C y las mínimas entre los 23°C y 25°C. Las sensaciones térmicas máximas estimadas oscilarán entre los 33°C y 36°C.

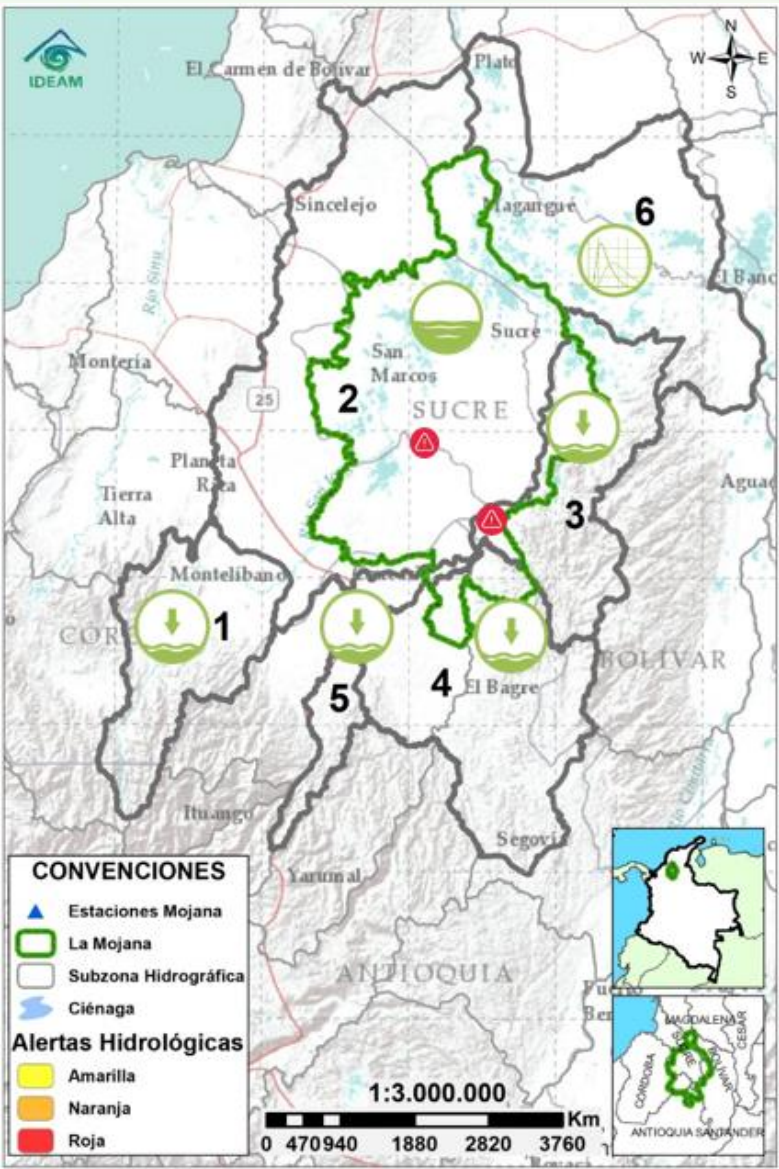
Condiciones hidrológicas antecedentes para el 11/02/2024

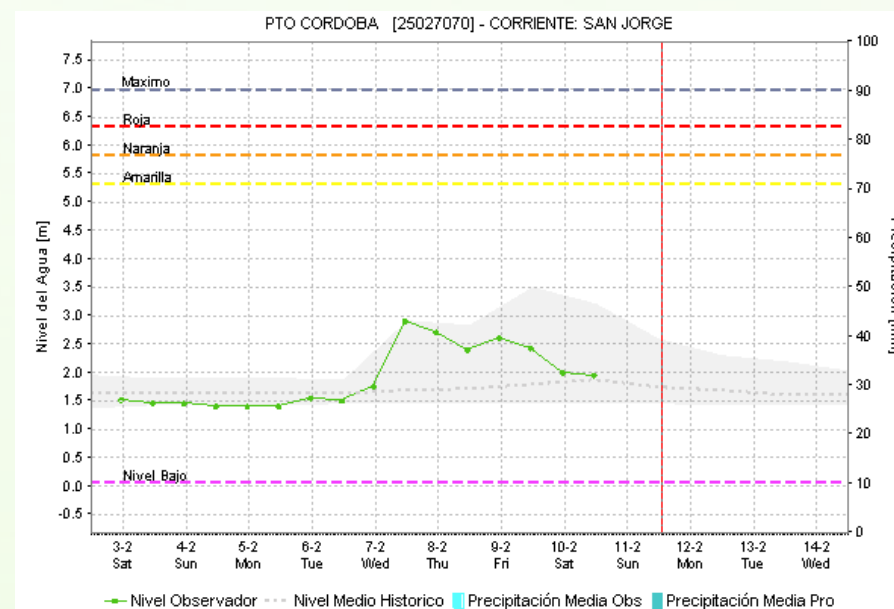
2.2.1 SUBZONA HIDROGRÁFICA DEL RÍO SAN JORGE CUENCA ALTA

Subzona hidrográfica	Alerta	Descripción
Cuenca alta del río San Jorge	Sin alerta	Descensos de nivel a la altura de La Apartada, se espera continúe este comportamiento durante la semana.

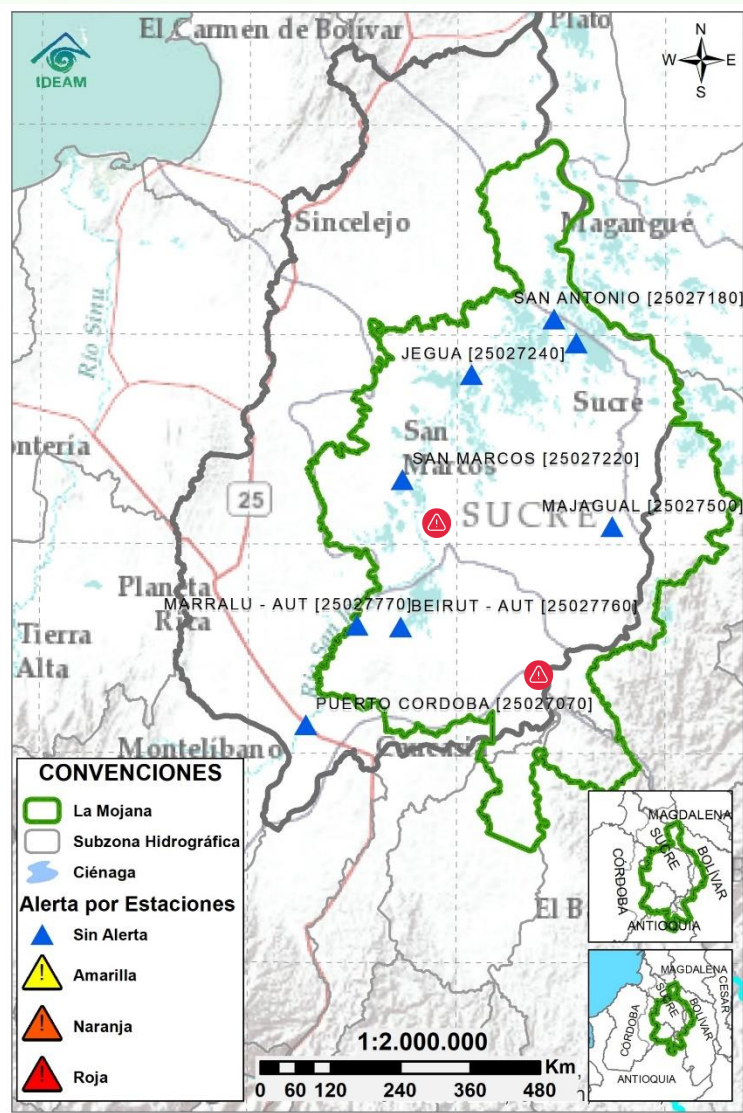
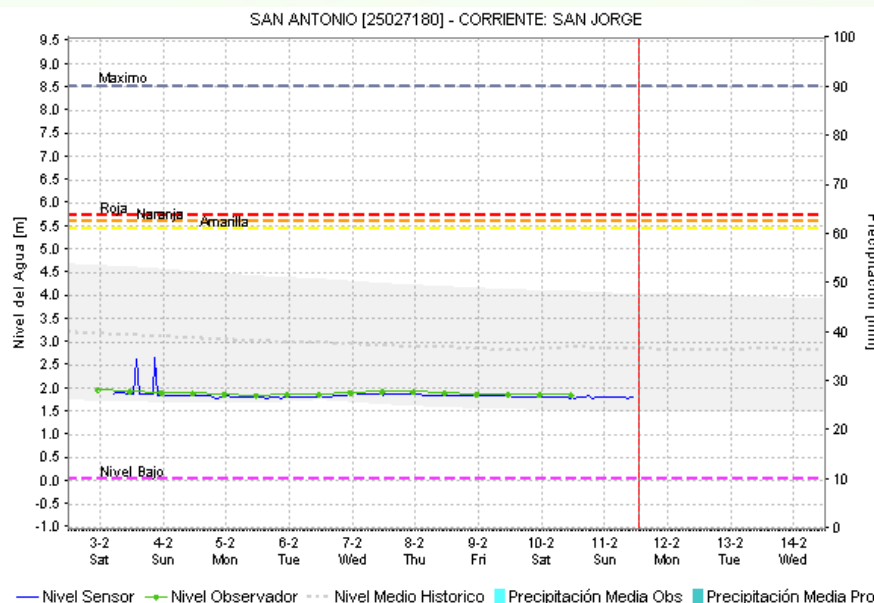
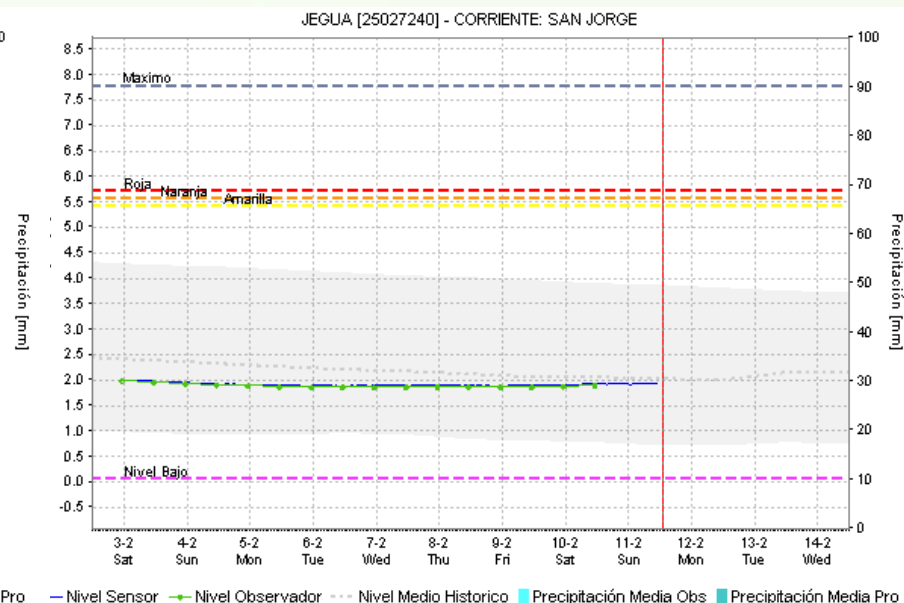
2.2.2 SUBZONA HIDROGRÁFICA DEL RÍO SAN JORGE CUENCA BAJA

Subzona hidrográfica	Alerta	Descripción
Cuenca baja del río San Jorge		Descensos entre La Apartada y Marralú con niveles bajos a la altura de San Antonio, Sucre. Condición que continuará los próximos días.
		Se mantiene activa la alerta roja puntual por las inundaciones que se reportan en Gavaldá y Nueva Esperanza en Guaranda, Sucre.

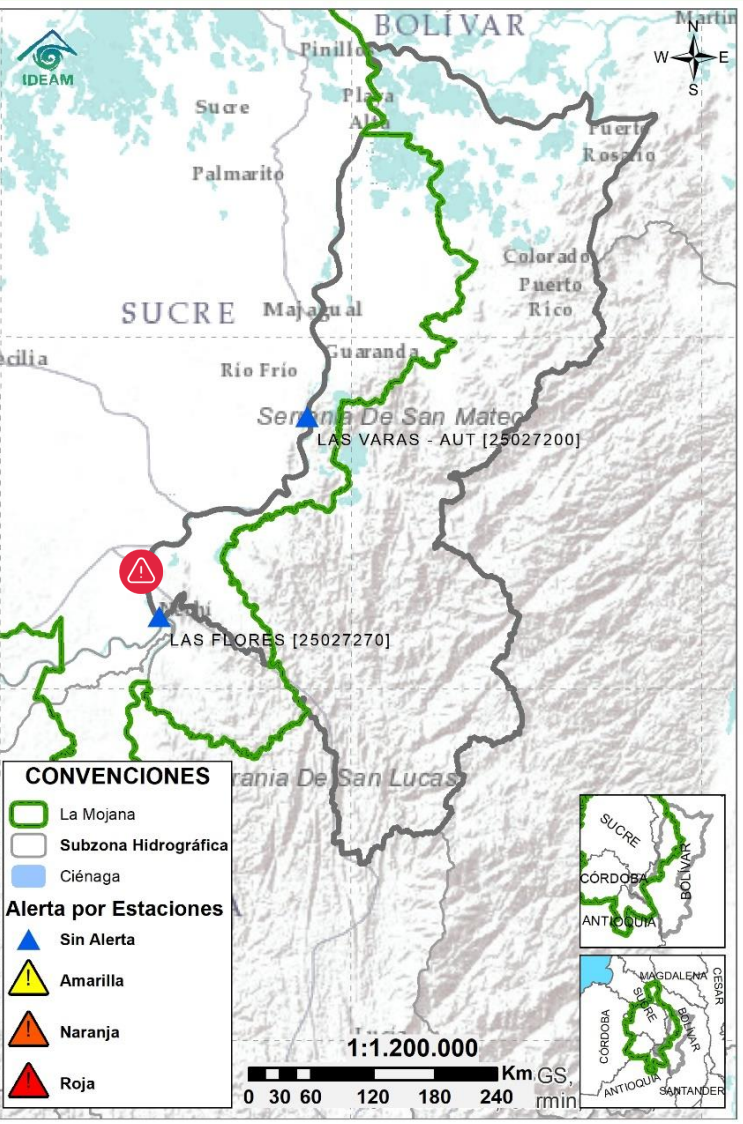
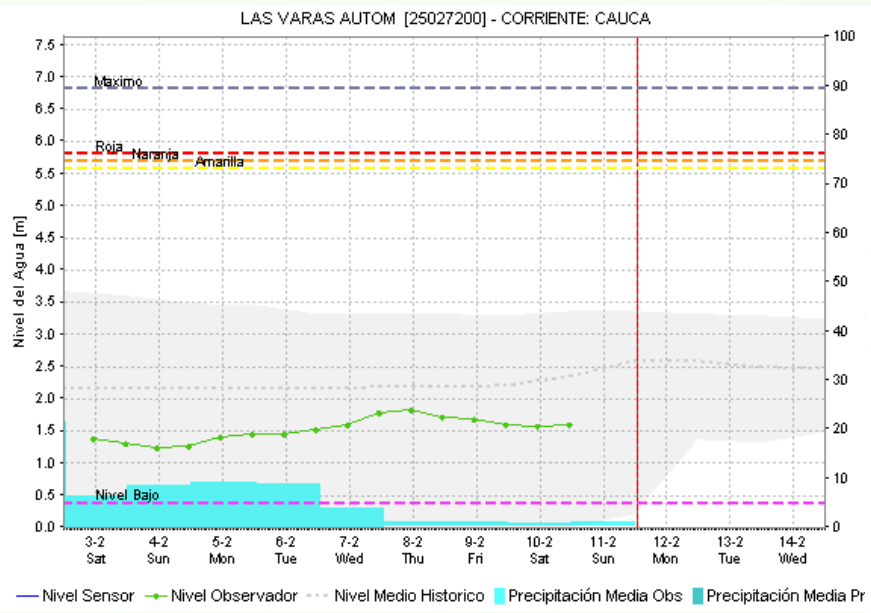
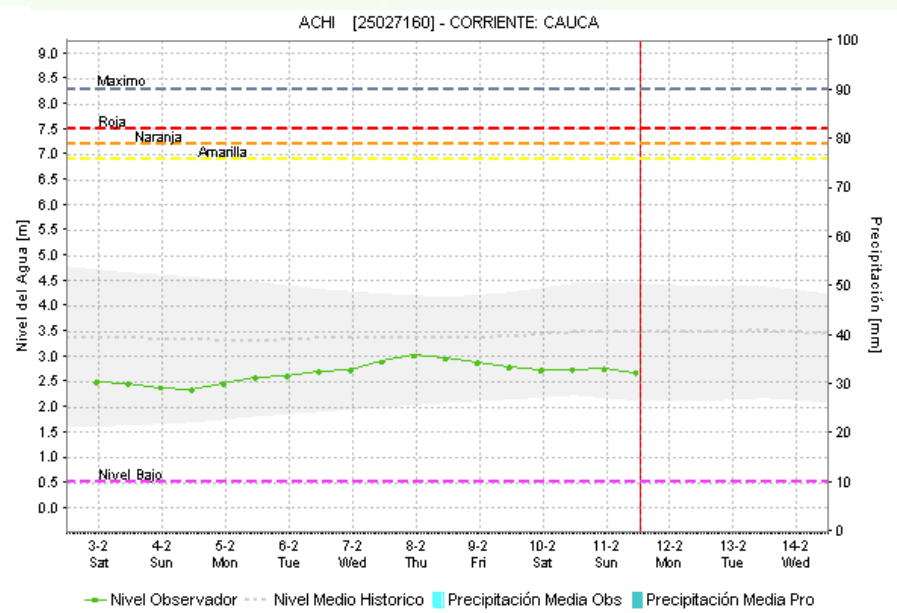
2.2.3 DIRECTOS AL BAJO CAUCA - CIÉNAGA LA RAYA ENTRE EL RÍO NECHÍ Y EL BRAZO DE LOBA

Se registran descensos en este tramo y niveles bajos entre San Jacinto del Cauca y Pinillos. Se prevé que persista esta condición a lo largo de la semana

Alerta en el sector Caregato (San Jacinto del Cauca, Bolívar), por persistencia del ingreso del río Cauca hacia el Bajo San Jorge.(27/08/2021). Emergencia activa hasta la fecha.

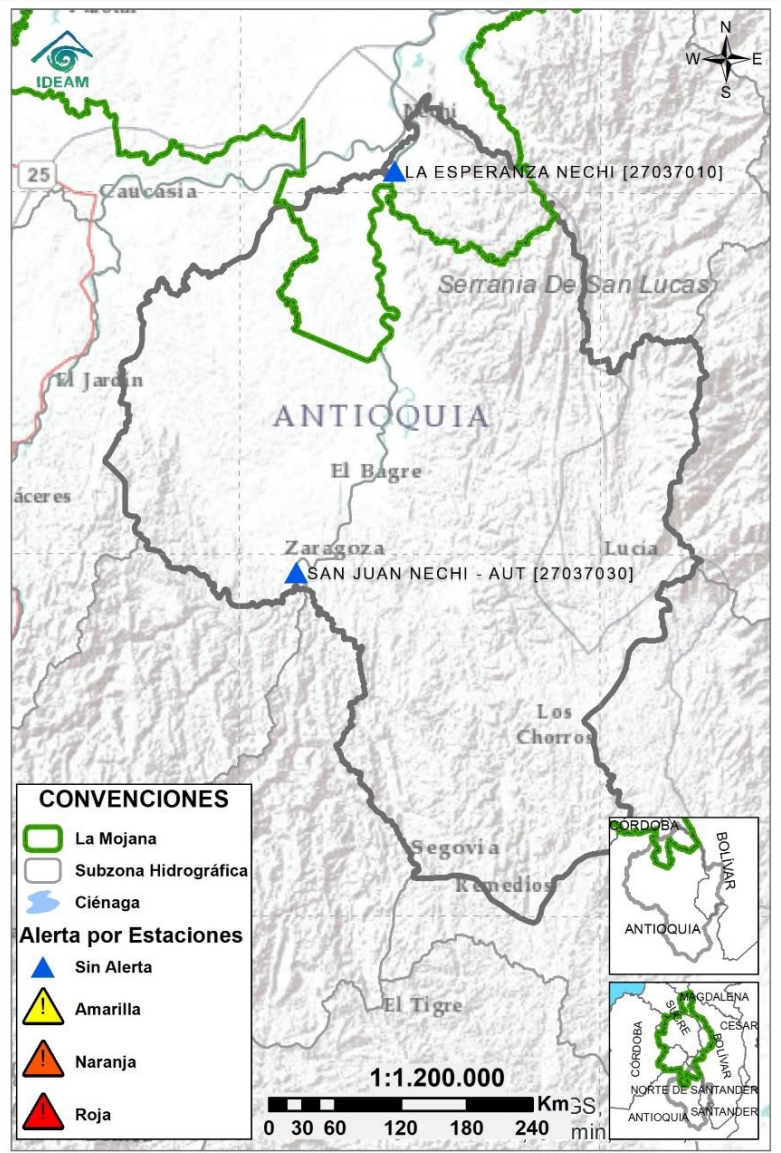
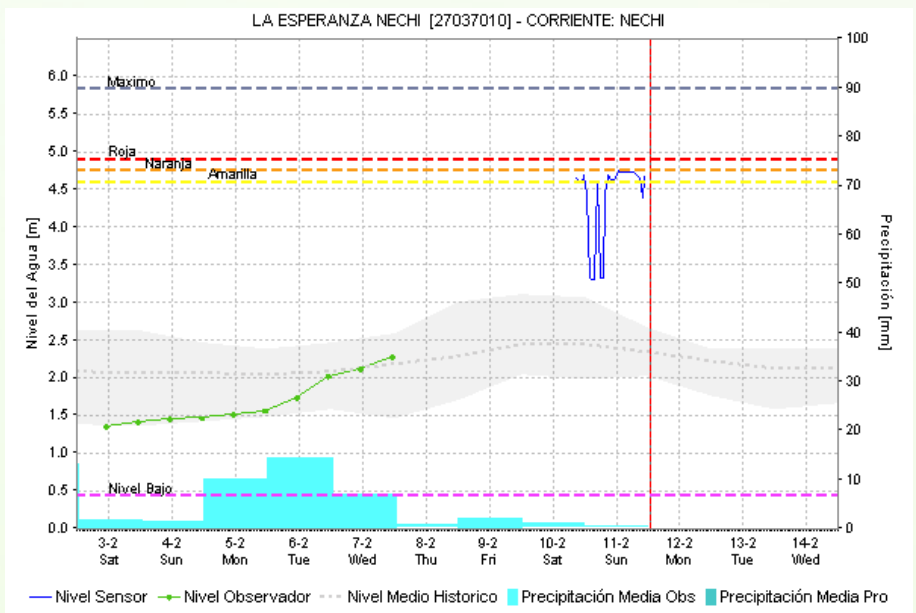
2.2.4 SUBZONA HIDROGRÁFICA DEL RÍO NECHÍ CUENCA BAJA

Subzona hidrográfica	Alerta	Descripción
Cuenca baja del río Nechí		Descensos de nivel a la altura de Nechí. Se esperan descensos los siguientes días.

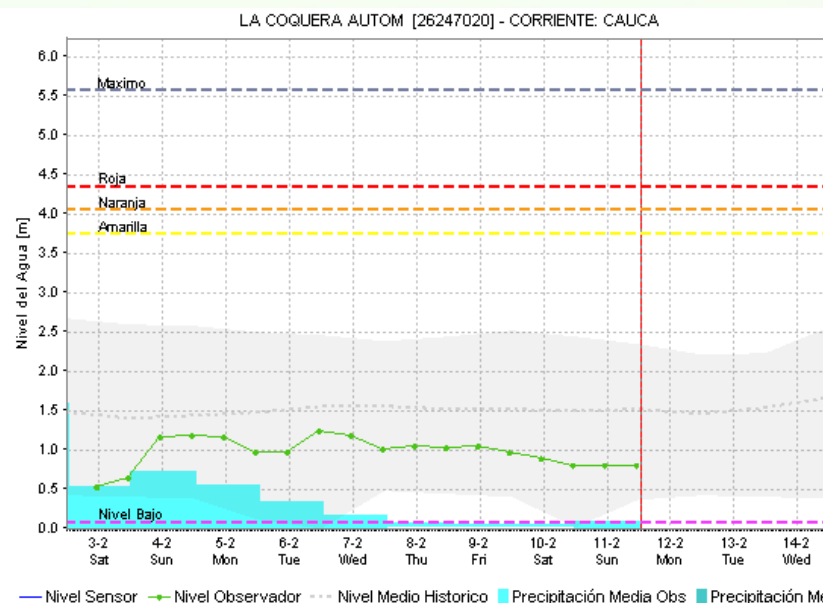
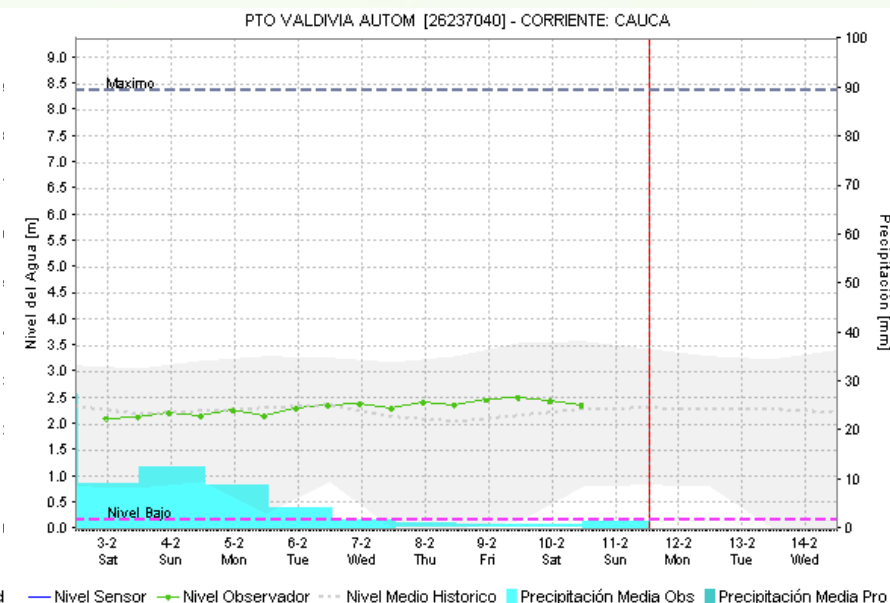
2.2.5 DIRECTOS AL CAUCA ENTRE PTO. VALDIVIA Y RÍO NECHÍ

Subzona hidrográfica	Alerta	Descripción
Directos al Cauca entre Puerto Valdivia y río Nechí		Se reportan descensos en este trayecto y niveles bajos entre Caucasia y Margento. Dicha condición persistirá en la semana.

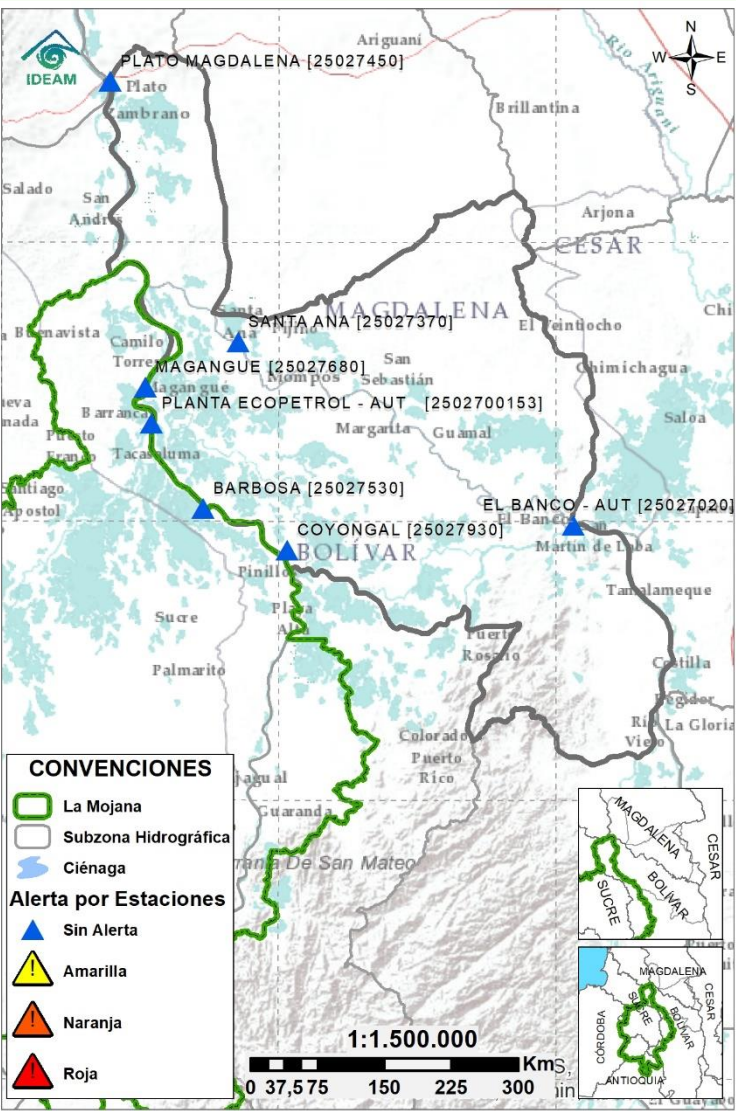
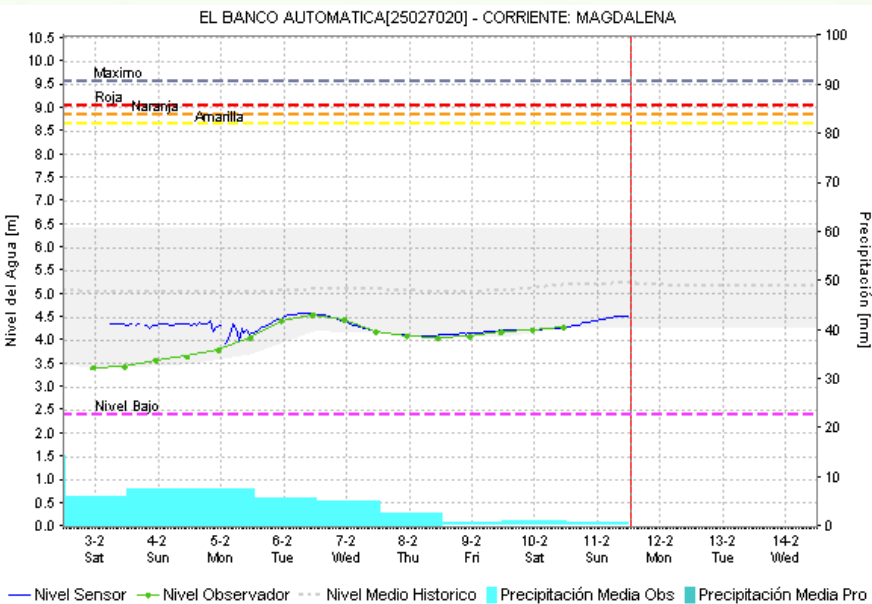
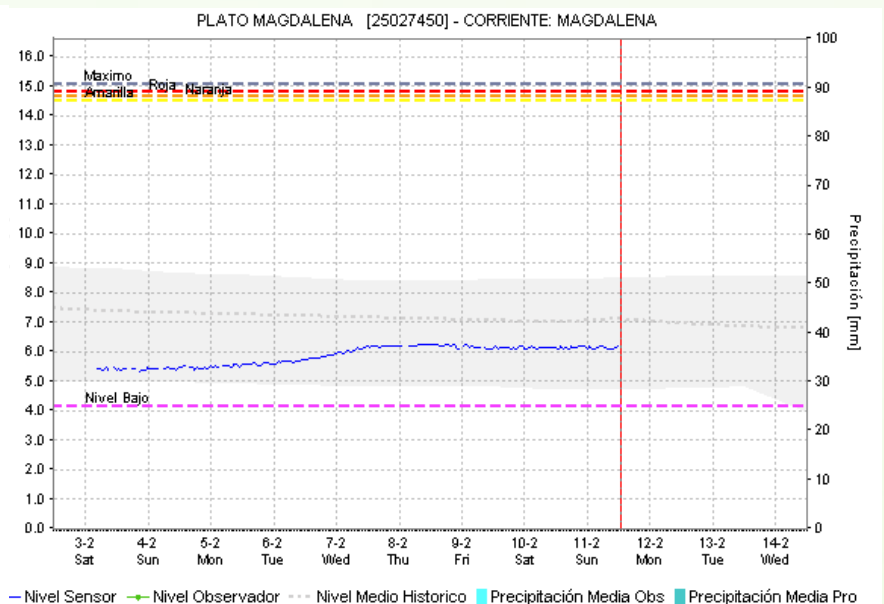
2.2.6 DIRECTOS AL BAJO MAGDALENA ENTRE EL BANCO Y EL PLATO

Subzona hidrográfica	Alerta	Descripción
Directos Bajo Magdalena entre el Banco y el Plato		Tránsito de creciente en el Bajo Magdalena, con niveles bajos en el brazo de Mompós y brazo de Loba. Se prevé su estabilización durante los próximos días.

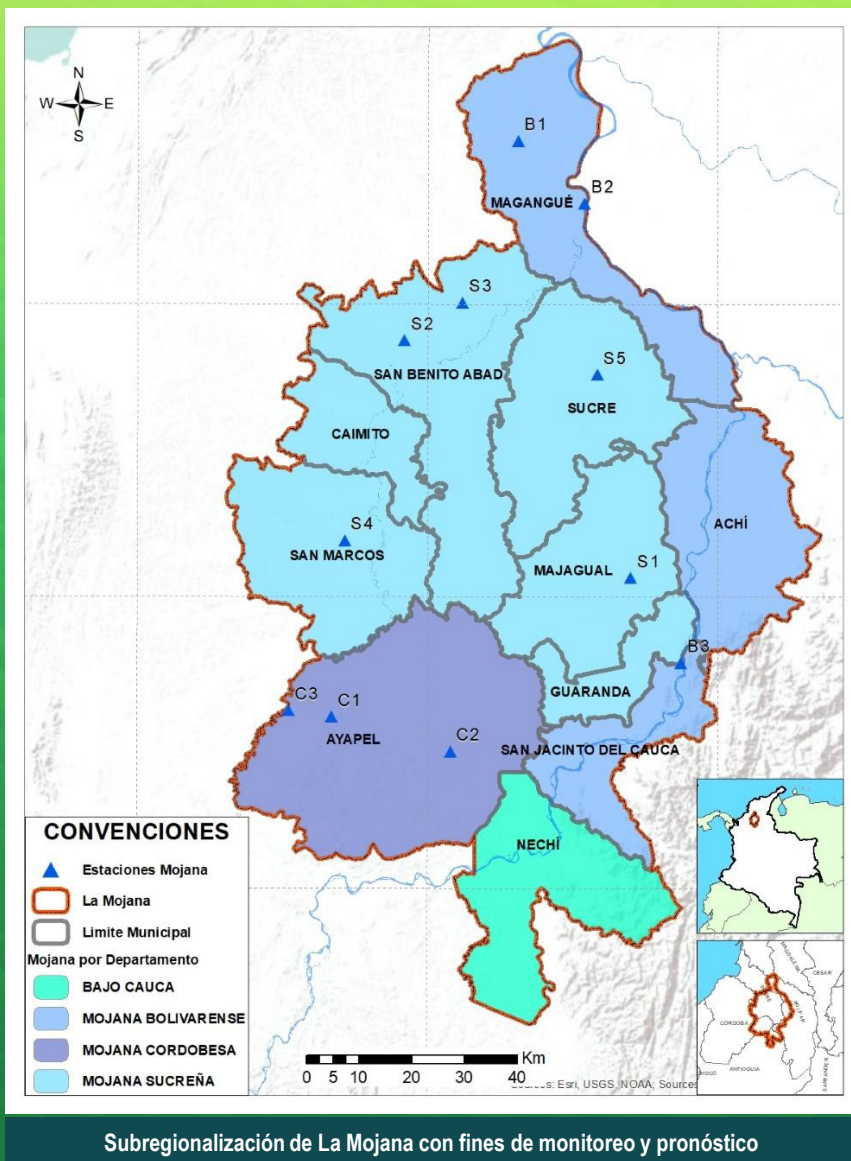
Estaciones Meteorológicas Automáticas y Convencionales en la región de La Mojana
