BOLETÍN HIDROMETEOROLÓGICO DE LA MOJANA

San Marcos, Sucre 26 de febrero de 2024
Hora de la actualización: 12:00 HLC

BOLETÍN No: 039/2024

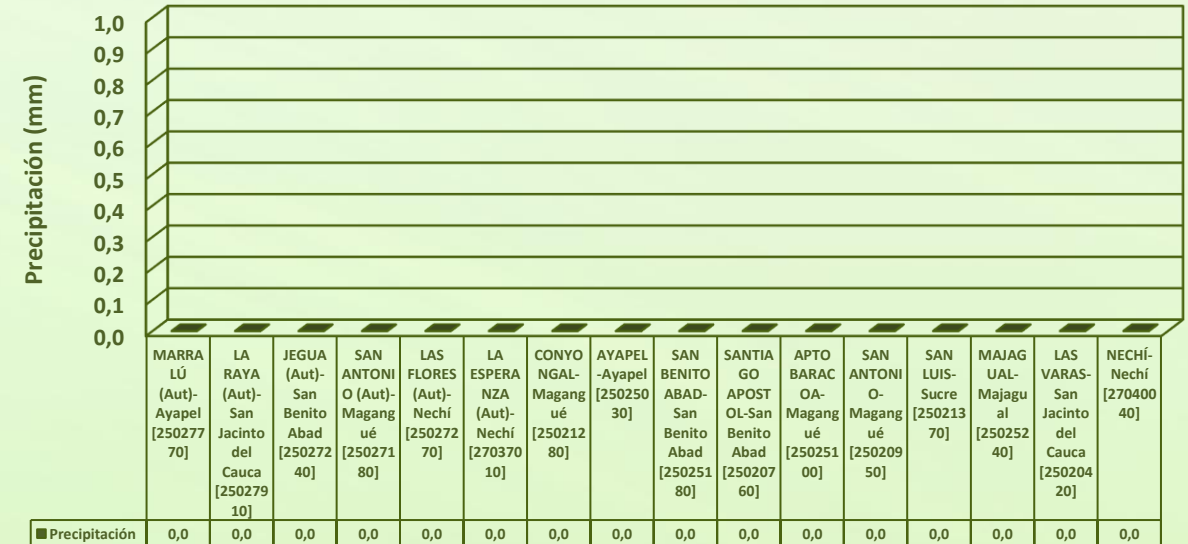
Lluvia registrada el 23 febrero de 2024

Precipitación: sin lluvias.

Temperatura: se registró una temperatura máxima de 35,8°C el 23 de febrero en el municipio de Magangué y una mínima de 23,4°C en la madrugada del 24 de febrero.

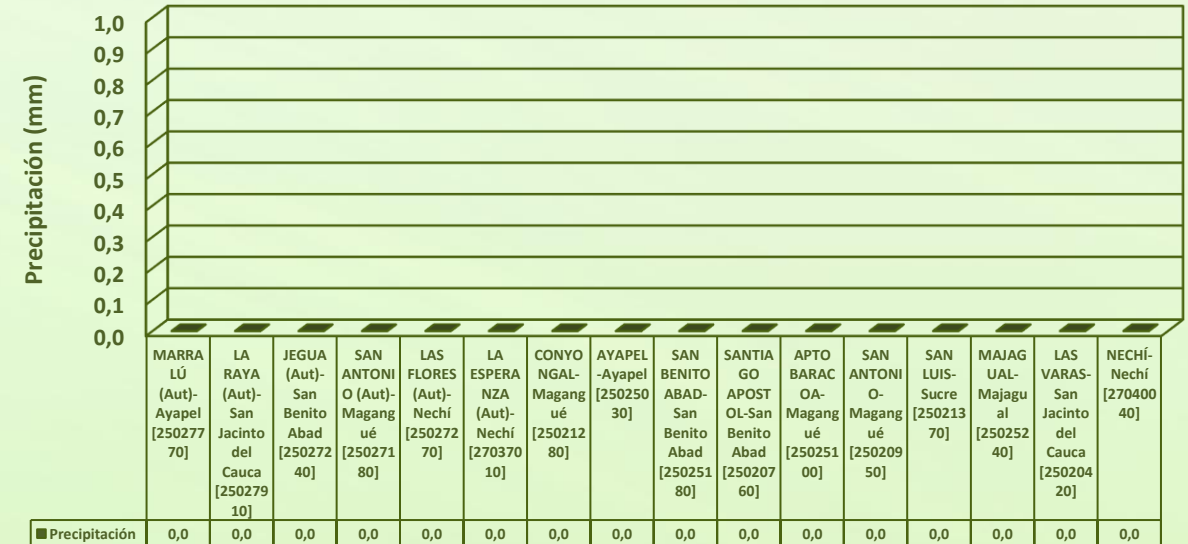
Lluvia registrada el 24 febrero de 2024

Precipitación: aunque prevaleció el tiempo seco, se registraron algunas lluvias finalizando la tarde sobre los municipios de San Marcos y Caimito.

Temperatura: se registró una temperatura máxima de 37°C el 24 de febrero en el municipio de Magangué y una mínima de 24,1°C en la madrugada del 25 de febrero.

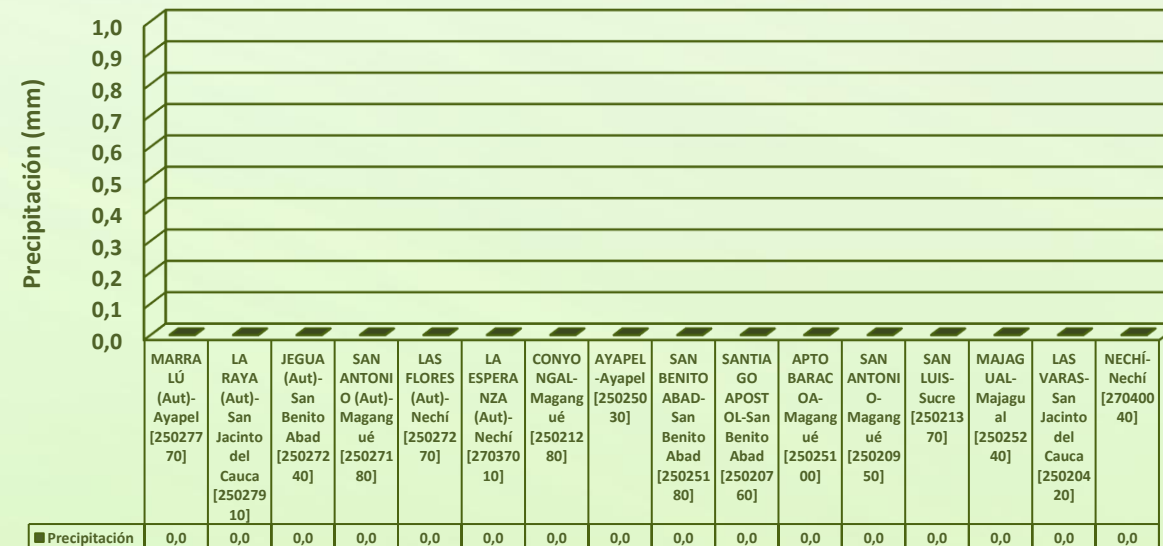
Lluvia registrada el 25 febrero de 2024

Precipitación: Sin llluvias.

Temperatura: se registró una temperatura máxima de 36°C el 25 de febrero en el municipio de Magangué y una mínima de 24,5°C en la madrugada del 26 de febrero.

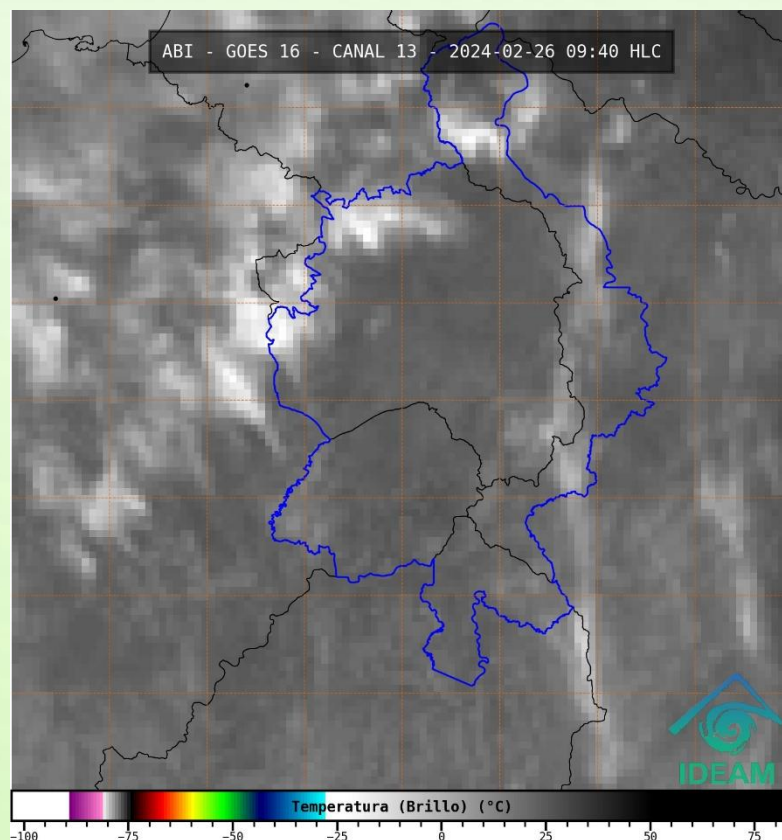
Imagen de satélite IR 09:40 HLC
Fuente: IDEAM

En las últimas horas se ha tenido cielo parcialmente nublado.

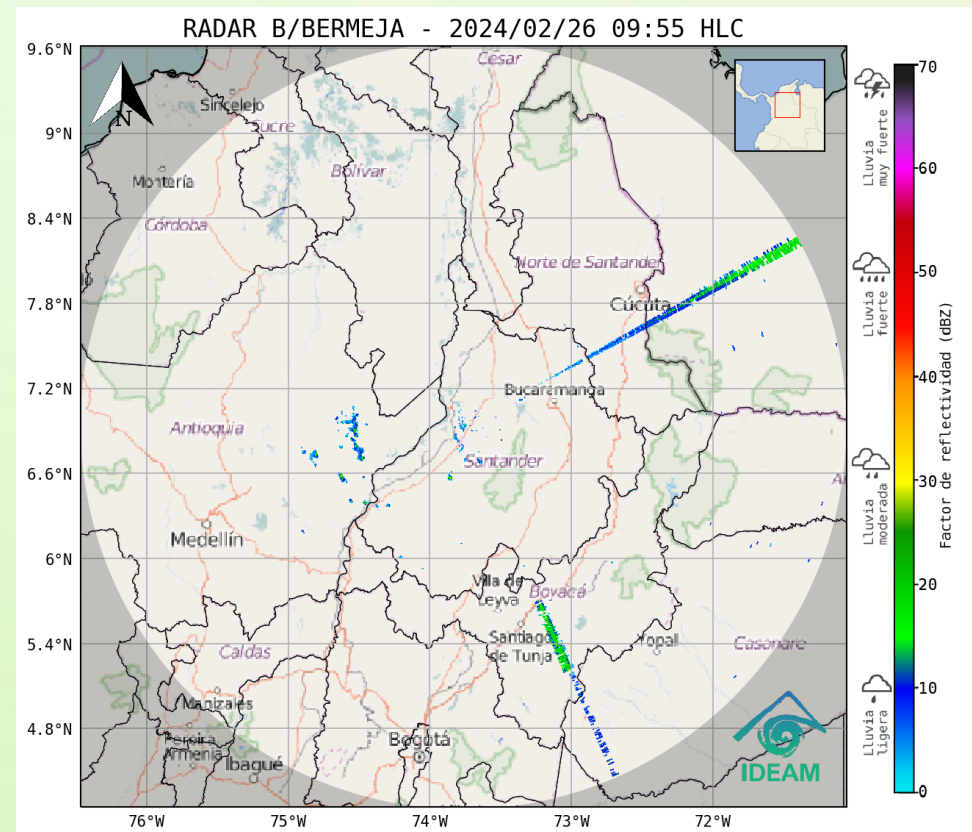
Imagen de radar 09:55 HLC
Fuente: IDEAM

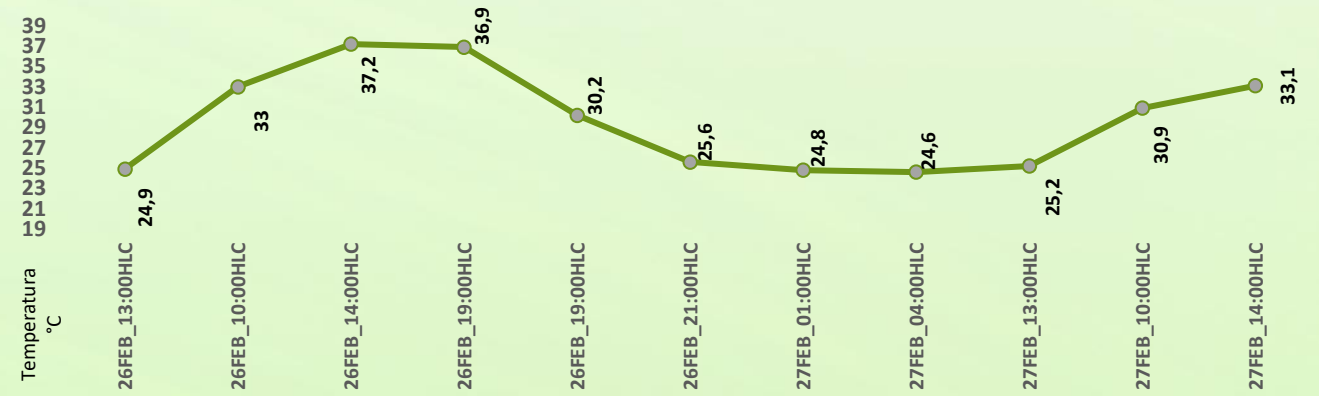
Pronóstico de temperaturas medias para los próximos 02 días

Temperatura: las temperaturas máximas oscilarán entre los 34°C y 36°C y las mínimas entre los 23°C y 26°C. Las sensaciones térmicas máximas estimadas oscilarán entre los 34°C y 41°C.

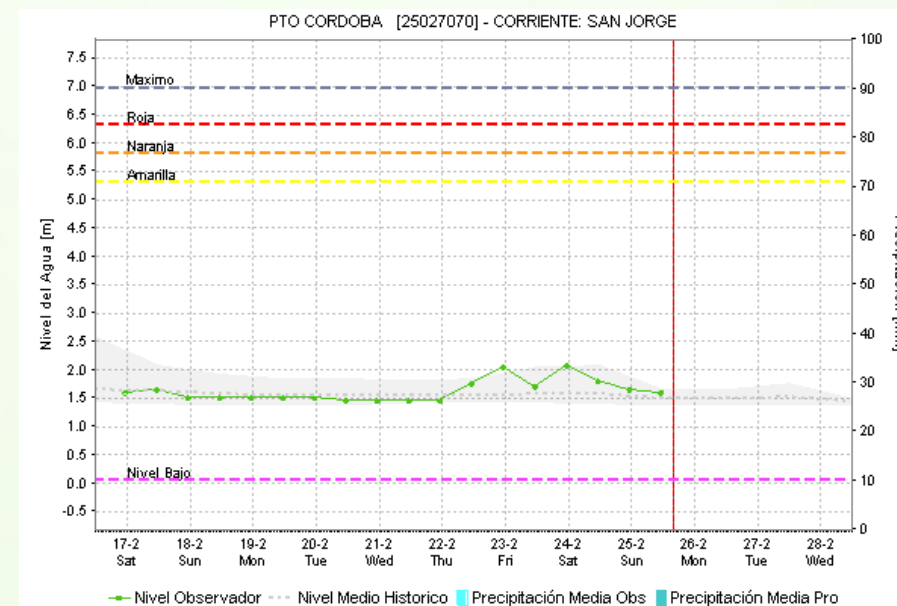
2.2.1 SUBZONA HIDROGRÁFICA DEL RÍO SAN JORGE CUENCA ALTA

Subzona hidrográfica	Alerta	Descripción
Cuenca alta del río San Jorge	Sin alerta	Descenso de niveles del río San Jorge a la altura de La Apartada, se prevé estabilización para los próximos días.

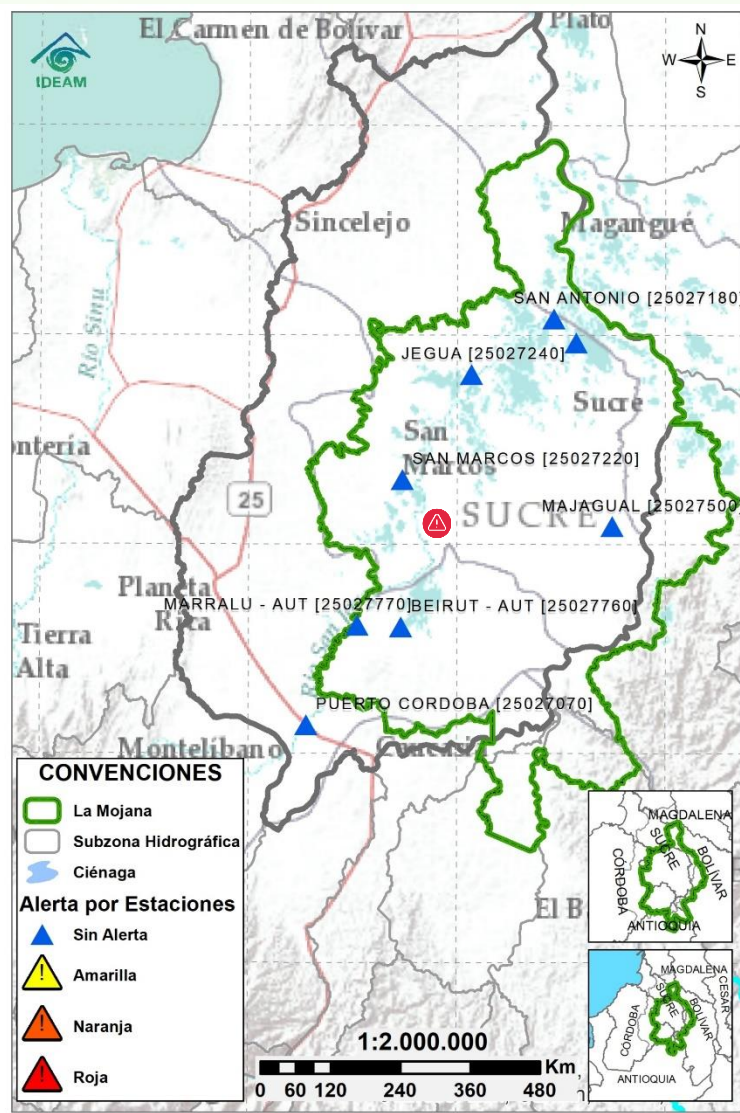
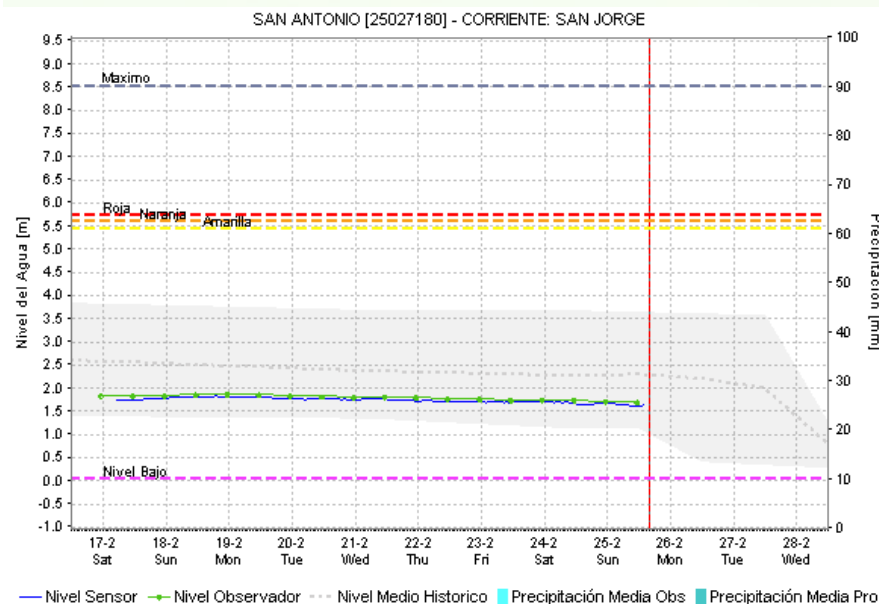
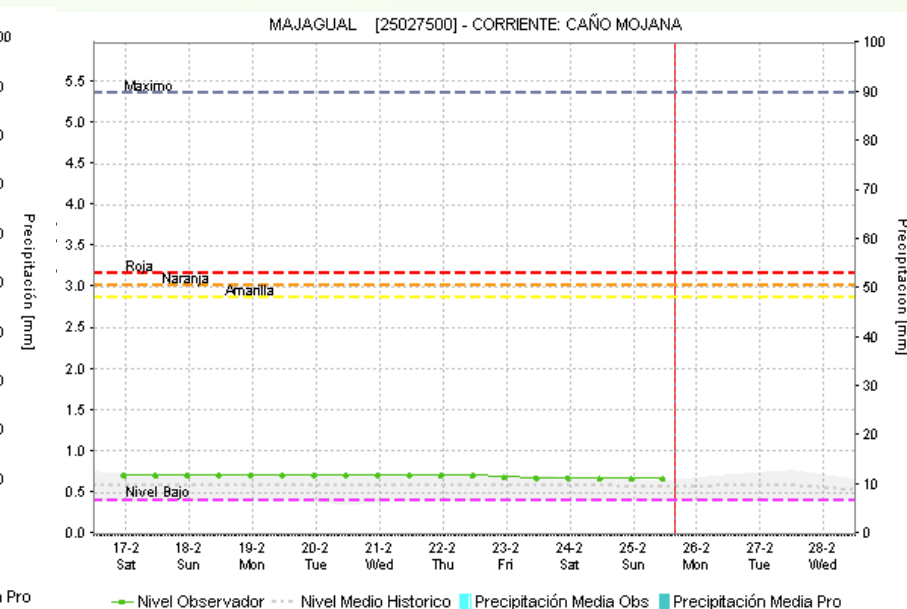
2.2.2 SUBZONA HIDROGRÁFICA DEL RÍO SAN JORGE CUENCA BAJA

Subzona hidrográfica	Alerta	Descripción
Cuenca baja del río San Jorge		Registro de niveles bajos en el río San Jorge a la altura de San Antonio. El comportamiento estable continuará los próximos días.
		Nota: Se han registrado descensos mantenidos en las áreas inundadas de Gavaldá y Nueva Esperanza, sin embargo aun permanecen algunas afectaciones.

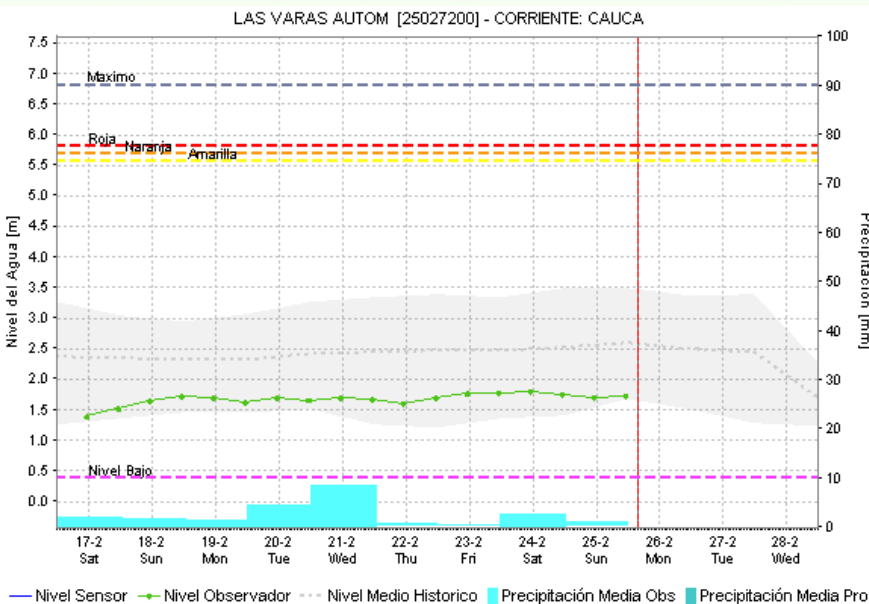
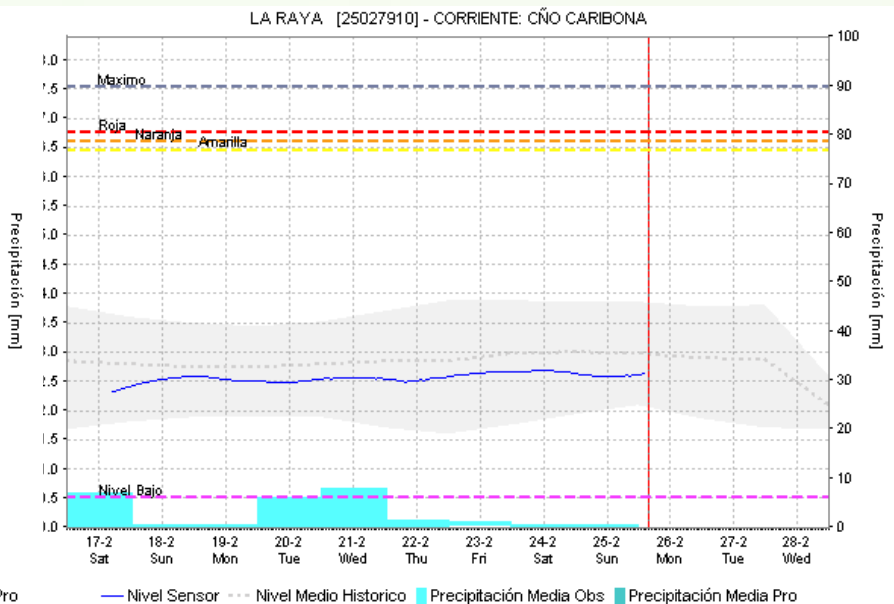
2.2.3 DIRECTOS AL BAJO CAUCA - CIÉNAGA LA RAYA
ENTRE EL RÍO NECHÍ Y EL BRAZO DE LOBA

Subzona hidrográfica	Alerta	Descripción
Directos al bajo Cauca- Ciénaga La Raya entre el río Nechí y Brazo de Loba		Se reporta el cierre del rompedero Caregato, ligero ascenso de niveles entre Nechí y Guaranda; los niveles continúan por debajo de lo normal para la época.

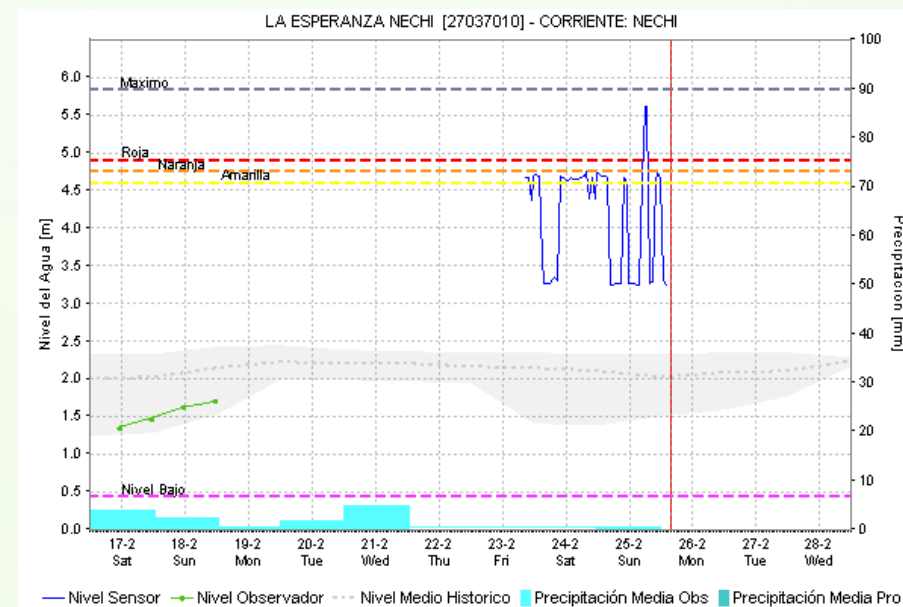
2.2.4 SUBZONA HIDROGRÁFICA DEL RÍO NECHÍ CUENCA BAJA

Subzona hidrográfica	Alerta	Descripción
Cuenca baja del río Nechí		Niveles dentro del rango de los bajos para la época, con tendencia al descenso.

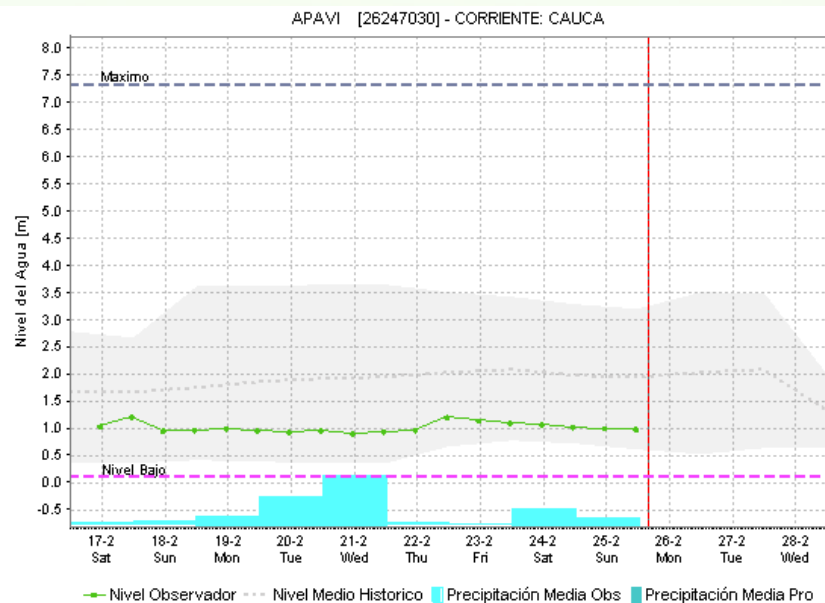
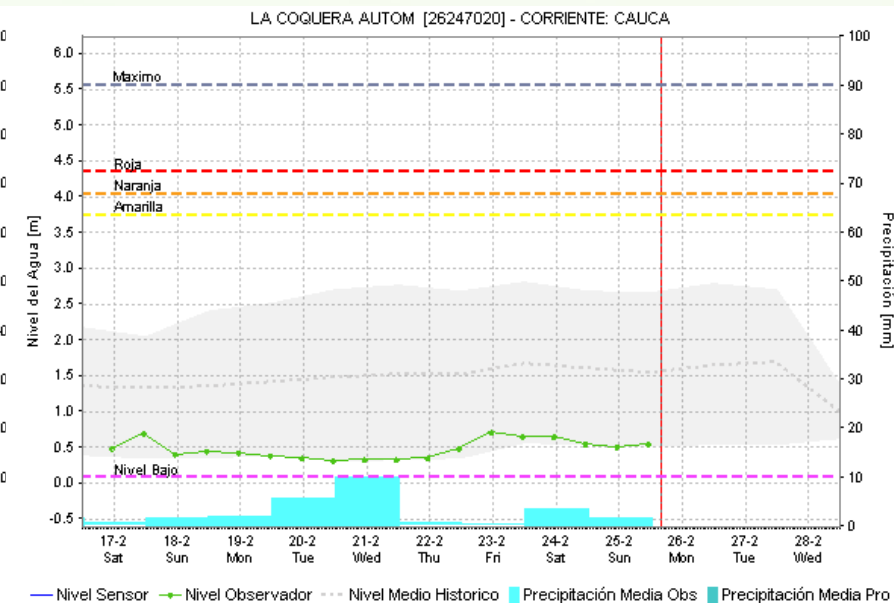
2.2.5 DIRECTOS AL CAUCA ENTRE PTO. VALDIVIA Y RÍO NECHÍ

Subzona hidrográfica	Alerta	Descripción
Directos al Cauca entre Puerto Valdivia y río Nechí	⚠	Niveles bajos para la época en el tramo Apavi – Margento. Predominio de descenso de niveles.

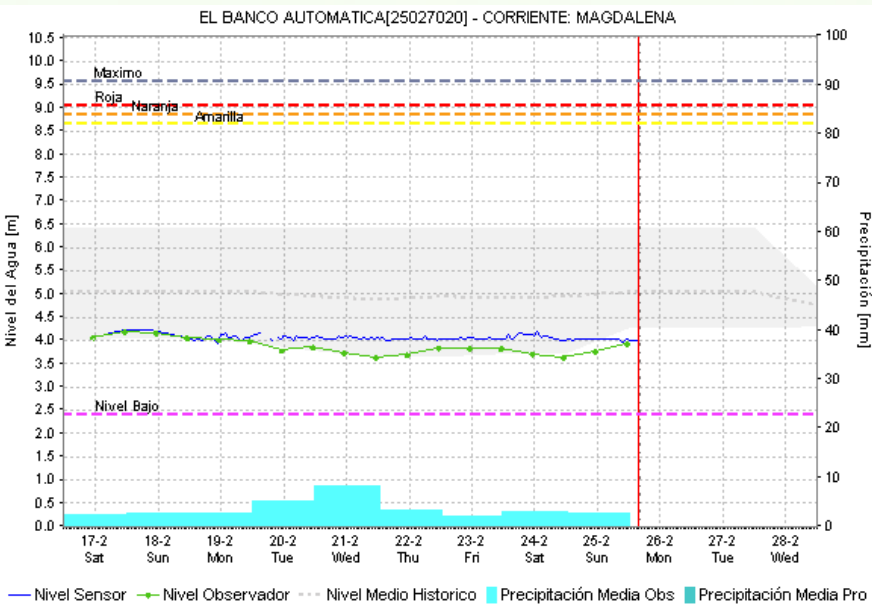
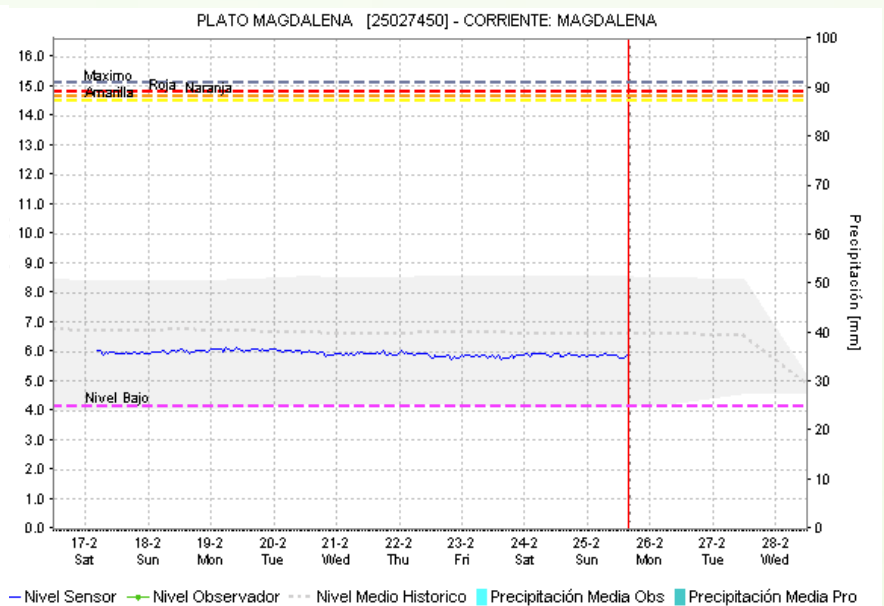
2.2.6 DIRECTOS AL BAJO MAGDALENA ENTRE EL BANCO Y EL PLATO

Subzona hidrográfica	Alerta	Descripción
Directos Bajo Magdalena entre el Banco y el Plato		Registro de niveles bajos, especialmente en el río Magdalena a la altura de El Banco y en el Brazo de Loba a la altura de Pinillos, tendencia a la estabilidad.
