BOLETÍN HIDROMETEOROLÓGICO DE LA MOJANA

San Marcos, Sucre 12 de julio de 2022

BOLETÍN No: 624

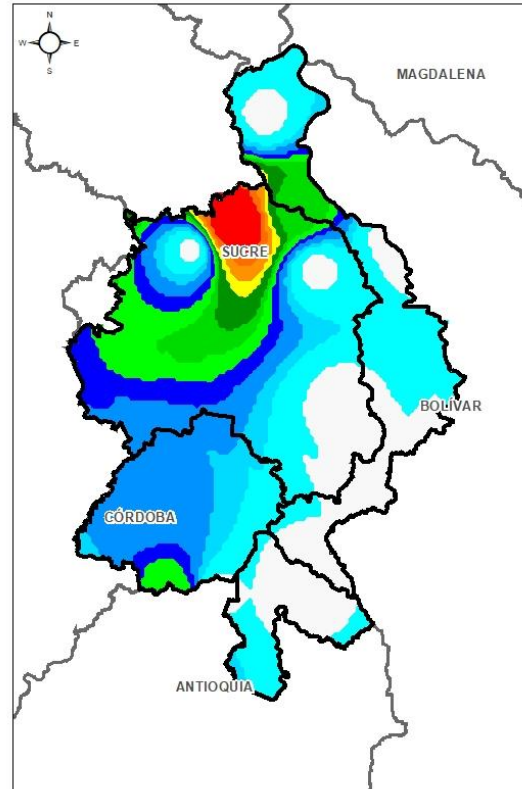
Precipitación acumulada
11/07/2022 (07:00) – 12/07/2022 (07:00).
Fuente: IDEAM

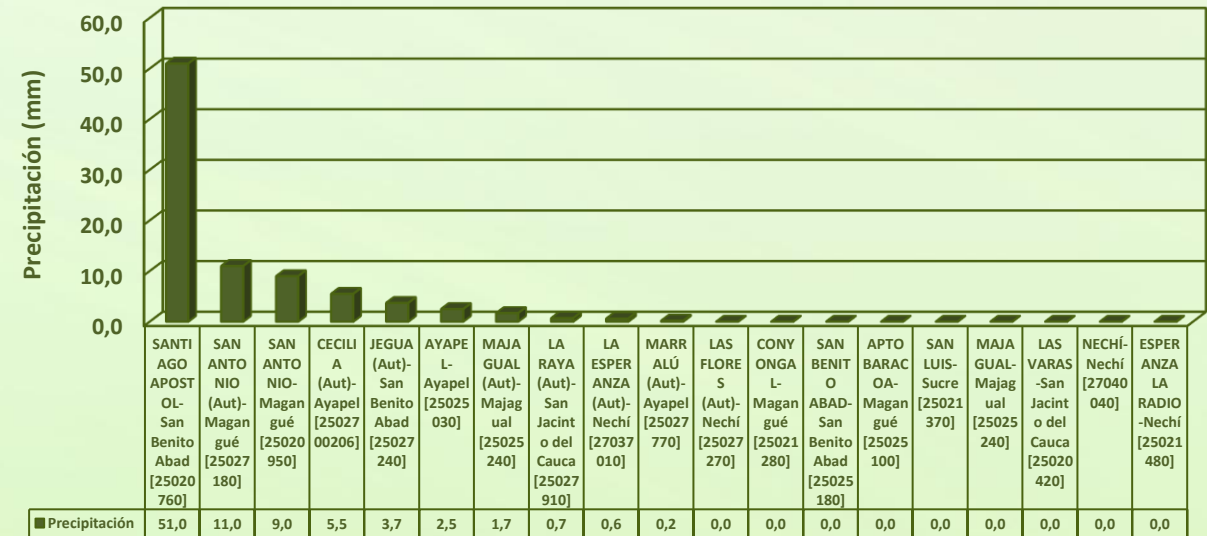
Lluvia Registrada el 11 Julio de 2022

RESUMEN DE CONDICIONES DEL DÍA 11 DE JULIO

Precipitación: se dieron lluvias en la madrugada, en sectores de los municipios de Sucre (Sucre) y San Benito Abad.

Temperatura: se registró una temperatura máxima de 31,1°C el día 11 de julio a las 17:00 horas en el municipio de San Benito Abad, y una mínima de 25°C en la madrugada del 12 de julio en el municipio de Ayapel.

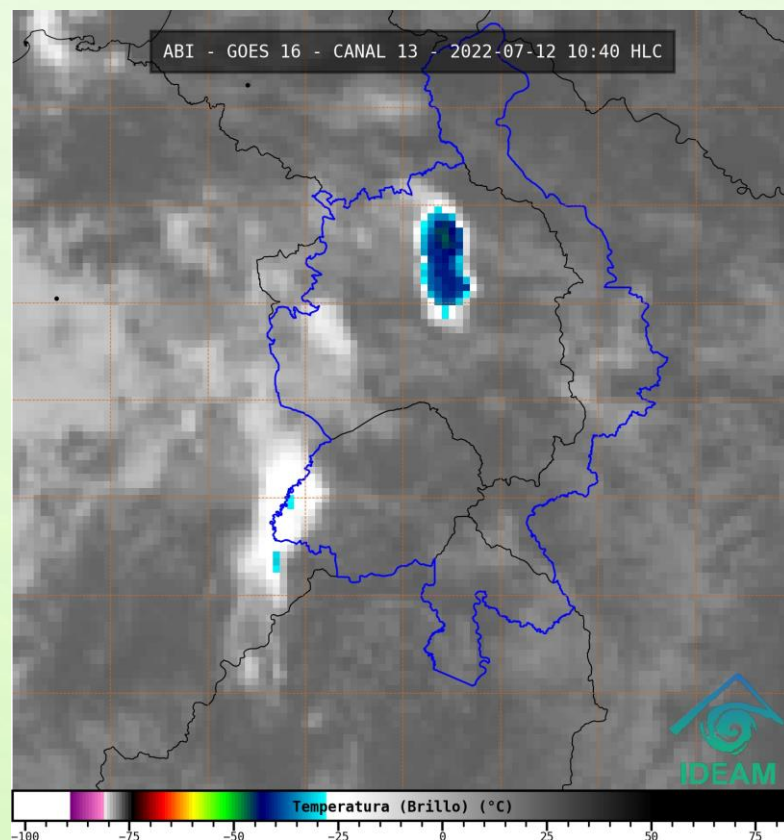
Imagen de satélite IR 10:40 HLC
Fuente: IDEAM

En las últimas horas se ha observado cielo parcialmente nublado, con algunas lluvias dispersas en el norte del territorio mojanero.

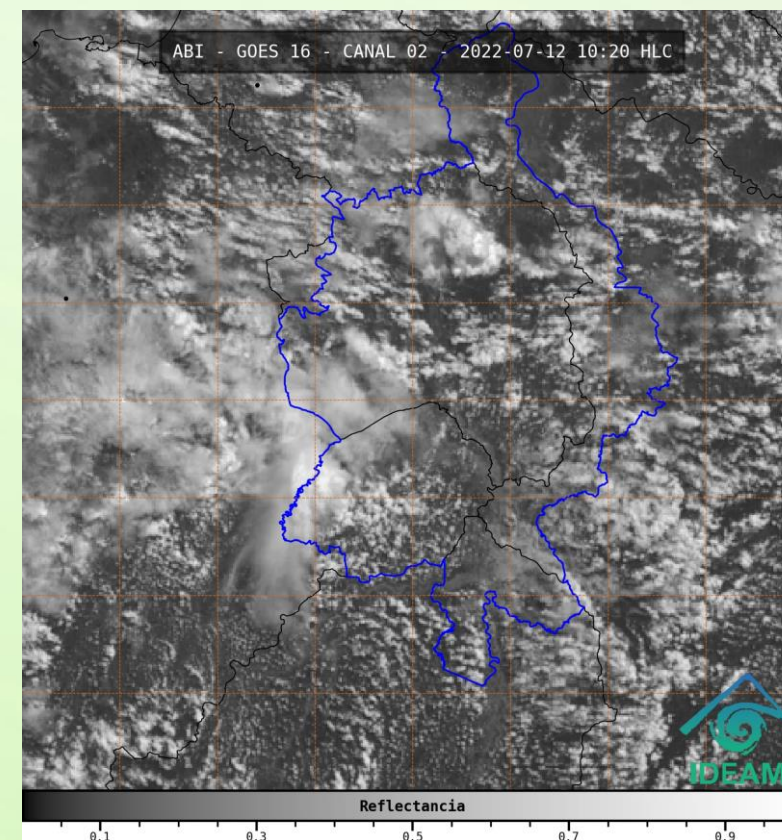
Imagen de satélite visible 10:20 HLC
Fuente: IDEAM

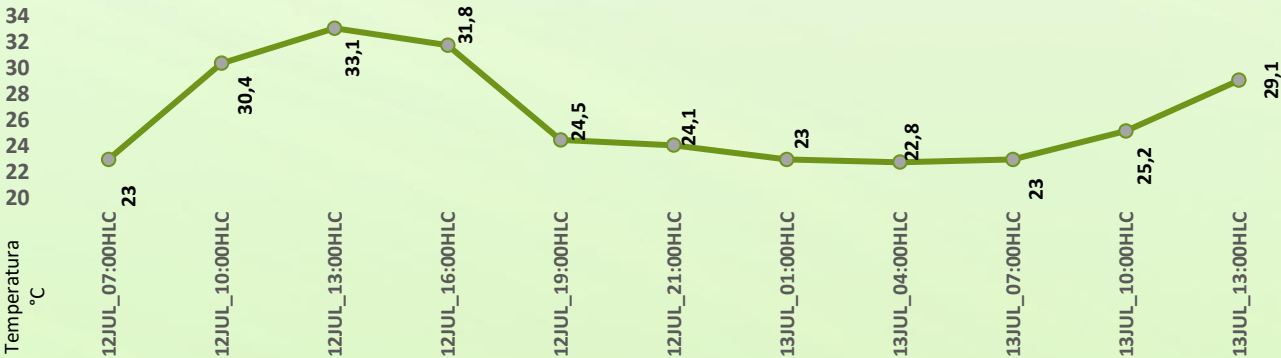
Pronóstico de temperaturas medias para los próximos 02 días

Temperatura: las temperaturas máximas oscilarán entre los 31°C y 33°C y las mínimas entre los 23°C y 25°C. Las sensaciones térmicas máximas estimadas oscilarán entre los 33°C y 35°C.

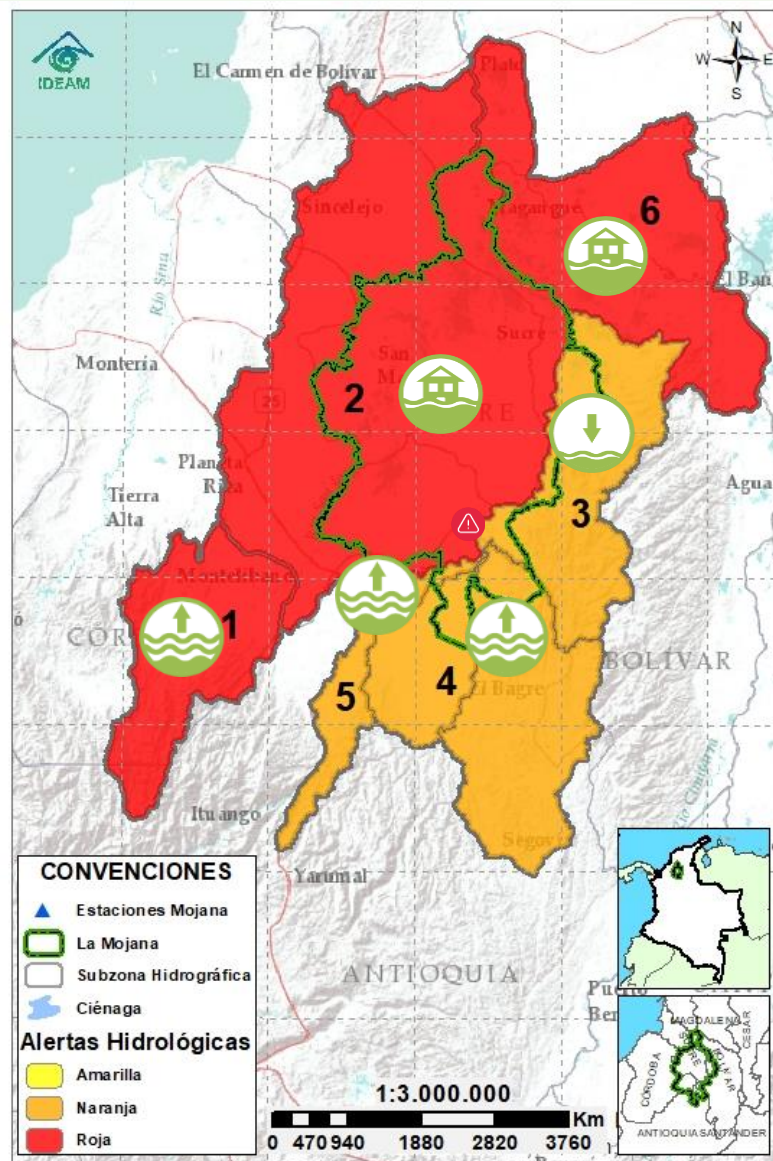
Condiciones hidrológicas antecedentes para el 11/07/2022

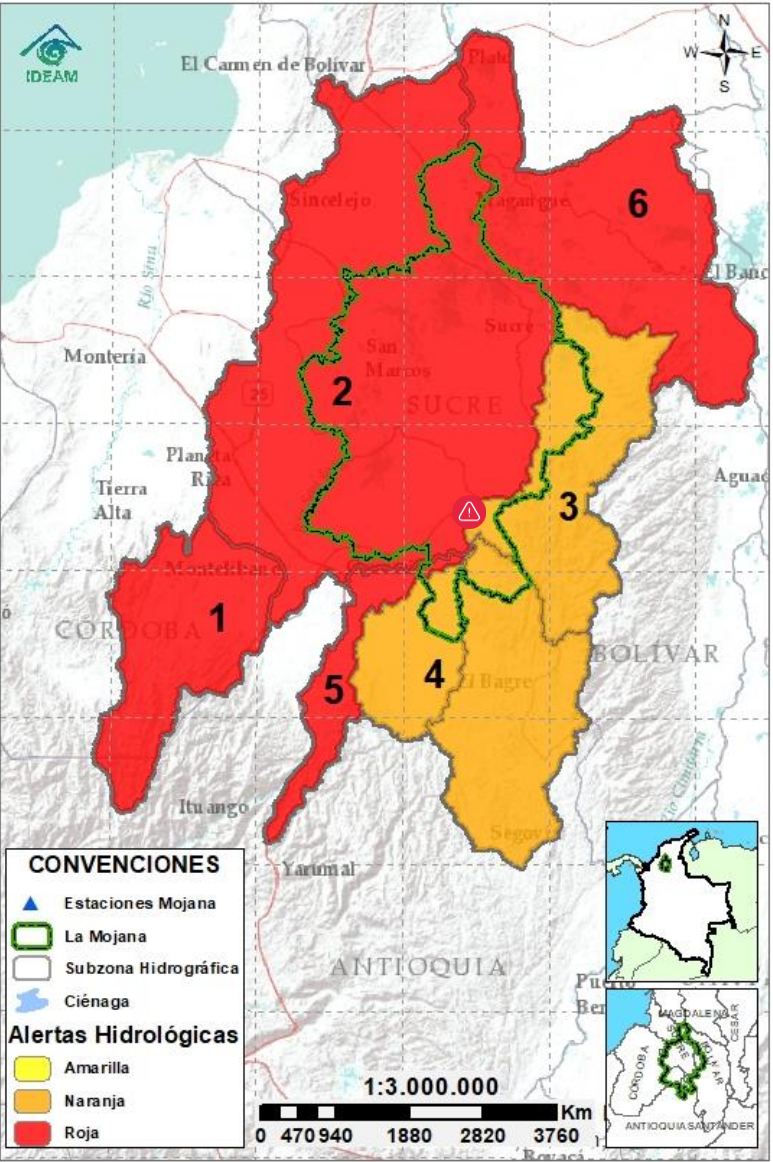
Descripción condiciones hidrológicas: alerta roja en las cuencas del río San Jorge, Bajo Magdalena (entre el Banco y Plato) y río Cauca entre Valdivia y Nechí, donde se destaca emergencia en el sector Santillana (Nechí), por rompimiento del río Cauca; actualmente se adelantan esfuerzos comunitarios para su contención.

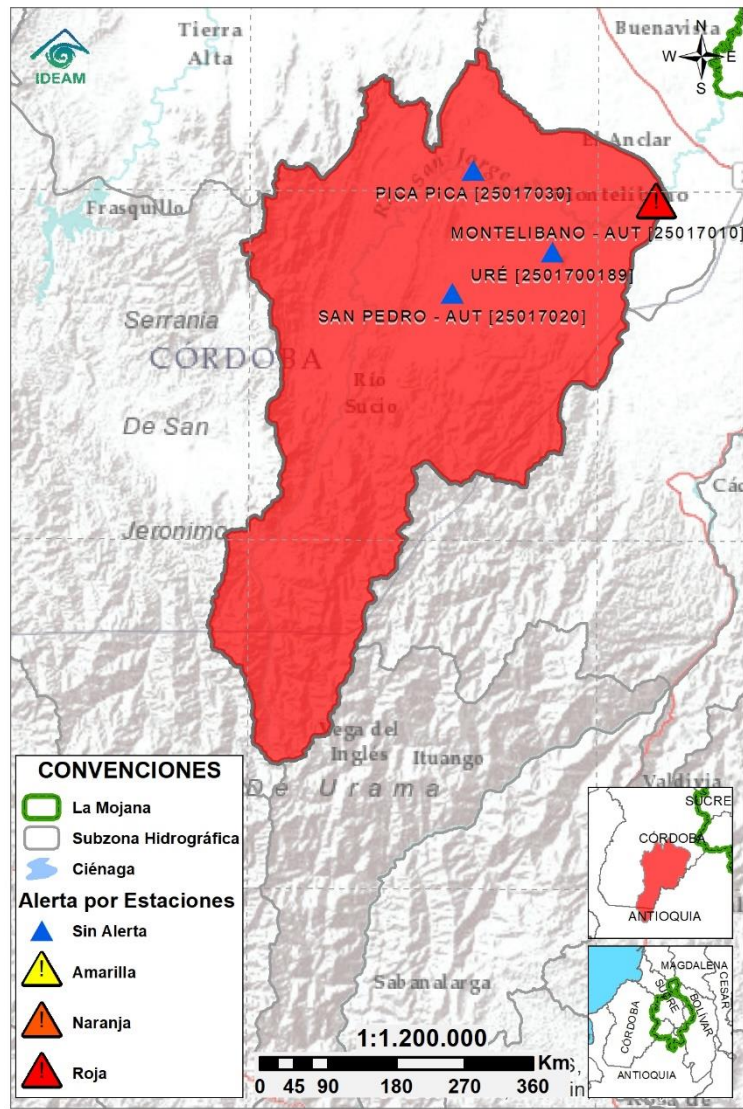
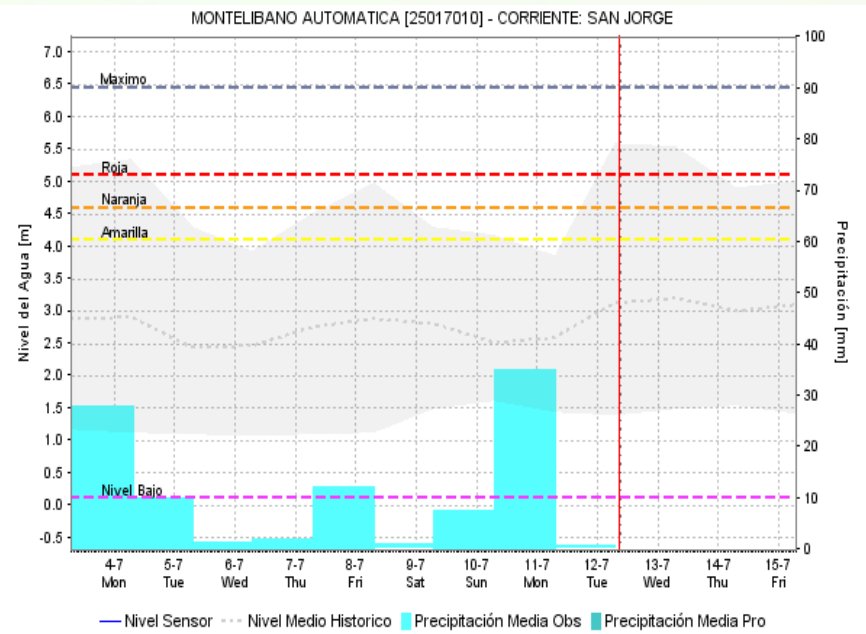
2.2.1 SUBZONA HIDROGRÁFICA DEL RÍO SAN JORGE CUENCA ALTA

Altos niveles en el río San Jorge con especial atención a su recorrido por Montelibano y tránsito de creciente hacia la cuenca Baja.

Tránsito de creciente	Altos niveles en el río San Jorge con especial atención a su recorrido por Montelíbano y tránsito de creciente hacia la cuenca Baja.

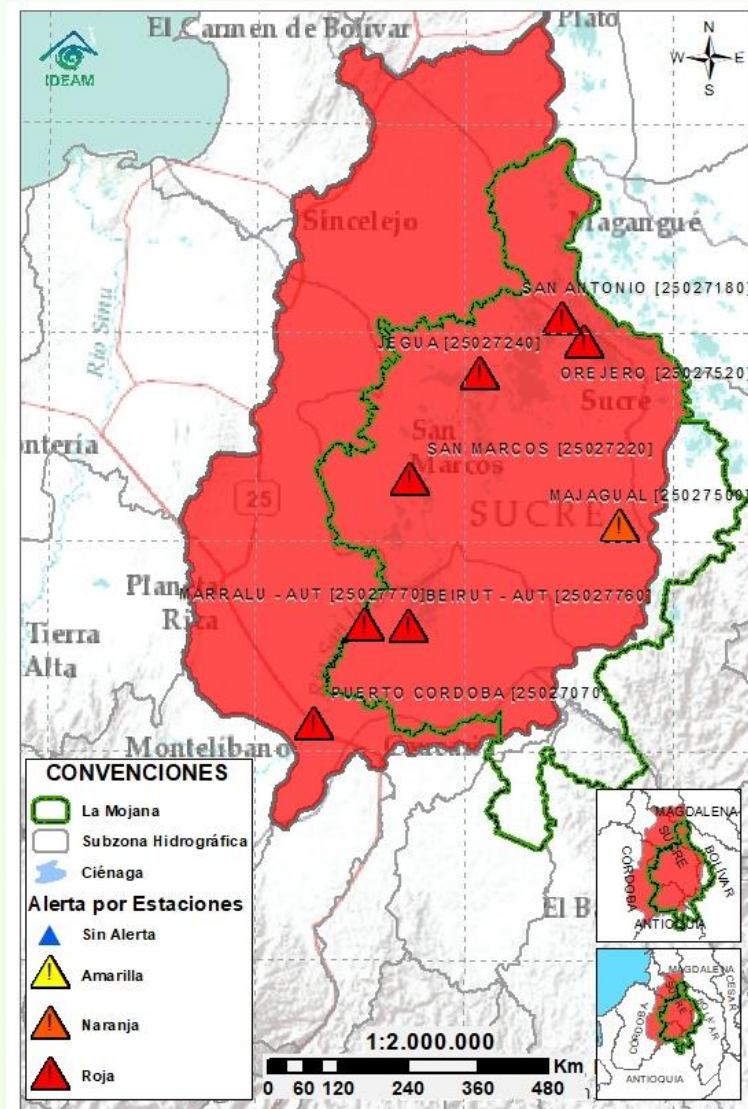
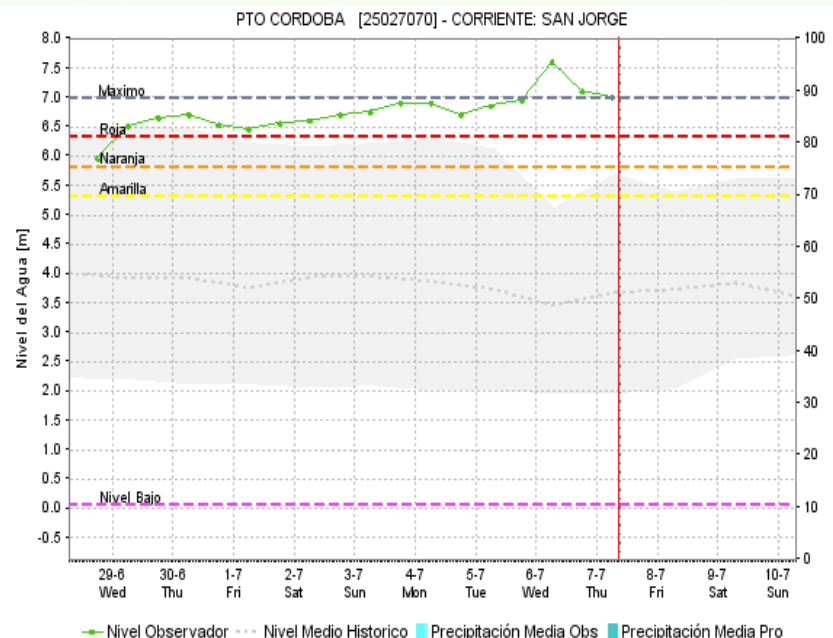
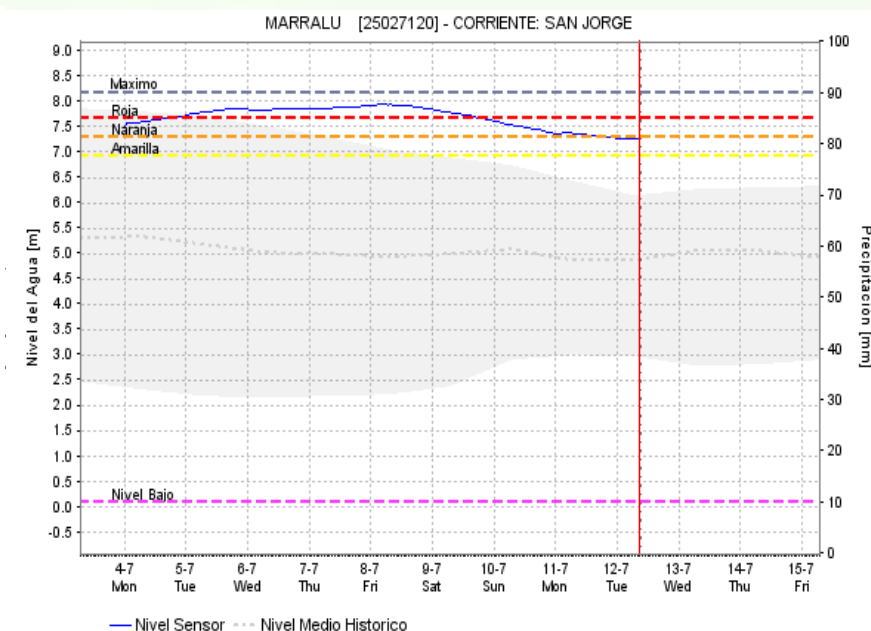
2.2.2 SUBZONA HIDROGRÁFICA DEL RÍO SAN JORGE CUENCA BAJA

Subzona hidrográfica	Alerta	Descripción
Cuenca baja del río San Jorge		Persistencia de inundaciones, debido a: <i>i</i>) ingreso del Cauca por el sector Caregato, drenando hacia los caños Gil, Rabón, San Matías y Viloría en los municipios de San Jacinto del Cauca (Bolívar), Ayapel (Córdoba), Guaranda y San Benito Abad (Sucre), <i>ii</i>) muy altos niveles en el río San Jorge (La Apartada-Magangue), así como en caños Mojana y Pancegüita (Majagual y Sucre) y sistema de ciénagas asociado y <i>iii</i>) efecto de remanso del Brazo de Loba en la desembocadura del río Cauca, generando incremento del río y del sistema de ciénagas asociado.

Inundación	Inundaciones en amplios sectores de La Mojana, siendo de especial atención: <i>i)</i> municipios de Ayapel, Guaranda, Majagual y San Benito Abad, por el ingreso del río Cauca en Caregato, <i>ii)</i> áreas de los caños Mojana y Pancegüita en Majagual y Sucre, y <i>iii)</i> corredor del río San Jorge entre La Apartada y Magangué.

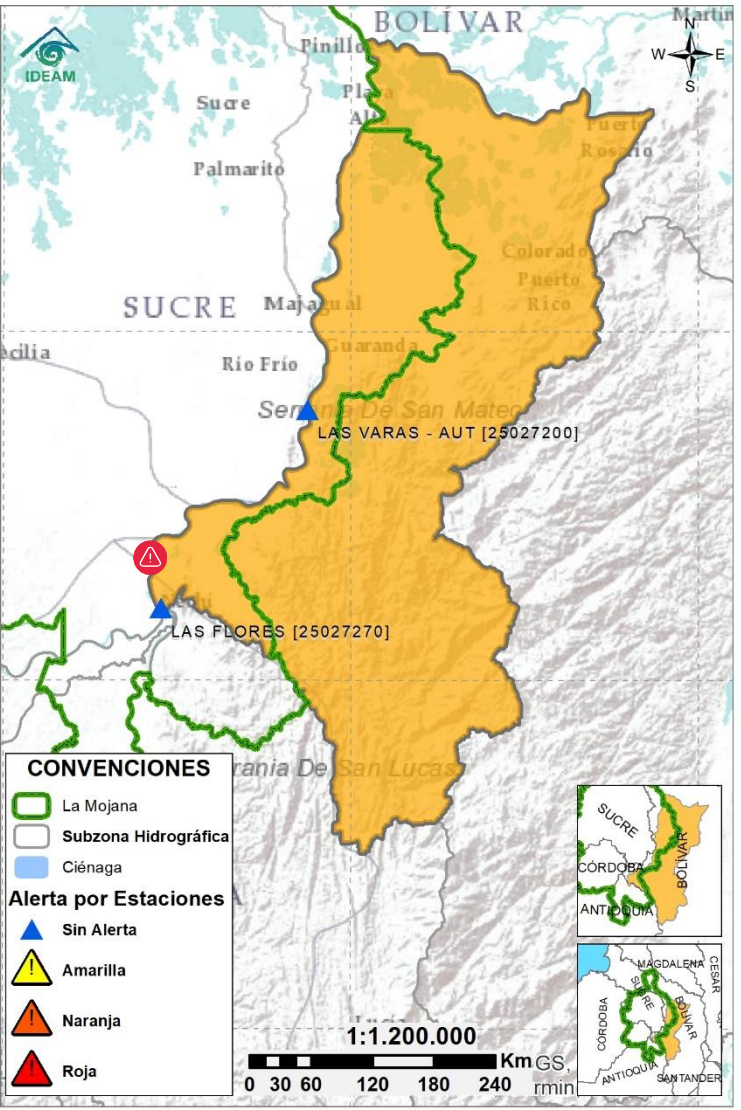
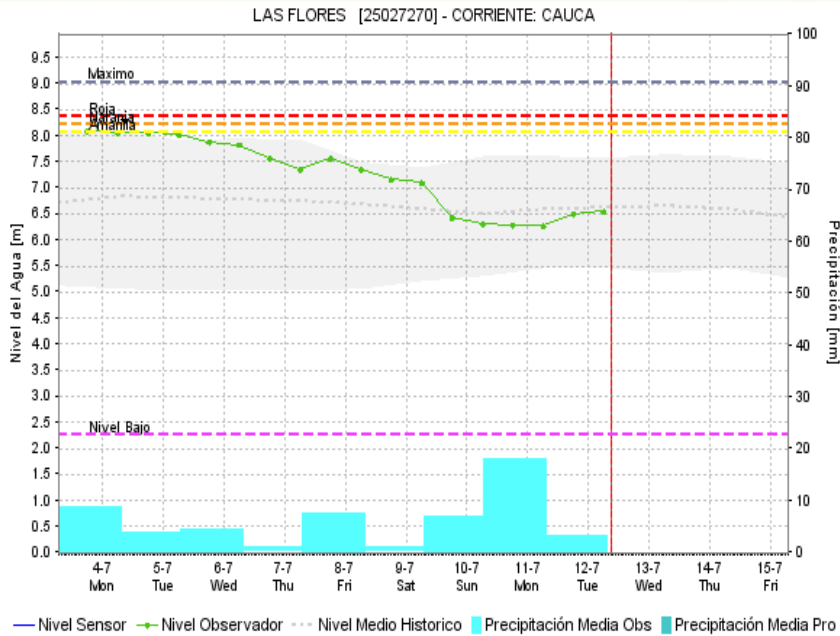
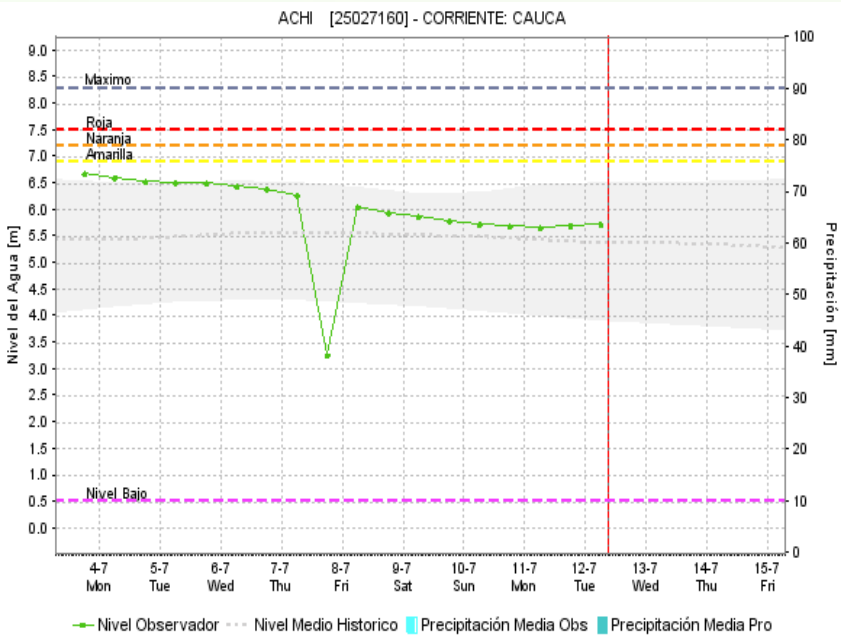
2.2.3 DIRECTOS AL BAJO CAUCA - CIÉNAGA LA RAYA ENTRE EL RÍO NECHÍ Y EL BRAZO DE LOBA

Ascenso ligero del río Cauca en el tramo Nechí-Achí, condición que se mantendrá durante las próximas horas. Persistencia de: <i>i</i>) emergencia en Caregato y <i>ii</i>) altos niveles en el tramo Achí-Pinillos.

Alerta roja puntual sobre el Bajo Cauca en el sector Cara de Gato (San Jacinto del Cauca -Bolívar), por persistencia del transvase de caudal hacia el Bajo San Jorge. Nota (27/08/2021): rompimiento del dique marginal del río Cauca en el sector Cara de Gato, generando ingreso de agua hacia el Bajo San Jorge. Emergencia activa hasta la fecha.

Niveles en ascenso	Ascenso del río Cauca en el tramo Nechí-Achí, condición que se mantendrá durante las próximas horas. Persistencia de emergencia en Caregato y altos niveles en el tramo Achí-Pinillos.

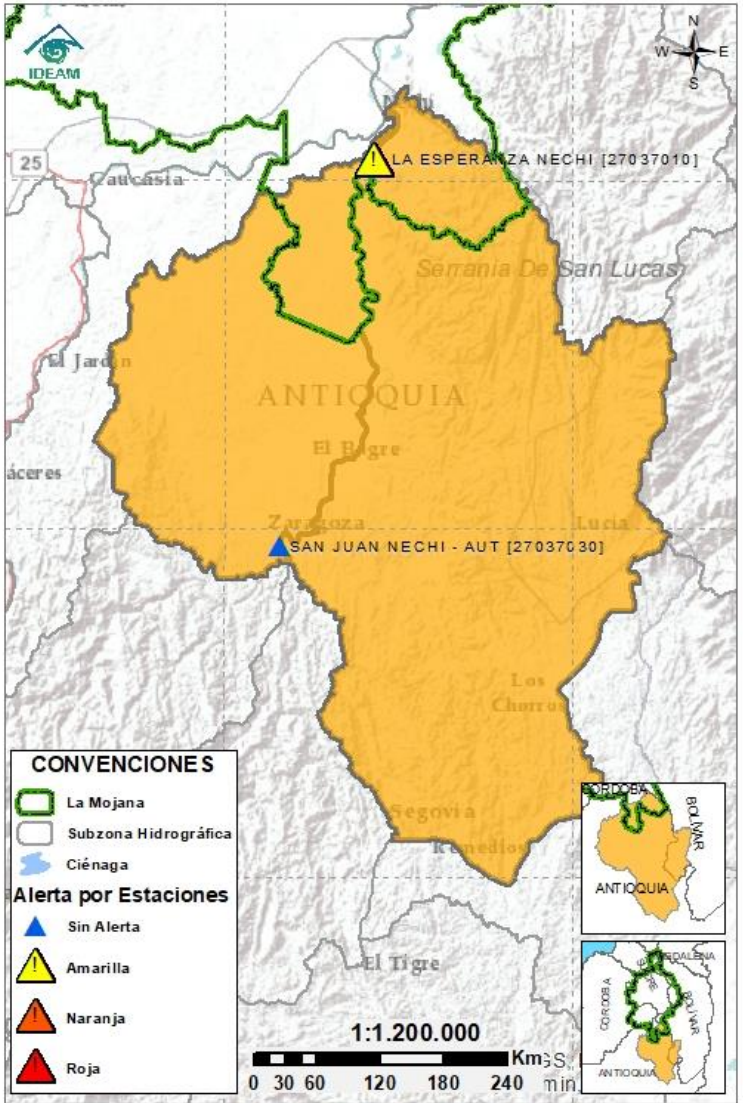
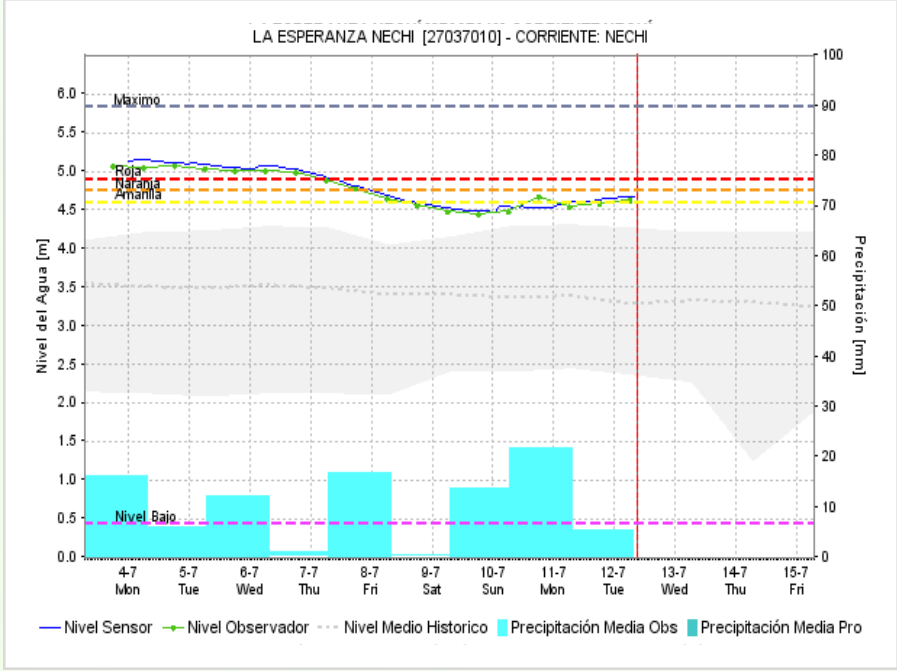
2.2.4 SUBZONA HIDROGRÁFICA DEL RÍO NECHÍ CUENCA BAJA

Subzona hidrográfica	Alerta	Descripción
Cuenca baja del río Nechí		Altos niveles con tendencia al ascenso ligero en el Bajo Nechí y sus aportantes, condición que se prevé persista a lo largo del día.

Niveles en ascenso	Altos niveles en ascenso ligero en el Bajo Nechí, condición predominante para el día de hoy.

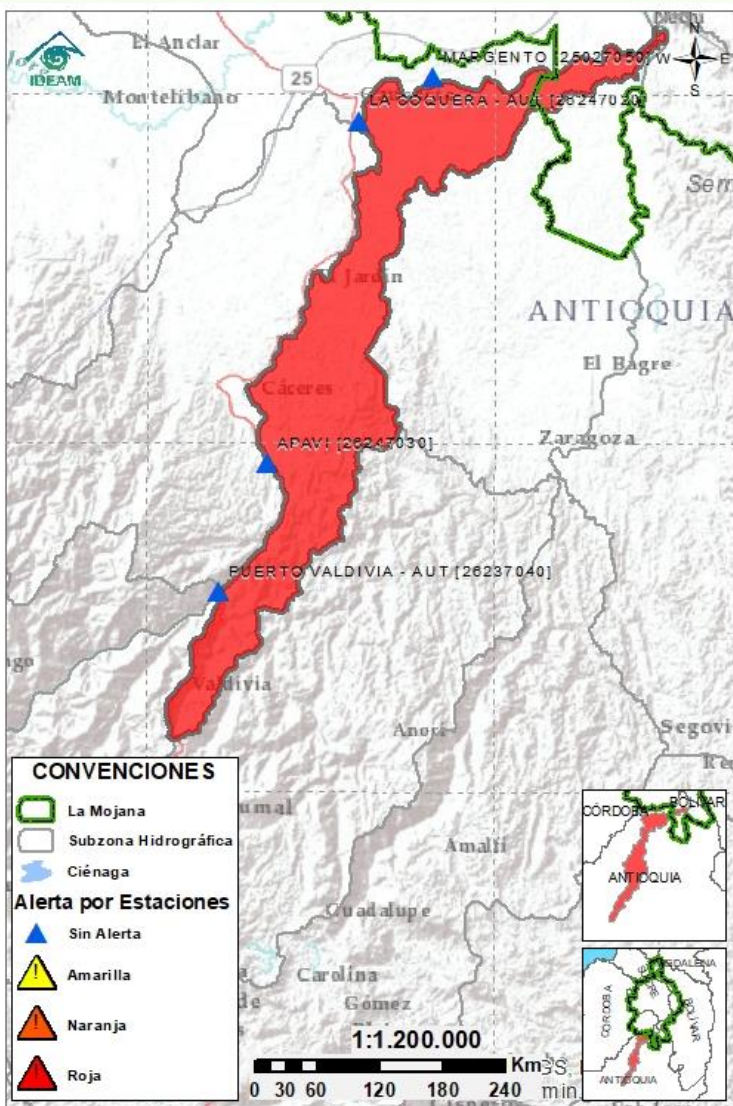
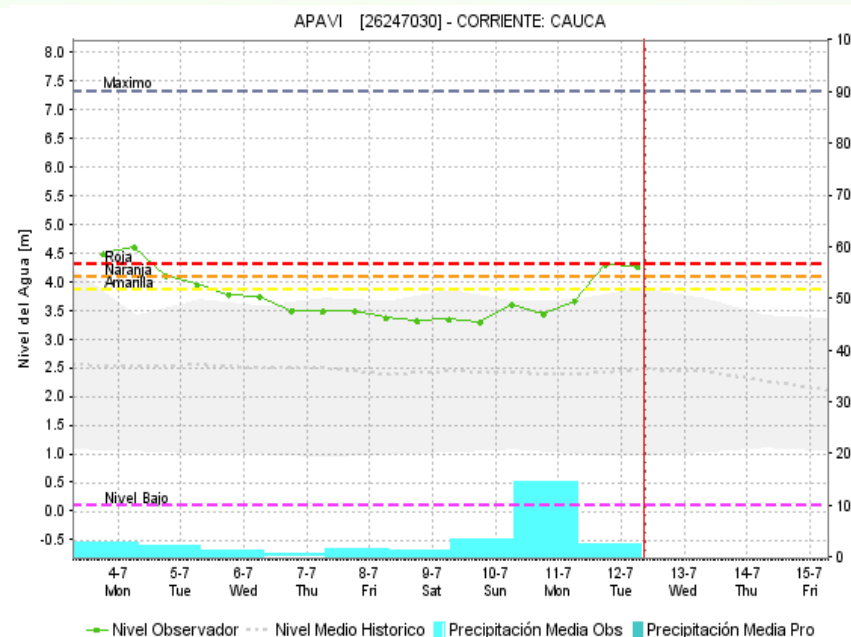
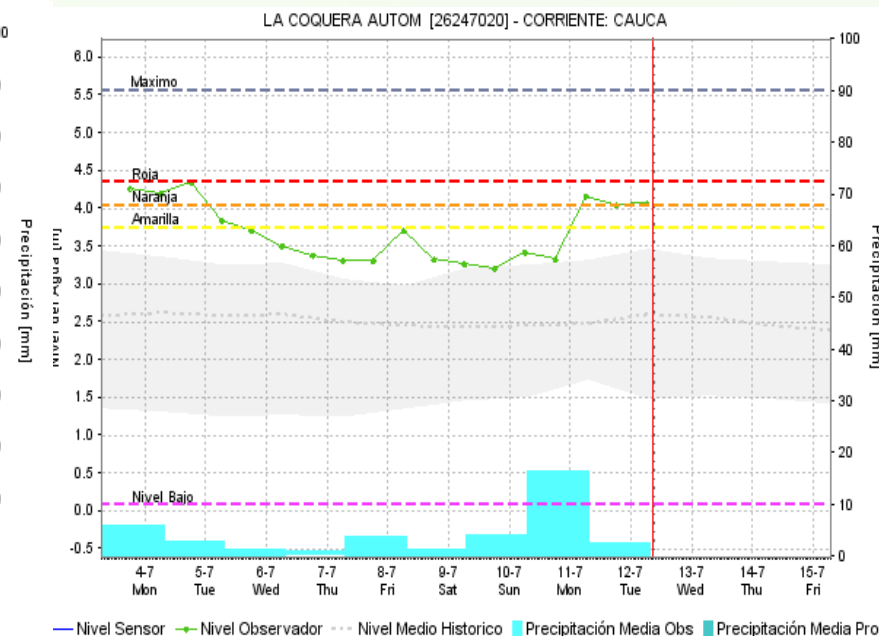
2.2.5 DIRECTOS AL CAUCA ENTRE PTO. VALDIVIA Y RÍO NECHÍ

Subzona hidrográfica	Alerta	Descripción
Directos al Cauca entre Pto. Valdivia y río Nechí		<p>Altos niveles con tendencia estable en el tramo Valdivia - Nechí. Especial atención a las comunidades ribereñas asentadas en el tramo Caucasia-Nechí, incluyendo puntos históricos de rompimiento.</p> <p>Nota (12/07/2022): Se reporta rompimiento en el sector de Santillana (municipio de Nechí); actualmente se adelantan esfuerzos comunitarios para su contención.</p>

Niveles estables	Altos niveles con tendencia estable en el tramo Valdivia-Nechí. Se reporta rompimiento en el sector de Santillana (municipio de Nechí); actualmente se adelantan esfuerzos para su contención.

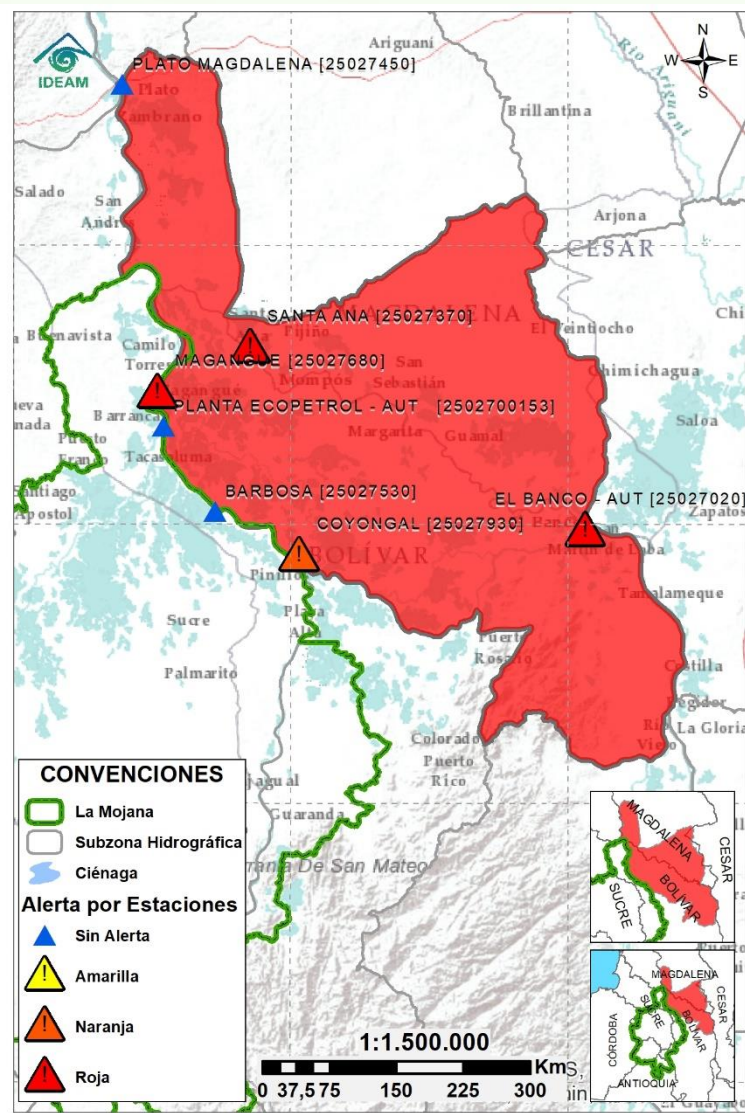
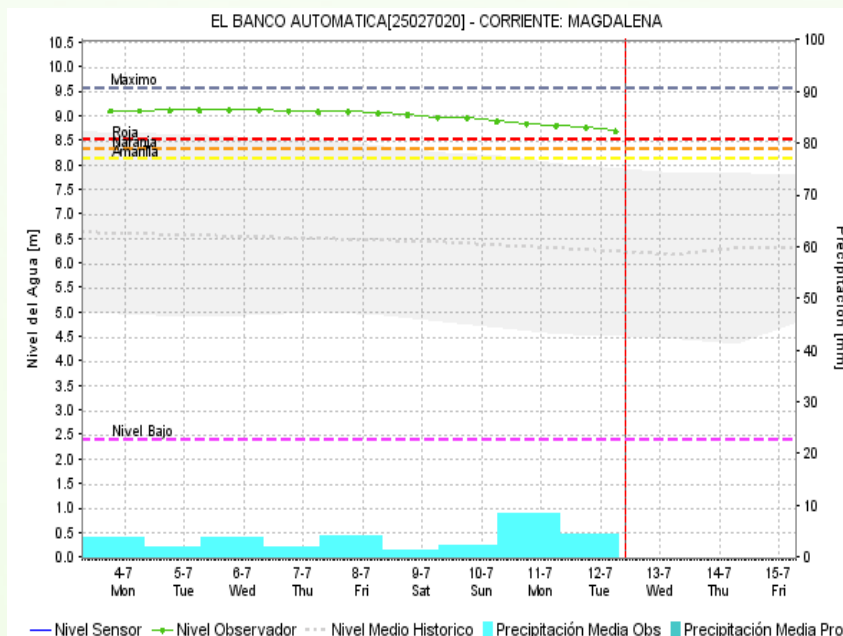
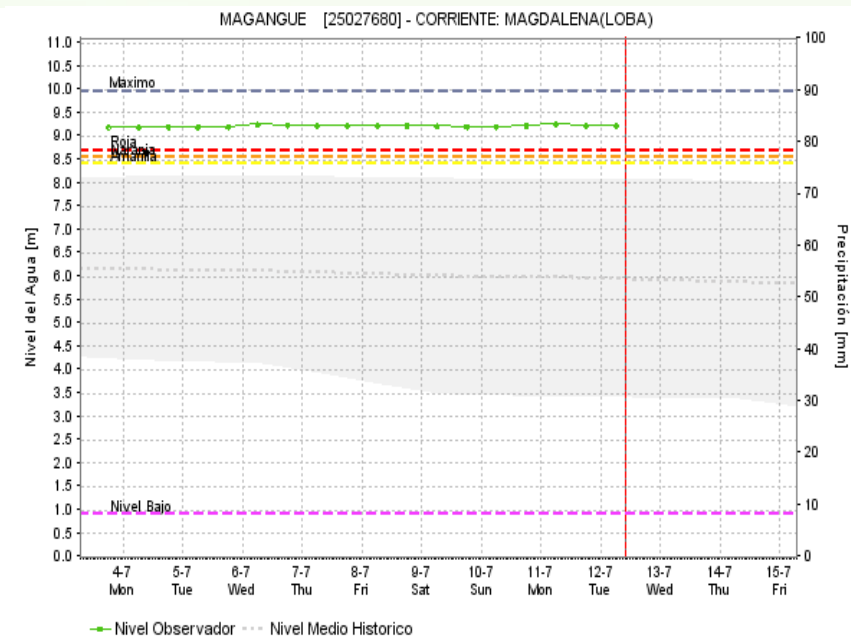
2.2.6 DIRECTOS AL BAJO MAGDALENA ENTRE EL BANCO Y EL PLATO

Subzona hidrográfica	Alerta	Descripción
Directos Bajo Magdalena entre el Banco y el Plato		Altos niveles en descenso el río Magdalena a la altura del Banco (zona con inundaciones), y persistencia de niveles altos en condición estable en el Brazo de Loba (El Banco San Martín de Loba, Hatillo de Loba, Barranco de Loba y Pinillos), y en el Brazo de Mompós (municipios de Guamal, San Sebastián de Buenavista, Mompós, San Zenón, Talaigua Nuevo, Santa Ana y Santa Bárbara de Pinto). Durante el día, se prevé que se mantengan las condiciones hidrológicas descritas. Especial atención en los municipios de El Banco, Pinillos, Magangué y Santa Ana.
		<p>Nota (03/05/2022): inundación por desbordamiento del río Magdalena en el municipio de El Banco.</p> <p>Nota (27/06/2022): inundación por desbordamiento del Brazo de Loba en el municipio de Magangué.</p> <p>Nota (03/07/2022): inundaciones por altos niveles del Brazo de Loba en el municipio de Pinillos.</p>

Inundación	Muy altos niveles en el río Magdalena, Brazo de Loba y Brazo de Mompós. Inundaciones en amplios sectores. Se registra descenso a la altura de El Banco.
