BOLETÍN HIDROMETEOROLÓGICO DE LA MOJANA

San Marcos, Sucre 19 de julio de 2022
Hora de la actualización: 12:00 HLC

BOLETÍN No: 629

El Centro Regional de Pronóstico y Alertas Tempranas de la Mojana - CRPA La Mojana, busca fortalecer el sistema de alertas tempranas a través de un continuo monitoreo de las condiciones hidrometeorológicas, la generación de pronósticos meteorológicos y la difusión de alertas para la comunidad y los diferentes sectores productivos de la región.

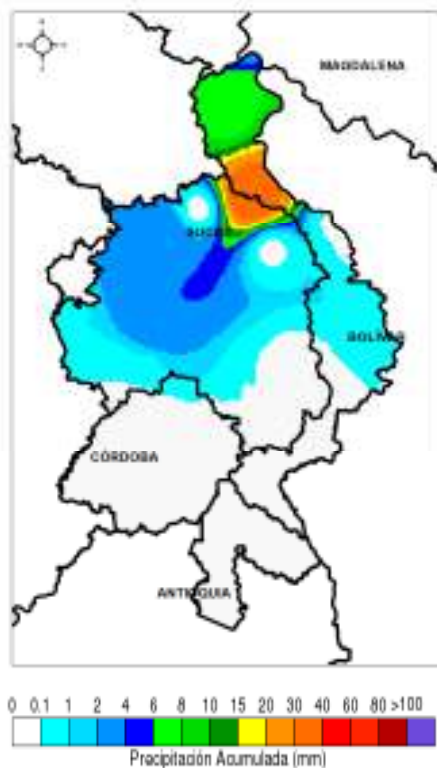
Precipitación acumulada
18/07/2022 (07:00) – 19/07/2022 (07:00).
Fuente: IDEAM

Precipitación: el día de ayer prevalecieron condiciones secas en horas de la tarde, durante la noche y madrugada se presentaron lluvias por sectores sobre los municipios de Nechí, San Jacinto del Cauca, Majagual, Guaranda, Sucre (Sucre), San Benito Abad y Magangué.

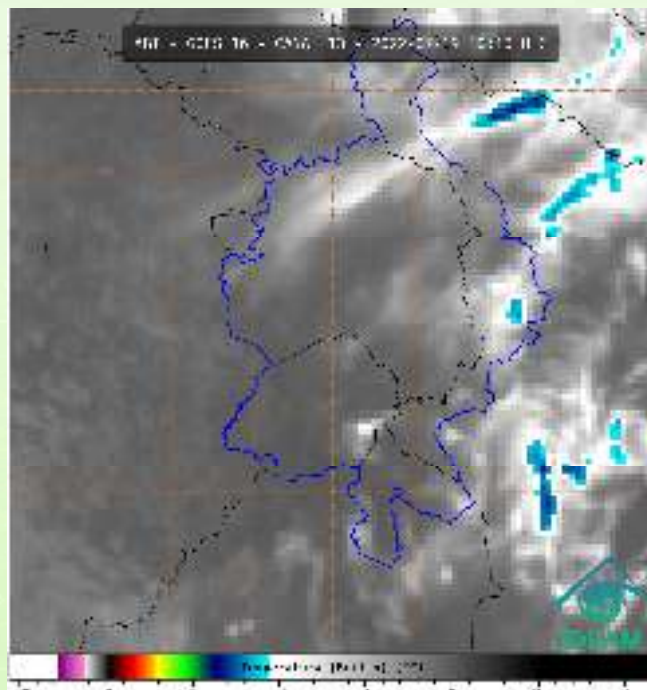
Imagen de satélite IR 10:10 HLC
Fuente: IDEAM

En las últimas horas se ha observado cielo parcialmente nublado y tiempo seco.

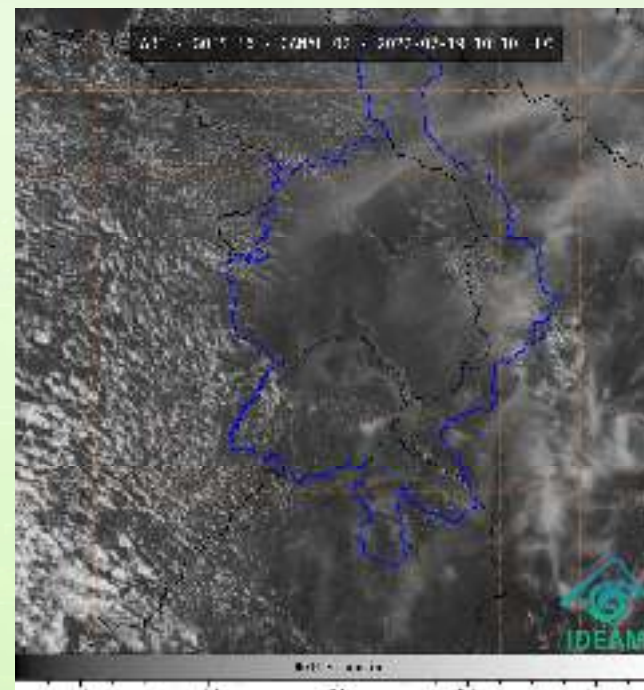
Imagen de satélite visible 10:10 HLC
Fuente: IDEAM

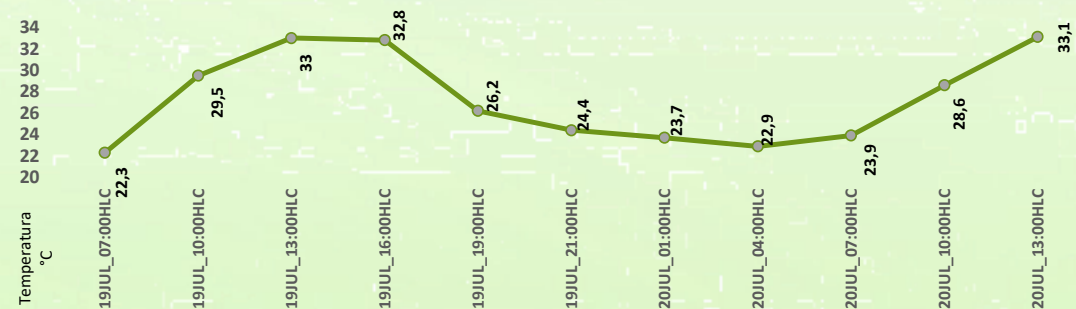
Pronóstico de temperaturas medias para los próximos 02 días

Temperatura: las temperaturas máximas oscilarán entre los 32°C y 34°C y las mínimas entre los 23°C y 25°C. Las sensaciones térmicas máximas estimadas oscilarán entre los 33°C y 36°C.

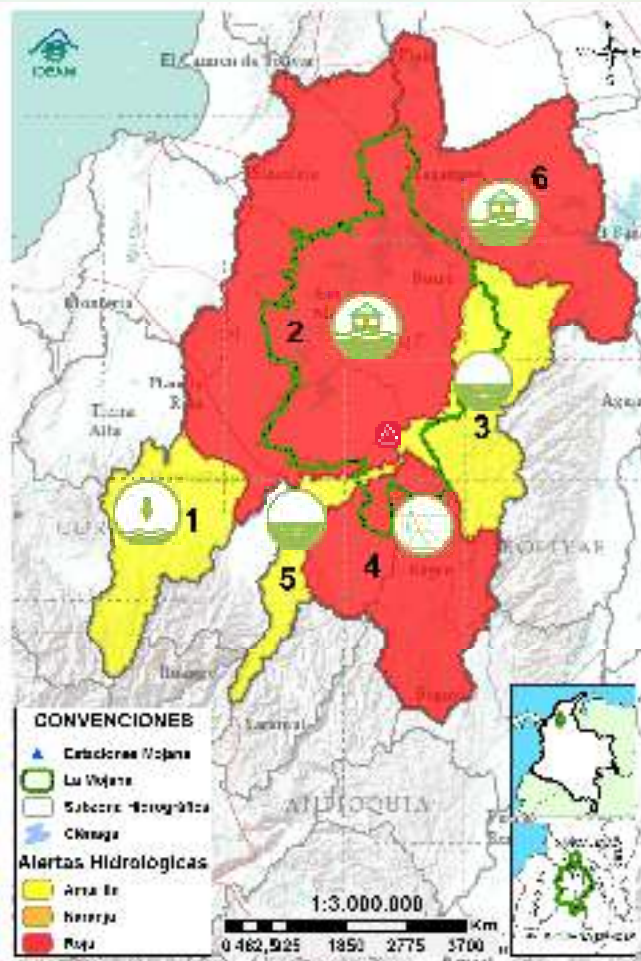
Condiciones hidrológicas antecedentes para el 18/07/2022

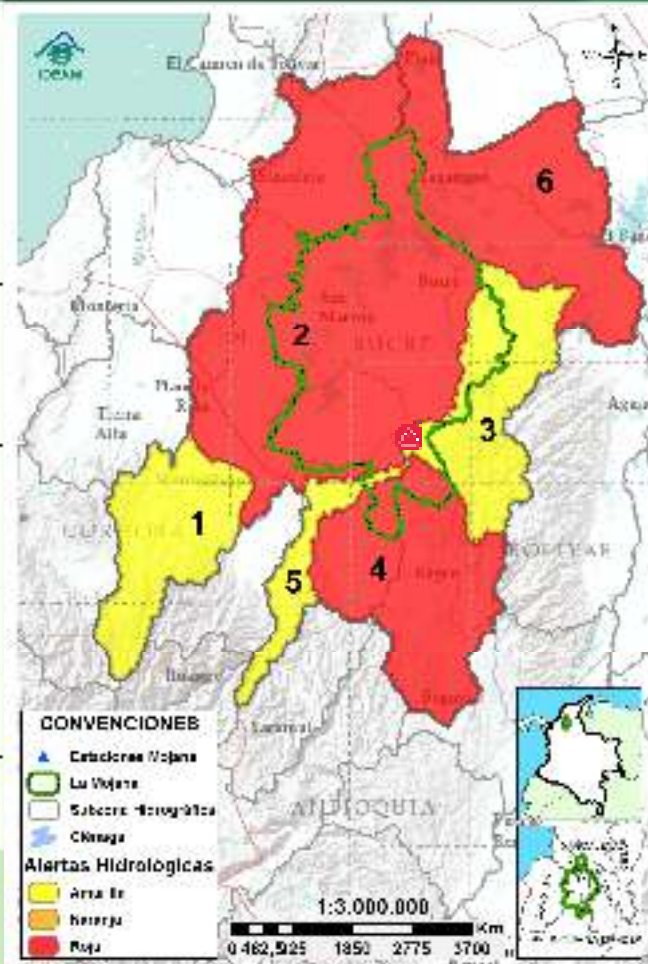
Descripción condiciones hidrológicas: descenso del río Magdalena entre El Banco y Pinillos, y del río San Jorge entre La Apartada y Ayapel, condición que comienza a reflejarse en el tramo San Marcos-Magangué, así como en el sistema cenagoso y de caños asociado. El Bajo Nechí se tiene en alerta roja con reporte de inundaciones por crecientes de los ríos Nechí y Tigüí a la altura de El Bagre, crecientes que continúan su tránsito hacia el municipio de Nechí. Finalmente, se mantiene en alerta amarilla el Alto San Jorge, y el Bajo Cauca entre Valdivia y Pinillos; especial atención al ascenso en el tramo Caucasia-Nechí por aportes de los ríos Tarazá y Mán.

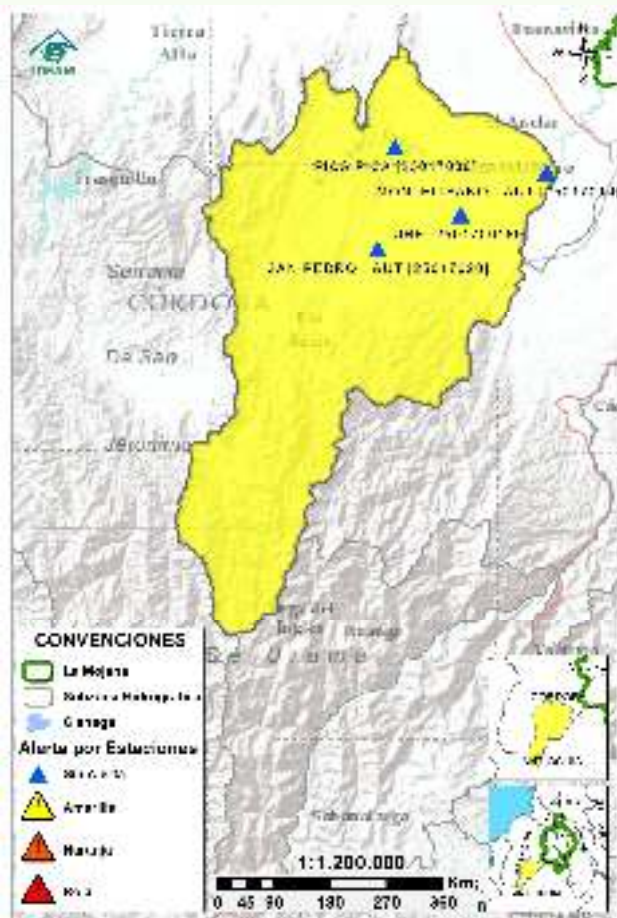
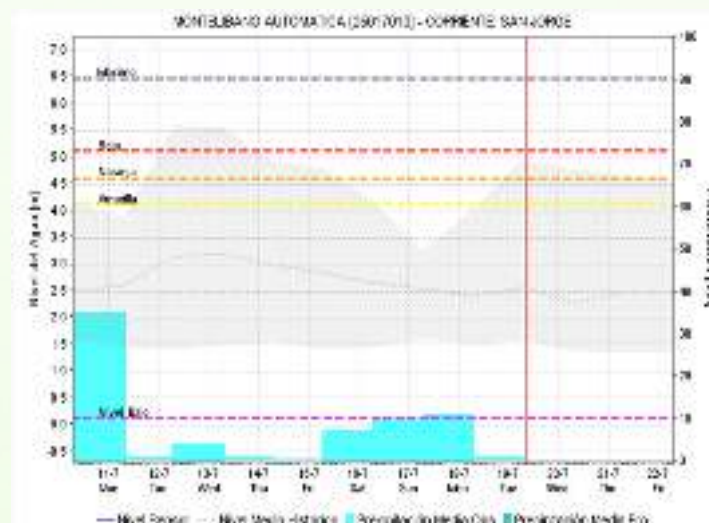
2.2.1 SUBZONA HIDROGRÁFICA DEL RÍO SAN JORGE CUENCA ALTA

Descenso de niveles en el río San Jorge y en sus aportantes los ríos San Pedro y Uré, condición que se extendería a lo largo del día.

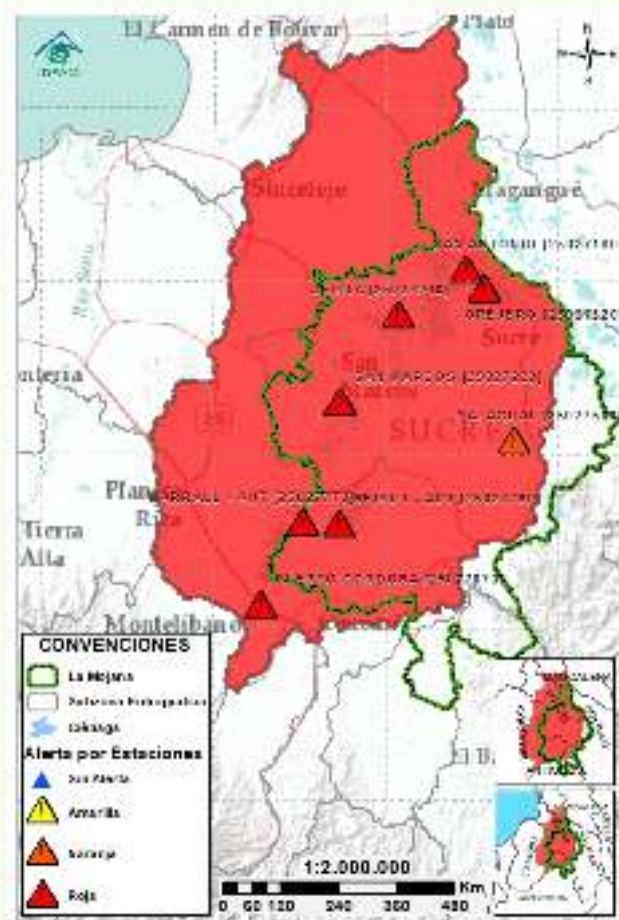
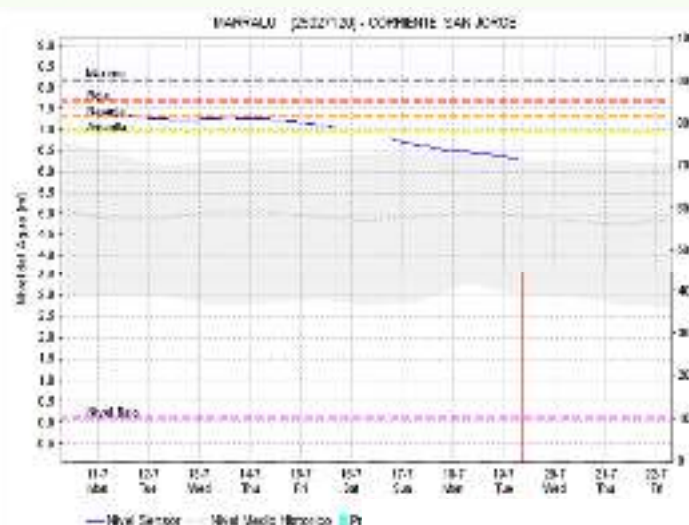
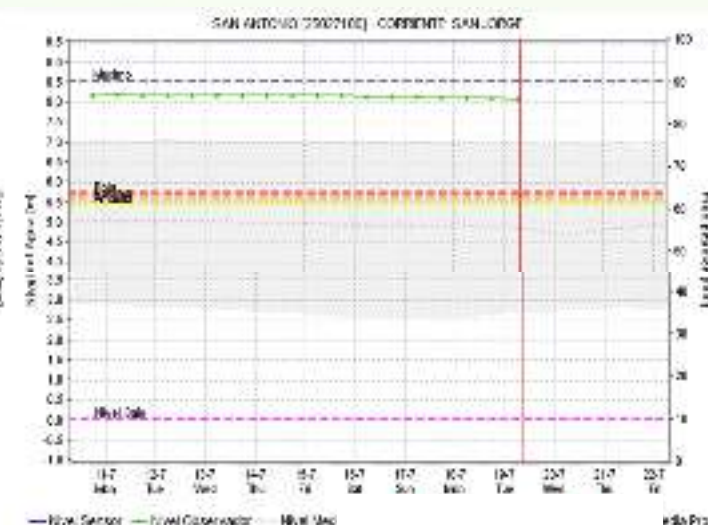
2.2.2 SUBZONA HIDROGRÁFICA DEL RÍO SAN JORGE CUENCA BAJA

Subzona hidrográfica	Alerta	Descripción
Cuenca baja del río San Jorge		Persistencia de inundaciones, debido a: <i>i)</i> ingreso del Cauca por el sector Caregato, drenando hacia los caños Gil, Rabón, San Matías y Viloría en los municipios de San Jacinto del Cauca (Bolívar), Ayapel (Córdoba), Guaranda y San Benito Abad (Sucre), <i>ii)</i> muy altos niveles en el río San Jorge (Ayapel-Magangué), así como en caños Mojana y Pancegüita (Majagual y Sucre) y sistema de ciénagas asociado y <i>iii)</i> efecto de remanso del Brazo de Loba en la desembocadura del río Cauca, generando incremento del río y del sistema de ciénagas asociado.

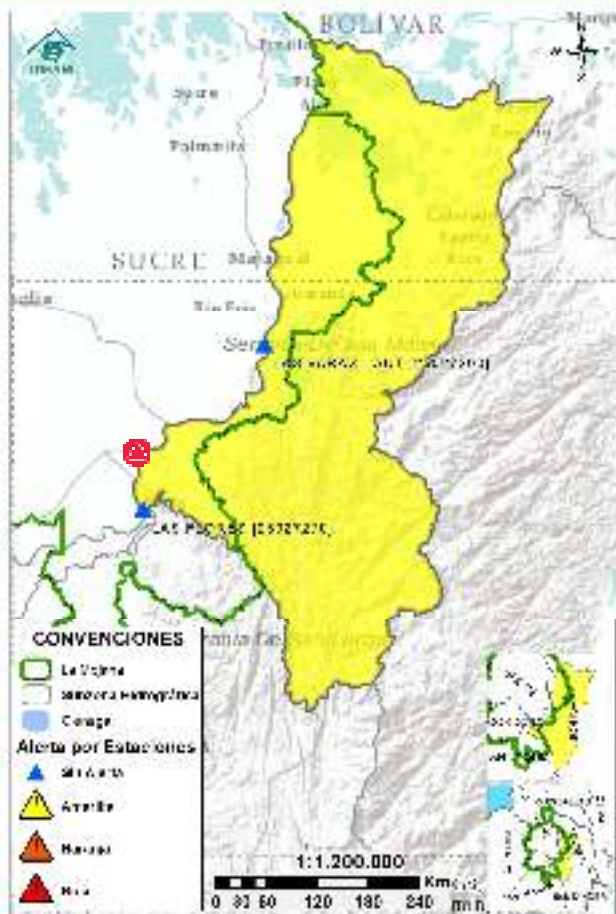
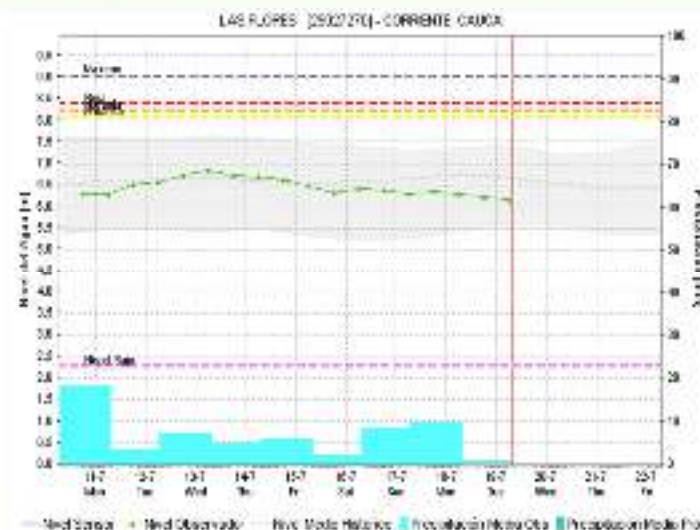
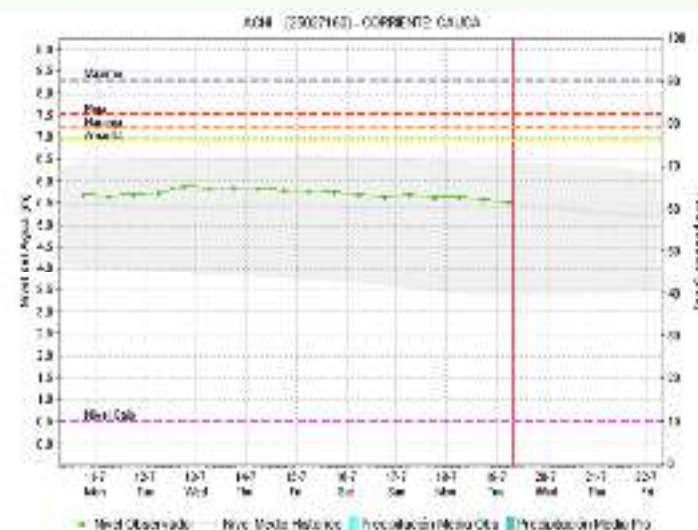
2.2.3 DIRECTOS AL BAJO CAUCA - CIÉNAGA LA RAYA ENTRE EL RÍO NECHÍ Y EL BRAZO DE LOBA

Subzona hidrográfica	Alerta	Descripción
Directos al bajo Cauca- Ciénaga La Raya entre el río Nechí y Brazo de Loba		Descenso del río Cauca en el tramo Nechí-Achí, condición que se mantendrá durante las próximas horas. Persistencia de: <i>i)</i> emergencia en Caregato y <i>ii)</i> altos niveles en el tramo Achí-Pinillos.
		Alerta roja puntual sobre el Bajo Cauca en el sector Cara de Gato (San Jacinto del Cauca -Bolívar), por persistencia del transvase de caudal hacia el Bajo San Jorge. Nota (27/08/2021): rompimiento del dique marginal del río Cauca en el sector Cara de Gato, generando ingreso de agua hacia el Bajo San Jorge. Emergencia activa hasta la fecha.

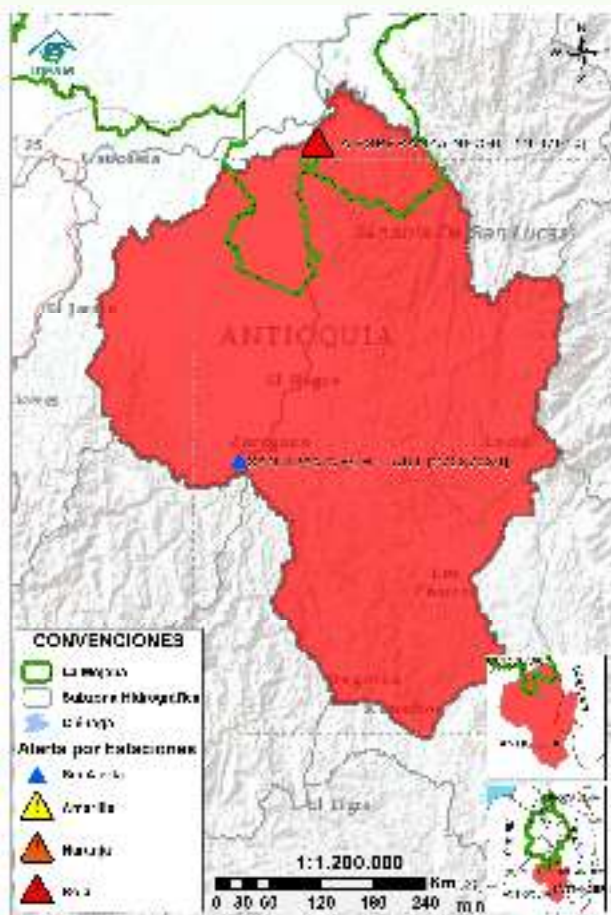
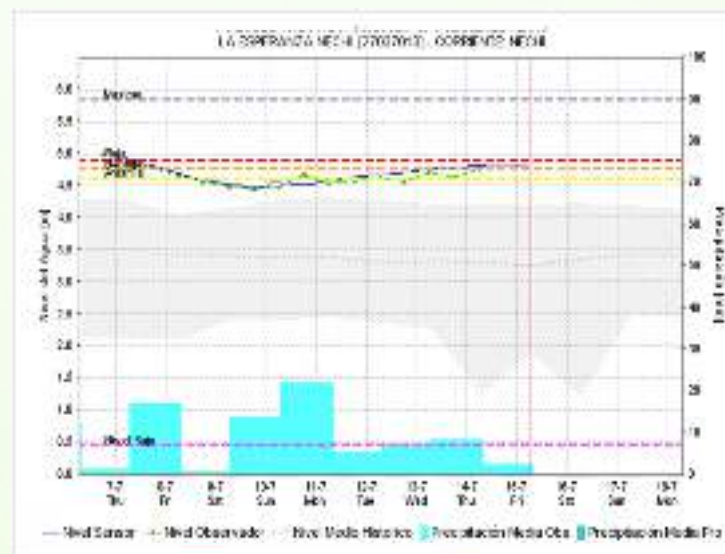
2.2.4 SUBZONA HIDROGRÁFICA DEL RÍO NECHÍ CUENCA BAJA

Subzona hidrográfica	Alerta	Descripción
Cuenca baja del río Nechí		<p>Tránsito de creciente en el Bajo Nechí en su recorrido por Nechí, y probabilidad de nuevos incrementos en sus aportantes a partir de la noche.</p> <p>Nota (15/07/2022): inundaciones en el municipio de Zaragoza (Antioquia), tras el desbordamiento de la quebrada La Oca.</p> <p>Nota (19/07/2022): inundaciones en la cabecera municipal de El Bagre por desbordamiento de los ríos Nechí y Tigüí.</p>

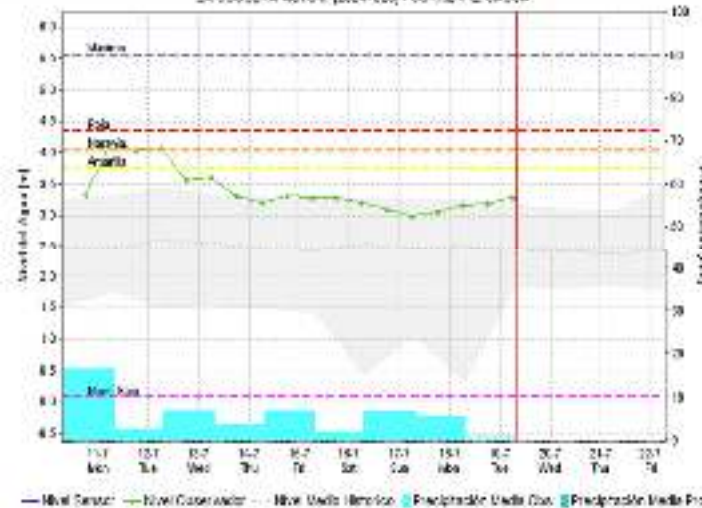
LA COGUERA AUTOM (2824703) - CORRIENTE CAUCA

Subzona hidrográfica	Alerta	Descripción
Directos al Cauca entre Pto. Valdivia y río Nechí		<p>Ascenso en el tramo Caucasia-Nechí, por aportes de los ríos Tarazá y Mán, condición predominante durante el día. Especial atención a las comunidades ribereñas asentadas en la zona, incluyendo puntos históricos de rompimiento.</p> <p>Nota (12/07/2022): Se reporta rompimiento en el sector de Santillana (municipio de Nechí).</p>

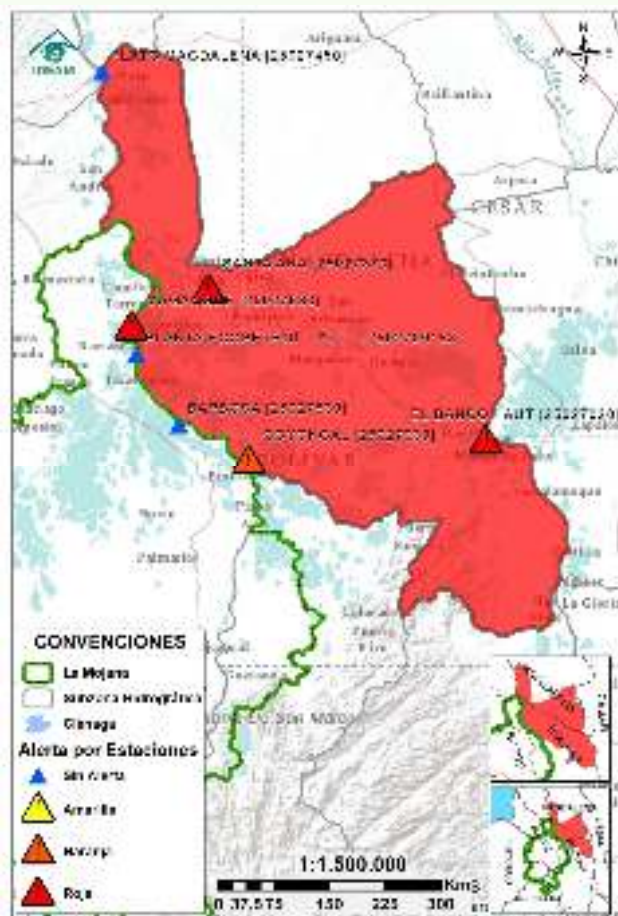
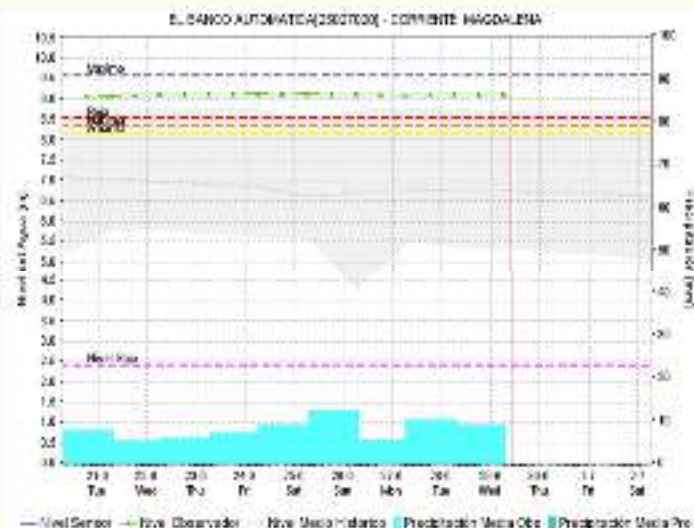
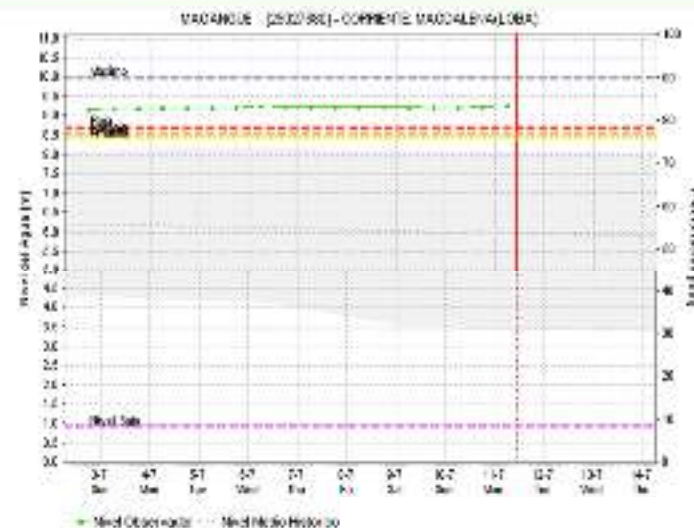
2.2.6 DIRECTOS AL BAJO MAGDALENA ENTRE EL BANCO Y EL PLATO

Niveles en descenso en el río Magdalena a la altura del Banco (zona con inundaciones), y persistencia de niveles altos en el Brazo de Loba (El Banco San Martín de Loba, Hatillo de Loba, Barranco de Loba y Pinillos), y en el Brazo de Mompós (municipios de Guamal, San Sebastián de Buenavista, Mompós, San Zenón, Talaigua Nuevo, Santa Ana y Santa Bárbara de Pinto). Durante el día, se prevé que se mantengan las condiciones hidrológicas descritas. Especial atención en los municipios de El Banco, Pinillos, Magangué y Santa Ana.

Nota (03/05/2022): inundación por desbordamiento del río Magdalena en el municipio de El Banco.
Nota (27/06/2022): inundación por desbordamiento del Brazo de Loba en el municipio de Magangué.
Nota (03/07/2022): inundaciones por altos niveles del Brazo de Loba en el municipio de Pinillos.

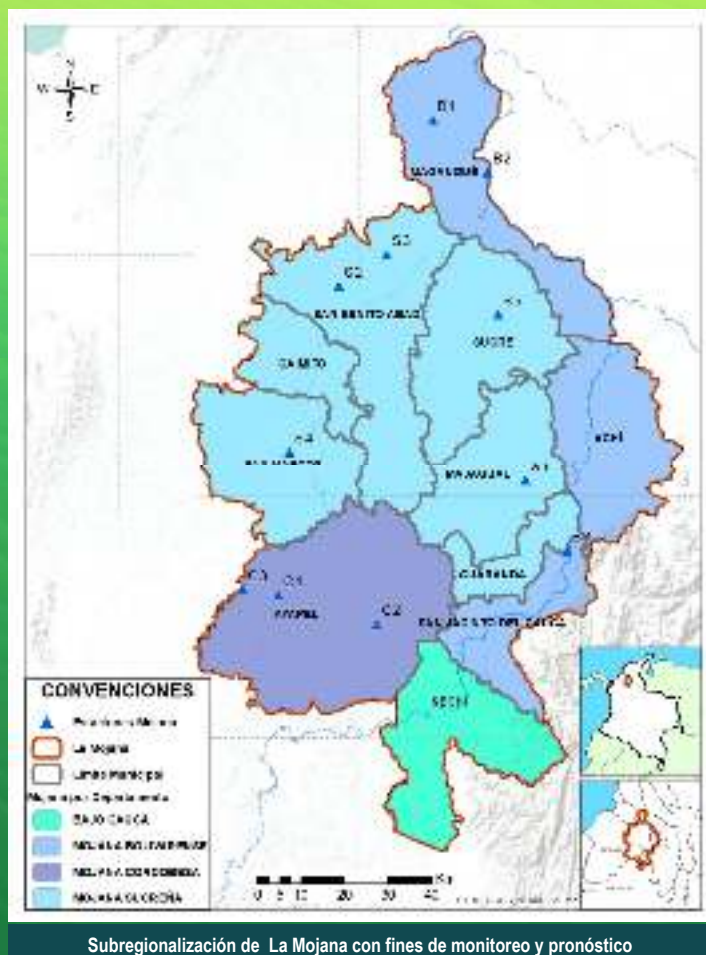
Leyenda	Estación	Municipio	Departamento	Tipo	Código
B1	Aeropuerto Baracoa	Magangué	Bolívar	Convencional	25025100
B2	Planta Ecopetrol	Magangué	Bolívar	Automática	250270153
B3	Las Varas	San Jacinto del Cauca	Bolívar	Convencional	25027200
C1	Ayapel	Ayapel	Córdoba	Convencional	25025030
C2	Caño Barro	Ayapel	Córdoba	Automática	13027040
C3	Marralú	Ayapel	Córdoba	Automática	25027770
S1	Majagual	Majagual	Sucre	Convencional	25020340
S2	San Benito Abad	San Benito Abad	Sucre	Convencional	25025180
S3	Santiago Apóstol	San Benito Abad	Sucre	Convencional	25020760
S4	San Marcos	San Marcos	Sucre	Automática	25025340
S5	San Luis	Sucre	Sucre	Convencional	25021370
