BOLETÍN HIDROMETEOROLÓGICO DE LA MOJANA

San Marcos, Sucre 10 de marzo de 2022

BOLETÍN No: 541

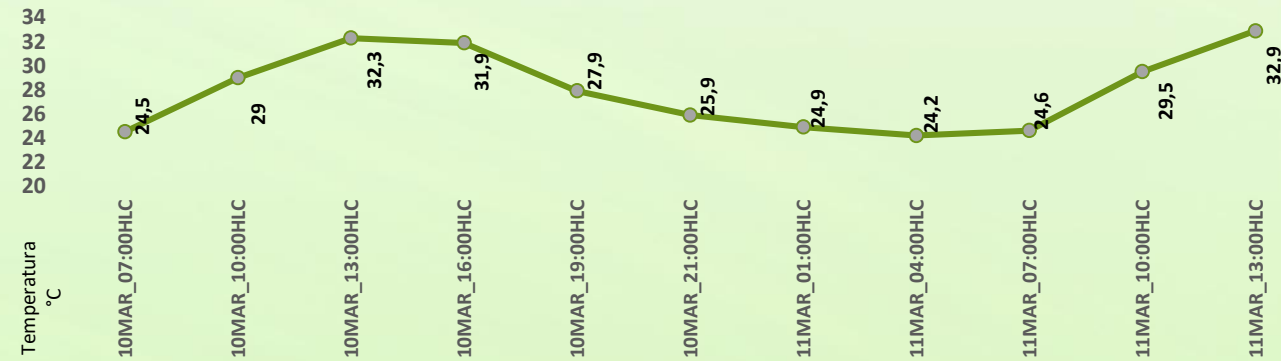
Pronóstico de temperaturas medias para los próximos 02 días

Temperatura: las temperaturas máximas oscilarán entre los 33°C y 34°C y las mínimas entre los 23°C y 25°C. Las sensaciones térmicas máximas estimadas oscilarán entre los 34°C y 36°C.

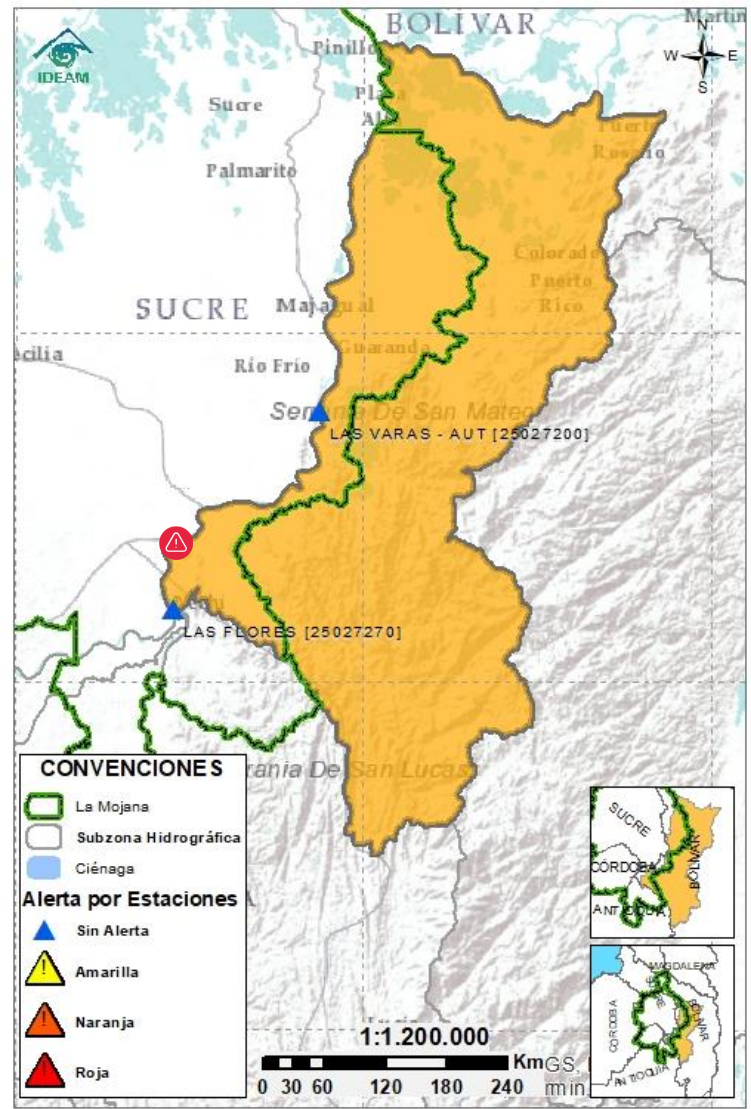
2.2.3 DIRECTOS AL BAJO CAUCA - CIÉNAGA LA RAYA ENTRE EL RÍO NECHÍ Y EL BRAZO DE LOBA

Subzona hidrográfica	Alerta	Descripción
Directos al bajo Cauca- Ciénaga La Raya entre el río Nechí y Brazo de Loba		Posterior al tránsito de creciente en el Bajo Cauca, inicia la estabilización de niveles en el tramo Nechí-Pinillos, condición que persistirá durante las próximas horas.
		Alerta puntual en el sector de Cara de Gato (San Jacinto del Cauca), por ingreso del río Cauca hacia el Bajo San Jorge. Nota (27 de agosto): rompimiento del dique por el río Cauca en el sector Cara de Gato (San Jacinto del Cauca), generando el ingreso de agua hacia el Bajo San Jorge.

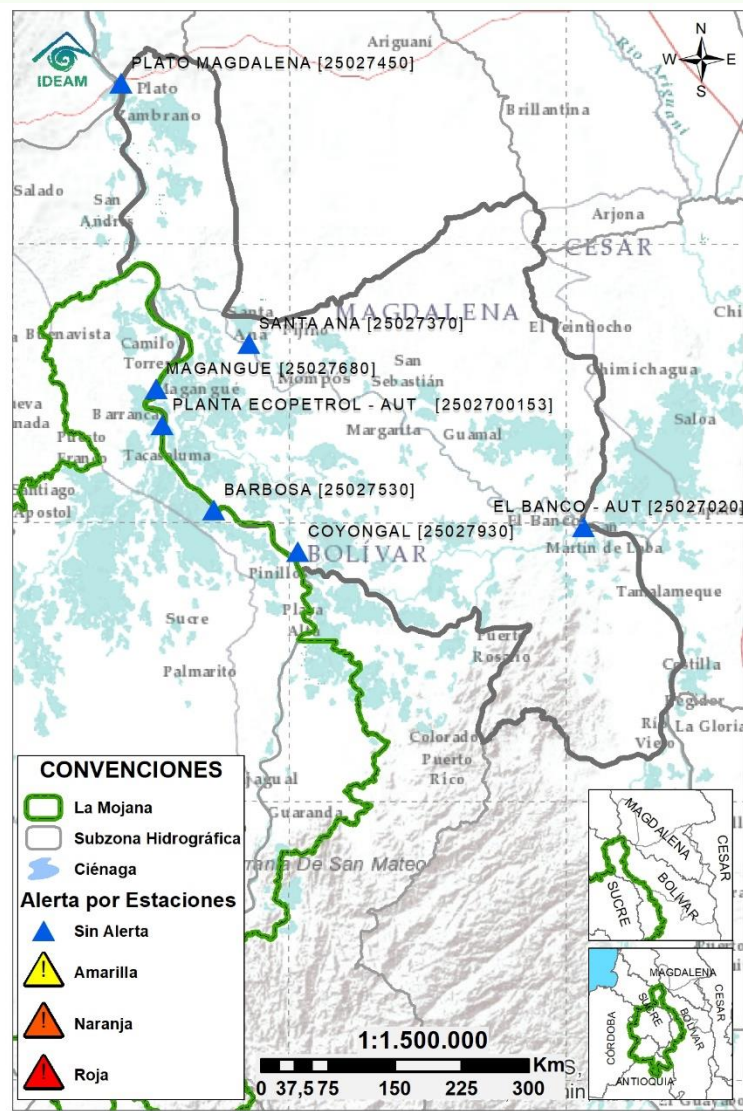
2.2.6 DIRECTOS AL BAJO MAGDALENA ENTRE EL BANCO Y EL PLATO

Subzona hidrográfica	Alerta	Descripción
Directos Bajo Magdalena entre el Banco y el Plato	Sin alerta	Ascenso de niveles en el Bajo Magdalena, el Brazo de Mompós (municipios de Guamal, San Sebastián de Buenavista, Mompós, San Zenón, Talaigua Nuevo, Santa Ana y Santa Bárbara de Pinto) y el Brazo de Loba (El Banco San Martín de Loba, Hatillo de Loba, Barranco de Loba y Pinillos).
