BOLETÍN HIDROMETEOROLÓGICO DE LA MOJANA

San Marcos, Sucre 1 de marzo de 2024
Hora de la actualización: 12:00 HLC

BOLETÍN No: 043/2024

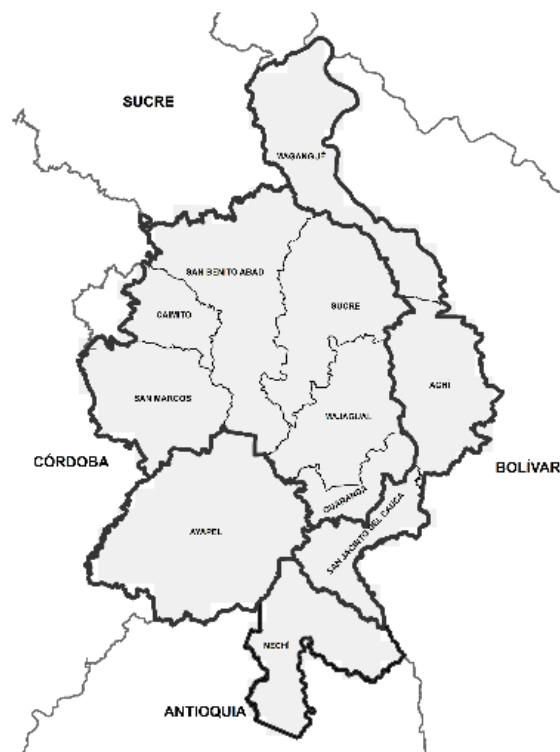
Precipitación acumulada
29/02/2024 (07:00) – 30/02/2023 (07:00).
Fuente: IDEAM

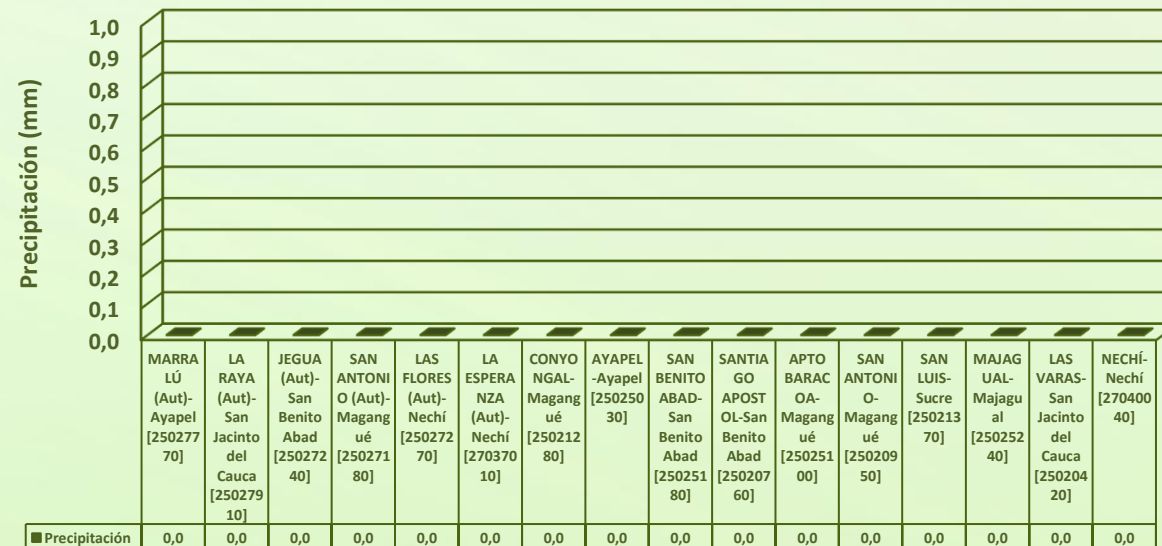
Lluvia registrada el 29 febrero de 2024

RESUMEN DE CONDICIONES DEL DÍA 29 DE FEBRERO

Precipitación: Sin llluvias.

Temperatura: se registró una temperatura máxima de 38,6°C el 29 de febrero en el municipio de Magangué y una mínima de 22°C en la madrugada del 01 de marzo.

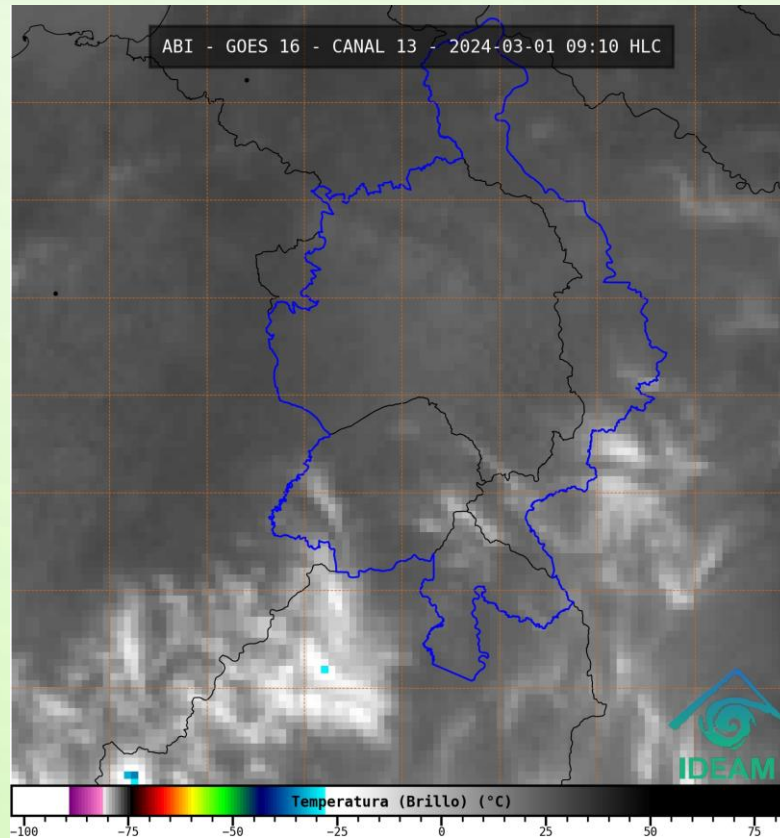
Imagen de satélite IR 09:10 HLC
Fuente: IDEAM

En las últimas horas se ha tenido cielo parcialmente nublado.

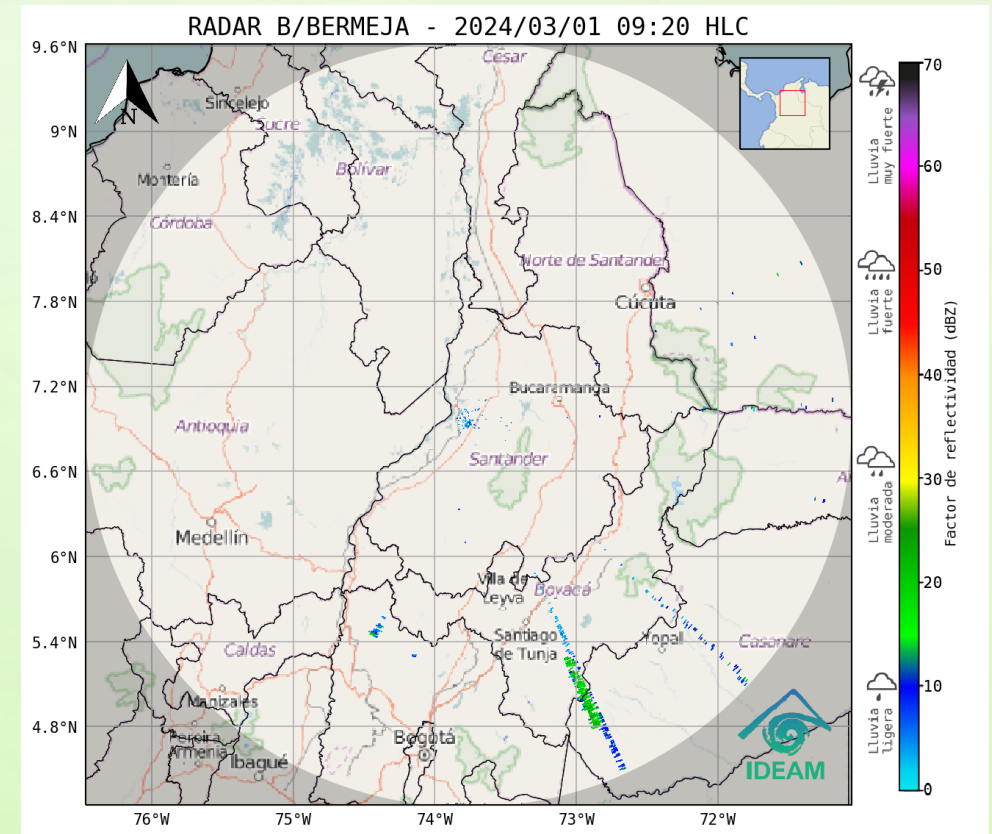
Imagen de radar 09:20 HLC
Fuente: IDEAM

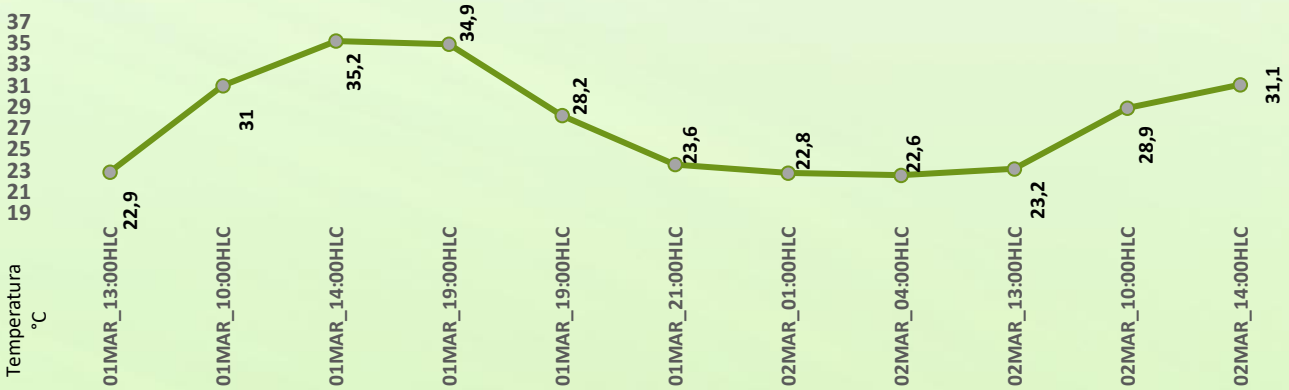
Pronóstico de temperaturas medias para los próximos 02 días

Temperatura: las temperaturas máximas oscilarán entre los 34°C y 36°C y las mínimas entre los 23°C y 26°C. Las sensaciones térmicas máximas estimadas oscilarán entre los 34°C y 41°C.

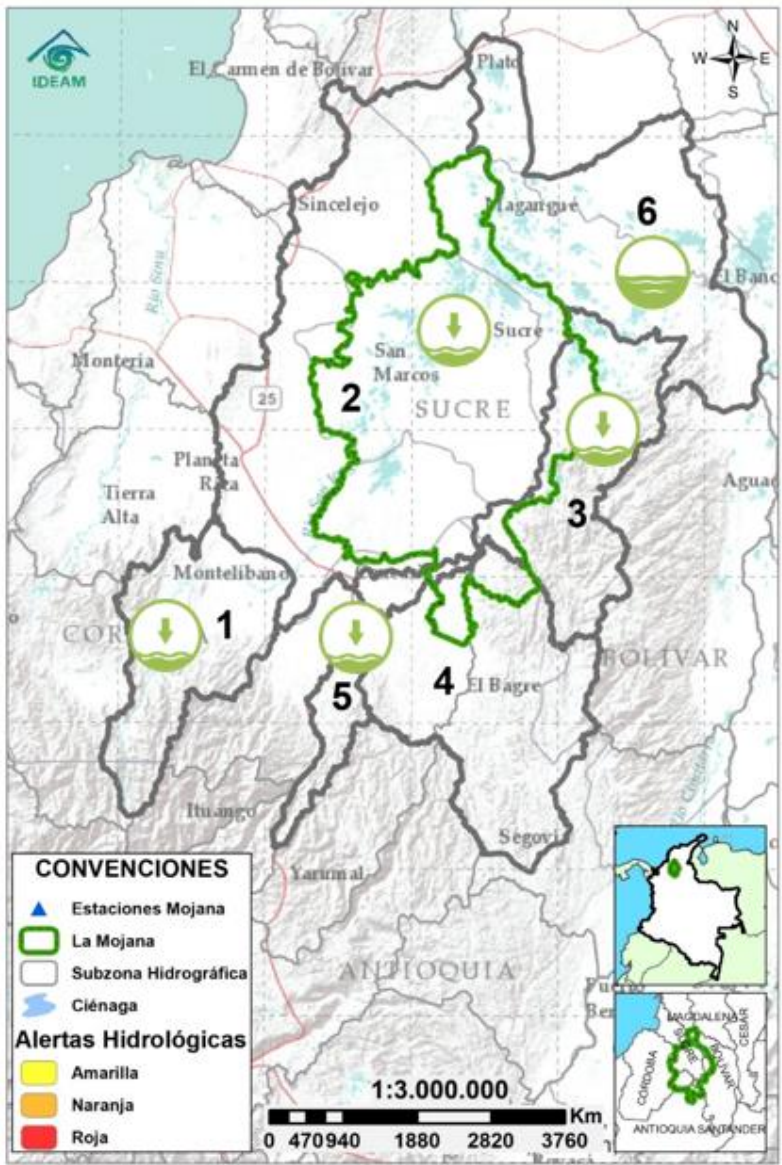
Condiciones hidrológicas antecedentes para el 29/02/2024

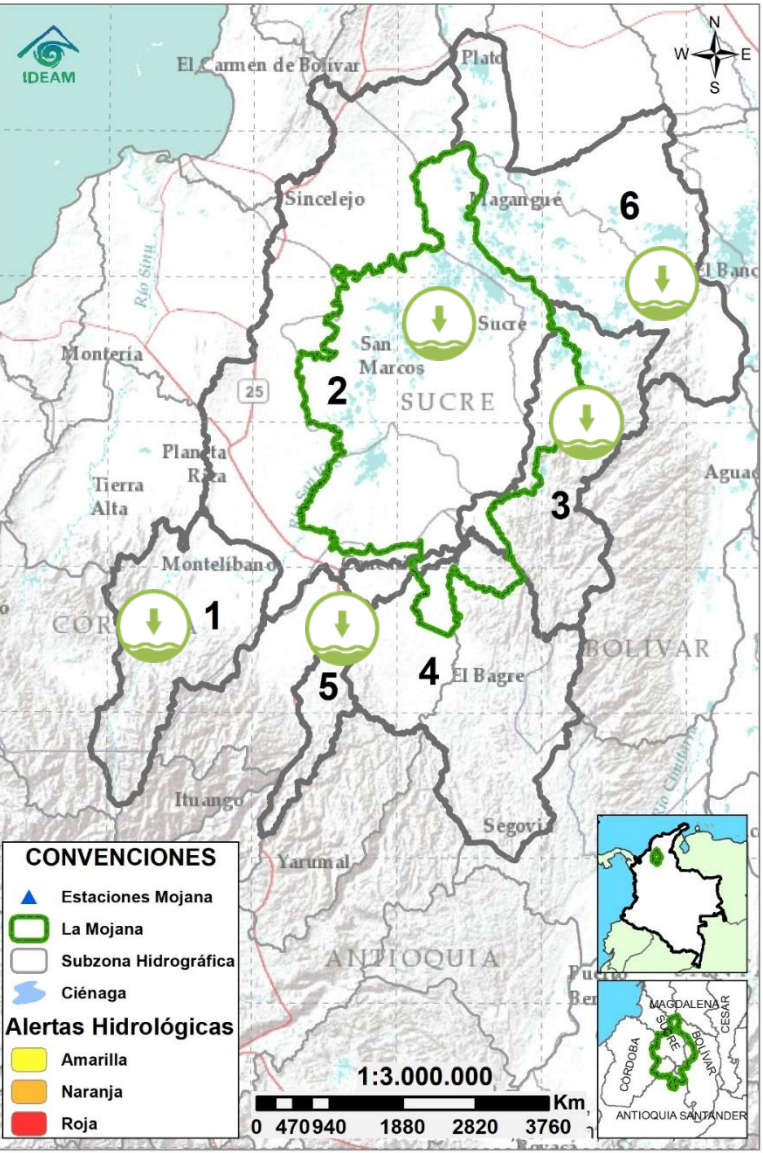
Descripción condiciones hidrológicas: Se reportan descensos en el caño Rabón, caño San Matías y la ciénaga de Ayapel debido al cierre del rompedero de Caregato, Persisten las alertas puntuales por niveles bajos en las cuencas del Bajo San Jorge, del río Cauca entre Pto Valdivia y Pinillos y en la cuenca del Bajo Magdalena.

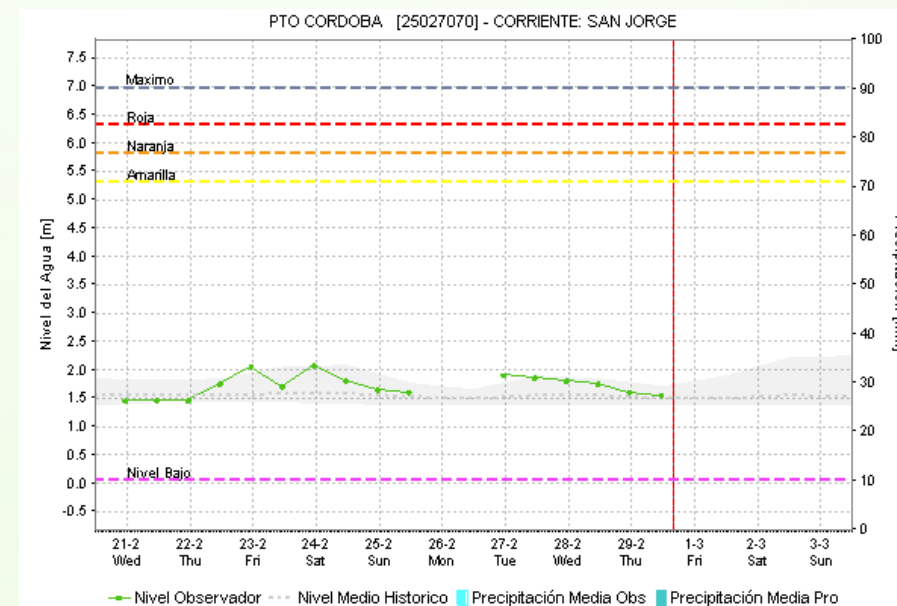
2.2.1 SUBZONA HIDROGRÁFICA DEL RÍO SAN JORGE CUENCA ALTA

Subzona hidrográfica	Alerta	Descripción
Cuenca alta del río San Jorge	Sin alerta	Descenso de niveles del río San Jorge, se prevé estabilización los próximos días.

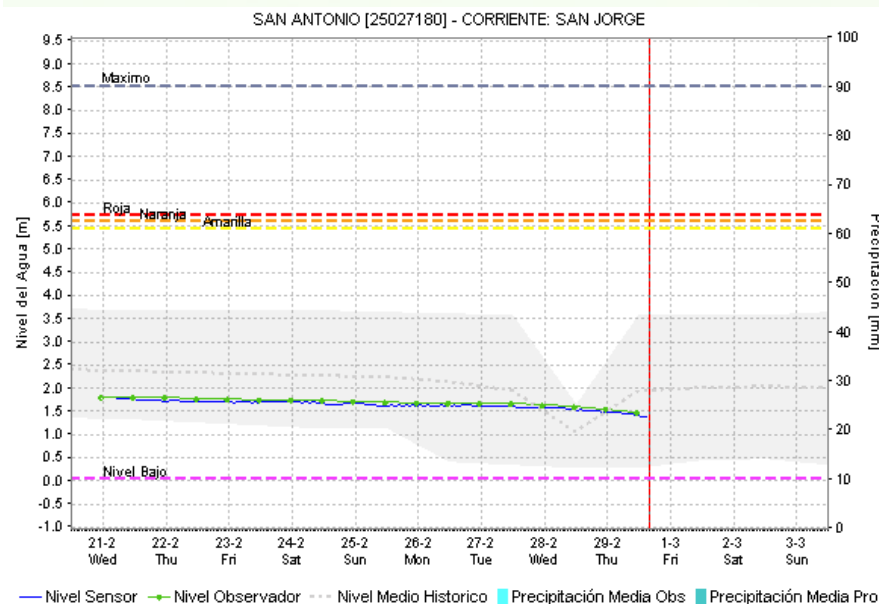
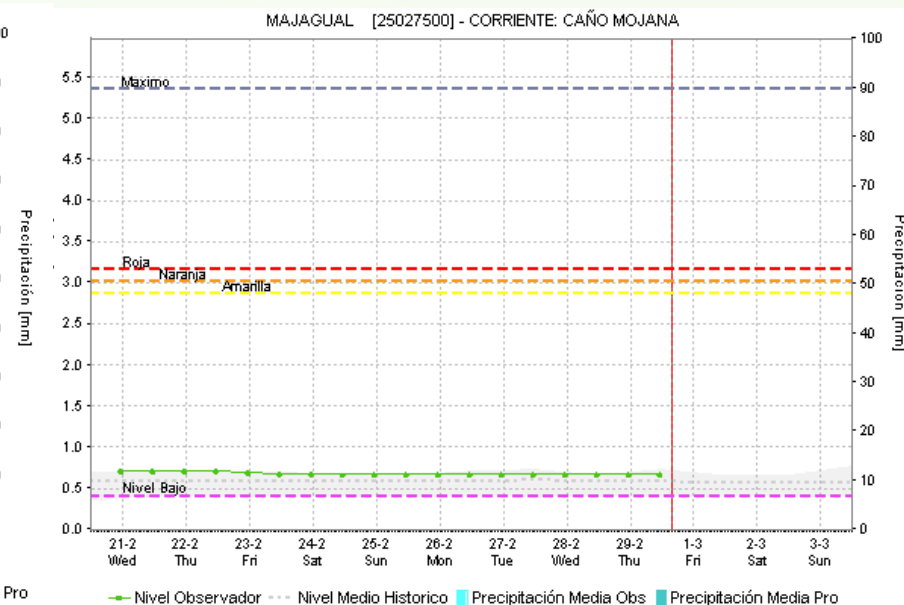
2.2.2 SUBZONA HIDROGRÁFICA DEL RÍO SAN JORGE CUENCA BAJA

Subzona hidrográfica	Alerta	Descripción
Cuenca baja del río San Jorge		Niveles bajos en el río San Jorge a la altura de San Antonio y en el caño Mojana a la altura de Majagual. En el caño San Matías se registran problemas de navegabilidad a la altura de Berlín y el caño Pancegüita se encuentra seco entre Mao y Los Nísperos.
		Nota: Aunque han descendido los niveles del caño Bejuco y el Caño Rabón en Guaranda (Sucre) por el cierre de Caregato (20/02/2024), persisten las inundaciones en Gavaldá y Nueva Esperanza. Se prevé que durante el mes de marzo los niveles continúen bajando y finalicen las afectaciones.

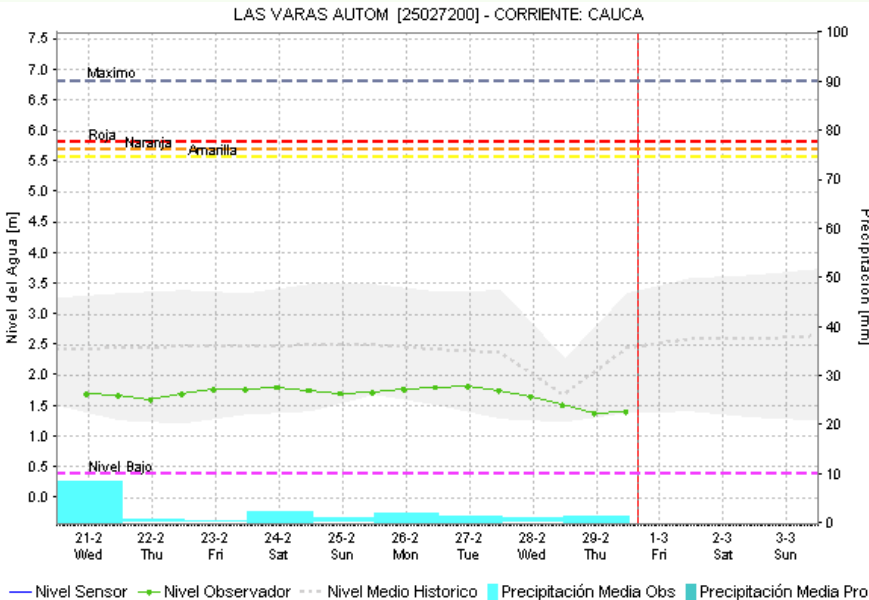
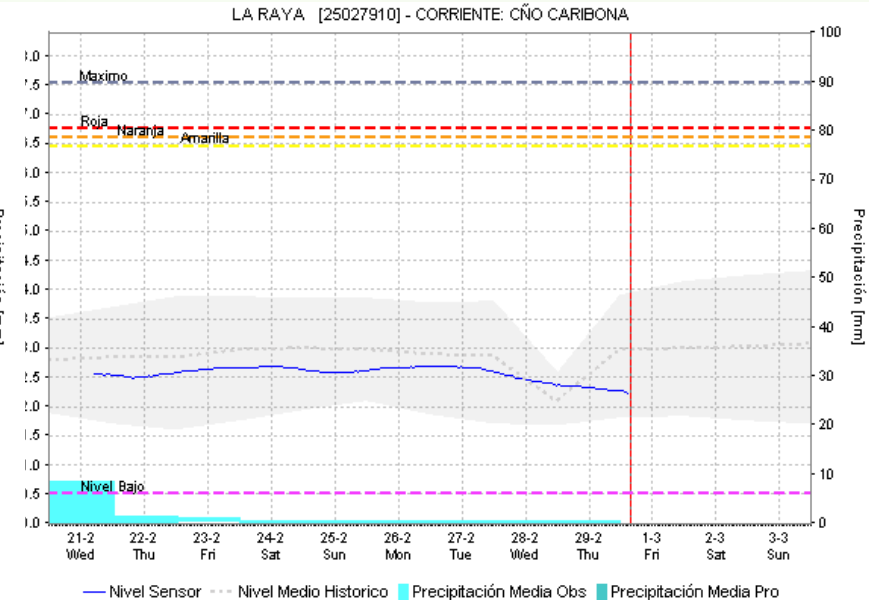
2.2.3 DIRECTOS AL BAJO CAUCA - CIÉNAGA LA RAYA
ENTRE EL RÍO NECHÍ Y EL BRAZO DE LOBA

Subzona hidrográfica	Alerta	Descripción
Directos al bajo Cauca- Ciénaga La Raya entre el río Nechí y Brazo de Loba		Se reporta el cierre del rompedero Caregato (20/02/2024). Se observa descenso de niveles continuando por debajo de lo normal para la época.

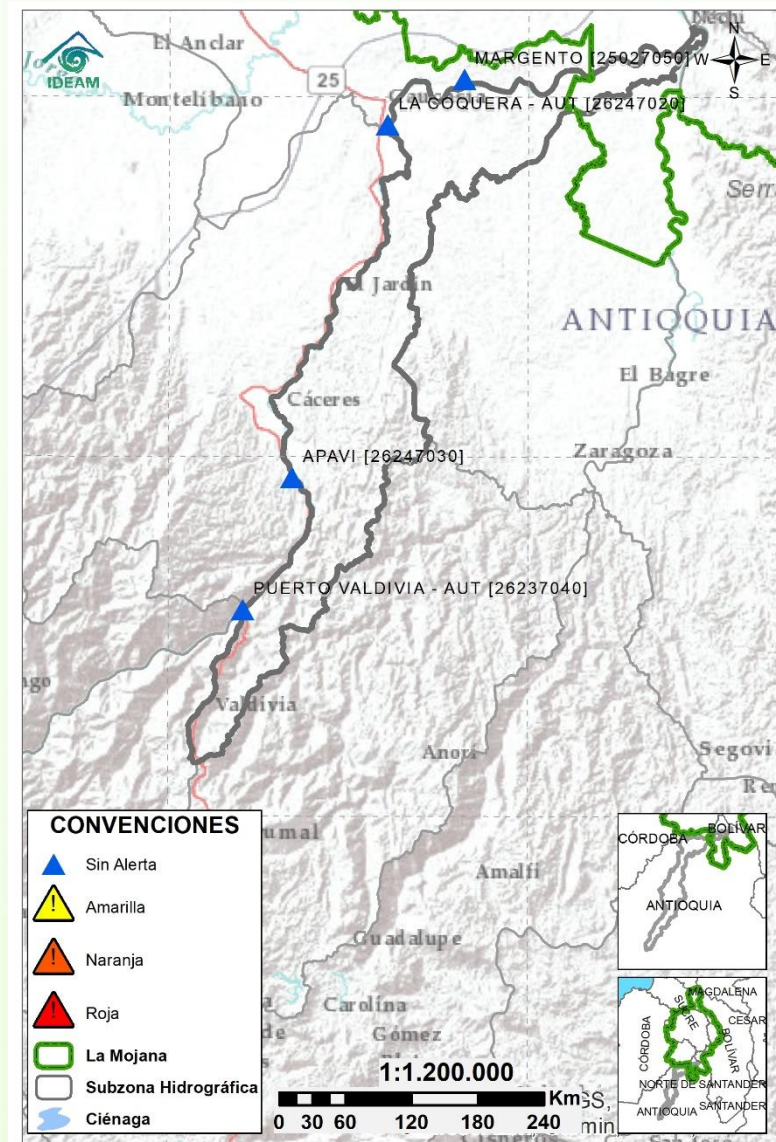
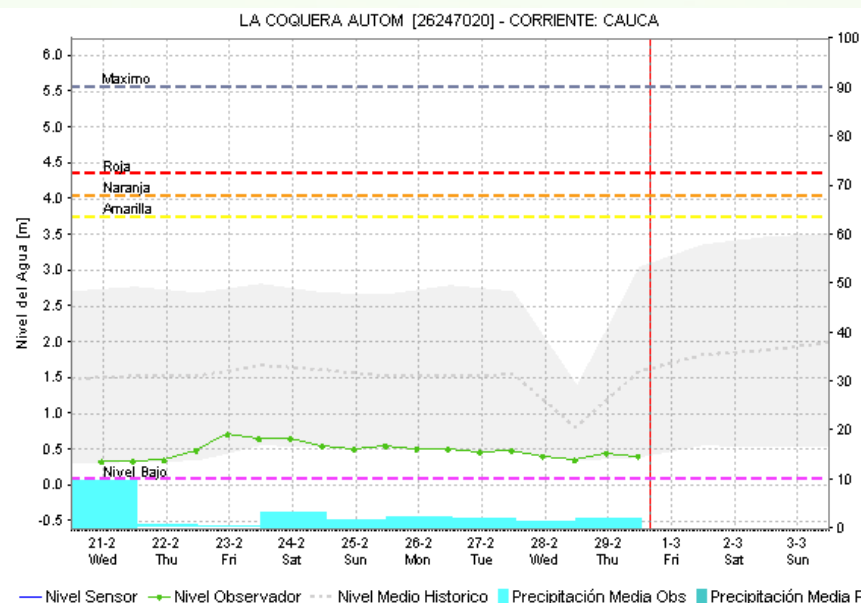
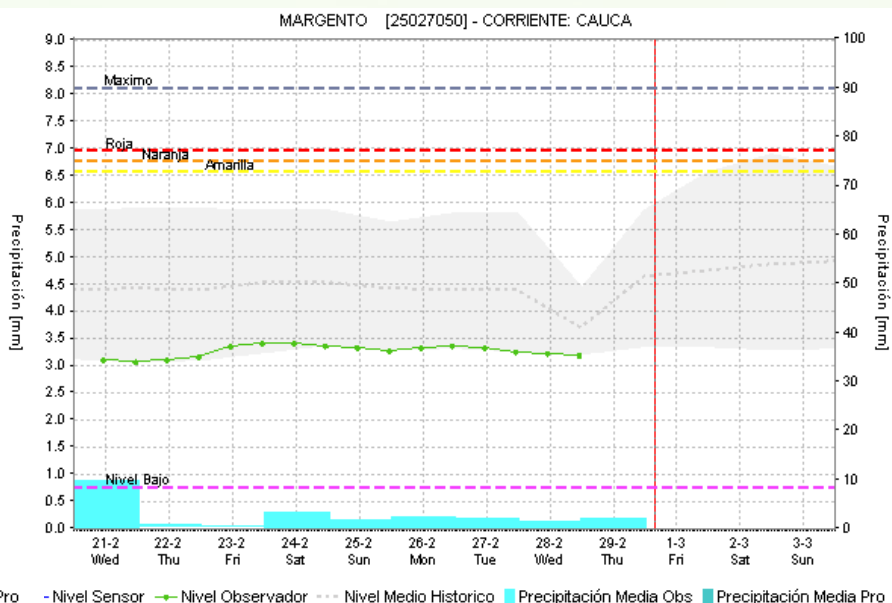
2.2.5 DIRECTOS AL CAUCA ENTRE PTO. VALDIVIA Y RÍO NECHÍ

Subzona hidrográfica	Alerta	Descripción
Directos al Cauca entre Puerto Valdivia y río Nechí		Descenso de niveles, estando en el rango de los mínimos históricos para la época.

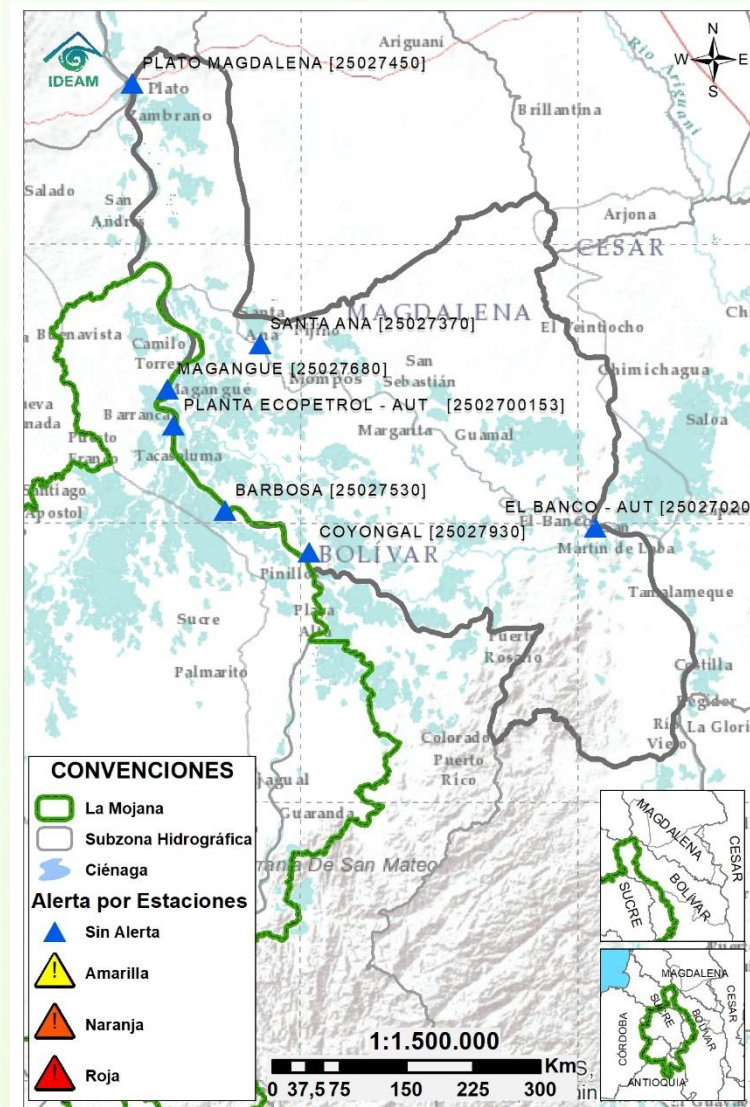
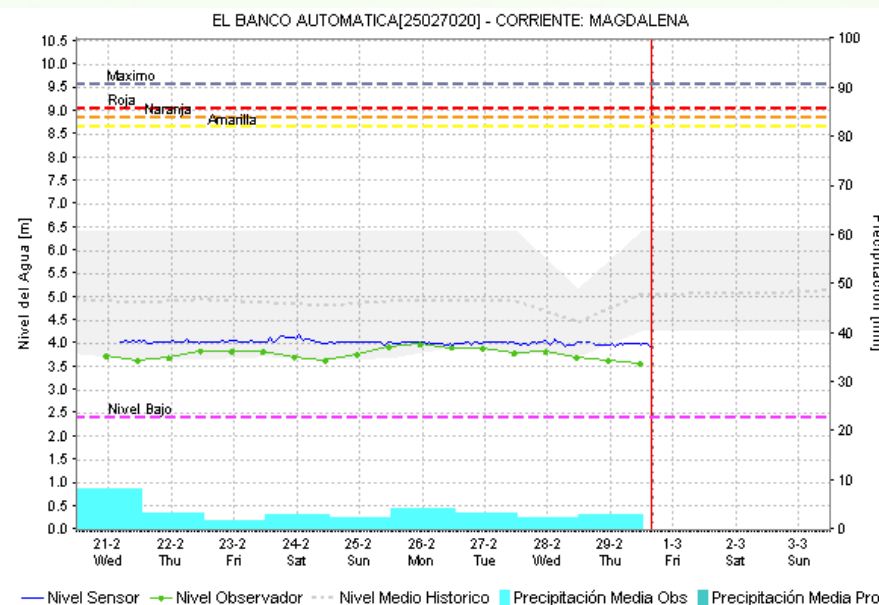
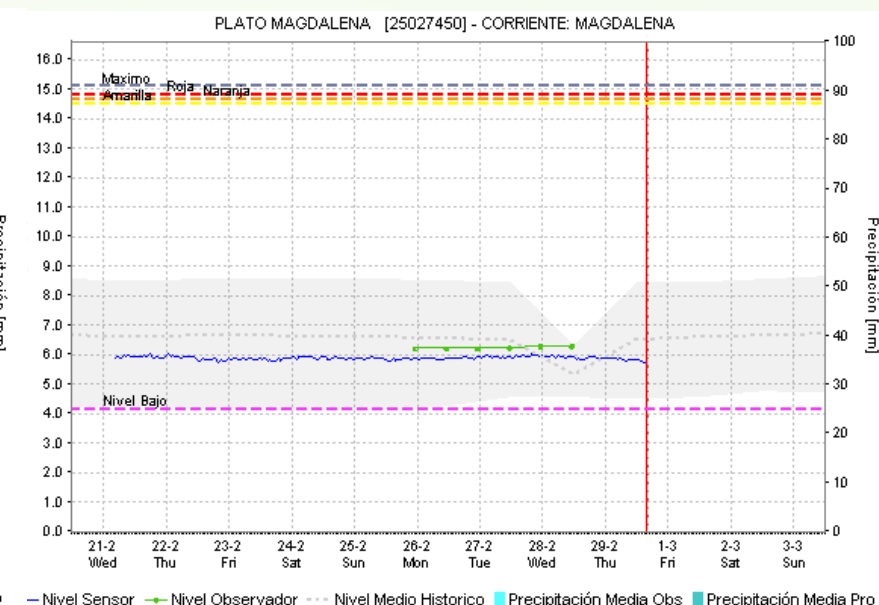
2.2.6 DIRECTOS AL BAJO MAGDALENA ENTRE EL BANCO Y EL PLATO

Subzona hidrográfica	Alerta	Descripción
Directos Bajo Magdalena entre el Banco y el Plato		Registro de niveles bajos, especialmente en el río Magdalena a la altura de El Banco y en el Brazo de Loba a la altura de Pinillos, descenso de nivel a la altura de El Banco, el cual se verá reflejado aguas abajo en los próximos días.
