BOLETÍN HIDROMETEOROLÓGICO DE LA MOJANA

San Marcos, Sucre 25 de marzo de 2024
Hora de la actualización: 12:00 HLC

BOLETÍN No: 058/2024

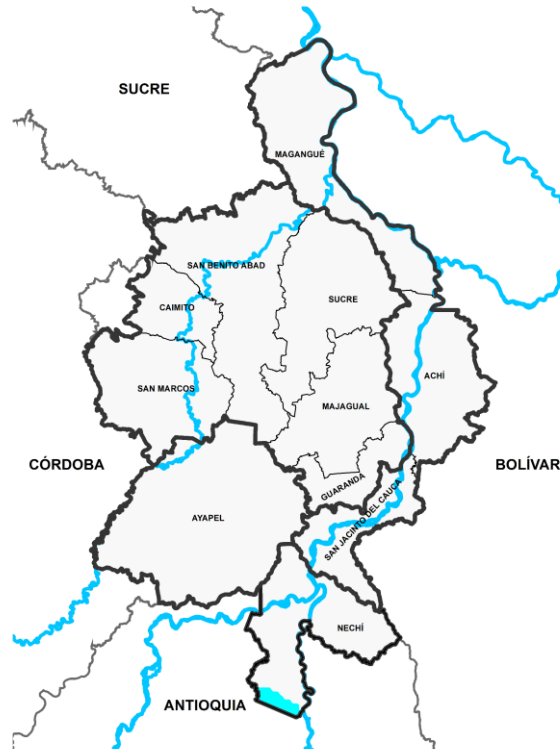
Precipitación acumulada
22/03/2024 (07:00) – 23/03/2023 (07:00).
Fuente: IDEAM

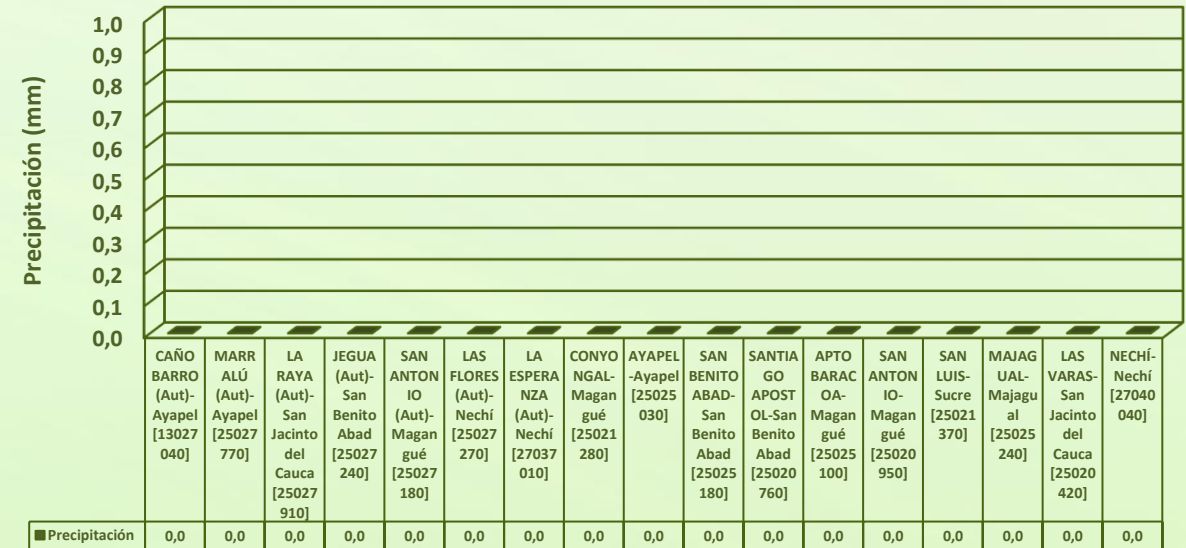
Lluvia registrada el 22 marzo de 2024

Precipitación: no tuvimos lluvias.

Temperatura: se registró una temperatura máxima de 37,8°C el 22 de marzo en el municipio de Magangué y una mínima de 26,6°C en la madrugada del 23 de marzo.

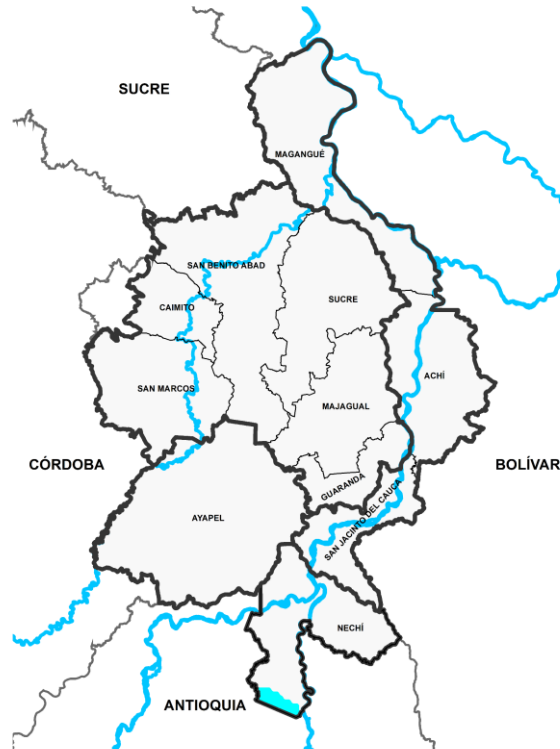
Precipitación acumulada
23/03/2024 (07:00) – 24/03/2023 (07:00).
Fuente: IDEAM

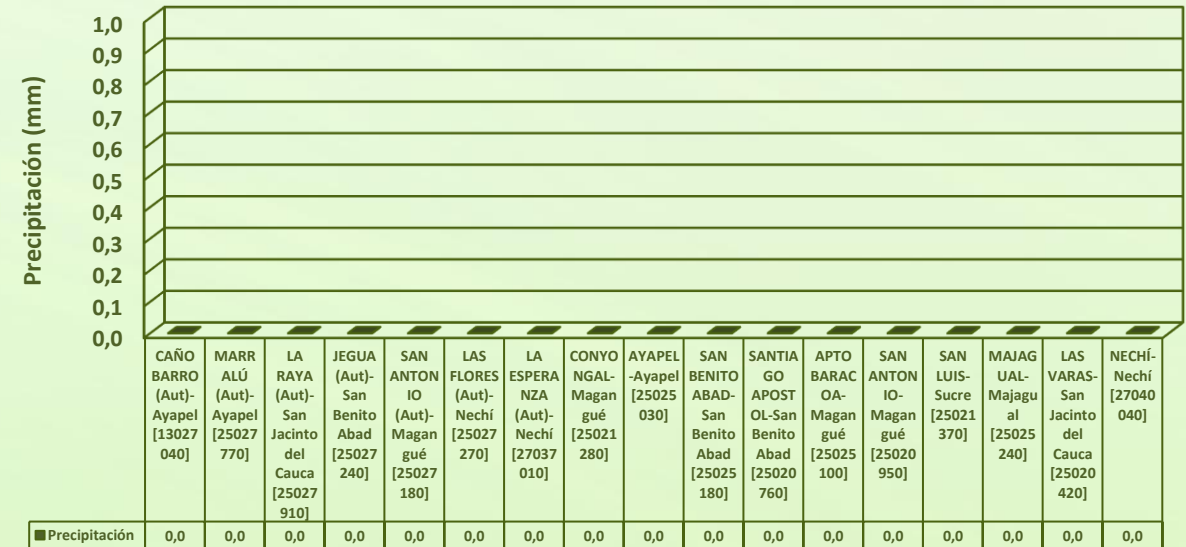
Lluvia registrada el 23 marzo de 2024

Precipitación: sin lluvias.

Temperatura: se registró una temperatura máxima de 37,9°C el 23 de marzo en el municipio de Magangué y una mínima de 26,2°C en la madrugada del 24 de marzo.

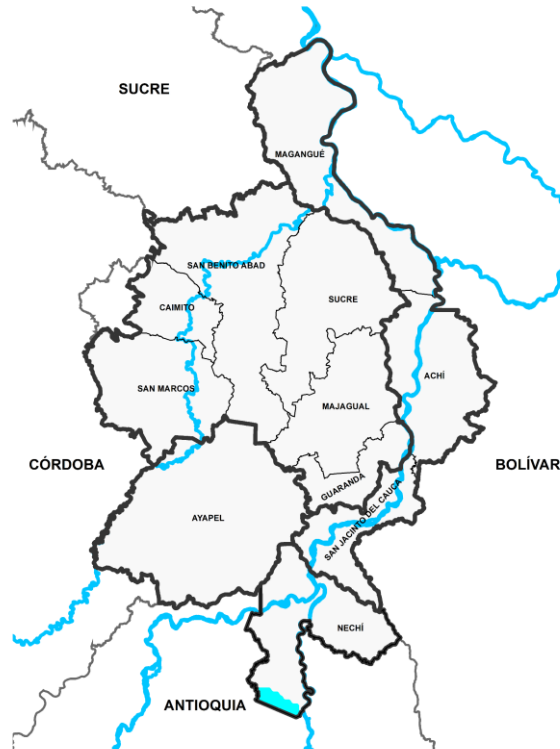
Precipitación acumulada
24/03/2024 (07:00) – 25/03/2023 (07:00).
Fuente: IDEAM

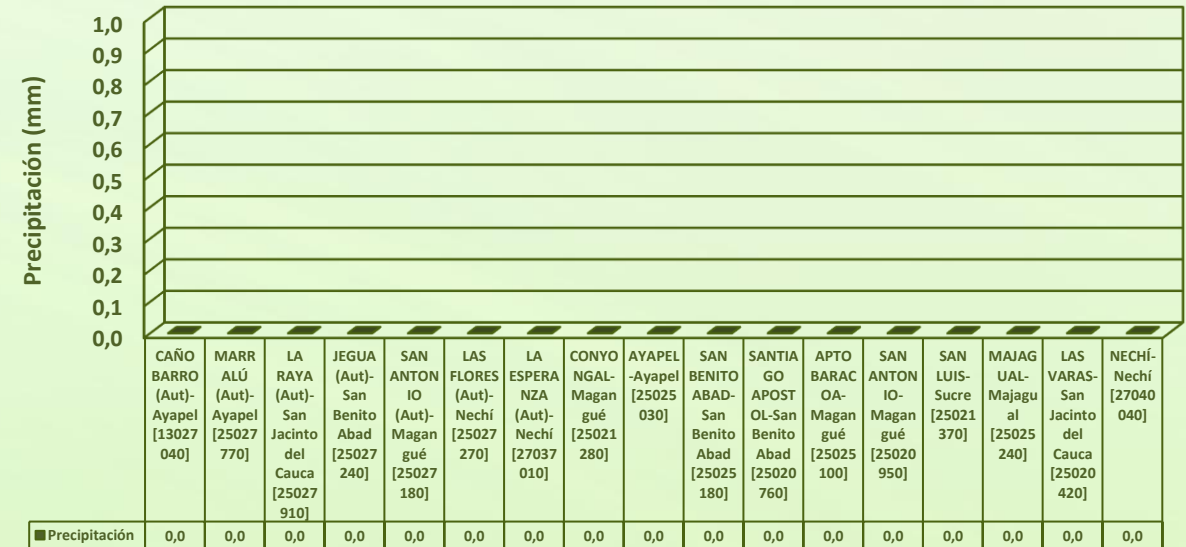
Lluvia registrada el 24 marzo de 2024

Precipitación: predominó el tiempo seco.

Temperatura: se registró una temperatura máxima de 37,3°C el 24 de marzo en el municipio de Magangué y una mínima de 24,4°C en la madrugada del 25 de marzo.

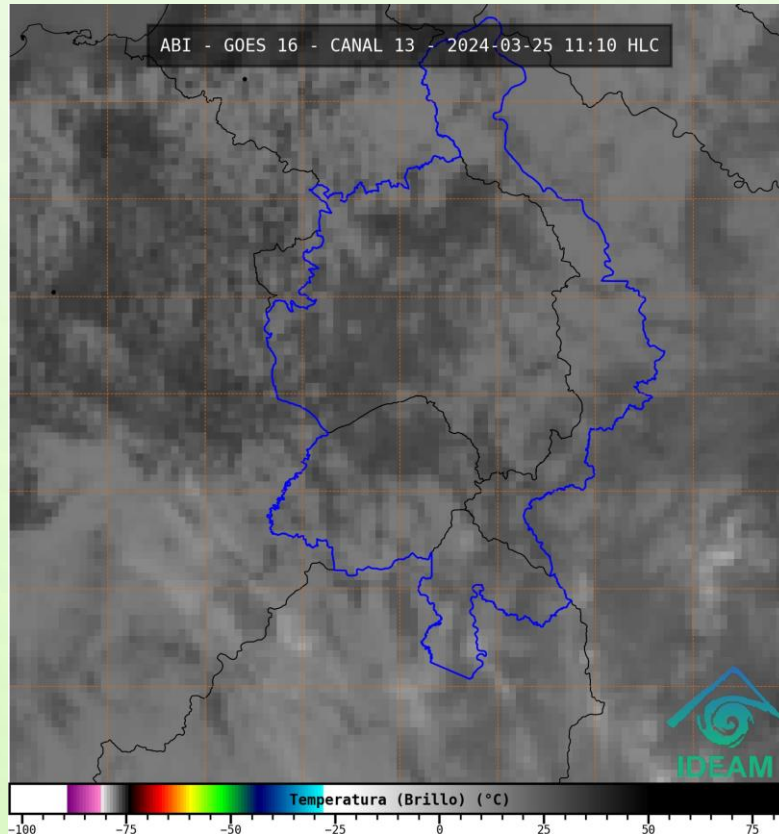
Imagen de satélite IR 11:10 HLC
Fuente: IDEAM

Durante la mañana ha predominado condición de cielo parcialmente nublado

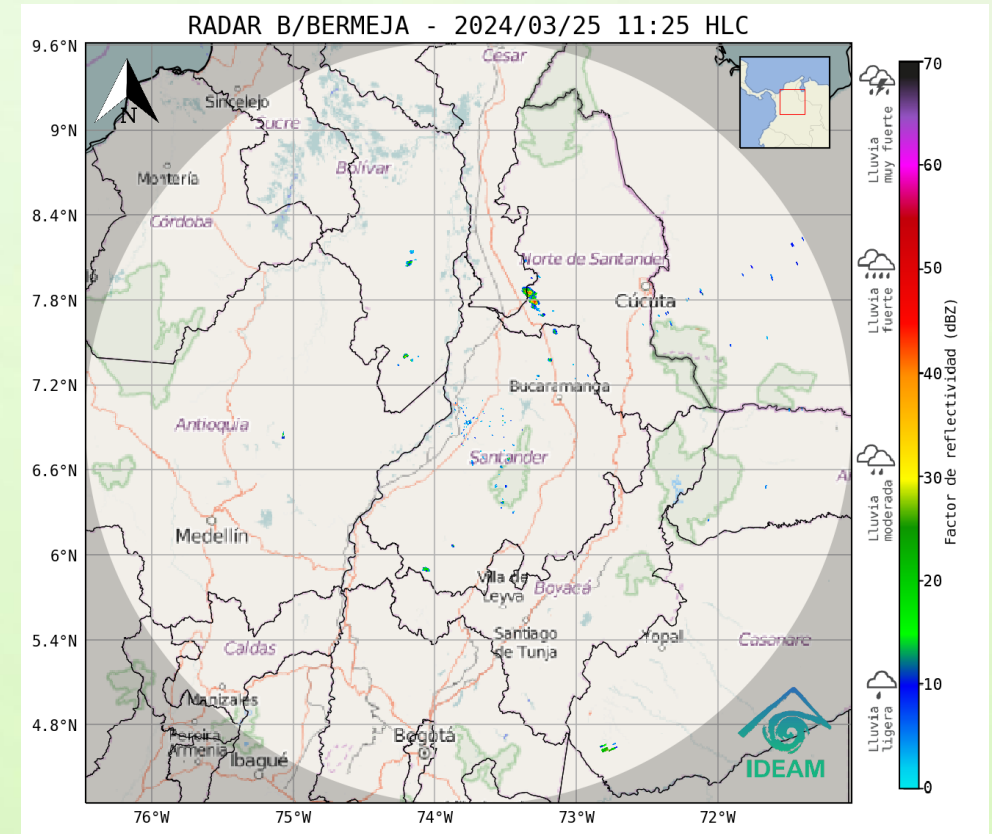
Imagen de radar 11:25 HLC
Fuente: IDEAM

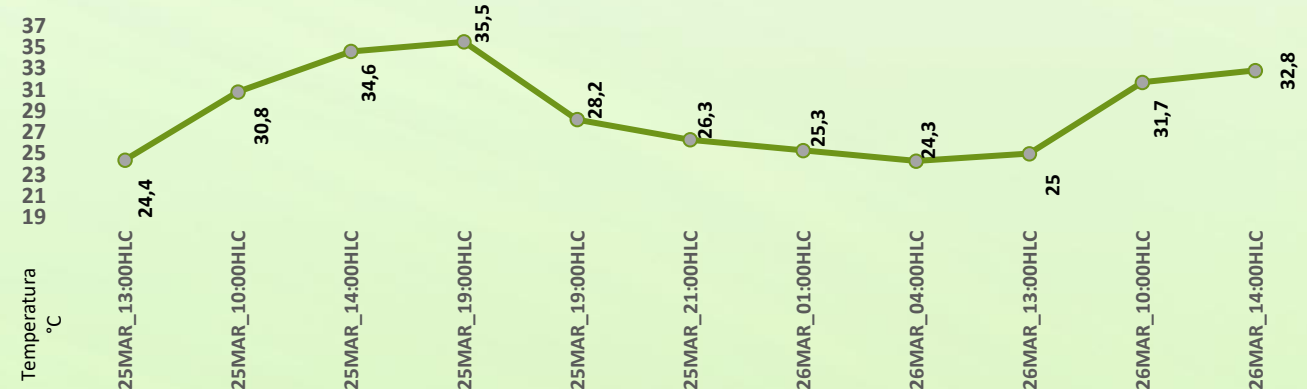
Pronóstico de temperaturas medias para los próximos 02 días

Temperatura: las temperaturas máximas oscilarán entre los 35C y 37°C y las mínimas entre los 23°C y 26°C. Las sensaciones térmicas máximas estimadas oscilarán entre los 36°C y 42°C.

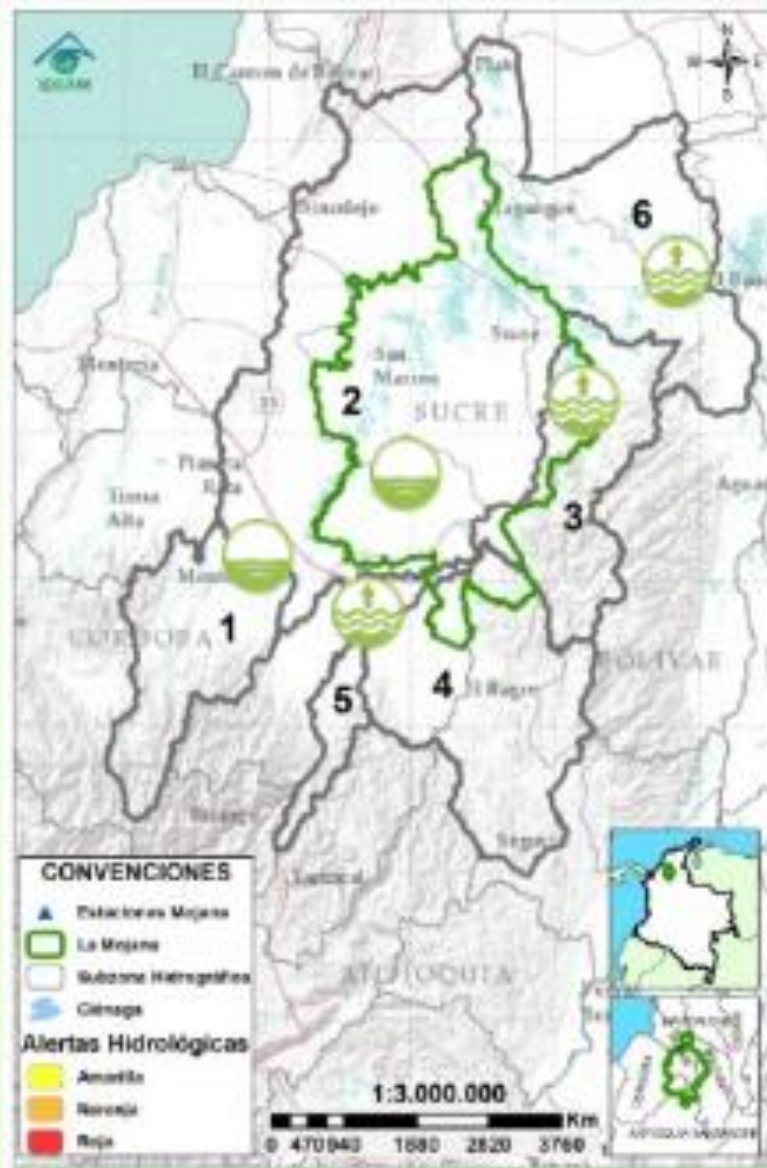
Condiciones hidrológicas antecedentes para el 24/03/2024

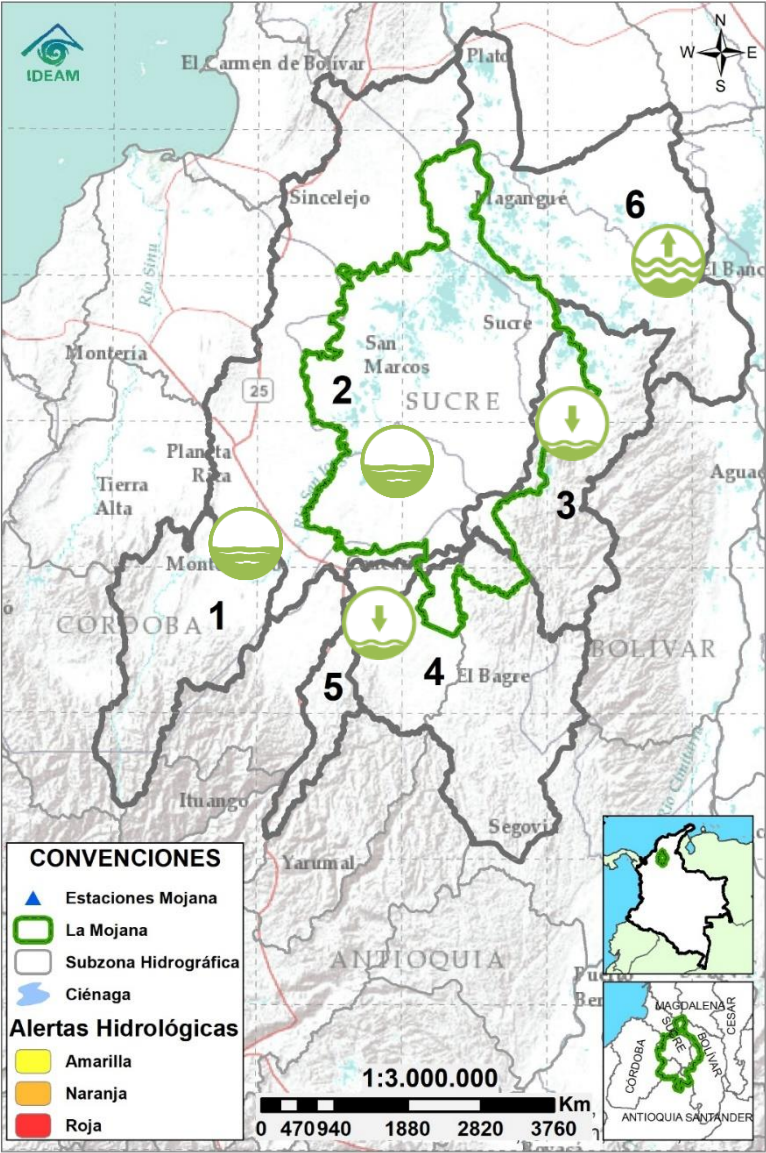
Descripción condiciones hidrológicas: persisten los niveles muy bajos y los problemas de navegabilidad en los caños Rabón, San Matías, Mojana y Pancegüita. Por su parte, el río San Jorge se mantiene estable entre La Apartada y San Marcos; sin embargo, se registran ascensos de nivel a la altura de San Antonio. En el brazo de Loba y en el brazo de Mompós, aunque se observan incrementos de nivel, los valores continúan bajos para la época. Finalmente, en el río Cauca, en los tramos: Apavi - Margento y Nechí – Pinillos, persiste la alerta por niveles bajos.

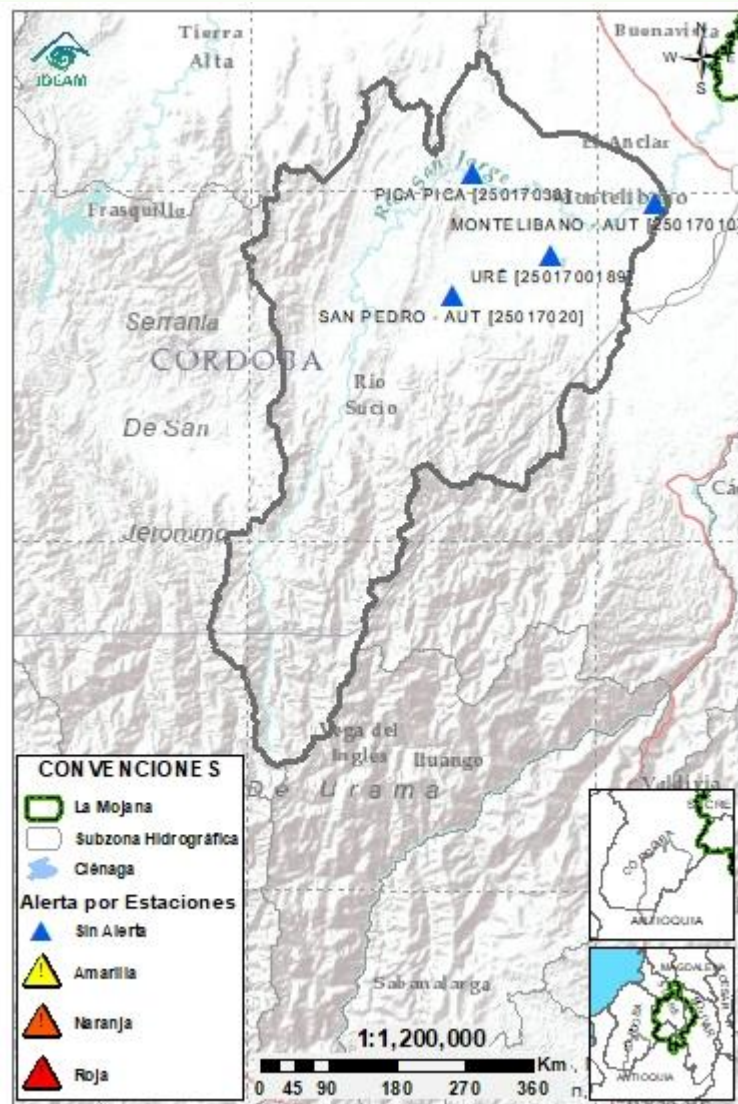
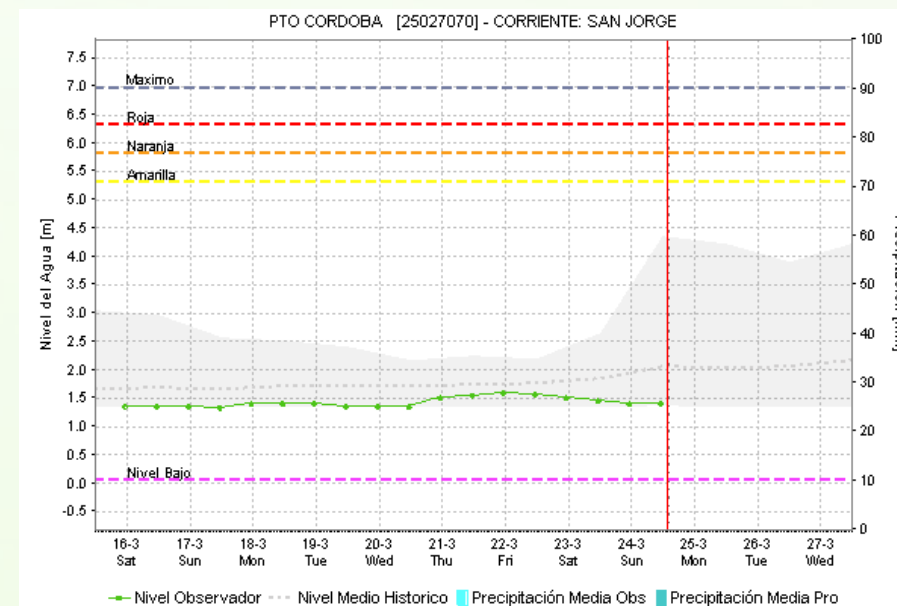
2.2.1 SUBZONA HIDROGRÁFICA DEL RÍO SAN JORGE CUENCA ALTA

Subzona hidrográfica	Alerta	Descripción
Cuenca alta del río San Jorge	Sin alerta	Niveles estables en el río San Jorge a la altura de La Apartada, condición que se prevé se mantenga los próximos días.

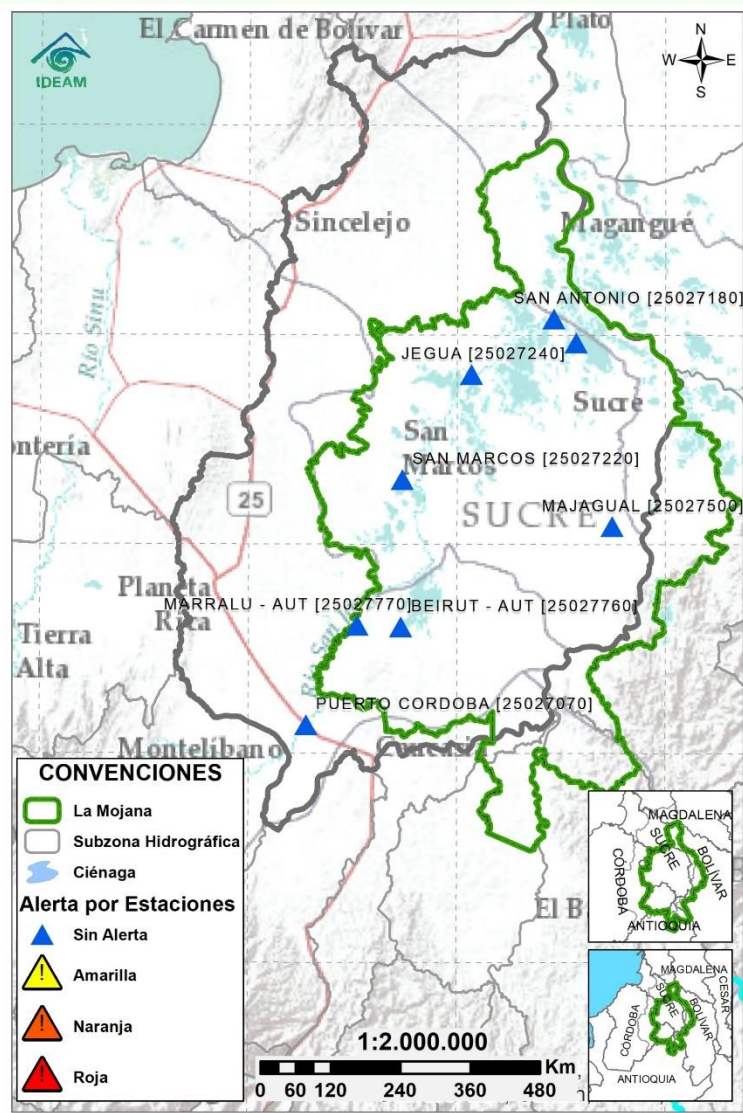
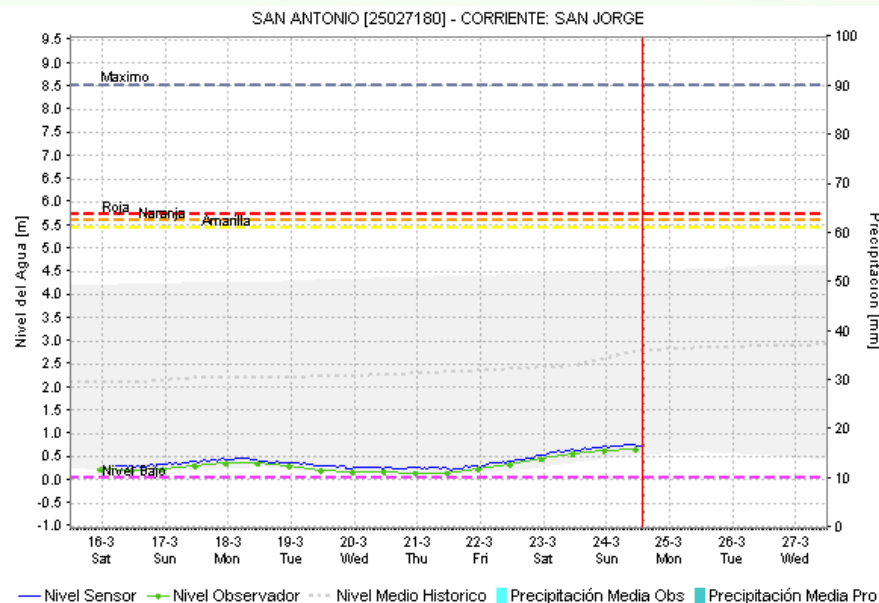
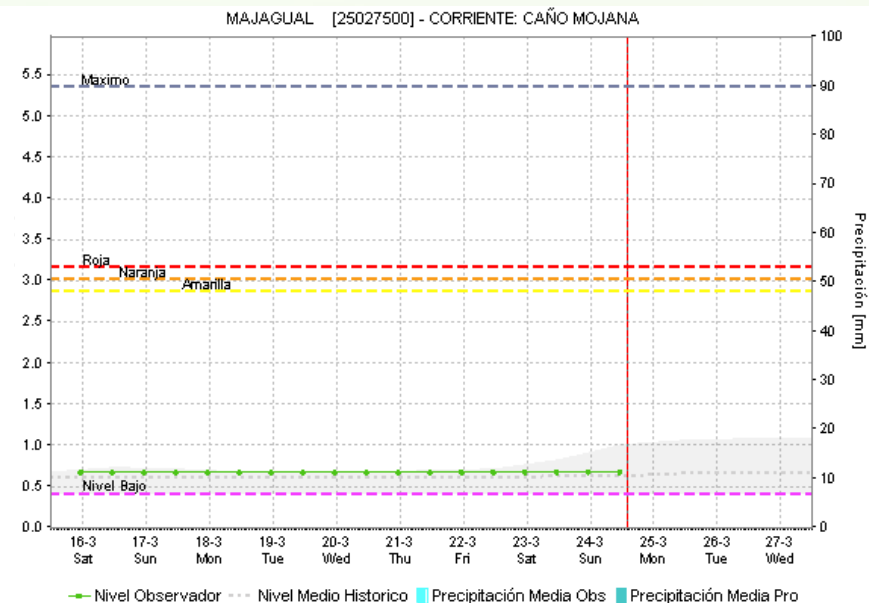
2.2.2 SUBZONA HIDROGRÁFICA DEL RÍO SAN JORGE CUENCA BAJA

Subzona hidrográfica	Alerta	Descripción
Cuenca baja del río San Jorge		Estabilidad en los niveles del río San Jorge y problemas de navegabilidad en los caños Rabón, San Matías, Mojana y Pancegüita. Se registra un ascenso puntual del nivel a la altura de San Antonio.

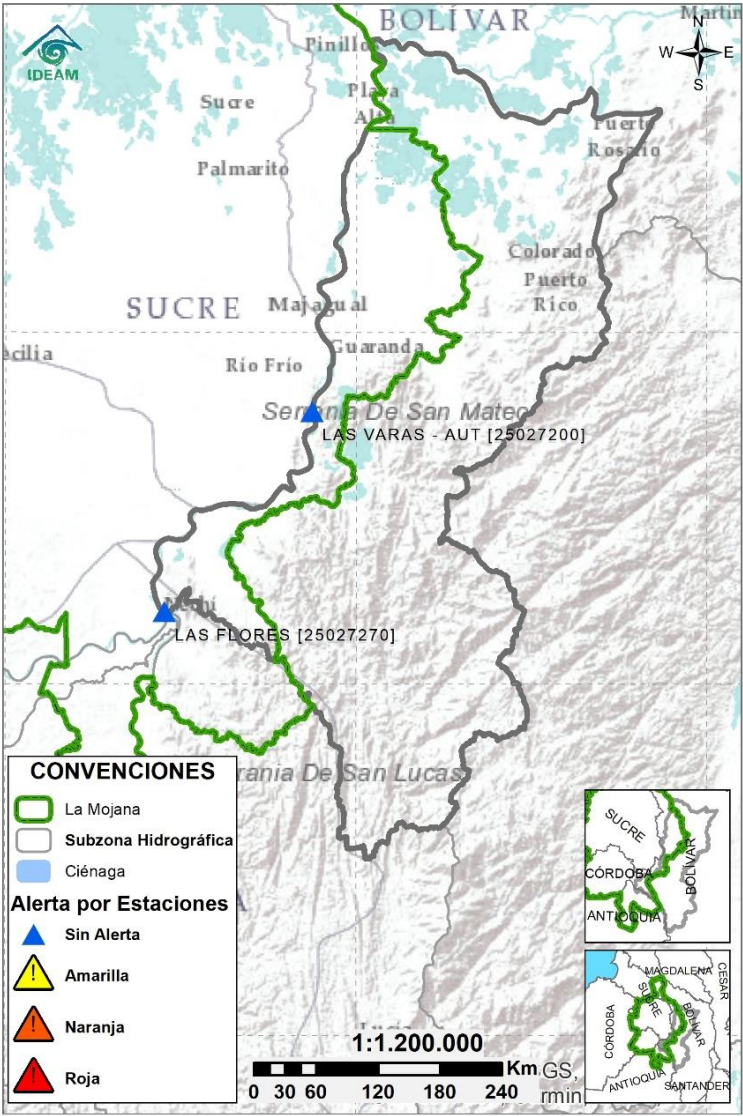
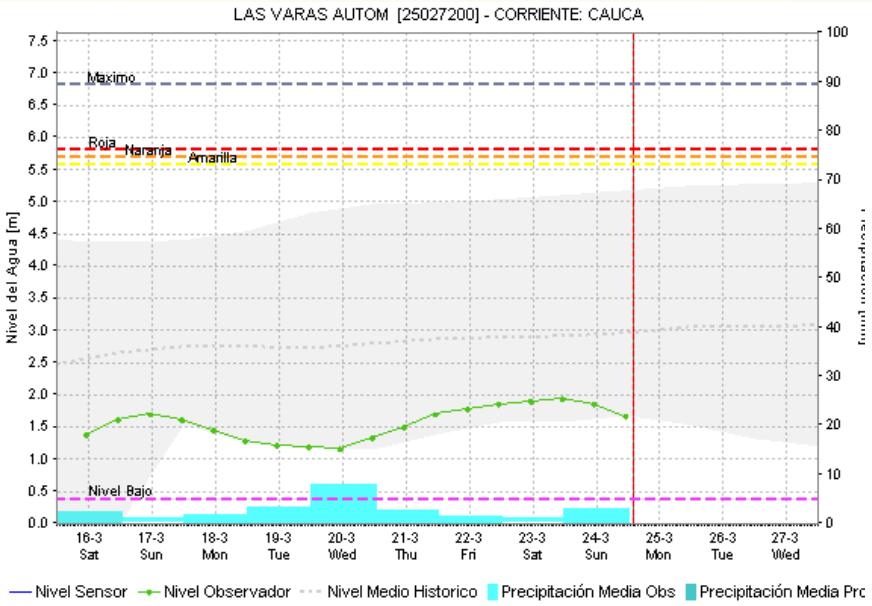
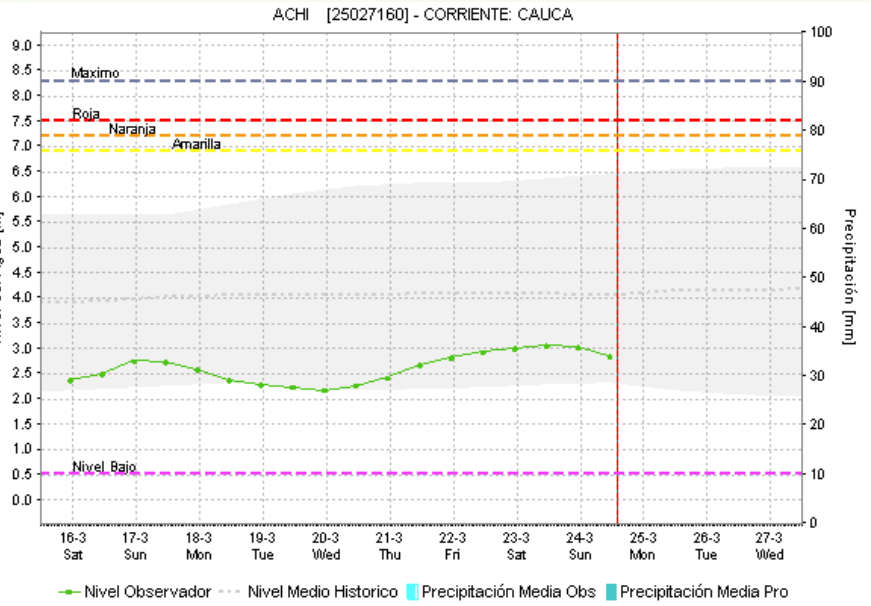
2.2.3 DIRECTOS AL BAJO CAUCA - CIÉNAGA LA RAYA ENTRE EL RÍO NECHÍ Y EL BRAZO DE LOBA

Subzona hidrográfica	Alerta	Descripción
Directos al bajo Cauca- Ciénaga La Raya entre el río Nechí y Brazo de Loba		Ligero descenso de niveles con valores por debajo de lo normal para la época en el tramo Nechí – Pinillos, condición que se mantendrá los siguientes días.

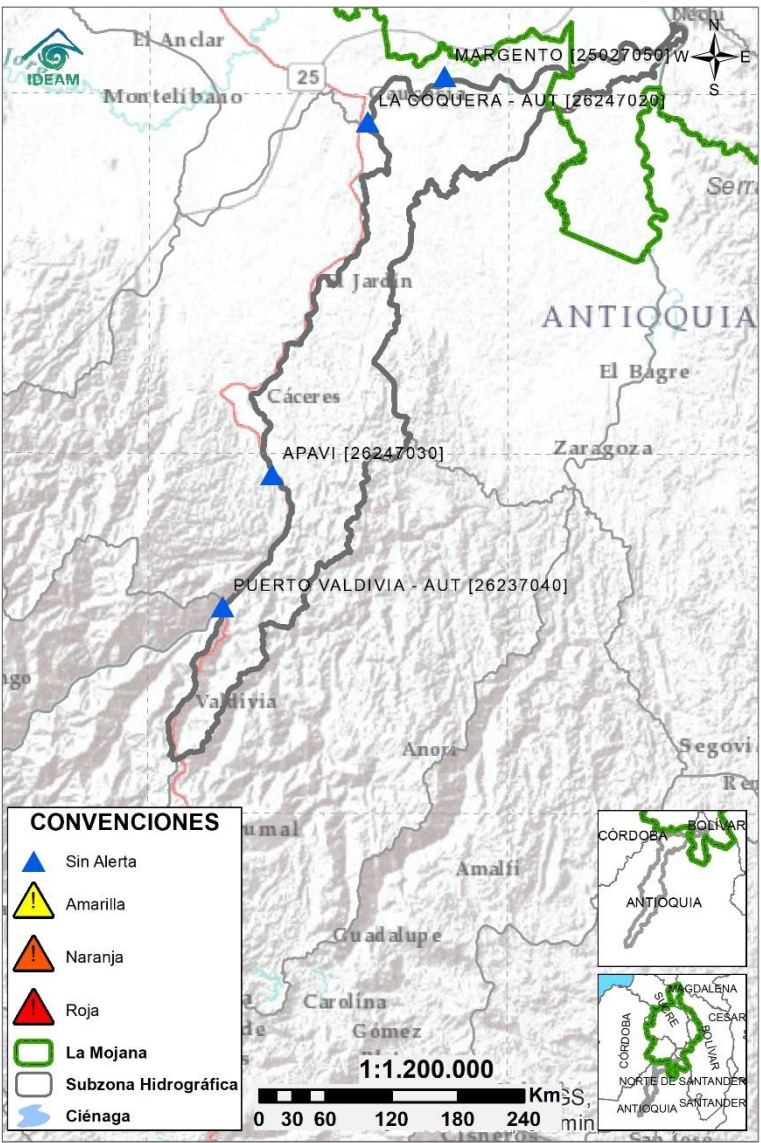
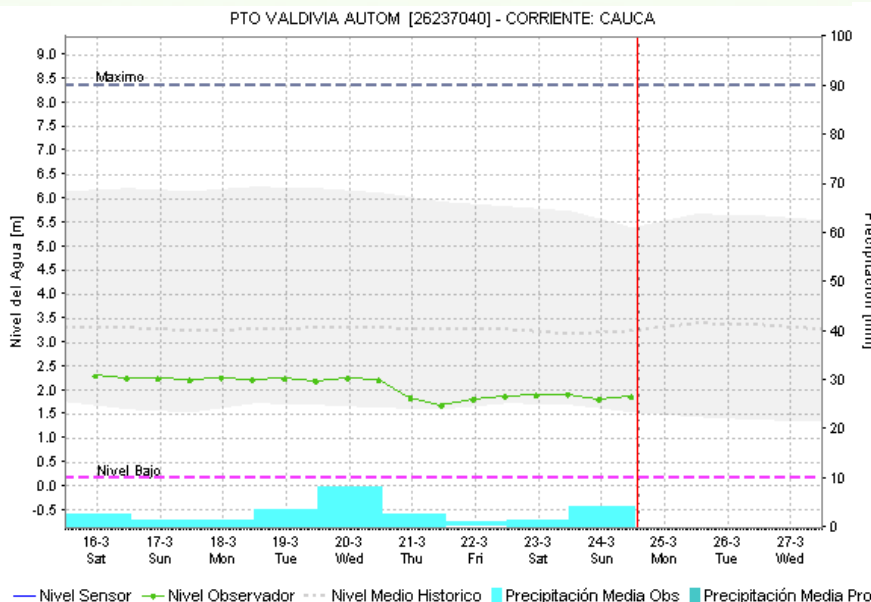
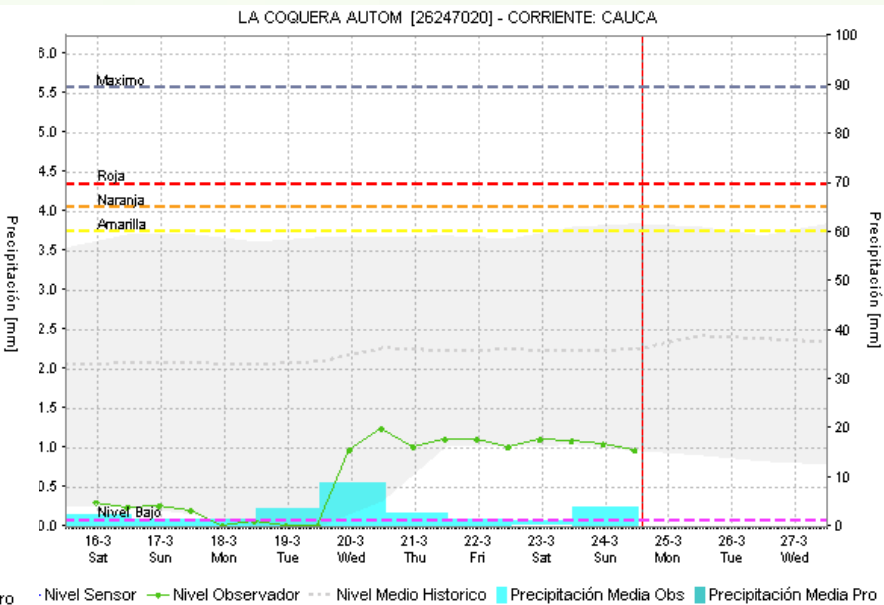
2.2.5 DIRECTOS AL CAUCA ENTRE PTO. VALDIVIA Y RÍO NECHÍ

Subzona hidrográfica	Alerta	Descripción
Directos al Cauca entre Puerto Valdivia y río Nechí		Descensos leves de nivel, con valores bajos para la época en el tramo Apavi – Margento.

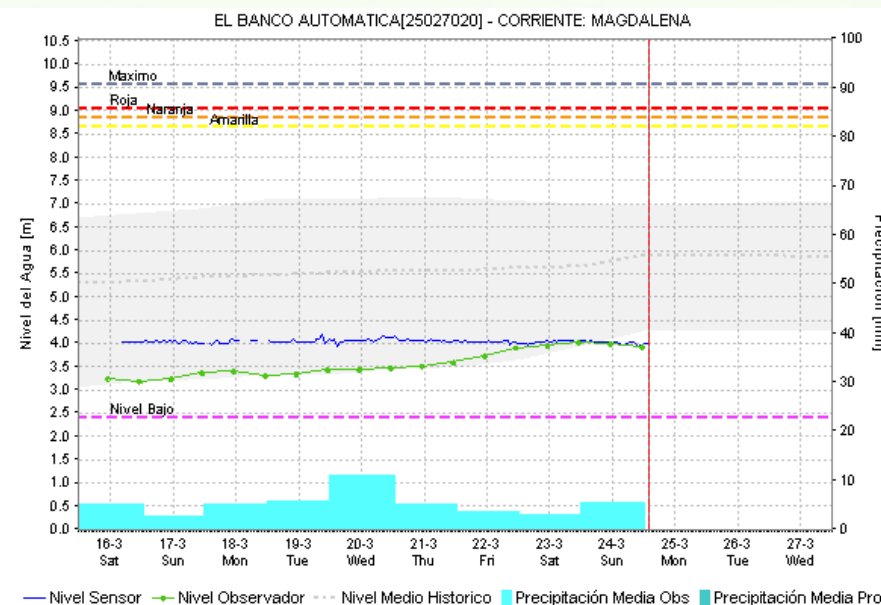
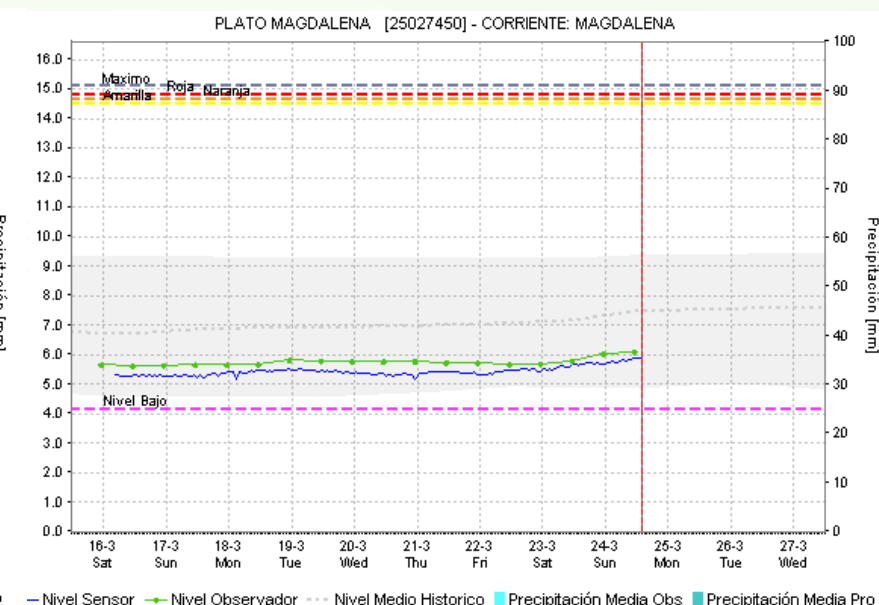
2.2.6 DIRECTOS AL BAJO MAGDALENA ENTRE EL BANCO Y EL PLATO

Subzona hidrográfica	Alerta	Descripción
Directos Bajo Magdalena entre el Banco y el Plato		Niveles en ascenso en el brazo de Loba y el brazo de Mompós. Sin embargo, los valores continúan cerca a los mínimos históricos para la época. Se prevé que esta tendencia continúe durante la semana
