BOLETÍN HIDROMETEOROLÓGICO DE LA MOJANA

San Marcos, Sucre 12 de noviembre de 2021

BOLETÍN No: 459

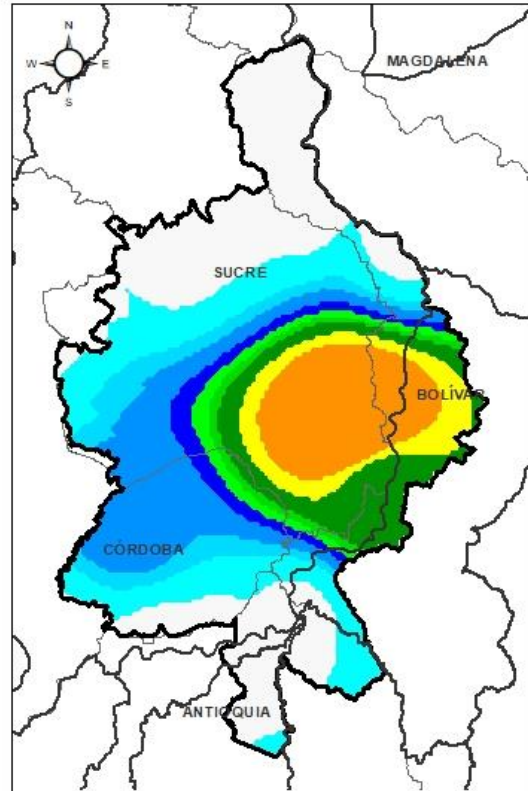
Precipitación por estimación Satelital
11/11/2021 (07:00) – 12/11/2021 (07:00).
Fuente: IDEAM

Precipitación: Lo más destacado el día de ayer fueron lluvias que se registraron en horas de la madrugada sobre sectores de los municipios de Achí, Majagual, San Jacinto del Cauca y San Benito Abad.

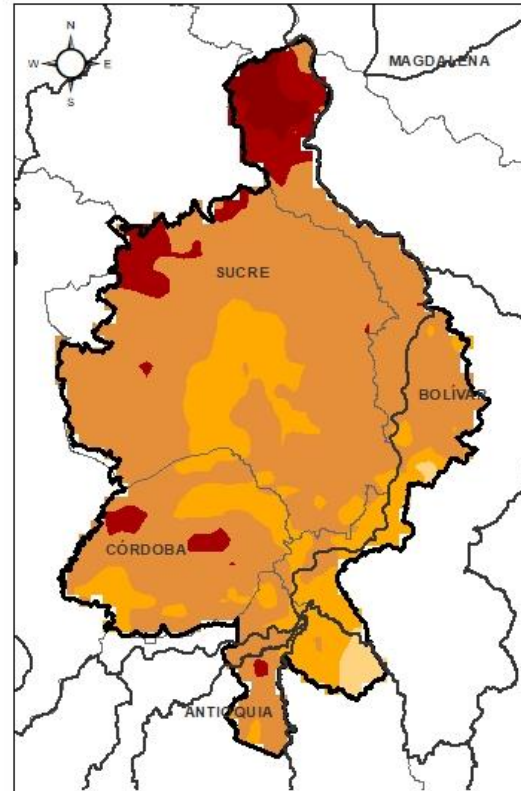
Temperatura superficial máxima por
estimación Satelital 11/11/2021
Fuente: IDEAM

Temperatura: Se registró una temperatura máxima de 33,8°C el día 11 de noviembre a las 16:00 horas en el municipio de San Benito Abad, y una mínima de 24,3°C en la madrugada del 12 de noviembre en el municipio de Ayapel.

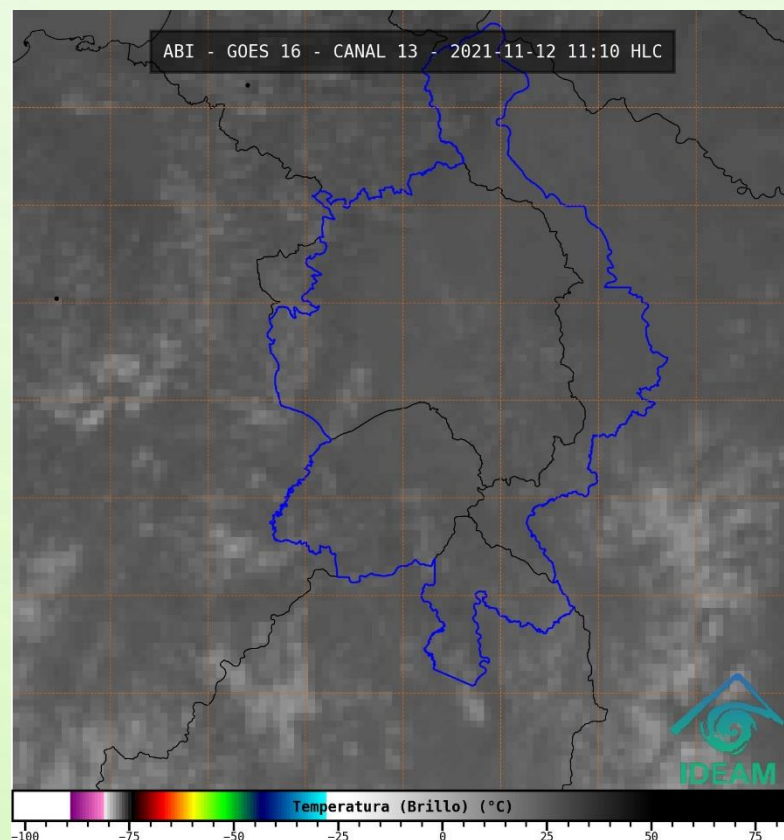
Imagen de satélite IR 11:10 HLC
Fuente: IDEAM

Recientemente, se mantiene parcialmente nublado en la región.

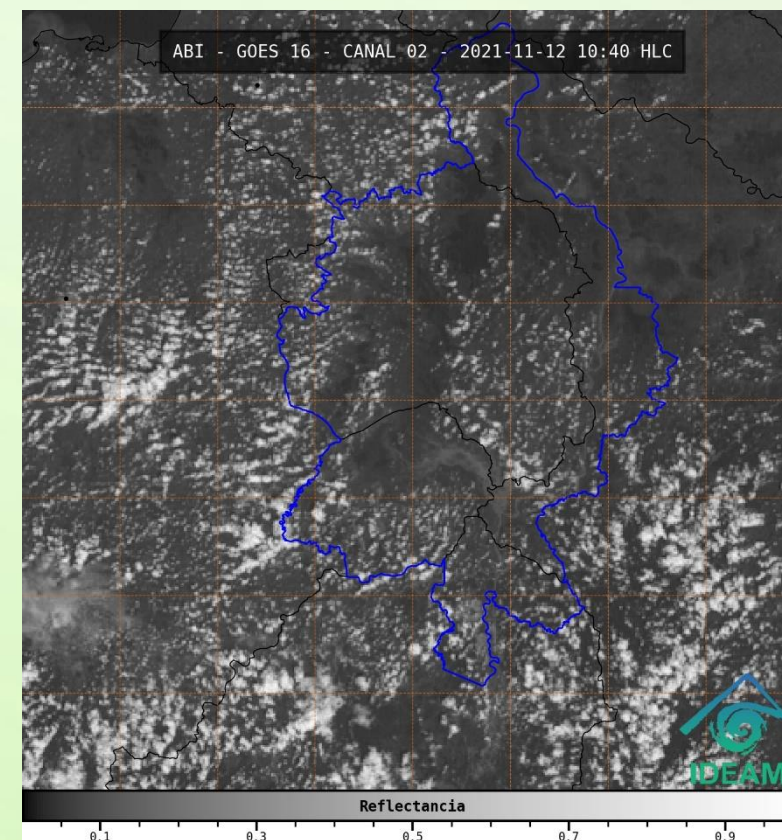
Imagen de satélite VIS 10:40 HLC
Fuente: IDEAM

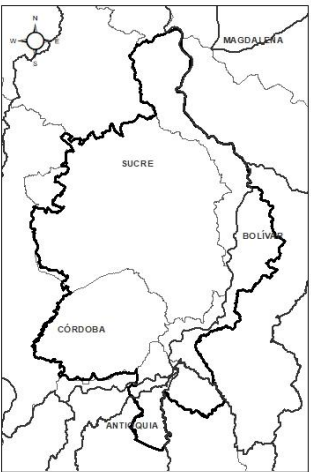
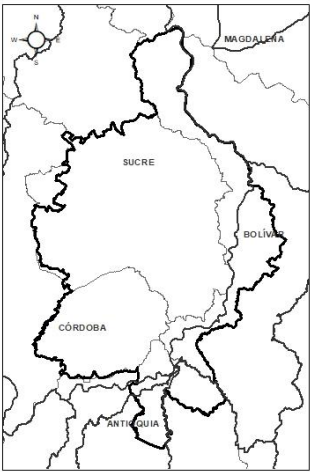
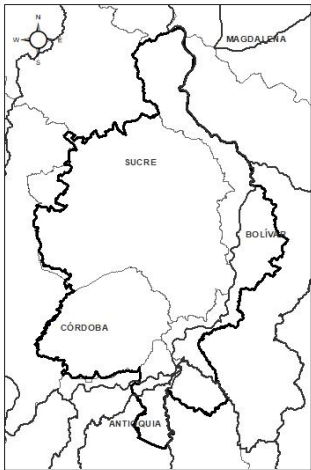
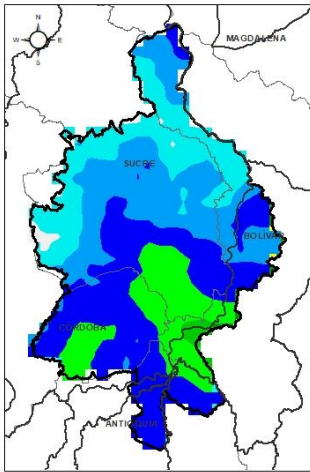
TARDE DEL 12 DE NOVIEMBRE

NOCHE DEL 12 DE NOVIEMBRE

ACUMULADO DEL 12 AL 13 DE NOVIEMBRE

ACUMULADO DEL 13 AL 14 DE NOVIEMBRE

Precipitación: la condición general para hoy y el fin de semana será de predominio de tiempo seco, con probabilidad de lluvias al sur de la región sobre los municipios de Guaranda, San Jacinto del Cauca, Majagual y San Benito abad, durante la noche del sábado y madrugada del domingo.

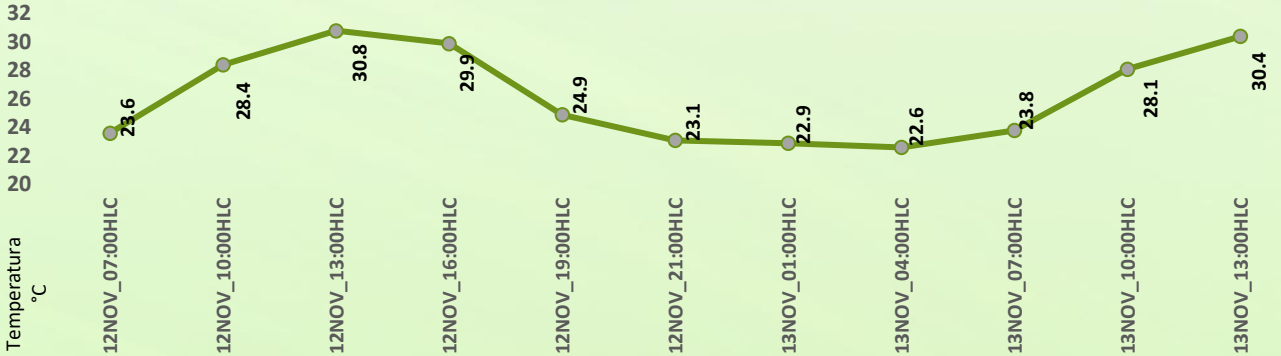
Pronóstico de temperaturas medias para los próximos 02 días

Temperatura: Las temperaturas máximas oscilarán entre los 33°C y 34°C y las mínimas entre los 22°C y 23°C. Las sensaciones térmicas máximas estimadas oscilarán entre los 35°C y 38°C.

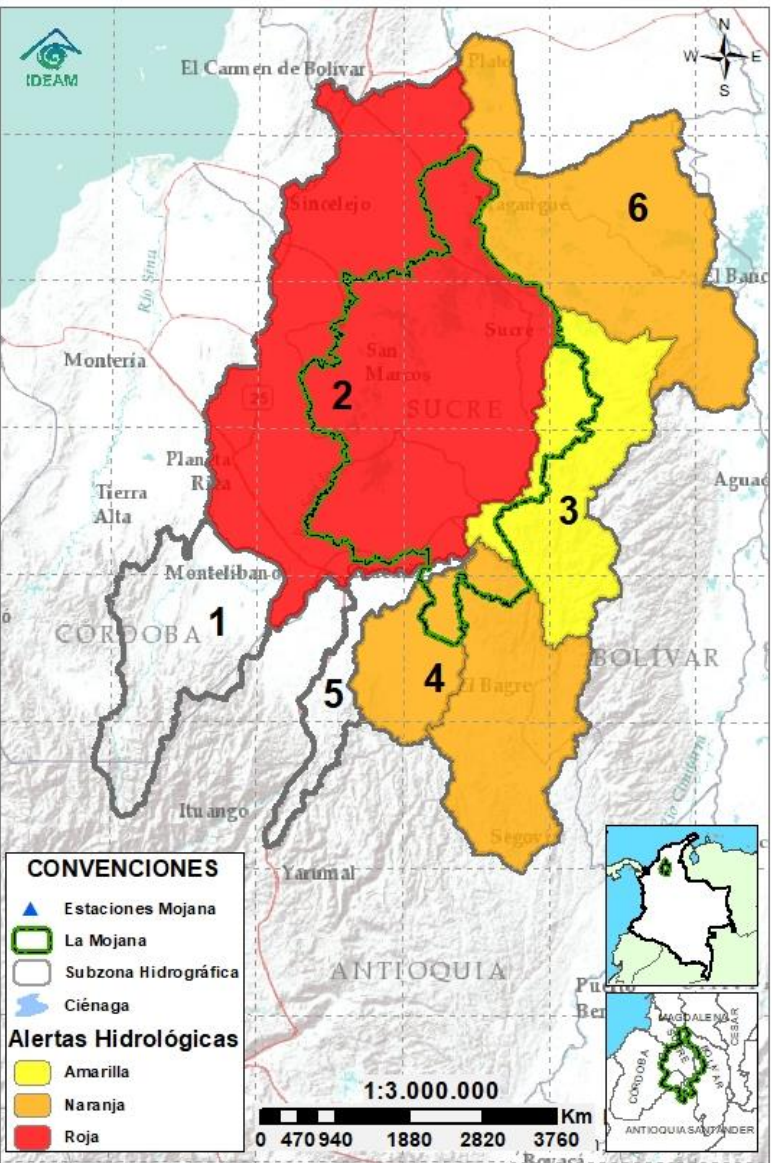
Descripción condiciones hidrológicas: descenso de niveles en los ríos San Jorge y Nechí. A pesar de ello, se mantiene en alerta roja el Bajo San Jorge ante la persistencia de inundaciones en amplias zonas de los municipios de Guaranda, Ayapel, Majagual y San Benito Abad, así como altos niveles en el sistema cenagoso y de caños. En alerta naranja se encuentran el Bajo Nechí con sus aportantes, así como el Bajo Magdalena entre los municipios de El Banco y Plato; recomendamos especial atención en el Banco por altos niveles.

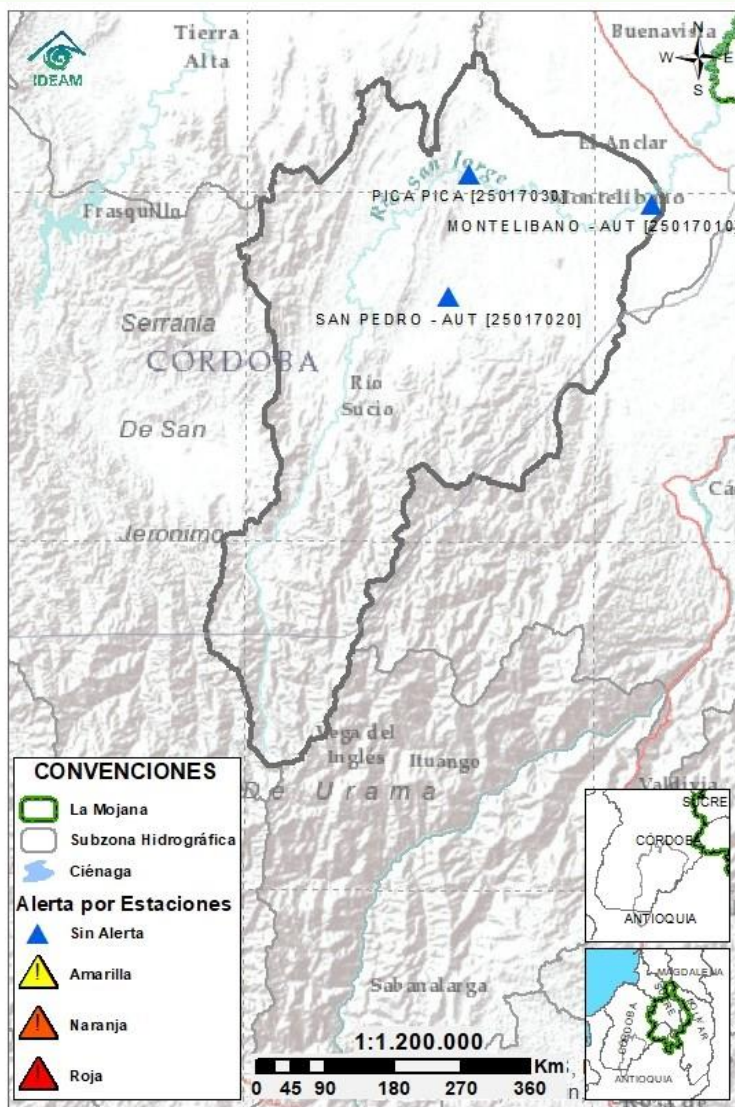
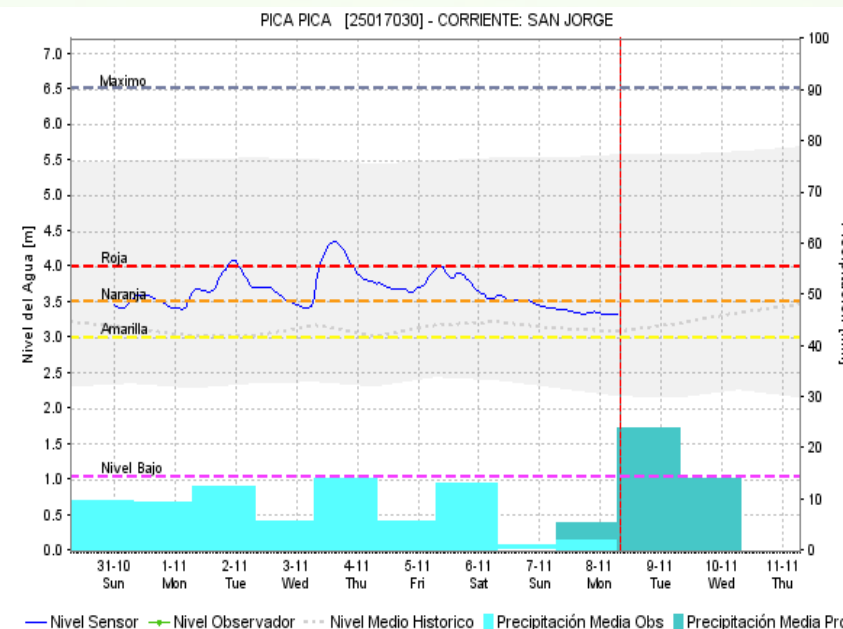
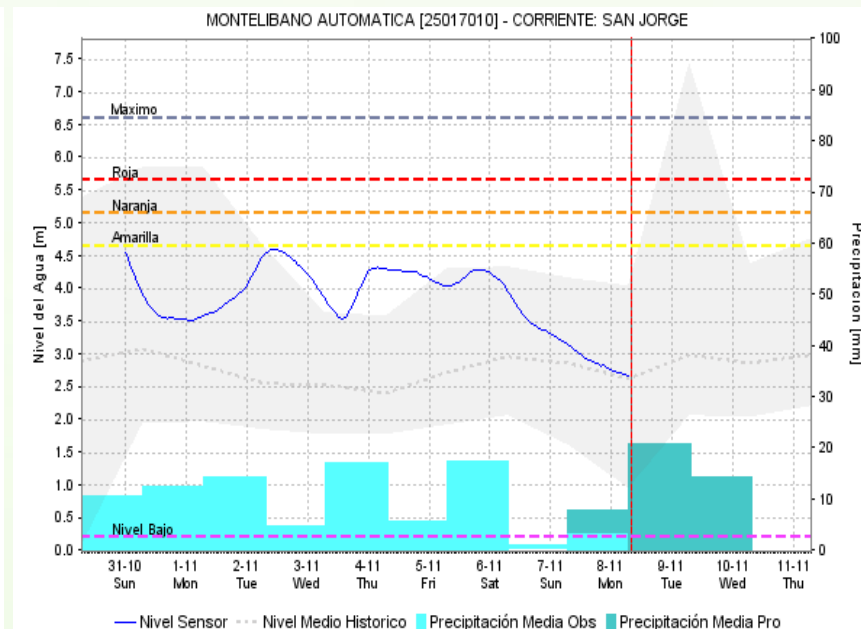
2.2.1 SUBZONA HIDROGRÁFICA DEL RÍO SAN JORGE CUENCA ALTA

Descenso de niveles en el río San Jorge y sus aportantes, los ríos San Pedro y Uré. Para el fin de semana se prevé que se mantengan niveles estables.

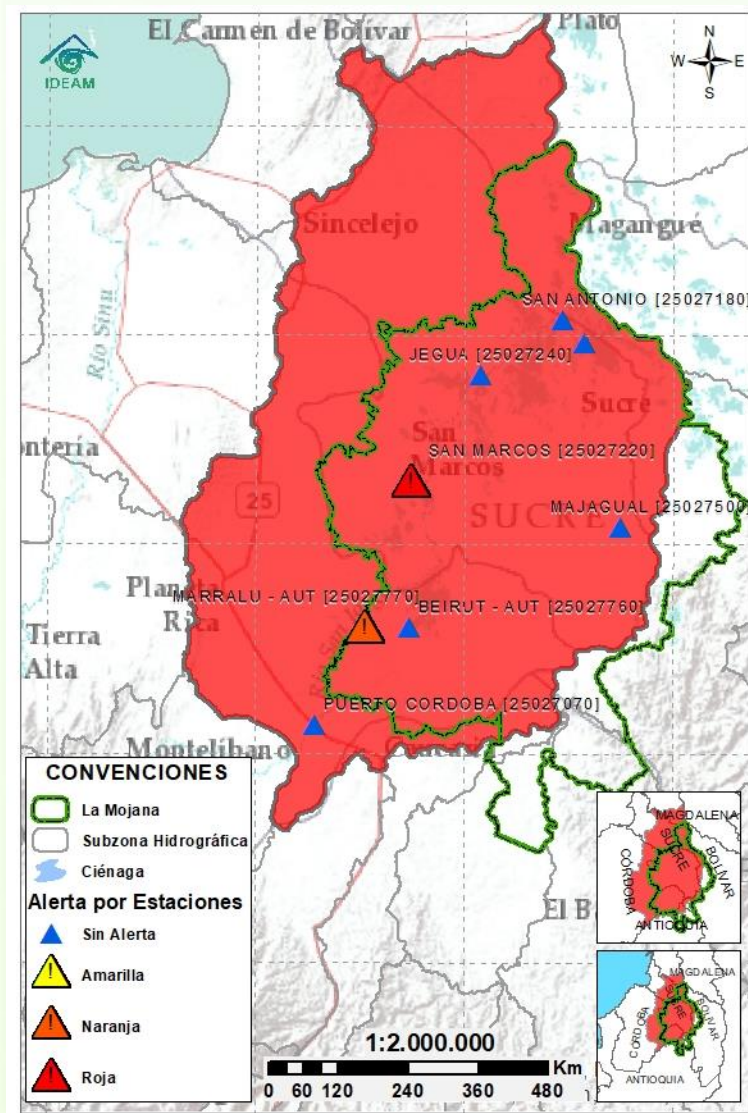
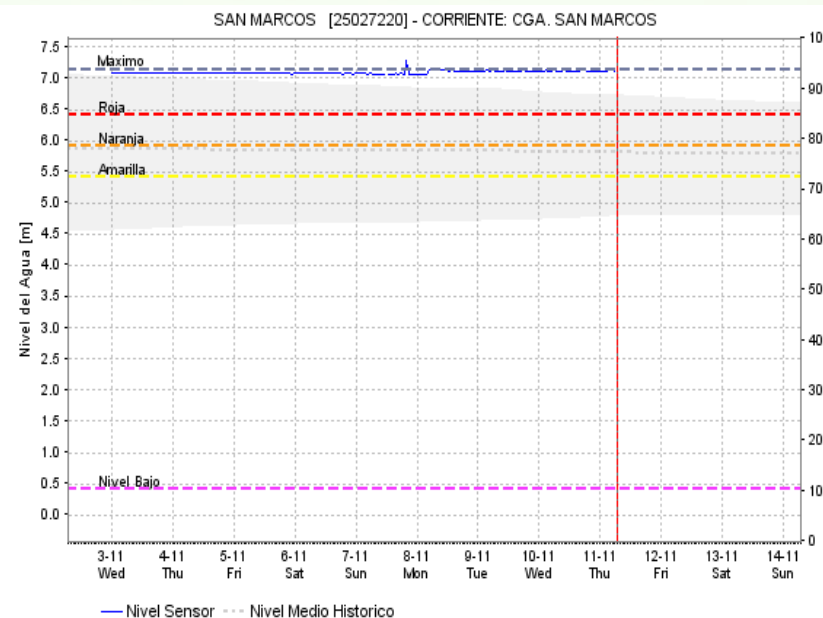
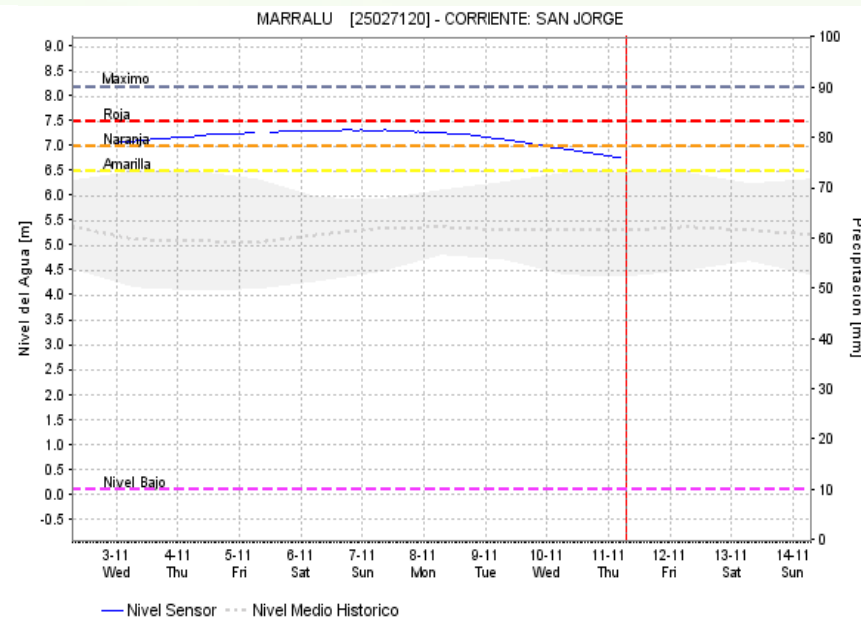
2.2.2 SUBZONA HIDROGRÁFICA DEL RÍO SAN JORGE CUENCA BAJA

Descenso de niveles en el río San Jorge en el tramo La Apartada-Ayapel; mientras que en el sistema de ciénagas y caños predominan altos niveles. Se destacan las inundaciones que aún se registran en la zona, y el ingreso continuo de aguas del río Cauca a través del sector Cara de Gato.

Nota (27 de agosto al 11 de noviembre): transvase de caudal del río Cauca hacia el Bajo San Jorge, tras el rompimiento del río Cauca en el sector de Cara de Gato (27/08/2021), generando afectaciones por inundación en los municipios de Guaranda, Ayapel, Majagual y San Benito Abad.

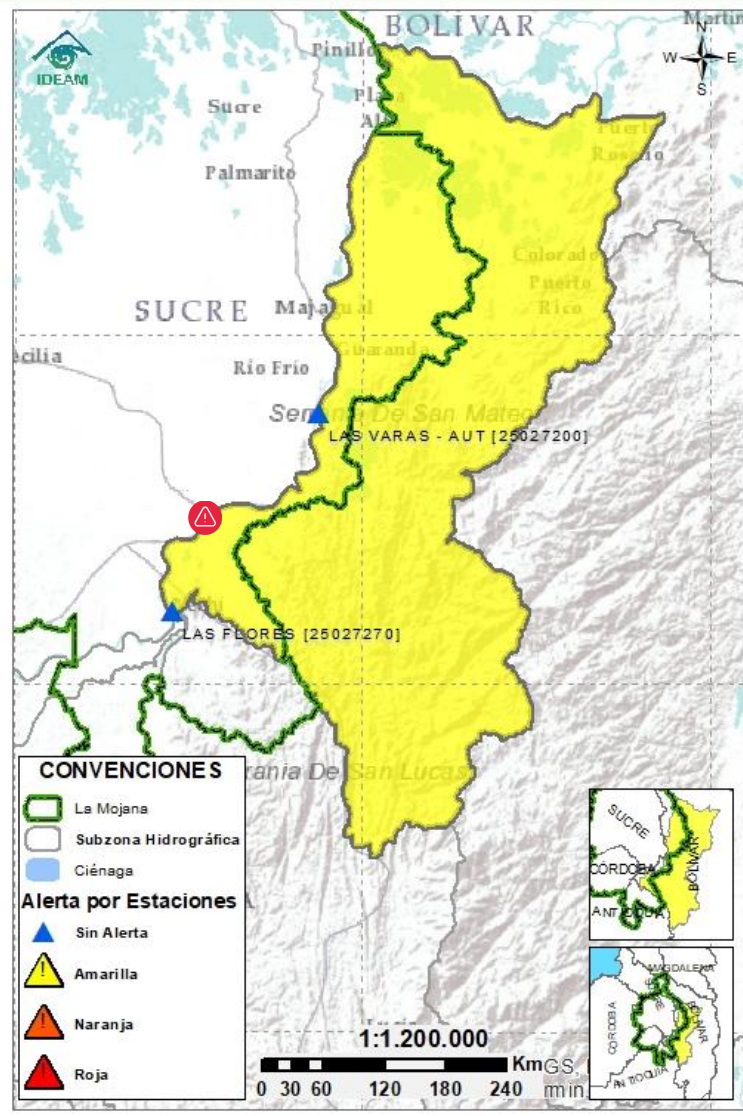
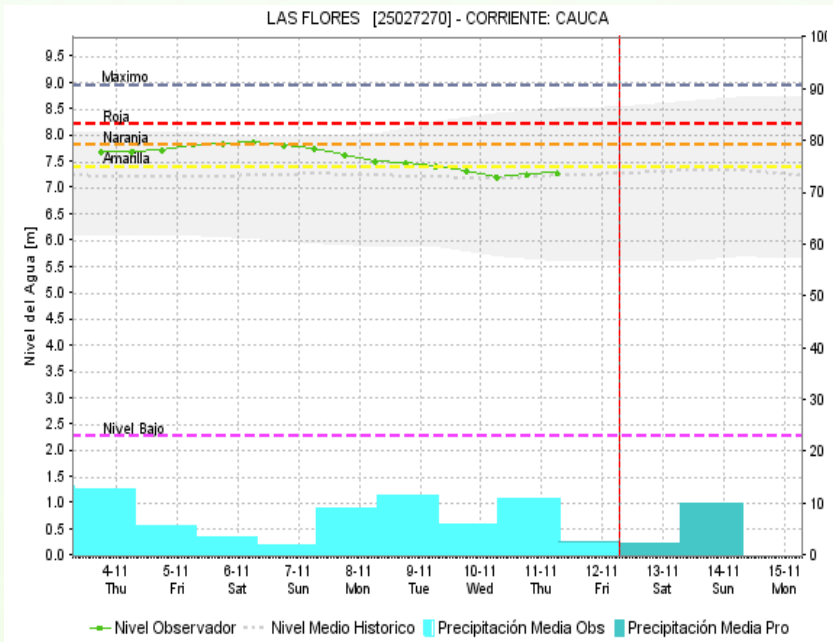
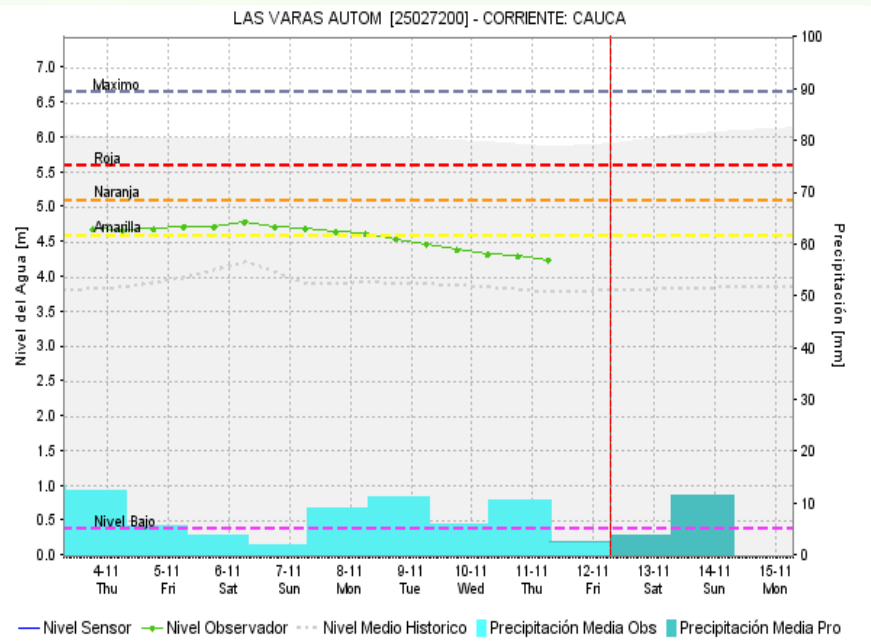
2.2.3 DIRECTOS AL BAJO CAUCA - CIÉNAGA LA RAYA ENTRE EL RÍO NECHÍ Y EL BRAZO DE LOBA

<p>Niveles estables en el río Cauca en el tramo Nechí-Pinillos. En el sector de Cara de Gato (San Jacinto del Cauca) se mantiene alerta roja puntual, por trasvase de caudal del río Cauca hacia el Bajo San Jorge. Para el fin de semana se prevé condición de niveles estables.</p> <p>Nota:</p> <ul style="list-style-type: none">27 de agosto: rompimiento del dique por el río Cauca en el sector Cara de Gato (San Jacinto del Cauca), generando el ingreso de agua del río Cauca al Bajo San Jorge.

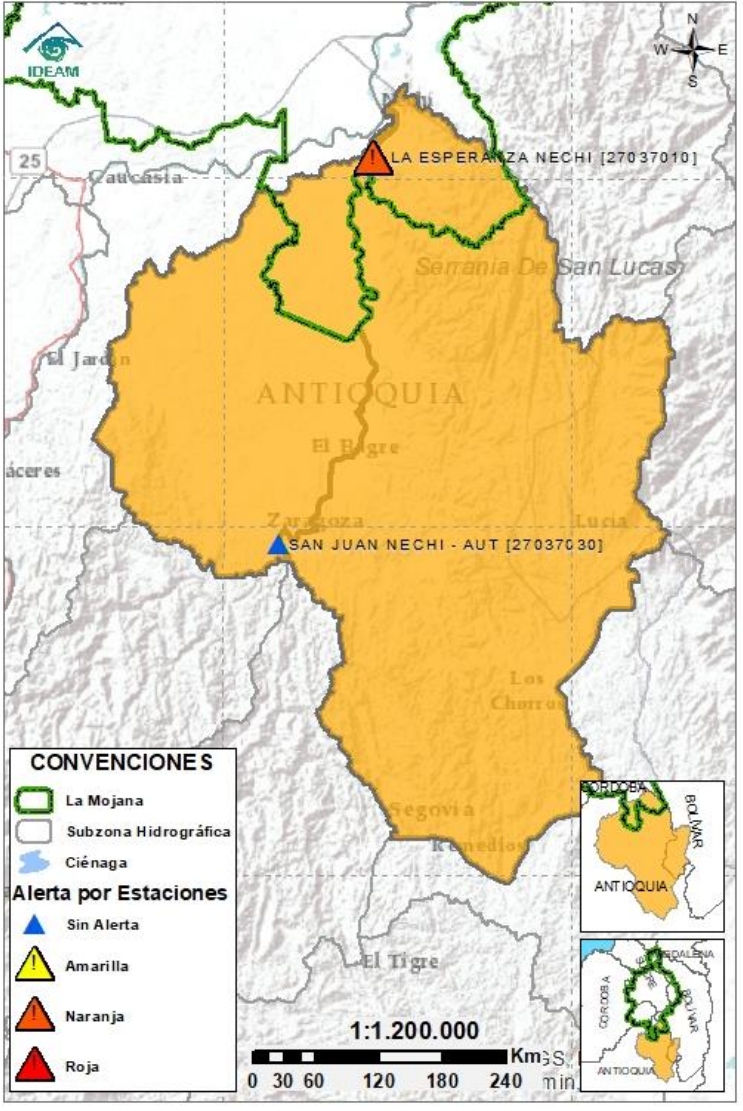
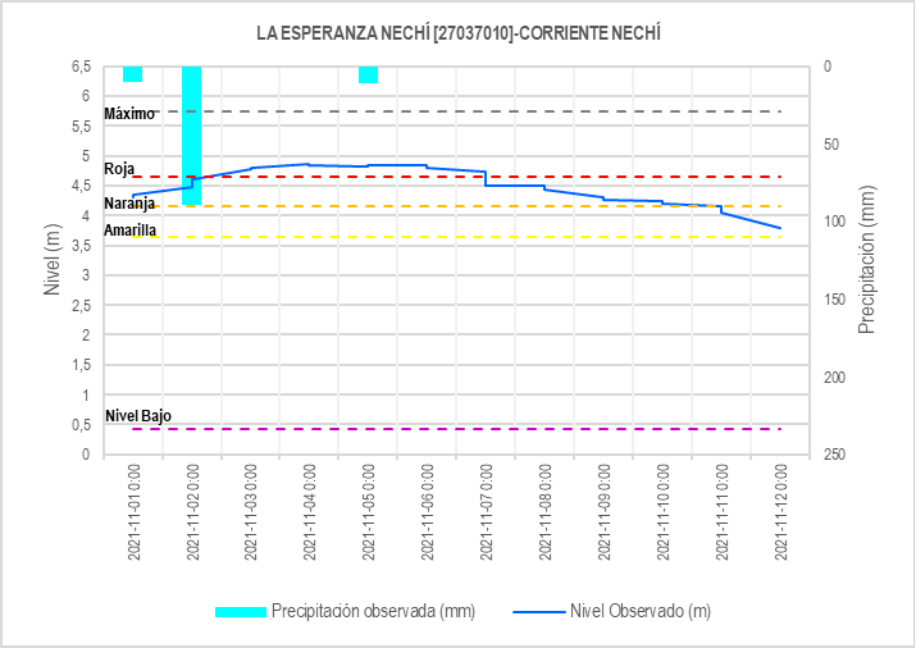
2.2.4 SUBZONA HIDROGRÁFICA DEL RÍO NECHÍ CUENCA BAJA

Niveles en descenso en el río Nechí y en sus aportantes. Para el fin de semana se espera que persista la condición de descenso.

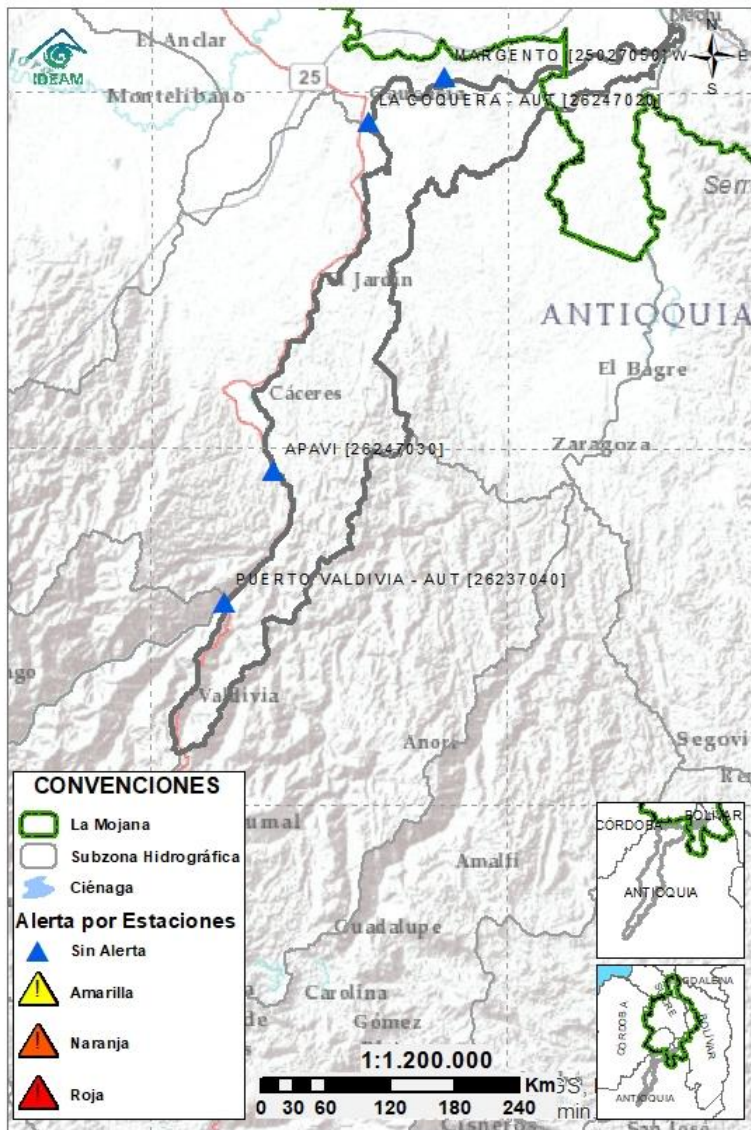
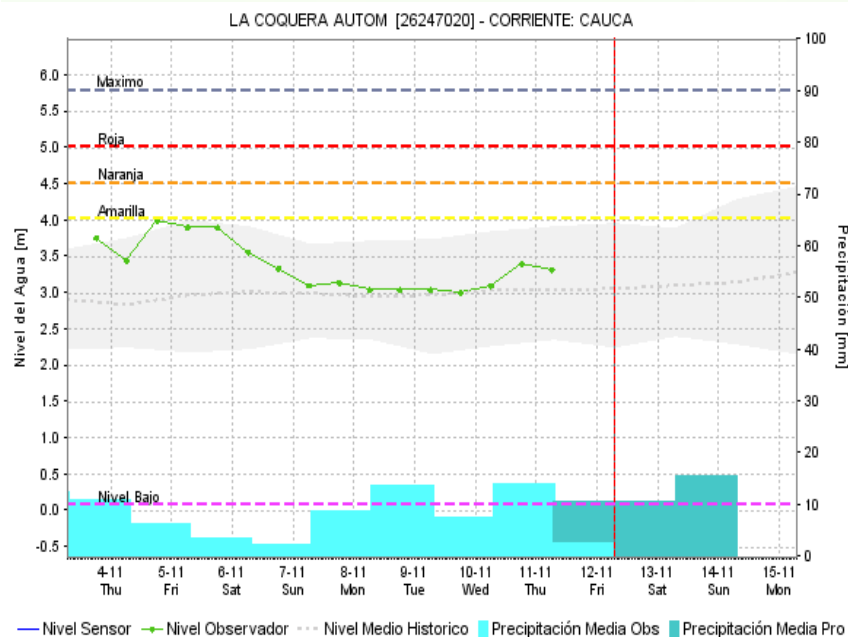
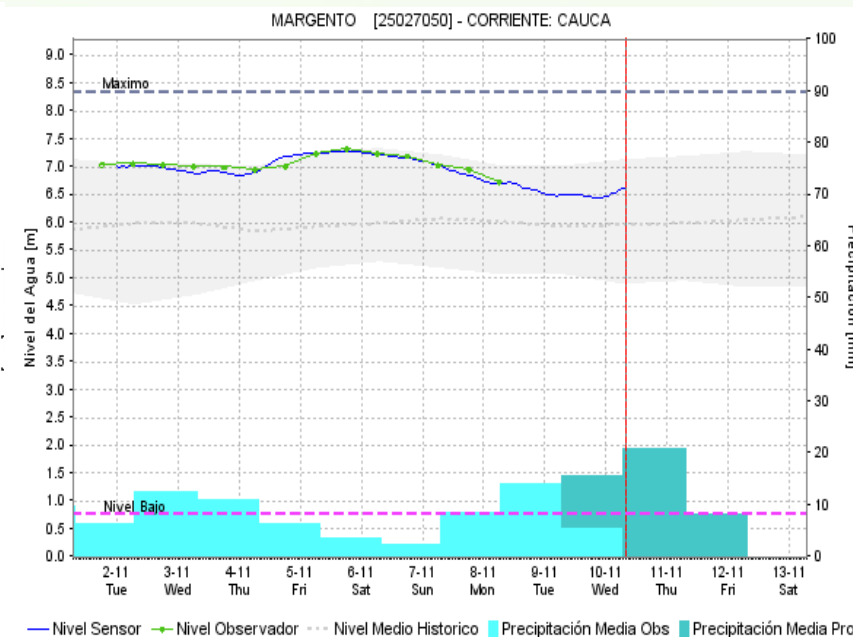
2.2.5 DIRECTOS AL CAUCA ENTRE PTO. VALDIVIA Y RÍO NECHÍ

Subzona hidrográfica	Alerta	Descripción
Directos al Cauca entre Pto. Valdivia y río Nechí	Sin alerta	Descenso de niveles en el río Cauca en su tránsito por los municipios de Valdivia, Tarazá, Cáceres y Caucasia.

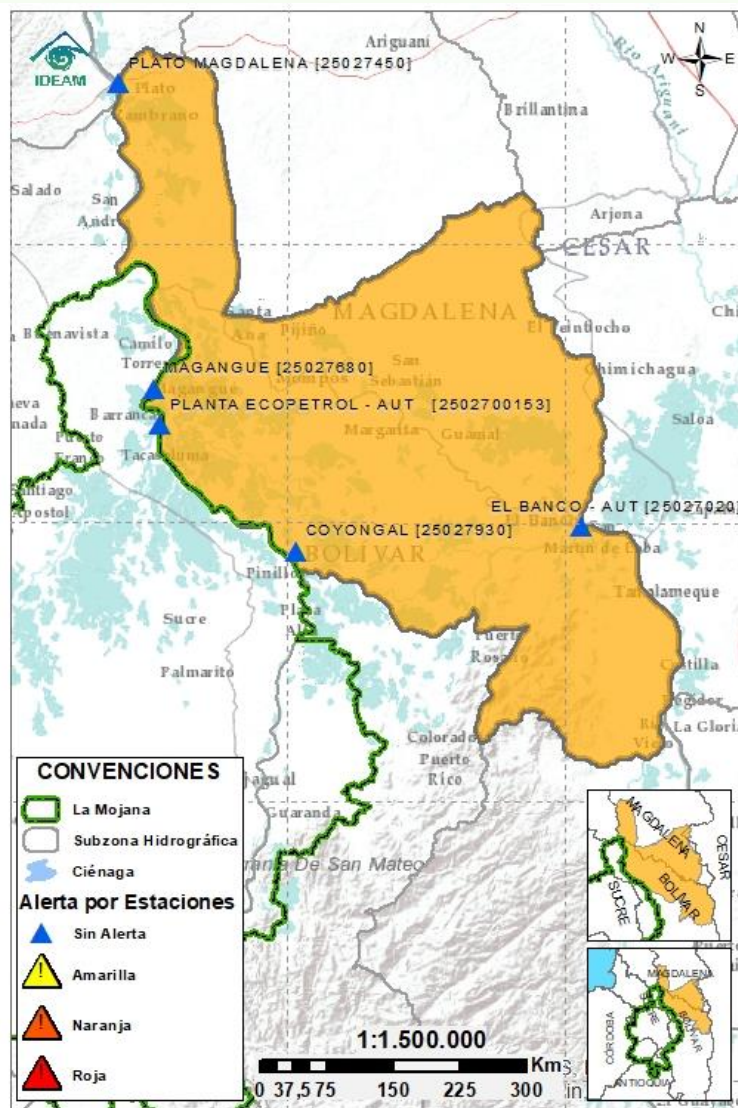
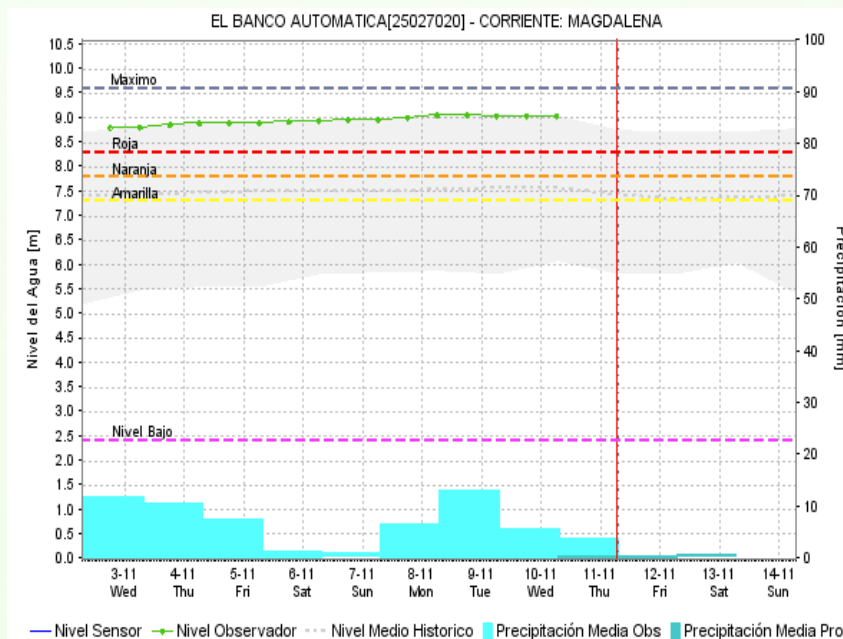
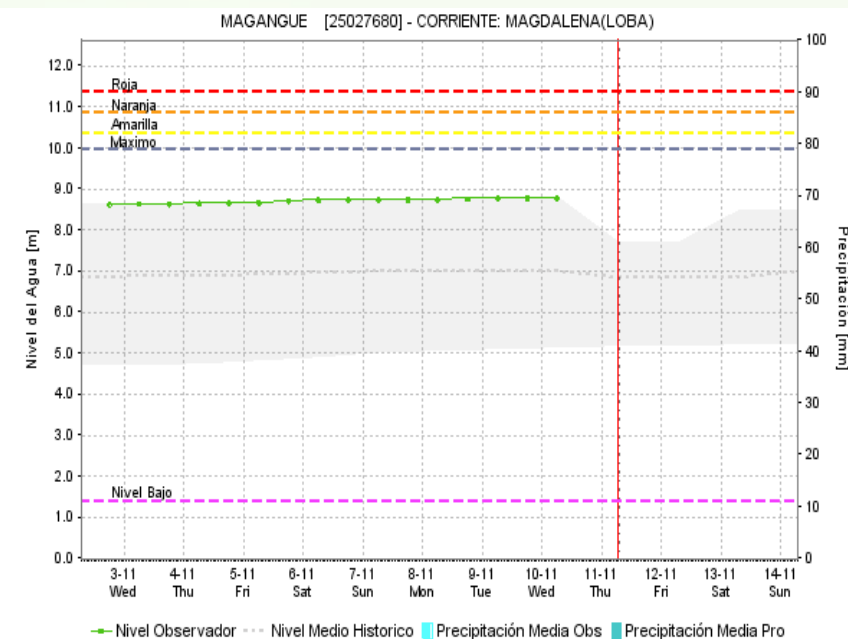
2.2.6 DIRECTOS AL BAJO MAGDALENA ENTRE EL BANCO Y EL PLATO

Subzona hidrográfica	Alerta	Descripción
Directos Bajo Magdalena entre el Banco y el Plato		Altos niveles en el río Magdalena, en el Brazo de Mompós (municipios de Guamal, San Sebastián de Buenavista, Mompós, San Zenón, Talaigua Nuevo, Santa Ana y Santa Bárbara de Pinto y Santa Ana) y en el Brazo de Loba (El Banco San Martín de Loba, Hatillo de Loba, Barranco de Loba y Pinillos). Se recomienda especial atención en el municipio de El Banco, donde se tiene alerta roja puntual .
		Nota (04/11/2021): CMGRD El Banco reporta inundación a la altura del corregimiento Mata de Caña (El Banco), por desbordamiento del río Magdalena y rompimiento del jarillón.
